第2章 被害状況と応急活動

第1節 被害状況

1. 人的・物的被害状況

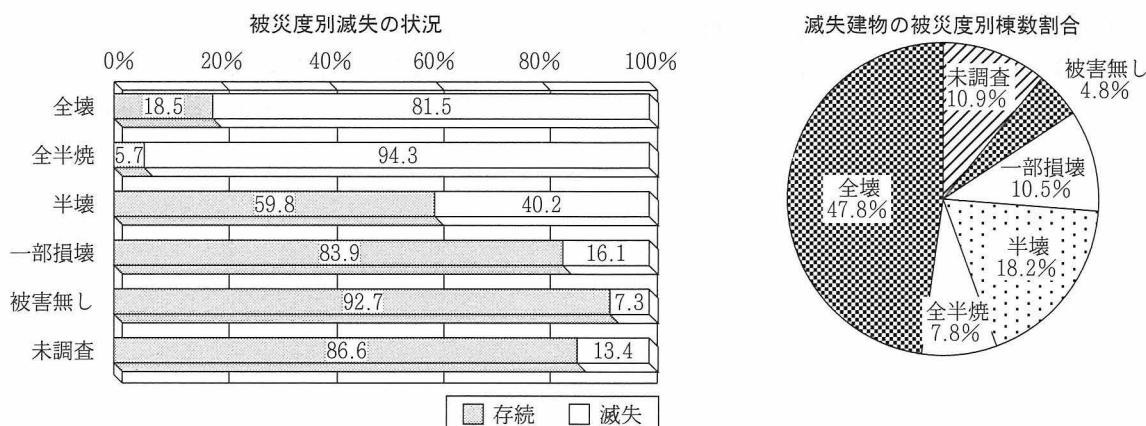
図表2-1-7 建物の滅失状況（東灘区～須磨区）

まず、先述の被災度判定結果と滅失との関係を見ると、全壊判定建物の81.5%、全半焼で94.3%、半壊で40.2%が取り壊され滅失している(図表2-1-7)。逆に言えば、全壊判定でありながら補修により、あるいは被災箇所を部分的に除去することにより18.5%の建物が存続、継続利用されていることになる。滅失建物全体における被災度別構成をみると、全壊が47.8%、半壊が18.2%、全半焼7.8%で、全半壊及び全半焼判定を受けた建物が全体の73.8%を占めている。その一方、外観上は被害なしと判定された建物、調査されなかった建物にも取り壊された建物があり、滅失建物全体の15.7%がこれにあたる。

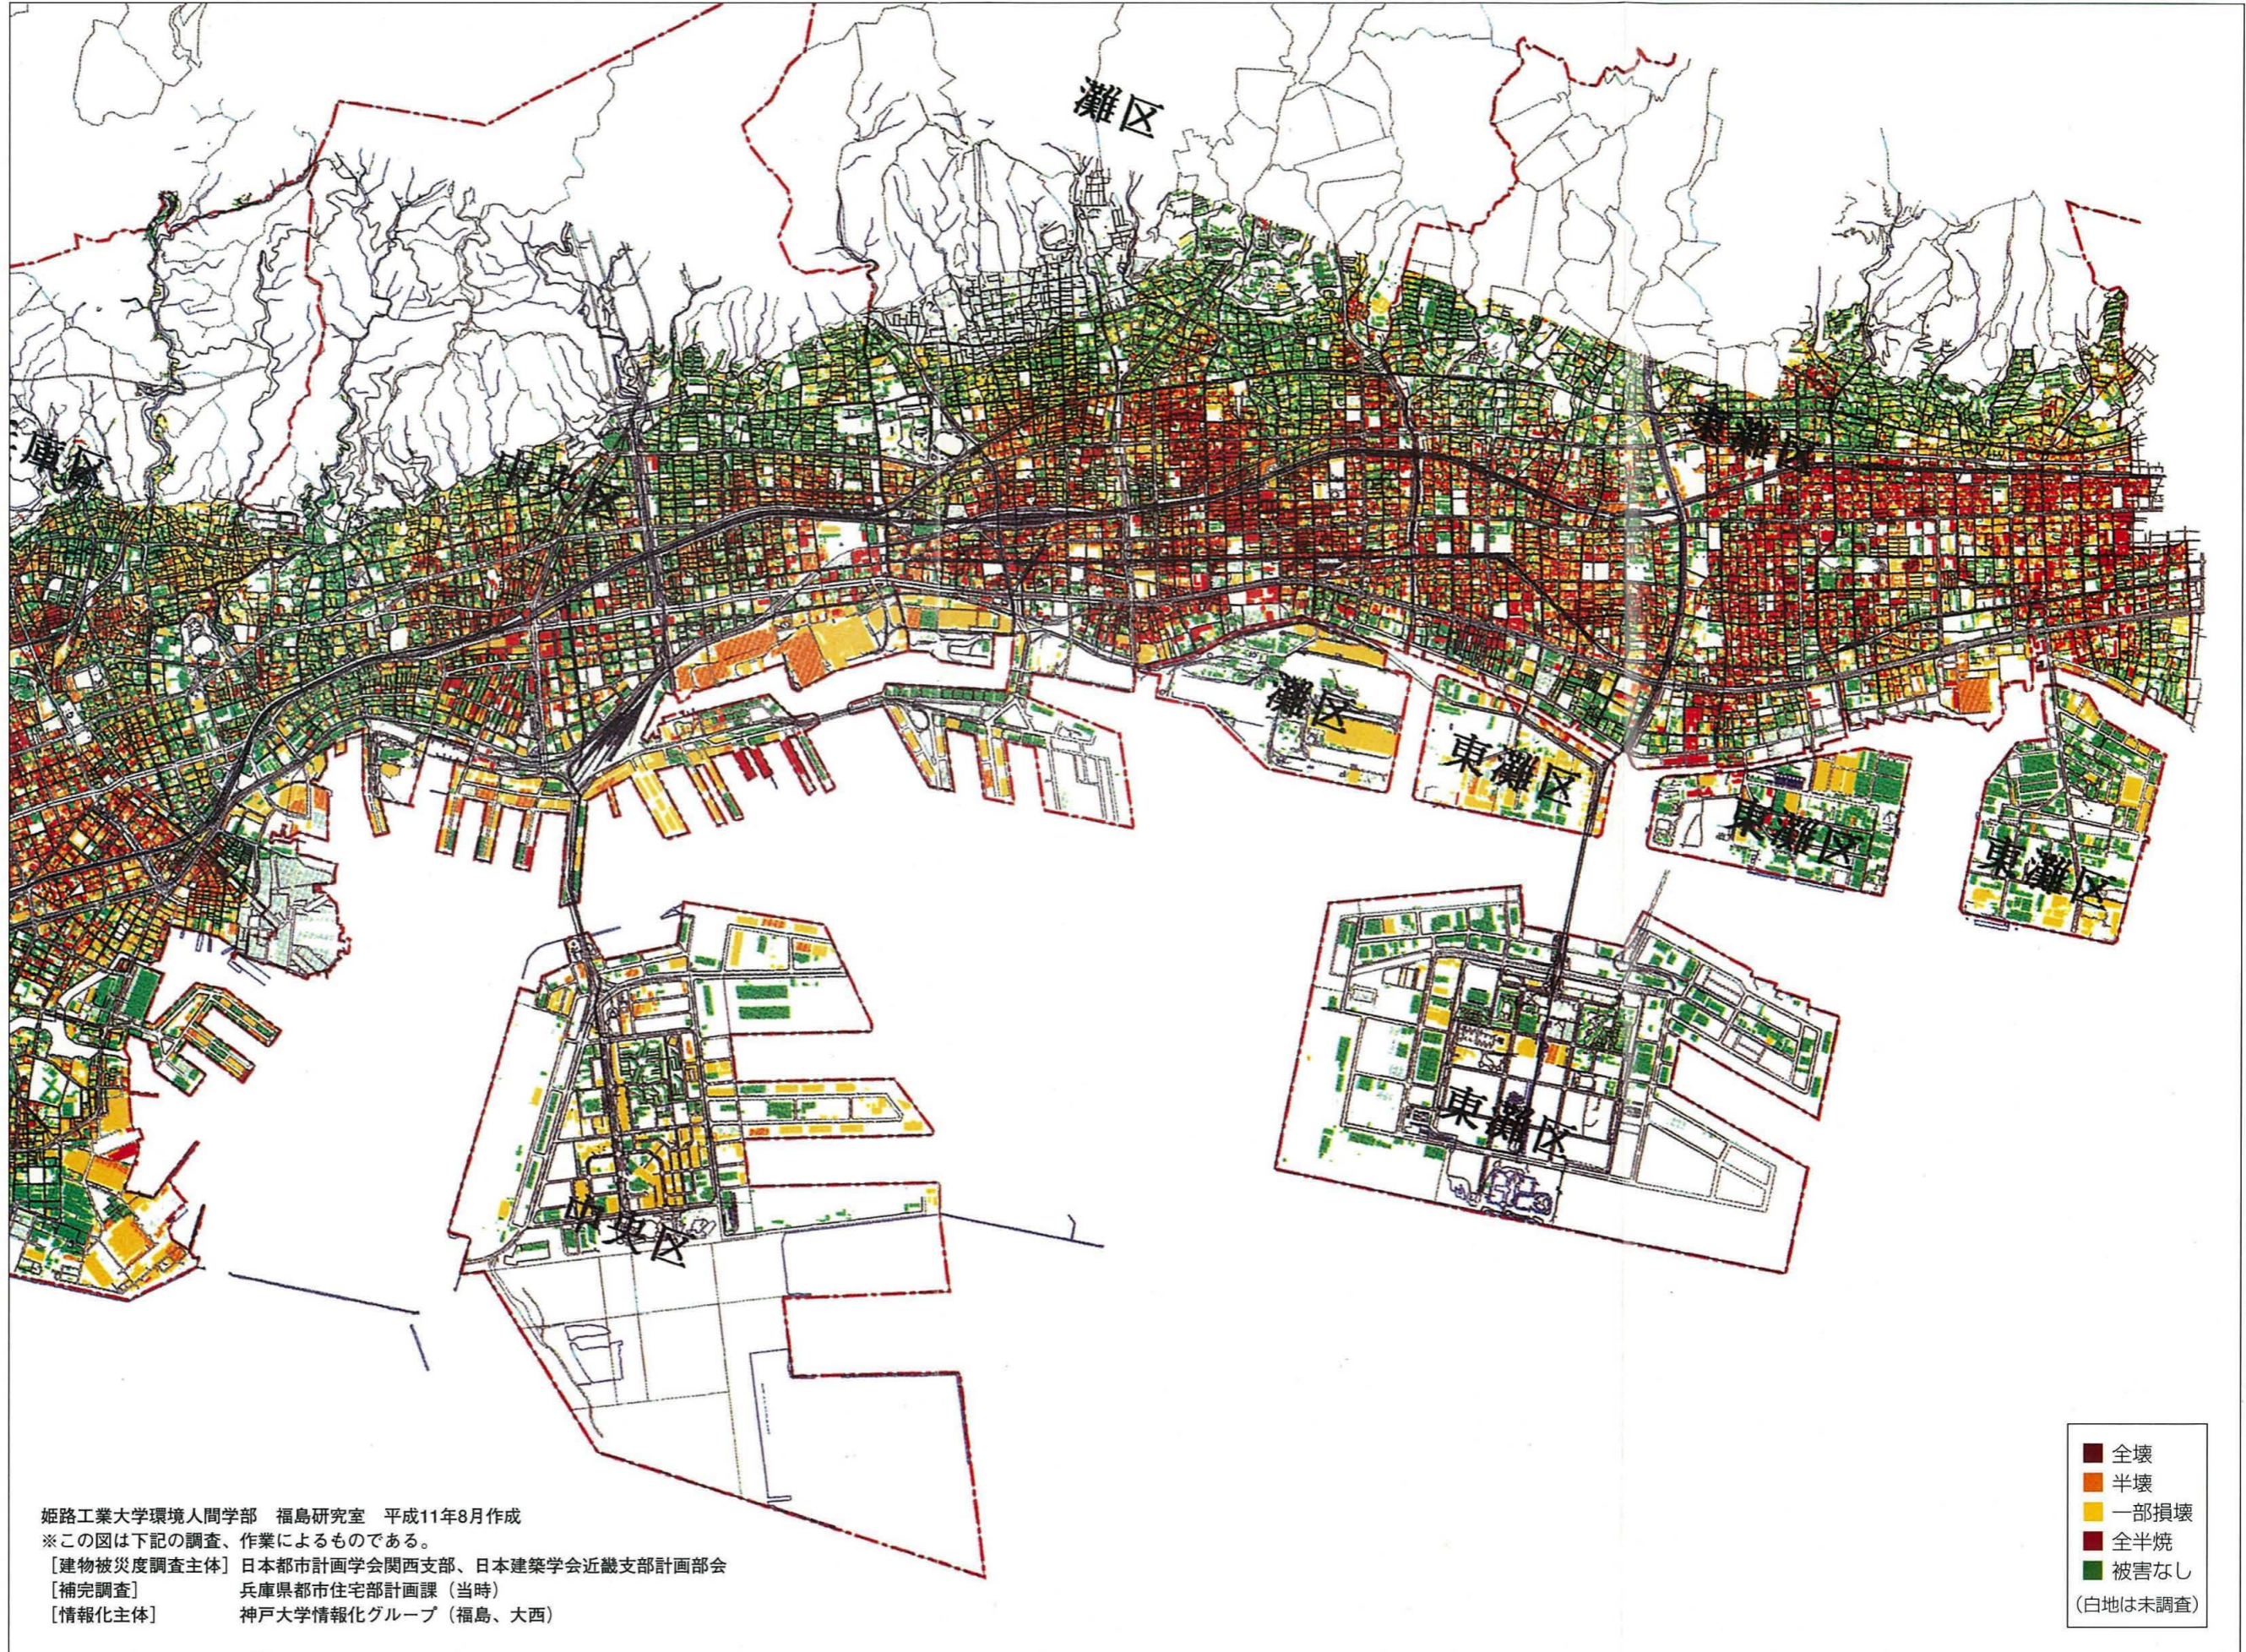
阪神・淡路大震災 建物被災状況図(1)

これを見ると、垂水区の一部ならびに東灘区から須磨区にかけて東西带状に被害が広範囲に広がっていることが一目される。これら被災建物の被災度判定別の集計結果を見ると情報化対象地域における建物総数は218,347ポリゴン（地図表示における建物形状単位）、このうち全壊もしくは全半焼した建物は17.4%の37,922ポリゴンとなっている（図表2-1-6）。

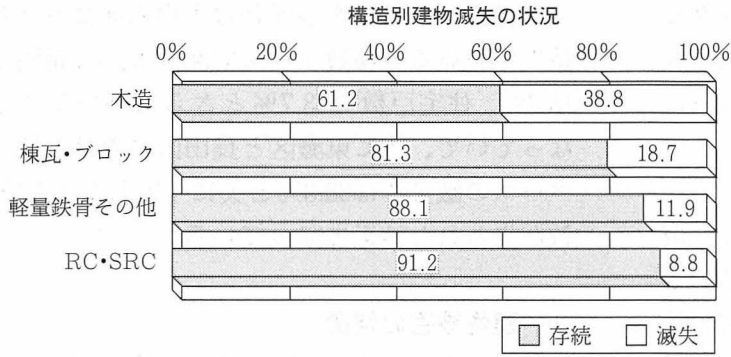
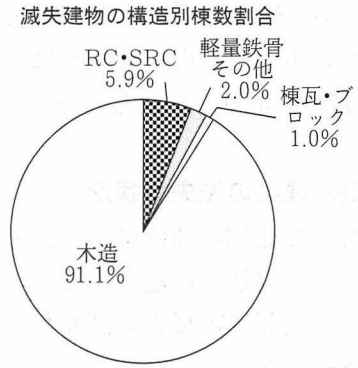
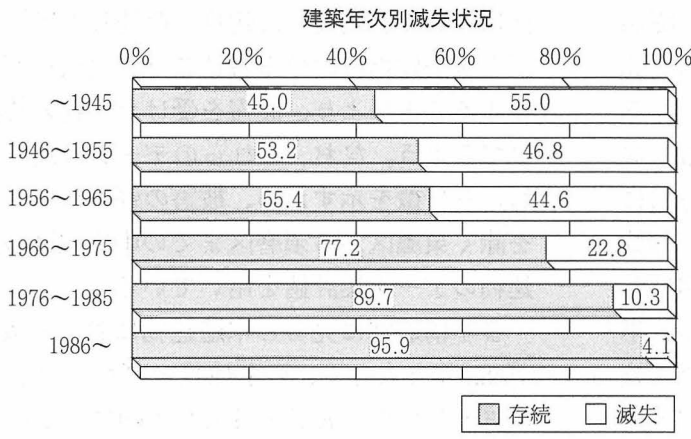
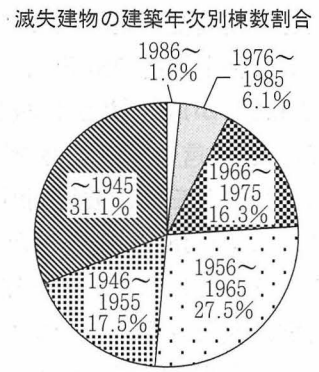
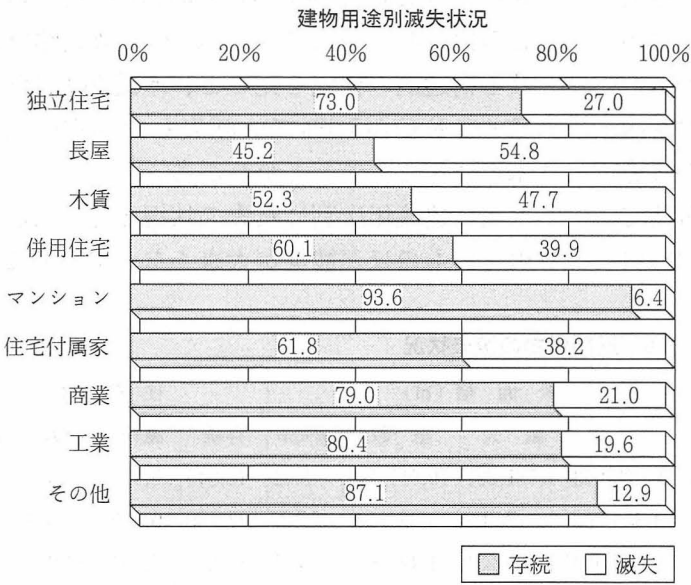
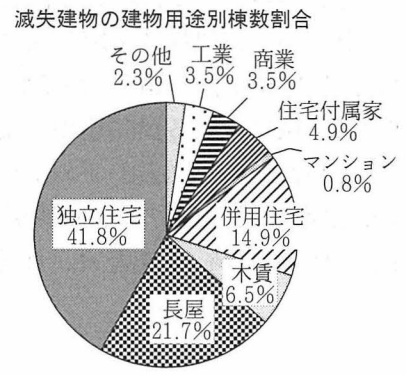
図表2-1-9 建物滅失状況の分析（東灘区～須磨区）

まず構造別に見ると木造建物における滅失率が38.8%と大きく、以下煉瓦・ブロック、軽量鉄骨・その他、RC・SRCの順に小さくなり、RC・SRC建物では8.8%と木造建物のそれとの比は4.4:1となっている。滅失建物における構造別の構成を見ると、木造が91.1%、RC・SRCが5.9%で、滅失した建物の大半が木造建物であることがわかる。

容易に見て取れるが、中でも戦前建物においては半数以上の55.0%、1946年～1955年は46.8%、1956年～1966年はそれほど差なく44.6%と滅失の割合が高い。またこれ以降の建物の滅失率は半減していて、1986年以降建築された建物にあっては4.1%と5%を切っている。滅失建物における構成内訳を建築年次別に見ると、戦前建物が31.1%と3割を越え、30年以上経過した1965年以

前建物が76.1%、逆に20年を経っていない1985年以降建築された建物は7.7%にすぎない。

最後に建物用途別に建物滅失の状況を見ると、長屋の滅失率が54.8%と一番高く、次いで木賃の47.7%と高い値となっている。逆にマンションは6.4%と小さく、長屋の8分の1を下回る滅失率で済んでいることがわかる。滅失建物の構成から見ると総数の多い独立住宅が41.8%と

一番多く、ついで長屋が21.7%となっていて、マンションは実に0.8%と1%に満たない数字となっている。

このように、建物属性と滅失との関係を見ると建物被害は古く弱いものに集中して発生していることがわかる。もちろん、建物被害はここでは触れていない地盤特性にも影響を受けるので、これらを総合的に検討することが必要となってくる。自分の住まいの立地する地盤特性を知り、また建物属性に応じた被災の危険性を把握して、適宜建物の構造強度をチェックし、それに基づく必要な補修・補強を講じていくことが、安全で安心して住み続ける上で求められているとすることができる。

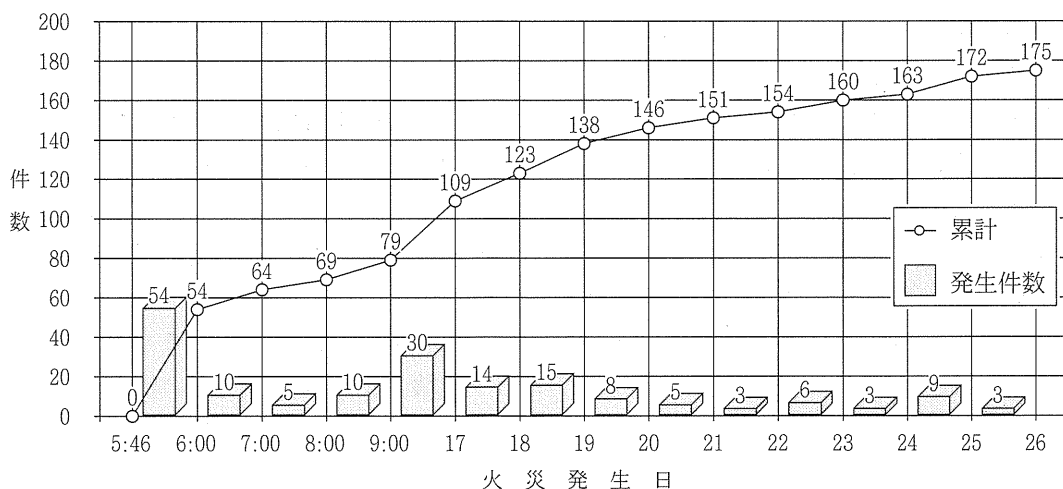
図表2-1-11 地震後10日間の火災発生件数

このたびの震災で神戸市においては、地震が発生した午前5時46分～6時までの僅か14分間に54件、17日中に109件のほか、数日にわたって次々に火災が発生し、これに加えて建物倒壊や道路損壊、さらに水道配管が断水し、消火栓が使用不能となったため、消火活動の大きな障害となり、火災を早期に制圧することができず、過去に類を見ない大規模火災となった。

地震発生後10日間に、神戸市内で発生した火災は175件であり、その出火原因が判明したものが67件、不明となったものが108件となっている。

原因が判明した火災はいずれも小規模の火災で、電気製品の落下、転倒や物品の落下による電源コードの損傷から火災になったと判定されたものが38件で約57%、電気関係以外によるものが29件で約43%となっている。

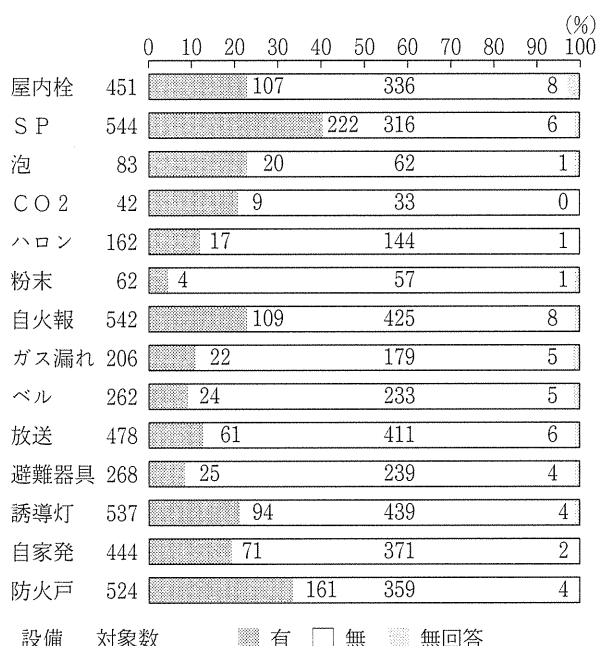
図表2-1-14 消防用設備等の損傷の有無
（スプリンクラー設備設置対象物）

建築物には、火災に備え各種の消防用設備等が設置され、これらは、消防法上の設置や点検に関する基準により、通常時の火災に対する機能が確保されている。しかし、地震時における機能については、この度の地震において、多数の消防用設備等が損壊し、火災の発見、消火等の機能が失われ、十分とは言えなかった（図表2-1-14）。

特に、火災時には最も有効とされるスプリンクラー設備等の水系消火設備の配管や高架水槽は、その損壊に伴い漏水による被害も発生させている。

そこで、阪神・淡路大震災での被害状況を考慮した耐震性の見直しが行われ、消防用設備と建築物本体は、バランスよく耐震設計・施工を行う必要があることから今後、耐震強化の改訂が行われた建設省住宅局監修の「建築設備耐震設計・施工指針」に準じて設置することとなった。

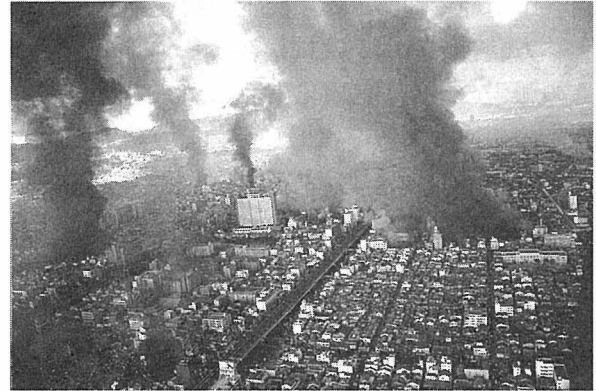
写真2-4-1 市内各所で発生した火災

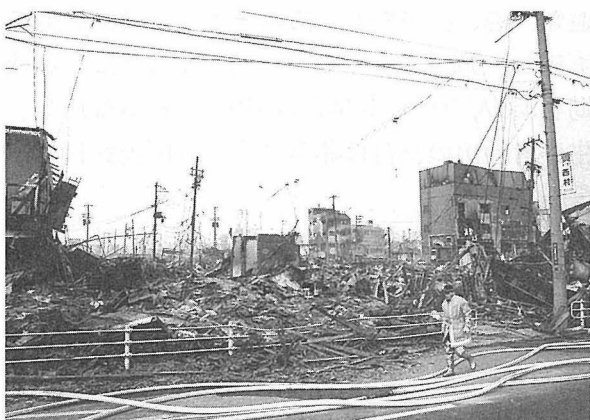
写真2-4-3 火災現場
