第19章 道路、交通網

第1節 道路の復旧

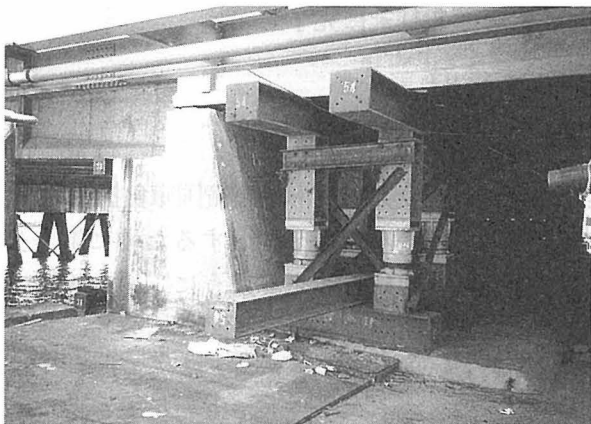
写真19-1-1 深江大橋補強

東部の埋立地（1～4工区）と市街地を連絡する橋梁は、いずれも大きな被害を受けたが、阪神高速やハーバーハイウェイなども通行不能となる中で、一般の通行ルートとして交通の確保を図る必要があった。そこで、緊急に深江大橋でベントによる仮受、魚崎大橋で桁の移動制限装置の設置、高羽大橋で鋼板巻き立て等の補強を行い通行させた。

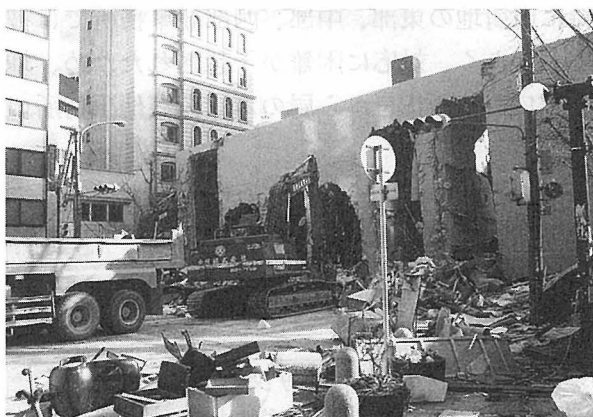
写真19-1-2 倒壊ビル撤去作業

このため、道路法68条（非常災害時における土地の一時使用等）に基づく処置として、特に重要な幹線道路上のビル、倒壊家屋について撤去命令を出すとともに、国の見解を問い合わせた。その結果、道路等の公共施設と関連するなど一般住民の危険を回避することを目的とするものは公共関与で処理することとされ、倒壊家屋の撤去費用も公共土木施設災害復旧事業（以下「災害復旧事業」という。）の対象として認められた。

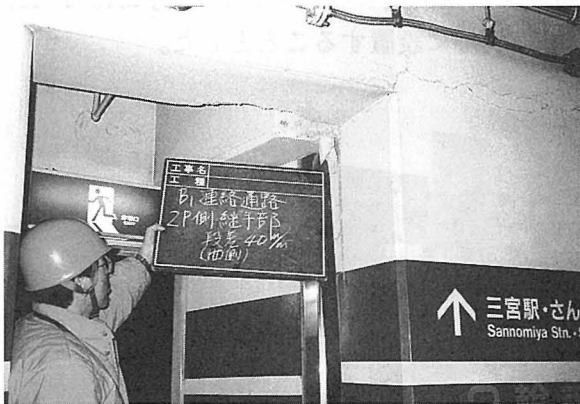
写真19-1-5 第2駐車場と連絡通路の取合い部の鉛直変位（40mm）

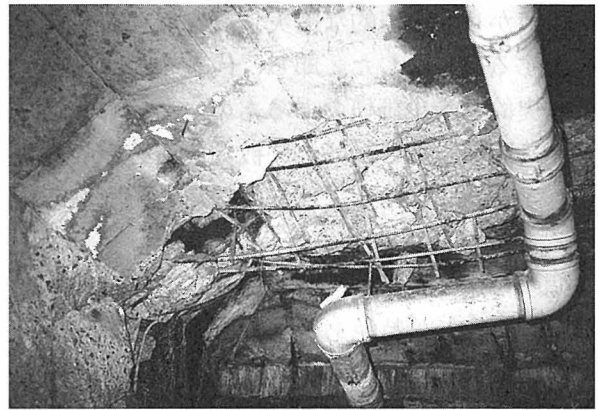
また第2駐車場では給排気塔及び階段室の一部が破損（写真19-1-6）し、地下水が地下2階の車室に流れ込んだ（写真19-1-7）ため、電気室内の配電盤や自家発電機器が水没し、全く照明設備が機能しなくなった。このため復旧工事も難航し、復旧に最も時間を要した。

写真19-1-6 No.3給気塔スラブのコンクリート剥落

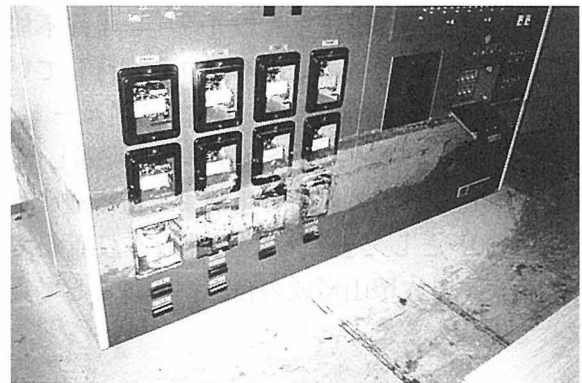
写真19-1-7 第2駐車場監視盤の水没

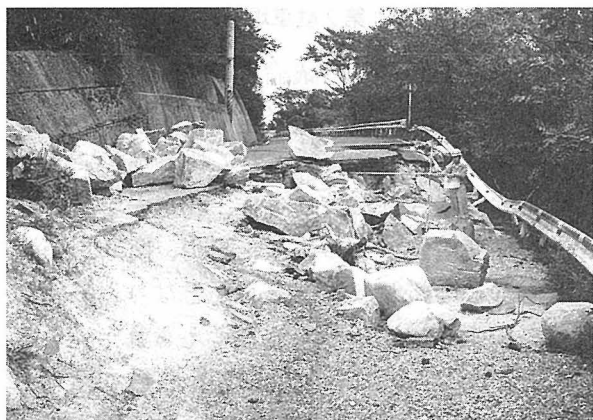
地震により芦屋市との市境付近で起きた縦横150m×160m、深さ40mの大規模な岩盤地滑りにより、一部が陥没（写真19-1-8）し通行不能となった。地質調査の結果地滑りが進行していることが判明したため、バイパス（別ルート、写真19-1-9）で復旧、平成9年2月に開通した。残った旧道は地滑り個所の手前まで遊歩道（写真19-1-10）として整備し、案内板を設置して一般市民にも六甲山形成の自然の教材として見学してもらえるようにした。

写真19-1-8 明石神戸宝塚線陥没状況

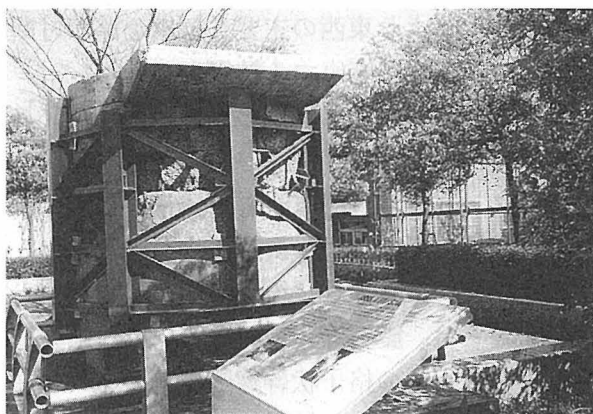
写真19-1-12 西代跨線橋被災橋脚

鉄筋の破断、コンクリートのはく離等大規模な被害を受けて、取り壊し、新たに設置することとなった西代跨線橋のコンクリート製の橋脚は、自然の力の大きさを我々に教えてくれるため、橋脚の一部を切り取り、須磨海浜公園に展示した。また、同場所に被災した阪神高速道路の鋼製橋脚の一部も展示した。将来しかるべき場所があれば、移動し、永久保存する予定である。

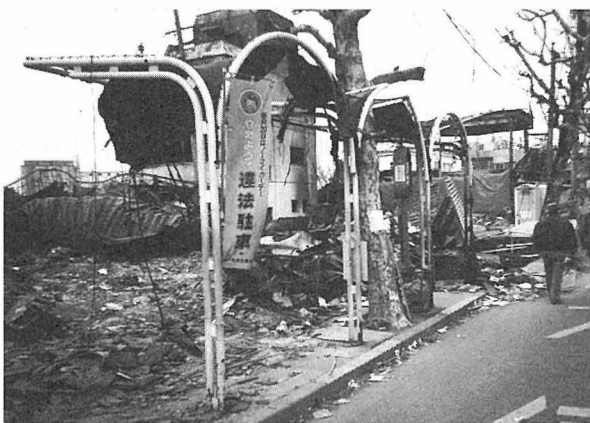
地震発生時、市バスは既に営業所から12台出庫中で、営業所内では約90台が出庫の準備をしていた。バス車両の被害状況については車両と車両の接触によるバンパーやボディーの損傷、車両止めコンクリートの突き上げによるステップ下部の損傷、電柱の倒壊による車両の損傷、リヤブレーキパイプの損傷等があった。営業所施設等の被害については地震による被害が大きかった旧市街地に立地する営業所で顕著であった。一方バス停留所等路線施設については、ほとんどの道路で陥没等による歩道や縁石等の損傷が多数発生した結果、バス停のテント、標識柱、ベンチ等に被害を受けた。

写真19-4-1 焼失したバス停留所

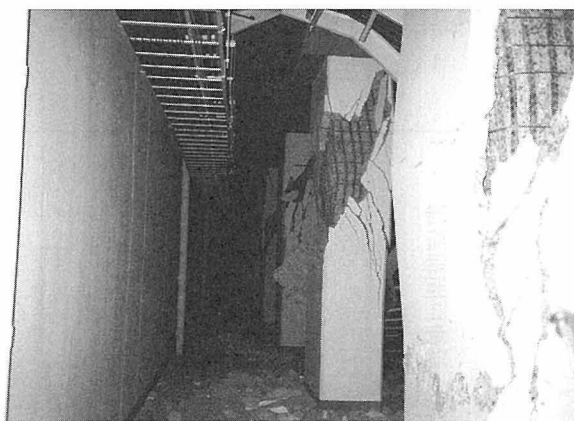
被害の状況は高架橋の損傷、トンネル内漏水や駅舎の内装材のひび割れなど軽微なものを含めれば全線に及ぶものだった。この内、地震の影響を強く受けた既成市街地区間での被害程度が大きく、特に三宮駅、上沢駅、新長田駅及びその周辺線路部については開削トンネルのコンクリート中柱が被災したほか、駅舎や駅ビル（出入口）等にも被害が見られた。

写真19-4-2 破損した駅舎内中柱

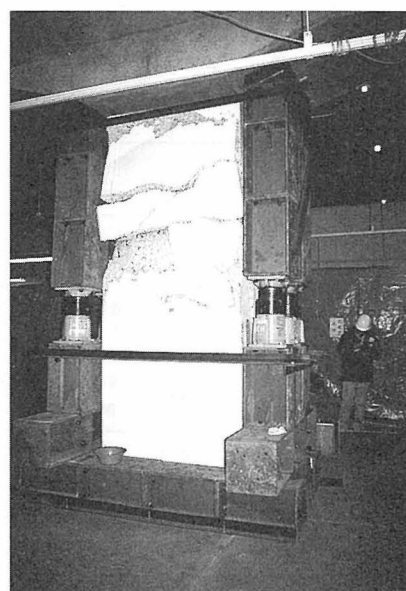
写真19-4-4 両側を支保工(H鋼)で補強した被災中柱

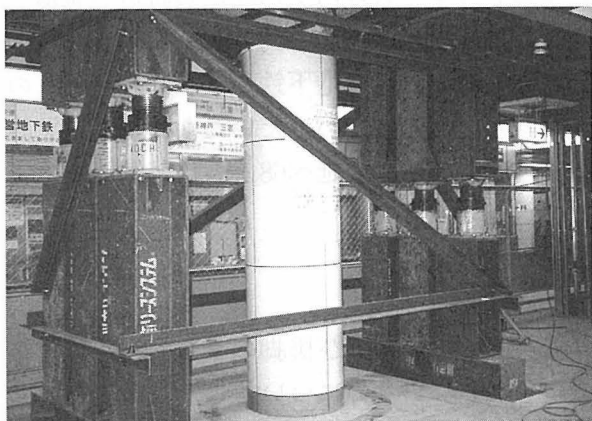
写真19-4-5 補強された中柱（三宮駅コンコース）

その施行にあたっては、現場での作業時間を短縮するため、鋼板の加工は全て工場加工することとし、また無収縮モルタル及び流動化コンクリートと鋼板との間に硬化後隙間が生じたため、エポキシ樹脂を注入し、中柱との一本化に努めた。

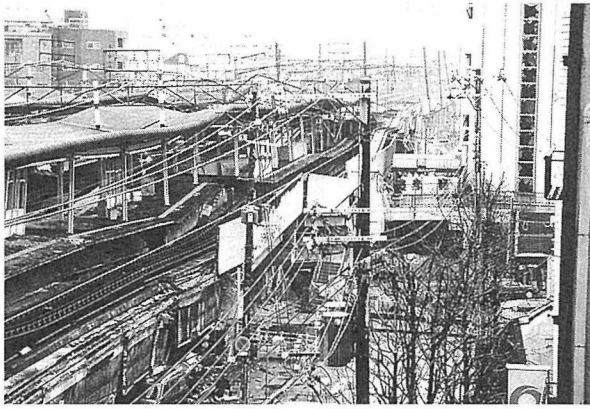
在来線では、JR神戸線やJR宝塚線に被害が集中した。JR神戸線の六甲道駅を中心とした高架橋が甚大な被害を受け、駅設備や高架下のテナントが壊滅的な被害を受けたほか、三ノ宮駅から元町駅にかけての高架橋でも、柱を中心に損傷が多数発生した。土木構造物についても、摂津本山～住吉間などで連続的に土留擁壁

図表19-5-1 壊滅的な被害を受けた六甲道駅

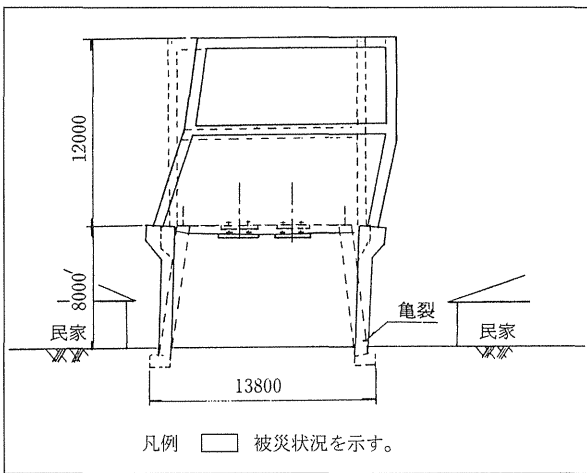
図表19-5-16 住吉川橋梁付近擁壁被災状況断面図

①岡本駅～御影駅間 擁壁の傾斜・亀裂発生
中庄屋架道橋から住吉川橋梁に至る550mの区間でもたれ式擁壁（無筋コンクリート）が線

路方向に800mm、線路横断方向に1,500mmそれぞれ最大傾斜するとともに、大きな亀裂が13カ所で発生した。

損傷した擁壁および中埋土を撤去後、U型コンクリート擁壁を構築するとともに少しでも早期の運転再開を図るため、鋼製ベントによる仮構台を組み立て、その上に軌道設備を復旧した。その後、U型擁壁の中に発泡モルタルによる中埋を行い復旧工事は完了した。

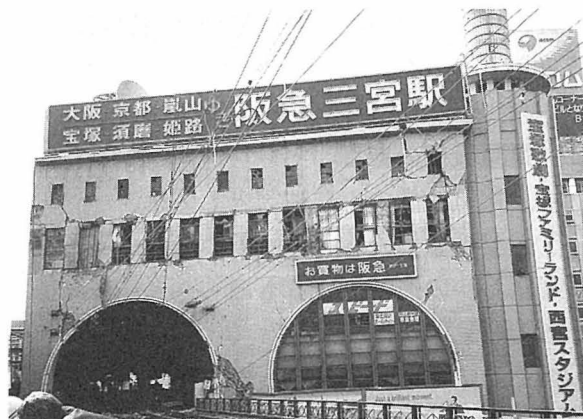
写真19-5-2 三宮駅ビル被災状況

ビル（神戸阪急ビル）は、柱・壁等に亀裂が発生し、特に上層階に甚大な被害を受けた。

三宮駅ビル損壊で被害を受けた設備については、電気室は高圧受電設備を仮設し、損傷した継電連動装置は継電器架を取り替えた。電子交換機は仮の交換機を設置した。

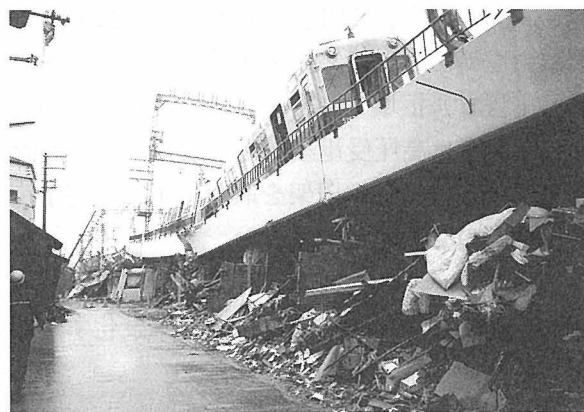
写真19-5-3 被災レベルⅠ

本高架橋の柱の半数以上で、コンクリートがせん断破壊され主鉄筋が柱断面外に湾曲・突出した。なかでも損傷程度の大きいものは、柱上部と下部の芯が2～3mもずれ、梁、スラブが落ち込んだものが多数あった（写真19-5-3）。

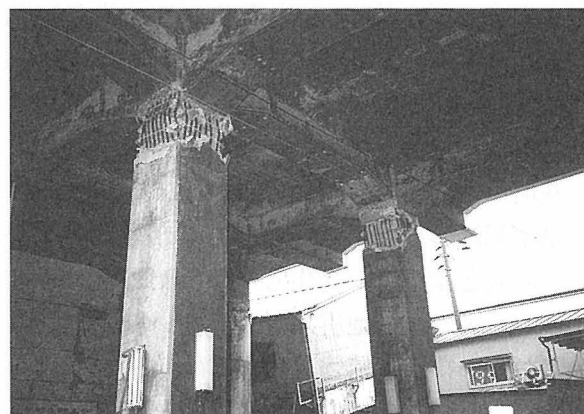
写真19-5-4 被災レベルⅡ

大石駅・新在家駅部を中心に、柱の上端部または下端部でコンクリートが剥落して主鉄筋が露出した柱が多数あった（写真19-5-4）。

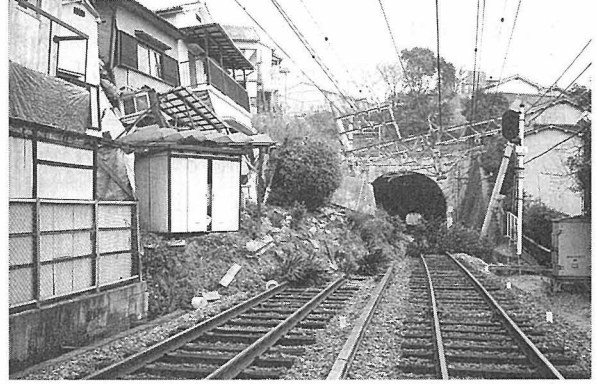
写真19-5-6 被災した法面（湊川～長田間1^K370^M付近）

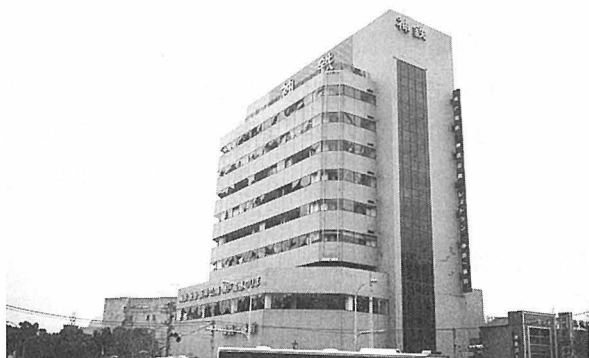
地下2階・地上11階から成るビルで、柱の圧壊、外壁の破壊などビル躯体に大きな損傷を受けた他、内部の間仕切壁、設備にも多くの損傷が生じた。また、本社設置のホストコンピュータが倒壊のため使用不能となり、給与システム、経理システムが停止、給与の支給や月次の支払い業務が滞り、一部手作業での処理を余儀なくさる事態となったが、仮本社となった谷上SHビルに代替機を設置し、1月30日には一部を除き運用を再開した。

写真19-5-7 本社ビルの被災

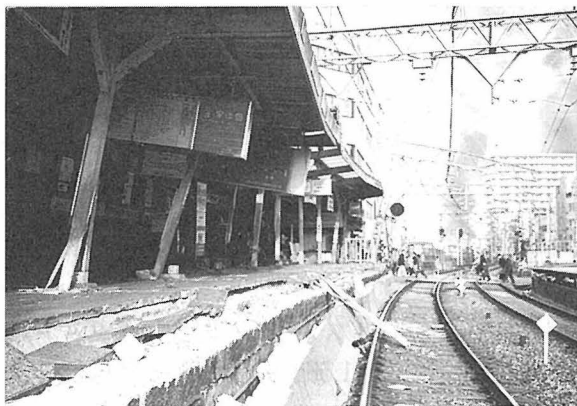
被害の大きい板宿駅はホームが沈下傾斜し舗装の縁端笠石ブロックが崩落し、またホーム上家、駅舎が倒壊するなどして駅設備が完全に使用不能となった。他の須磨、塩屋の2駅は、ともにホーム施設が高い盛土路盤上（高さ4～5m）にあったため、路盤が沈下および側方流動

写真19-5-9 板宿駅の被災状況

を起こして崩壊、ホームが全体的に約10～50cm沈下、ホーム上家が倒壊、階段、駅舎等が損壊、また土留めの石積擁壁、コンクリート擁壁が変状、倒壊するなど、同施設も使用不能となった。

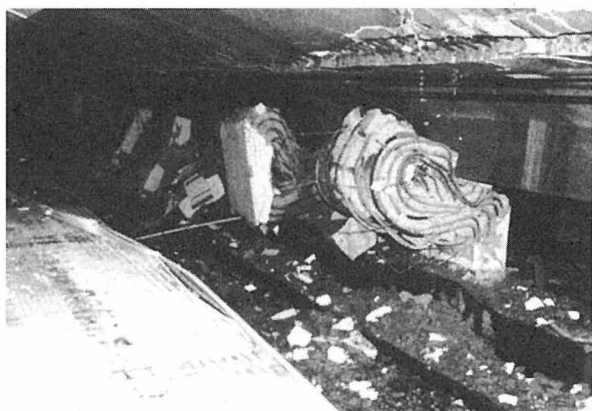
写真19-5-12 圧壊した大開駅の間中柱

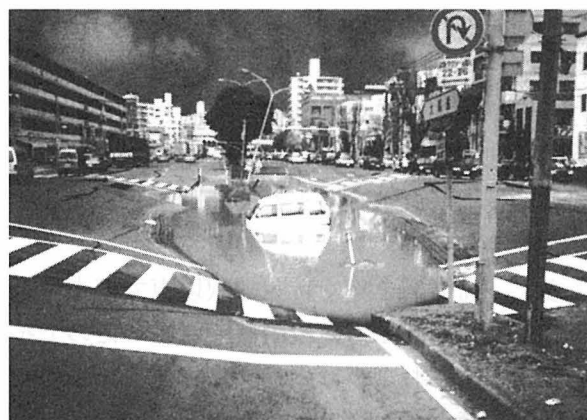
写真19-5-13に直上の国道の陥没状況を示す。

写真19-5-13 国道28号の陥没状況
