3. 地震の被害を考える

液状化現象

—尼崎・淀川下流域の例—

阪神地域の建物被害に学ぶ

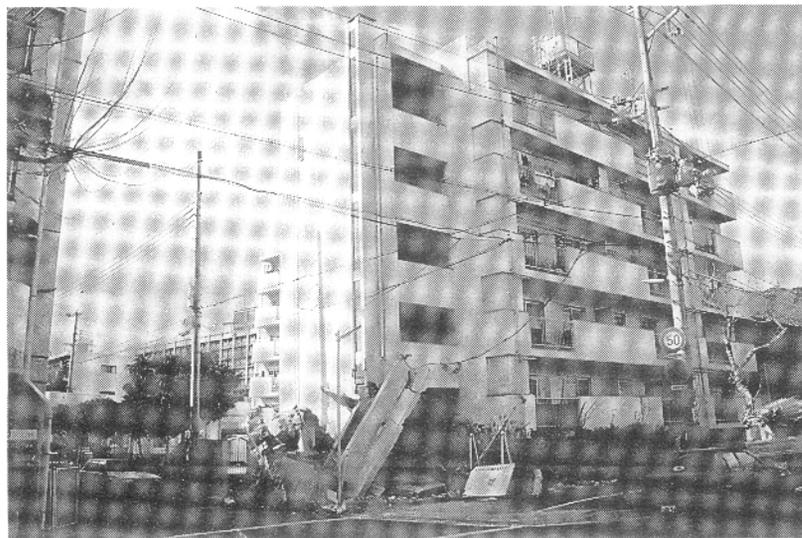
写真4 全壊した保育所，6階建が5階建に。

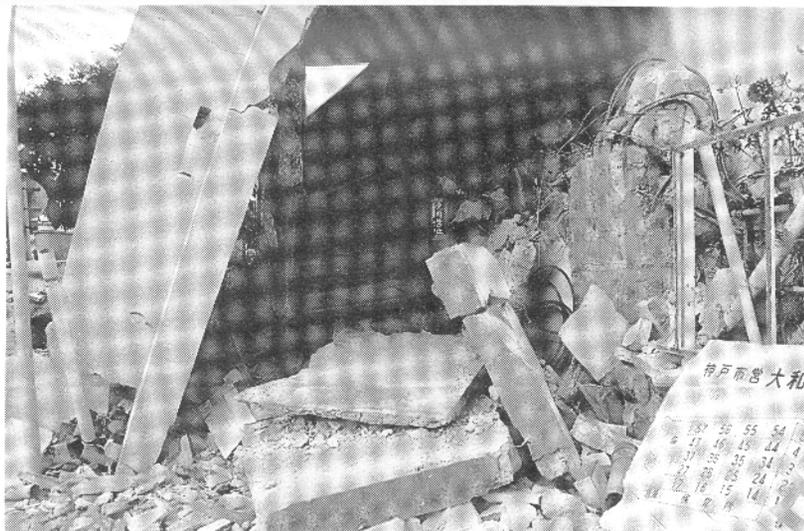
写真5 2階階段が1階に.

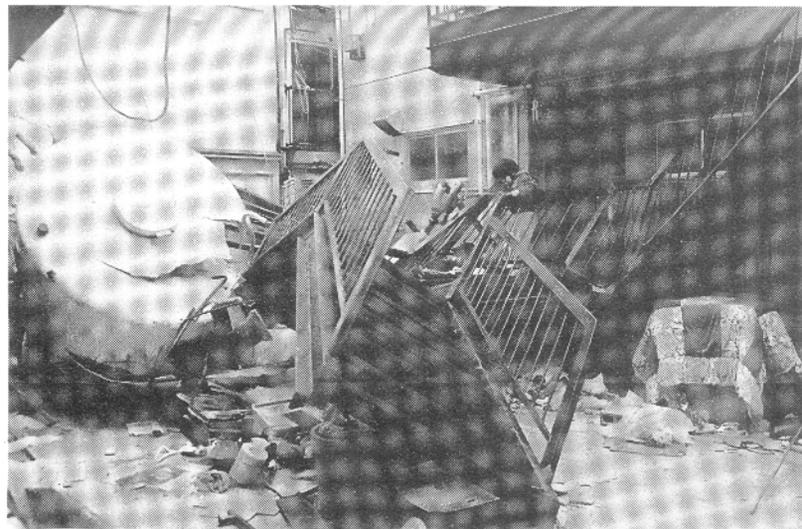
写真6 高架水槽と階段の落下.

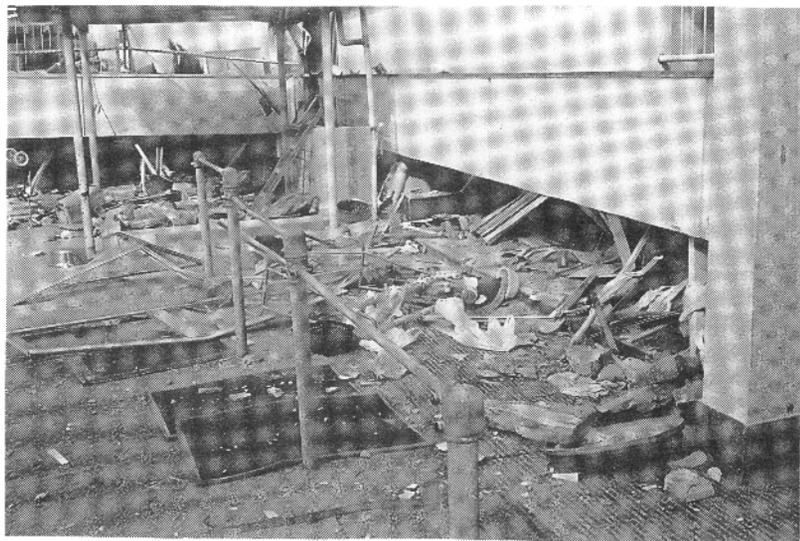
写真7 ものとガラスが散乱する保育所の運動場.

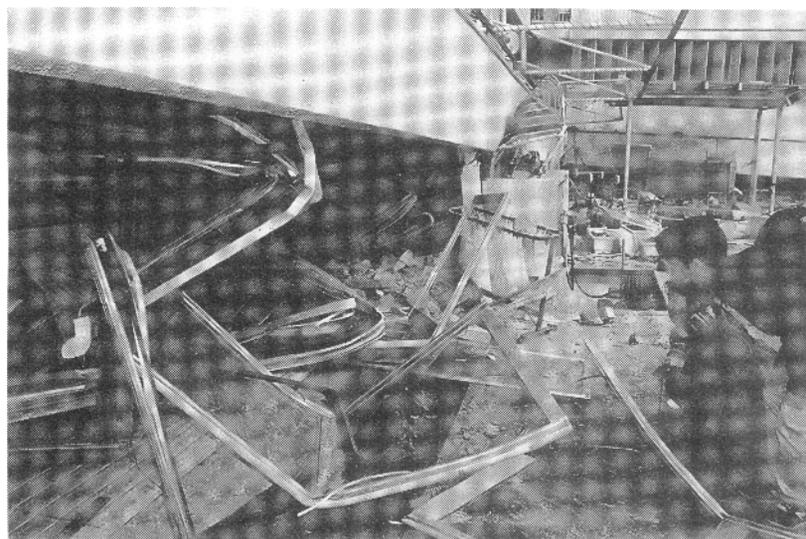
写真8 コンクリートの柱と建具の被害.

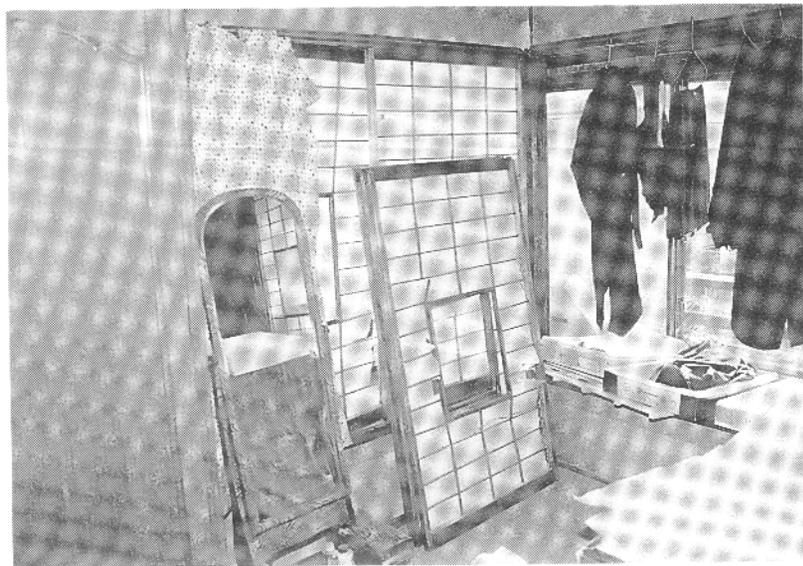
写真12 木造住宅の壊れた木製建具.

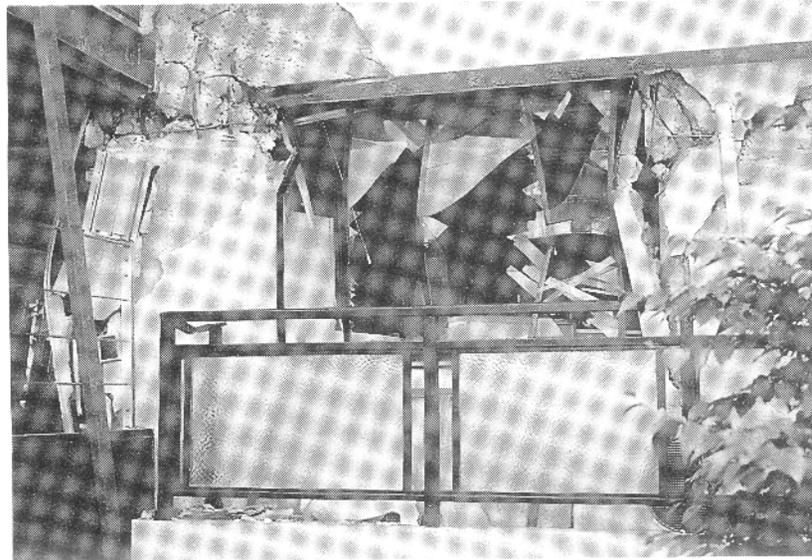
写真13はJ R 鷹取駅北の大破した建物の普通ガラスと建具の状況である。上側が右にゆがみ建具の逃げ以上に、建物の構造が変形した破壊事例である。

写真13 大破した建物のガラス（普通ガラス）.

地震後保育園で既存のガラスに飛散防止シートを貼ることがあった。しかし耐久性、対候性、汚れ等に難がある。基本は安全を見越してガラスを入れ替えることである。保育園にはまず網入りガラスが、施工と在庫と経済性から使いよく、防火性が他のガラスに比べ高い。「安全ガラス」は2種類あって、普通ガラスの数倍強い「強化ガラス」（これは割れたガラスが丸くなるので怪我しない）とひびが入っても飛散しない「合わせガラス」とがある。しかしいずれも防火機能はない。

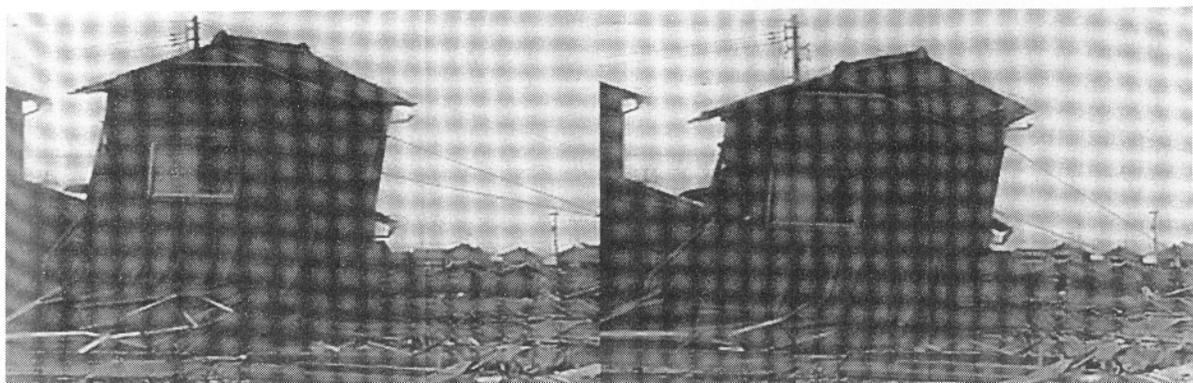
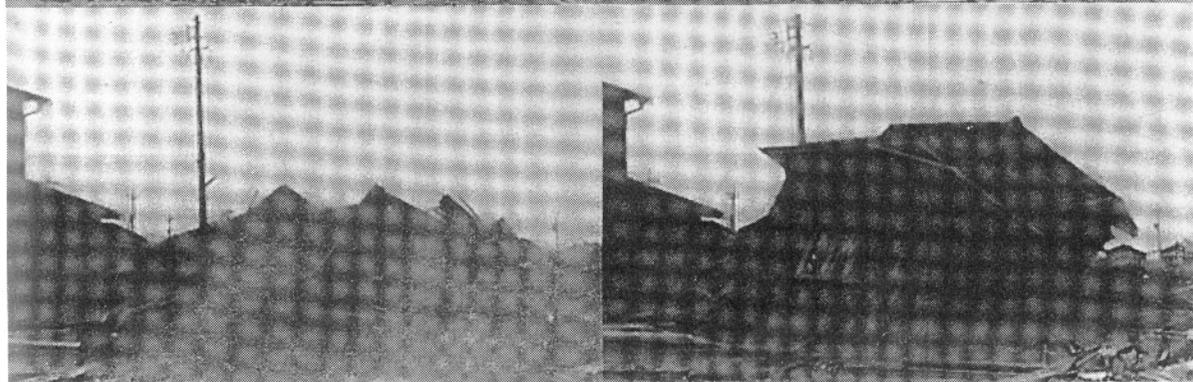
先般金沢で築約20年の木造建物2棟を取り壊す際に、引張って倒壊させる実験を実施する機会を得た。2棟ともに同規模で、この地域の当時の在来工法で建てられたありふれた建て売り住宅である。1棟は最初に最大耐力に近いところまで引張り（試験A3）、その後耐力壁を撤去して倒壊に至らしめた（同A12）。隣接するもう1棟は原形のままで引張って倒壊させた（試験B1）。写真5(a)(b)は倒壊直前と崩壊直後の状況を示す。2棟とも1階柱頭が折損してまず1階が圧壊し、2階落下の際瓦屋根の重さに耐えられず全体が倒壊しており、屋根に載せられた瓦の重量が破壊性状を左右することをうかがわせる倒壊状況であった。後者の建物では、その棟部で水平2mに達する大変形を生じている。この建物は土台と基礎をつなぐアンカーボルトのナットの締め忘れで（こうした施工不良は現場では間々ある）、土台が浮き上がり建物が傾いてしまっているが、この浮き上がりの影響を差し引いても、建物本体が大きはずれ変形を起こしている。それにもかかわらず、構造体はなお自重の支持能力を失ってはいない。

写真5(b) 実験対象建物B棟の倒壊過程（金沢市域）

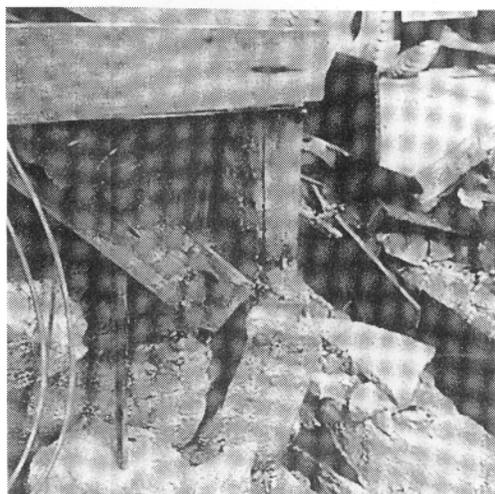
第五点は基礎の工法である。大きな被害を受けた建物の基礎の多くはフーチング（底版）をもたない切石やモルタルで塗固めたブロックやレンガ、鉄筋の入っていないコンクリートの布基礎（逆T字断面の連続した基礎、外周だけで内部は石の上に束を立てて支えているものが多い）であった〔写真10〕。こうした造りの基礎が割れたり倒れたりして支持力を失い、上部の構造体が破壊される誘因になっていた。

写真10 鉄筋の入っていない浅いコンクリート
基礎が割れて大破した住宅(芦屋市)

今回の教訓として、基礎の違いは新旧工法による被害差を生じた一因であり、改めて鉄筋コンクリートの布基礎を内外周の主要な土台下に連続して設けるべきこと、現在の工法のもとで基礎の上に土台を置くだけでは、免震の効果も期待できず、上部構造のずれや移動や落下で損傷を大きくすること、を確認しておきたい。

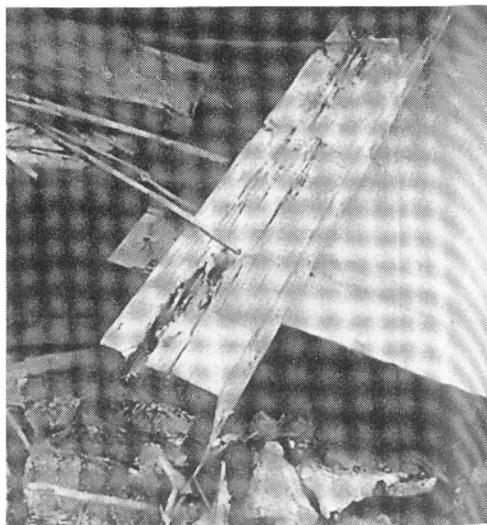
写真11 白蟻に喰われてがらんどうになった
1階の柱とほぞ(神戸市東灘区)

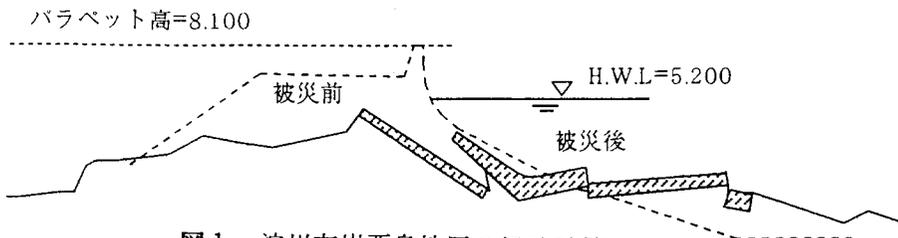
図1 淀川左岸西島地区の堤防破壊

大阪市此花区西島地区の淀川堤防が延長約 1700 m にわたり崩れ、堤頂の沈下量は大きな所で約 3 m にも達した。そこでは、特殊護岸のパラペットが割れ折れ、幾重にも重なり合って川に落ち込んでおり、かろうじて被害の小さい部分の堤防から、被害前の堤防・護岸の状況がわかる程であった。震度 5 から 6 程度の地震に初めて遭遇した淀川の堤防が、どうしてこれほど簡単に破壊されたのか、特殊護岸のパラペットはなぜこのようにもろく傾き崩壊したのか。大きな堤防がこれ程までに沈下して、その土などは何処に移動したのだろうか。その原因を考えながら護岸裏の栗石や土の状況、コンクリートの破断面、堤外の法尻の状態、堤内の法面の破損・陥没状況、境界のコンクリート構造物の破損状況、その沈下・傾き、民家側へのはらみ出し状況等を見て回った。津波・高潮や洪水がおこると二次災害の可能性もあり、頭のなかが真っ白になるような衝撃に襲われた。

下振動の時に重いコンクリート堤防が破損・転倒し、次の激しい横揺れで川側の低い所に転倒・崩れ落ち、続く揺れで更に重なり合い崩れ、液状化も加わり移動・沈み込んだのではないかという推測もなされている。しかし、堤防の堤外法尻にテトラポットが整備されていたり、高水敷に公園等が整備され、重いコンクリート堤防の荷重を広い堤防敷幅で支えている所では被害が少なかったのが注目される。

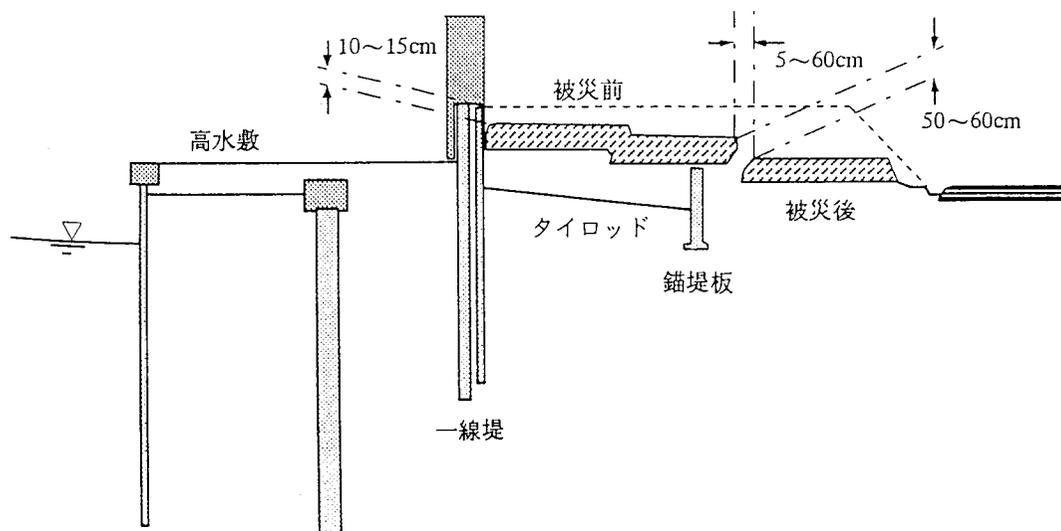
図3 神崎川の特設護岸被害

神崎川と中島川の剣先の特殊護岸と堤防道路（通行止め）の間に沈下のあとが残っている。高水敷には液状化の噴砂跡があり、洪水を止める一線堤の堤防天端道路のパラペットの施工継ぎ手部では、パッキリと口を開けており、堤防道路に立つと川の流が見えるほどであった。L型パラペットが東の川側に傾き、引っ張られ、移動しており護岸の天端部からワイヤーで引っ張って補強も行われていた。

神崎川右岸では、工場敷地や住宅地との境のり面ブロックのはらみだしや、堤防道路も沈下で付近の通路鉄板との間に約 50 cm 程度の落差が発生し、堤防が川側に大きいところで 60 cm も引っ張られているなどの被害が目立った。

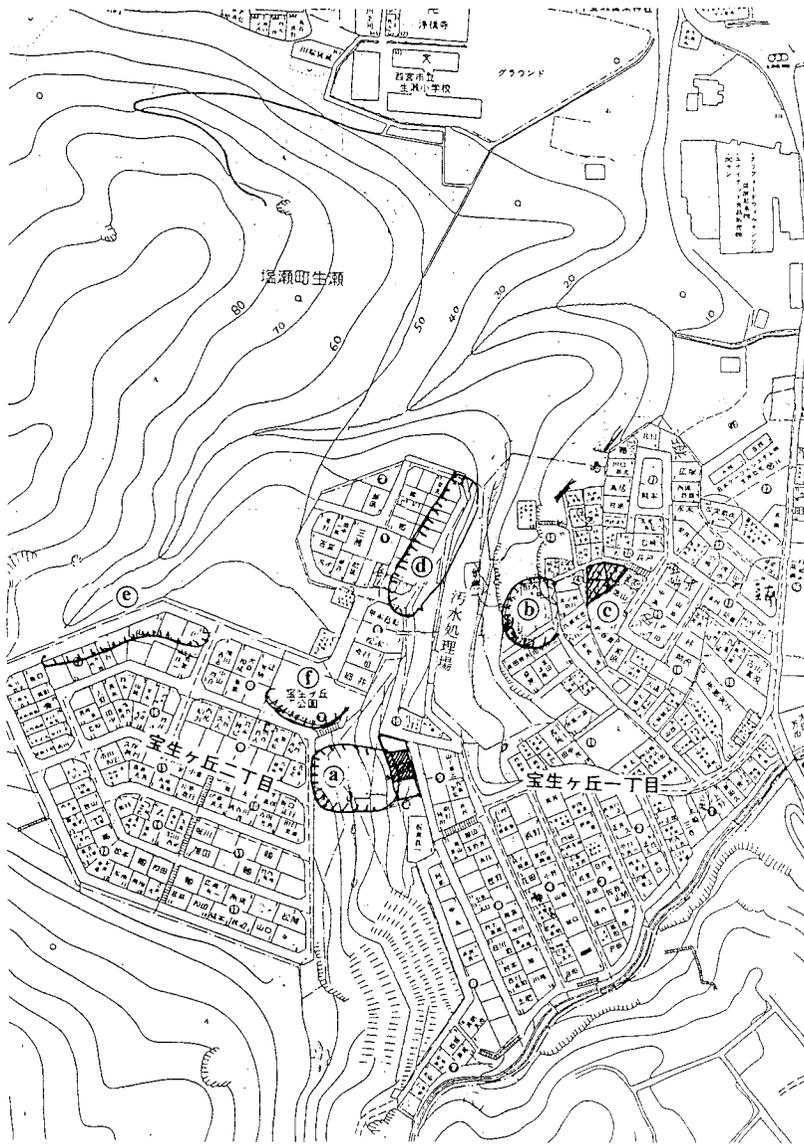
図4 宝生ヶ丘における主要な災害の位置

d. 二丁目1番地・6番地付近は南北方向に住宅地に沿って亀裂が入り、道路下のような壁が倒立しかかっている(図4 d地点)。浅い地滑りであるが、面的には大きなブロックを形成し、よう壁の方に動いており、今後崖方向にすべりだす可能性がある。調査の結果を待たなければならないが、地すべりを抑える方法として、集水ボーリングなどの浸透防止対策の抑制工事や道路付近に杭を打つなど抑止工事対策も大切である。

e. 二丁目11番地付近(図4 e地点)ではウイルキンソン溪流に沿って道路と宅地の盛土造成がおこなわれ、宅地地盤が沈下する災害が起きている。ここでも盛土の在り方が問題

f. 宝生ヶ丘公園（図4 f 地点）の擁壁の裏側のクラックは小さな円弧ブロックとなっているが、この亀裂は盛土の施工不足より亀裂を生じたものと推定される。

となっている。基礎を締め地盤の安定をはかることが大切である。

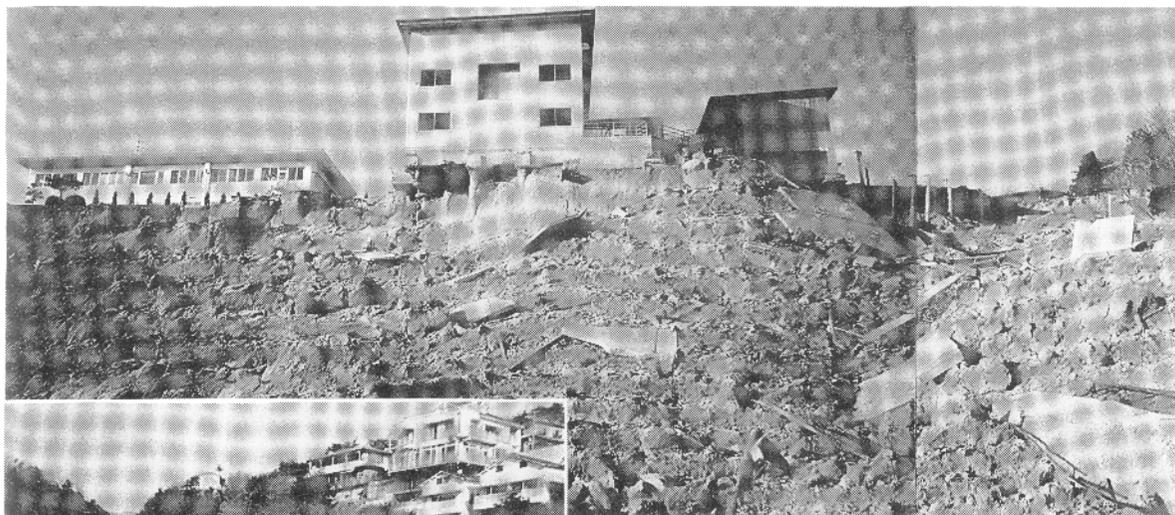
上・中：西宮市仁川百合野町の例。

斜面上部の小起伏面を平坦化し造成した崖の上端の盛土部分を中心に大崩壊。崩落した土砂は下方を流下する仁川を越え、対岸の民家をも埋没させ、死者34名、全半壊家屋12戸を生じた。

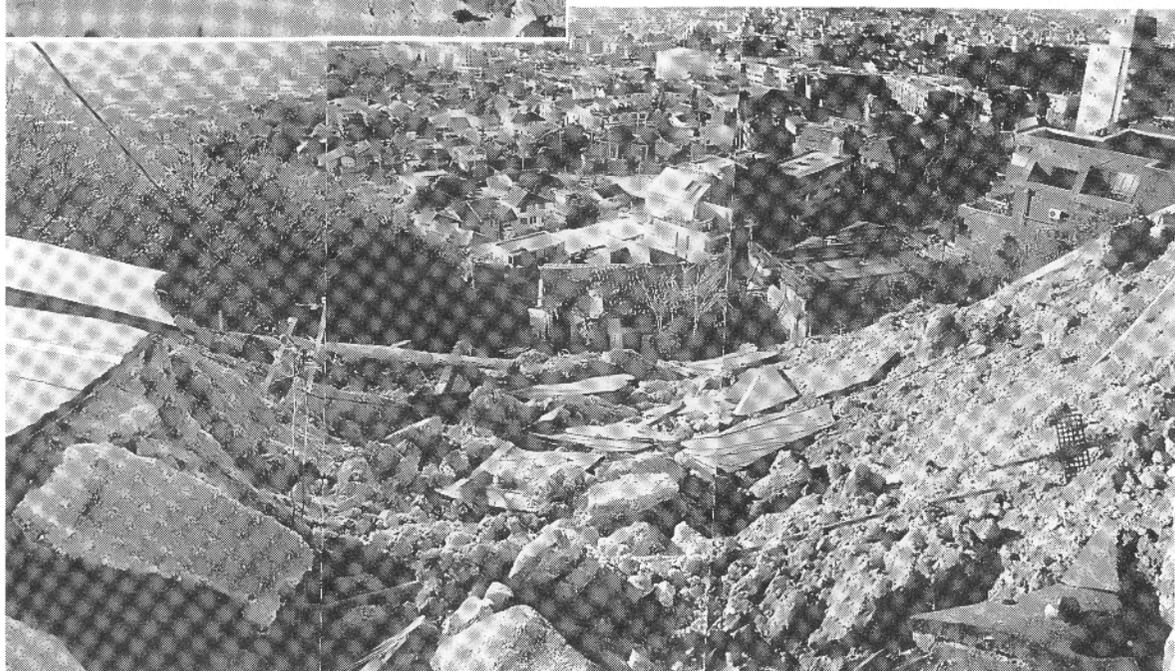
下：東灘区西岡本7丁目の例。

斜面上部の小起伏面を平坦化し、団地を造成した部分の、崖上端の盛土部分から崩壊した。
