照明学会関西支部
阪神・淡路大震災調査研究委員会報告書 I
— 大規模災害と照明 —

平成 8 年 3 月

社団法人 照明学会関西支部

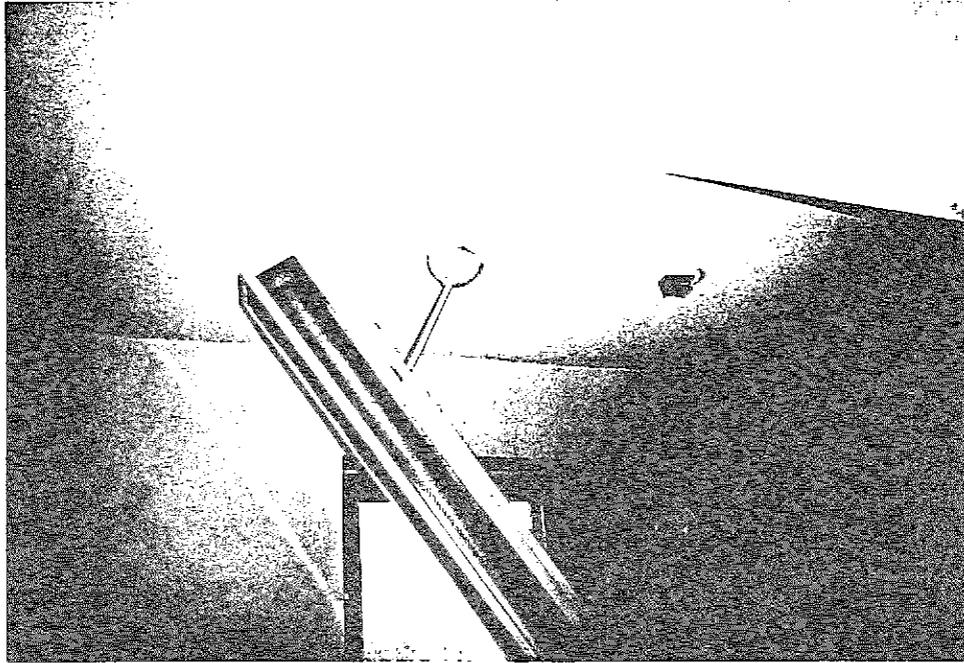
写真-1 パイプペンダントの脱落 (1)

〔写真－1〕はパイプペンダントの脱落の状況で落下寸前、〔写真－2〕もパイプペンダントの脱落の状況で器具はケーブルによりかろうじて落下を免れている。これらはいずれも、振動により取り付け部分が破損したために起きている。

照明器具の取り付け方が脆弱な例は、照明器具の重量や取り付け下地の強度の確認が不十分なためである。従って重い器具や下地の弱い部分での取り付けは〔図6.1.3〕のように、器具の形状、周辺の状況に応じた方法を選択する。

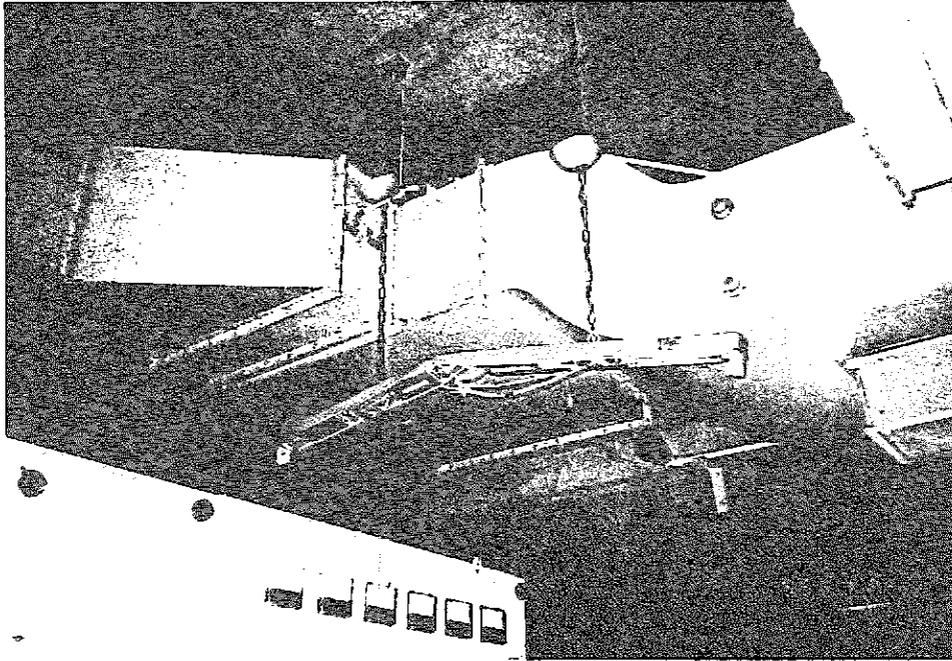
写真-3 チェンペンダントの破損

〔写真－3〕は振動により周辺のダクトと衝突し、器具本体が破損したチェーンペンダントの例である。

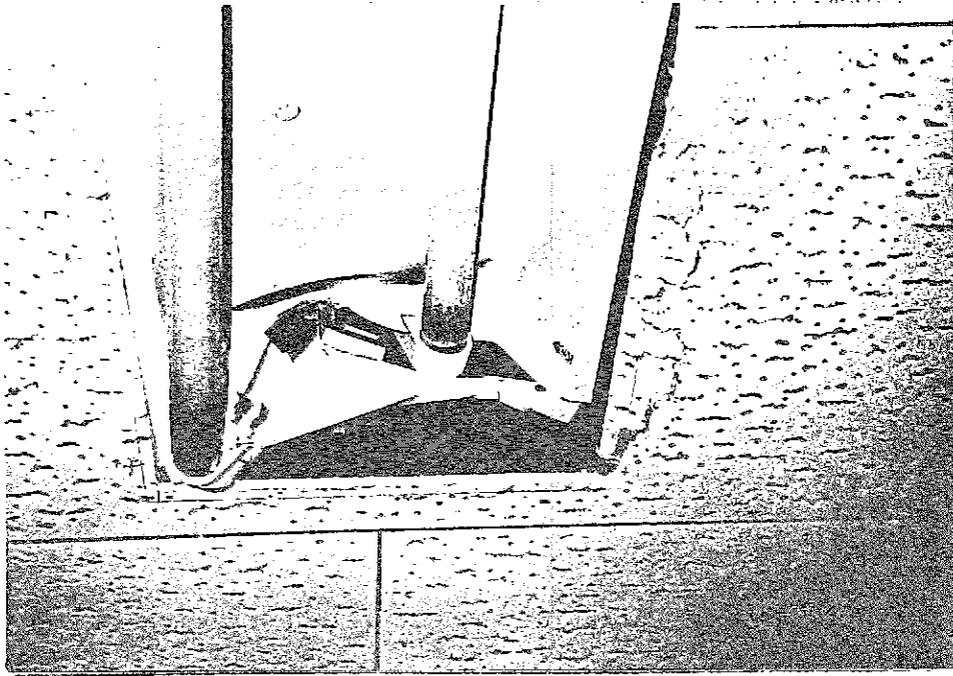
写真-5 天井埋め込み器具の破損

〔写真－5〕は天井埋め込み器具が天井ボードの揺れにより破損、開口部から浮き上がった状況である。

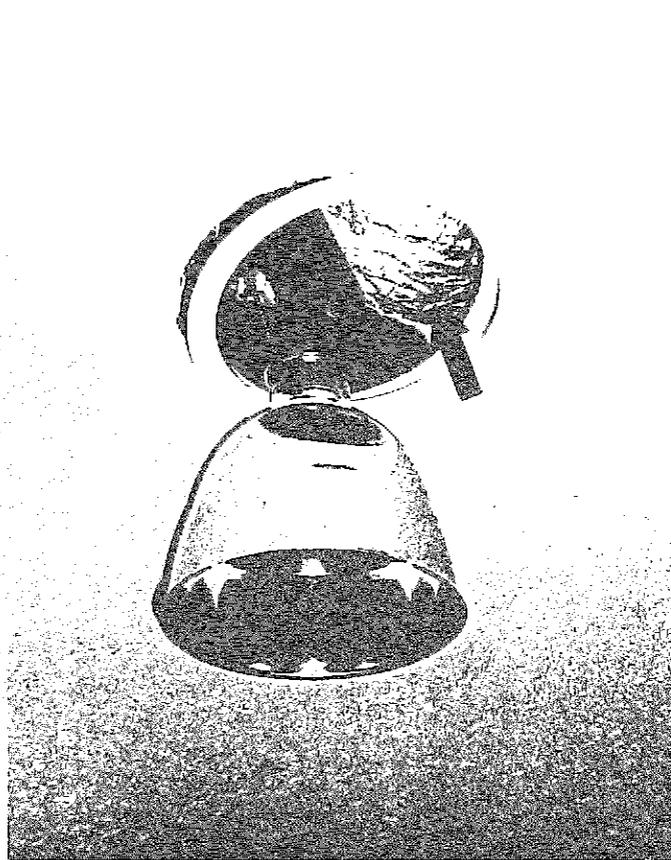
写真-6 ダウンライトの脱落(1)

〔写真－6〕は天井埋め込み型のダウンライトが天井内のダクトに押され脱落した例で、落下防止チェーンでぶら下がっている。ダウンライトではこの他に器具本体が振動により天井から外れかけたり〔写真－7〕、完全に外れ電源コードでぶら下がっている例〔写真－8〕が多く見られた。

ダウンライトのように軽量器具は天井下地に直接取り付ける場合、ボードの開口が大きいと器具の掛かりが少なくなり脱落の危険性が高くなるので、十分注意を払う必要がある（〔図6.1.4〕参照）。又、落下防止を確実にするためには、落下防止チェーンやワイヤーを取り付ける。
