兵庫県南部地震による自然地盤の液状化と地盤変状

Liquefaction and Ground Deformation in Natural Deposits
due to Hyogo-ken Nanbu Earthquake

概要: 本報では、神戸市須磨区から尼崎市に至る地域における自然堆積地盤の液状化と地盤変状について論じた。噴砂痕の分布、地表変位および地盤構造の状況を概述するとともに、噴砂痕の集中する地域を選定しそこでの地盤変状の程度、地盤構造と厚生材料の特徴および土地利用と建物被害について詳述した。

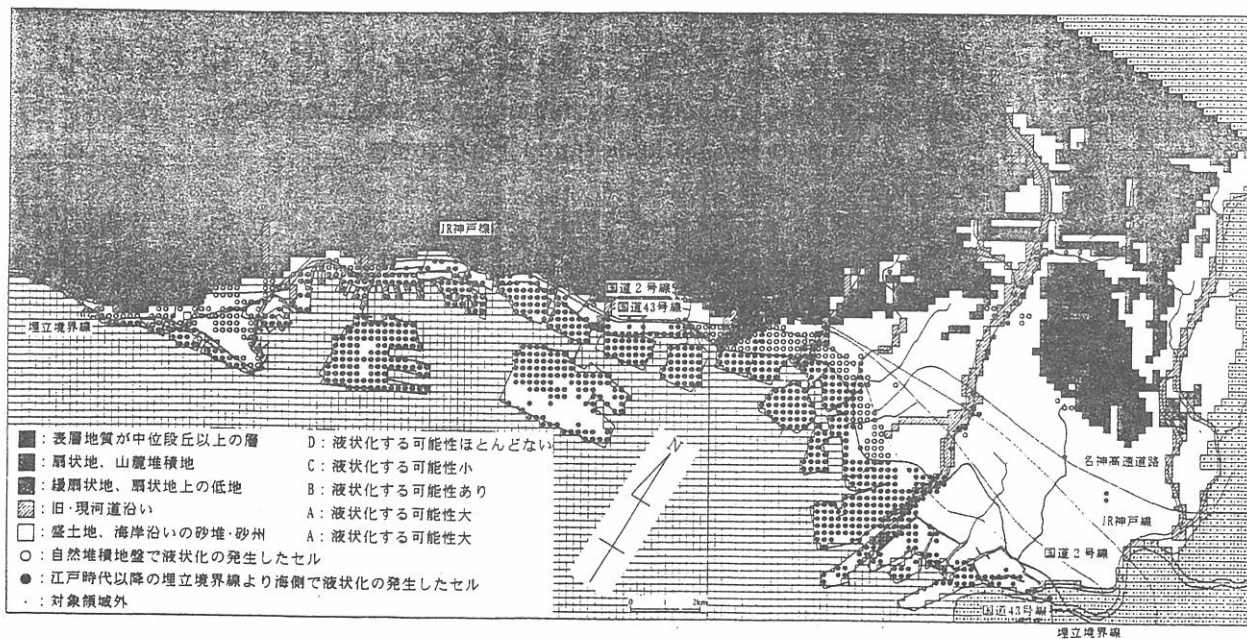
図-1 対象地全域における液状化危険度分布図と噴砂痕分布

図-1 は、土地条件図(1966 年及び 1983 年発行)及び国土庁防災局震災対策課ほか監修の文献¹⁾に基づいて 200 × 200m メッシュで図化した液状化危険度分布図に、今回の地震によって発生した噴砂痕をプロットしたものである。図示した噴砂痕は、航空写真の判読から個人レベルでの調査に至る観測データを網羅したものであるが、調査不足及び観測不能によるデータの欠如とスポット的な痕跡を 200m 方形で図化するという過小・過大評価の両面性を含んでいる。なお、内陸部における自然地盤の噴砂痕(○印)と埋立地盤(ため池、河道、...)の噴砂痕(●印)の区分には、土地条件図のみならず古地形図(1885 年発行)並びに神戸・阪神間地形分類図²⁾を併用した。

自然地盤の噴砂痕(○印)は、液状化危険度マップと良く対応しており、当然のことではあるが、盛土地、海岸沿いの砂堆・砂州から内陸部に入るに従って減少する傾向が認められる。扇状地、山麓堆積地に至っては、噴砂痕は数点散在するのみである。この結果より、散在地点での今後の調査が必要であるが、自然地盤

における液状化の発生は盛土地、海岸沿いの砂堆・砂州から緩扇状地、扇状地上の低地の範囲に限定されるといっても過言ではないものと思われる。なお、この限定された地盤での噴砂痕分布は、主として、神戸市西部の和田岬周辺と神戸市東部より西宮市東部にかけての海浜地域に集中していることが確認できる。

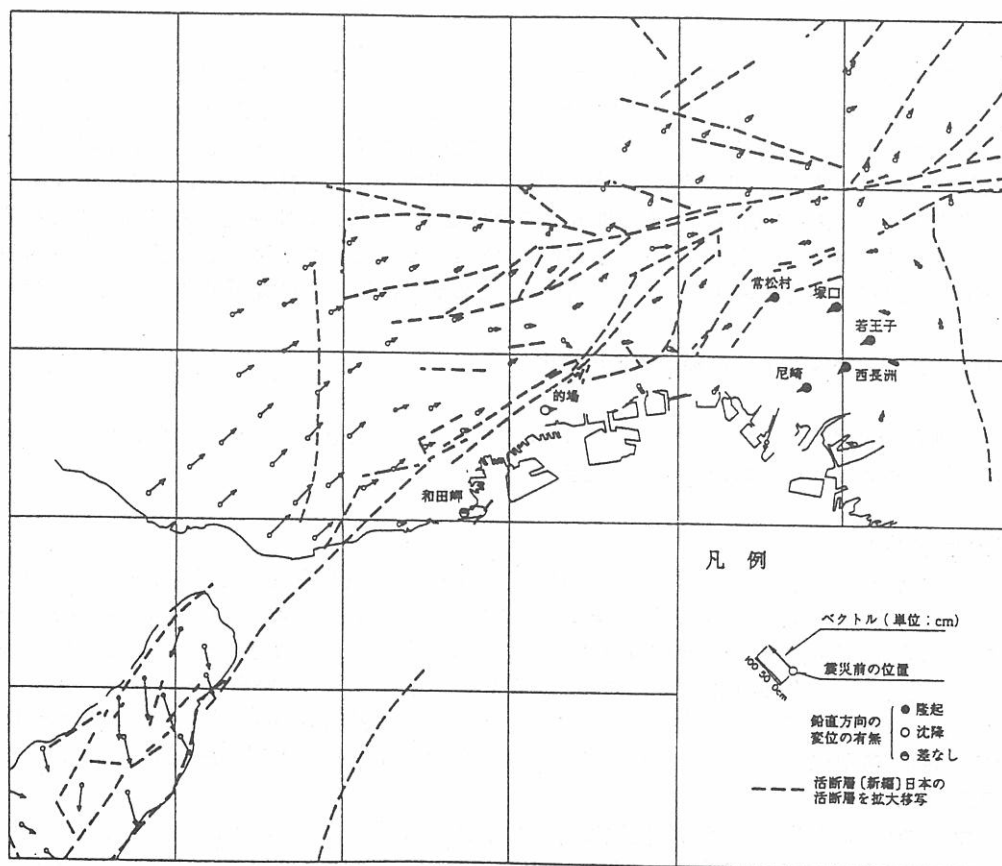
図-2 対象地全域における地表変位

図-2 は地震発生前後に生じた対象地全域における水平・鉛直方向の地表変位を示したものである。この図は、国際航業(株)の社内技術資料であり、国土地理院の公表した震災後の成果と当社保管の震災前成果を比較することによって作成されたものである。図より、太字で示した自然地盤の水平・鉛直変位量はいずれも小さく、埋立地盤の両変位量と比較すれば一桁オーダーが小さいことが認められる。これは、自然地盤に液状化が発生しなかったか、発生したとしてもその発生による地盤変位は極めて軽微であったことを示唆している。したがって、構造物被害の場合と同様に、この判別基準によって自然地盤の液状化発生地点を特定化するのは困難だと思われる。

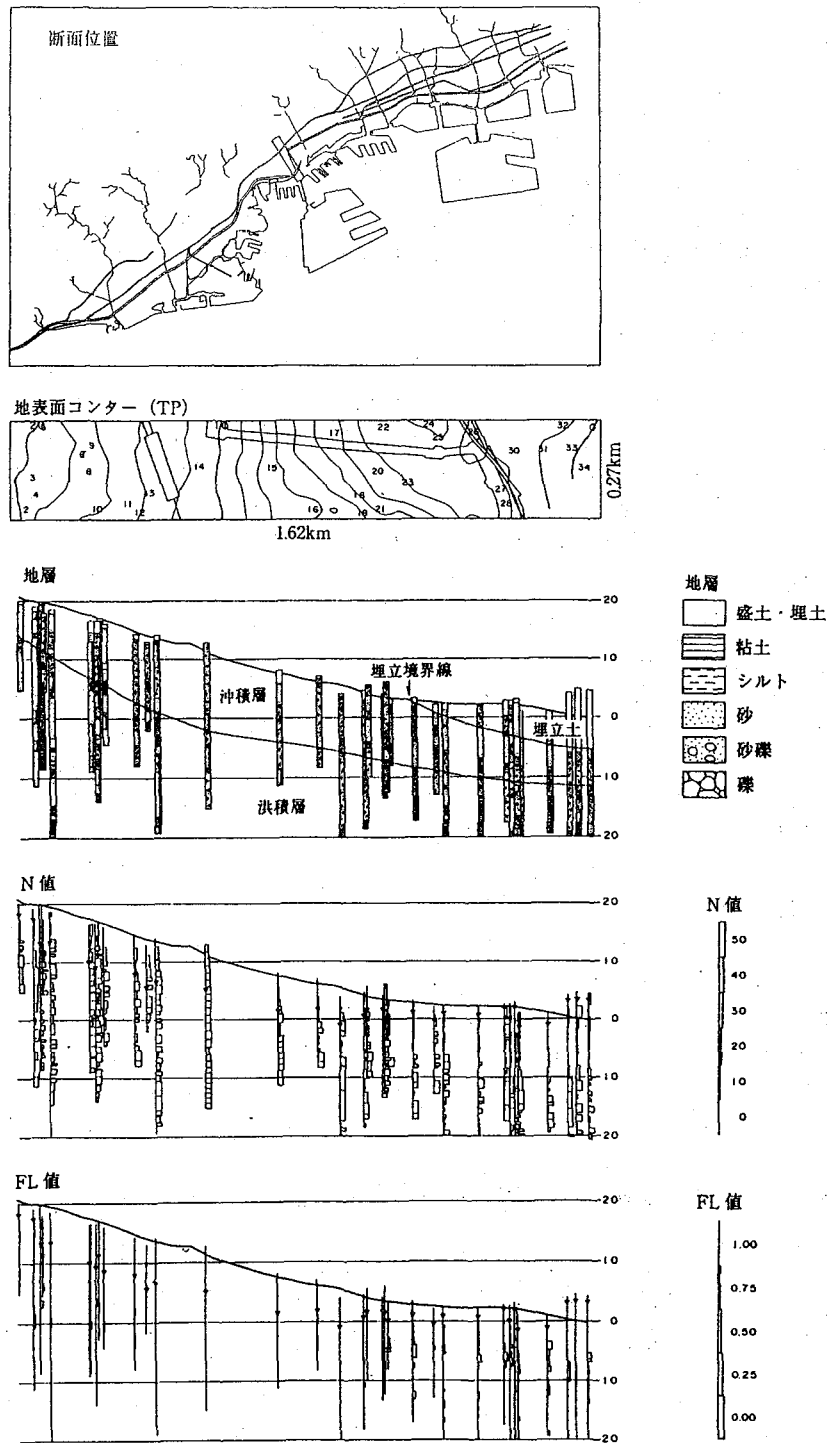
図-3 対象地全域における地盤構造 (ポートアイランド三宮間)³⁾

図-3 は、代表例として、ポートアイランドと三宮を結ぶ横断面における自然地盤（埋立地盤の一部を含む）の地盤構造を示したものである。この図は、(財)建設工学研究所の資料³⁾から抜粋したもので、地震発生の直前に作成されたものである。右側第2段までの図から、自然地盤は、洪積層の上に沖積層と表土層（山麓部での崖すいを含む）が堆積しており、堆積環境に応じて0～50以上のN値を持つ地層の互層より構成されていることがわかる。また、地下水位は内陸部に入るに従って深くなることも認められる（山麓部では若干浅くなる傾向がある）。これらの地盤特性に着目すれば、前小見出しの場合と同様に、この自然地盤における液状化発生の諸影響は極めて小さかったものと判断される。

同図の最下段に示した液状化の指標となる F_L 値は、岩崎ほかの方法⁴⁾に従って、N値、平均粒径 D_{50} と密度（道路橋示方書及び道路設計指針の推奨値を参考にして仮定）、地下水位及び深度と地表最大加速度（200galを仮定）より算定されている。算定の対象とされた土層はシルト質層、砂層土層及び砂礫層である。この F_L 値の分布図より、対象とした自然地盤においては、液状化が生じたと判定される（ $F_L < 1$ ）液状化層の存在は比較的少なく、その層厚も薄いことが確認される。また、液状化層の深度は深く（5m以上）、液状化層厚と非液状化層厚との関係⁵⁾から、その液状化による地盤変位はほとんど発生しなかったものと判断される。同資料³⁾において神戸市内の諸種の横断面を対象にした F_L 値の分布図が作成されているが、結果は若干異なるものの、同様の理由で液状化による自然地盤の変位は軽微であることが示唆されている。

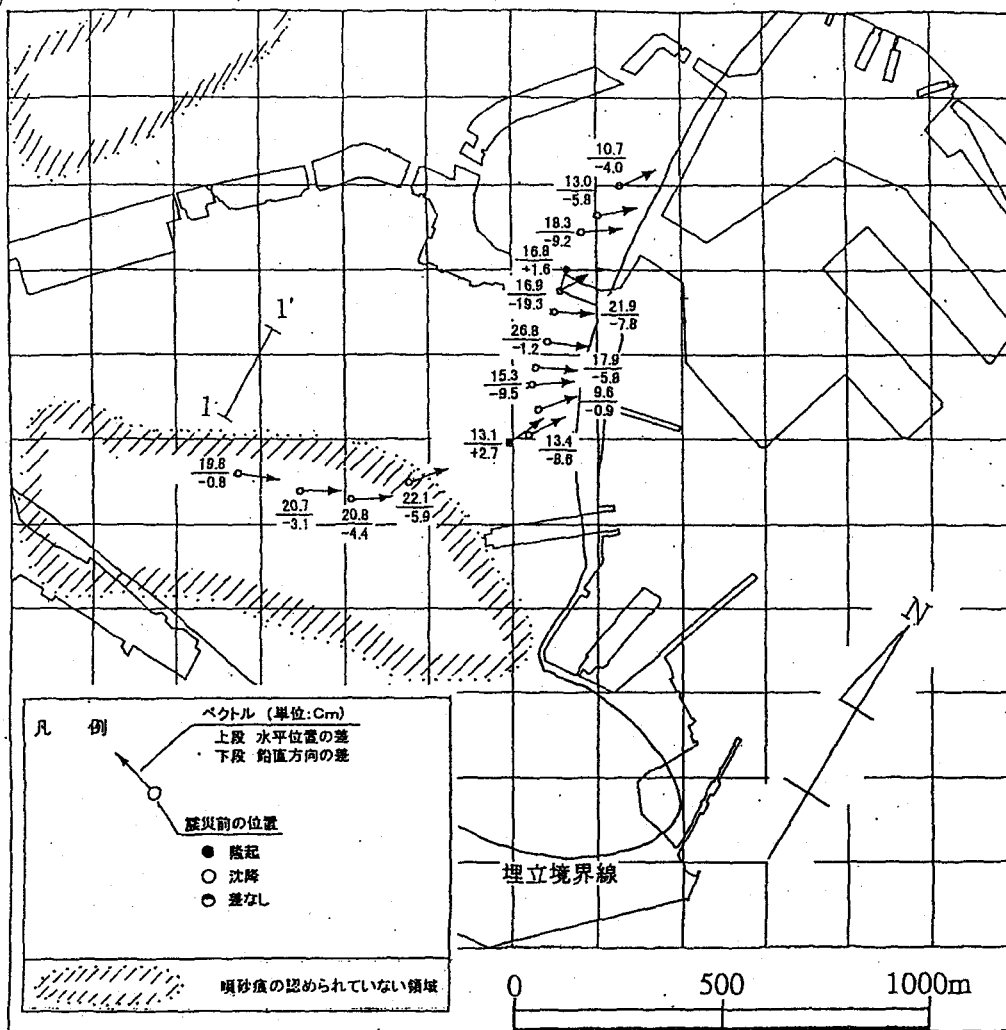
図-4 神戸市地下鉄海岸線の計画路線上での地表変位

この地域では、平成5年度～10年度の建設期間のもとで、神戸市地下鉄海岸線（新長田～三宮の区間）の布設が計画・施工されている。当地域の計画路線上で測定された地震発生前後の地表変位を図-4に示す。測定は国土地理院の各種基準点をベースにして実施されており、当然のことではあるが、最内陸部の測点での測定値は図-2に示した当測点付近での結果と良く対応している。図-4に示されるように、運河部と隆起部を除いた地点での鉛直変位量は8～95mmの範囲であり、北東方向で東海岸線に向かう水平変位は96～268mmの範囲である。なお、噴砂痕の観測された区域と観測されなかった区域での地表変位には明確な差異が認められず、液状化はこの地域全域にわたって発生したものと推察される。噴砂痕の観測されなかった区域は住宅密集区域に該当しており、噴砂痕が遮蔽されたものと思われる。

上記の地表変位量は、液状化が激しく発生したポートアイランド内陸部での変位量（鉛直変位：約500mm、水平変位：約1000mm）に比べれば、比較的小さい値となっている。同程度の地表変位は液状化に無関係な近隣地盤でも散見されており（図-2参照）、当地域の地盤変状が液状化発生にどの程度関与されたかを判別

するのは困難である。また、北東方向に移動する水平変位に関しても、同様な理由で、液状化層における側方流動に起因するものとは断定し難いようである。

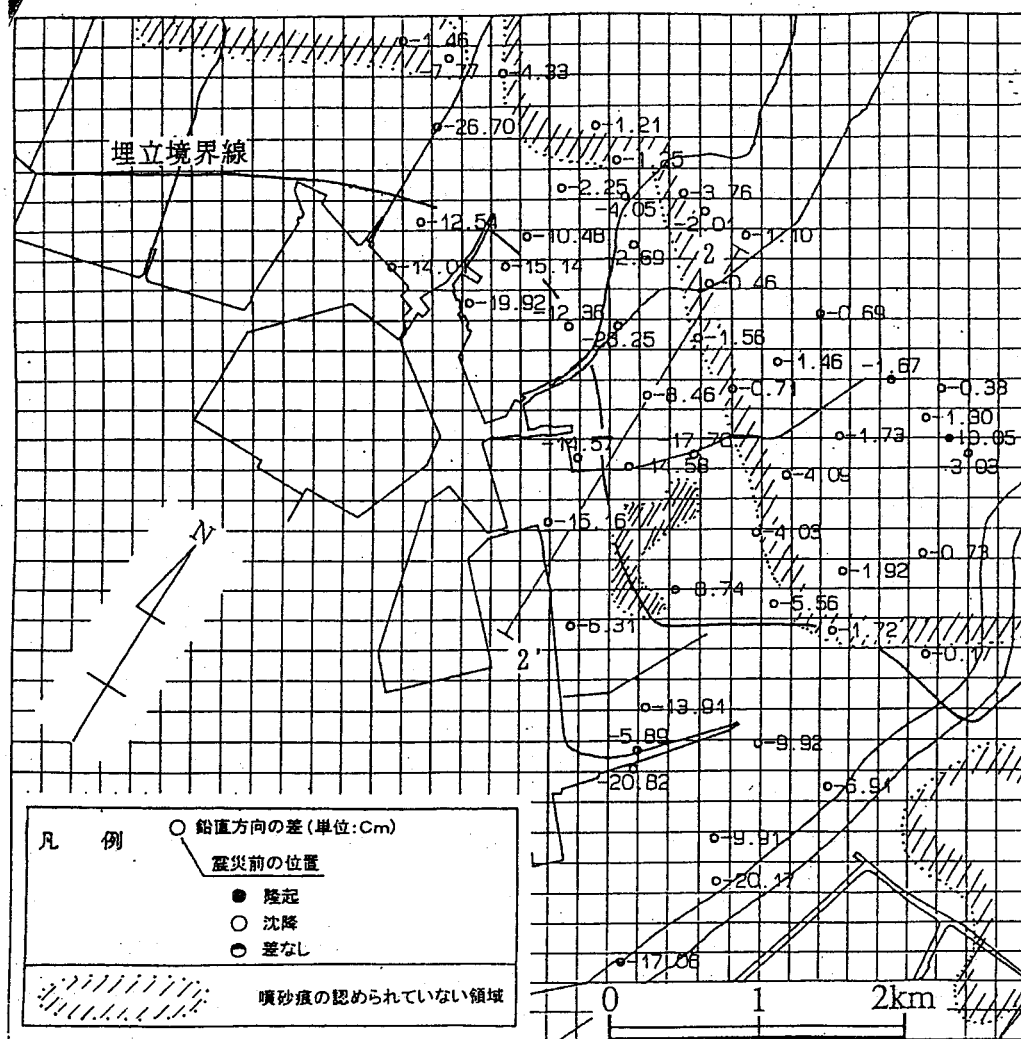
図-5 西宮市海浜地区での地表変位

この地域は自然地盤の噴砂痕が集中している神戸市東部より西宮市東部にかけての海浜地域を代表する地域として選定した。当地域では、西宮市防災対策課発注のもとに、神戸市の場合³⁾と同様な液状化危険度マップが作成されている³⁾。この作成と併行して高精度の水準測量が実施されており、得られた地表変位の測定結果を図-5 に示す(水平変位は確認されていない)。図に示されるように、当地域は、海岸線から内陸部に向かって、埋立境界線を上限とした埋立地盤、噴砂痕が多数観測された自然地盤及び噴砂痕がほとんど観測されなかった自然地盤の3区域に区分される。各区域の鉛直変位は、区分の順に、それぞれ 58 ~ 208mm、22 ~ 104mm、3 ~ 41mm の範囲である。

上記の測定結果より、着目している自然地盤での地盤変状が、埋立地盤及び噴砂痕が観測されなかった自然地盤での地盤変状と明確に区別されること、また、その変状の範囲は、震央から相当離れているにもかかわらず、和田岬周辺での測定値を幾分上廻っていること等が確認できる。これらは、明らかに、この自然地盤において液状化発生に起因する地盤変状が生じたことを示唆するものである。その量は、単に噴砂痕が観測されなかった自然地盤の地盤変状との差として算出すれば、鉛直方向の変位で 18 ~ 53mm の範囲だと推察される。なお、水平変位は地表・地中構造物に大きく支配されるので、液状化に関する影響を正確に把握するのは困難だと思われる。

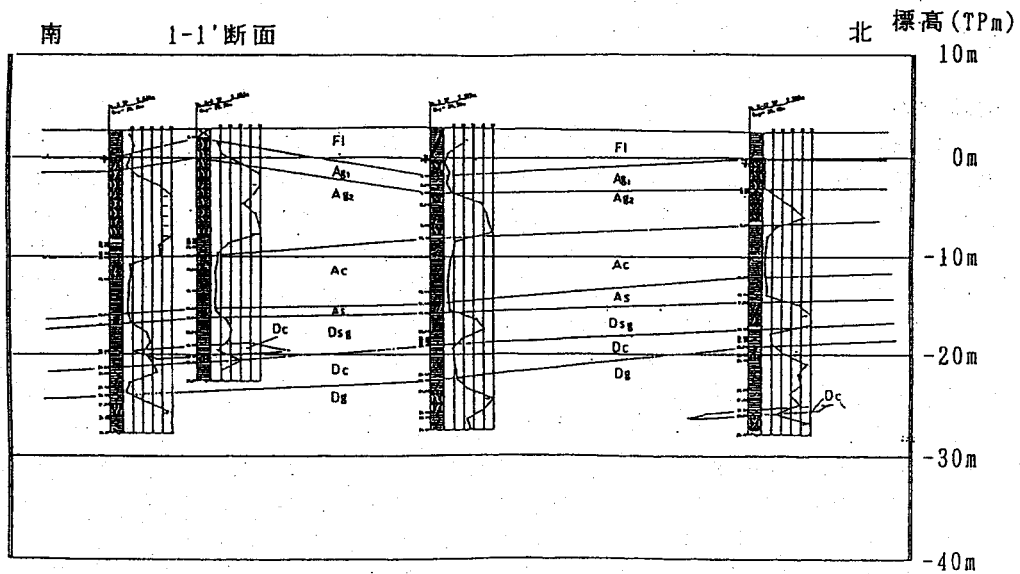
図-6 神戸市交通局御前車庫での地層断面図

図-6 に神戸市兵庫区の神戸市交通局御崎車庫における南北方向 (図-4 参照) の地層断面図⁹⁾ を示す。地形及び堆積過程から判断して、この地層断面は当地域を代表する断面だと思われる。噴砂痕に關与したと思われる地層においては、最上部に礫混じり砂よりなる埋土層 (F₁ 層) が 2 ~ 3m の厚さで分布し、その下部に沖積の礫混じり砂質土層もしくは砂礫層 (A_{g1}、A_{g2} 層) が分布している。このうち上部に分布する層厚 2 ~ 3m の A_{g1} 層は N 値が 10 以下と小さく極めて緩い状態である。最上部に分布する F₁ 層も N 値は総じて 10 以下であり、全体に緩い状態である。一方、A_{g2} 層は N 値が 30 ~ 50 以上と大きく、A_{g1} 層に比べると密に締

以上の地盤構造及び構成材料の特徴に基づいて考察を加えれば、FI 層の下部及び Ag₁ 層は地下水位以下にあり、これらの層の液状化が観測された噴砂痕分布に大きく関与したと思われる。しかし、これらの液状化層の層厚が薄くしかも非液状化層（地下水位以浅）の層厚以下であったため⁵⁾、前述のように、顕著な地盤変状は生じなかったものと推察される。また、住宅密集地での噴砂痕の遮蔽も同様な理由によるものであろう。なお、Ag₂ 層の下部に分布する Ac 層（シルト質土層）と As 層（砂質土層）は極めて緩い状態であるが、40 % 以上の細粒分を含んでいるため、これらの層を対象にした液状化は発生し難かったと思われる。もし発生したとすれば、これらの層からの被圧間隙水の流れを考慮に入れねばならないであろう。

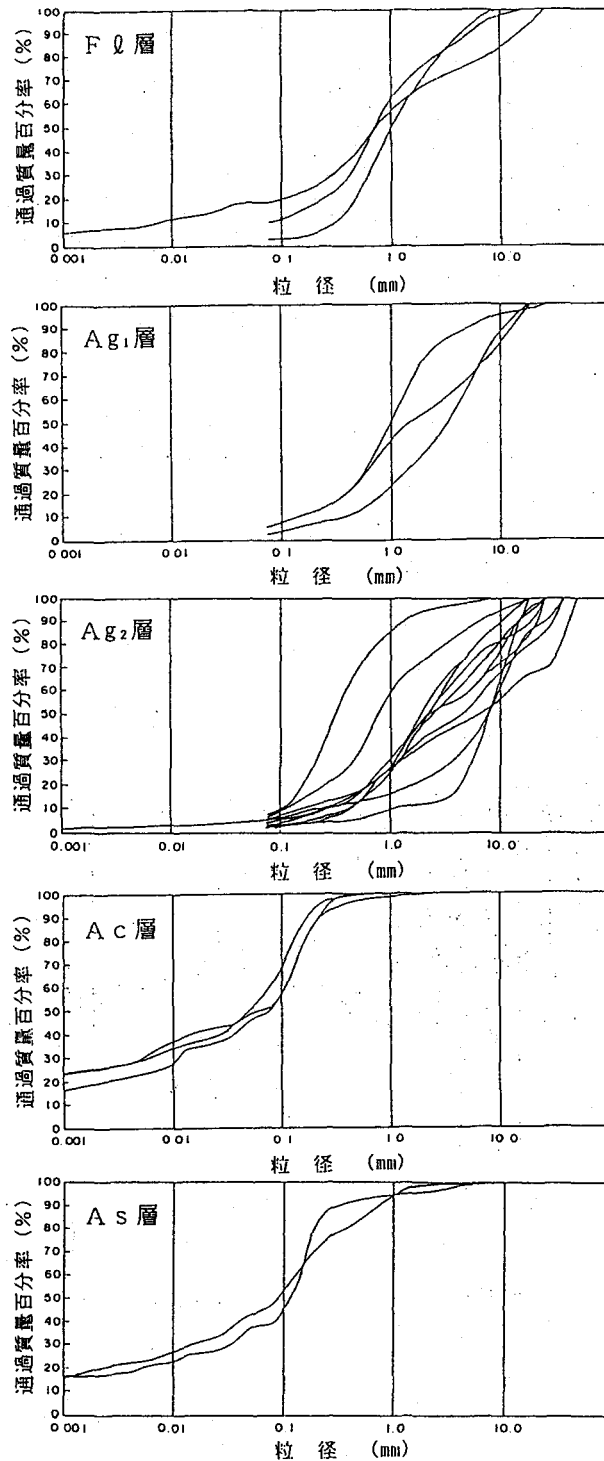
図-7 神戸市交通局御前車庫での地層別粒径加積曲線⁹⁾

まった状態である。地下水位は GL-2 ~ 3m 付近にあり、全体に浅い状態である。図-7 は FI 層から As 層に至る各地層別の粒径加積曲線⁸⁾であるが、これによると D_{50} は FI 層で 0.7 ~ 1mm、Ag₁ 層で 1 ~ 3mm であり、粒度組成の点からいづれも液状化可能層の範囲に入っている。

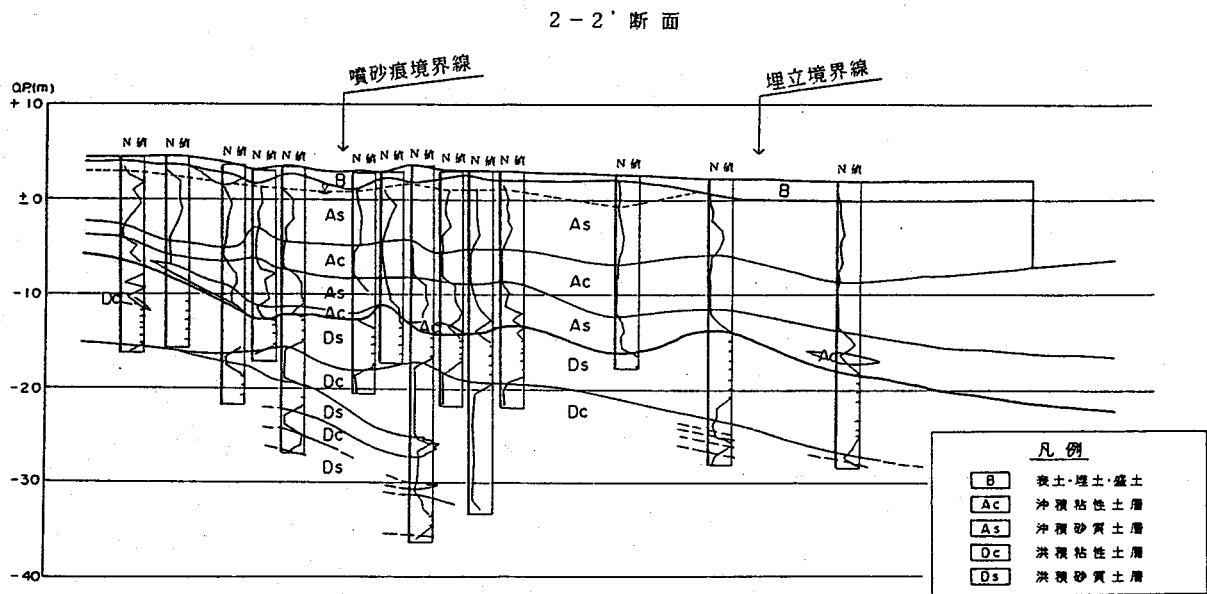
図-8 西宮市中央部での南北方向の地層断面図⁸⁾

この地域における代表断面として、名神高速道路の西宮インターチェンジを交点とする南北方向（図-5 参照）の地層断面図⁸⁾を図-8 に示す。噴砂痕に關与したと思われる地層では、層厚 2m 弱の盛土層（山砂あるいは海砂層）の下部に沖積砂質土層（As 層）が 6 ~ 9m の厚さで分布している。埋立地の As 層は、層全体にわたって N 値が 10 以下と小さく、極めて緩い状態である。一方、後背地自然地盤の As 層では、数 m の上層部のみで N 値は 10 以下と小さく、中間～下層部にかけての N 値は 15 ~ 20 と大きくなっている。この傾向

上述したAs層におけるN値の変動状況は前小見出しで述べた地盤変状の状況に良く対応している。略言すれば、As層でN値の小くなる上層部の厚さがこの地域での液状化発生の規模に関与するキーワードだと言える。なお、As層の下部に分布するAc層とAs層が液状化発生に関与したかどうかは、和田岬周辺の場合と同様に、その詳細は不明である。さらに付言すれば、山岳地が海岸線に近接する西部地域では、埋立地のAs層が15～20mと厚くなり、その層内でのN値も上層部から下層部へと増加する傾向が認められている。

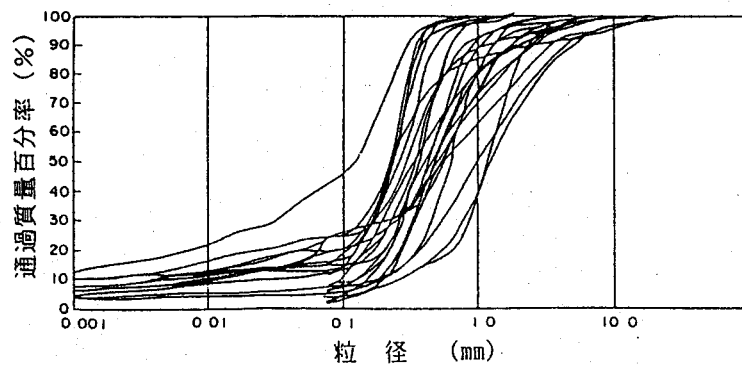
図-9 沖積砂質土層の粒径加積曲線⁸⁾

は内陸部に入るに従って顕著となり、N値が小さくなっている上層部の厚さは減少し、中間～下層部にかけてのN値は30以上にまで増加している。地下水位はGL-1～3mにあり、海浜地域であることとも関連して、全体に浅いところに存在している。図-9はAs層の粒径加積曲線¹⁰⁾であるが、これによるとD₅₀は概ね0.2～1mmの範囲にあり、粒度組成の点からも液状化可能層に入っている。

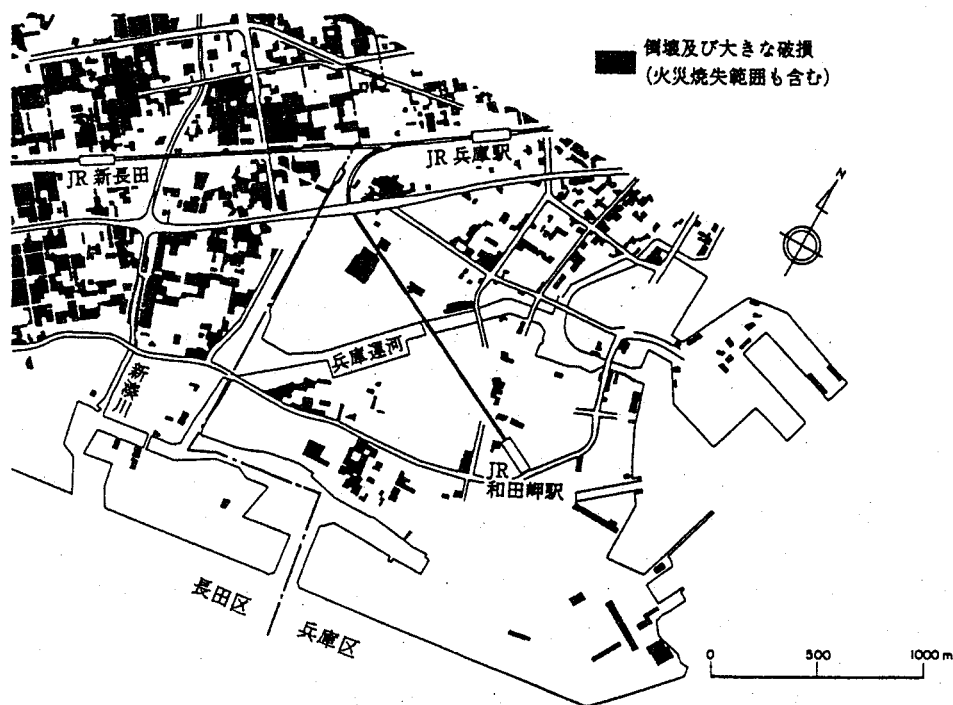
図-10 和田岬周辺での建物被害状況図¹⁰⁾

この地域は埋立地と運河部での工場地区に内陸部の低層住居地区が隣接している地域である。公園、グラウンド、学校等の公共施設も散在している。当地域の建物被害状況を図-10¹⁰⁾に示す。図によると、ごく一部に半壊のところがみられるが、大半は一部損壊か損傷無しである。周辺地域の被害と比べて被害は軽微であると言える。これは、前述したように、当地域での液状化発生の規模が小さかったことを実証するものと思われる。

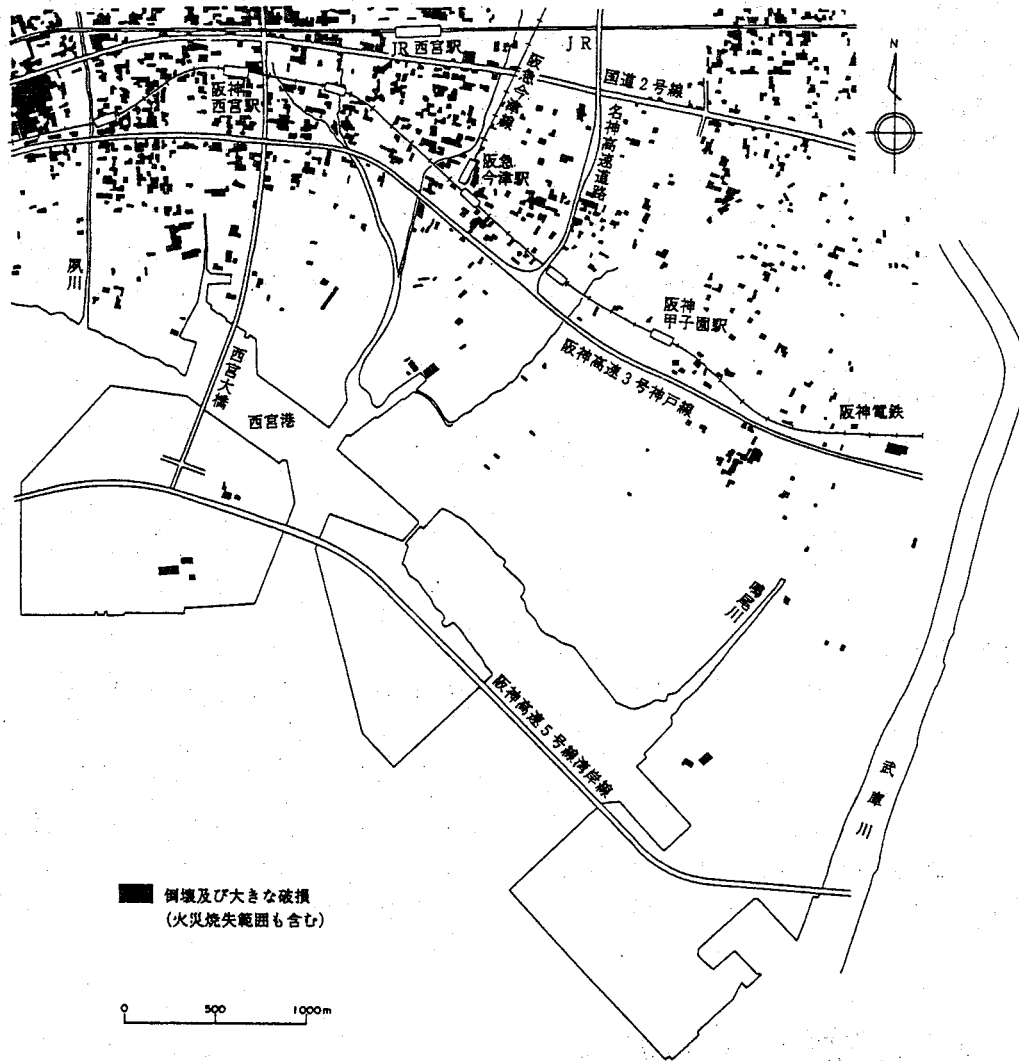
図-11 西宮市海浜地区での建物被害状況図¹⁰⁾

この地域においては、埋立地では工場地区と高層・低層住居地区が混在しており、内陸部では商業地区と高層・低層住居が混在している。また、埋立島を除くすべての地区に公園、グラウンド、学校、寺社等が散在している。当地域の建物被害状況を図-11¹⁰⁾に示す。被害状況は、木造家屋で全壊及び半壊のところが散在するが、被害の軽微な一部損傷及び損傷無しの家屋が大半を占めている。鉄筋・鉄骨コンクリートの建物では、木造家屋のように全壊及び半壊のところは極めて少ない。当地域より北側のJR西宮駅から阪急西宮北口駅にかけての地域は気象庁発表の震度Ⅶの区域に入っており、これらの地域と比べると、当地域の建物被害の程度は極めて低いと判定される。これは、主として、液状化層の免震効果によるものと推察される。
