## 9 2 1 集集(台湾)地震により発生した 斜面崩壊地における定点観測

Fixed-Point Observation on Slope Failures Due to 921 Chi-chi Earthquake in Taiwan

概要: 1999年9月21日に発生した921集集地震により, 台湾中央部では数多くの斜面崩壊が発生しており, その数は20,000箇所を越えると報告されている。地震に伴う斜面崩壊としては, 地震時に発生する斜面崩壊だけでなく, その後の降雨により発生する斜面崩壊が考えられるため, 台湾では地震直後から地震後の降雨による崩壊地の拡大や堆積崩土の土石流といった2次災害が懸念されてきた。本研究では, この地震により発生した斜面崩壊地において, 地震後の降雨により新たな崩壊もしくは崩壊地の拡大が生じるか否かの検討を行うため, 地震により崩壊が発生した斜面ならびにそれに隣接する非崩壊斜面を対象として定点観測地点を設定し, 2, 3ヶ月に1度の割合で定点観測を行ったので報告する。

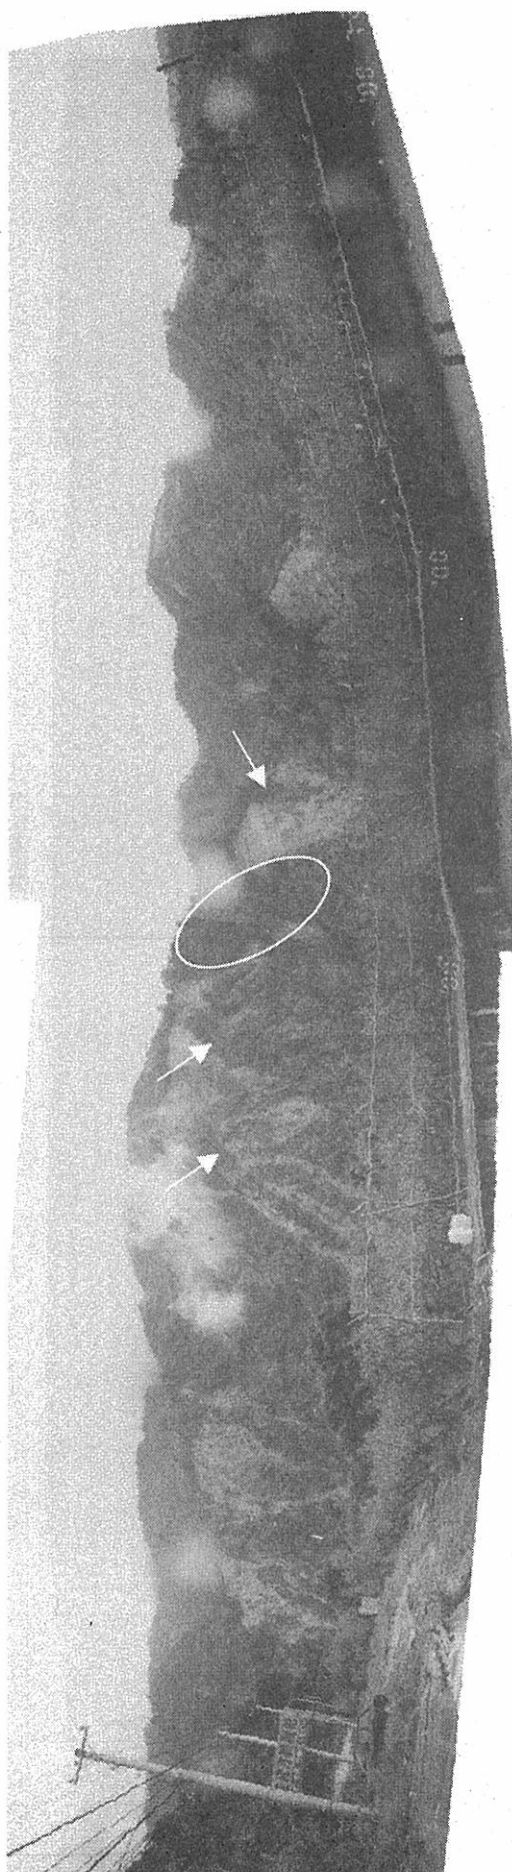
写真-1 S-1 (観測日1)

対象とした斜面は, 大甲溪の左岸側に位置する斜面である。S-1地点において, 各観測日に撮影した写真を写真-1~5に示す。観測を開始した時点で, 斜面上部の遷急点からの斜面崩壊が多数発生していた(写真-1)。この斜面における, 921集集地震による斜面崩壊の形態は, 基岩を薄く覆っていた表土層が崩落した表層崩壊であったと考えられる。観測開始当初, 写真-1に矢印で示したような崩壊地に残った表土層の崩落や丸囲みで示した崩壊地の側方に残っている表土層が側方の支持力を失うことにより崩落し, 地震による崩壊地の側方部への拡大が予想されたが, 観測日5までの期間中にそのような崩壊は発生しなかった。一方, 写真-4に丸囲みで示した崩壊地ではわずかながら植生の回復が見られた。

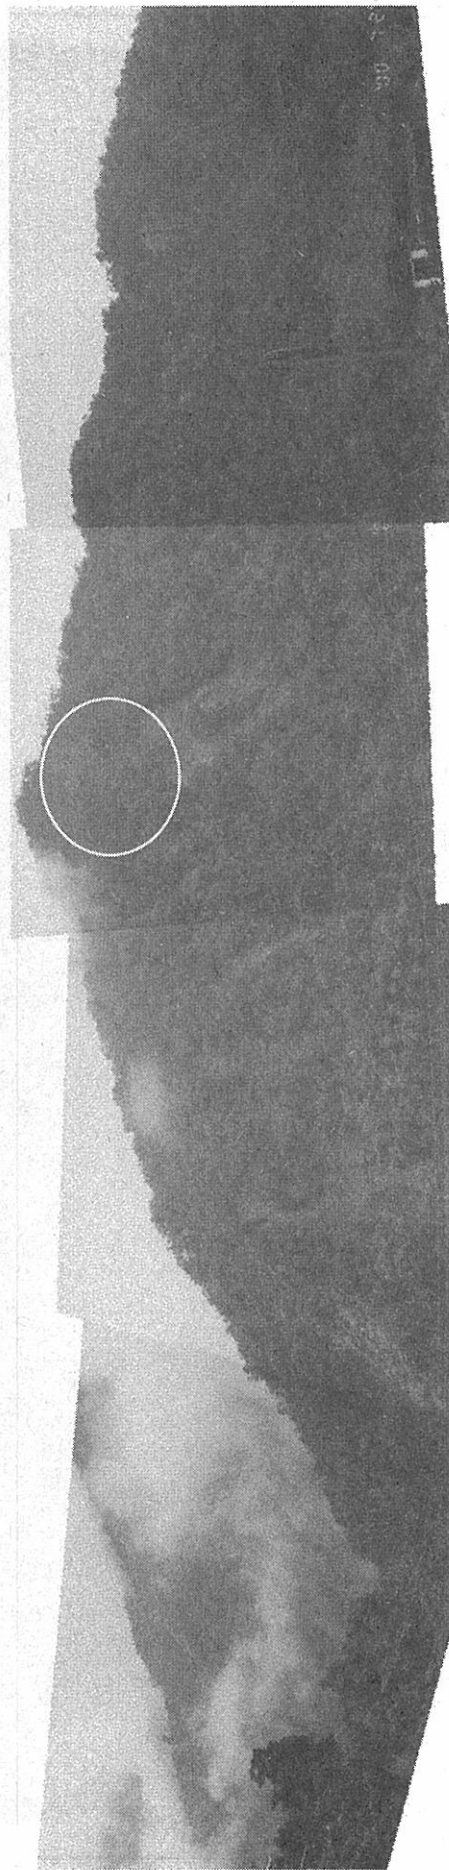
写真-6 S-2 (観測日1)

対象とした斜面は, 大甲溪の左岸側に位置する斜面である。S-2地点において, 各観測日に撮影した写真を写真-6~10に示す。観測を開始した時点で, 斜面上部の遷急点からの斜面崩壊や中腹部からの斜面崩壊が発生していた(写真-6)。この斜面における, 921集集地震による斜面崩壊の形態は, 基岩を薄く覆っていた表土層が崩落した表層崩壊であったと考えられる。観測開始当初, 写真-6の丸囲みで示した斜面中腹部で発生した崩壊地の上部の表土層が下部方向の支持力を失うことにより崩落し, 地震による崩壊地の斜面上方部への拡大が予想されたが, 観測日5までの期間中にそのような崩壊は発生しなかった。一方, 写真-9に矢印で示した崩壊地では一部植生の回復が見られた。

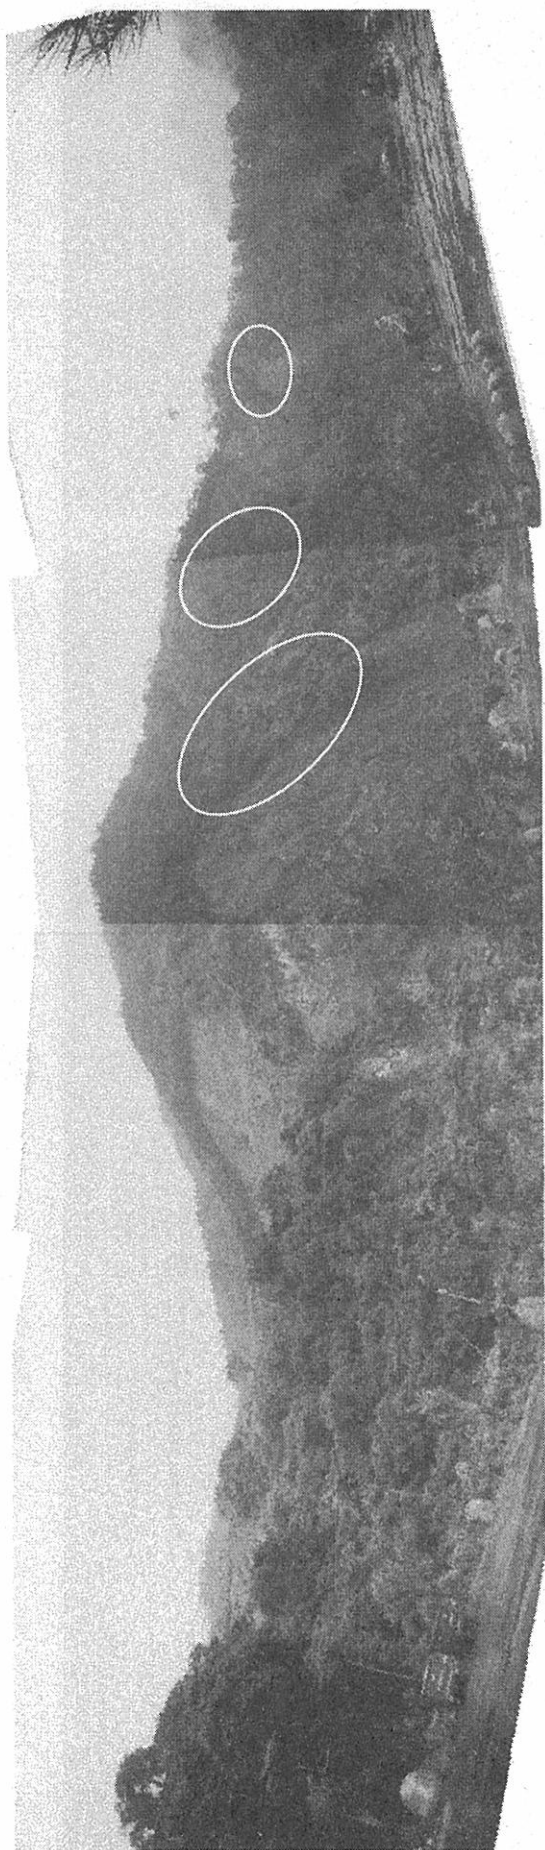
写真-11 S-3 (観測日1)

対象とした斜面は、大甲溪の左岸側に位置する斜面である。S-3 地点において、各観測日に撮影した写真を写真-11~15 に示す。観測を開始した時点で、斜面上部の遷急点からの斜面崩壊が発生していた(写真-11)。この斜面における、921 集集地震による斜面崩壊の形態は、基岩を薄く覆っていた表土層が崩落した表層崩壊であったと考えられる。また、左側には旧崩壊地も見られる。観測開始当初、写真-11 の丸囲みで示した崩壊地の側方ならびに上方部に残っている表土層が側方および下部方向の支持力を失うことにより崩落し、地震による崩壊地の側方部ならびに上方部への拡大が予想された。観測日 2 の際には、写真-12 の右側の矢印部において、若干ではあるが上方部へ拡大崩壊が見られ、左側の矢印部ではガリ浸食が見られた。また、旧崩壊地部において表面が削られたために、回復していた植生が消失していた(写真-15 の丸囲み部分)。

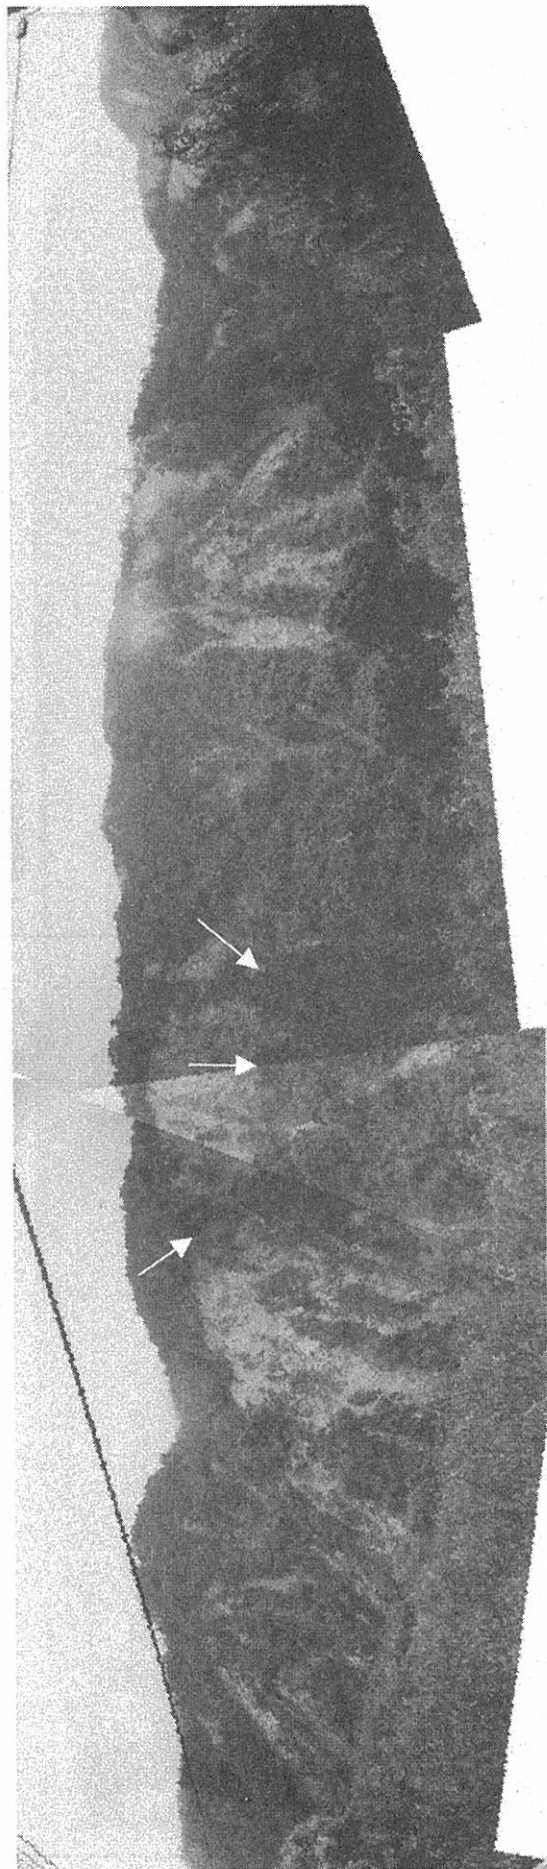
写真-16 S-4 (観測日1)

対象とした斜面は、大甲溪の左岸側に位置する斜面である。この斜面は、S-1 地点で対象とした斜面の上流に位置している。S-4 地点において、各観測日に撮影した写真を写真-16~20 に示す。観測を開始した時点で、S-1 地点と同様に斜面上部の遷急点からの斜面崩壊が発生していた(写真-16)。この斜面における、921 集集地震による斜面崩壊の形態は、基岩を薄く覆っていた表土層が崩落した表層崩壊であったと考えられる。観測開始当初、写真-16 に矢印で示したような崩壊地に残った表土層の崩落が予想された。しかし、観測日 5 までの期間中にそのような崩壊は発生せず、わずかにガリ浸食が見られた程度であった。一方、写真-20 に丸囲みで示した崩壊地の崩壊源内では植生の回復が顕著であった。

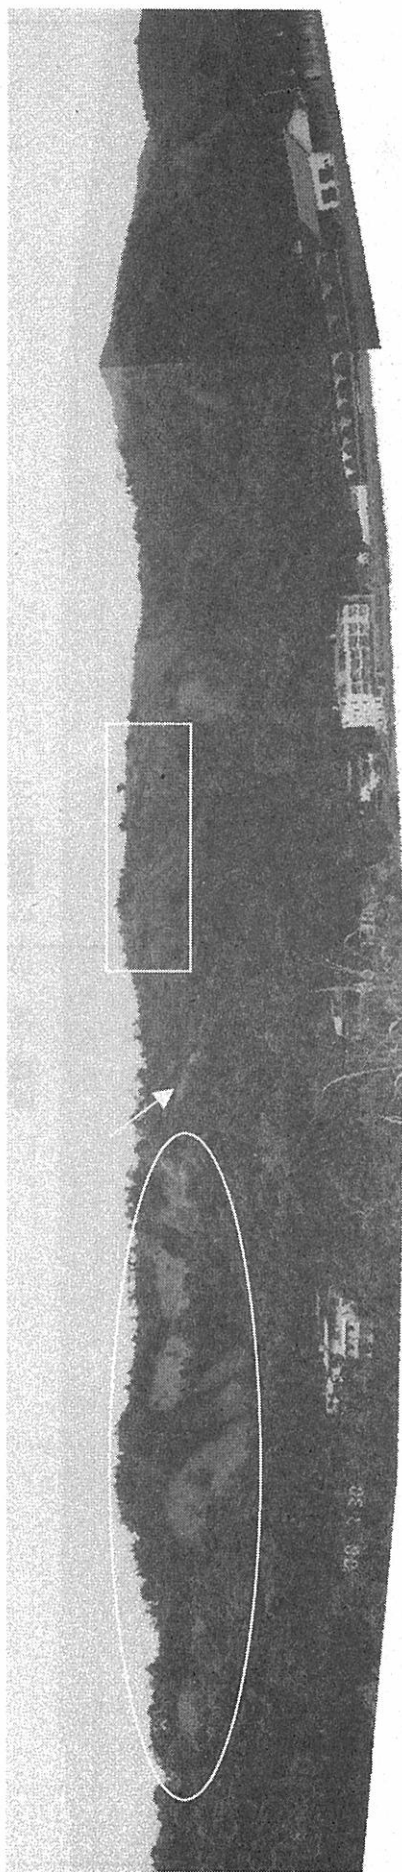
写真-21 S-5 (観測日1)

対象とした斜面は、埔里市街の東部に位置する斜面である。S-5 地点において、各観測日に撮影した写真を写真-21~25 に示す。写真-21 の丸囲みで示した斜面崩壊は、道路に近接した切土斜面と思われる斜面(斜面保護工は特に施工されていなかったと思われる)での崩壊であり、これらの斜面崩壊の崩土により道路が寸断されていた(観測日 5 の時点においても復旧工事が行われていた)。中央部の斜面(写真-21 の四角囲みの斜面)では、前述の斜面崩壊に比して小規模な表層崩壊が多発しており、また、写真-21 の矢印で示した斜面では、土石流が発生していた。観測開始当初、写真-21 の丸囲みで示した崩壊地の側方ならびに上方部に残っている表土層が側方および下部方向の支持力を失うことにより崩落し、地震による崩壊地の側方部ならびに上方部への拡大が予想された。また、写真-20 の四角囲みで示した崩壊地の側方に残っている表土層が側方方向の支持力を失うことによる崩落や、崩壊地に残った表土層の崩落により、地震による崩壊地の拡大が予想された。しかし、観測日 5 までの期間中にはそのような崩壊は発生せず、観測日 2 において写真-22 の丸囲みで示した崩壊地においてガリ浸食が見られた程度であった。また、観測日 5 において写真-25 の矢印で示した箇所では、崩壊地に挟まれた表土層が崩落したように見受けられるが、これは前述したように道路の復旧作業に伴う斜面保護工施工のために、人為的に削られたものであった。一方、写真-24 の丸囲みで示した崩壊地では一部植生の回復が見られた。

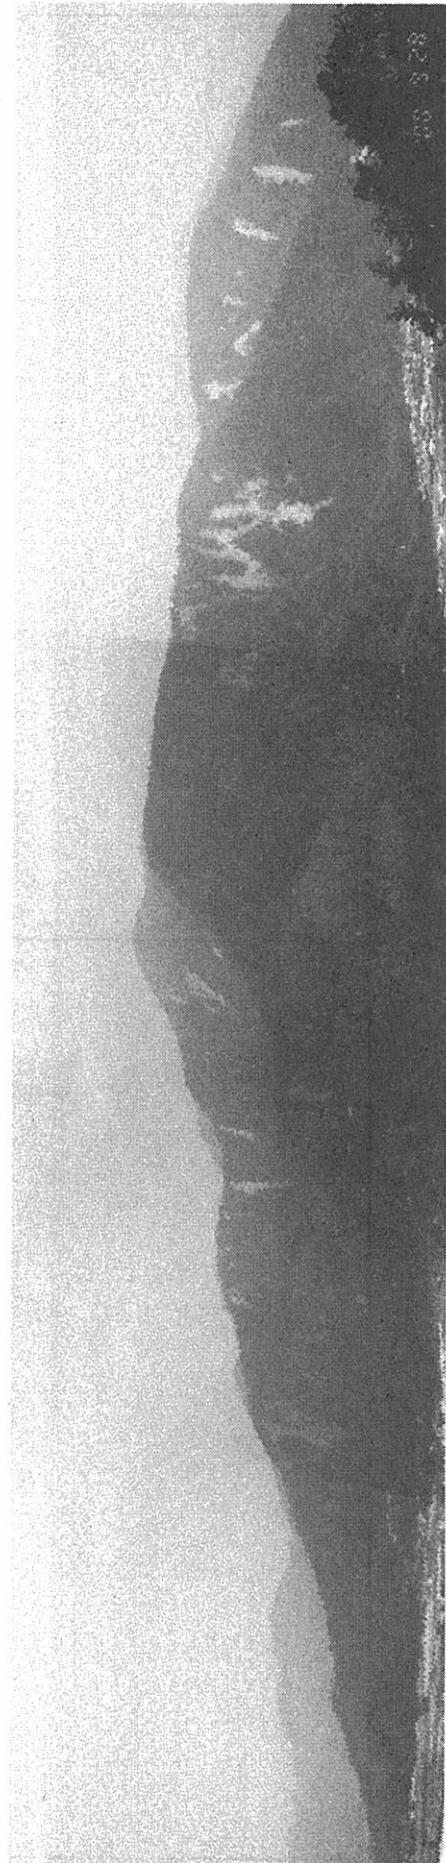
写真-26 S-6 (観測日2)

対象とした斜面は、埔里市街の東北東約 3 km に位置する斜面である。S-6 地点において、各観測日に撮影した写真を写真-26~28 に示す。観測を開始した時点で、斜面上部の遷急点からの斜面崩壊が多数発生していた(写真-26)。この斜面における、921 集集地震による斜面崩壊の形態は、基岩を薄く覆っていた表土層が崩落した表層崩壊であったと考えられる。観測開始当初、崩壊地の側方に残っている表土層が側方の支持力を失うことにより崩落し、地震による崩壊地の側方部への拡大や斜面上部に遷急点を持つ非崩壊斜面での新規崩壊が予想され、観測日 5 の矢印で示した斜面において、1 箇所ではあるが新たな崩壊が発生した。
