# 六甲山地域の急傾斜地崩壊危険区域の花崗岩斜面の 風化変質鉱物と元素溶脱による風化度

神戸大学都市安全研究センター研究報告, 7:237-255

2003-03

Grade of Weathering of the Steep Slopes Due to the Alteration Minerals and Further Leaching of the Granitic Rocks in Mount Rokko Area

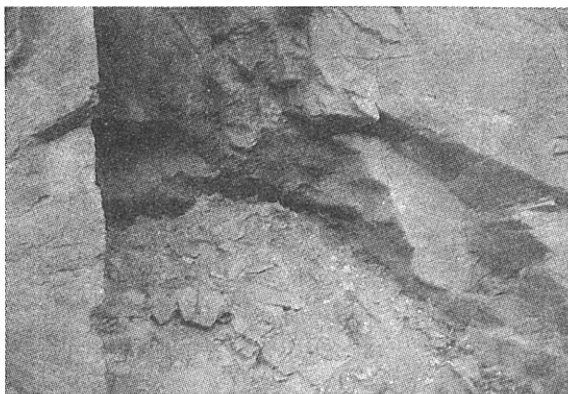
神戸市西部 K-2 禪昌寺1丁目  
節理に沿って風化が進んでいる。  
斜面下部に崩壊した土砂が堆積している。

【K-2】禅昌寺町1丁目：全面吹き付けの防災工事は行われているが、40度を越える急斜面で、その斜面上に家屋が密集している。斜面上には所々風化した花崗岩が露出し、さらに斜面の上流側には風化花崗岩が露出している（写真1）。

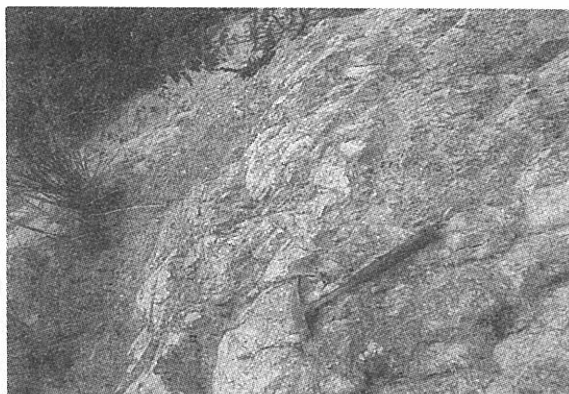
神戸市西部 K-3 高取山町1丁目  
白色の細脈の斜面に沿って崩壊が生じている。

【K-3】高取山町1丁目：風化した花崗岩が急傾斜地崩壊危険区域の斜面上に露出し、地震により小規模に崩壊した。斜面直下に家屋が見られる。その後、降雨により崩壊が進行している。この地域の南部の凹地地形斜面では現在山肌をはぎ、防災工事が進行中である。

調査した斜面の中で、断層沿いに位置する斜面で湧水が生じている。湧水は断層粘土により地下水位が上昇し、斜面中から流出したためと思われ、パイピング現象による斜面崩壊が生じやすい。また、急傾斜地崩壊危険区域の中には、花崗岩斜面中に数mmの灰色から緑色で、粘土状の細脈が生じている（田結庄、2000）。これら急傾斜地崩壊危険区域では、K-3（写真1）やN-3（写真2）の斜面のように細脈に沿って滑落し、崩壊している斜面がみられた。

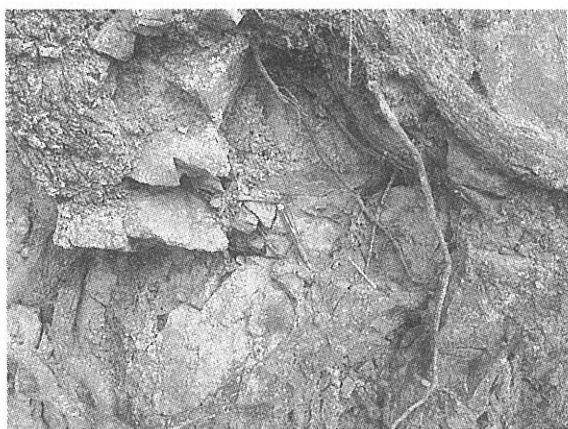
【K-4】岡本6丁目：斜面は風化した花崗岩で構成されている。節理に沿って崩壊が進んでいる（写真1）。家屋との距離は道路を挟んで2m程度である。防災工事としては1mの石垣擁壁がある。

神戸市東部 K-4 岡本6丁目  
節理に沿って風化が進んでいる  
斜面は風化した花崗岩で構成されている。

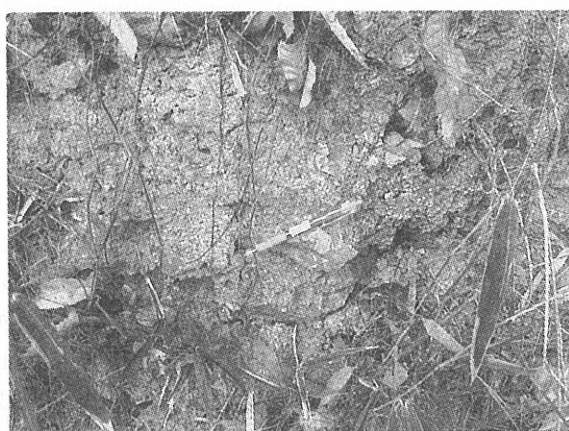
【K-7】本山北町5丁目：斜面は風化した花崗岩からなる。斜面中部に岩盤が露出している（写真1）。斜面の高さは5m、傾斜は40度である。

神戸市東部 K-7 本山北町5丁目  
斜面は風化した花崗岩で構成されている。  
斜面中部に岩盤が露出している。

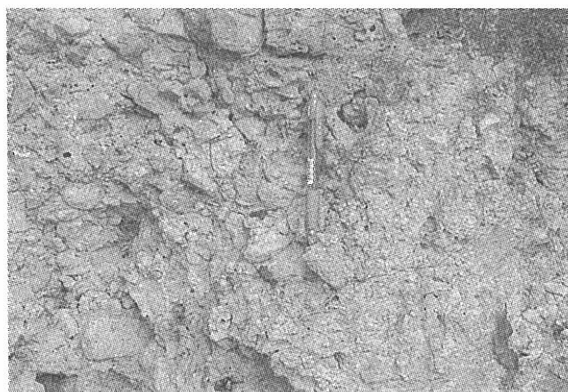
【K-9】本山北町5丁目：土石流危険渓流である。斜面は風化花崗岩である。斜面中部（5m）に岩石が露出している（写真1）。斜面の高さは10mであり、角度は60°の急斜面である。過去に崩壊の跡があるが、家屋は斜面から離れたところにある。

神戸市東部 K-9 本山北町5丁目  
斜面中部に露出している。

**神戸市東部、東灘区:** 危険度評価が-30 から-45 程度の急傾斜地崩壊危険区域斜面がみられた(図1)。これら危険度が高い斜面では K-9 の様に、カオリナイトが生じているなど風化作用が非常に顕著なのが特徴である。なお、山麓部から離れた斜面では、K-6 や K-10 の様に、危険度評価が-10 程度と、危険度は比較的低い。

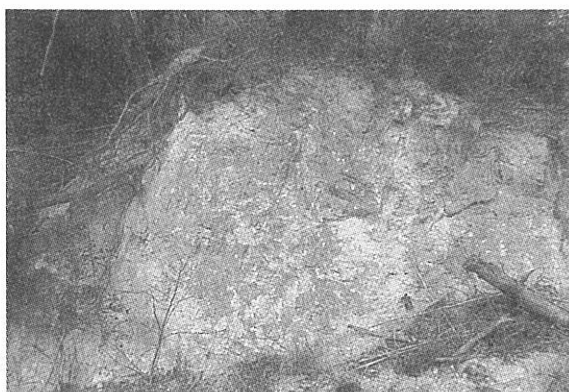
【A-10】山芦屋町：風化した花崗岩で構成されている。斜面は20mを越える高さで、傾斜は40度である。斜面下部に崩

芦屋市 A-10 山芦屋町  
芦屋断層付近の岩石は破碎され、  
斜面下部に崩壊した土砂が堆積している。

壊した土砂が堆積している。植生が豊かである。防災工事として3mの石積みが施されて、現在も工事中である。

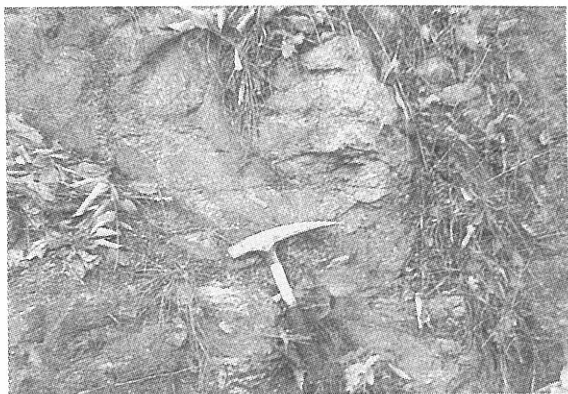
【A-12】山手町：土石流危険渓流である。斜面を構成する花崗岩は破碎され、風化している（写真2）。斜面の高さは20m程度で、一部崩壊が起こった跡がある。家屋（学校）との距離は5mで、防災工事として堰堤が1本と1mの石積みが施されている。堰堤は堆積物でほぼ埋まっている。

芦屋市 A-12 山手町  
花崗岩は破碎され風化が進んでいる。  
斜面下部に崩壊した土砂が堆積している。

**芦屋市:** A-7, A-9, A-10 地点の様に-30 や-45 程度の急傾斜地崩壊危険区域斜面が多く分布する。これらの中で、A-12 地点で-55 と危険度が高い(図1)。これらの危険斜面は芦屋断層沿いから約10mの所の断層崖に位置し、そのため、危険度が高くなったと思われる。

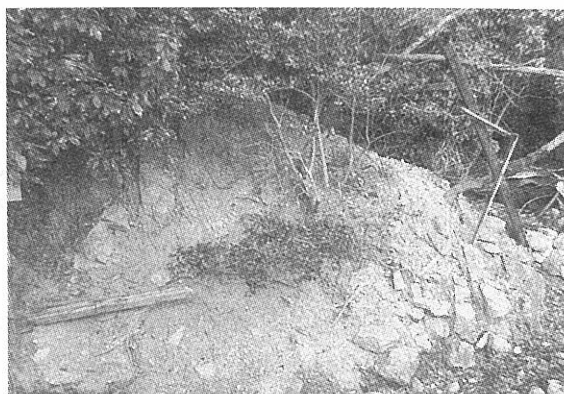
【A-16】苦楽園：斜面は花崗岩で構成されている（写真2）。斜面の高さは20m前後で、傾斜は40度である。非常に植生が豊かである。崩壊によって樹木が倒壊している。家屋との距離は近いが防災工事がほとんど施されていない。

芦屋市 A-16 苦楽園  
崩壊によって斜面上部の樹木が  
倒壊している。

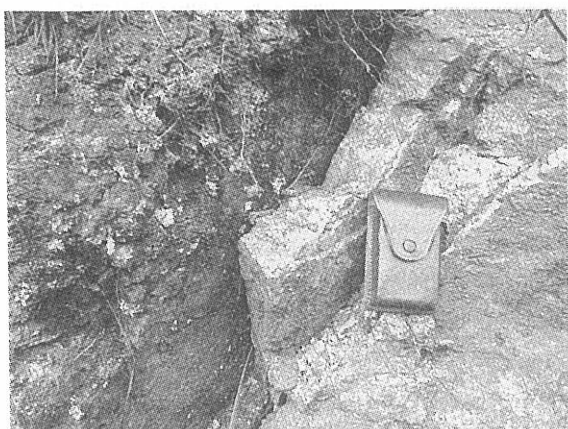
【N-2】甲陽園神山町：甲陽断層近くのため花崗岩は破碎され風化している（写真2）。斜面の高さは15m、傾斜は40度である。植生が豊かである。防災工事はほとんど施されていない。

西宮市南部 N-2 甲陽園神山町  
甲陽断層付近の岩石は破碎され  
崩壊が生じている。

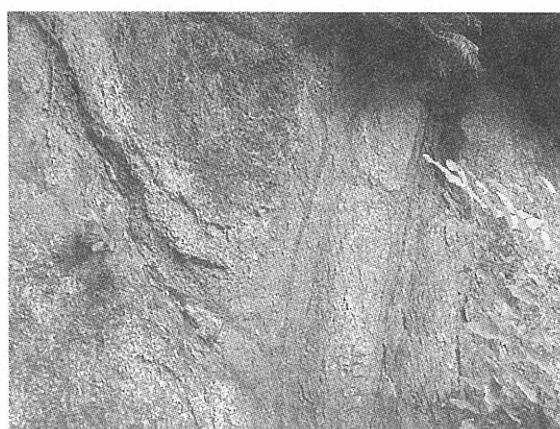
【N-3】甲陽園神山町：斜面は10m程度の高さで、傾斜は50度である。斜面上部の植生が豊かである。細脈に沿って崩壊が生じている（写真2）。斜面下部に崩壊した土砂が堆積している。防災工事として、2mの石積みが施されている。

西宮市南部 N-3 甲陽園神山町  
細脈に沿って崩壊が生じている。  
斜面下部に崩壊した土砂が堆積している。

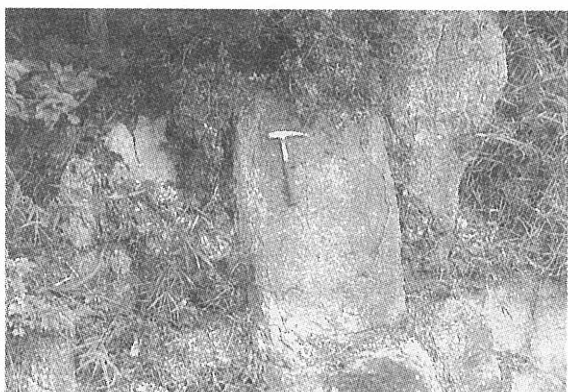
【N-5】甲陽園神山町：斜面は風化した花崗岩で構成されていて（写真2）、斜面の高さが4m、傾斜が50度である。斜面下部に一部岩石が露出しているが、植生が豊かで、防災工事はほとんど施されていない。

西宮市南部 N-5 甲陽園神山町  
斜面下部に岩石が露出している。

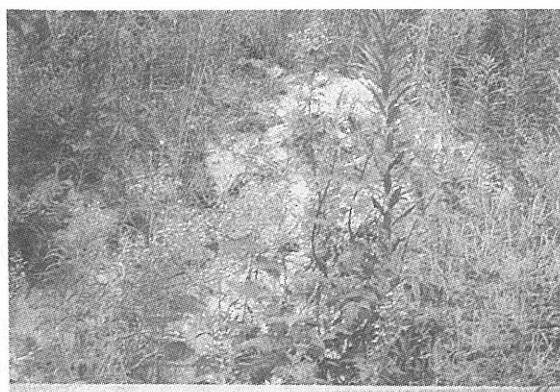
【N-10】苦楽園1番町：斜面は風化した花崗岩で構成されている。斜面上部（15m）で岩盤が露出している（写真2）。斜面の高さは20mを越え、傾斜が50度である。植生が豊かである。防災工事は1mの石積みに1mのワイヤーフェンスが施されている。

西宮市南部 N-10 苦楽園1番町  
風化した花崗岩で構成されている。  
斜面上部(15m)で岩盤が露出している。
