# 新潟県中越地震における病院ライフラインの被害と分析

Damage Analysis on Hospital Lifelines during the Niigata Chuetsu Earthquake

概要：2004年10月23日に発生した新潟県中越地震において、被災地の10病院では、病院建物の損傷以外にも、ライフラインの供給停止により、医療活動に大きな影響を与えた。本稿では、被災地の病院の被災状況、および病院内外のライフラインの被害状況について、現地調査を行った結果を報告するものである。また、ライフライン供給停止時における病院の緊急対応・復旧過程についてもまとめた。さらに、ライフラインの相互依存関係についても述べている。

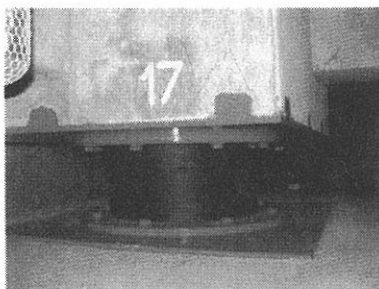
調査病院の中でもっとも甚大な被害を受けたのは、小千谷総合病院(J)であった。本病院施設でもっとも古い建物は昭和40年代(写真-2)に建てられたものであり、せん断耐力が十分では無かったと思われる。ここでは、亀裂した壁が面外にせり出すという甚大な被害を受けた。しかし、同じ病院施設内でも、近年建設された免震構造をもつ老人施設病棟では、地下の免震ゴムが歪み、残留変形がみられたが、上部構造にはほとんど被害が見られなかった。また、この病棟では、柵のカルテや本も落ちなかった。最大加速度1,300galを超える強震動が周辺で観測されていたが、免震構造の建物では被害も出ず、その効果が発揮されたといえる。比較的新しい建物である県立精神医療センター、長岡赤十字病院、悠遊健康村病院ではとくに大きな被害は無かった。

写真-1 免震システム(J)

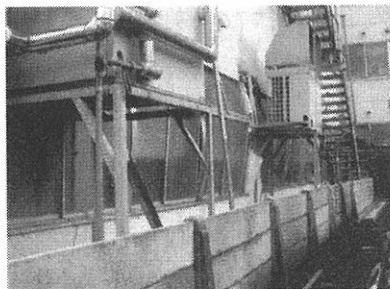
写真-2 検査棟壁のせん断亀裂(J)

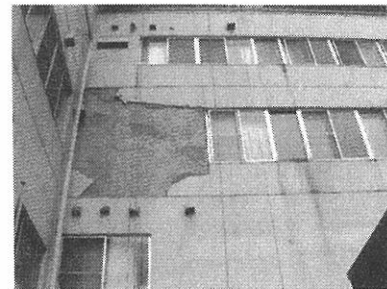
写真-3 外壁の剥離(J)

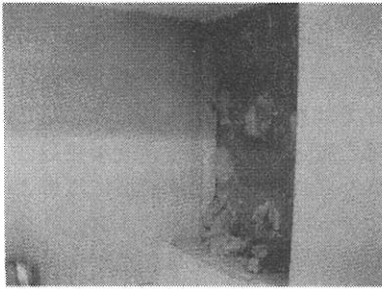
写真-4 内壁の剥離(J)

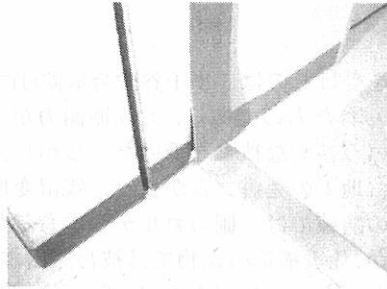
写真-5 壁の亀裂(C)

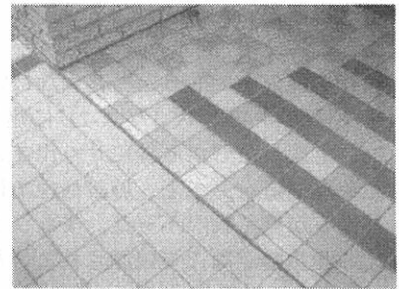
写真-6 玄関床タイルの亀裂(A)

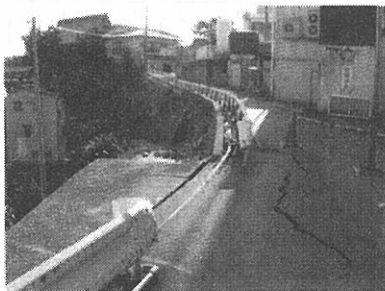
写真-7 受水槽までの道路損傷(J)

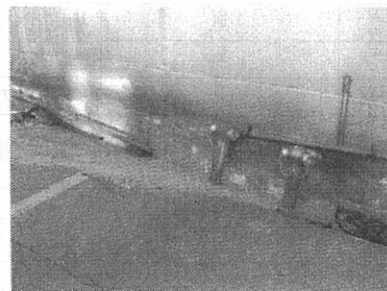
写真-8 消火栓の損傷(J)

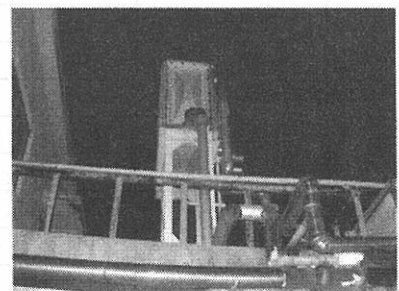
写真-9 高架水槽(C)

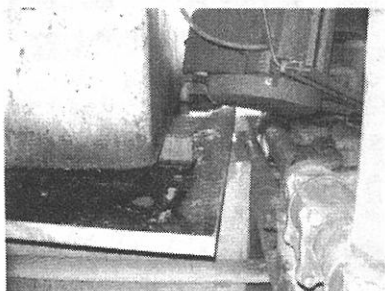
ほぼ全ての病院で、病院外部の水道施設に被害があり、水供給が停止した。長岡市では取水堰が損傷し、市内の取水機能が停止した。また、緊急遮断弁のある配水池では配水管被害による漏水や消火用水確保のために、緊急遮断弁のある水槽のバルブを閉めたために、一部の地域では減圧供給が行われた場所も多い。一方、小千谷市では、浄水場が停電のために機能せず、自家発電装置も地下水冠水のために使用できなかったために、取水できなかった。また、市内に配水している主要な配水池までのルートを復旧するのに地震から5日程度かかっていることも小千谷市内の水復旧が遅れた原因であるといえる。また、山間部の小都市であったために、地震に対応できるだけの水道局職員が少なかった。しかし、地震発生直後から全国の水道事業者の応援部隊が被災地に入り、病院等に応急給水にあたったため、10月24日もしくは25日には応急給水車が各病院に行っている。病院への応急給水の場合、受水槽や高架水槽に給水することになるために、給水車にはポンプが付属されたものでなければ有効に働かない。新潟県中越地震では、兵庫県南部地震の教訓を踏まえ、加圧式給水車を備えているものが多く派遣されたために、大きな問題にはならなかった。応急給水車による給水量は、病院の一日平均使用量からみれば、通常時の半分程度と多い病院もあったが、多くは約1～2割程度の水量であったことがわかる。病院側も特別入浴を中止するなど、さまざまな節水対策がとられた。とくに透析患者のケアには大量の水を要するので、水供給が復旧するまでは他の病院から水をもらうという事例も見られた。また、断水時に備えて、近隣の酒造会社から水を供給してもらうように対策をとっている病院もあった。また、病院内部でも、受水槽や高架水槽の倒壊などの被害が生じている。写真-10は、高架水槽が震動により架台からずれた状況を示している。この滑りにより、高架水槽に接続されている配管が抜けた(写真-11)。設備間の相対移動対策に、写真-12のような伸縮継手を部分的には使用している箇所もあった。

写真-10 高架水槽の架台ずれ(J)

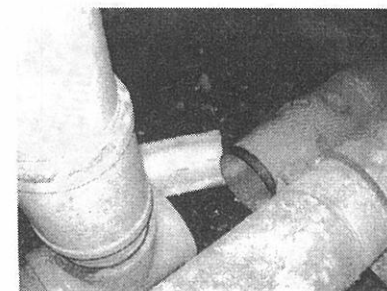
写真-11 高架水槽の接続管(J)

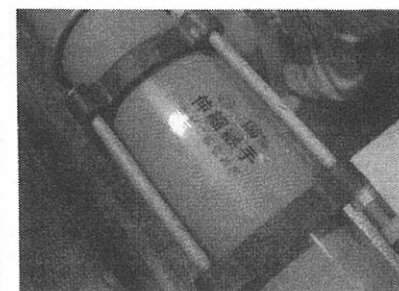
写真-12 伸縮継手の利用(J)

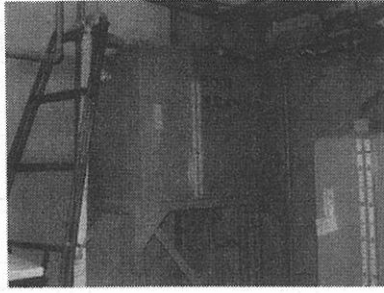
長岡市の病院ではほとんど停電には至らなかったが、市内西側の病院 F、H では停電になった。しかし、地震発生から 2、3 日後には通電している。また、小千谷市では、2 病院とも停電になり、復旧までに 5 日以上を要した。いずれの病院でも非常時用に自家発電設備を備えているが、数時間までしか電源を確保できない。しかし、今回のように数日間も停電した状況では、医療設備や機器の多くは電気に関連しているものが多く、大きな影響を受けたと考えられる。また、病院の中には水冷式の自家発電機を備えている病院があり、市水が断水することにより自家発電機も作動しない状況に陥っていた。例えば、小千谷総合病院(J)では、冷却水タンク内(写真-14)の水不足のために地下の貯水槽から人力でバケツに入れた水を自家発電機まで運ぶなどの多大な労力を要した。また、東北電力では災害時のために電源車を備えているが、これらは通常、支店管内の技術センターに配備されている。今回の被災地では、長岡市内のみにあり、電源車を派遣しなければ小千谷市にはなかった。そのため、東北電力は、地震後、東北電力内の電源車が被災地に派遣し、10月24日の朝には51台の電源車を集結するように対応した。病院にも通電までは電源車による給電が行われた(写真-15)。

写真-14 自家発電機(J)

本調査では、自家発電機には空冷式のもの、または水冷式のものを使用されていた。しかし、水冷式発電機の冷却水には、上水または雑水（ほとんどの病院で上水）が用いられているが、本地震の断水により発電機に供給される水もなくなった。病院などの災害対応拠点では、断水と停電の二重のリスクをもつより、空冷式の自家発電機を導入し、リスクを軽くすることが望まれる。

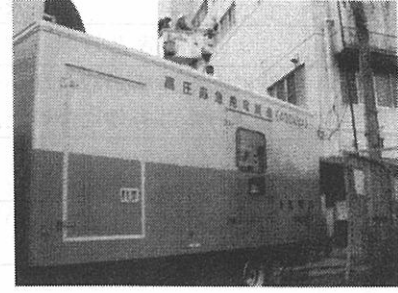
写真-15 電源車

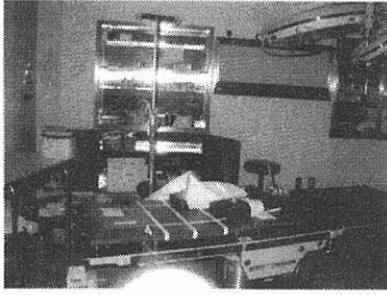
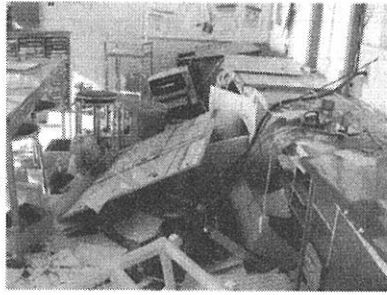
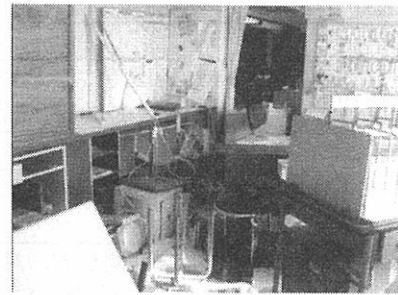
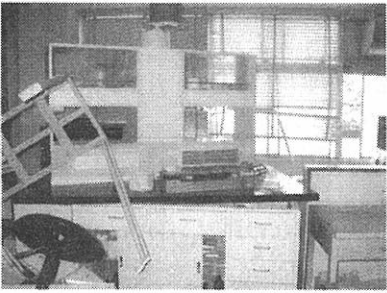
写真-16 院内の被害(J)

写真-17 院内の被害(J)

写真-18 院内の被害(J)

写真-19 院内の被害(J)

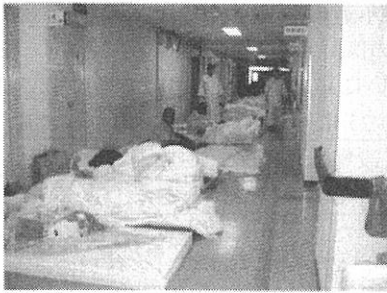
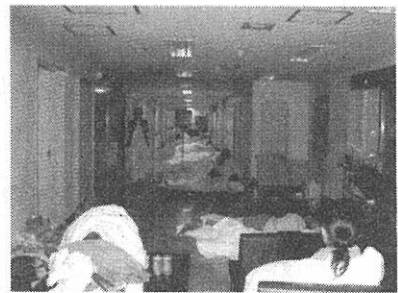
写真-20 廊下での入院患者(J)

写真-21 廊下での入院患者(J)
