# 高町団地を対象とした地震時宅地盛土被災原因に関する考察

Factors of Damaged Housing Earthfill due to Earthquake  
at Takamati Residential Complex

概要: 平成16年の新潟県中越地震により、宅地造成地内での地盤変状被害が数多く発生した。このような被害事例は、兵庫県南部地震をはじめとして過去の地震時にも数多く報告されており、今後の宅地造成地内での地盤変状被害の軽減のためにも、被害発生要因を明らかにすることは重要である。本報では新潟県中越地震により甚大な宅地地盤被害が発生した長岡市高町団地を対象として地形立地解析を行い、宅地地盤被害の発生要因の考察を行った。その結果、被災した盛土は軽微な被害の盛土に比して地表面の傾斜角が大きく、盛土が厚い場所であった。

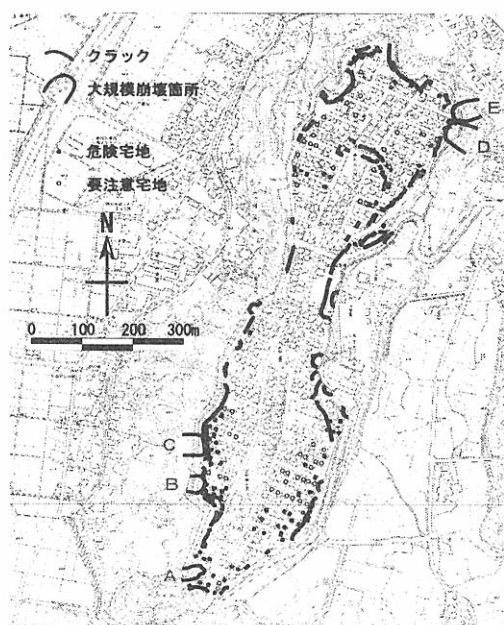
図-2 高町団地の被害の概観<sup>6)</sup>

新潟県中越地震による高町団地内の被害に関する研究はいくつか見られ<sup>6), 9)</sup>、被害が周辺の盛土部に作られた外周道路とそれに沿った住宅に集中し、団地内部では被害はほとんど見られない。また、大規模崩壊が北東部2箇所と南西部3箇所に見られ、それ以外はクラックが多発していることが報告されている。図-2<sup>6)</sup>に高町団地の被害の概観を示す。

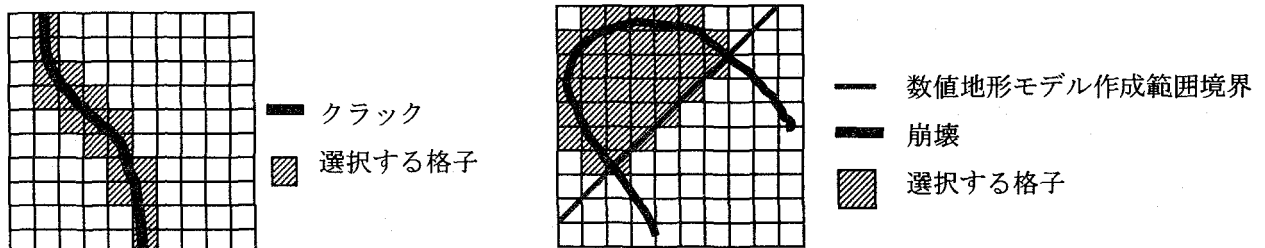
図-7 被害が発生した格子の選択

被害分布図(図-2)と作成した数値地形モデルを重ね合わせ、クラック、崩壊が発生した箇所を含む格子を図-7のように選択し、それぞれクラック格子、崩壊格子と呼ぶ。

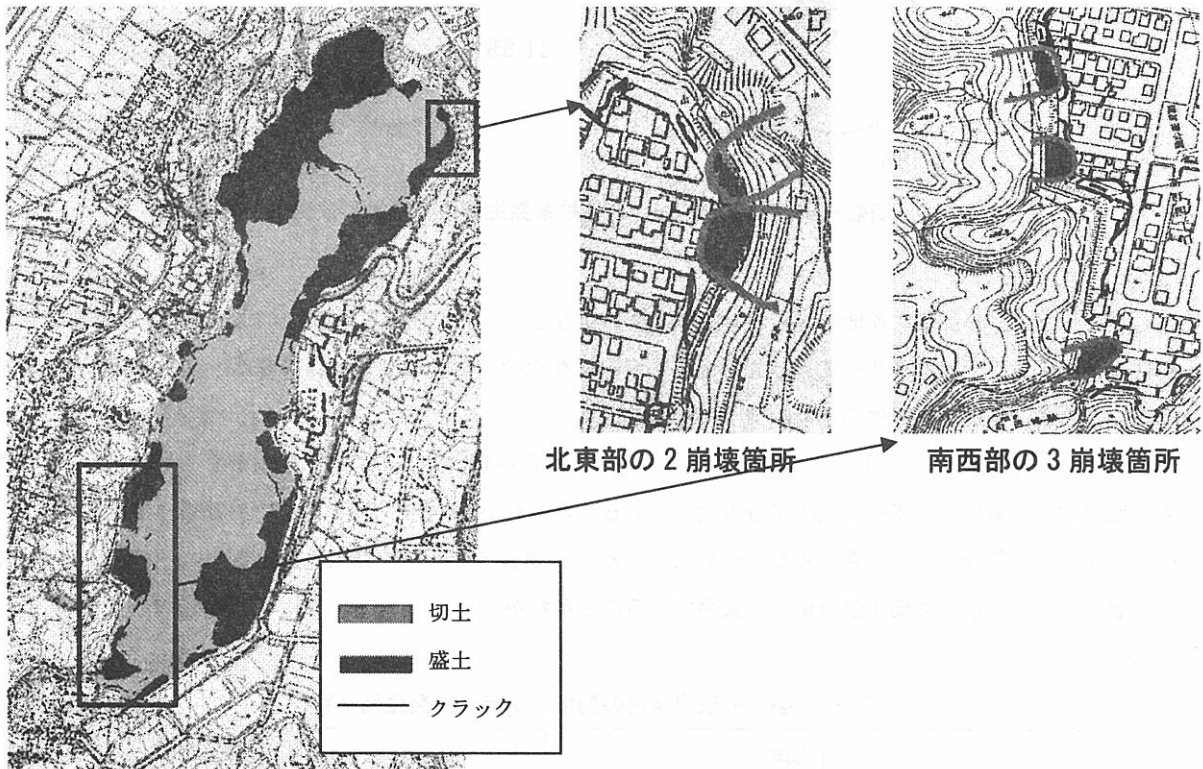
図-8 地形改変状況

対象範囲において、地形改変は図-8 のように行われた。図から見て取れるように、クラックは切盛り境界付近で発生している。図-8 の崩壊箇所拡大図から崩壊は主に盛土箇所が発生しているとわかる。

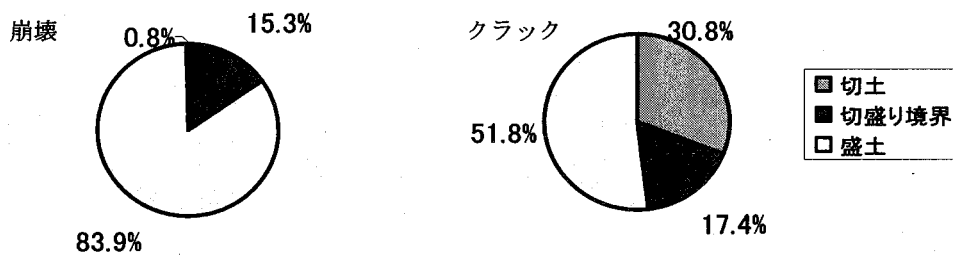
図-10 切盛り境界を考慮したときの被害発生箇所の各地形改変状況の割合

図-10 に切盛り境界を考慮したときの被害発生箇所の各地形改変状況の割合を示す。崩壊箇所では盛土格子数が全崩壊格子数に占める割合は 83.8%であり、崩壊箇所は主に盛土であった。一方、クラック発生箇所では盛土格子数が全クラック格子数に占める割合は 51.9%であり、崩壊箇所での割合より減少するものの、切盛り境界と合わせた割合は 69.3%であり、既往の研究の傾向と似ている。ただし、クラック箇所にも占める切土格子数の割合が 40%と高い。これより、クラック箇所も主に盛土の割合が大きい、崩壊箇所よりも切土の割合が大きくなると言える。

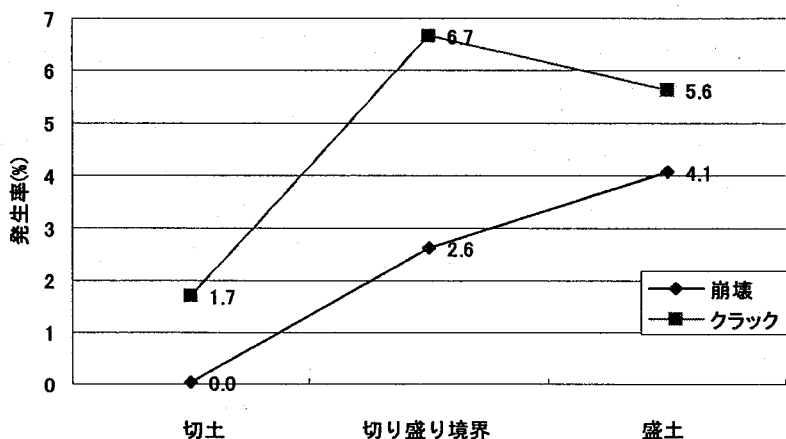
図-11 地形改変状況別に見た崩壊、クラック発生率の比較

しかし、表-1 のように各地形改変の母集団数が異なるため、次に発生率を算出する。図-11 に地形改変状況別に見た崩壊、クラック発生率の比較を示す。クラック発生率は切盛り境界で最も高く、崩壊発生率は盛土で最も高く、崩壊、クラック発生率ともに切土で最も低い。

盛土については図-10、図-11 より崩壊箇所にも占める割合が高いことに加え、崩壊発生率も最も高く、地震時の宅地地盤で崩壊について盛土箇所が最も危険であることがわかる。また、切土については図-10、図-11 より、崩壊・クラック箇所にも占める割合が共に低いことに加え、崩壊・クラック発生率も最も高く、地震時の宅地地盤で崩壊・クラックともに切土箇所が最も安全であることがわかる。

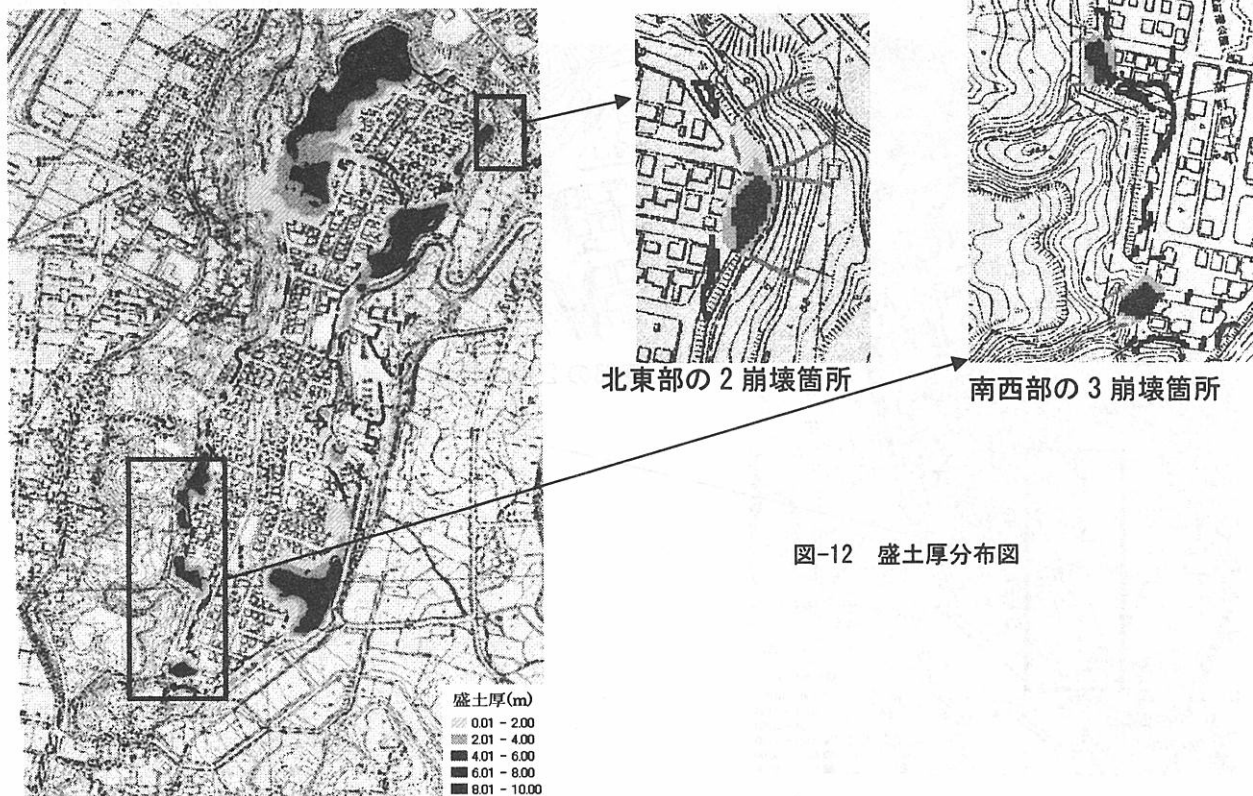
図-12 盛土厚分布図

図-12 に盛土厚分布図を示す。図-12 の崩壊箇所拡大図から崩壊箇所で盛土厚が比較的厚いことが見てとれる。図-13 に盛土厚と崩壊発生率の関係を示す。これより盛土厚が 6m 以下までは崩壊発生率が増加傾向にあり、盛土厚が 4~6m 以下の箇所では崩壊発生率が 6.3% と最も大きい

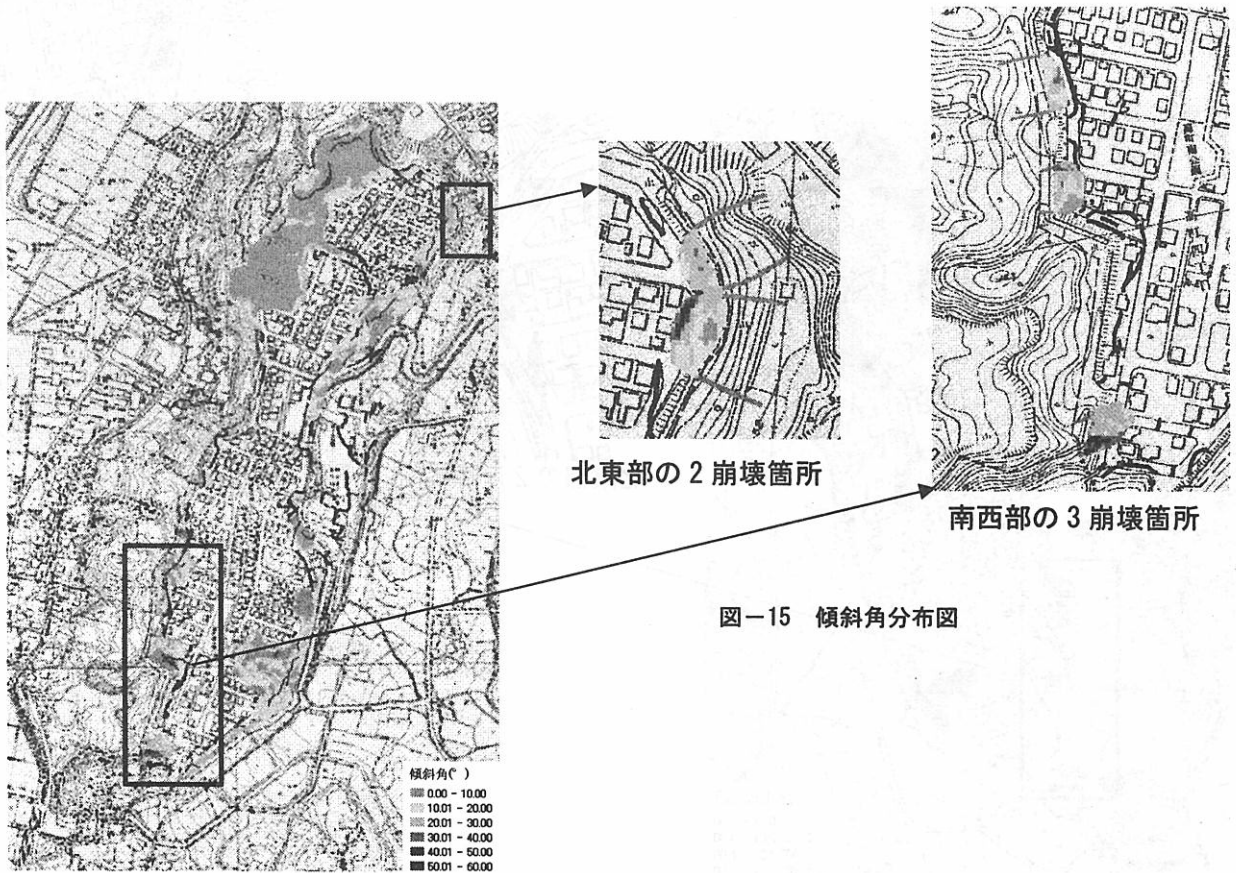
図-15 傾斜角分布図

図-15 に傾斜角分布図を示す。この図より、崩壊箇所では傾斜角が大きい傾向が見てとれる。そこで傾斜角別の崩壊発生率を算出する。図-16 に傾斜角と崩壊発生率の関係を示す。崩壊発生率はこのグラフにおいて単調増加する。これより、崩壊は旧地盤傾斜角が大きい箇所が発生しやすいと言える。

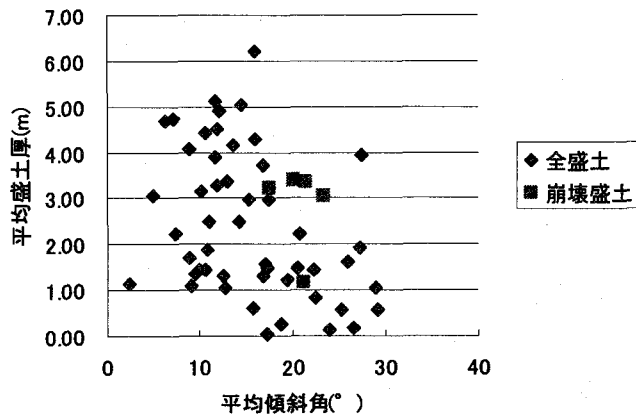
図-21 各盛土単位の平均傾斜角と平均盛土厚の関係

図-21 に各盛土単位の平均傾斜角と平均盛土厚の関係を示す。ここでは、傾斜角、盛土厚ともに各盛土単位に含まれる格子の平均をとっている。この図より、崩壊盛土単位は1個を除き平均傾斜角が $17.5^{\circ}$ ～ $23.3^{\circ}$ 、平均盛土厚が $3.1\sim 3.4\text{m}$ の範囲に集中しており、非崩壊の盛土単位と比較し、平均傾斜角、平均盛土厚ともに大きい地形的条件であることがわかる。
