921集集(台湾)地震調査合同報告書(一次・二次・三次調査隊):11-17

# 液状化災害及びその他の地盤災害

## Liquefaction and Other Geotechnical Damages

田中泰雄

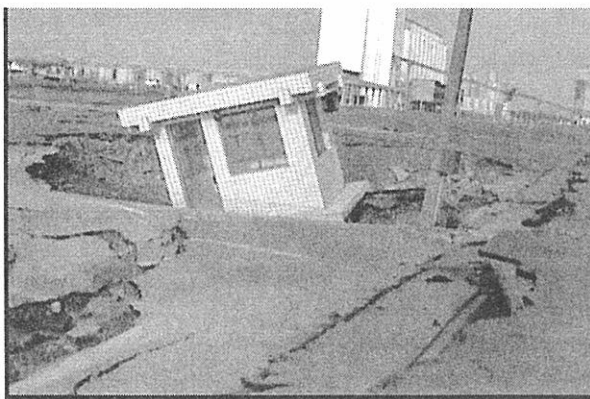
第 1 バースの被害としては、護岸背後地盤が沈下し、数多くの地盤陥没による大きな穴が発生している。図-4~6 は第 1 バースでの被害の様子を示したものである。このバースは建設後約 30 年経過しており、構造としては、図-6b に示すように、海底に約 5-50kg サイズの石を約 2m 厚に設置し捨石基礎を建設した後、コンクリート・ケーソンをおいた構造となっている。海底土は基本的に知ると質砂であり、同じ砂を護岸背

図-6a 護岸背後での陥没による被害

測線 B と C では大きな沈下が生じているが、これは陥没孔が生じた原因と関係していると考えられ、浚渫されたシルト質砂が捨石基礎の間から海側に流失したため、護岸背後で陥没孔や大きな地盤沈下が発生したと思われる。

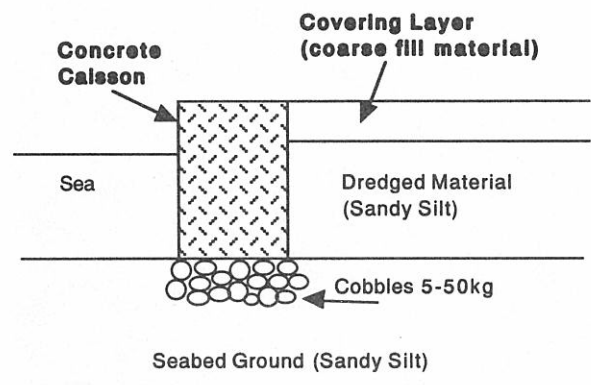
図-6b ケーソン護岸構築概念図

後にポンプ浚渫することで護岸を築造している。護岸背面地盤の地表部は良質材で被覆されている。定量的な液状化被害調査のため、地表面の沈下性状を測量した。

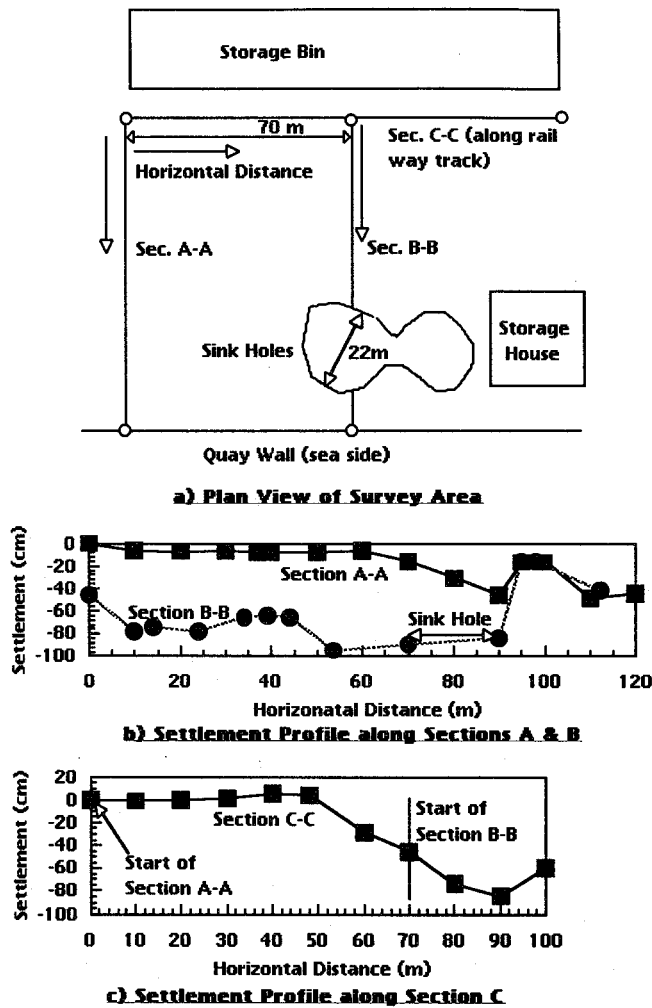
図-7 台中港測量位置図 a) 平面図, b) A 断面計測結果  
c) B 断面計測結果

図-7 (a)に示すように、護岸直行方向の A 及び B 測線、護岸平行方向の C 測線に沿って表面地下を測量した。B 測線では陥没孔を横切っており、計測から孔の直径は 22 m、深さは 3.8 m に及んだ。護岸へ向かう地表面沈下の傾向は A 測線に典型的の現れていると思われるが、護岸より約 60 m 離れた地点から沈下が生じているようである。護岸から約 20m の地点で沈下が生じていないが、この地点は荷下ろし用高架橋の位置になっており、杭基礎など何らかの深基礎が設置されていたため沈下が生じなかったと思われる。

液状化による護岸の側方流動の被害については、計測することは無理であったが、阪神大震災に比べて非常に小さなものと考えられる。ポートアイランドや六甲アイランドでは 5~6m に及ぶ水平変位が生じたが、台中港での護岸ケーソン背面の沈下量が約 20-30cm であることから、護岸水平変位も遙かに小さなものと考えられる。また、側方流動によって影響を受けた範囲についても、阪神大震災では約 100m 程度とされるが、図-7 に示したように台中港では約 60 m より沈下が生じている。以上のことより、台中港の護岸形成地盤はシルト質砂のように非常に液状化危険度が高い材料であるにも拘わらず、液状化の被害程度は阪神大震災に比べて非常に小さかった判断される。当地では、地震動の記録が得られていないため、液状化解析等により厳密な分析が出来ないが、今後は、浚渫砂の液状化強度試験や地震動の推定等を実施し、今後の地震に対する台中港の液状化危険度を検討する必要がある。

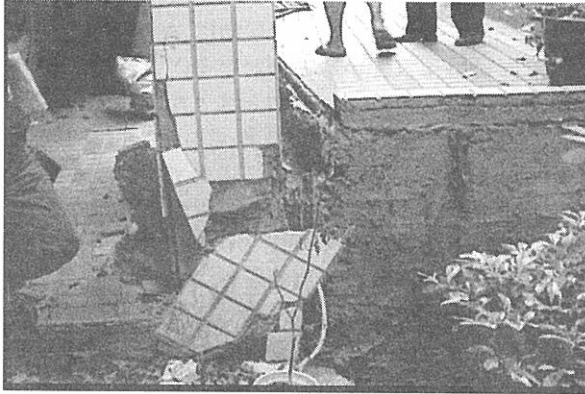
高層住宅域の平面図である。図のように、A と B の 2カ所の住宅域があり、その1つ、A ブロックでは 14 階の高層ビルと 3 階建てのマンション 4 棟があり、他のブロック B では 14 階高層ビルと 3 階建てマンション 1 棟がある。A ブロックでは、北端のマンションが被害を受けたが、被害マンションは直接基礎で液状化した地盤に構築されていたのに対して、その他のビルは全て地下 2 階構造の駐車場上に構築されていた。図-9 は地下駐車場内での液状化の様子を示したもので、大量の噴砂が地下 2 階部に堆積しており、この地域全体で液状化が発生したことが分かる。図-10 から 12 は、被害を受けた北端のマンション近傍の様子を示したもので、図-11 に示すように、被災マンションの地盤とその他ビルの地盤（地下駐車場）との間に約 50cm の段差が生じており、被災マンションの地盤が南側に傾斜していた。従って、A ブロ

図-11 北端マンション地盤の沈下

クでは無被害マンション群は地下構造物上で支持されていたため、地域全体が液状化したにも拘わらず、不等沈下を生じなかったが、北端マンションのみ直接基礎であったため、地盤の液状化により、居住が困難なまで建物が傾斜する被害を被った。もし、杭基礎などの深基礎が施されていたなら、被害は軽減されていたと思われる。

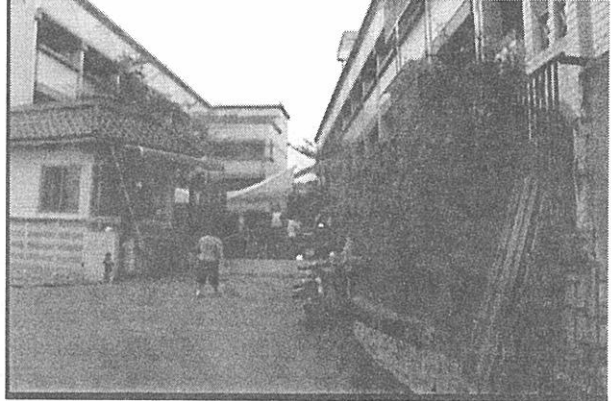
図-12 北端（右）マンションの傾斜  
（BブロックからAブロック向き）

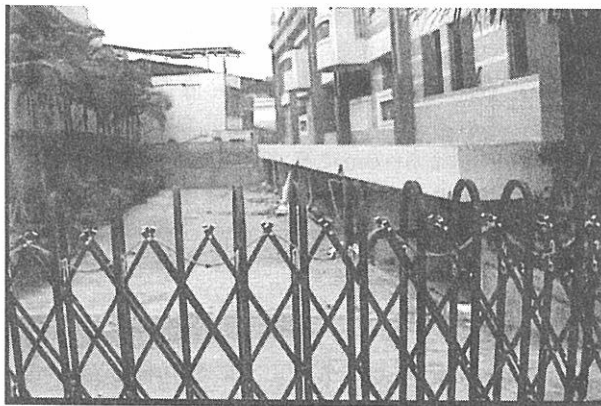
図-13 Bブロックの高層マンションの傾斜

Bブロックでは、14階高層マンションと3階マンションが建物の長手方向が平行になるよう建築されおり、液状化のために地盤の不等沈下が発生し、両建物が互いに向かい合うように傾斜していた。14階高層マンションの基礎は地下1階構造の駐車場で構成されているようで、図-13のように、その出口は西側3階マンションの裏側道路となっている。噴砂が多量に地下駐車場出口及び駐車場内に見られる。液状化により、高層マンションの正面（東側）が上昇し、駐車場出口側（西側）で沈下が生じた。図-14は正面側の地面（地下駐車場）の上昇により生じた段差を示したもので、上昇地面上にはコンクリートブロックが重しとして置かれ、傾斜の進行を防ぐための応急処置とされているようである。

Aブロックでの被害と同様に、Bブロックにおいても、液状化対策として杭基礎のような深基礎は配備されていないようである。台湾の建設規準として、地下駐車場のよう地下構造物がある場合には、深基礎の設置が軽減されるようで、このため、杭基礎の無い高層ビル建設が可能であったと思われる。被災マンション

の修復工事として、傾斜補正は高層ビルについては特に非常に困難であり、また、何らかの液状化対策工を加えること無く修復工事を実施することは、将来に同様な被害を生じることとなる。

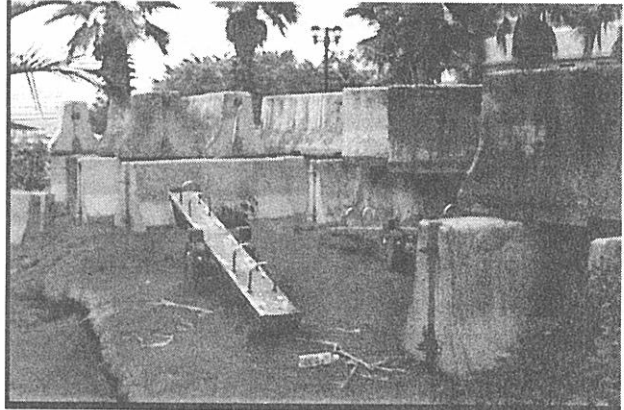
図-14 高層マンション正面での地盤隆起  
（コンクリートブロックは隆起防止用重石）

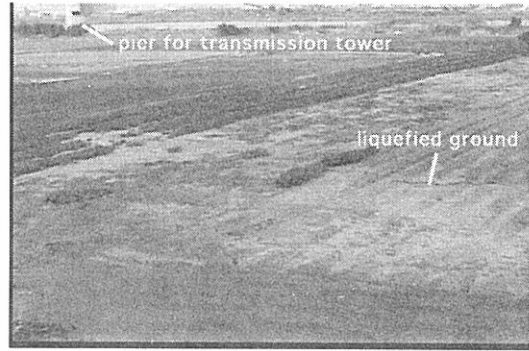
新聞報道等によると、台中県、南投県の各地で液状化被害が発生したと報道されていた。その1つとして、台中港南端に流れる鳥溪と呼ばれる川の河川敷で、高压線用鉄塔基礎付近で液状化が発生したとされる事例を調査した。先述のように、台中港南端には火力発電所が建設されており、発電所からの送電施設として、鳥溪に沿って、数多くの高压線用鉄塔が建設されている。現地での液状化状況を調査したが、図-15、16のように、河川敷で軽微な液状化は発生していたが、鉄塔基礎に被害は無かった。一方、発電所付近での液状化調査のため、発電所場内で聞き取り調査したが、地震時の被害としては震動により発電タービン用の冷却水パイプに破損が生じ、2つの発電タービンが停止したとのことである。その他の被害としては、発電所場外にある、温水排出のための地下コンクリート排水溝付近で、地面の陥没が生じていた(図-18)。また、排水を海へ放出するための堰堤(図-17)も少し変位を受けていたようである。当発電所は、台中港域内で埋立されているため、埋立地盤は被害があったバースと同様な土質から成ると思われるが、上記以外の地盤変状はなく、発電所は無事に稼働を続けられるようである。

図-15 鳥溪河川敷での液状化

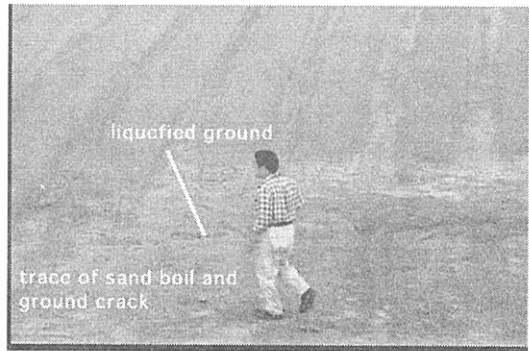
図-16 液状化現場の拡大写真

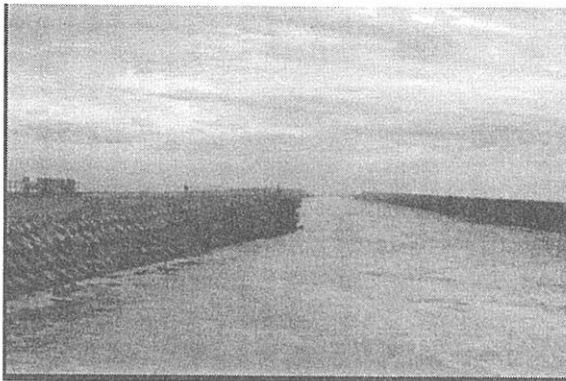
図-17 火力発電所の放出堰堤の変状

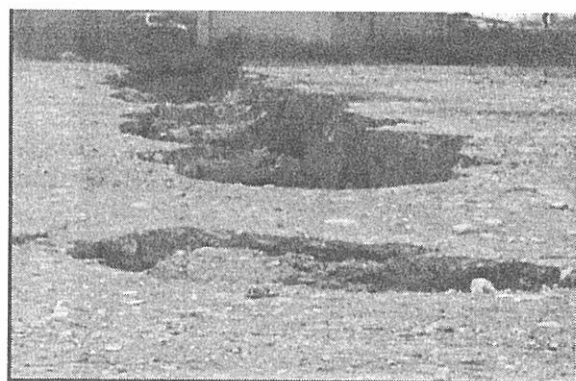
図-18 コンクリート排水溝近くの地盤陥没

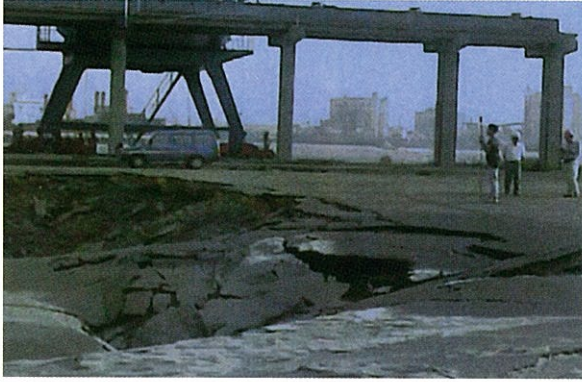
図-4 護岸背後地盤での液状化

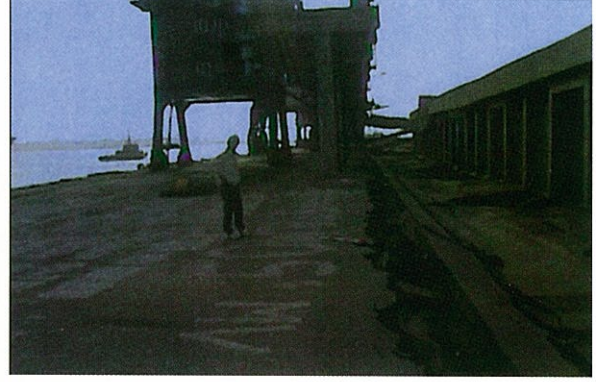
図-5 護岸背後の不等沈下

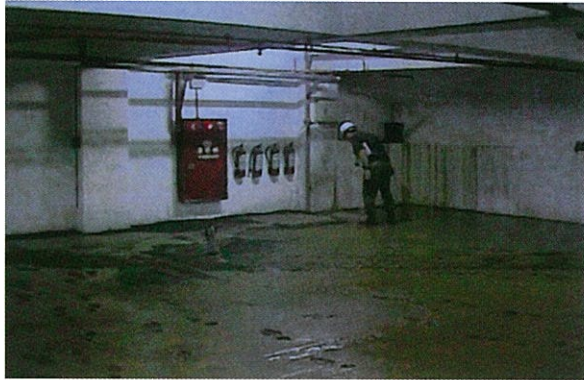
図-9 Aブロック地下駐車場の液状化

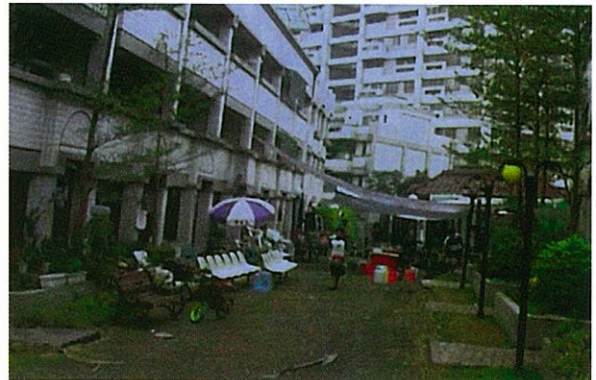
図-10 北端(左)マンションの傾斜(奥側:Bブロック)

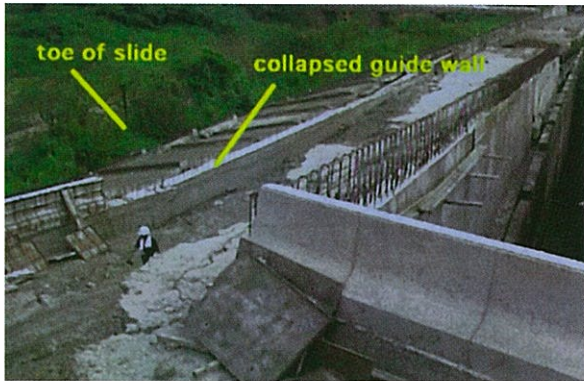
**斜面崩壊:** 今回の地震では、種々の形態で斜面崩壊が発生している。その1例として、草屯市と南投市の間にある猫羅溪右岸の道路建設現場で、軟弱地盤上の盛土が滑りを生じていた例を示す。図-19に示すように、崩壊土は猫羅溪支流の小河川にむけ移動・沈下したため、取り付け道路用の側壁コンクリートが大き

く滑落している。崩壊の原因としては、地震動により盛土下部の軟弱層で強度不足が生じたためか、軟弱層で液状化が発生し強度低下したためと考えられる。

図-19 軟弱地盤上での斜面崩壊

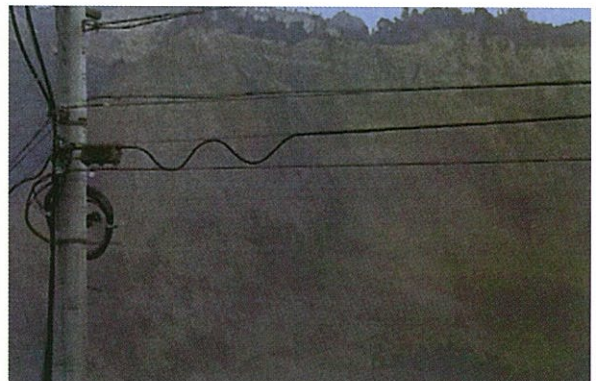
その他の斜面崩壊としては、山麓部での崩壊がある。図-20 は震源地である集集近傍で見られた崩壊例であるが、砂岩状の急傾斜面上部から滑落が発生している。震源地付近では、地震動が大きかったため、図のような比較的強度の高い斜面においても滑落が生じている。特に震源地付近では、山麓の頂上部で表土や風下層が滑落しており、禿山となった地形が数多く見られた。

図-20 急傾斜崖での斜面崩壊

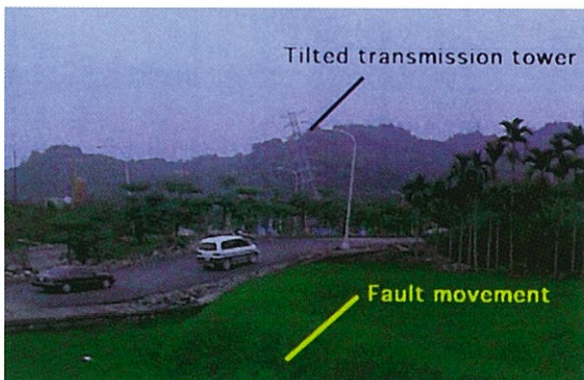
**断層変位による基礎構造物の被害:** 今回の地震では、断層変位が生じた場所において、数多くの基盤施設の被害が発生した。断層変位の規模や被害については、本調査隊の報告書で既に記述されているため、ここでは同様な被害例について数を限って示すこととする。図-21 は名間市南部で発生した断層変位により、断層直上の高圧線鉄塔基礎が被害を受けた例である。断層変位としては、約 3m の鉛直方向のずれが生じたため、鉄塔基礎の一部が沈降し、図のような鉄塔の傾斜が生じた。一方、図-22 は名間橋の被害を示したもので、断層変位により橋脚基礎がねじり変位を受けている。このため、上部橋桁が落ちる被害が生じた。断層変位は手前の河川堤防で上下動として現れているが、橋脚基礎のどの深さでどのような変位が生じたか不明である。断層変位が生じる可能性がある地点を横切るような基盤施設の建設には、基礎設置深さでの変位等の情報が重要と考えられ、今後の調査継続が必要と思われる。

図-21 断層変位による高圧線鉄塔の傾斜

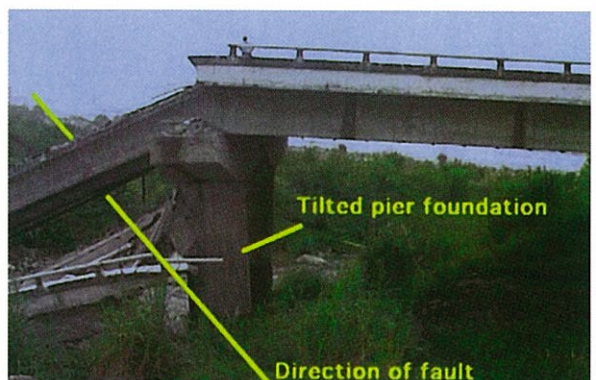
図-22 断層変位による橋梁基礎の破壊
