## 特定研究報告 : 神戸市水道配水管の被災分布

# 神戸市水道配水管の被災分析

神戸大学建設学科 高田至郎

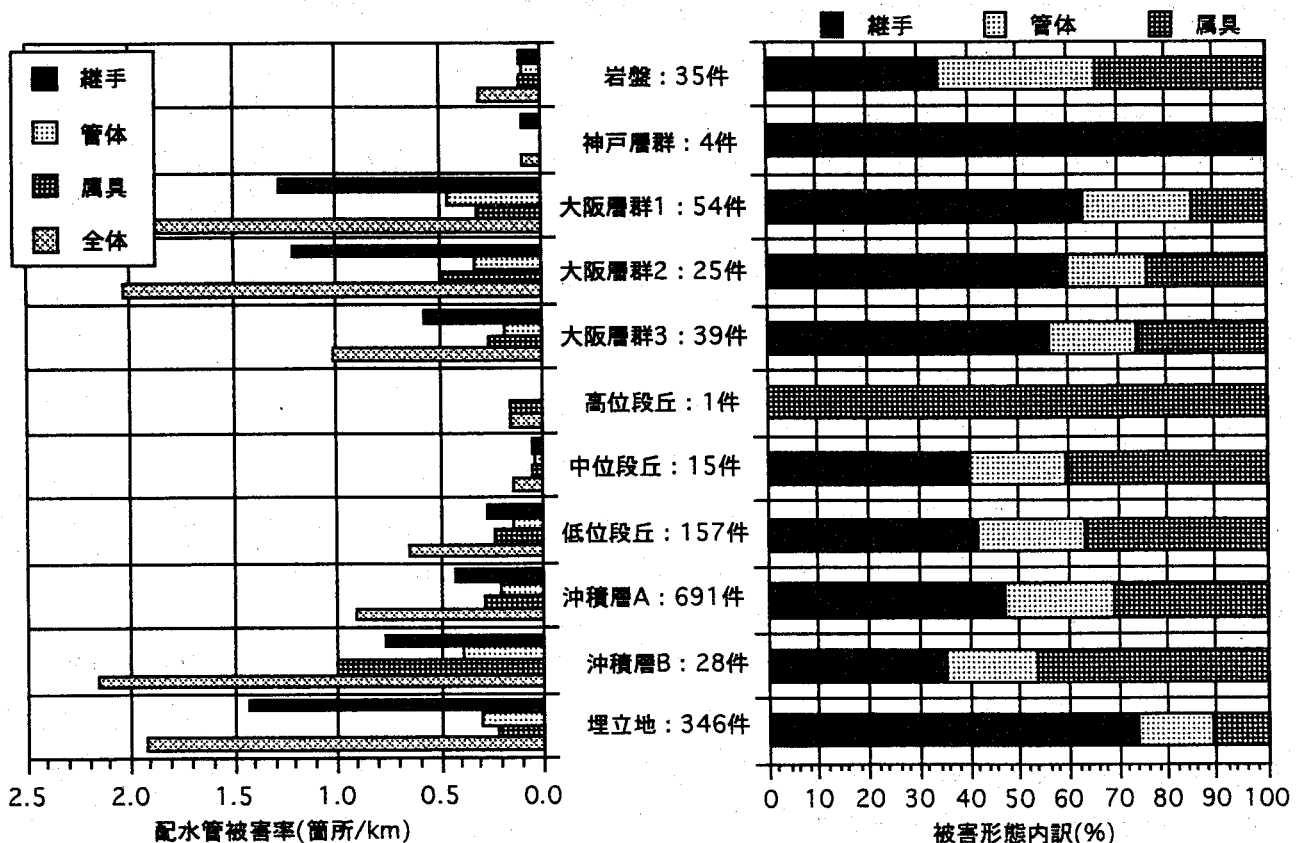
図-1 地質分類と配水管被害率

まず、神戸市における地質分類別の配水管被害率を図-1に示す。図-1より大阪層群1、大阪層群2、沖積層B、埋立地などにおいて被害率が高いことがわかる。また、沖積層A、大阪層群3、低

位段丘においてもやや被害率が高い値を示している。とくに大阪層群 1, 大阪層群 2, 埋立地においては継手被害率が他の地質に比べて非常に高いのがわかる。大阪層群 1 と大阪層群 2 の被害率を比べると、総被害率と継手被害率はほぼ同じ値を示しているが、大阪層群 1 において管体被害が高いのに対し、大阪層群 2 では属具の被害が高くなっている。ここで属具被害とは、空気弁や仕切弁、消火栓などの設備被害を表す。また、大阪層群 3 においては、大阪層群 1, 大阪層群 2 に比べて被害率自体はやや低いものの、その内訳は大阪層群 2 とほぼ同じである。これらの大阪層群は、断層と低位段丘または沖積層のあいだに存在する地質であり、大阪層群 1, 大阪層群 2, 大阪層群 3 のそれぞれの存在する位置は近く、被害の状況も類似するものと思われる。しかし、継手被害率の高いことは大阪層群各層で類似するが、被害率の内訳は、構成年代の古いものほど管体被害が多く、新しくなるにつれて属具被害が多くなる傾向にあり、構成年代の古い地質における管体被害の増加傾向を伺うことができる。その傾向は大阪層群以外の地質においてもみられ、花崗岩などの工学的には基盤とみなされる岩盤においても、その被害内訳に管体被害の割合が高くみられる。神戸市における配水管の約 80% は DIP であり、その被害のほとんどは継手部の被害である。この管の耐震性能は高く約 1% のひずみに対しても十分に耐えることが可能である。しかし、継手には耐震性の高い継手を使用されておらず、地震によって生じたひずみに対して、管体自体は耐えることができたが、それによりひずみが継手部に集中する結果となり、継手における被害が非常に多くなったものと考えられる。しかし、岩盤や大阪層群 1 においては、継手被害と同様に管体被害率も高く、これらの地質において管体自体の許容力を超えるひずみや応力が管に集中した結果、管体被害が高くなったものと考えて良い。

震度Ⅶ地域にあたる低位段丘や沖積層 A においては、大阪層群や埋立地など程ではないが、やや被害率が高くなっている。これらにおいてもその内訳では継手被害率が最も高くなっており、兵庫県南部地震における被害の継手部への集中の傾向がさらに示された。低位段丘や沖積層 A における被害内訳をみると属具の被害率がやや高く、“震災の帯”と呼ばれる建物被害の集中する地域において属具被害が多くなる傾向がうかがえる。また、沖積層 B においては、その被害率は地質分類の中で最も高く、またその内訳は属具被害が最も高い。沖積層 B は河川や沿岸部に分布する礫成分の多い沖積層であり、天井川の多い神戸市内においては、河川の下流に多く分布しており、また震度Ⅶ地域にも重複している。これらの河川の沿岸部においては、建物被害についても集中している地域が多く、建物被害と属具被害の関連性が伺われる。

埋立地においては、被害内訳における継手被害の割合が非常に高く、これまでの地震における液状化した埋立地盤の被害傾向と一致しており、埋立地における被害が液状化によるものであることがわかる。本地震による液状化範囲は非常に広域であり、埋立地のほぼ全域で液状化が生じている。液状化した地盤では、地盤の沈下、側方流動や管路の浮上などにより大きなひずみを生じ、継手部に被害を生じたものと考えられる。

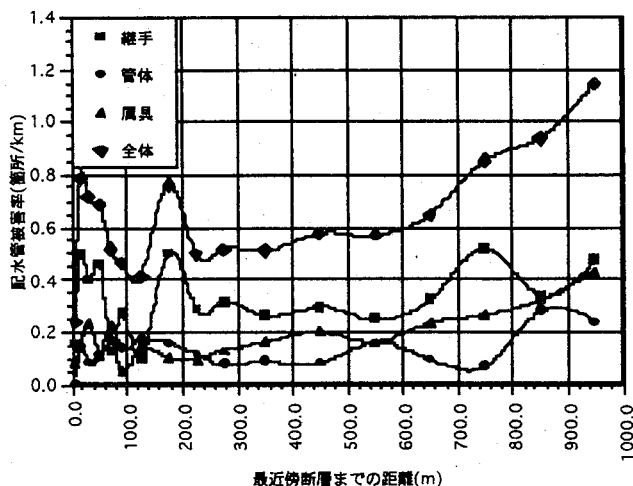
図-2 最近傍断層までの距離と配水管被害率

分析対象地域は、会下山断層周辺の約2km四方の地域である。北側を東西に走る長田断層と南側を走る会下山断層に挟まれた地域や会下山断層の南側において配水管の被害が集中した。図-2に最近傍断層までの距離と配水管被害率との関連を示す。断層距離が100mまでの範囲は20mごとに、300mまでは50mごと、1000mまでは100mごとの管路総延長と配水管被害率を算出した。

継手被害は断層直上と断層から200m、700mの地点で被害率が高く、管体被害は断層から200m、550mの地点でピークを生じており属具被害は断層からの距離が700mの地点において被害率が高くなっている。この地域は会下山断層と長田断層が平行して存在する地域であり、両断層間の距離は約700～800mである。これらの被害のうち断層からの距離が200m～300mのものは、その多くが両断層に挟まれる地域において被害を生じているものであり、断層に挟まれた地域において被害が多発していることが知られる。断層に挟まれた地域では、断層周辺に特有な地盤の特色として、傾斜

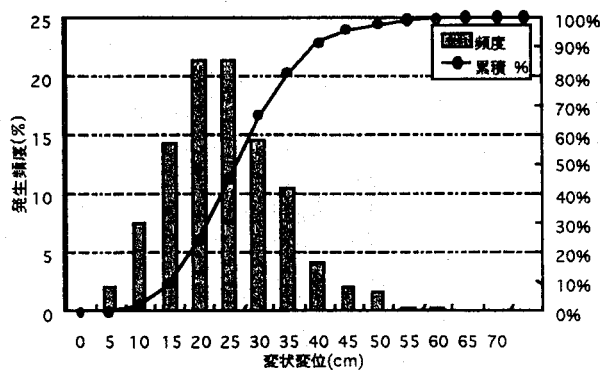
図-3 地盤の変状変位の頻度分布

地であること、地質・地形分布が複雑で多種の地盤が混在すること、断層面の影響による地震動の増幅現象の可能性のあることなどから、被害率が高くなるものと考えられる。次に、対象地域における変状変位の頻度分布を図-3に示す。断層地形であるこの地域の地盤変状は約30~40cm程度であったといえる。地盤変状の原因として斜面の状況や地質、地形など様々な要因が考えられる。ここでは地質分類と地盤変状との関係について考察する。地質分類別平均地盤変状との関連を図-4に示す。図から花崗岩や神戸層群などの堅固な地盤と大阪層群や沖積層などの地盤とは明らかに地盤変状の大きさに違いがあることがわかる。

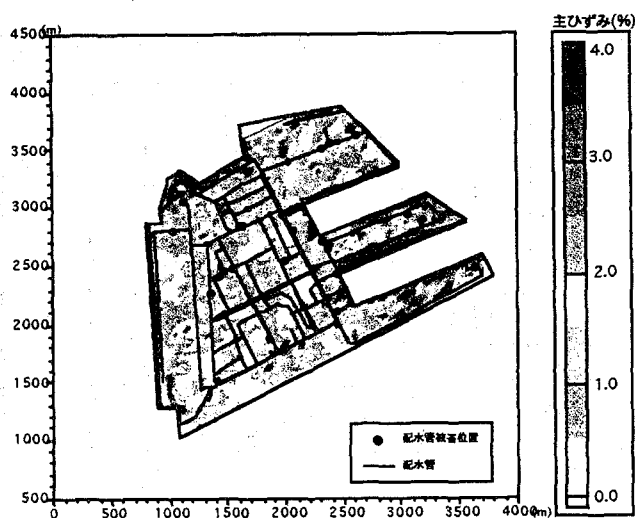
図-5 推定した地盤の主ひずみと配水管被害位置  
(ポートアイランド)

生じていることが知られた。これらは、ポートアイランドの全域で噴砂が確認されていることから、明らかに液状化による影響であると考えられ、島内部においても大規模な液状化により、部分的に大きなひずみが発生していることがわかる。また、上水道配水管被害との関連をみると、配水管被害は岸壁付近には集中して生じていないことがわかる。これは、岸壁が一様に海側に向けて崩壊したことにより、その周辺では岸壁と垂直な方向に地盤の流動が生じたため、岸壁に沿って平行に配管されている配水管の軸方向へのひずみの発生がなかったからである。また島内部における配水管の被害位置をみると、主ひずみの分布が周辺よりも高いところで被害が発生していることがわかる。とくに居住地域においては、主ひずみが1%~2%のところでは被害が多発しており、配水管被害が大規模な液状化に伴う地盤の流動によりひずみの集中した場所において発生することが示された。

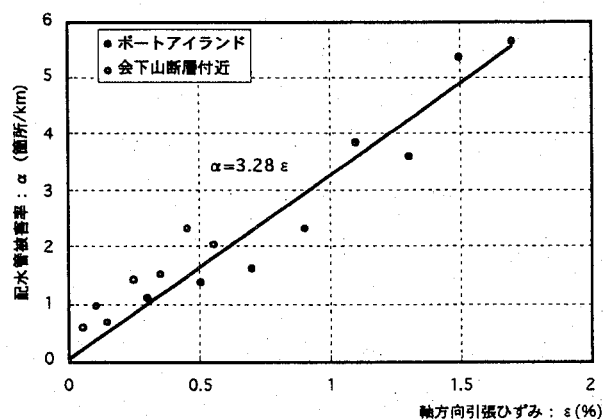
図-7 管軸方向引張ひずみと配水管被害率

次に、ポートアイランドおよび会下山断層付近における管軸方向引張ひずみと配水管被害率との関係を図-7に示す。ポートアイランドと会下山断層周辺とでは埋設されている配水管路の管種や継手などが違うため一概には言えないが、両者ともに概ね正の相関があることは、図から読みとること

ができる。ポートアイランドにおいては液状化に伴う側方流動や不等沈下によって生じた地盤ひずみであり、会下山においては断層地形による傾斜や地質の不均質あるいは断層運動によって生じた地盤ひずみである。しかし、同程度の地盤ひずみに対しては同程度の管路被害率となっていることは注目に値する。両者におけるデータを統合して、管路に沿う地盤引張りひずみ( $\epsilon$ )と管路被害率( $\alpha$ )の関係を求めると $\alpha = 3.28 \epsilon$ となる。ただし、被害モードについては継手被害および管体被害を考慮した。
