# 個別報告 : 液状化災害及びその他の地盤災害 (地震防災を考える 日本と台湾を例として)

# 液状化災害及びその他の地盤災害

## Liquefaction and Other Geotechnical Damages

概要：本文では 921 台湾地震における地盤災害を述べるが、主に液状化災害を中心に地盤災害の状況を述べることにする。液状化災害については、被害規模が大きかった次の 2 カ所、台中港及び南投市について調査した。これらの事例から、今回の地震による液状化の被害状況とその原因について考察する。筆者の調査範囲からの結論ではあるが、液状化被害の規模は、1995 年の阪神淡路大震災より遙かに小さく、台湾西岸に数多く建設された埋め立て地における被害はほとんどないと結論された。その他の地盤災害として、簡単であるが、軟弱地盤上の斜面崩壊や、断層近傍での基礎構造物の被害についても述べる。

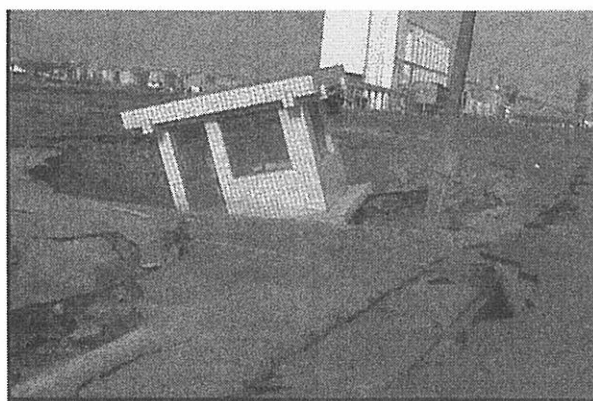
第 1 バースの被害としては、護岸背後地盤が沈下し、数多くの地盤陥没による大きな穴が発生している。図-4 6 は第 1 バースでの被害の様子を示したものである。このバースは建設後約 30 年経過しており、構造としては、図-6b に示すように、海底に約 5-50kg サイズの石を約 2m 厚に設置し捨石基礎を建設した後、コンクリート・ケーソンをおいた構造となっている。海底土は基本的に知ると質砂であり、同じ砂を護岸背後にポンプ浚渫することで護岸を築造している。護岸背面地盤の地表部は良質材で被覆されている。定量的な液

図-6a 護岸背後での陥没による被害

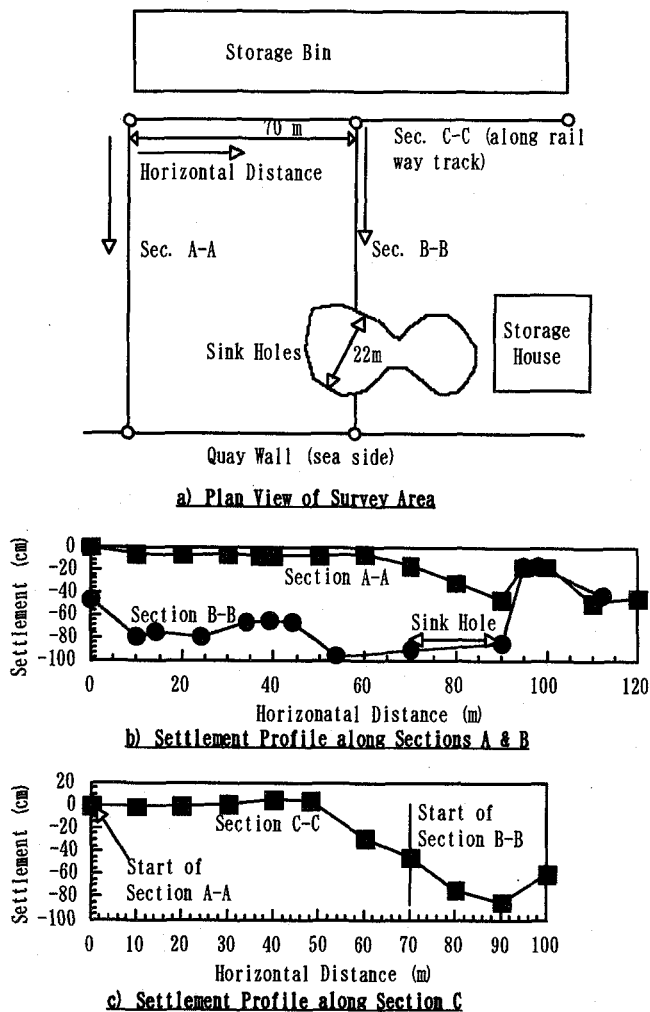
図-7 台中港測量位置図 a) 平面図, b) A断面計測結果  
c) B断面計測結果

図-7 (a) にしめすように、護岸直行方向の A 及び B 測線、護岸平行方向の C 測線に沿って表面地下を測量した。B 測線では陥没孔を横切っており、計測から孔の直径は 22 m、深さは 3.8 m に及んだ。護岸へ向かう地表面沈下の傾向は A 測線に典型的の現れていると思われるが、護岸より約 60 m 離れた地点から沈下が生じているようである。護岸から約 20m の地点で沈下が生じていないが、この地点は荷下ろし用高架橋の位置になっており、杭基礎など何らかの深基礎が設置されていたため沈下が生じなかったと思われる。

測線 B と C では大きな沈下が生じているが、これは陥没孔が生じた原因と関係していると考えられ、浚渫されたシルト質砂が捨石基礎の間から海側に流失したため、護岸背後で陥没孔や大きな地盤沈下が発生したと思われる。

液状化による護岸の側方流動の被害については、計測することは無理であったが、阪神大震災に比べて非常に小さなものと考えられる。ポートアイランドや六甲アイランドでは 5 ～ 6m に及ぶ水平変位が生じたが、台中港での護岸ケーソン背面の沈下量が約 20-30cm であることから、護岸水平変位も遙かに小さなものと考えられる。また、側方流動によって影響を受けた範囲についても、阪神大震災では約 100m 程度とされるが、図-7 に示したように台中港では約 60 m より沈下が生じている。以上のことより、台中港の護岸形成地盤はシルト質砂のように非常に液状化危険度が高い材料であるにも拘わらず、液状化の被害程度は阪神大震災に比べて非常に小さかった判断される。当地では、地震動の記録が得られていないため、液状化解析等により厳密な分析が出来ないが、今後は、浚渫砂の液状化強度試験や地震動の推定等を実施し、今後の地震に対する台中港の液状化危険度を検討する必要がある。

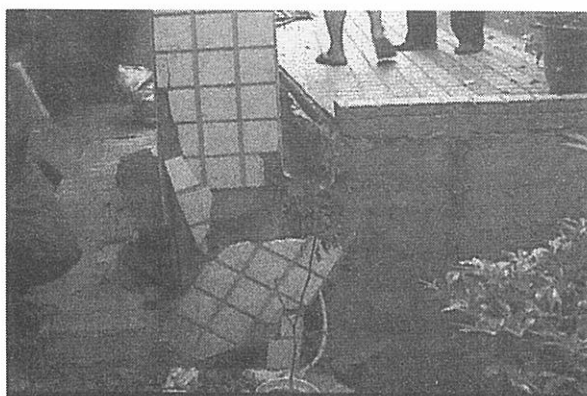
ロックでは14階の高層ビルと3階建てのマンション4棟があり、他のブロックBでは14階高層ビルと3階建てマンション1棟がある。Aブロックでは、北端のマンションが被害を受けたが、被害マンションは直接基礎で液状化した地盤に構築されていたのに対して、その他のビルは全て地下2階構造の駐車場上に構築されていた。図-9は地下駐車場内での液状化の様子を示したもので、大量の噴砂が地下2階部に堆積しており、この地域全体で液状化が発生したことが分かる。図-10から12は、被害を受けた北端のマンション近傍の様子を示したもので、図-11に示すように、被災マンションの地盤とその他ビルの地盤（地下駐車場）との間に約50cmの段差が生じており、被災マンションの地盤が南側に傾斜していた。従って、Aブロックでは無被害マンション群は地下構造物上で支持されていたため、地域全体が液状化したにも拘わらず、不等

図-11 北端マンション地盤の沈下

沈下を生じなかったが、北端マンションのみ直接基礎であったため、地盤の液状化により、居住が困難なまま建物が傾斜する被害を被った。もし、杭基礎などの深基礎が施されていたなら、被害は軽減されていたと思われる。

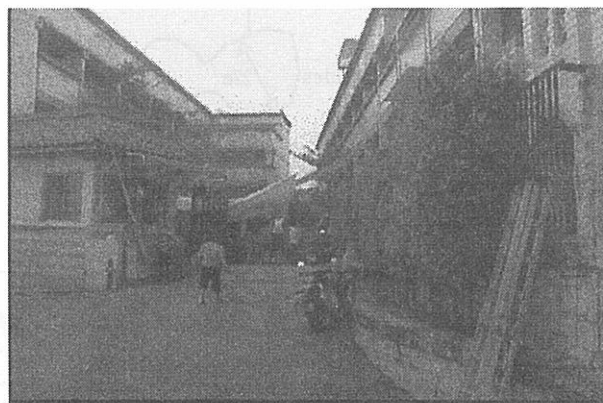
図-12 北端（右）マンションの傾斜  
(BブロックからAブロック向き)

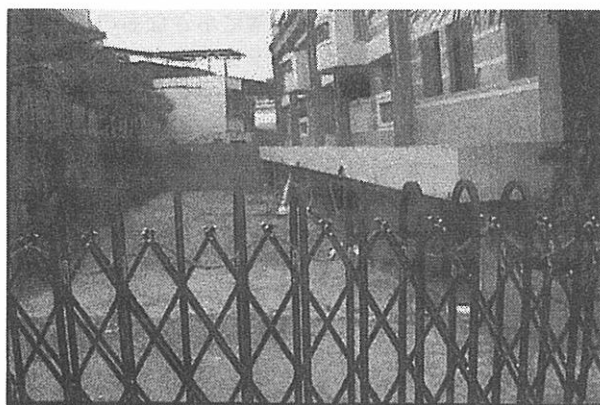
図-13 Bブロックの高層マンションの傾斜

Bブロックでは、14階高層マンションと3階マンションが建物の長手方向が平行になるよう建築されており、液状化のために地盤の不等沈下が発生し、両建物が互いに向かい合うように傾斜していた。14階高層マンションの基礎は地下1階構造の駐車場で構成されているようで、図-13のように、その出口は西側3階マンションの裏側道路となっている。噴砂が多量に地下駐車場出口及び駐車場内に見られる。液状化により、高層マンションの正面（東側）が上昇し、駐車場出口側（西側）で沈下が生じた。図-14は正面側の地面（地下駐車場）の上昇により生じた段差を示したもので、上昇地面上にはコンクリートブロックが重しとして置かれ、傾斜の進行を防ぐための応急処置とされているようである。

Aブロックでの被害と同様に、Bブロックにおいても、液状化対策として杭基礎のような深基礎は配備されていないようである。台湾の建設規準として、地下駐車場のような地下構造物がある場合には、深基礎の設置が軽減されるようで、このため、杭基礎の無い高層ビル建設が可能であったと思われる。被災マンションの修復工事として、傾斜補正は高層ビルについては特に非常に困難であり、また、何らかの液状化対策工を加

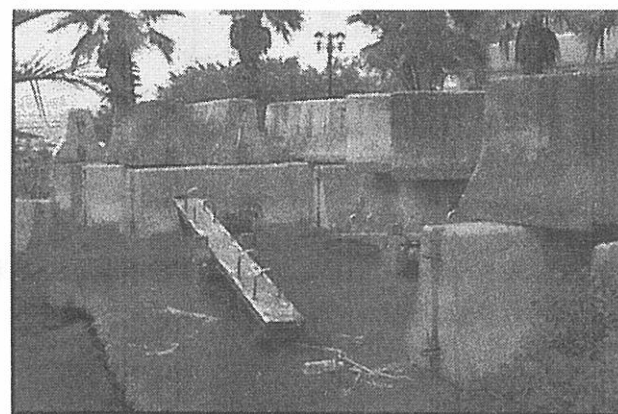
図-14 高層マンション正面での地盤隆起  
(コンクリートブロックは隆起防止用重石)

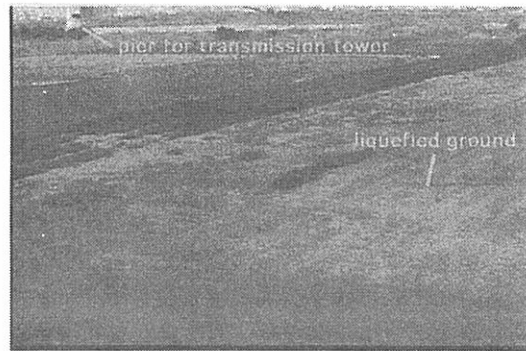
新聞報道等によると、台中県、南投県の各地で液状化被害が発生したと報道されていた。その1つとして、台中港南端に流れる鳥溪と呼ばれる川の河川敷で、高圧線用鉄塔基礎付近で液状化が発生したとされる事例を調査した。先述のように、台中港南端には火力発電所が建設されており、発電所からの送電施設として、鳥溪に沿って、数多くの高圧線用鉄塔が建設されている。現地での液状化状況を調査したが、図-15、16のように、河川敷で軽微な液状化は発生していたが、鉄塔基礎に被害は無かった。一方、発電所付近での液状化調査のため、発電所場内で聞き取り調査したが、地震時の被害としては震動により発電タービン用の冷却水パイプに破損が生じ、2つの発電タービンが停止したとのことである。その他の被害としては、発電所場外にある、温水排出のための地下コンクリート排水溝付近で、地面の陥没が生じていた(図-18)。また、排水を海へ放出するための堰堤(図-17)も少し変位を受けていたようである。当発電所は、台中港域内で埋立されているため、埋立地盤は被害があったバースと同様な土質から成ると思われるが、上記以外の地盤変状はなく、発電所は無事に稼働を続けられるようである。

図-15 鳥溪河川敷での液状化

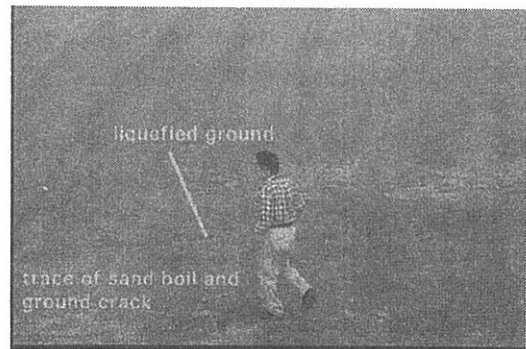
図-16 液状化現場の拡大写真

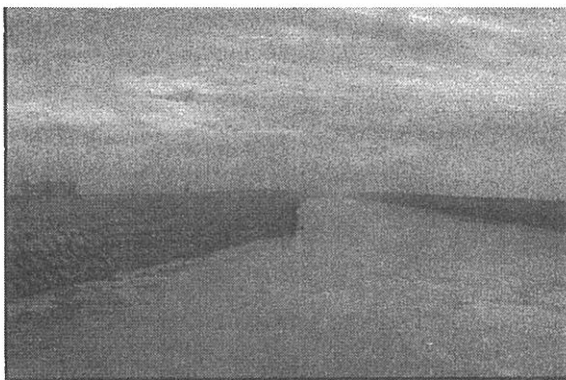
図-17 火力発電所の放出堰堤の変状

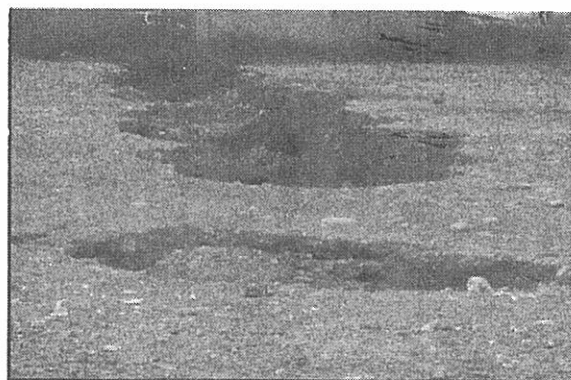
図-18 コンクリート排水溝近くの地盤陥没

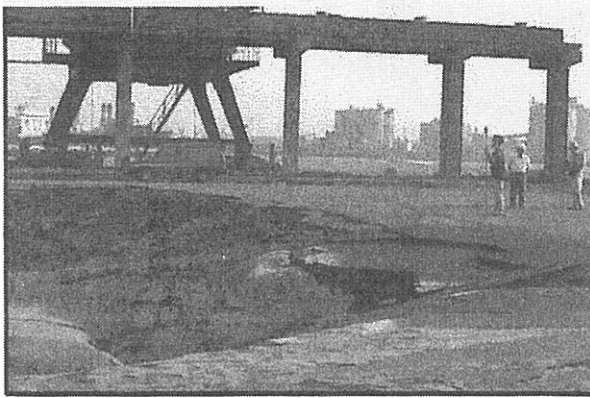
図-4 護岸背後地盤での液状化

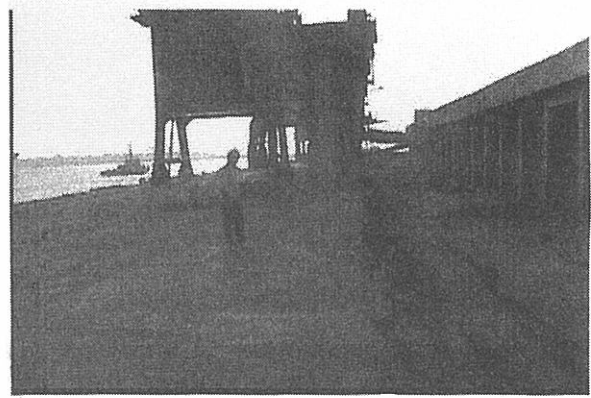
図-5 護岸背後の不等沈下

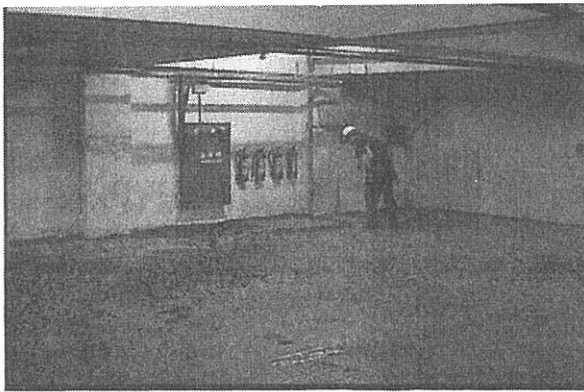
図-9 Aブロック地下駐車場の液状化

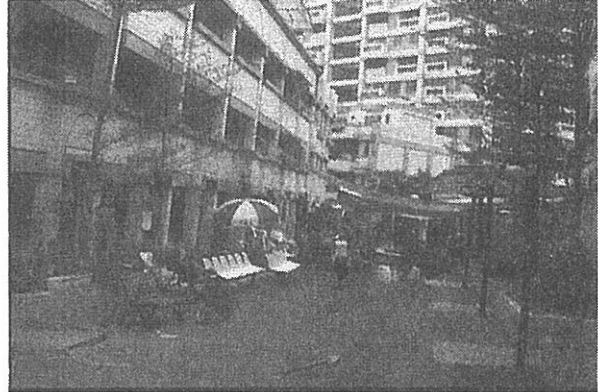
図-10 北端（左）マンションの傾斜(奥側：Bブロック)

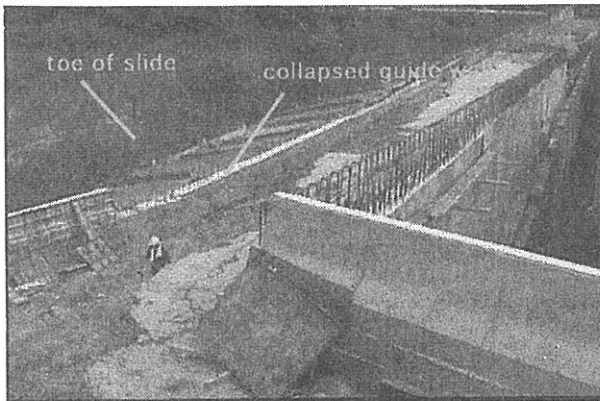
**斜面崩壊:** 今回の地震では、種々の形態で斜面崩壊が発生している。その1例として、草屯市と南投市の間にある猫羅溪右岸の道路建設現場で、軟弱地盤上の盛土が滑りを生じていた例を示す。図-19に示すように、崩壊土は猫羅溪支流の小河川にむけ移動・沈下したため、取り付け道路用の側壁コンクリートが大きく滑落している。崩壊の原因としては、地震動により盛土下部の軟弱層で強度不足が生じたためか、軟弱層で液状化が発生し強度低下したためと考えられる。

図-19 軟弱地盤上での斜面崩壊

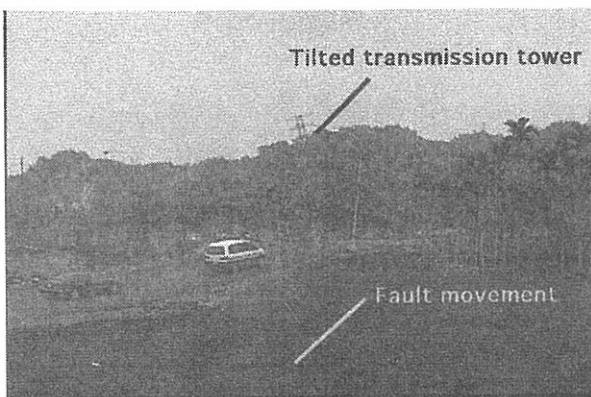
断層変位による基礎構造物の被害：今回の地震では、断層変位が生じた場所において、数多くの基盤施設の被害が発生した。断層変位の規模や被害については、本調査隊の報告書で既に記述されているため、ここでは同様な被害例について数を限って示すこととする。図-21は名間市南部で発生した断層変位により、断層直上の高圧線鉄塔基礎が被害を受けた例である。断層変位としては、約3mの鉛直方向のずれが生じたため、鉄塔基礎の一部が沈降し、図のような鉄塔の傾斜が生じた。一方、図-22は名間橋の被害を示したもので、断層変位により橋脚基礎がねじり変位を受けている。このため、上部橋桁が落ちる被害が生じた。断層変位は手前の河川堤防で上下動として現れているが、橋脚基礎のどの深さでどのような変位が生じたか不明である。断層変位が生じる可能性がある地点を横切るような基盤施設の建設には、基礎設置深さでの変位等の情報が重要と考えられ、今後の調査継続が必要と思われる。

図-21 断層変位による高圧線鉄塔の傾斜

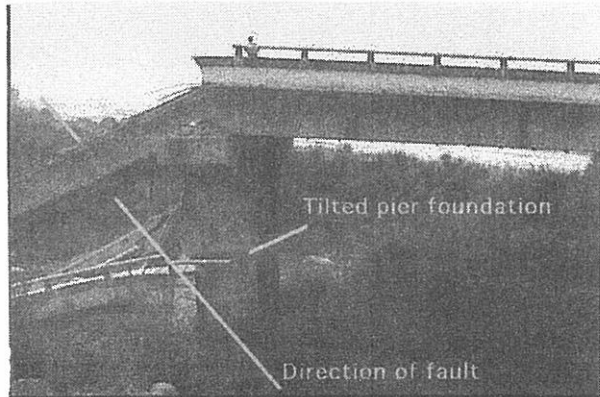
図-22 断層変位による橋梁基礎の破壊
