# 柵渠型排水路底面における浸透破壊 —事例報告と現地調査—

## Seepage Failure of Bottom Soil within Double Sheet-Pile-Wall-Type Ditch —A Case History and Site Investigation—

概要：岐阜県H市における柵渠型排水路で、水路底面にボイリングが発生し、水路溝畔が陥没した。本地点においては、排水路として、鉄筋コンクリート組立柵渠を用いた二面水路が採用された。コンクリートパネルの根入れ深さが小さいために水路底面にボイリングが発生したと考えられる。ここでは、まず、ボイリングの発生と水路溝畔陥没の状況について述べた。次に、地盤構成材料の物理的・力学的性質及び地下水位の変化について調べた。そして、日本道路協会の方法を用いて水路底面の浸透破壊に対する安定性を評価し、ボイリング発生の原因について考察した。

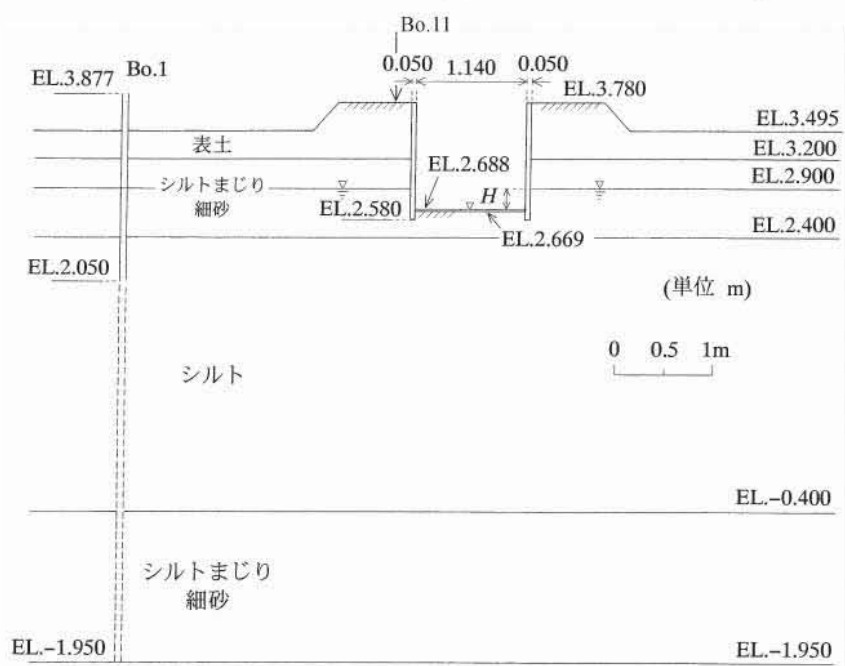
Fig.5 ボーリング発生地点近傍のボーリング Bo.1 と水路の位置関係及び地質の状況

ボーリング発生地点近傍のボーリング Bo.1 と水路の位置関係及び地質の状況を Fig.5 に示す。

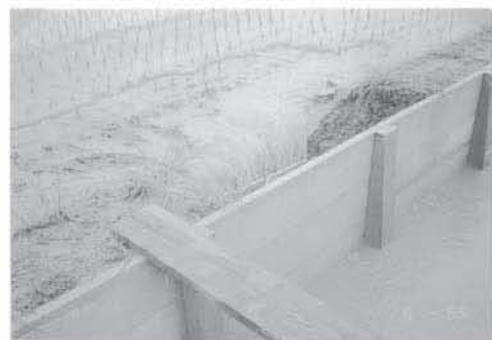
Fig.7 田植え期における溝畔陥没の発生 (2001/06/19)

Fig.7 に水路溝畔の陥没状況を示す。パネル間において透水があまり見られず、その効果が発揮されなかったことが破壊原因の一つにあげられる。毎年代かき時に陥没した穴の修復におわれ、地元役員の苦労は計り知れない。そのため、陥没が生じないように水路底面に敷きコンクリートを張るという対策を講じた。

ボーリング調査の結果、水路底面の土質はシルト質細砂であったが、1m程度深い層でシルトや場所によっては砂の層が見られる。現地では時折砂が湧き出す現象が見られることと、代かき時など地下水位が高い時期に陥没が発生することから考えて水路底の表層ボイリングから背後の土粒子の移動(パイピング)が誘発されたものと判断した。また、好天が続いたにもかかわらず地表水が残留していることと、パネル間からの透水効果が見られなかったことから、過剰間隙水圧が水路底面にかかったことが原因であると考えた。

ボイリングの再発防止工法としては、敷きコンクリート、埋戻し土の土質改良、U字溝等既製品での敷設替えが考えられたが、経済性及び施工性から、厚さ0.1mの敷きコンクリート工法を採用した。0.1m厚の敷きコンクリ

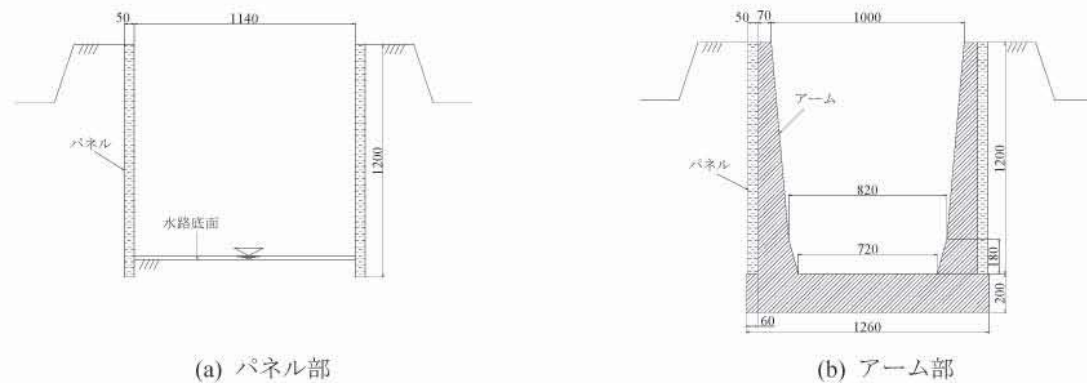
Fig.8 ボイリング発生地点の柵渠形状

Figs.8(a), (b)にそれぞれボイリングが発生した地点 (Bo.1 近傍)のパネル部とアーム部の断面図を示す。パネルは、1枚の大きさが高さ300mm、長さ995mm、厚さ50mmであり、4枚で高さ1,200mmの水路が構成されている。水路幅は1140mmである。水路の有効幅は、アーム部を考慮すると1000mmとなる。

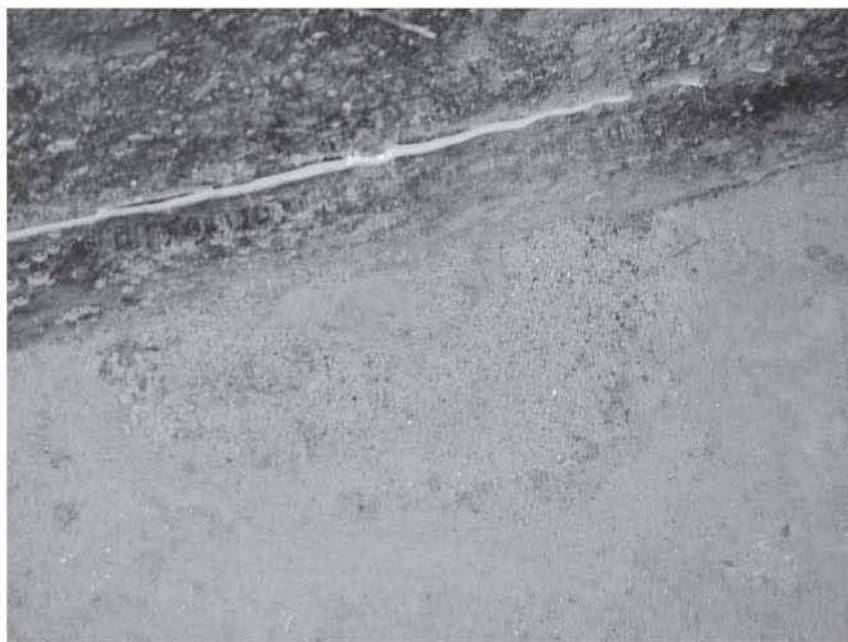
Fig.10 隙間からの細土粒子の噴出現象(2003/08/24)

しかしながら、敷きコンクリートと柵渠パネルとの取付け部分の施工は難しく、施工時に小さな孔隙が生じ背後の地下水位が高くなったときにはその隙間から細土粒子が噴出する現象(パイピング)が見られた(Fig.10 参照)。この現象は地下水位が高くなったときに顕著となり、水路底面付近のシルトまじり細砂が大量に吹き出して大きな陥没を生じることになった(平成15年9月24日の豪雨時、及び、平成16年5月24日の代かき期(Fig.11 参照))。

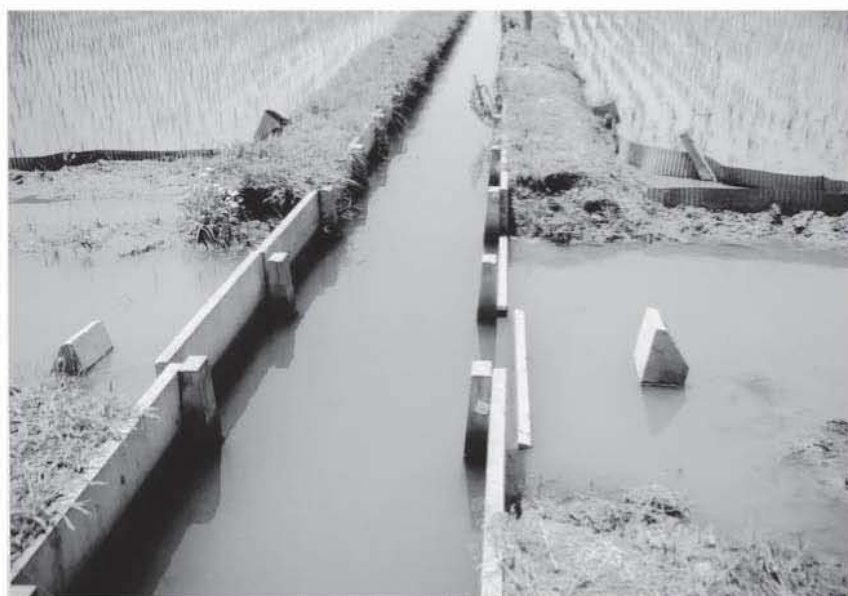
Fig.11 2004/05/24 の代かき期の水路溝畔陥没

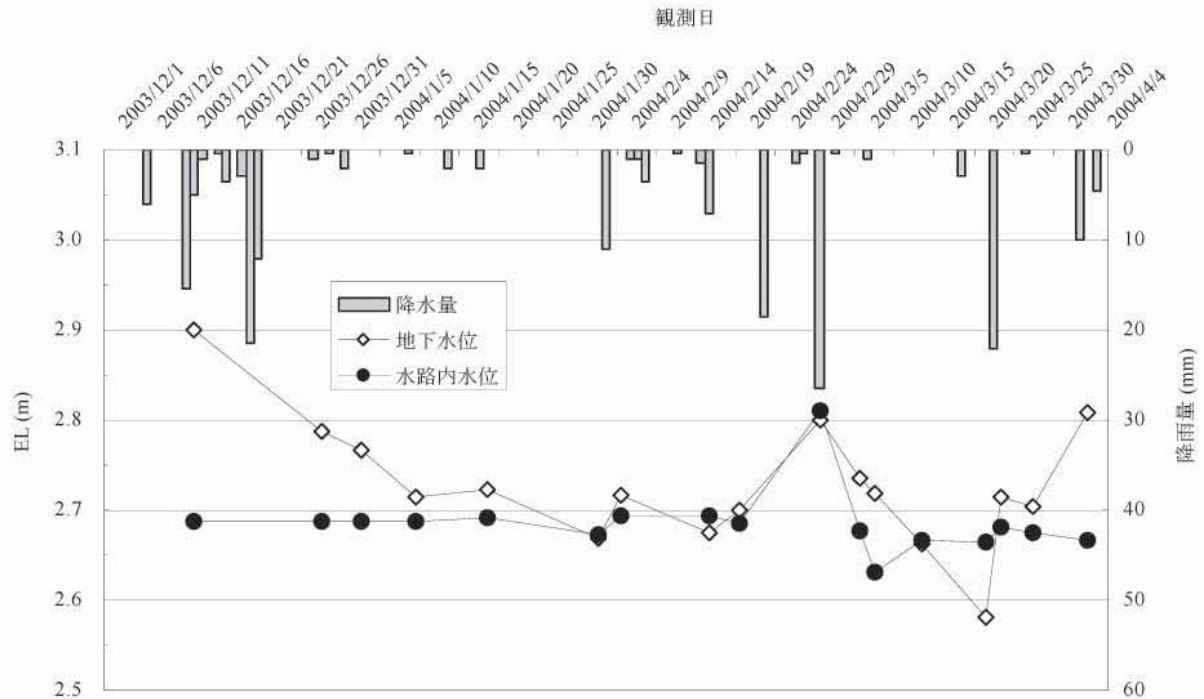
(a) Bo.1

Fig.14(a)から、降雨が観測された日から数日は地下水位が高くなることがわかる。また、まとまった降雨がないと地下水位は EL.2.669～2.723m (G.L.-0.827～-0.772m)付近に落ち着くことがわかる。低水位期の水路内水位は、2004/01/09～2004/02/15 の期間における観測値の平均から EL.2.688m である。

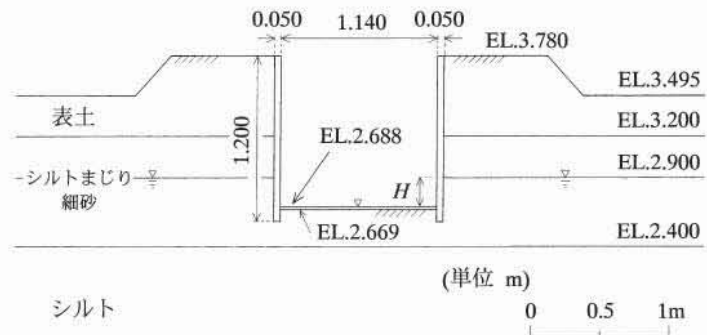
Fig.15 2003/12/12 における水路断面の状況(ボーリング発生地点近傍)

ここで、継続的な観測期間について、地下水位と水路内水位の差、すなわち、水路壁前後の水位差を求めると、2003/12/12 に最大値を示し 0.212m となった。また、水路内地盤標高は 2003/01/09～2004/02/15 の期間における観測値の平均から EL.2.669m となり、計画水路底面標高 (EL.2.580m) から 0.089m だけ上方にある。2003/12/12 における水路断面の状況を示すと Fig.15 のようになる。

まとまった雨が降ると、地下水位が上昇することが予想される。ボーリング発生時には地下水位がさらに上昇していたと考えられる。2004/04/11 以降の断続的な測定結果によると、水路壁前後の水位差は、2004/05/16 の大雨時 0.600m、2004/05/22 の代かき期 0.456m であった。2004/05/24 のボーリング発生時、地下水位が田植え期の地下水位 EL.3.543m (G.L.0.048m) (2004/06/13 観測)と同程度であったと推定すると、水位差は 0.878m(推定値)となる。

定解析を行うと、敷きコンクリートがないとした場合、浸透破壊に対する安全率  $F_s$  は 2003/12/12 条件時  $F_s=1.070$ 、平成 16 年 5 月 16 日の大雨時  $F_s=0.378$ 、平成 16 年 5 月 22 日の代かき期  $F_s=0.497$  となり、大雨時や代かき期にはすでに限界状態を大きく越えた状態にあることがわかる。ここで、地盤は層状の堆積層からなっているが、計算では一層からなっていると考えた。また、土の水中単位体積重量は、シルトまじり細砂の場合の一般的な値である  $\gamma=9.8\text{kN/m}^3$  について考えた。水路底の地盤の浸透破壊に対する安定性はパネルの根入れ深さによって決まるものであるから、本事例のように根入れ深さが小さい場合には、ボイリングに対する安定性が小さくなり、何らかの対策を講じないとボイリングが発生することになる。地下水位が高くなる場合、孔隙からのパイピング現象を防ぐためには、その時点では、水路内水位を高く設定することで対処せざるを得なかった。浸透破壊の原因を明らかにするためにはより詳細な解析が必要である。
