# 地盤及び土構造物のパイピングによる浸透破壊 —破壊形態の分類と破壊事例の分析—

## Piping failure of soil and earth structures —Failure modes and case histories—

田中 勉<sup>1)</sup>  
Tsutomu Tanaka

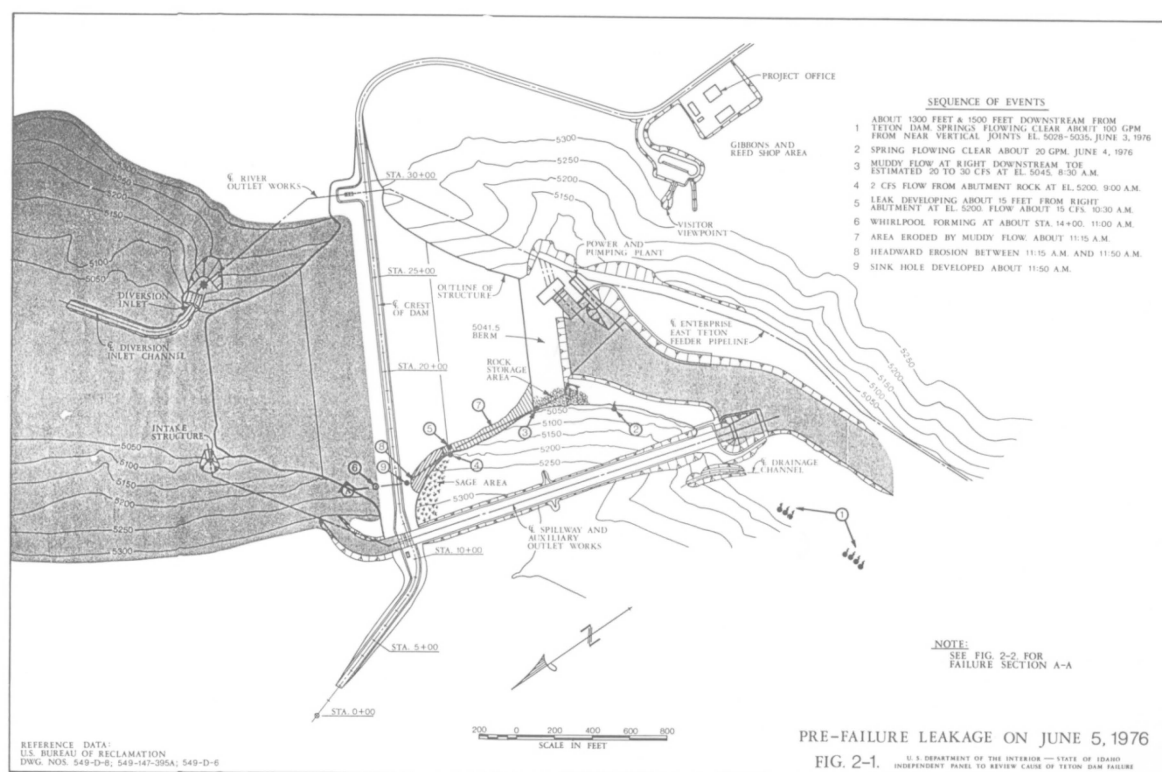
Fig.7 ティートンダムの決壊 (Sequence of events)

この破壊は, 亀裂性岩盤または岩盤付近の土質材料におけるハイドロリック・フラクチャリングが原因とされた。ティートンダムの決壊は, ダムの破壊でハイドロリック・フラクチャリング現象がはじめて指摘された事例である。

Fig.7 にティートンダムの決壊の状況が詳しく示されている。現象の経過を原文のまま紹介すると次のようになる (Fig.7 の右上の説明文参照)。

1. About 1300 feet & 1500 feet downstream from Teton Dam. Springs flowing clear about 100 GPM from near vertical joints EL. 5028-5035. June 3, 1976.
2. Spring flowing clear about 20 GPM. June 4, 1976.
3. Muddy flow at right downstream toe estimated 20 to 30 CFS at EL.5045, 8:30 A.M.
4. 2 CFS flow from abutment rock at EL.5200. 9:00 A.M.
5. Leak developing about 15 feet from right abutment at EL. 5200. Flow about 15 CFS. 10:30 A.M.
6. Whirlpool forming at about STA. 14+00. 11:00 A.M.
7. Area eroded by muddy flow. About 11:15 A.M.
8. Headward erosion between 11:15 A.M. and 11:50 A.M.
9. Sink hole developed about 11:50 A.M.

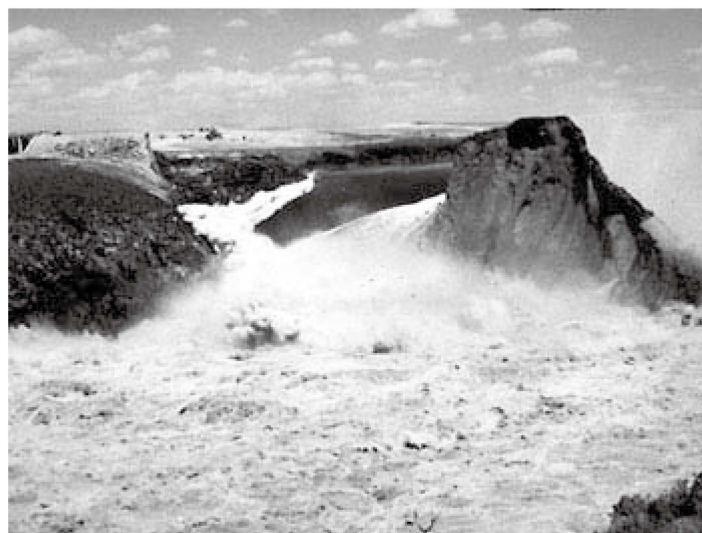
Fig.8 ティートンダムの決壊の様子

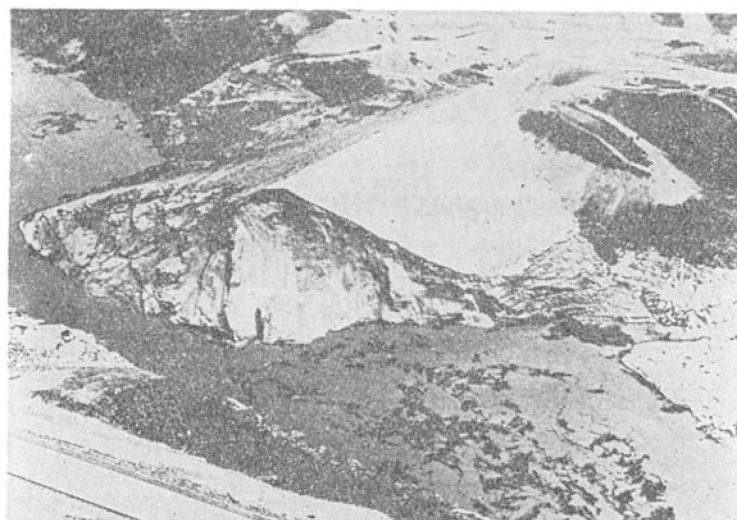
Fig.9 ティートンダムの決壊後の状況

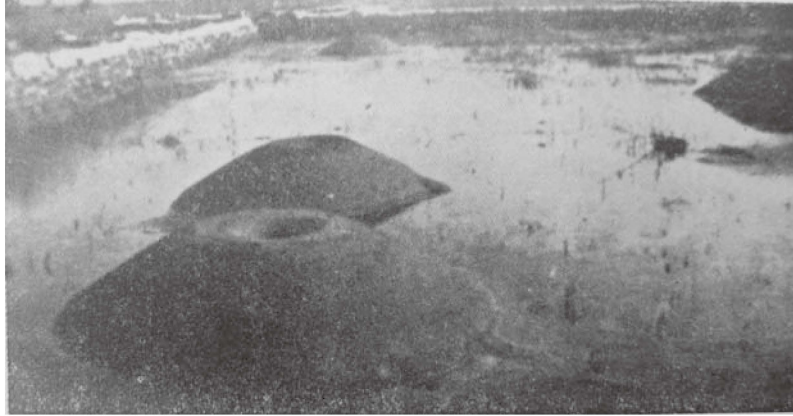
Fig.10 典型的な噴砂口(W.J.Turnbull) (アースダムとアースロックダム p.63)  
(Sand boils in Sack Sublevee Basin near Friars Point, Miss., 1937 High water)  
(Turnbull and Mansur, 1961a, 1961b, 1961c)

噴砂の大きさと間隔について、あるダムでは約 5~7.5cm のものが 0.6~0.9m の間隔で数多く発生したという例が上げられている。Turnbull and Mansur (1961a, 1961b, 1961c) は, Mississippi 川の堤防に沿って行われた基礎地盤の間隙水圧測定の結果をまとめているが、そこでは大規模な地下浸透と噴砂が発生している。噴砂が発生する条件は場所によって大きく異なるが、上向きの動水勾配が 0.5~0.8 以上のときに細粒の非粘着性土に発生すると考えられている。Fig.10 に Turnbull によって示された典型的な噴砂口の写真を示す。

大きな噴砂口の防止方法としては、砂袋などをまわりに積み上げて防壁をつくり一時的に抑制したり、排水用のリリーフウェルの設置やフィルター材料を敷き広げたりすることによって永久に抑制することができる。小さな噴砂口が接近して無数に存在する場合には、底部が砂、上部が粗い礫からなる透水性材料を約 0.9~1.5m の厚さに敷き拡げるような逆フィルターを用いることによって防ぐことができるとされている (河上, 1972)。

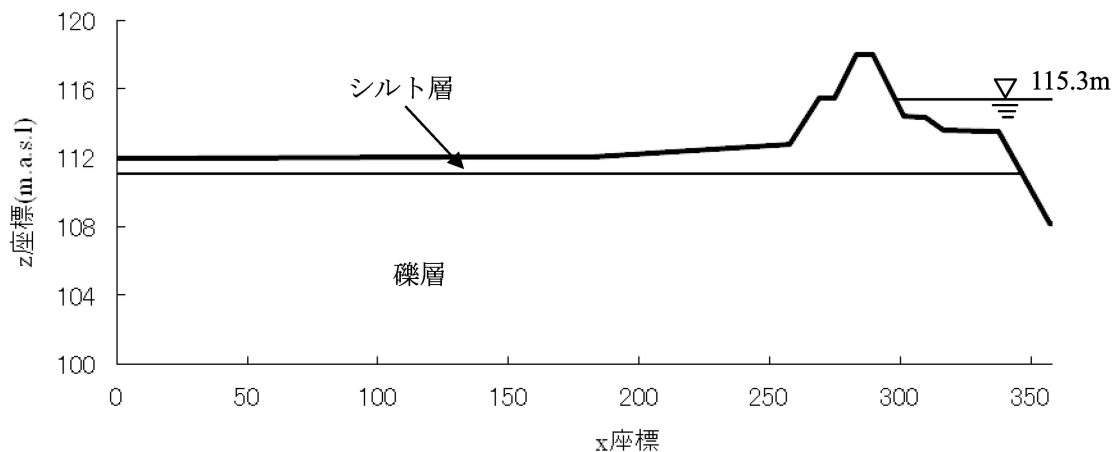
(2) ダニューブ川の河川堤防の破壊 (1965) 1965 年にスロヴァキア領におけるダニューブ川の河川堤防が 2 箇所破堤した(Hulla and Kadubcová, 2000, Peter and Šebesta, 1965, 田中・浦田, 2006)。これは、河川堤防の下層地盤で地下浸食が生じたために引き起こされた。1,000km<sup>2</sup> の高品質の農業用地が洗い流され、3,910 戸が倒壊し、6,180 戸が損傷を受けた。本地点の堤内側地盤は、河川から連続した厚い礫層の上に薄いシルト層がのった状態となっている(Fig.11 参照)。堤防決壊の原因を踏まえ、1995 年から 1997 年にかけて、堤防の浸透破壊に対する安定性強化対策が講じられた。本地点で採られた対策は、堤防の堤内地側(裏法面)において盛土を追加し、堤外地側(表法流水側)において、表面に金属製フォイルを張り、地中連続壁を打設することによって、堤防の下層地盤の止水性を高めることが主体であった(Fig.12 参照)。ここで、不透水性粘土層は地表面下約 100m 以上の深さにあるため、地中連続壁は下部粘土層に達していない。

Fig.11 改修前のダニユープ川河川堤防の概略図

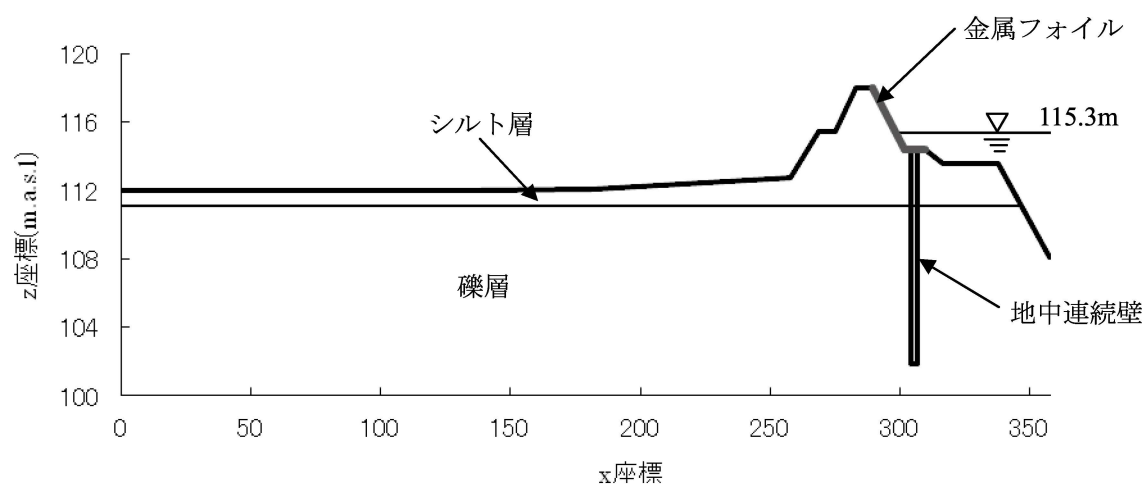
Fig.12 改修後のダニユープ川河川堤防の概略図

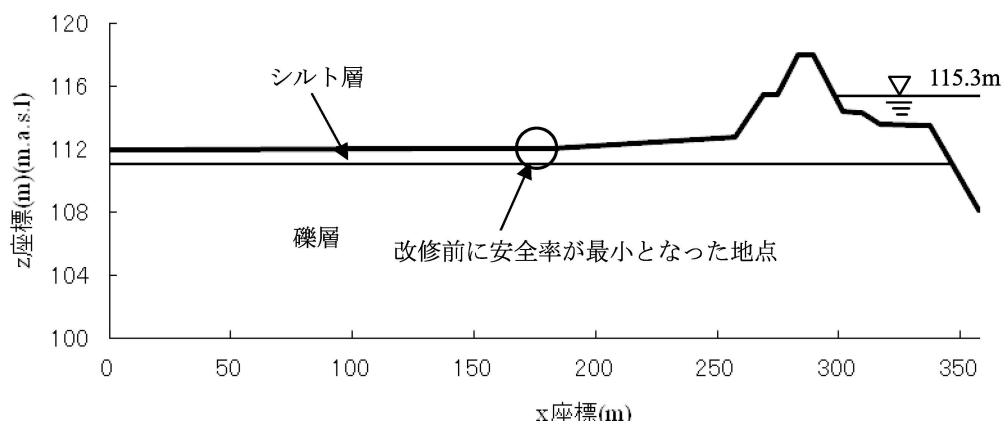
異方透水性を考慮した場合、堤内地側の地盤は、改修前、安全率が  $F_s=0.911\sim1.012$  となり、浸透破壊に対して危険な状態にあることがわかった。改修前の状態において、安全率  $F_s$  が最小値を示す地点を Fig.14 に示す。シルト層が破られて礫層の土砂が噴出するものと考えられる。次に、改修後の安全率は  $F_s=0.943\sim1.048$  となり、改修前と比べ、ある程度改修の効果が見られる。

Fig.14 異方性を考慮した場合に改修前に安全率が最小となった地点

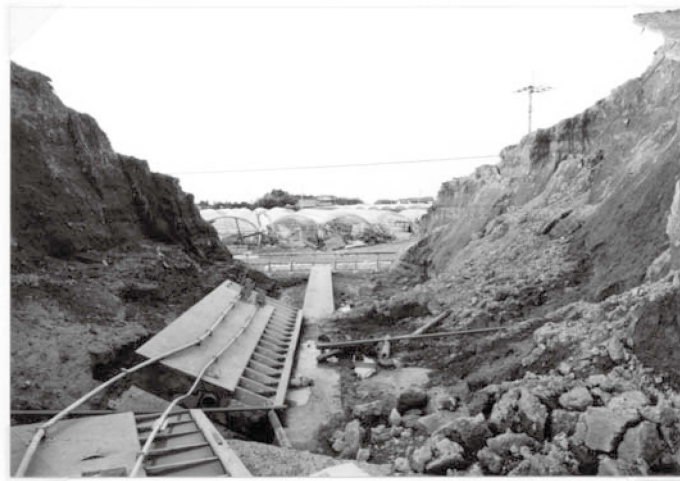
- (1) 前年(1996年)の秋から冬にかけて、決壊地点の放水口の上部約1m付近で漏水が起こっていた。
- (2) 決壊の数日前、普段より漏水が多くなっていた。
- (3) 前日、石垣の上より、いつもより多くの水が出ていた。
- (4) 前日3月22日の夕方には漏水が泥水になっていた。

Fig.16 に決壊した堤体を貯水池側からみた様子(1997年3月3月27日)(破壊断面の下方に底樋及び斜樋の残骸が見える)、Fig.17 に決壊した堤体を下流側から望む写真(1997年4月10日)を示す。この時点で、温室はすでに一部片付けられている。

Fig.16 決壊した堤体を貯水池側から見た様子(1997年3月3月27日)

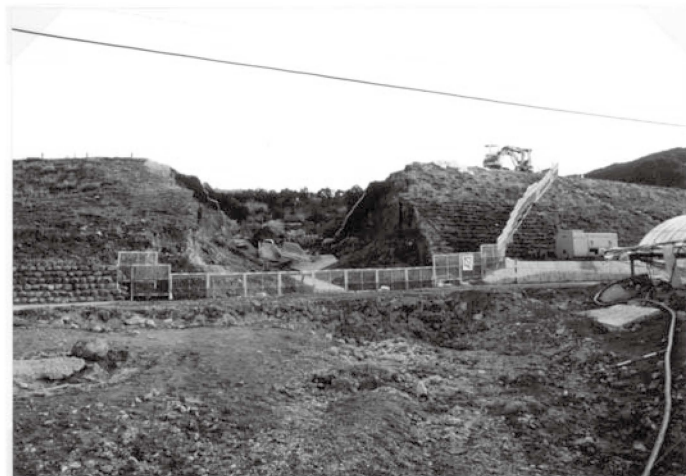
Fig.17 決壊した堤体を下流側から望む(1997年4月10日)

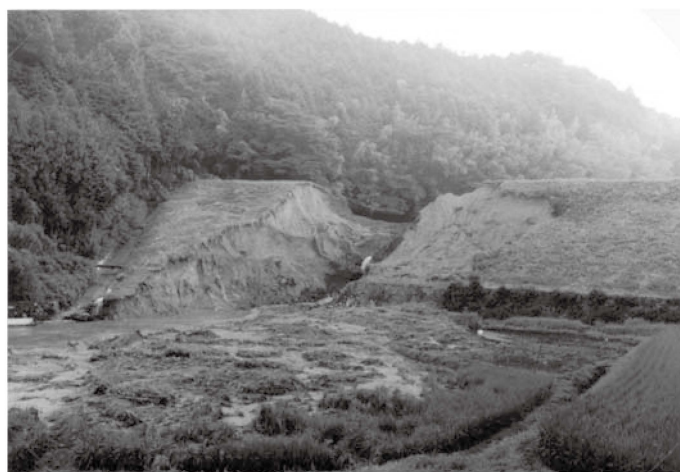
堤体の決壊を当初から目撃した人の話によると、莫大な累積雨量によってため池が満水になった結果、越流水が下流側マサ土斜面を徐々に浸食し、その崩壊部が拡大していった堤体が決壊したということである。ため池が満水になった他の原因として、洪水吐側のマサ土斜面の崩壊に伴い、土砂及び樹木が洪水吐を閉塞したことも考えられる。破堤の原因は越流による堤体の浸食であると考えられる。

Fig.18 江良ため池堤体の決壊

さて、ここで見た2つのため池について、破堤の原因は「越流による破壊」及び「パイピングによる破壊」であるが、事後の決壊断面はほぼ同じ形状を示している。したがって、破壊の原因を、事後の形状だけから正しく判定することができないことが指摘される(Fig.18 及び Fig.20)。決壊の瞬間を目撃した人の証言が正確な原因究明の鍵を与えることになる。また、堤体に実際にパイピングが生じていても、その後、水位の上昇による越流と浸食破壊の方が先行して起こった場合には、越流が直接の破壊原因であると判定されることになることになり、パイピング現象は隠されることになる。このことは、事後の堤体の破壊形状からだけでは正確な原因を特定することが大変難しいことを意味している。

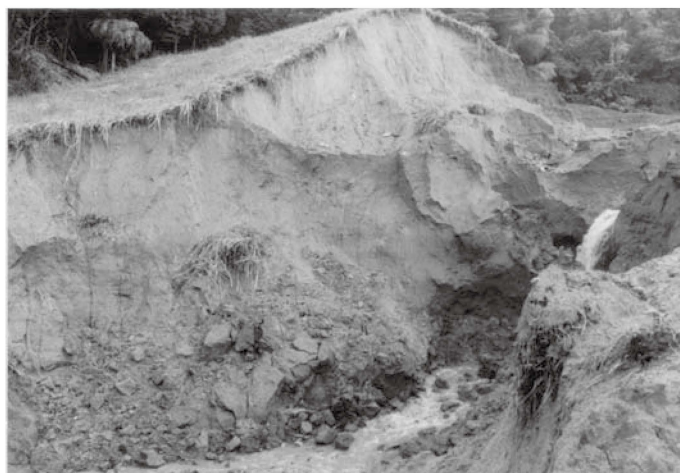
Fig.19 江良ため池決壊部分の近接写真  
(下部に青灰色の粘土(旧堤体), 上部にマサ土がみえる)

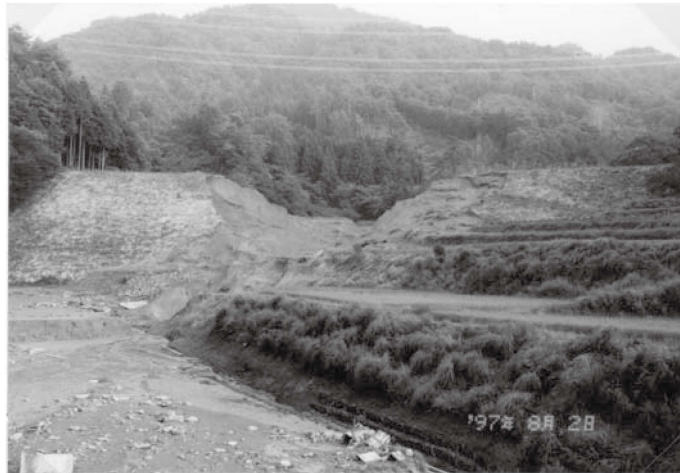
(2) **麻生ため池** 麻生ため池は、堤高 16m、貯水量 10 万  $\text{m}^3$  の 1921 年(大正 16 年)に築造された大ダムである。7 月 27 日深夜に決壊した(決壊の通報は 7 月 28 日 1 時 38 分にあった)。破堤の原因は底樋管付近に発生したパイピングが原因であるとされている。それまでの累積雨量は 521mm であった。本堤体土には花崗岩及び花崗閃緑岩の風化したマサ土が用いられている(Figs.20, 21)。堤体の決壊を目撃した人の証言によると、「最初、底樋管の埋設箇所から発生し、次第にその規模を増大して、堤頂から深さ約 5m に達する空洞が形成された。その後、空洞上部が崩落し、V 字形の大決壊に至った。」ということである(山本ら, 1998)。現場透水係数の測定が行われ、 $4.1 \sim 6.2 \times 10^{-4} \text{ cm/s}$  が得られている。遮水材料としての基準値  $1 \times 10^{-5} \text{ cm/s}$  より 1 桁大きな透水係数が実測されている。決壊の原因は、底樋管に沿ったパイピングであると考えられる。

Fig.20 麻生ため池堤体の決壊(1997年8月2日)

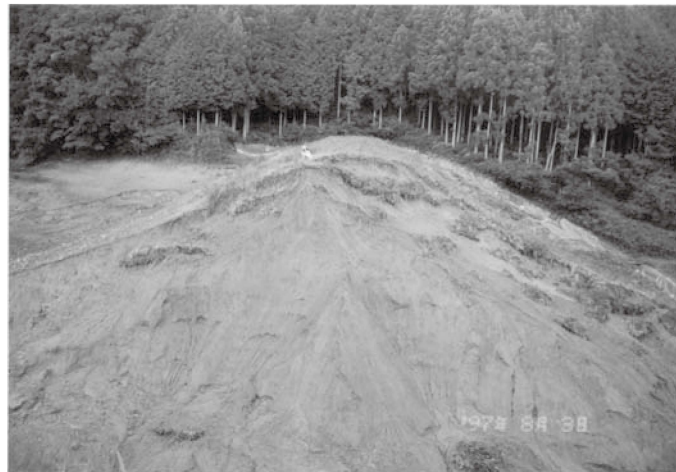
Fig.21 麻生ため池決壊部分の近接写真(1997年8月3日)  
(堤体にはマサ土が盛立てられている)

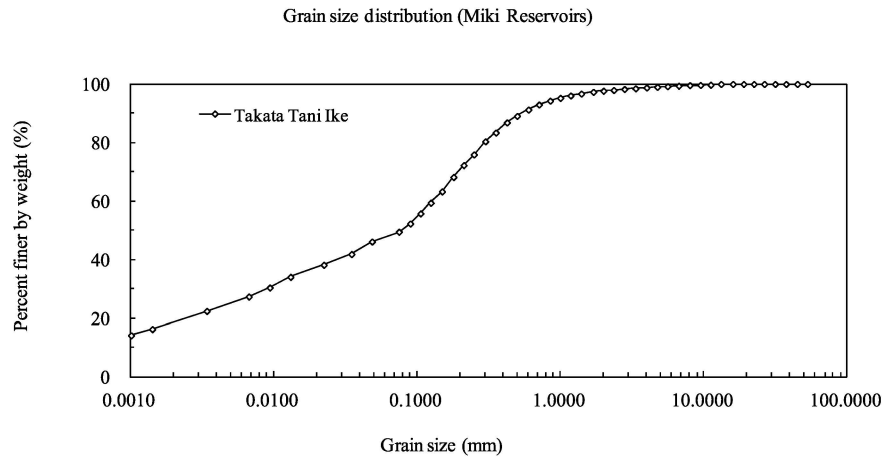
ため池は、1997 年 9 月 16 日の台風 19 号以降、満水状態であった。このとき、107mm/day の降雨が観測されている。堤体は、昭和 58 年(1983 年)、2,260 万円をかけて改修されたものであった。改修から、14 年(=1997-1983)が経過していた。被害は、床下浸水(水深約 1m) 31 棟、けが人 1 人、農地埋没 5a(サトイモ)であった。堤体の土質は、物理試験の結果からシルト質砂 (SM) であった。粒径加積曲線を Fig.23 に示す。この土は粘着力がなく、パイピングに対する抵抗性は大変小さいと考えられる。

Fig.23 宝谷池堤体材料の粒径加積曲線

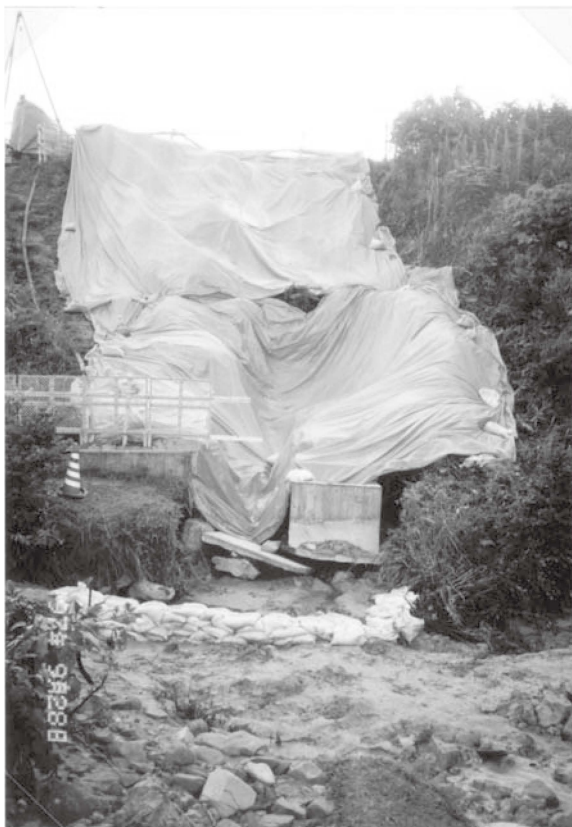
平成 9 年(1997 年) 9 月 20 日(土) 午前 4 時過ぎ、決壊の兆候「ザーザーと激しく水路を流れる水音」があり、午前 5 時 50 分頃、濁流が水路からあふれ出した。決壊は、午前 5 時 52 分頃である。決壊の瞬間の証言によると、「堤に約 50cm の穴が開いて水があふれ出し、みるみる穴が大きくなり崩れていった。」ということである。決壊の原因は、底樋に沿ったパイピングであると考えられる(Figs.22, 23, 24, 25 参照)。

Fig.24 破堤した宝谷池堤体  
(下部に底樋が見える)

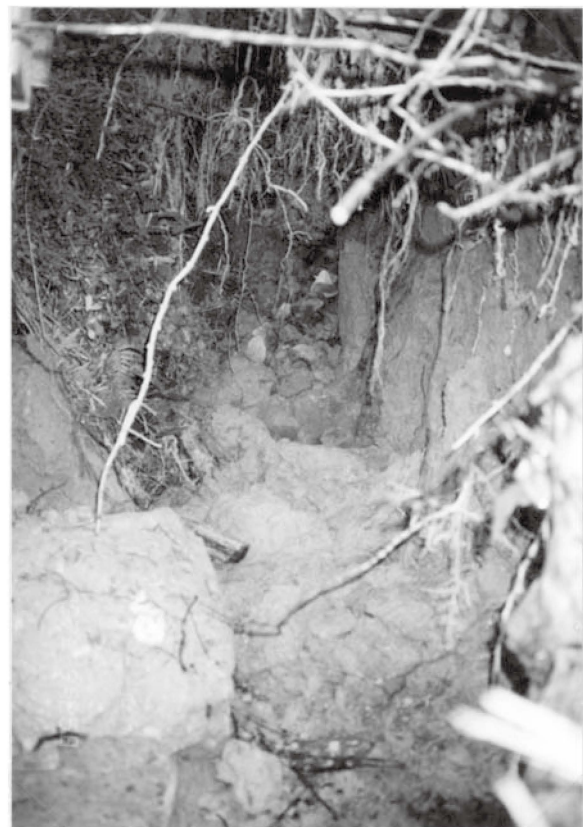
Fig.25 底樋の左側におけるパイピング孔  
(右側に底樋がある)

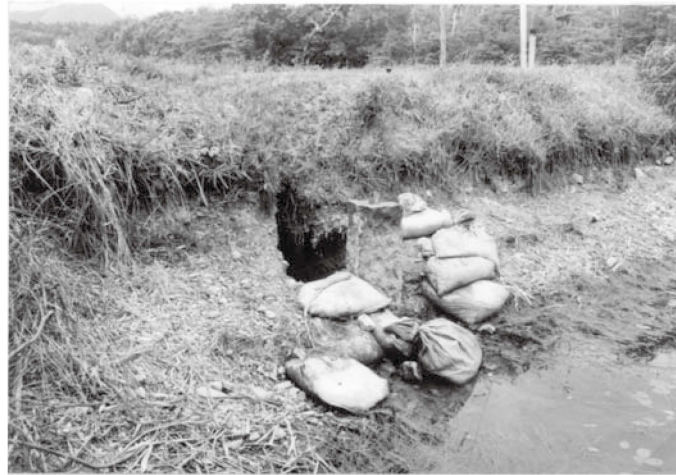
トクペー中池は、加東郡社町 (現在加東市社)にある、堤高3.2m, 貯水量2,300m<sup>3</sup>, 受益面積2.5haのため池である。築堤(改修)は30～50年以上前といわれている。1997年8月5～7日の集中豪雨により破堤した。3日間の降雨量は76+3+86=165mm, 最大時間雨量89.0mmであった。木製の底樋の上方がパイピングで抜けた。破堤の原因は木製の底樋管の腐朽と、その周囲の土のパイピングであると考えられる。底樋とその上の部分が完全に抜けてしまったが、穴の上部の土は硬く安定し(セメンテーションが起こり), 人が乗っても崩れなかった。盛土は50年以上経過しており, 土粒子が相互に結合して安定しているように考えられる(Figs.27, 28 参照)。

Fig.27 トクベール中池堤体のパイピング孔

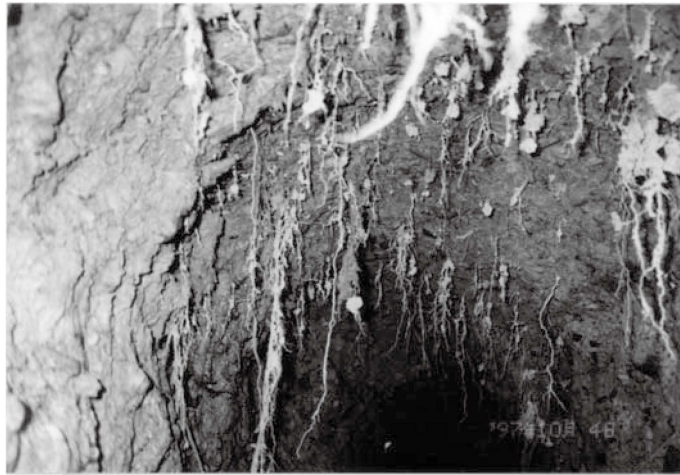
Fig.28 トクベール中池堤体のパイピング孔 (近傍の写真)  
(上部に人が乗っても崩れない程しっかりしたパイピング孔のアーチ部)

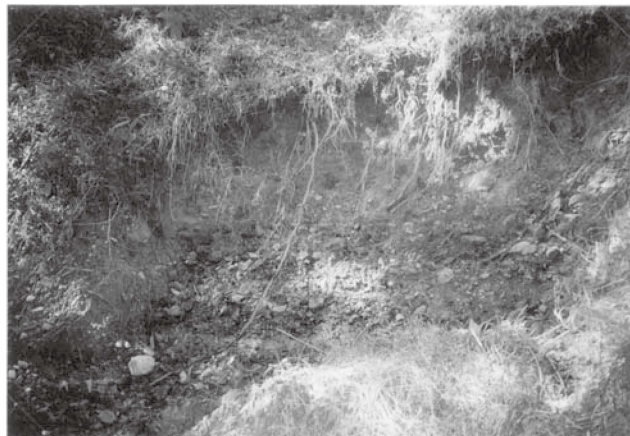
(1) 眠谷池(池田市)における法くずれ(1997) 池田市畑3丁目にある、眠谷池は堤高7.0mの均一型の農業用ため池である。1997年の近畿農政局計画部 地域計画課の広域農村総合整備基本調査「北摂地域」(田中, 1998)のときに偶然に遭遇した事例である。堤体の下流側法面が浸出水の浸出による浸食によって崩れていく様子がうかがわれた(Figs.29, 30 参照)。

この現象は、進行性法くずれ(Sloughing)と考えられ、堤体の法すべりまたはパイピング破壊へ至る可能性があっ

Fig.29 眠谷池における進行性法くずれ

た。管理者による発見と通報によって、すぐに対処され(水位の降下と改修)堤体の破壊が免れた。Sinker Creek ダムでは(河上, 1972, 最新フィルダム工学, 1972), 下流法先で Sloughing 現象が起こってから破壊に至るまでの時間は短い(8 時間程度)と言われているが, このため池堤体材料には粘土分がやや多く含まれており現象が遅く進んだと考えられること, 対処が早かったことなどの理由で破壊に至らなかったと考えられる。

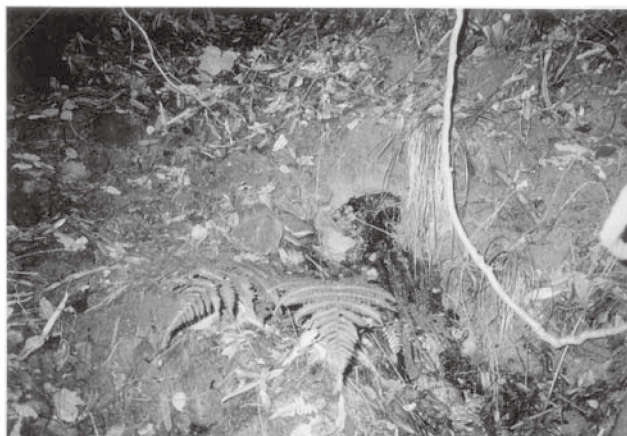
Fig.30 進行性法くずれの下部写真  
(水の集中した流れとパイピング孔がみえる)

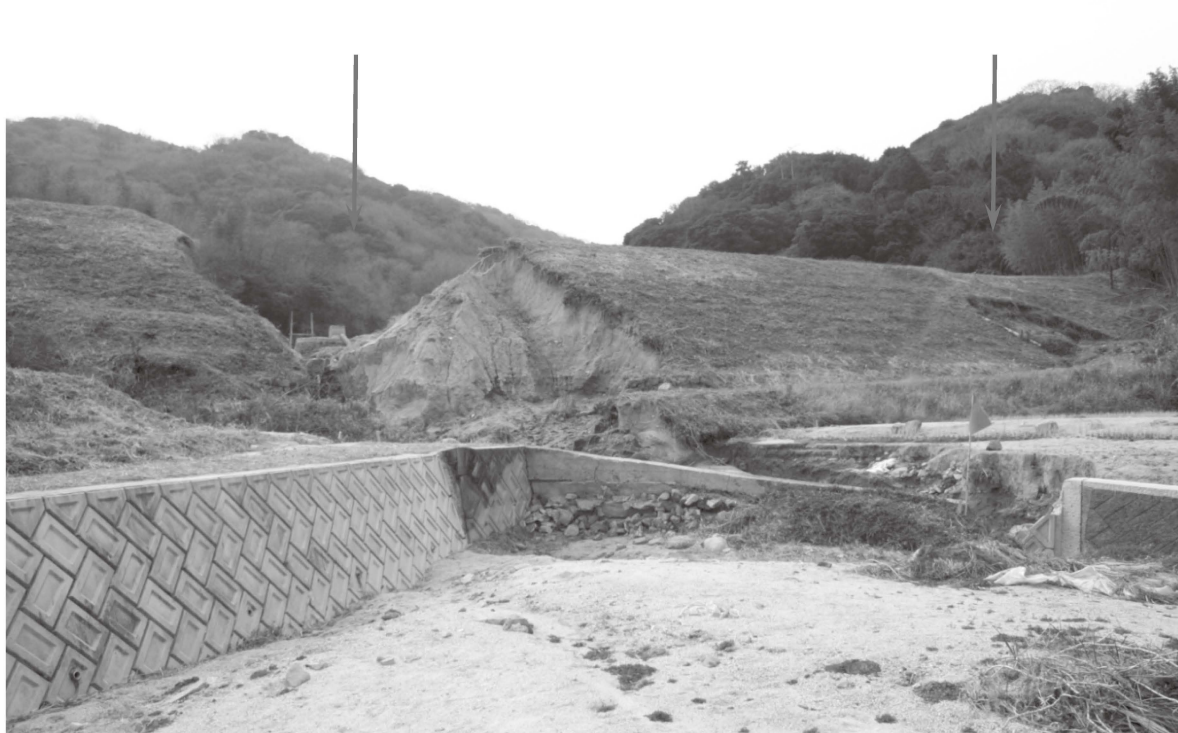
Fig.32 高山池の全貌

Fig.32 に高山池の全貌、Fig.33 に、(a)決壊した高山池中央部の様子と(b)途中で止まった左岸側 Sloughing の様子を示す。目撃談では、Fig.32 の赤の矢印で示す 2 箇所の部分で Sloughing 現象が始まったということである。Sloughing による破壊について、現象が始まってから決壊に至るまでは比較的少時間であると言われていることから、途中で現象が止まった状況の写真は貴重である。法くずれの上方に深さ 35cm 程度のパイピング孔が確認されており、パイピングと法くずれが連動して起こったことが予想される。

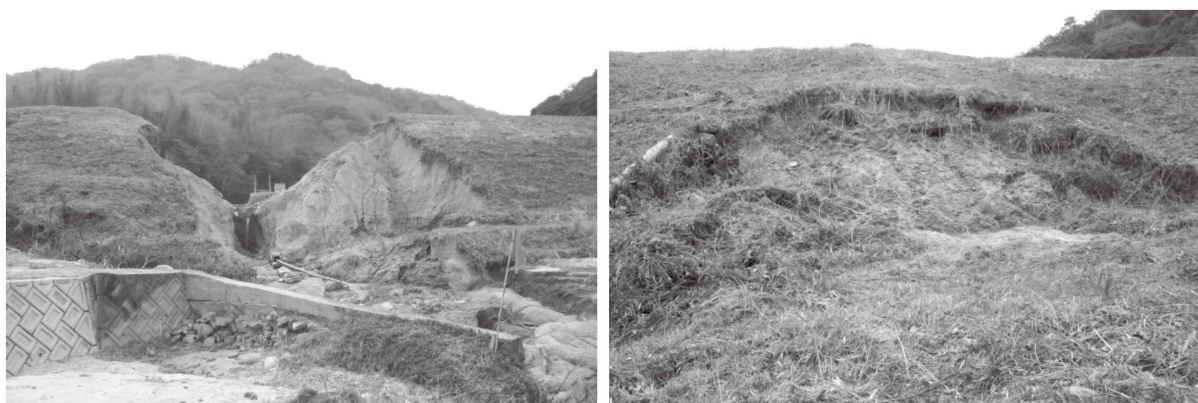
(a) 中央部決壊の様子

(b) 左岸側 Sloughing の様子

Fig.33 決壊した高山池中央部の様子と途中で止まった左岸側 Sloughing の様子

破壊形態をまとめると次のようになる。2 箇所で、堤体下流側法尻部分がパイピングによって浸食された(法くずれ)。この部分がさらに落ち込み滑り現象が進んでいった。斜面は、次第に急な勾配となり、貯水池からの浸透水で

浸食され落ち込み、急峻で不安定となった。この法くずれでダムの残留部分は非常に薄くなり、最終的に水圧に抵抗できなくなって突発的な崩壊を生じた。中央部(底樋の上部)で現象が進み、上流端に達して貯水が越流し崩壊が起こった。左岸側のもう一つの法くずれは現象が途中で止まって被災断面に残ることになった。

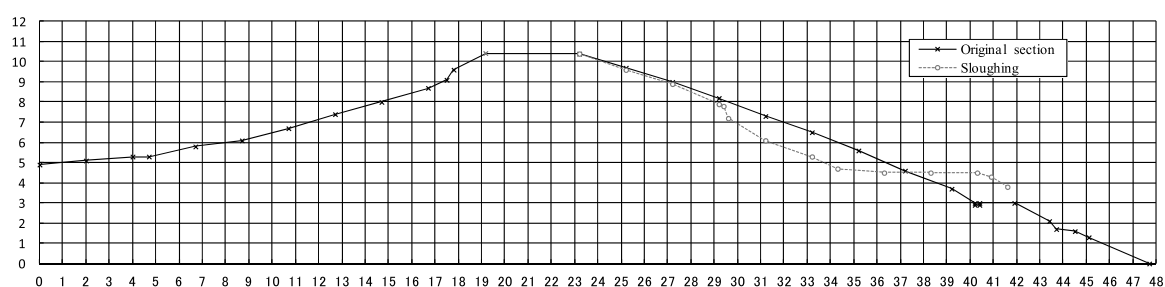
高山池の標準断面形状の上に法くずれ部分の形状を重ねたものを Fig.34 に示す。淡路島では、2012 年 9 月台風 15 号によって、このほかにもため池堤体の被災がいくつかあったが、このときのため池堤体の被災の原因には進行性法くずれと考えられるものが多いというのが特徴的である。

Fig.34 高山池の横断面形状と法くずれ部分の形状

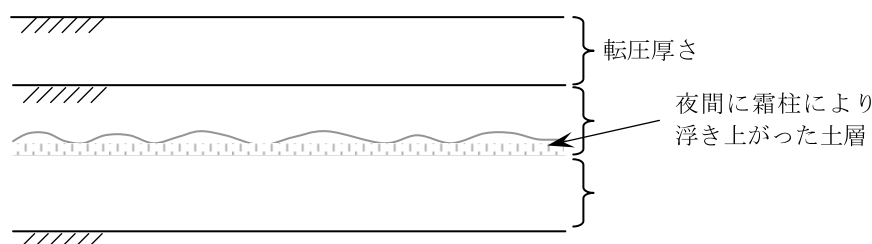
土質材料は、最適含水比付近で施工されたため、締め固められたときにはほぼ空気間隙率が 5%程度であり飽和に近い状態であったと考えられる。昼間に工事が行われ、夜間保温対策などがなされなかったため、締め固められた土が、地表面で凍てつき、さらに、地中の水分が上昇して凍ることによって霜柱がたった状態となり、地表近くの締め固め地盤は大変ゆるんだ状態となった。次の日、この状態のまま盛土が行われ「霜柱により浮き上がった土の層が堤体中に残った」と考えられる(Fig.35 参照)。この層が弱層となり、浸透水が集中的に流れ、パイピング破壊が起こったと考えられる。

Fig.35 夜間に霜柱によって浮き上がった土層とその上への転圧盛土

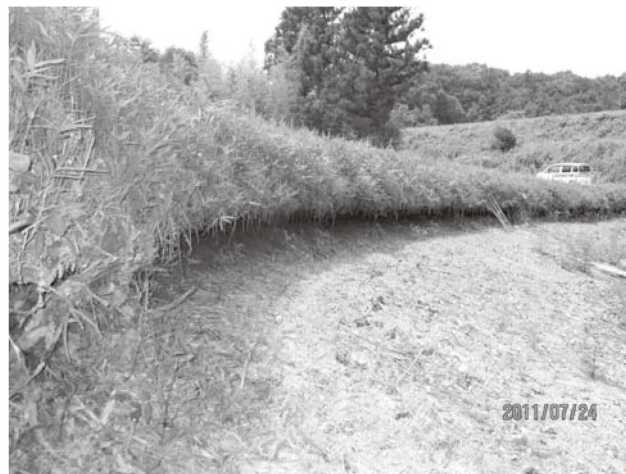
兵庫県三木市の人谷中池 (2011/07/24) は平成 23 年(2011 年) 5 月 30 日の豪雨時に、ヌートリアの巣穴に起因すると考えられるパイピングの発生によって大きな陥没坑が生じた(田中他, 2013)。この地区の近辺では、ヌートリアが野生化して住み着いているのが目撃されていることから、ヌートリアの巣穴がパイピングの引き金となった可能性が指摘されている。また、人谷中池のすぐ下流にある人谷下池には背後の土手にヌートリアの巣穴がありその生息が確認されていることからその可能性が確実視されている。人谷中池について, Fig.40 に波浪によって浸食された上流側斜面, Fig.41 にヌートリアの巣穴の入口, Fig.42 にヌートリアの巣穴の入口部分の近接写真を示す。

Fig.40 波浪によって浸食された上流側斜面 (人谷中池)

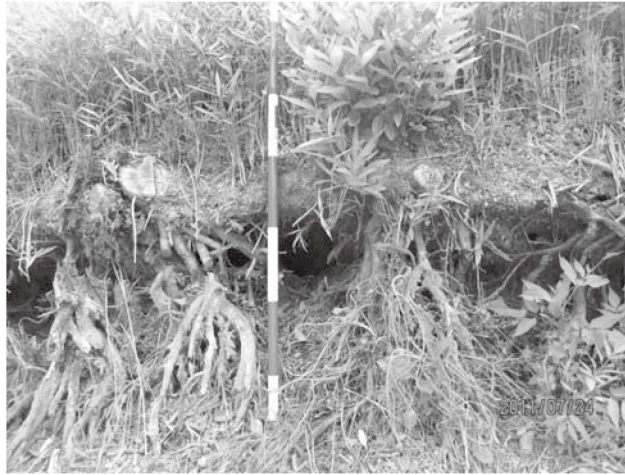
Fig.41 ヌートリアの巣穴の入口 (人谷中池)

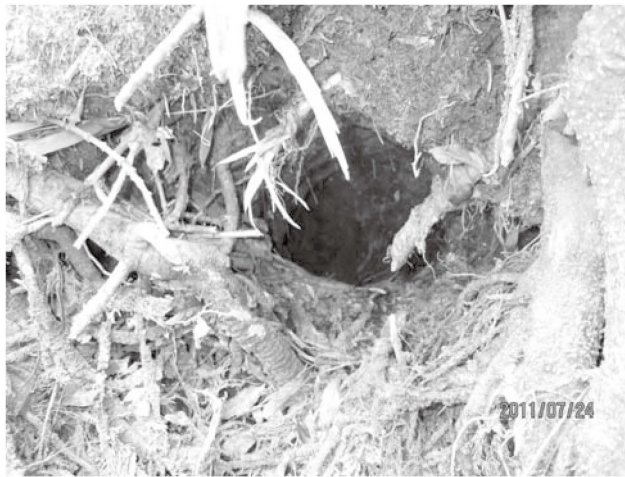
Fig.42 ヌートリアの巣穴の入口部分の近接写真 (人谷中池)
