# ニュージーランド南島における2010年ダーフィールド地震による地表地震断層及び2011年クライストチャーチ地震による被害

# ニュージーランド南島における2010年ダーフィールド地震による地表地震断層, 及び2011年クライストチャーチ地震による被害

Surface fault associated with the 2010 Darfield earthquake and disasters by the 2011 Christchurch earthquake, South Island, New Zealand

概要: ニュージーランド南島で, 2010年9月4日にダーフィールド地震 (Mw7.1) が, 2011年2月22日にクライストチャーチ地震 (Mw6.1) が発生し, クライストチャーチ地域に大きな被害をもたらした. 本稿では, まず, 同地域のテクトニクスと地震学的背景, 歴史地震について概観する. これら二つの地震は, 過去15000年間活動の記録がない未知の活断層で発生した. 上下成分を含む, 右横ずれが支配的な地震時の地表地震断層 (グリーンデール断層) がダーフィールド地震に伴って出現した. 本稿では, 我々が計測したこの断層を横切る地形断面の例を二つ示す. クライストチャーチ地震では, クライストチャーチ中心部で震動による被害が顕著であった. ここでは, 斜面崩壊, 落石, 液状化, 建物の性質の違いによる被害の差異など, これら二つの地震によってもたらされた被害について述べる. 特に, 大きな斜面崩壊の場所と地形の関係について着目する.

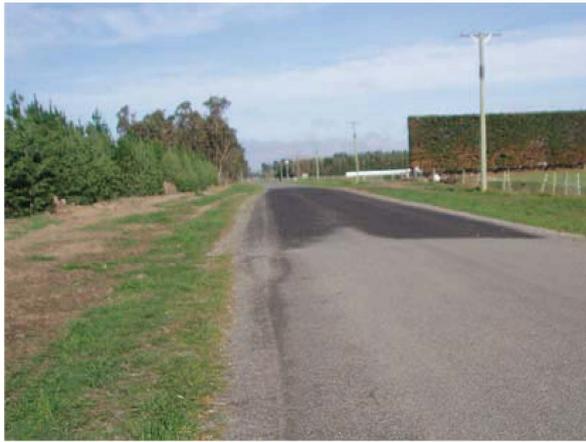
著者らが訪れたときには地表地震断層による食い違いによる道路のずれの跡は補修され、黒々としたアスファルトがそこで起こったずれの跡を示していた (写真 1A). 道路上的での縦ずれはある程度平滑化されていたが、横ずれの跡は電柱の配列の異常、水路のねじれなどとして明瞭であった (写真 1B). 現地の研究者によりこの地表地震断層の平面形は詳しく記載され、LiDAR 画像も多く示されている (たとえば (図 3)), しかし、断層を横切る断面形は図示されていなかったため、断層崖の形状を知る一助として断層崖を横切る 2 測線で計測を試みた (図 5). 測線位置は図 2 に示す. いずれも断層を横切る道路上での簡易計測で、距離は巻尺で 5m 間隔、高さは眼鏡つきハンドレベルとテープによって cm 単位まで読み取った. 測定誤差は、位置で  $\pm 10$ cm, 高度で  $\pm 5$ cm 程度である. 断面 A はもっとも変位量が大きかったグリーンデール断層中央部の地点で、断面 B は西端に近い地点である. 両断面形はなだらかな凸形を呈し、一見逆断層による撓曲崖のように見える. しかし、既存研究で示されているように、断層の配列および右横ずれ量は縦ずれ量より大きいことから、主成分は右横ずれ断層である. 上下変位の量は、最大変位を示す中央部の断面 A 付近で 95cm, より変位量の小さい西部の断面 B 付近では 55cm とされ (Qingley et al., 2012), 著者らの計測結果よりかなり小さい. 著者らの計測に関して、どれを変位量とみなすかについての地形学的検討、地震前と地震後の比較などについての考察が欠けているが、一つの資料として提示した.

A 黒いアスファルトの部分が変位した幅を示す。

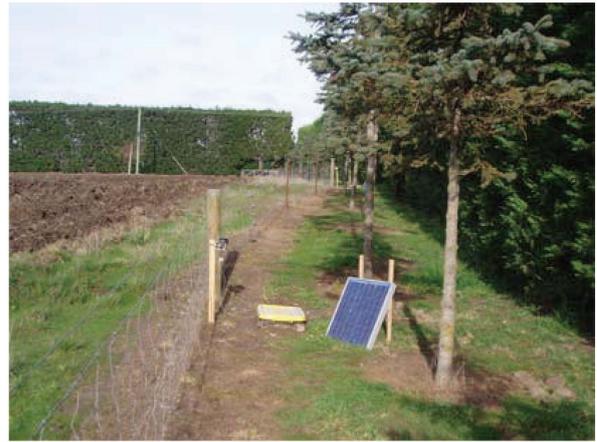
B 右横ずれ変位

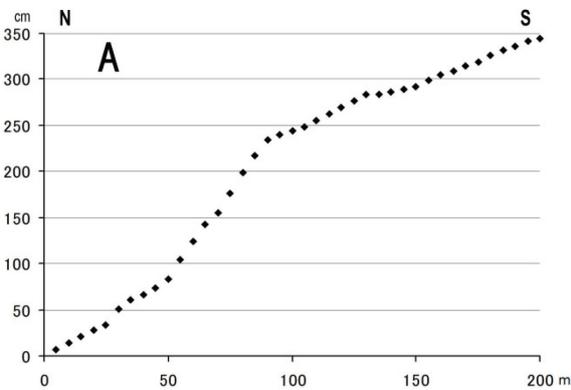
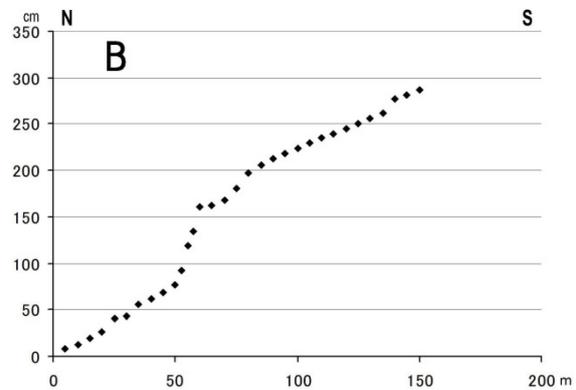
図5 グリーンデール地震断層を横切る実測断面図（2011年6月5日測量）。断面の位置は図3に示している。

地表地震断層による変位が右横ずれを主とし、縦ずれを伴うという点では、1995 年兵庫県南部地震 (M7.3) の際に活動した野島断層による地表地震断層の場合と同様であるが、野島断層ではシャープな断層崖がより明瞭に現れていた (たとえば Ota et al., 1997) のに対し、グリーンデール断層の場合は図示したようななだらかな断面を呈していた. これは、野島断層

による地表地震断層が固結した大阪層群を基盤とし、薄い砂礫層からなる段丘面を切っているのに対し、グリーンデール断層は厚い未固結の砂礫層を変位させていることによるためと思われる。

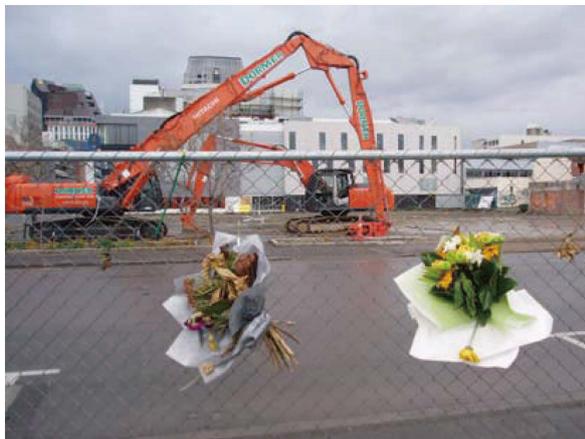
震央直近では震動が激しく(震央から約1 kmの場所での震度(MM)は10に達した)、それによる建物の崩壊が目立った。市内の建物の崩壊による圧死者は182名に達した。報道でも注目された建物の倒壊は市の中心部にある大聖堂付近のCTV(カンタベリーTV)で顕著であり、ここでは28名の日本人を含む多くの方が倒壊した建物の下敷きになり亡くなった(写真2A)。この付近をはじめ都心部の倒壊した建物の跡は著者らが現地を訪れた2011年6月の時点で立ち入り禁止であったため詳細なことはわからないが、この建物の隣のビルや、道路を隔てた向かい側のビルは目立った被害が認められなかった。

A 市の中心部。日本人を含む多くの死者が出た建物跡 (CTV)。倒壊した建物はすっかり取り除かれている。隣接する建物は無事であった。

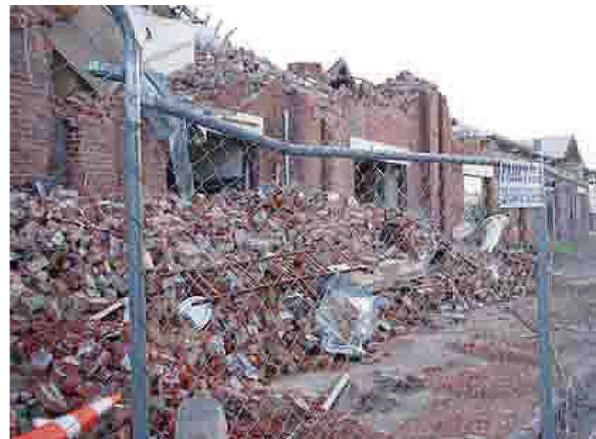
このような選択的な建物の倒壊は市内の多くの地点で見出された。立ち入り禁止地域以外のところを多数東西方向あるいは南北方向に歩いたが、古い煉瓦造りの工場や教会などの全壊が目立った(写真2B, 3A)のに対し、すぐ隣の新しいビルは一見全く被害がなかった(写真3B)。一方、特に煉瓦造りの建物の倒壊は顕著で、これは2010年、2011年双方の地震に共通している。これらのことは、建物の倒壊は地盤の違いによるものではなく、もっぱら建物の強度の違いによることを意味する。このような現象は1995年兵庫県南部地震(M7.3)の際や、2007年新潟県中越沖地震(M6.8)の際に都市部でみられた現象と似ており、耐震性のある建物の安全性があらためて認識された。

B 倒壊した市内の煉瓦建ての教会(セントルクスアングレアン教会)

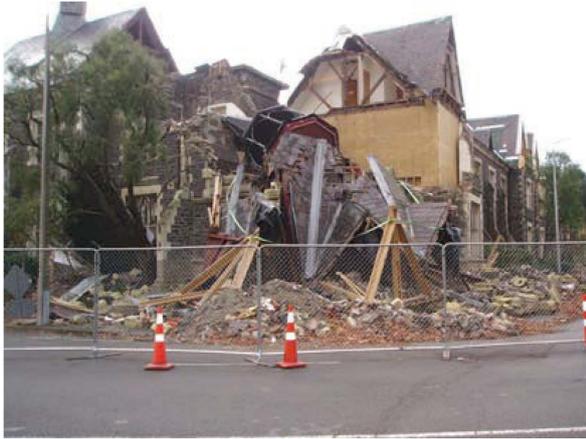
A 全壊した煉瓦造りの工場。

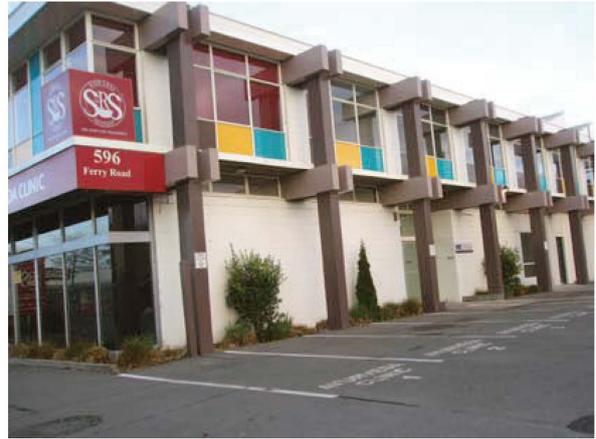
B その隣で無傷であった新しい建物

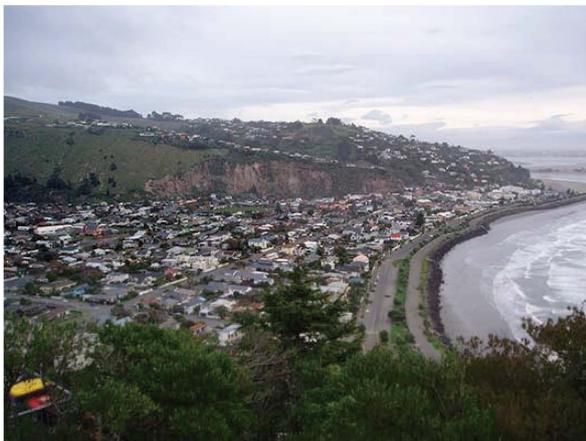
小規模ながら海成段丘が形成された。集落はこの火山斜面の末端まで発達し、崖下の低地にも家屋が密集している(写真4A, 4B, 4C)。落石と斜面崩壊の線状の分布はこのような地形を反映している。すなわち、火山斜面末端の海食崖やその延長の谷沿いの急崖で、多数の落石が起きたと考えられる。ポートヒルズ地域の海岸沿いの集落はこの急崖の直下であり、震動によって生じた落石により建物は崩壊し、または埋没し(写真5A, 5B)、場所によっては、崖下から70m程度の水平距離まで落石の影響を受けた。急崖の一部は1900年代に行われた道路資材採取のための採石によって人工的に急峻となり、落石や斜面崩壊の発生を促進したと考えられる。

A 遠景は火山斜面の末端まで連なる家屋群。近景はサムナーの沖積低地に密集する家屋群(2011年6月4日撮影)。

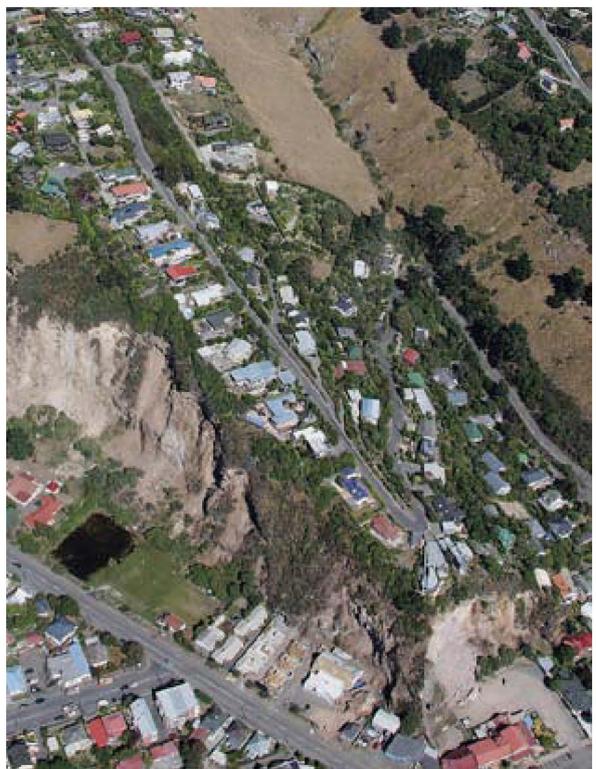
B 同地点付近での急斜面での崩落(読売新聞社, 2011年3月4日撮影)。

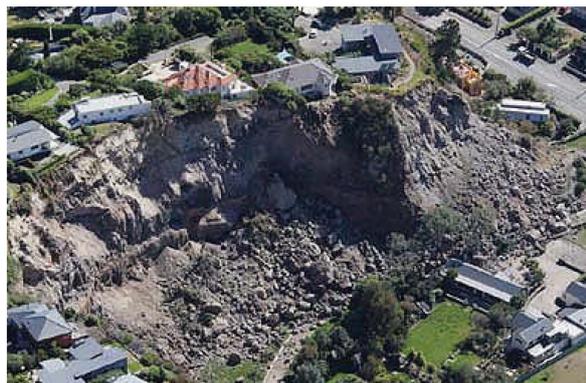
C 同地点付近 既存の急崖上に起こった斜面崩壊。崖直上の家屋は破壊した。崖下には崩落物質がたまり、一部の家屋は埋積された(読売新聞社, 2011年3月4日撮影)。

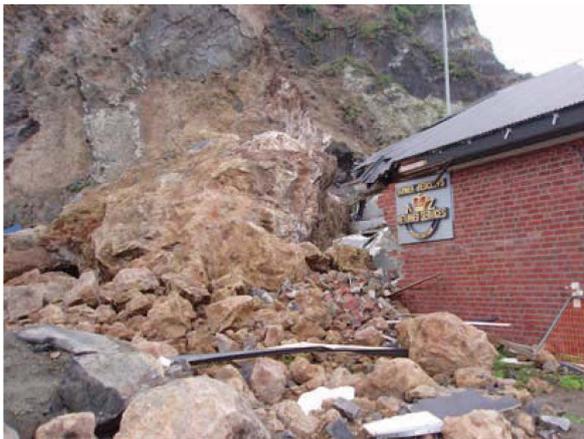
A ウェークフィールド ロード

写真5 レッドクリフ付近での急崖で発生した斜面崩壊による家屋の破壊 (2011年6月4日撮影)

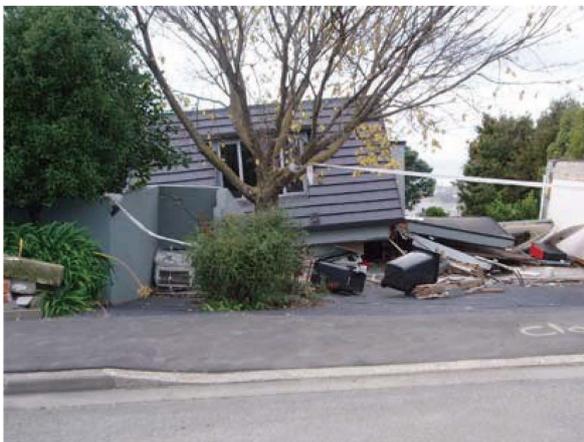
斜面崩壊の関係する被害は崖下だけではない。郊外には古い火山斜面上に多数の新しい住宅地が発展し、それらは崖の真上まで達している。斜面上では海の見晴らしがよいために高級住宅地が展開したのであろう。この中で、急崖直上の家屋は新たに生じた崩壊によって家屋が全壊ないし半壊し、道路の破壊も著しかった(写真6A, 6B)。

A 家屋の倒壊

また家屋が倒壊しないまでも崩壊の背後側には多数のひび割れが生じ、家屋に被害を与えていた。このような現象を見ると、地震時の災害は震動による直接の結果ではあるが、実は人災と言ってもよい。なぜなら、急斜面上端や崖直下に家を建てなければ、これらの災害は避けられた可能性があるからである。ニュージーランドの人々は一般に自然への関心が強いと聞くが、家を建てる時に急斜面付近での災害を考えなかったのが不思議である。同じ斜面上の災害でも、丘陵地の地すべりの跡しか居住に適した平坦な土地が得られなかった新潟県長岡市の旧山古志村とは大きく異なる。このように、建物の建築にあたって斜面崩壊を考慮した建物の建築規制が必要なことを著者らは痛感した。しかし、住民にとってなかなか活断層を考慮した土地利用規制が受け入れられないのと同じように、斜面災害の可能性を考慮した建築規制は、活断層を考慮した規制の実現が難しいと同様に実現は容易ではない。今回の災害を考慮してそれがどのように可能であるか、今後問題になろう。

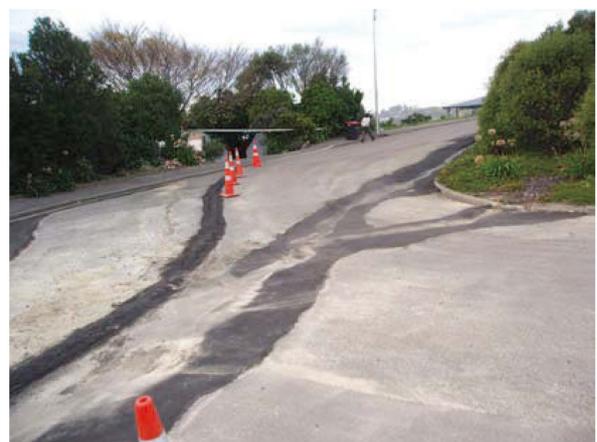
B 道路のひび割れ。一部の割れ目は2010年地震による。

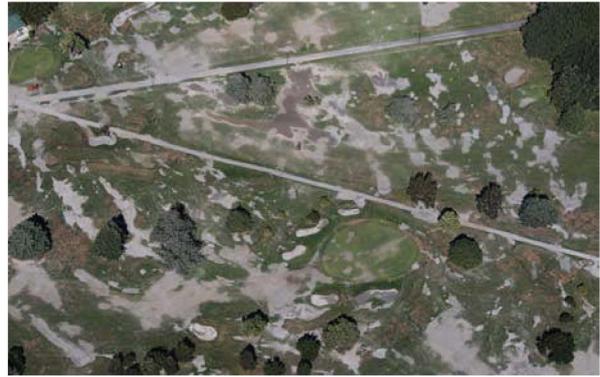
液状化はダーフィールド地震(Mw7.1)とクライストチャーチ地震(Mw6.1)の双方で、クライストチャーチ地域で発生し、建物や道路の被害が生じた。震源がクライストチャーチ市の直下であった後者の方がより広域に液状化が発生し、地震直後の写真を見ると噴出した水があふれ、道路はまるで川のような状態であった(The Press, 2011b) (写真7)。クライストチャーチ市内には、北にエイボン川、南にヒースコート川の二つの河川があり、それらは概ね東方へと流下し、太平洋に注いでいる。クライストチャーチ地域は、これら両河川が蛇行し埋積した平野上に立地する。また海岸域においては砂嘴の発達と共に、その内陸側に

写真7 ハグレイ公園での液状化現象 (読売新聞社, 2011年3月4日撮影)

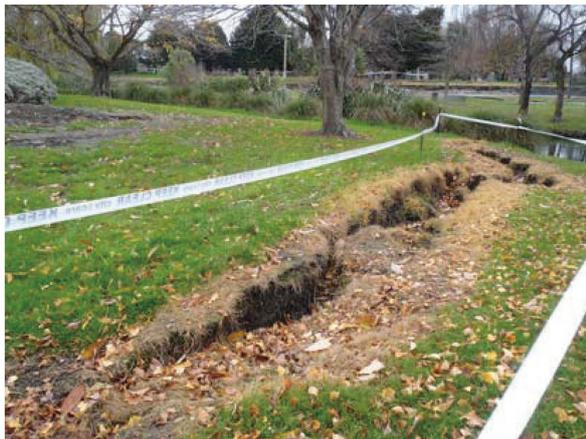
エイボン川沿いのエイボンサイド周辺では、蛇行流路の内側において、液状化による側方流動とそれに伴う開口亀裂、噴砂によるマウンド地形が認められた。南岸のオックスフォードテラスで著者らが観察した中で最大の開口亀裂は、亀裂の長さ 18 m、幅 1.8 m、深さ 0.5 m であった (写真 8A)。亀裂の断面からは、淘汰がさほど良くない、粘着性のシルトから極細粒砂が認められ、それに若干の細礫を含むような表層の地盤であることが理解できた。また、噴砂堆は最大長 11.4 m で、噴砂孔がある場所では幅が 1.7 m であった (写真 8B)。噴砂堆は淘汰の良い細粒砂で構成される。おそらく、このようなシルト・極細粒砂・細粒砂が互層状に地下の地盤を構成するものと考えられる。

A 側方流動とそれに伴う開口亀裂

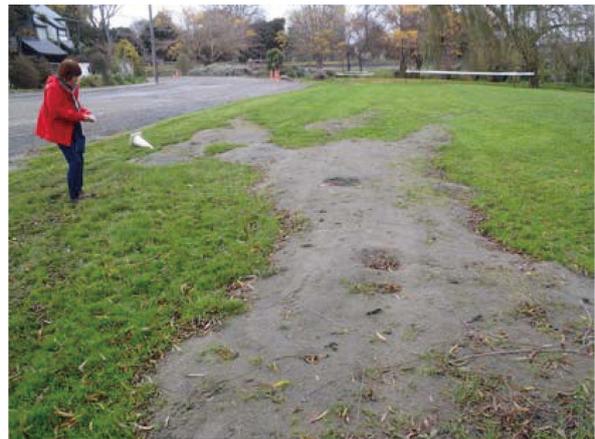
B 噴砂によるマウンド地形

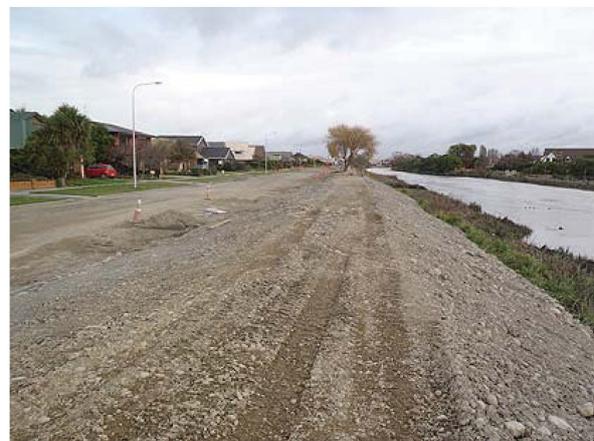
また、下流部のエイボンサイドドライブ、河口部のベックスレイでは、河川沿いに礫を積み上げて、一時的な堤防を地震後に設置した様子が伺えた (写真9)。これは、液状化と側方流動のために川幅が狭まり、大潮の時に川から水があふれ出したため、臨時に対策をしたとのことである。液状化したところは地盤沈下も起きており、洪水のリスクが高くなっていた。

写真9 地震後に礫を積み上げて設置された、河川沿いの一時的な堤防 (エイボン川下流) (2011年6月4日撮影)。

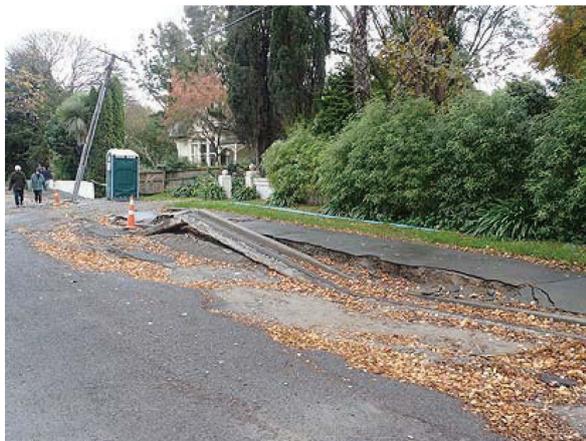
液状化による建築物への被害は、側方流動などにより、建物の基礎部分が破壊されたことによると考えられる。その他の液状化による被害は、路盤の変形、マンホールなどの地下埋設物の浮き上がり、河道の狭小化など広域かつ甚大である（写真10）。特にクライストチャーチ地震では、市の中心に位置する高層建築物のパンケーキ倒壊の被害だけが注目され、日本のマスコミを通じて伝えられた。しかしある意味でそれは局所的な現象であり、今回の地震の全容を語ってはいない（2）a）節で述べたように、震動による建物の崩壊が地盤条件とは関係なく、主に建物の強度の違いに基づくのに対して、液状化による被害は、地盤の性質の違いが主な要因であり、建物の強度とは無関係に発生し、広域な被害をもたらした。液状化では人的な被害は軽微でも、経済的な被害は大きいことを、今回の二つの地震は示している。このような液状化被害は、1964年新潟地震（M7.5）の際にも発生し、2011年東日本地方太平洋沖地震（M9.0）の際にも関東地方の臨海部の埋め立て地などで、甚大な被害をもたらした。ニュージーランドや日本の臨海の平野部は基本的に軟弱な地盤から構成されており、旧河道・旧湿地（潟）や埋め立て地の分布および地下水位を、地形やボーリングコアデータなどからあらかじめ理解しておくことが、液状化の対策や減災には重要であろう。

A 路盤の圧縮変形

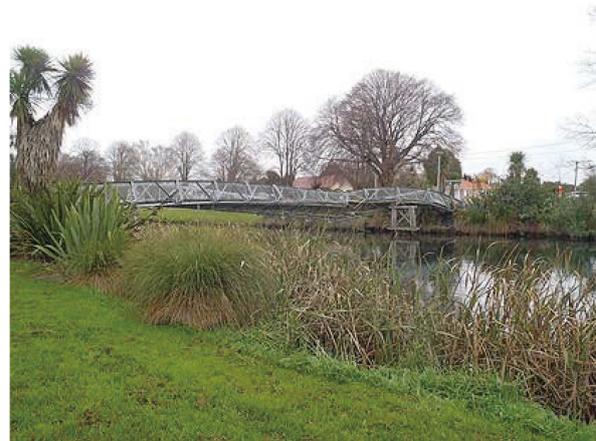
B 橋の破壊
