平成23年台風15号による淡路島高山池の決壊について

神戸大学都市安全研究センター研究報告, 18:176-197

Takayama-ike dam failure caused by Typhoon No.15 in 2011 on Awaji Island

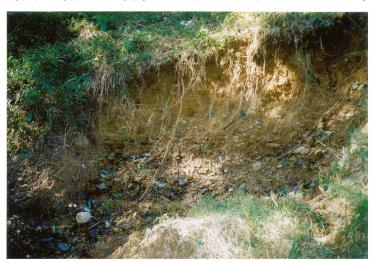
池田市畑3丁目にある, 眠り谷池は堤高7.0 m の均一型の農業用ため池である。1997年の近畿農政局計画部 地域計画課の広域農村総合整備基本調査「北摂地域」(田中, 1998)のときに遭遇した現象である。Figs.3, 4 に示すように, 堤体の下流側法面が浸出水の浸出による浸食によって崩れていく様子がうかがわれた。

Fig.3 眠り谷池における進行性法くずれ (Sept. 1997)

この現象は、進行性法くずれ(Sloughing)と考えられ、堤体の滑り進行性破壊またはパイピング破壊へ至る可能性があった。管理者による早期発見と通報によって、すぐに対処、すなわち水位の降下と改修がなされ堤体の破壊が免れた。通常、下流法尻で Sloughing 現象が起こってから破壊に至るまでの時間は短い(8 時間程度)と報告されているが(最新フィルダム工学、1972)、このため池堤体材料には粘土分がやや多く含まれており現象の進行が少し遅かったこと、早期に発見され対処が早かったこと、などの理由で破壊に至らなかったと考えられる。

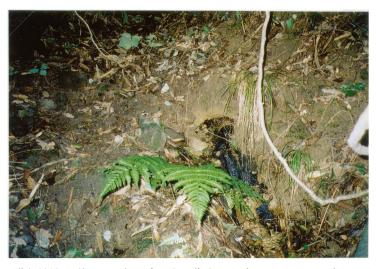
Fig.4 進行性法くずれの下部写真 (水の集中した流れとパイピング孔が見える)

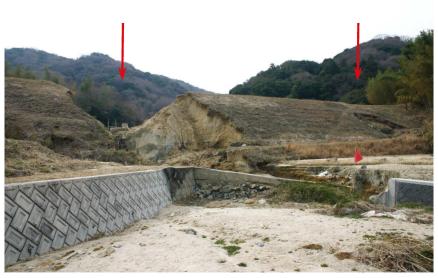
Fig.5 高山池堤体の被災状況(全体像)

の原因であると考えられる。**Fig.5** に高山池堤体の被災状況(全体像)を示す。地元農家の聞き取り調査によると、「豪雨によって河川流入量が増加して貯水量が増加した。貯留水は、洪水吐を流れ出して水位が上昇し、堤体の裏法の中段より高い位置で崩落が2箇所発生した。そして、中央で発生した崩落が拡大して貫通した。その後、水量がだんだん大きくなり、流速も増して、堤体がどんどん浸食を受けV字に拡大した。」ということである。このように、崩壊は進行性法くずれが原因であると考えられる。崩壊の半月前の9月2日に台風12号が四国を横断しその影響で大雨があった。この雨によって堤体土が飽和するとともに、貯水位が高くなっていたと予想され、このことが進行性法くずれの発生と関係があるものと考えられる。

先述のように、Fig.5 に高山池の全貌,Fig.7 に決壊した高山池中央部の様子と途中で止まった左岸側 Sloughing の様子を示している。目撃談では,Fig.5 の赤の矢印で示す 2 ヶ所で Sloughing 現象が始まったということである。 Sloughing による破壊について,現象が始まってから決壊に至るまでは比較的少時間であると言われていることから,途中で現象が止まった状況の写真は貴重である。法くずれ部分の上方に深さ $30\sim90$ cm 程度の数個のパイピング孔が確認されており,パイピングと法くずれが連動して起こったことが予測される。

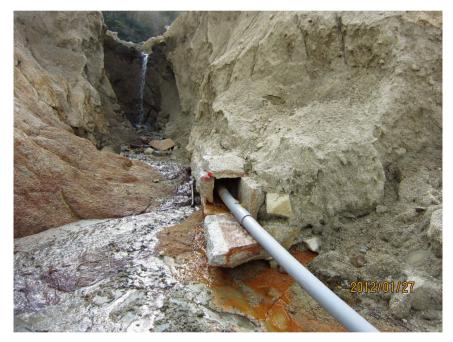
Fig.6 高山池堤体決壊における底樋の状況

また,底樋位置を中心に天端幅で約20mに渡り,底樋高より上の部分で決壊している。底樋の上流側半分は,堤体土が元のまま被さった状態で残っていることから,堤体の決壊は底樋まわりのパイピングが原因ではないと考えられる(Fig.6 参照)。Fig.7 は,高山池堤体の中央部決壊の様子と,左岸側で進行性法くずれ(sloughing)が途中で止まった様子を示す。

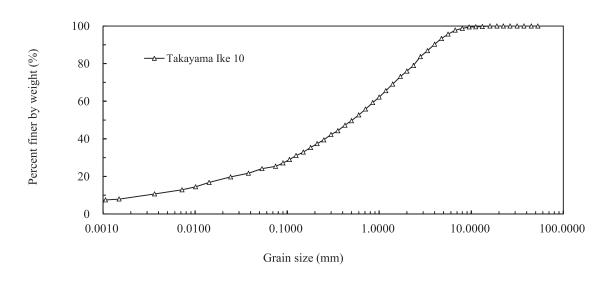
Fig.9 粒径加積曲線

高山池堤体土は、**Fig.9** の粒径加積曲線から、範囲の広い粒度分布の土(Broadly graded soil)であると考えられ内部 浸食の可能性が危惧されるところである。

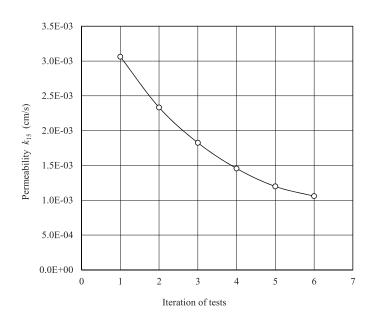
Fig.10 測定繰返し回数と透水係数の関係(高山池試料 A57)

今回,高山池堤体土について100mlモールドを用いた不攪乱試料の変水位透水試験を行ったときに、後者の例が確認された。恒温室において、不攪乱試料の飽和・脱気を行い、脱気水を用いた変水位透水試験を行って得られた、測定繰返し回数(測定間隔は2~3分)と透水係数の関係を示すと、Fig.10となる。透水係数は、測定開始後6回目(19分後)に約1/3となっている。供試体中の細土粒子が、洗い流され供試体(土)が再配列を起こすとともに、供試体中and/or供試体とポーラスストーンの境界に集積したものと考えられる。

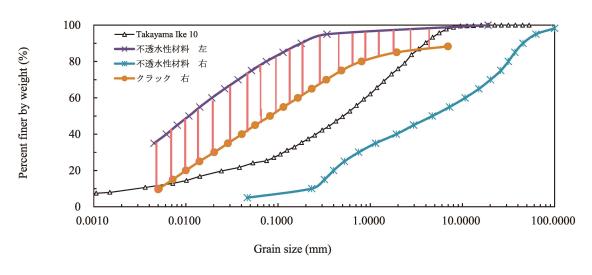
粒径 0.075 mm 以下の細粒分含有率は 25.4 %であり 10 %以上あるので問題はない。また, **Fig.11** のクラック発生の可能性のある粒度分布には入っていない(**Fig.13** 参照)。

Fig.13 クラック発生の可能性のある粒度分布

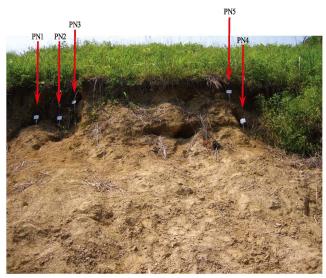
Fig.16 はため池左岸側のパイピング孔を調べた様子である。目視できた 5 つのパイピング孔(PN1~PN5)について,パイピング孔の位置と形状を計測した結果を **Table 8** に示す。法くずれ部の左端から右方への距離 L (m),上端際から下方への距離 V (m),パイピング孔の長さ D (m),直径 (平均) 2R,上向き角度 α (°),水平角度(上流から Clockwise +) θ (°)について計測を行った。ここで,左側や右側とは **Fig.16** での位置を表している。したがって,右側がため池の左岸側となる。

Fig.16 詳細調査を行ったパイピング孔の位置図

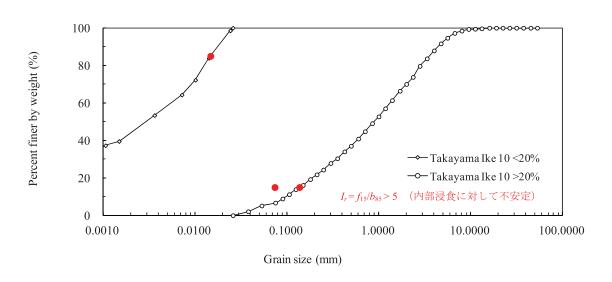
Table 7 から, 20%, 15% 句切りのところで条件が満足されない。この土質材料は 20 %以下, 15 %以下の粒子に関して内部浸食を受けやすい粒度分布であると判定される。区切りの粒径 20%について, 内部浸食に対する安定性の判定結果の一例(高山池, 区切りの粒径 20%)を付録 A (Fig. A01)に示す。

Fig.A01 内部浸食に対する安定性の判定結果の一例 (高山池, 区切りの粒径 20%)
