神戸大学都市安全研究センター研究報告, 20:236-245

2015年ネパール・ゴルカ地震における バクタプル市の伝統的煉瓦造建築物群の 被災分布に関する調査研究

Field survey for the damage distribution of traditional masonry buildings
in Bhaktapur caused by the 2015 Gorkha earthquake in Nepal

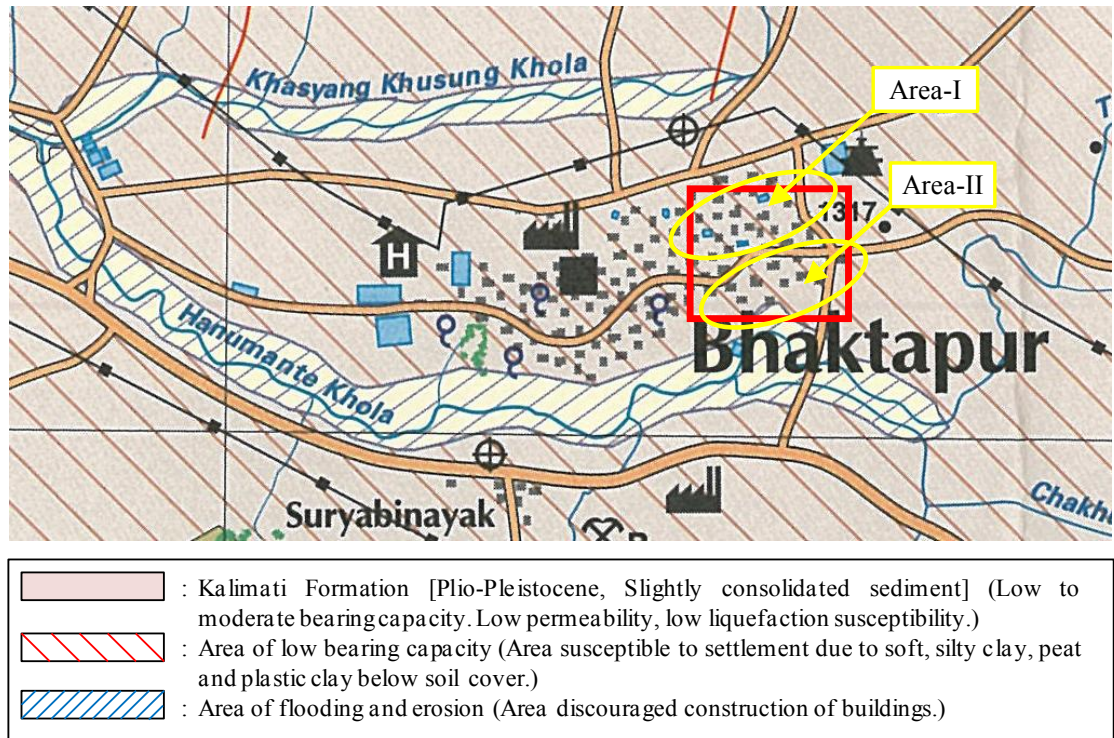
図2 バクタプル市旧市街周辺エリアの地質状態図
 (“Engineering and Environmental Geological Map of the Kathmandu Valley”²⁾からの転載)

本調査研究では、バクタプル市旧市街の東端部の南寄りエリアを中心に、多層の煉瓦造建築物の被害分布を確認するために、建物外観からの観測による悉皆調査を実施した。その結果は、図4ならびに表2に示したとおりである。この結果を見れば、明らかに調査地区の東北寄りからメインストリートの南側を経て、南西に続く帯状に広がる、建物に甚大被害が集中した領域の存在が確認される。図2に示すように、この領域は南側のハヌマンテ側流域に沿う傾斜地に並行した、地盤状態がやや軟弱なエリア（図2中のArea-II）との重なりがみられ、本調査対象地区においては、建物の被害分布と地盤条件との相関性が示唆される。ただし、バクタプル市の旧市街の多くの建物は、築百年を超える伝統的構法による無補強煉瓦造建築物であり、今回の地震の前に発生した大地震である、1934年のビハール・ネパール地震においても、当該地域の多くの建物が相当の被害を受けていたと考えられる。その際に倒壊した建物については、すでに建て替えがなされたと考えられるが、今回の調査でカテゴリBやCとして分類したような無補強煉瓦造建築物の損傷状況であった場合、根本的な構造補修や補強を行わずに、表面的あるいは部分的な補修のみによる再使用がなされていた可能性が高い。従って、今回の地震被害についても、残存した建物における損傷状況を今後慎重に分析した上で、構造的な問題点を抽出し、有効な補修・補強法提案に結び付くような災害後調査研究の継続が重要であると考えられる。なお、以下に、今回の調査研究で多くの被災建築物に共通して見られた、いくつかの典型的な損傷パターンについて示し、その問題点について考察する。

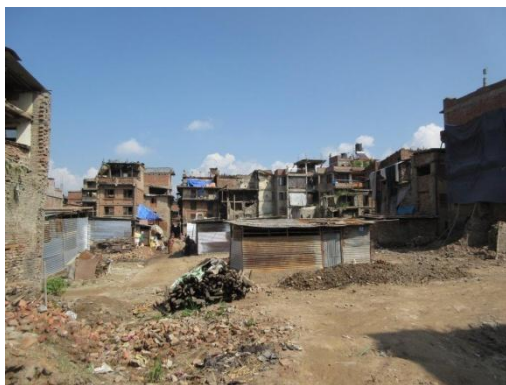
(a) 甚大被害の集中エリア 1

図1および図2に示した、今回の調査対象地区としたバクタプル市の旧市街の東縁のエリアは、今回の地震により、バクタプル市の中でも特に煉瓦造建築物の甚大被害が集中的に発生したエリアである。図3の写真は、このエリアの中でも特に建物被害が甚大であった街区の被災後の様子である。地震から半年後の様子であるが、地震によって隣接する建物群が一齐に全壊・倒壊したために、建物の瓦礫が撤去され、数ブロックにわたる空き地状態となっている。調査対象地区では、多くの建物が隣接する建物と密着して建設されており、地震時には、ある建物の倒壊の発生がトリガとなって、隣接する建物の倒壊が連鎖的に生じていった可能性も考えられる。

図3 甚大な建物被害集中的に発生して建物群が街区ごと滅失したエリア

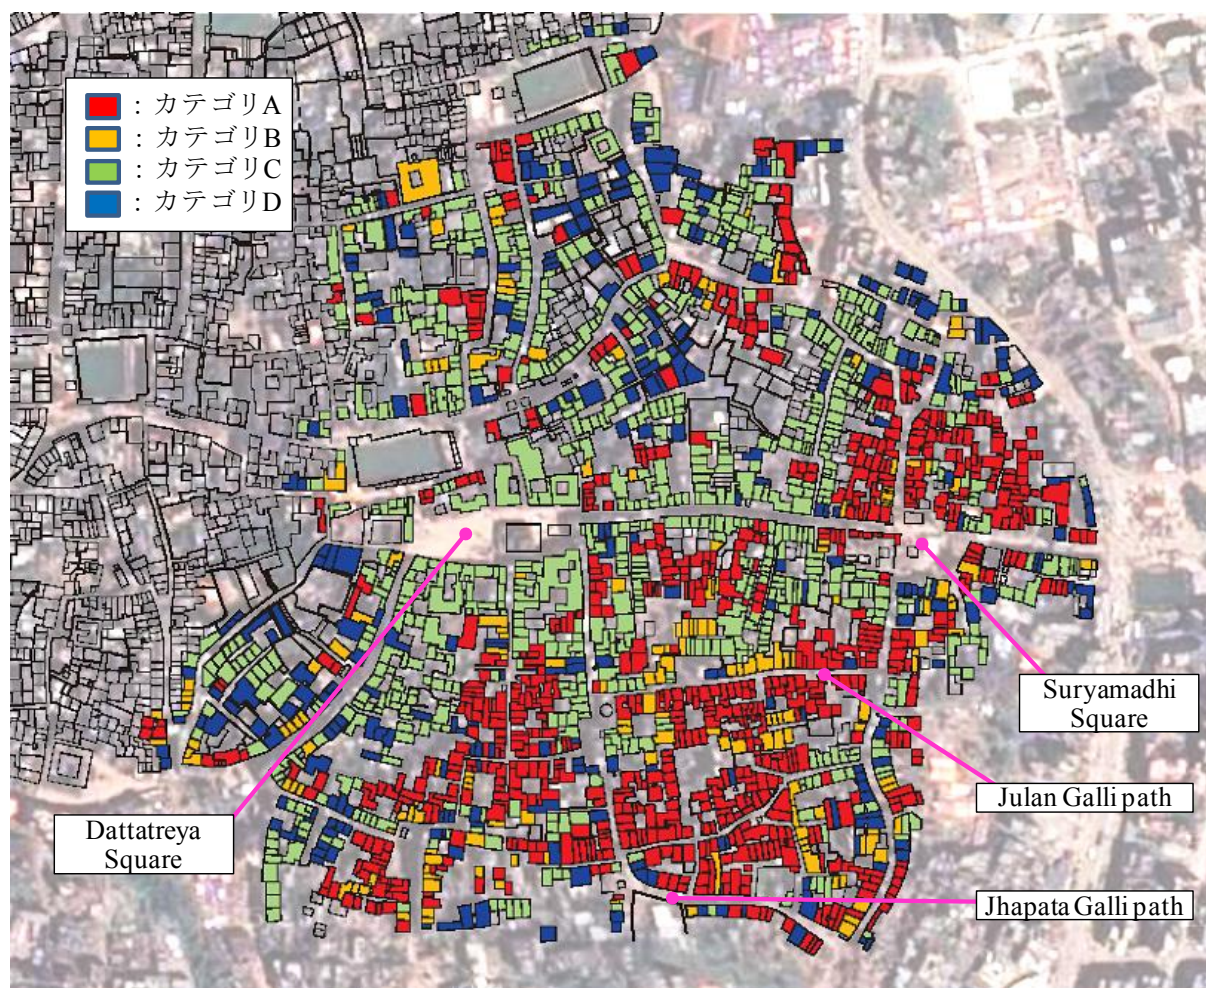
図 4 調査地区の煉瓦造建築物の被災分布

図4に見られるように、調査地区の東端の街区より南縁の街区にかけて甚大な損傷を受けた建物の分布が集中的にみられる。これらのエリアは、図中に示すXからX'に連なる帯状の被災分布を形成している。表2に本研究で用いた被害状態区分のカテゴリごとに、調査建物棟数を集計した結果を示す。損傷状況を観察した全調査棟数は、1978棟である。無補強煉瓦造建築物については、甚大な被害を生じた（カテゴリAとBに分類される）建物は、この調査地区内の全調査建物数のおおよそ半数に達する。残りの半分は、骨組補強・煉瓦造建築物を含めて、少なくとも外観上は、建物の屋根や層の破壊には至っていない、中程度以下の損傷レベルであったと考えられる。なお、カテゴリDに分類した骨組補強・煉瓦造建築物を除いた、伝統的構法による無補強煉瓦造建築物の中での建物の残存率（カテゴリCのカテゴリAとBの和に対する比率）は約44.1%であった。

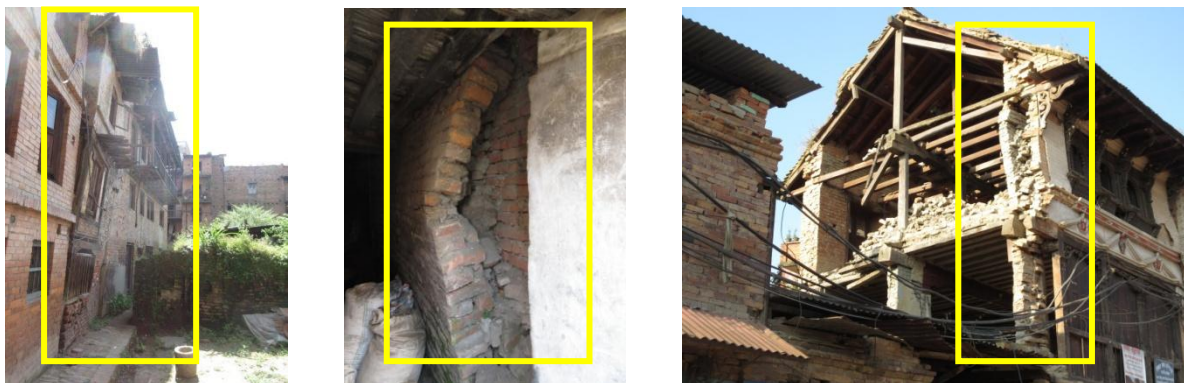
図5 典型的な損傷事例：残存する建物で見られた耐力壁の面外座屈

崩壊を免れ建物の全体ないし一部が残存した無補強煉瓦造の建築物でも、耐力壁に甚大被害を受けたケースが多数見られた。図5に示すように、耐力壁の面外への孕みだしは典型的な損傷であると考えられる。多くの伝統的構法の煉瓦造建築物では、耐力壁が内部壁と外部壁に分離されており、それらの空隙は、破碎煉瓦を心材とし、粘土・砂を練り混ぜた繋ぎ材として充填された状態の2層壁として構築されている。鉛直力の支持を内外のそれぞれの壁に分担させられるため、表面側の壁が風化作用により劣化してきた際に、表面の煉瓦を積み直す工法が可能となる、という意味においては、メンテナンス上合理的な構法であると考えられる。実際、表面側の壁の一部を新しい煉瓦に交換して積み直した建物は各所にみられた。また、外気の影響を受けて劣化しやすい外側壁に焼成煉瓦を用い、内部壁は日干し煉瓦を用いて施工される事例も多くみられる。

一方で、内外いずれか片側の壁面が面外に大きく座屈してしまっているケースが多くみられた。地震による水平荷重作用による損傷か、経年劣化による長期荷重の影響による損傷か、その要因については、建物ごとに異なる可能性があり正確には判断できない。いずれにせよ、内側壁か外側壁のいずれかが鉛直荷重をかうじて支持できていれば、建物が即時に層崩壊しないと考えられるので、建て戻し等が行われずに、座屈を起こした箇所をそのまま積みなおして修復される場合が多いと考えられる。特に図 5(a)に示すように、建物全体が前方に傾斜するような大きな残留変形を生じているような建物も多くみられたが、こうした建物が前回の地震以降もそのまま残存し、その状態で利用されているケースも少なくない。このように、面外座屈を生じた耐力壁の適切な補手法とともに、残留変形を生じた建物の建て戻しを可能とする工法を検討していくことが重要な課題であると考えられる。

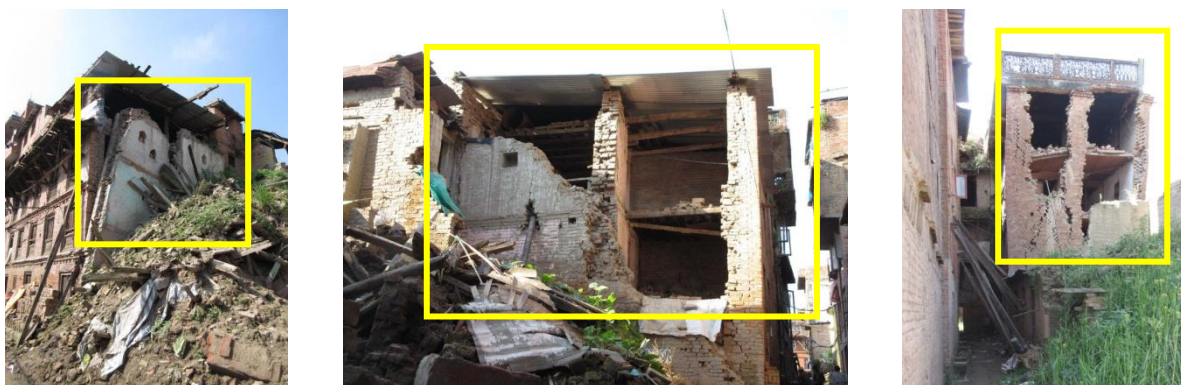
図 6 典型的な損傷事例：残存する建物で見られた妻壁の剥離崩落

床面の構成をみると、一般に向い合う妻壁の間に断面の大きな梁が掛けられ、それと直交するように根太材が正面（中央）、背面の桁行壁を繋ぐように短いピッチで配置され、床が施工されている。そのため、水平荷重の作用によりねじれの作用が生じた際には、前後の桁行壁同士は根太材により頭部を連結された状態を保つことが出来るが、妻壁は頭部フリーの独立壁状態となり、面外にねじれる作用を受け、先行して崩壊するものと考えられる。このように、桁行壁は面内方向には耐力壁としての性能を維持しつつ、階上の床面により面外作用に対しても比較的安定的に挙動できる一方、妻壁は早期に不安定状態になりやすく桁行壁よりも早く崩壊し、また耐力壁としての性能も十分に果たせないものと考えられる。幸い、今回の地震では桁行壁までは崩壊せず、建物全体が残存したケースも多くみられたが、妻壁の崩壊は、建物奥行き方向の耐力壁の喪失を意味するので、当然ながら、余震の作用や、今後のより規模の大きな地震動の作用に対して、建物の耐震性が著しく低下した状態にあることに留意することが重要である。

なお、隅角部の住戸の場合は、妻壁のみならず、桁行壁の安定性も悪くなるため、耐力壁の崩壊のリスクがより高くなるものと考えられる。従って、住戸群がロの字のコートハウス型の形状を構成していても、隅角部の住戸より順次連鎖的に崩壊が進んでいき住戸群の大半を滅失するような被害に結び付いた可能性も考えられる。こうした視点によれば、妻壁の崩壊を防止するような対策を早期に検討し実施することが重要な課題であると考えられる。
