# 神戸市における路面下空洞発生箇所の傾向分析および陥没危険性の評価

神戸大学都市安全研究センター研究報告, 25:153-163

## Trend analysis of subsurface cavities and evaluation of collapse risk in Kobe City

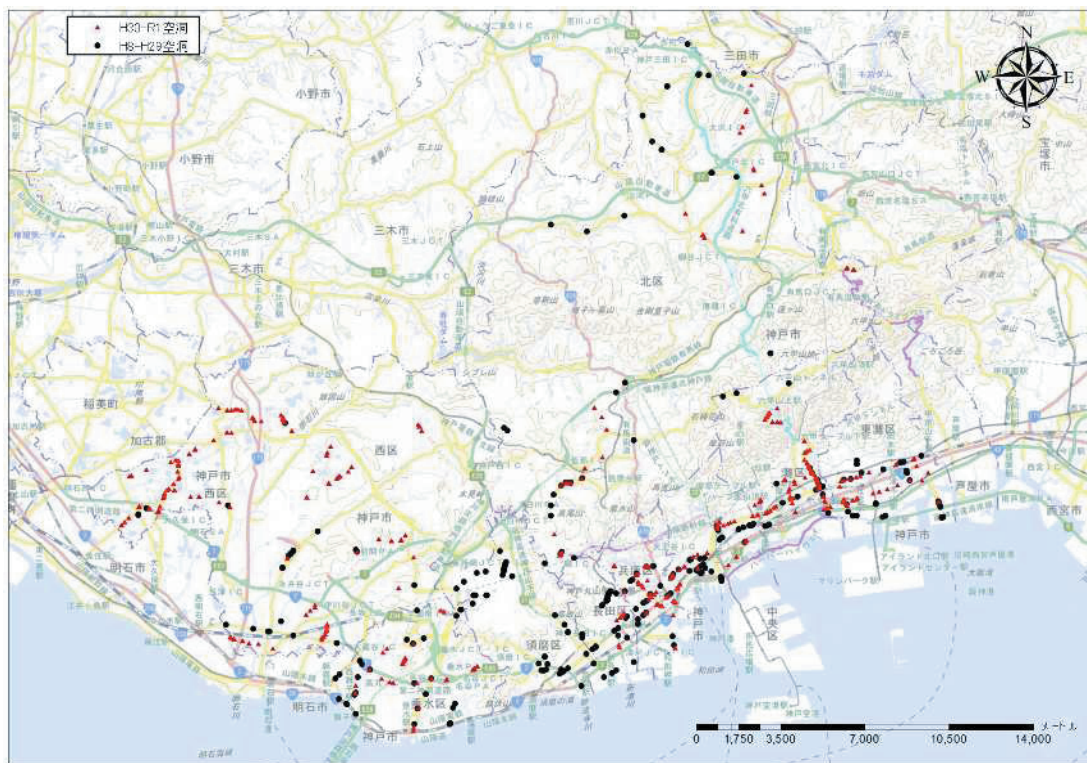
図 1 神戸市における空洞分布図（平成 8~令和元年度）

となった 11 箇所を除いて二次調査実施予定 264 箇所について二次調査が実施された結果、251 箇所の空洞が確認された。さらに、年度ごとに調査された路線測線長、単位長さ当たり空洞件数が示されている。平成 8~9 年度は、阪神淡路大震災を経たのちの災害復旧調査、平成 25~29 年度は、笹子トンネルの崩落事故をうけての総点検型調査であるため、調査区間が長くなっている。また総点検型調査のうち、平成 26 年~28 年度については、そのほとんどが一次調査・補足調査のみの段階であるため、空洞判定は乏しい結果となっている。神戸市の空洞発生率（空洞(件)/測線長(km)）は、特異的な調査年度を除いて年平均 0.27 件/km であり、これは全国平均 0.20 件/km に比べてわずかに多い値である。都市部においては、空洞発見件数が顕著であることがうかがえる。図 1 に対象地域における空洞分布を示す。

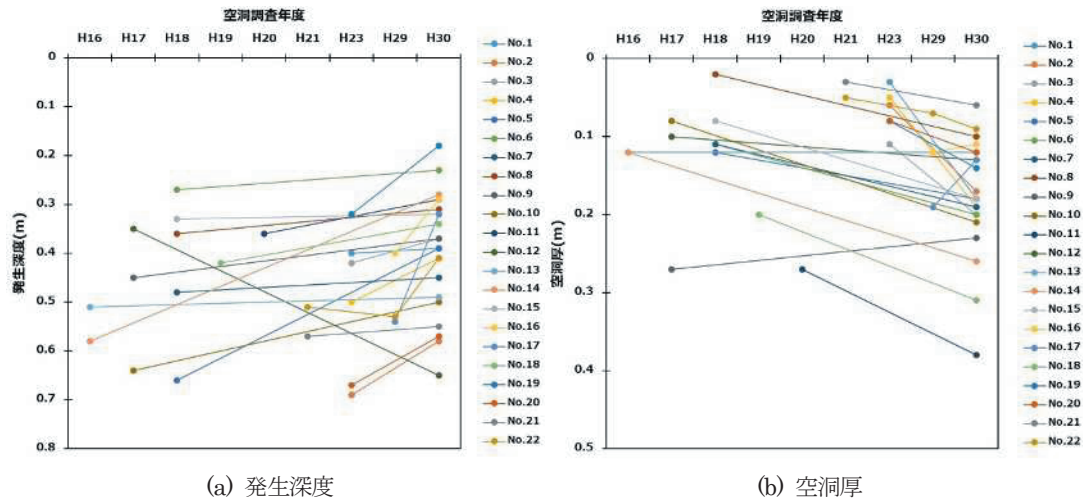
図2 年数経過に伴う発生深度と空洞厚との関係

前述したように平成 8~29 年度に空洞が確認された箇所と、平成 30 年度から令和元年に空洞が確認された箇所を ArcGIS 上にプロットして得られた計 22 空洞箇所（No.1~22）のデータを用いて、年数経過に伴う空洞の発生深度と空洞厚の傾向を検討した。その結果を図 2 に示す。図 2 から分かるように、過去（平成 16~29 年度）に発生した空洞の発生深度は、年数経過に伴い浅くなった箇所が殆どであり、空洞厚の場合、年数経過に伴い空洞が厚くなる傾向が確認できる。これは、過去に発生した空洞の上部が不安定化あるいは崩落することにより、空洞が上方に進行して行ったと考えられる。このような空洞発生パターンは桑野ら<sup>7)</sup>が実施した実験の結果からも確認できる。桑野ら<sup>7)</sup>は地盤陥没を未然に防止するための探査手法を高精度化するために、地盤内空洞・ゆるみの形成過程を明らかにし空洞・ゆるみのパターンを類似化する

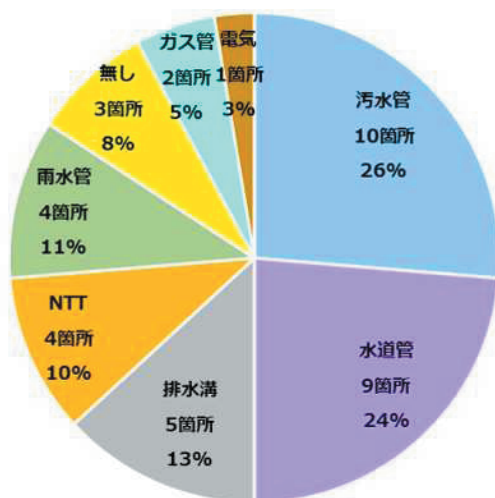
図4 重複空洞箇所周辺の埋設管の種類（数量の重複あり）

本研究では、路面下空洞に起因する地下埋設管に着目して重複空洞箇所における埋設管の種類について調査を行った。二次調査の結果、計22箇所（No.1~22）の重複空洞箇所の内、3箇所（No.16, 18, 19）以外は空洞周辺に汚水管や水道管

等の埋設管が0.5～2.0m程度近接していることが確認できた。

図4に重複空洞箇所周辺の埋設管の種類を示す。都市部で頻発している路面下空洞の多くは、埋設管の施工及び開削工事の時に転圧不足により地盤のゆるみが発生することと、老朽埋設管の破損部等から土砂が流出することに起因しているのが現状である。本研究で把握した重複空洞箇所（計22箇所）の内、19箇所もこれらのケースに分類されることが考えられる。

一方、河川沿いに発生した空洞箇所として、4箇所（No.9, 10, 16, 17）程度があるものの、河川沿いの反対側の車線に空洞がある場合や河川から多少距離があることから、吸出しの影響で発生した空洞ではなく、転圧不足の可能性が高いと推察される。No.9, 10, 17の空洞箇所には地下埋設管が0.5m以内で近接されており、No.16の場合は地下埋設管がないが、開削跡と近接していることから開削工事後、埋戻しの時の転圧不足の可能性はある。

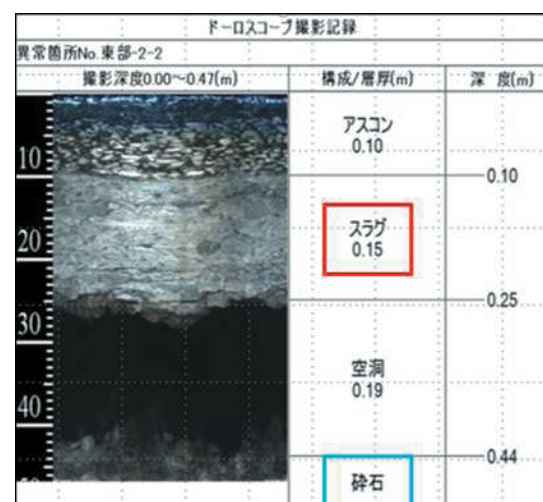
図5 空洞内部の状態の例

図5に二次調査から得られたスコープ撮影記録による空洞内部の状態を示す。図5を例にすると、空洞の上部に広がる路盤材料は製鋼スラグ（赤枠で図示）であり、下部には碎石（青枠で図示）が広がっている。これらを上部材料と下部材料とに分ける作業を行った。

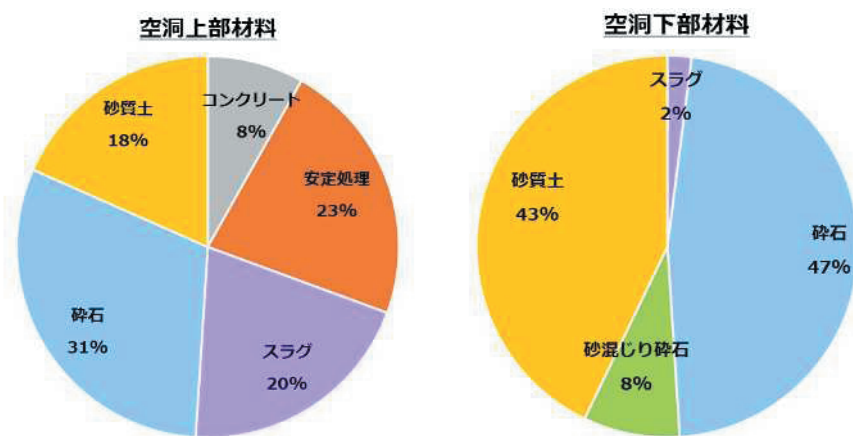
図6 空洞上下部での路盤層の構成割合

図6に空洞上下部それぞれの路盤材料構成の割合を示す。空洞上部の路盤材料は碎石、安定処理、スラグ、砂質土、コンクリートといった順に構成されており、土質分類上、石分が過半数を優に占めている。一方、空洞下部の路盤材料は碎石、砂質土、砂混じり碎石といった順番に並んでいる。上層が安定処理層やスラグ層のような堅固層、下層が砂質土や碎石のような軟弱層である層間に空洞が発生しやすい傾向が確認できる。

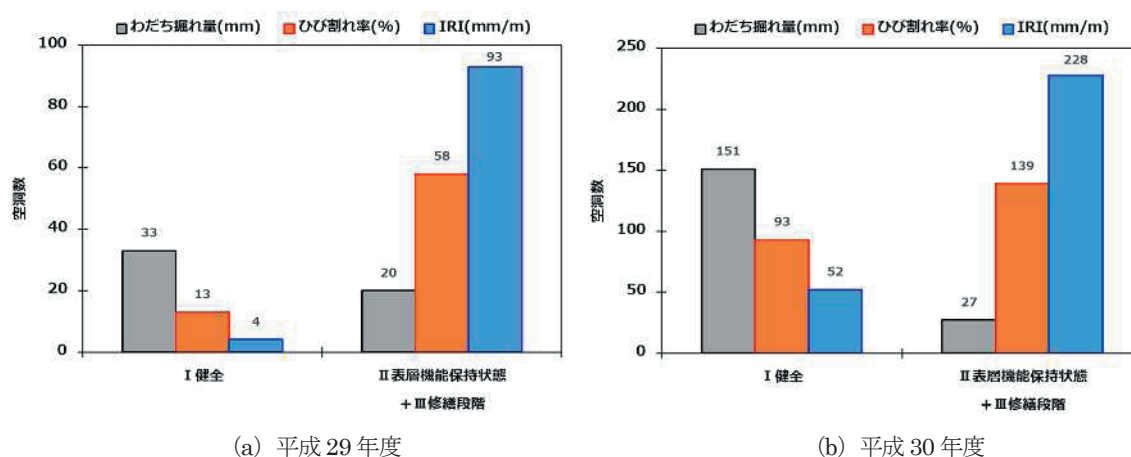
図 7 路面性状調査結果と空洞調査結果の集計グラフ

わだち掘れ量の場合、20mm 以上の「Ⅱ表層機能保持状態+Ⅲ修繕段階」の方が 20mm 未満の「Ⅰ健全」に比べて空洞箇所が少ないものの、ひび割れ率は 20%以上の「Ⅱ表層機能保持状態+Ⅲ修繕段階」の方が 20%未満の「Ⅰ健全」より空洞箇所が多く、IRI も 3mm/m 以上の「Ⅱ表層機能保持状態+Ⅲ修繕段階」の方が 3mm/m 未満の「Ⅰ健全」より空洞箇所が多いことが分かる。このような傾向から、路面下の地表近傍で空洞が存在する場合、路面に顕著に表れる可能性が高い路面損傷は、ひび割れ率と IRI であると考えられる。

一方、路面が健全であるから、空洞が無いという訳ではない。例えば、堅固な層と軟弱な層がある異層境での空洞の場合、床板状態になっており、一度、路面に損傷が発生すると、損傷（空洞）が進行され顕在化する可能性が高くなる。本研究では、路面性状調査結果として 20m ピッチの判定結果を用いて分析を実施したが、例えば、数メートルの局所的な路面に損傷が発生した場合も 20m ピッチとして平均化された値を適用して分析したので、今後、局所的な路面損傷に関しても検討する必要がある。

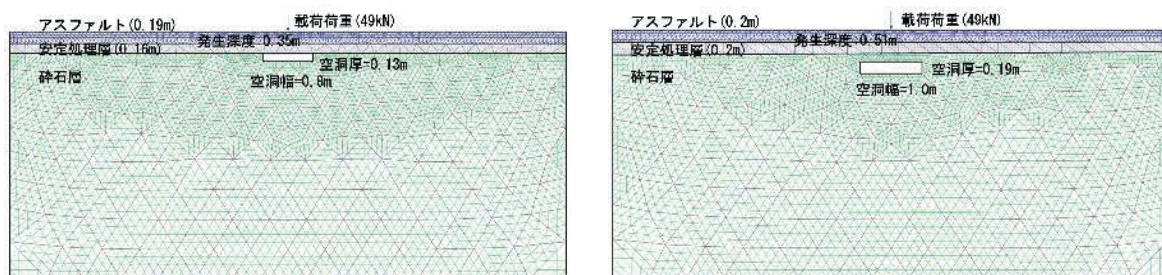
図 9 解析断面メッシュ図

表 5 の空洞の評価結果で、空洞の形状評価「C」であるが、FWD 結果では、「×」の測点 11-20 と、空洞の形状評価「B」であるが、FWD 結果では、「○」の測点 14-8 を対象に、FWD 測定を再現した数値解析シミュレーションを行った。図 9 に解析断面のメッシュ図を示す。本解析では、舗装の剛性（ヤング率）によるたわみ量の変化を検討するために、アスファルト及び安定処理層のヤング率を変えながら（ $3 \times 5 =$  総 15 ケース）、解析を実施した（表 6）。さらに、空洞の有無のケースについても検討を行った。解析は、①スコープ調査結果より把握した地層区分及び厚さを反映して解析モデルを作成し、初期応力条件を再現した後に、②当該解析断面における空洞の規模及び位置を反映して空洞を生成し、変位初期化を行った（空洞無の場合は省略）。③最後に FWD 測定と同様に 49kN の荷重を載荷して地表面の鉛直変位をプロットし、たわみ量を検討した。

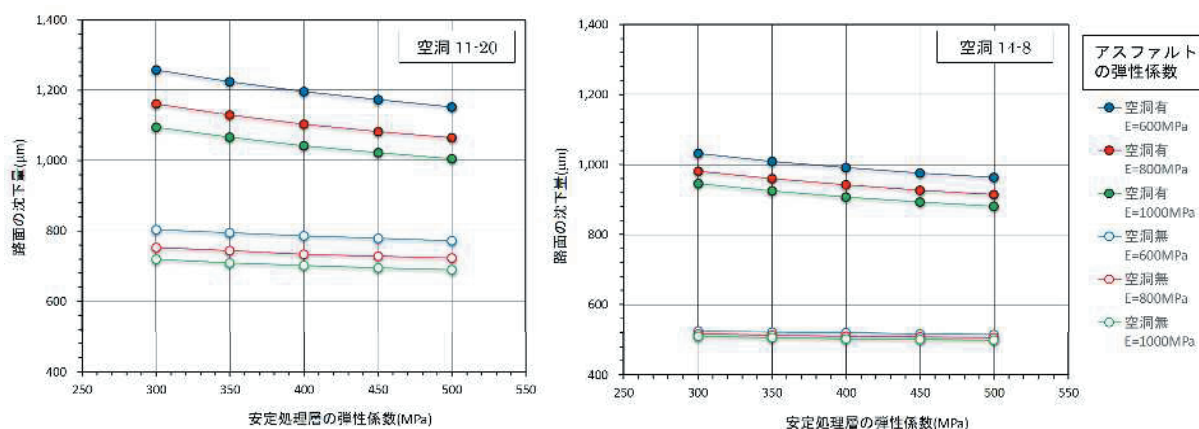
図 10 たわみ量( $D_0$ )とアスファルト及び安定処理層の弾性係数の関係

本解析では、空洞の中央の直上部に載荷して、空洞の中央の直上部の舗装のたわみ量（ $D_0$ ）をプロットして比較した。図 10 に両断面において、たわみ量（ $D_0$ ）とアスファルト及び安定処理層の弾性係数の関係を示す。この結果から両断面ともに、空洞の有無にかかわらず、アスファルトの弾性係数が大きくなるほど、たわみ量が小さくなる傾向が確認された。また、アスファルトの弾性係数が同様の場合、下部安定処理層の弾性係数が大きいほど路面の沈下量は小さいことが分かった。一方、路面下部に空洞がある場合に、空洞のないケースに比べたわみ量が増加することが分かる。さらに、空洞がある場合には、アスファルト及び安定処理層の弾性係数の影響によるたわみ量の変化もより大きくなることが分かる。

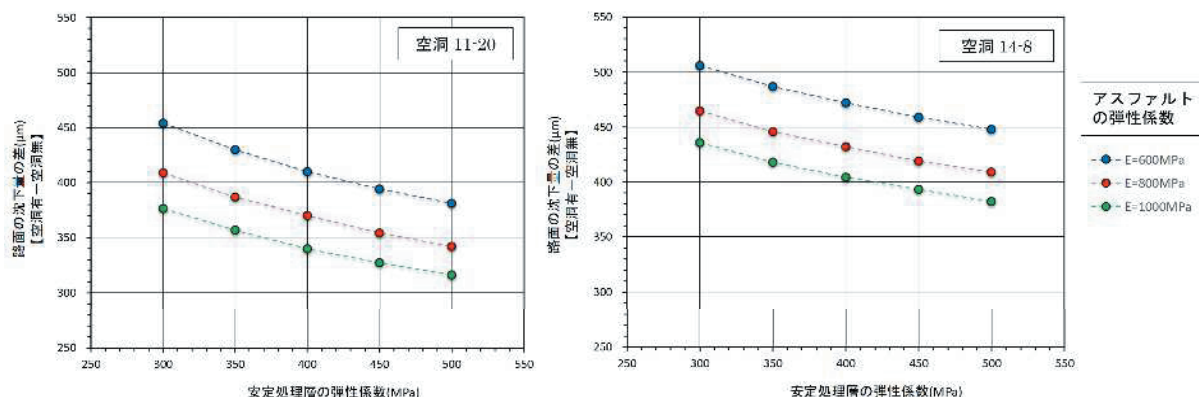
図 11 たわみ差 (Do 空洞なしー Do 空洞あり) とアスファルト及び安定処理層の弾性係数の関係

図 11 には、それぞれの断面において、空洞なしケースのたわみ量と空洞ありケースのたわみ量の差 ( $D_o$  空洞なし -  $D_o$  空洞あり) を示す。空洞有無のたわみ量の差も、アスファルト及び安定処理層の弾性係数が大きくなるほど小さくなる傾向が確認され、空洞ありの結果に似ていることが分かる。一方、舗装層の直下の空洞 (11-20: 発生深度 0.35m) と舗装層から多少離れている空洞 (14-8: 発生深度 0.51m) においては、舗装層の直下に空洞のあるケース (11-20) のたわみ量 ( $D_o$ ) がより大きいものの、たわみ差 ( $D_o$  空洞なし -  $D_o$  空洞あり) は、空洞厚が大きいケース (14-8) の方がより大きいことが分かる。
