日本建築学会計画系論文集, 553:9-16

## 兵庫県南部地震後の火災における耐火造・準耐火造建物の類焼要因

THE CAUSE OF FIRE DAMAGE TO FIRE-RESISTANT BUILDINGS AND  
QUASI-FIRE-RESISTANT BUILDINGS IN URBAN FIRE FOLLOWING  
THE HYOGO-KEN NAMBU EARTHQUAKE

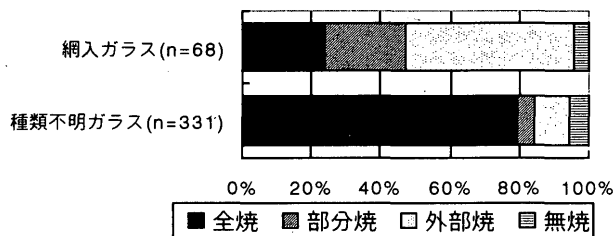
図1 ガラス種類別焼損被害程度

対象建物毎のデータを用いて, 主要開口部のガラス種類と建物の焼損被害程度の関連を示したのが図1である。図1より, 主要開口部のガラス種類が網入ガラスの建物は, ガラス種類不明の建物に比べ, 建物の焼損被害程度が軽微である傾向が見られる。

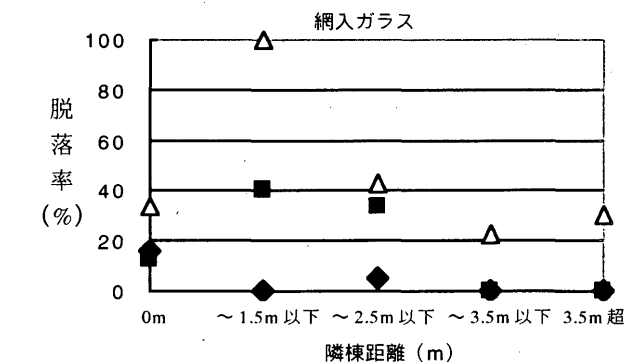
図2 隣棟距離・開口部面積毎の脱落率と総数(網入ガラス)

す。一部のデータ数は少ないが以下のような傾向が読み取れる。網入ガラスの場合には面積1㎡未満であれば燃焼建物と非常に近接した状態である場合を除いて, 全般的に脱落しにくい。面積1~2㎡未満の場合には距離2.5 m以下で4割程度が脱落しているものの, 距離が大きくなると脱落率が低下している。面積2㎡以上の場合には明らかな傾向は読み取れないものの, 距離3.5 mを超えていても一部脱落している傾向がある。種類不明のガラスの場合は, 網入ガラスに比べて,

以上より、面積2㎡未満の網入ガラスの場合、燃焼建物との距離が2.5mを超えていれば脱落しにくい、2.5m以下の位置では、たとえ面積1㎡未満の網入ガラスであっても脱落する可能性があると考えられる。

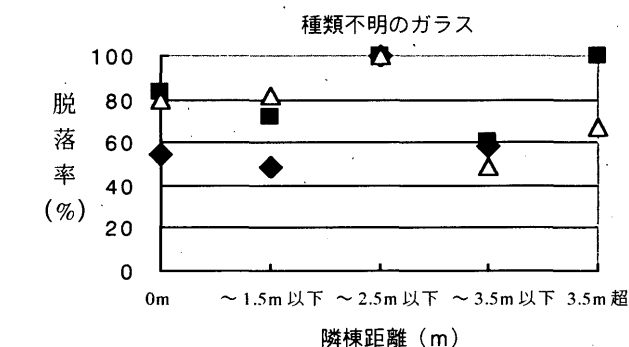
図3 隣棟距離・開口部面積毎の脱落率と総数(種類不明のガラス)

開口部面積や隣棟距離にかかわらず全般に脱落率が高い。

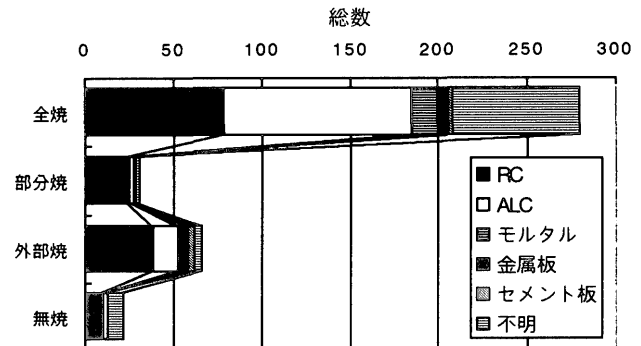
図4 焼損被害程度毎にみた外壁の種類の内訳

全焼から無焼までの焼損被害毎に外壁の種類の内訳を示したのが図4である。全焼建物の外壁の種類はALCとRCがそれぞれ約3分の1

を占めており、外部焼の建物の外壁はRCが多く、次にALCが多くなっている。ALC建物は全焼した建物が多い一方で、一部には外部焼にとどまった建物があることがわかる。図5に外壁の種類毎に焼損被害の状況を示した。種類によってはデータ数が少ないため一概に言えないものの、ALCやモルタルの建物は他に比べて、全焼した割合が結果として高くなっている傾向がある。但し、これは外壁の剥落だけでなく開口部の脱落の影響が含まれていると考えられる。

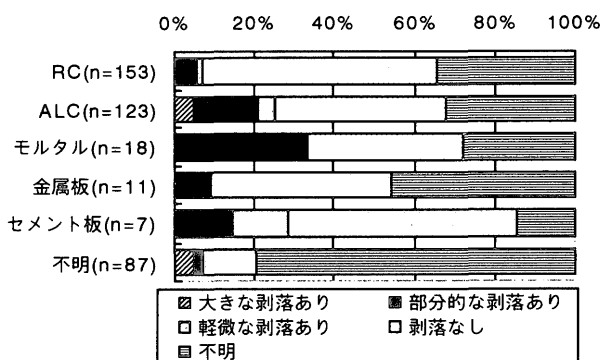
図6 外壁の種類毎にみた火災係面側の剥落状況

次に、外壁種類と外壁の剥落状況を図6に示した。剥落があった割

合（「大きな剥落（脱落）あり」、「部分的な剥落あり」、「軽微な剥落あり」の合計）はモルタルが最も多く、次にALCが多い。ALCは、他の種類の外壁に比べ、大きな剥落があった割合がやや高い。

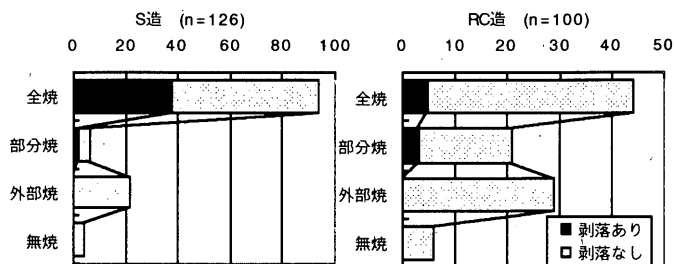
図7 構造別・焼損被害別にみた火災係面側の剥落状況(不明を除く)

外壁剥落状況のデータが得られた226件について、焼損被害別にみた外壁の剥落状況を図7に示す。図7より、S造の全焼建物で外壁の剥落率が高い傾向が見られる一方、RC造の全焼建物の外壁剥落率は1割程度にとどまっている。外壁剥落の原因は、外部の火災による影響と開口部から火災が侵入した影響が区別できないため一概には言えないものの、S造では、RC造に比べて全焼率が高い原因の一つとして、RC造に比べて外壁剥落の割合が大きいことが考えられる。

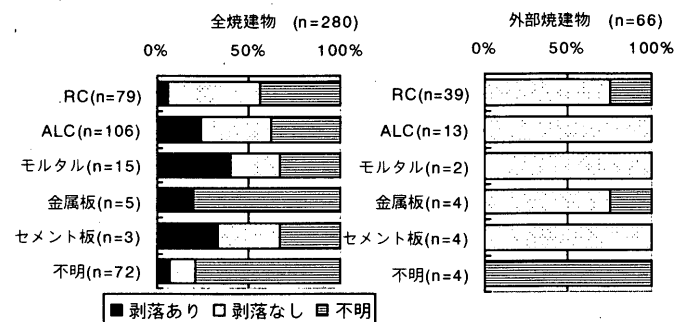
図8 外壁の種類毎にみた火災係面側の剥落状況  
(全焼建物と外部焼建物の場合)

さらに、全焼建物および外部焼建物を対象として、外壁の種類別剥落状況を図8に示す。剥落状況不明が多く、データ数が限られているため一概には言えないものの、全焼建物ではモルタル、石綿スレート板等のセメント板を初めとして剥落率がやや高いのに比べ、外部焼建物は剥落率が0であったことがわかる。

以上より、外壁に関しては、RC造は剥落しにくく外壁自体の受害防止性は高かったのに対し、S造は、その外壁の種類により火災による剥落・脱落等の損傷を受けやすく、その結果として外壁部分の受害防止性が低下していたことが推定できる。

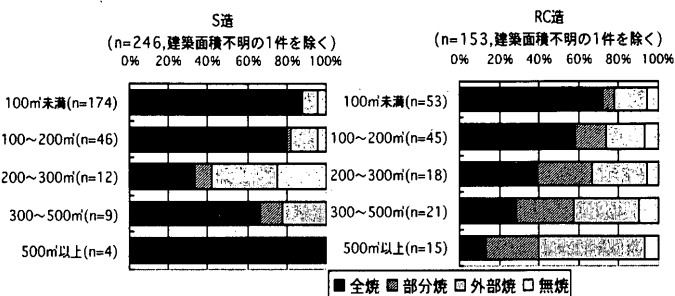
図9 建物構造別・建築面積別にみた焼損被害程度

まず、構造別にみた建築面積と焼損被害程度を関連を図9に示す。RC造は建築面積が大きくなるほど全焼率が低く、外部焼の割合が高くなっている。S造の場合には、面積が大きい場合でも全焼率が高く、建築面積との関連は一概には言えない。S造で建築面積の大きな用途は、工場・店舗等が多く、これらの建物用途では内部の防火区画が少ないと考えられるため延焼拡大しやすく全焼率が高くなっていると考えられる。S造の建築面積200～300㎡で全焼率が低くなっている理由は明らかでないが、部分焼以下の建物8件のうち4件は2階建であり、また、焼け止まり付近に位置していた建物が比較的多い傾向がある。

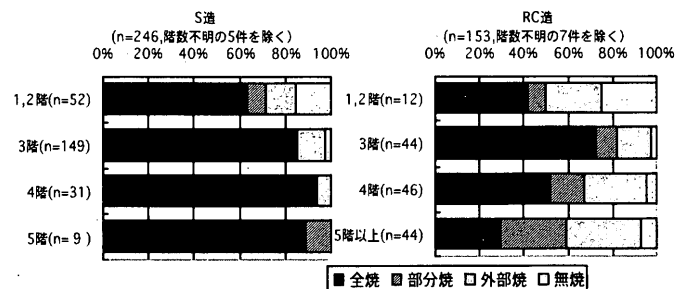
図10 建物構造別・階数別にみた焼損被害程度

次に、建物の階数と焼損被害の関連を構造種別毎にみると、図10より、S造の場合は4・5階建でも3階建同様に全焼率が高い。S造の4・5階建は建築面積が小さい建物が大部分であったことや、一般に階毎の区画がRC造に比べて十分でない等の理由が考えられる。RC造の場合は、3階建の建物は1,2階建や5階建以上に比べて全焼率が高くなっている。5階建以上で全焼率が低いのは建物規模が大きいことも一因と考えられる。文献17によれば、兵庫県南部地震の市街地火災時の火災高さは平均値10.8m、最頻値12～13mであり、建物階数にすれば3～4階建程度と考えられる。3階建の建物は高さ12～13mの火災に全体が包まれやすかったため、開口部やS造の外壁損傷部分等から火災が侵入し、内部と外部から火災に包まれた結果、全焼しやすかったと考えられる。

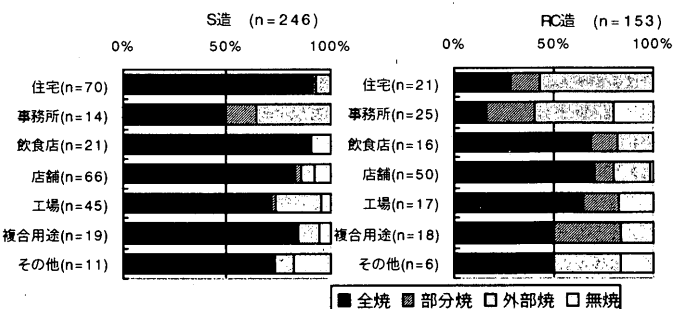
図11 建物用途タイプ・構造別焼損被害程度

含む)、住宅(専用住宅)、複合用途、その他(駐車場、用途不明等)の7つのタイプに分類した。図11より、S造・RC造のいずれも事務所は他の用途に比べて全焼率が低い傾向が見られる。特に、RC造の事務所はS造の事務所に比べて全焼率が2分の1程度と低い。住宅はS造とRC造で全焼率が大きく異なっており、RC造の住宅は中高層マンションの割合が高いと考えられ、全焼率が低いのに対し、S造の住宅は戸建住宅やアパート等と考えられ、全焼率が非常に高い。工場は構造の違いによる全焼率の違いはほとんど見られない。飲食店・店舗もS造・RC造ともに全焼率が高い傾向がある。但し、RC造の飲食店・店舗は、S造の飲食店・店舗より1～2割程度全焼率が小さい。工場、店舗、飲食店のように内部の防火区画が少ないと思われる用途では全焼率が高い傾向が見られる。

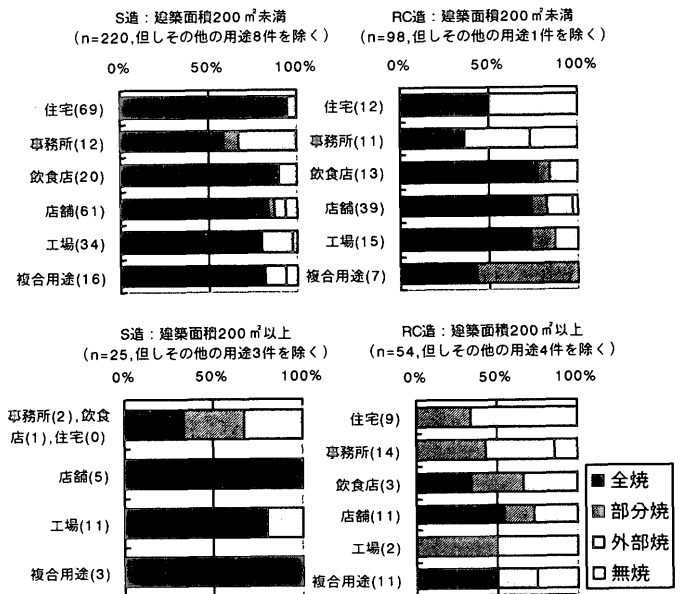
図12 建物用途タイプ・構造・建築面積規模別にみた焼損被害

さらに規模の影響を考慮するため、建物用途タイプ・構造・規模別にみた焼損被害を図12に示す(建築面積不明の2件を除く)。建築面積200㎡以上のRC造の場合、複合用途を除く全用途で、200㎡未満に比べて全焼率が低い。RC造の住宅と事務所は建築面積の大小による全焼率の違いが見られ、建築面積200㎡未満の場合に全焼率が約半数であるのに対し、建築面積200㎡以上では全焼していない。一方、S造の住宅は、全て建築面積200㎡未満の小規模建物であり、全焼率が高い。住宅の場合、規模の違いには内部の防火区画の有無が反映されている上に、構造の違いには外壁や間仕切り壁、床の区画性能の違いが反映されたものと考えられる。RC造の飲食店や店舗では、建築面積200㎡未満の方が建築面積200㎡以上に比べて全焼率が高いのに対し、S造の店舗は建築面積が大きいものであっても全焼率が高い。工場については、建築面積200㎡以上のRC造では全焼していないものの、小規模RC造とS造では全焼率が同程度に高くなっている。

上記より、主な用途・構造・規模を全焼率が高い順に示すと、最も全焼率が高いのは小規模のS造住宅、飲食店・店舗・工場(小規模もしくはS造)、S造複合用途で、次に、小規模事務所や小規模RC造住宅、中・大規模のRC造飲食店・店舗およびRC造複合用途で、最も全焼率が低いのはRC造の中・大規模の住宅・事務所等と推定される。

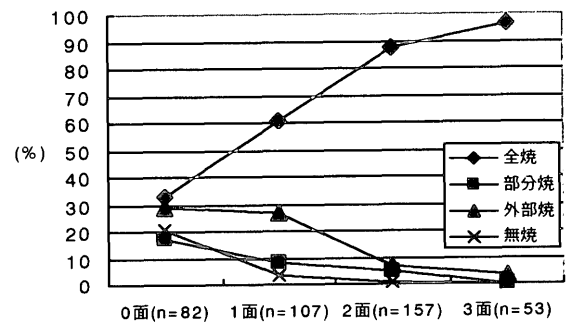
図13 火災近接面数と焼損被害

建物毎のデータを用いて、各建物の火災近接面数と焼損被害程度の関連を示したのが図13である。火災近接面数の4面がない理由は、全ての面で隣棟との距離が1m以下である建物は存在しないためである。火災近接面数が多い建物ほど、建物が密集した環境に立地しており非常に近い位置で火災に接したと言える。図13より、火災近接面数が増えるほど全焼率は高くなり、全焼以外の軽微な被害の割合が低くなる傾向が見られる。火災近接面数が2、3面になると全焼率は90%以上になっており、2面以上が火災に1m以内で接した場合、耐火建築物であっても全焼しやすくなると言える。また、3面以上が火災に1m以内で接した場合には被害が部分焼にとどまった建物は存在せず、大部分が全焼に至っている。これは、3方向の壁面が火災に接すると、3方向のいずれかにある各開口部から火災が侵入することになるため、全焼を免れることは困難であったと考えられる。

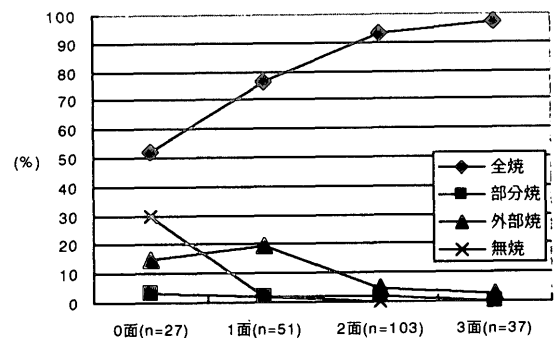
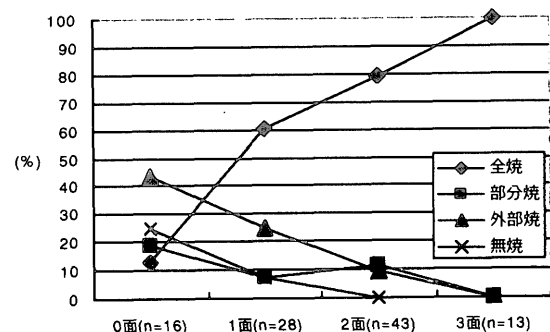
した。規模の違いによる影響を除くため、いずれも建築面積200㎡未満の建物を対象とした。S造もRC造も火災近接面数が多くなるほど全焼率が高くなり、部分焼以下の割合が低くなっていくことがわかる。但し、S造では、火災近接面数が0であっても全焼率が50%以上であるのに対し、RC造では全焼率が10%強にすぎないなど、構造によって被害に顕著な違いが見られる。同程度の小規模建物であっても、RC造では隣接する燃焼建物までの距離が1mを超えていればほとんど全焼に至らなかったのに対し、S造では燃焼建物までの距離が1m以上であっても全焼した割合が相対的に高かったと言える。

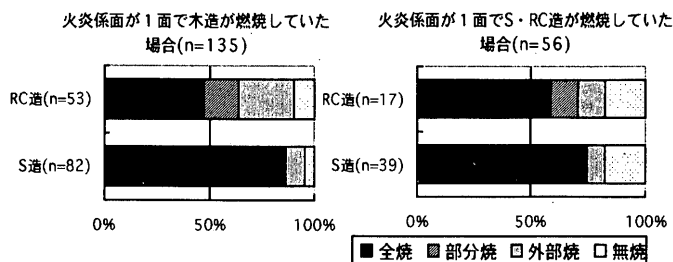
図16 隣接する燃焼建物の構造毎にみた焼損被害（火災係面1面）  
（母数193件：そのうち、燃焼建物の構造不明の2件を除く）

隣接する燃焼建物の構造と受害側建物の焼損被害程度の関連について、火災係面が1面の場合（左：燃焼建物が木造のケース、右：燃焼建物がS造、またはRC造のケース）を図16に、火災係面が2面の場合（左：2棟の燃焼建物がいずれも木造のケース、右：2棟の燃焼建物が木造とS造、または木造とRC造のケース）を図17に示す。火災係面が1面で隣接する燃焼建物が木造の場合（図16左）には、受害側建物がRC造の場合は全焼率が50%程度で、受害側建物がS造の場合に比べて全焼率が低くなっている。火災係面が1面で隣接する燃焼建物がS造かRC造の場合（図16右）には、受害側建物の構造の違いによる全焼率の違いは燃焼建物が木造の場合に比べて小さい。火災係面1面で隣接燃焼建物がS造もしくはRC造の場合に全焼した耐火造建物のケース（10件）は、菅原変電所周辺（菅原通4丁目）、新長田駅南地区周辺（若松町3丁目、大橋町4丁目）、水笠西公園周辺（松野通3丁目）、御蔵通5・6丁目（御蔵通5丁目）等で見られ、小規模の耐火造・準耐火造建物が非常に近接して建てられていたパターンや、中規模の工場・店舗等が近接して建てられていたパターンが多かったことから、全焼率が高くなっていると考えられる。

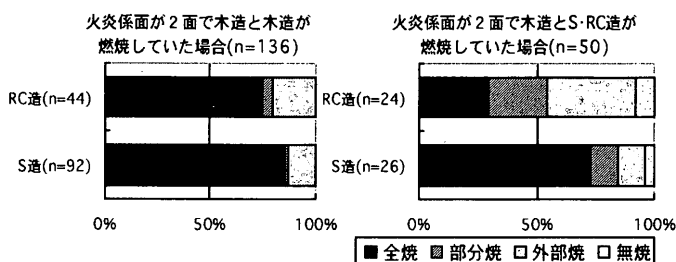
図17 隣接する燃焼建物の構造毎にみた焼損被害（火災係面2面）  
（母数191件：そのうち、燃焼建物の構造不明の事例3件、およびRC造とRC造が燃焼していた事例2件を除く）

火災係面が2面で隣接する燃焼建物が木造のみの場合（図17左）、受害側建物がRC造であってもS造同様に全焼率が高くなっている。火災係面が2面で隣接する燃焼建物が木造とS・RC造の場合（図17右）、受害側建物がRC造の場合には、S造の場合に比べて全焼率が低くなっている。つまり、RC造の場合、隣接する木造建物1棟が燃焼していても全焼しにくい、隣接する2棟の木造建物（例えば、右隣と裏側）が燃焼していた場合には全焼しやすくなると言える。これは、通常、建物の2面のうち1面には開口部を設けることが多いと考えられるため、開口部が延焼経路となって全焼したケースが多いものと推察される。S造は、RC造に比べて隣接する燃焼建物の構造の違いにかかわらず全焼率が高かったと言える。

本稿の分析結果に基づく耐火造・準耐火造建物の受害防止性能保持に関わる要点を以下に示す。S造の場合には、開口部の防御に加えて外壁の剥落を防ぐことが重要である。RC造の場合には2面以上を燃焼する木造建物に囲まれた場合に全焼しやすいため、木造建物に面して開口部を設けない、木造建物との距離をできるだけ離す、等が重要である。S造・RC造によらない共通条件として、開口部部分の隣棟距離2.5 m以上の確保、敷地境界線からの距離に応じて類焼しにくい面積やガラスの種類とすること、隣接建物との距離が2 m未満の開口部にはバルコニーを設けないこと、等に留意することが重要である。
