# 兵庫県南部地震が北淡路のため池と田主に及ぼした影響：北淡町浅野南・神田地区を例に

森, 康成

兵庫地理, 44:11-23

1999-03-31

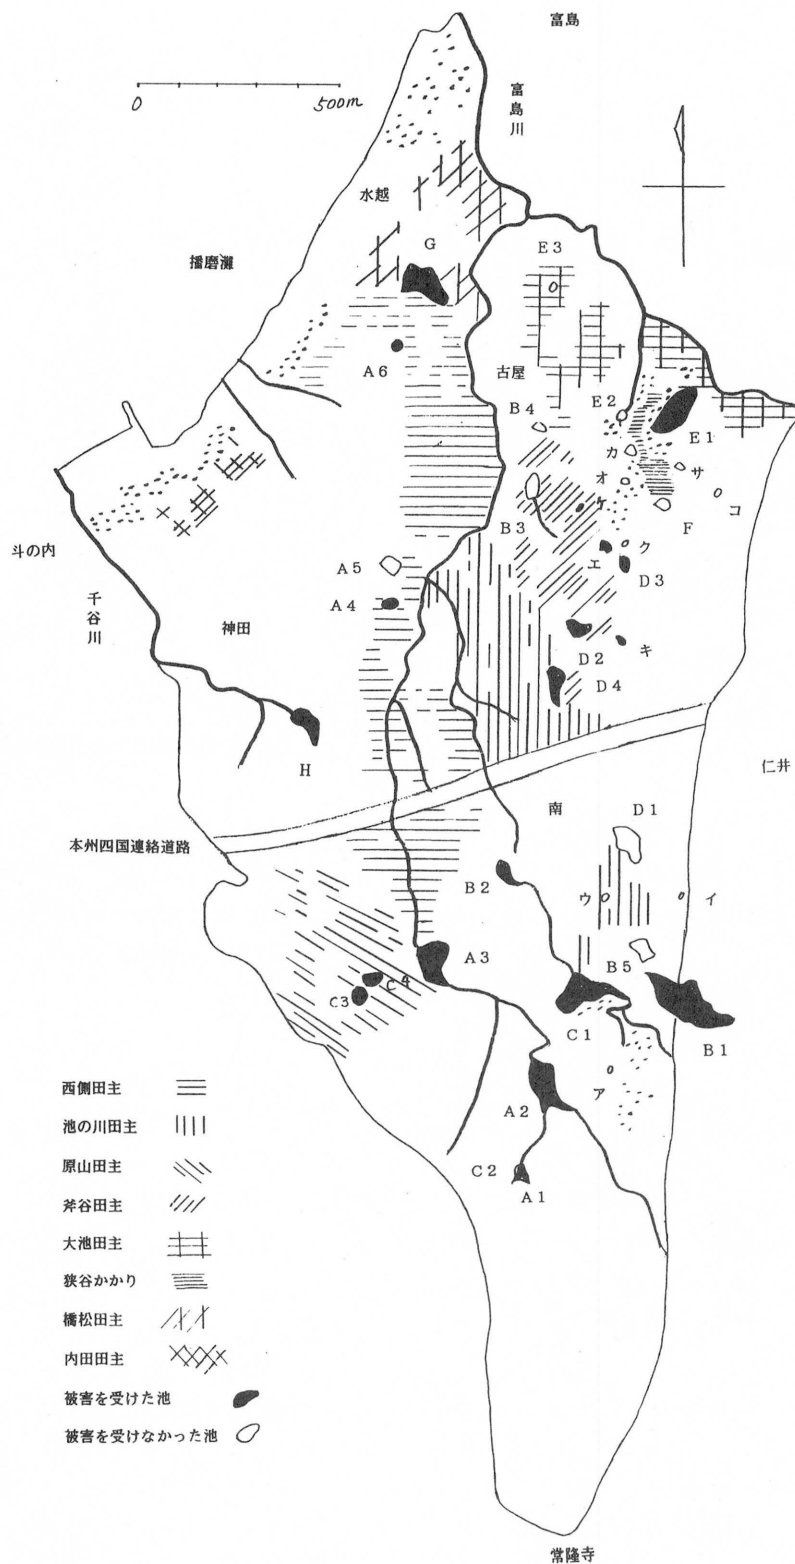
第4図 浅野南・神田地区の田主とため池被害  
資料：北淡町産業課資料及び聞き取り 地図（1996年4月 森康成作成）

本地区の池の被害は第3図、第4図に示すとおりである。これらは北淡町農業振興課の工事査定資料と1万分の1地形図及び聞き取りから筆者がわかりやすく作成したものである。各田主については言い伝えのため地図はない。また、池の数は1万分の1の地形図を基本にしているため、小さい池でここに表記していない池もある。

記号の説明  
池の種類  
地震の被害

◎親池    ○取り込み池    □個人池    ◇川池  
▲堤体の前法（まえのり）に幾つかの亀裂    ☆漏水  
★堤体の上に幾つかの亀裂    ☆漏水  
■樋から漏水    ↓水の漏水で水位減少

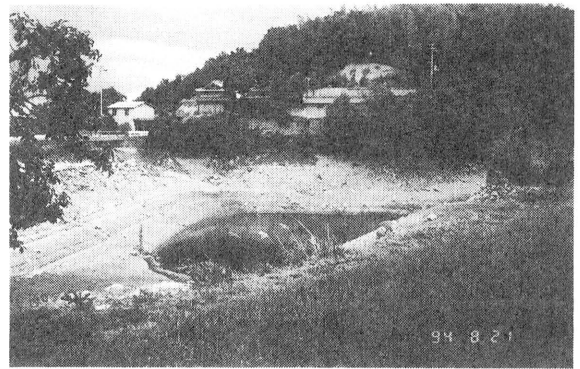
と溜まらない）、また、水持ちも悪いと言われる池である。井手が山を1キロ余り迂回して取り込み池へ貯水されるため、水が7割ぐらいに減少するとも言われている。地震の前年の1994年夏は干ばつで、この池は特に水がなく（写真1）、<sup>はらやま</sup>原山田主では「米がやけて（実らない）しまった」。（この南の谷では当時中央部では場整備が進行していたことにより、他の田主では灌漑用水の都合が付き、原山田主や他町ほど被害はなかった。）そして、この地震では、龍神池、入相池、鈴木池とも被害を受け、水を溜めることが出来ず、2年続きで、1995年度も米は栽培されなかった。

写真1 <sup>りゅうじん</sup>龍神池 1994年8月  
（当時すぐ上の「池の川」はほぼ満水）  
撮影：森 康成

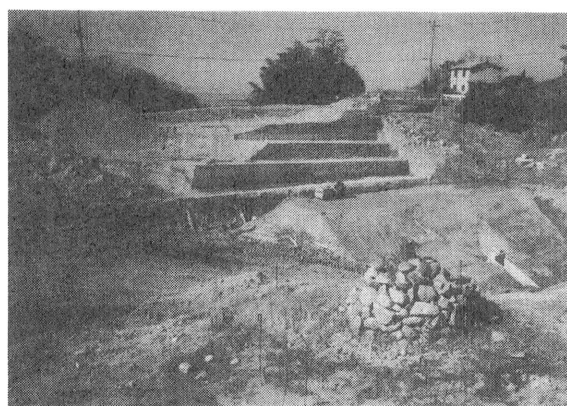
写真2 龍神池改修工事 1996年3月  
森康成撮影

| 龍神池 | 33,500t | 7.4ha |
| 被害状況： 堤体の上部と前法部にいくつかの亀裂 | | |

改修の要点は、漏水しないように施工することである。そのためには、堤体を底まで掘り起こし、はがね土を入れて透水しない層を造る。そして（機械操作のローラー、作業員の使うランマーで）転圧しながら堤体の土をしめ固めていく。池の改修に使われるはがね土は町が町内の特定の土とり場から採らせている。先に、昔の池の築造技術について述べたが、今回の改修においても、池の堤体の構造は昔と同様で、変化が見られるのは建設方法が重機に変わったという点だけである。以下に、改修の例を2例（第5表）と、写真（写真2）、堤体略図（第5図）、をあげる。ほとんどの池はこれらの例と同様である。

| 改修の概要： 堤体を底まで掘り、転圧して埋め戻す。張ブロック。上樋はヒューム管直径200ミリ、中樋はヒューム管直径200ミリ、底樋はヒューム管直径450ミリで、ヒューム管にコンクリートを巻いて復旧する。 | | |

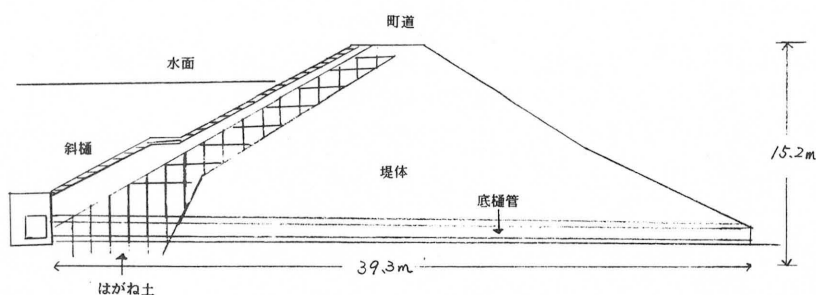
第5図 州の谷新池修理断面略図  
日本国土開発株式会社資料より作成

| 被害状況： 堤体の上部から堤体に直角に幾つかの亀裂で漏水 |

| 改修の概要： 急ぎ、水の溜まったまま計測し、おおまかな設計図を書いた。堤体を底まで掘り、転圧して埋め戻す。底樋は18センチ角になっているのを、直径60センチのヒューム管に変えてコンクリートで巻いて、復旧する。 |
