## 鹿島地域の液状化による管路被害集中地域と地形変遷

日本地震工学会論文集, 12(4):249-262

東北地方太平洋沖地震は北関東の東京湾岸や利根川流域に広域な液状化を引き起こした。地表近傍に埋設されている小口径の配水管路は液状化による地盤変状で継手の抜けや漏水の被害が発生するため、管路の被害量は地盤変状を表す指標となる。利根川河口にある鹿島地域の管路被害分析の結果、管路被害が広域かつ均質に分布するのではなく、1km<sup>2</sup>相当の範囲に液状化による管路被害が集中する地域が形成されていた。本論文は、この液状化による管路被害集中地域の要因を地形履歴から分析したものである。分析の結果、現在の地形図だけでは管路被害集中地域となる箇所を特定するのは難しいが、旧版地図の併用が管路被害集中地域の特定に有効であることを示した。

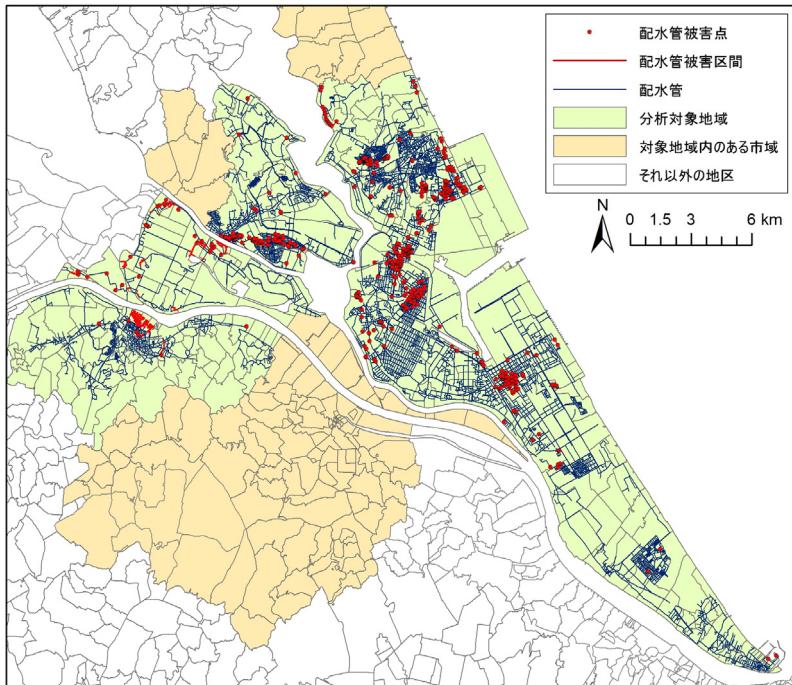
図1 分析対象地域とその地域内の管路と被害点

図1の管路被害点からは、被害が市域全体的に均一に分散しているよりも、局所的に集中している地区が数ヵ所ある。定量的に管路被害集中地域を区分するため、町丁目別に管路被害率と面積あたりの管路密度の関係を示す図3を用いた。町丁目の単位は、総務省提供による行政区画（小地域）のポリゴン<sup>11)</sup>を一単位とした。さらに、管路被害率0.3件/kmと管路密度10km/km<sup>2</sup>を目安に町丁目を4分類した。過去の地震における管路被害率では、兵庫県南部地震の神戸市で0.44件/km<sup>12)</sup>、新潟県中越地震の長岡市で0.30件/km、小千谷市で0.31件/km<sup>13)</sup>、能登半島沖地震の輪島市で0.32件/km<sup>14)</sup>であることから、0.3件/kmは地

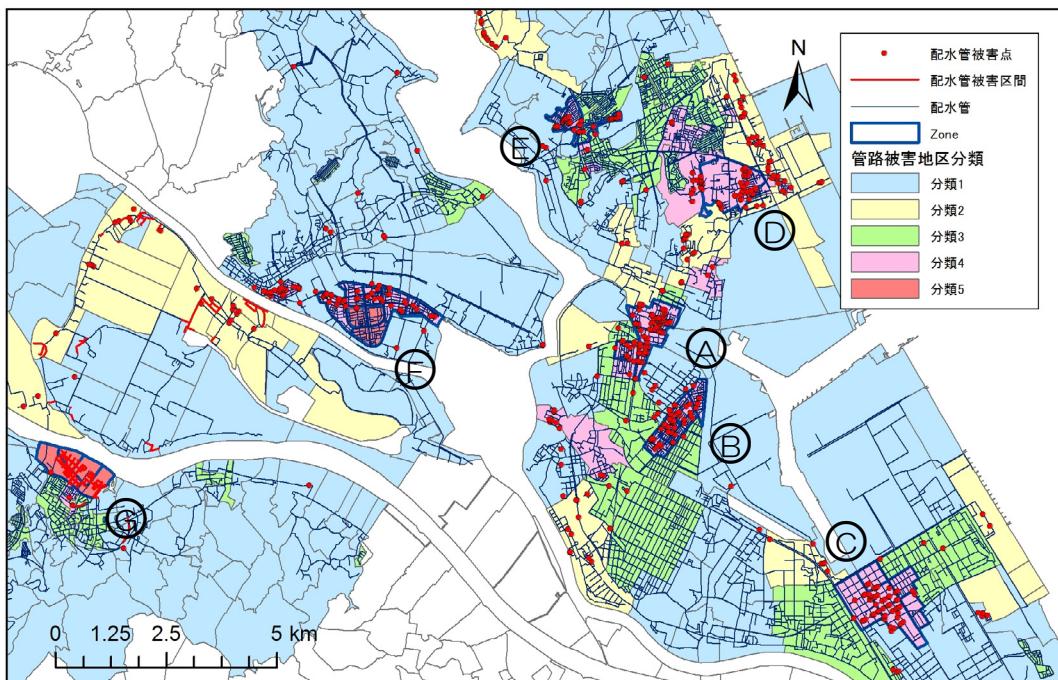
図4 管路被害地区分類と管路被害集中地域のZone

震動や液状化による管路被害を合わせた市ごとの平均管路被害率といえる。また、管路密度 $10\text{km}/\text{km}^2$ は小林ら<sup>15)</sup>による新潟県柏崎市の人団集中地域（DID）の管路密度分布を参考にして設定した。本研究では、面的に被害率が高い町丁目を抽出するために、管路が僅かしか埋設されていないことや、広大な面積における局所的な被害に起因して被害率が高く評価されている町丁目を排除した。図4はこの地区分類によって町丁目を色分けしたものである。分類4と、町丁目の管路延長において被害や未復旧の延長が8割以上になる分類5の町丁目が複数隣接していることが分かる。そこで、隣接する複数の町丁目を合わせて表2に示すZone AからZone Gまでの7つのZoneを抽出した。このZoneに含まれる町丁目は図3の分類4に含まれている。Zone以外で分類4に属している町丁目は周辺町丁目と比べて当該町丁目のみ高い被害率になっている、または、町丁目内で管路密度が高い場所と管路被害点が多い場所とが一致しないものである。この管路被害集中地域の町丁目をまとめたものを表2に示す。

管路被害集中地域は、著者らの現地踏査からいずれも液状化の噴砂が確認されたことが報告されている<sup>5)</sup>。つまり、管路被害集中地域の被害は液状化に起因するものであり、ある範囲をもった液状化が管路被害の集中を引き起こしたといえる。本研究ではこの地域を「液状化による管路被害集中地域」と設定し、以降の分析を行う。表2は液状化による管路被害集中地域のZoneごとの面積と管路延長を示している。この面積は、図3の区分線の値や対象地域の行政区分によって左右され必ずしも一意的に決まらないが、本研究で設定したZoneの面積は1~2km<sup>2</sup>に限られていた。ただし、分類2の地域でも局所的な液状化による噴砂があったことに留意されたい。

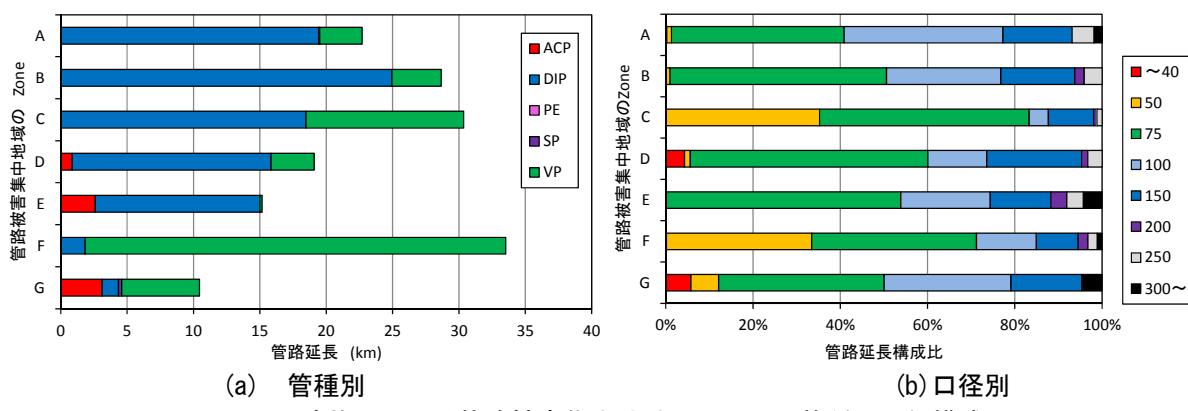
図5 液状化による管路被害集中地域のZone別の管種・口径構成

液状化による管路被害集中地域にある管路の属性（管種・口径）による被害の受けやすさにもばらつきがある。図5に示す管路属性別の管路延長比では、Zone AからZone Eまではダクタイル鉄管（DIP）

が管路の大部分を占めるのに対し、Zone Fでは塩化ビニル管（VP）が多く、Zone Gでは石綿管（ACP）と塩化ビニル管（VP）が多い。管路の被害予測手法<sup>22)</sup>では補正係数で管種の脆弱性を評価しており、塩化ビニル管（VP）の脆弱性に対して、一般継手のダクタイル鉄管（DIP）のそれは0.3倍で、VPが脆弱であるとされている。さらに、ACPはVPに対して2.5倍被害が受けやすいとされている。それを参考にすると、Zone GやZone Fは他のZoneと比べて管路が脆弱である。また、小口径であるほど被害が受けやすいとされているが、口径  $\phi$  100mm以下の管路の比率はいずれのZoneでも7割程度であり、Zone間で口径の特徴に大きな差異はない。

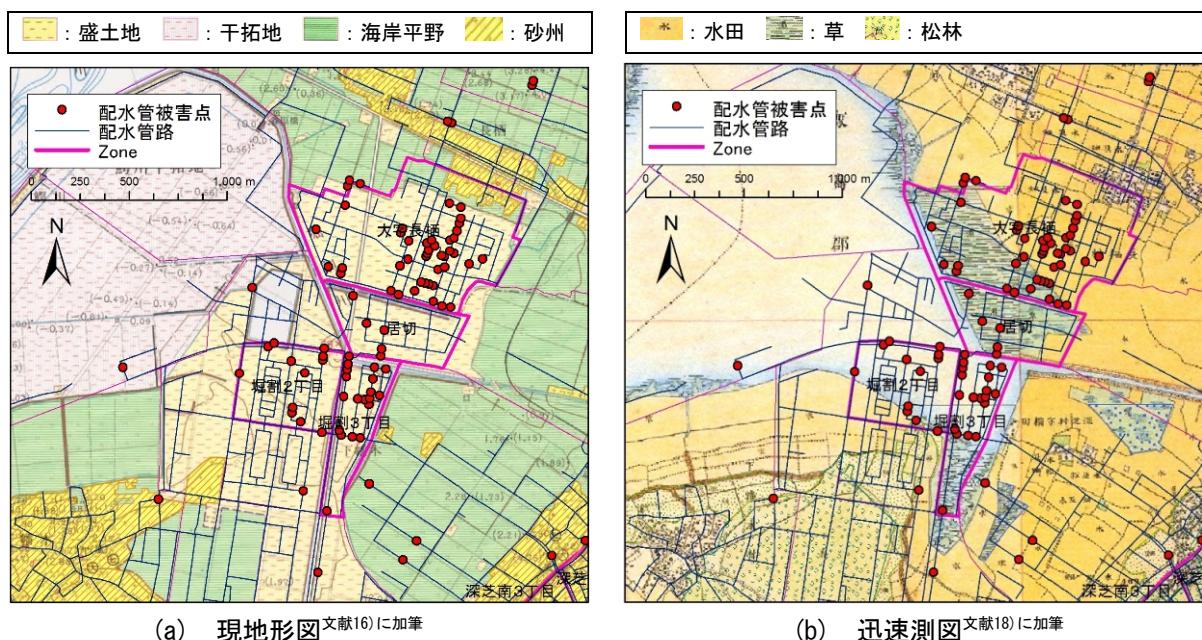
図6 Zone A（掘割地域）の管路被害と地形図との関係

Zone Aである神栖市掘割、鹿嶋市長栖の管路被害の分布に現地形図、迅速測図を重ねたものを図6に示す。掘割では液状化によって宅地が路面よりも沈下し、2011年10月の調査時でも200世帯には仮設配管で水供給されていた。また、長栖の東部では地震後、鹿島港から来襲した津波によって一部浸水した<sup>5)</sup>。

現地形図ではZone A一帯は盛土地であるが、掘割2丁目の南側は同じ盛土地であるにも関わらず被害がほとんど発生していない。一方、迅速測図では、北浦から利根川に合流する鰐川が掘割・居切の内陸まで浸食しており、管路被害点が集中している地域は約100年前には河川であったことがわかる。長栖の北東部で過去に水田利用されていた箇所でも管路被害が集中している。また、その南西部は草が生える沼地であった。過去に河川や地下水位が高い水田、沼地であった場所は現在を埋め立てられている。また、前述したようにZone Aより西側の鰐川は、1928年に干拓事業が完了して現在は干拓地となっている<sup>20)</sup>。現在は干拓地で、迅速測図で鰐川であった地点のボーリング資料によるとTP+2.5mの地表からGL-1mに2mの厚さで細砂（N=5）、その下位にシルト混じりの細砂（N=5～10）が3m、その下位には25mの厚さで細砂（N=40）が堆積している。このため、液状化は表層の5、6mの地盤が液状化したと考えられる。

迅速測図で水圈環境が明らかになり、旧河川地域で被害が発生していることがわかったが、迅速測図で水田かつ現地形図で盛土地になっている長栖の北東でも液状化が発生しており、この二つの地形図からでは明らかにならなかった。しかし、江戸時代のはじめに記された長栖の小字図<sup>23)</sup>には長栖と居切の間の堀割川から分岐して北東方向に延びる堀が形成されており、この堀を埋め立てた場所で管路被害が発生している。そのため、迅速測図の陸地での管路被害は、部分的な堀の埋め立てが一つの要因と考えられる。

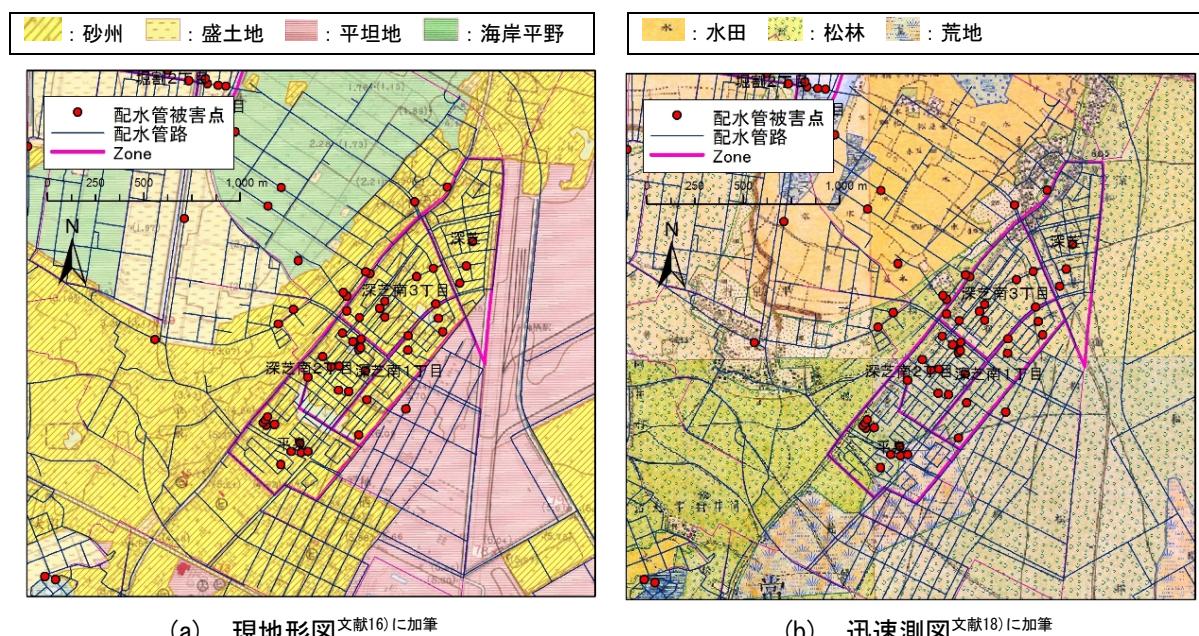
図7 Zone B（深芝地域）の管路被害と地形図との関係

図7はZone Bである神栖市深芝の管路被害の分布に現地形図、迅速測図を重ねたものである。Zone Bの一帯は鹿島工業団地の造成に合わせて宅地開発された地域である。地区内の小学校校庭では、地震によって一帯に液状化の噴砂がみられた<sup>5)</sup>。また、宅地の傾斜も多数確認できた。

現地形図では、Zone Bは砂州・砂堆の地盤であり、一般的にはよく締まった地盤であると認識される。また、迅速測図でも一帯が松林で周辺と比べて大きな違いではなく、両地形図から管路被害集中地域になる要因を見つけるのは難しい。しかし、Tsukamoto et al.<sup>24)</sup>による調査では、Zone B周辺は昭和40～60年代に砂利の採取場があった場所であり、周辺のボーリング資料では、表層近くにN値が5以下の砂層が6～7m程度堆積していることが示されている。そのため、自然地盤ではなく砂利採取後の埋め戻し土が液状化したものと考えられる。現地形図、迅速測図から液状化の要因となるものを見つけることができなかつたのは、砂利採掘等による人工的な改変が現地形図に反映されていないことも挙げられる。

Zoneの特徴として、7地区中2地区 (Zone A, G) は旧河川の埋立地であり、1地区 (Zone F) は旧湖沼の干拓地上の盛土である。そこで液状化後の地盤変位は大きく、管路被害率が高い、もしくは復旧できず仮設配管をした地域になる。また、後背湿地や狭隘な谷底平地の盛土地盤 (Zone DとE) では、一区間の管路上に連続して被害が発生している。これらの地区は、現地形図では同じ地形区分にある周辺地盤と区別がつかず、液状化による管路被害集中地域となる場所が特定しにくいが、迅速測図などの旧版地図を参照することでその範囲を限定することができる。また、砂利採掘場の埋め戻し土が液状化したと考えられる2地区 (Zone BとC) は、新旧の地形図で人工的に改変された地盤であることを識別することができなかった。埋め戻し土の締め固め基準を徹底するとともに、人工改変地であることの説明が必要と考えられる。

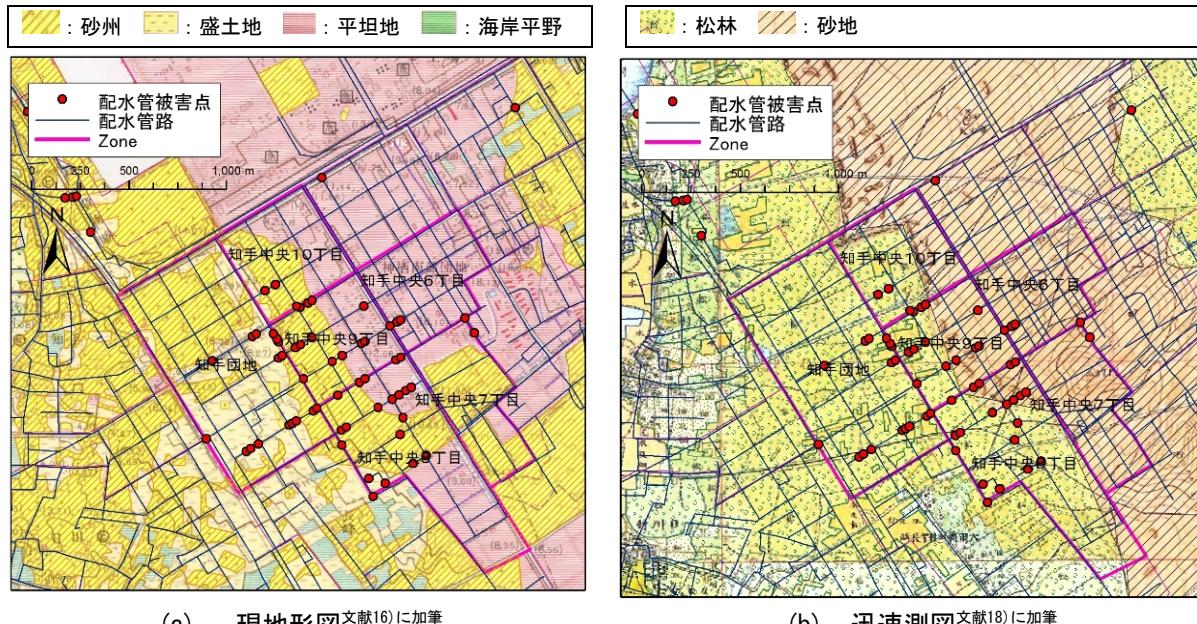
図8 Zone C (知手地域) の管路被害と地形図との関係

図8はZone Cである神栖市知手の管路被害の分布に現地形図、迅速測図を重ねたものである。Zone Cの周辺一帯では住宅と田畠が多い。宅地の被害や路面の不陸が確認できた。畠の土は、自然堆積土と思われる粒度が均質な砂であった。知手6丁目、7丁目は小高い砂丘となっており、その背後地盤で液状化が集中している。管路被害が集中している箇所は、現地形図では砂洲と平坦地、迅速測図では松林である。過去の航空写真<sup>25)</sup>では、1960年代から徐々に住宅が増えているが、急速な宅地造成があつた地域ではない。しかし、神栖市域に広がる砂礫層は息栖層と名づけられており、息栖砂は良質の土木建築材料として利用されている<sup>20)</sup>。神栖市水道課によると神栖市域では、Zone Bと同様の砂利の採取場が多数あつたと言われており、Zone Cでも砂利採取後の埋め戻し土が液状化した可能性が高いと考えられるが、Zone Cについては、今後も地盤の改変履歴を調査する必要がある。

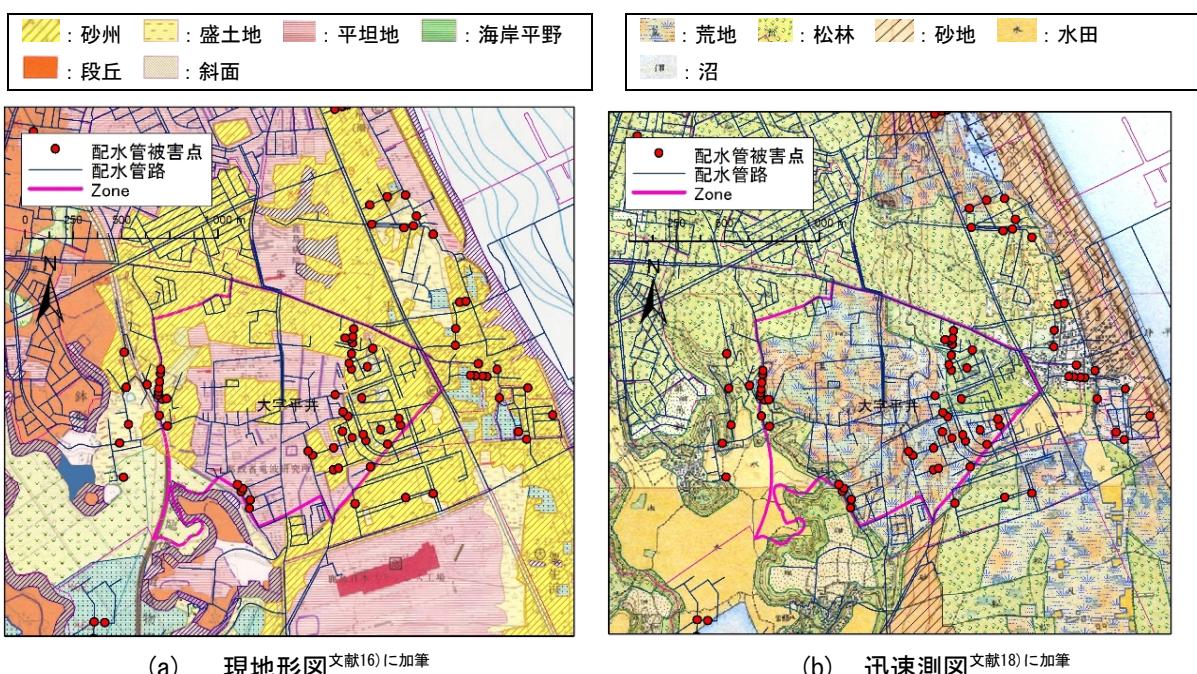
図9 Zone D (平井地域) の管路被害と地形図との関係

図9はZone Dである鹿嶋市大字平井の管路被害の分布に現地形図、迅速測図を重ねたものである。Zone Dでも管路被害は多いが、Zone Dの東側にある太平洋側の砂丘の後背湿地でも管路被害が集中している。Zone Dの西側には南北に段丘が形成されており、Zone Dは段丘と海側の砂丘との間に位置する水はけの悪い後背湿地といえる。昔から湿地帯であったが、近年、市街地開発のために宅地造成が進んでおり、地震時の液状化によって築浅の住宅が傾斜していた。現地形図では、砂州の一帯に凹地・深い谷ができる

るところに被害点が多い。また、旧版地図である迅速測図では、荒地と表記されており、湿った環境を好む低木林が広がっていた。軟弱な地盤で、地下水位が高いことが液状化につながったと考えられる。しかし、Zone Dの中央にある、迅速測図では荒地、現地形図では平坦地となる箇所では管路被害が少なかった。

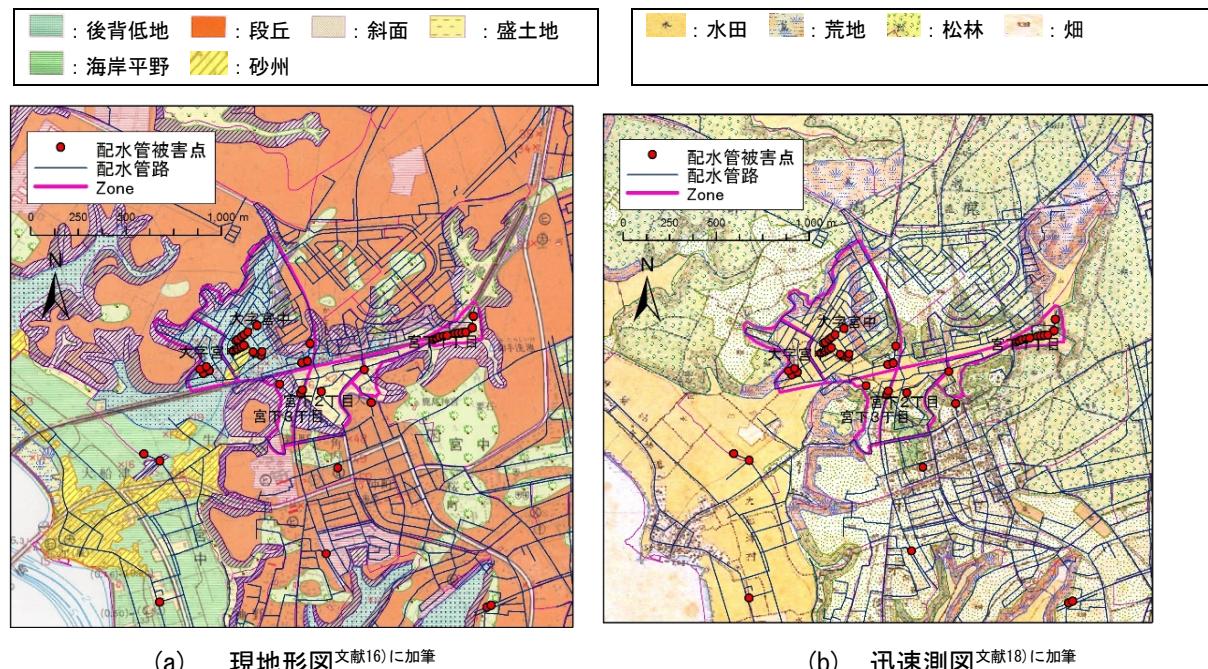
図10 Zone E（緑ヶ丘地域）の管路被害と地形図との関係

図10はZone Eである鹿嶋市の鹿島神宮駅周辺の管路被害の分布に現地形図、迅速測図を重ねたものである。土地区画整理事業により図中に示す大字宮中、大字宮下は、平成22年、緑ヶ丘1~4丁目に変更されている。緑ヶ丘は段丘上に形成された住宅地で、現地形図からも分かるように周囲が丘陵地で谷が形成されているため、谷筋の集水域にあたる。一方、宮下1~3丁目では、JR臨海大洗鹿島線の鹿島神宮駅周辺の高架橋基部で液状化が発生し、多くの噴砂痕が確認された<sup>5)</sup>。現地形図では、JR線に沿った谷筋は盛土地盤となっている。一方、迅速測図では、Zone Eの大部分は水田になっている。谷底低地であることで地下水位が高く、液状化しやすい地盤であったこと考えられる。現地形図や迅速測図で示されているZone Eの谷底低地の地形は、これまでにも指摘されてきた<sup>3)</sup>液状化が発生しやすい条件であったといえる。

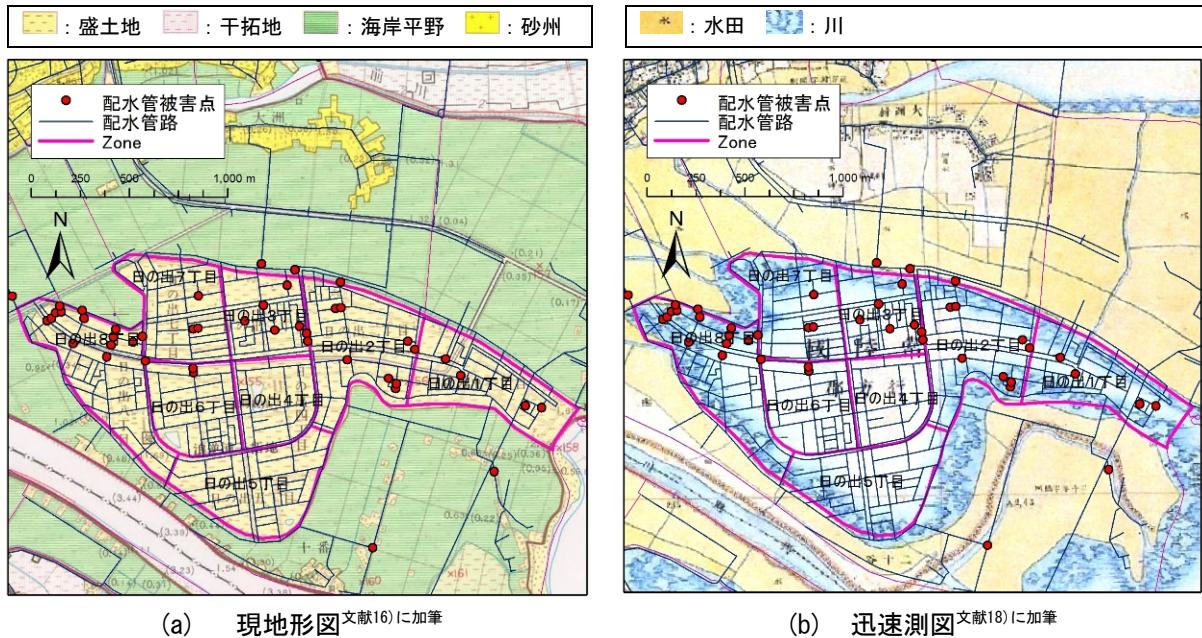
図11はZone Fである潮来市日の出の管路被害の分布に現地形図、迅速測図を重ねたものである。Zone F の日の出は甚大な液状化が発生した地域<sup>5)</sup>で、Zone Fの南部（日の出4、5、6丁目と8丁目の南部）では、被害確認・復旧工事がなされておらず、地上に仮設配管が設置されているため、南部に管路被害点がない。しかし、Zone Fの南部の管路被害率は、北部のそれをはるかに超えると考えられる。Zone一帯は現地形図では盛土地であり、迅速測図では内浪逆浦と呼ばれる内水湖であった。1941年に内浪逆浦干拓事業が着工し、戦後1950年に農地開発として水田化された。その後、1970年から鹿島工業団地の建設にあわせた住宅供給のため逆浦土地区画整理事業として宅地造成され、1979年に事業が完了した経緯がある<sup>21)</sup>。

図11 Zone F (日の出地域) の管路被害と地形図との関係  
(地区図中の下半分 (日の出4~6丁目と8丁目の南半分) は液状化が甚大なため管路被害箇所未調査)

液状化した日の出3丁目のボーリング資料では、厚さ0.5mの盛土の下位にGL-4mまで細砂 ( $N=5 \sim 15$ ) が堆積し、その下位に2mの厚さでシルト混じりの細砂が $N < 5$ で堆積しており、GL-9m以下になると $N > 30$ の細砂になる。橋本・安田<sup>21)</sup>によるZone Fを南北に走る測線の断面図では、Zoneの北部では沖積砂質土層の下層に洪積砂質土層が堆積しているが、南部では沖積砂質土層の間に5m近い厚さの沖積粘性土層があることを示している。上述のボーリングは北部と南部の境界位置にあり、シルト混じりの細砂は沖積粘性土層の北縁にあたると考えられる。Zone Fでは、橋本・安田<sup>21)</sup>が示すように沖積粘性土層より上層にある沖積砂質土層の地盤が液状化したと考えられる。現地形図では液状化による管路被害集中地域となることを予測するのは難しいが、迅速測図を合わせてみればZone Fは広域な干拓地であることがわかり、液状化しやすい地域であることが想定できる。

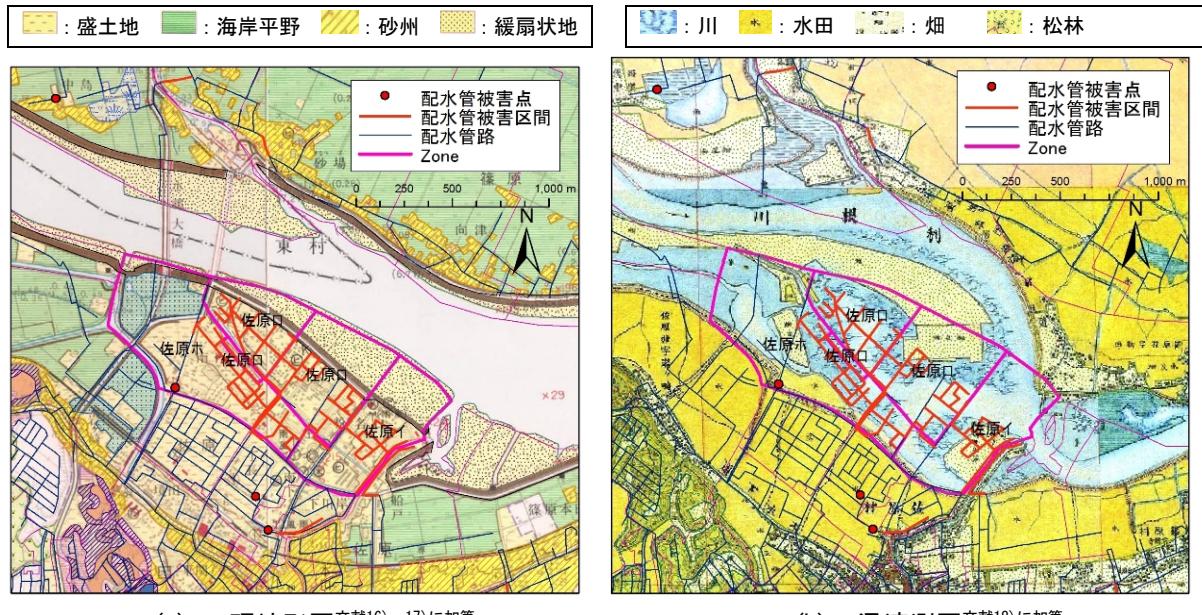
図12 Zone G (佐原地域) の管路被害と地形図との関係

Zone Gである香取市佐原の管路被害の分布に現地形図、迅速測図を重ねたものを図12に示す。Zone Gは旧佐原市の市街地の国道356号線から利根川までの区間である。このZoneには、宅地とともに市役所もあり、路面の液状化だけでなく周辺の掘割で側方流動が発生し、掘割は堰き止められた。この地区的液状化が甚大であったことから水道管路は復旧されず、2011年3月末の段階で地上仮設配管が早期に設置されている。図に示すように、被害点ではなく、Zone内の管路の大部分が被害管路として災害査定の対象となっている。

現地形図では、Zone Gは盛土地と表示されているが、国道よりも内陸側の地域でも同じ盛土地があり、現地形図からは国道の南北でその違いはない。しかし、迅速測図では現在の国道が河岸であったことが明瞭であり、液状化した地区的管路は1880年代には利根川の中にあったことが確認できる。これらのことから、現地形図では判断できないが迅速測図を用いることで液状化による管路被害集中地域を推定できる可能性がある。

市役所地区内のボーリング資料によると、表層からGL-0.5mまで砂質の盛土があり、GL-6mまで $N < 5$ の細砂が6mの厚さで堆積しており、その下位に2mほどの厚さでシルトが挟まれ、さらにその下位にも $N=10$ 程度の細砂がGL-13m近く堆積している。盛土ならびに利根川沿岸に堆積した表層の10m程度の砂層が液状化したものと考えられる。
