## 液状化に起因する上水道管路の被害特性などに関する調査

土木学会論文集A1（構造・地震工学）, 71(4):I\_983-I\_994

# 液状化に起因する上水管路の被害特性などに関する調査

東日本大震災では東京湾岸埋立地や利根川下流域を中心に広域的な液状化が発生し、住宅や道路、上下水道施設等に甚大な被害を与えた。筆者らは、浄水場や下水処理場および上下水管路網の地震被害軽減対策を研究しており、上下水道施設の被害と液状化の関連性や液状化対策に関する知見を得るために、液状化被害が顕著であった浦安市、千葉県、潮来市、鰐川浄水場の他、兵庫県南部地震で被災した尼崎市に対してヒアリング調査を実施した。本報告ではヒアリングの内容をもとに、上水管路の被害の特徴について整理し、地盤の液状化と被害の関連性や対策について考察した。

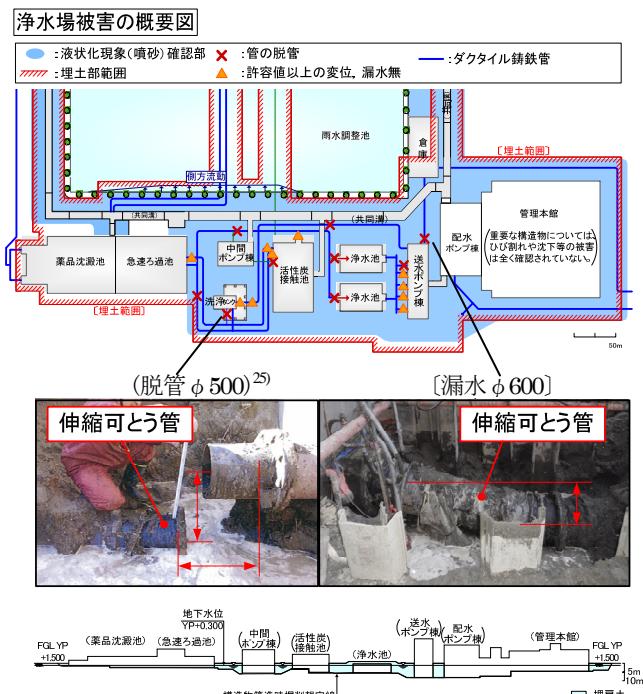
図-3 鰐川浄水場の管路被害の状況

主な被害は、図-3に示すように施設間を連絡する管路の特に構造物との接続部において生じた。これらの被害は他の浄水場や下水処理場でも多く確認されているが、その被害要因は、構造物構築時の埋土材料の液状化と、場内にある雨水調整池護岸崩壊による側方流動と考えられている。管理棟やポンプ棟などの建築構造物や池状構造物においては、ひび割れや構造全体の変位(浮上、沈下など)などの被害は全く確認されていない。なお、構造物周辺の埋土材料の顕著な液状化は茨城県の他施設でも確認されている<sup>15)</sup>。

- 構造物取り合い部の管路の継手や伸縮可とう管の抜けによる漏水、および噴砂浸入が多発した。
- 膨大な量の噴砂・噴水により地上からの被害箇所特定が困難だったため、全路線開削工事により確認せざるを得なかった。
- 掘削深さが大きく、大規模な土留工事を必要とした。
- 被害管路を介して噴砂が池状構造物内に侵入した。

図-3に示す管路被害は継手部の損傷であり、管体破損被害は確認されていない。被害のあった継手の種類はダクトイル鉄管のメカニカル継手(K形、A形など)やフランジ継手形式の管路であり、耐震性適合基準では、いずれも非耐震管路に評価されている。

また、被害のあった伸縮可とう管は構造物と管路の相対変位に追随することを目的に設置されているが、図-3に示すように管路の水平移動や沈下などにより、許容伸縮量を大きく上回る相対変位が生じ、脱管したと考えられる。地震後の調査では、構造物に水平・鉛直方向の移動が確認されなかったことから、これらの相対変位は全て管路側の移動によるものである。このような管路の移動傾向は脱管していない殆どの管路でも確認された。

応急復旧では被害が甚大であった既設管路は使用せず、仮設管路を地上に布設した。本復旧では全主要管路の耐震管路への布設替えを行い、管周辺には碎石による埋戻しを行うとともに、構造物との接続部には許容変位量が大きく脱管しにくい伸縮可とう管を設置した。

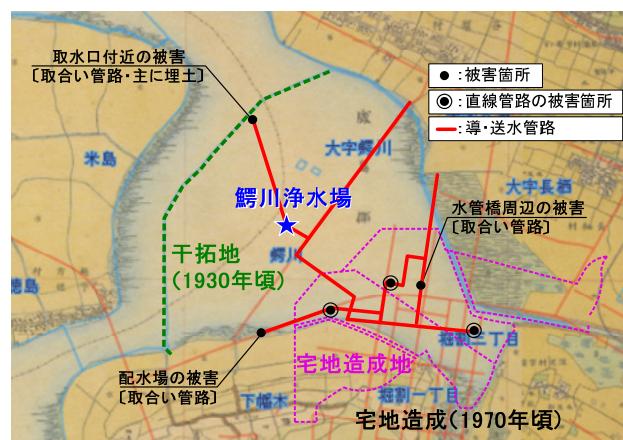
図-4 鹿行広域用水供給事業の場外管路の被害状況<sup>19)</sup>

鰐川浄水場を運営する鹿行広域用水供給事業の場外管路の被害は、全体で15箇所確認されているが、全てダクタイル鉄管K形 $\phi 400\text{mm}$ , 600mmの継手の漏水被害であり、管体被害は確認されていない。

この15箇所の被害の内、特に被害が集中した、鰐川浄水場と同時期に干拓された地盤地域における被害状況を図-4示す。これらの被害6箇所は全て液状化によるものと考えられており、この内3箇所は構造物との接続部での埋土材料の液状化による沈下や、水管橋橋台周りの局所的な側方流動等が要因と考えられる。残り3箇所は宅地造成地の液状化による直線管路部の被害である。これら場外管路の被害は、前項の鰐川浄水場の被害と比べ被害件数（率）が少なく、被害が生じた箇所の特定が比較的容易だったこともあり、復旧は数日で完了している。

復旧方法として、水管橋は被害が甚大であったため地上部に仮設管路を布設し、直線管路部においては、比較的被害が軽度であったため被害のあった継手部の補修を行い本復旧としている。

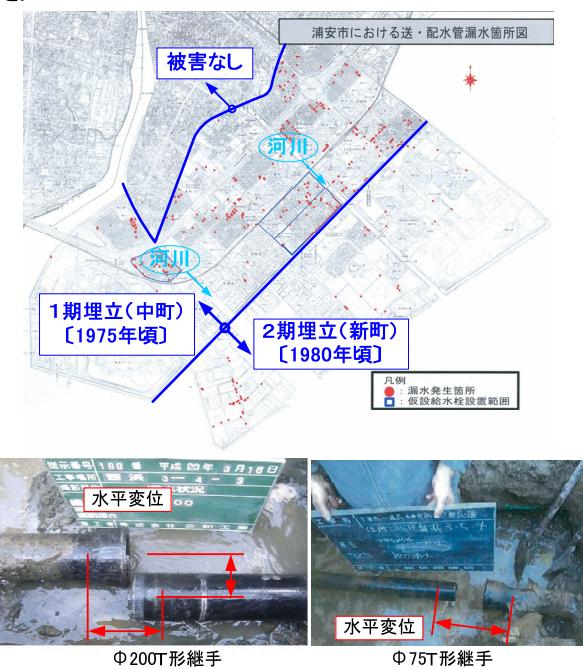
図-5 浦安市埋立て地区の管路被害状況<sup>9)</sup>

図-5示す浦安地区の漏水は全て埋立地において生じ、千葉県の埋立地での被害の80%（607件）がこの地区に集中している。この地区内では、特に第一期、第二期

配水管の管体から漏水を生じた321件の管種、口径、継手形式などの内訳を表-3に示す。管体からの漏水の要因は、その多くがダクタイル鉄管路の継手部での“ゆるみ”“脱管”であり、継手形式がT形、A形の被害割合が大きく、K形の割合は小さい。S形やNS形などの耐震管路の被害は生じていない。

ヒアリングによると、これらの被害箇所は直線管路部の継手箇所で多く生じており、図-5の状況写真に示されるように、管路継手部の水平方向の大きな相対変位に伴う漏水被害が顕著であった。その時、液状化の影響による管路全体の浮上や沈下の状況は明確でないが、鉛直方向の継手部相対変位による漏水被害は水平方向に比べてかなり少なかったようである。曲管、異形管部や構造物との接続部などの特殊部の継手箇所は、管内水圧の衝撃圧による継手の抜出し防止目的として設置されていた離脱防止金具の効果もあり、顕著な被害はなかった。また、管体の破損被害はほとんどなかった。

応急復旧にあたっては、既設管路の継手部の補修により対応する路線が多かったが、被害が集中した路線では地上部に仮設管路を布設した。これら復旧に際しては、被害件数が膨大なことと液状化による多量の噴砂や噴水が作業の障害となるなどの問題が生じた。

本復旧にあたっては、浦安市の全送配水管路延長300kmのうち被害の集中した路線(約13.5km)について耐震管路への布設替えを実施し、水管橋は補修工事が行われている。

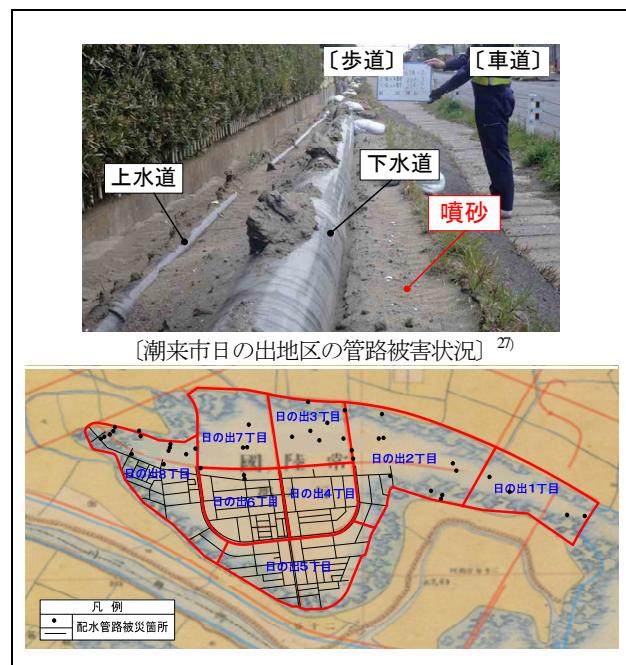
図-6 潮来市日の出地区的管路被害状況<sup>19)</sup>

市全体の上水道配水管被害延長は26kmであり、総延長約300kmに対して約8.7%の被害率である。このうち被害が最も大きかった日の出地区では、図-6に示すように、特に液状化現象が顕著であった4~6丁目、8丁目

(南側)においてほぼ全延長分の管路の災害復旧工事が必要となった。この地区での被害は、ほとんどが小口径( $\phi 50\text{mm} \sim 150\text{mm}$ 程度)の塩化ビニル管(RR継手:ゴム輪継手)の継手部の抜け、塩化ビニル管(TS継手:接着継手)の継手部の破損などである。特徴的な被害として、図-6の写真に示すような管路の地表面への露出が挙げられる。地表面を基準とした管路の鉛直方向の移動量(1m以上)は、周辺地盤の沈下量計測値(10~50cm、ヒアリング時に提供された標高差分断彩図 平成24年~平成19年より)を上回っており、液状化により塩化ビニル管が地表面まで大きく浮上し、さらに水平変位したと考えられる。このような被害は歩道部で連続的に多く見られ、周辺には多量の噴砂が堆積し、近接して埋設されていた下水道管(塩化ビニル管)も

同様にマンホールを固定点としてたアーチ状に地表面まで浮上していたことが特徴的である。

1~3丁目、7丁目、8丁目(北側)では38箇所の塩化ビニル管の継手から漏れが生じ、4~6丁目、8丁目(南側)の被害に比べ軽微である。また、日の出地区にはダクタイル鉄管(K形、 $\phi 200\text{mm} \sim 400\text{mm}$ )もおおよそ2kmが布設されていたが、直線管路部において3箇所の継手からの漏れ被害が報告されている。応急復旧については、壊滅的な被害のあった4~6丁目、8丁目(南側)でほぼ全路線において地上部への仮設管路が布設され、被害が比較的少なかった1~3、7丁目、8丁目(北側)では、継手部の補修が行われた。

本復旧は、壊滅的な被害のあった4~6丁目、8丁目(南側)では、口径に応じて耐震型のダクタイル鉄管やポリエチレン管への全面更新が行われている。これらの復旧にあたっては、道路の復旧工事と工事時期などの調整が行われていて、地震後の本格的な復旧が行われていない状態の道路が多く見られた。

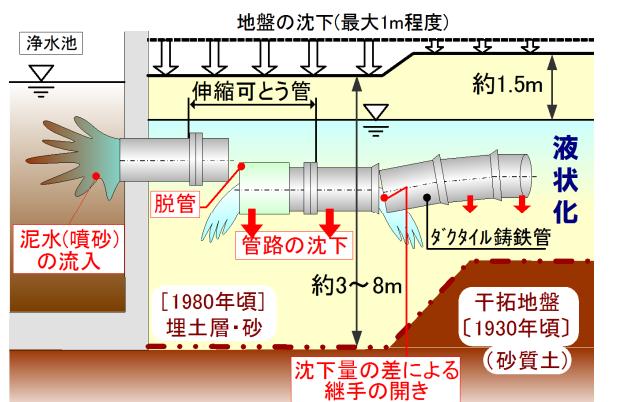
図-7 管路被害と液状化イメージ図 (場内管路・鰐川浄水場)

図-7に示すように、液状化は構造物周辺部の埋戻し層で生じ、それに伴う地盤沈下（最大1m程度）の影響と管路基礎地盤の支持力低下による影響が、管路が大きく沈下（最大80cm）した大きな要因と考えられる。また、液状化層厚（埋土層厚）の変化部における管路継手の漏水は、液状化による地盤ひずみの増大も被害の要因と考えられる。なお、周辺の田畠（干拓地）では顕著な液状化は確認されておらず、浄水場内の局所的な液状化による被害が、水道システム全体に大きく影響したことは注目すべきである。

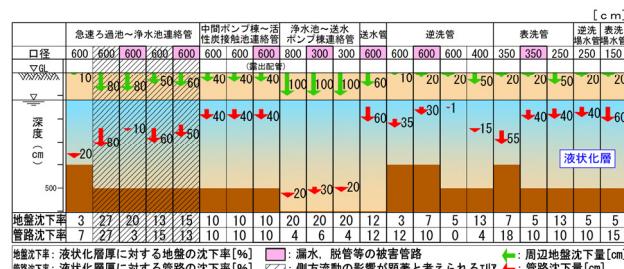
図-8 伸縮可とう管と周辺地盤の沈下状況の比較

構造物取り合い部において、脱管や漏水被害のあった伸縮可とう管の沈下状況と、その周辺地盤の沈下状況を図-8に示す。図-8に示すように、管路の沈下はその埋設位置に関係なく、全ての調査管路で発生しており、液状化地盤に比べ単位体積重量が軽いと考えられる口径の管路であっても、大きく沈下しているものも

ある。また、地盤沈下量と管路の沈下量が、液状化層厚の5%を上回るケースが多く見られることも特徴的である。それらの地盤沈下量と管路の沈下量には、相関が見られない。地盤沈下量が大きくなった要因としては、浄水場内の局部で生じた側方流動や多量の噴砂の影響、さらに噴砂の一部が共同溝に侵入したことなどが考えられる。

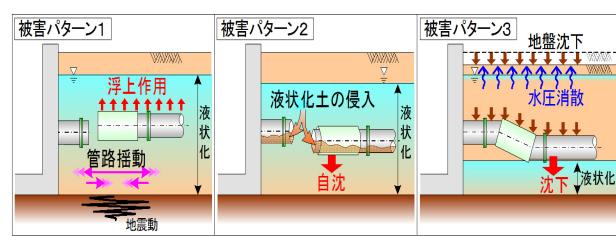
図-9 伸縮可とう管の被害パターンの想定

なお、このような沈下に伴う伸縮可とう管の被害は、地盤沈下の影響が大きいと考えられ、以下の理由から、図-9に示すような地震中と地震後に分類される被害パターンを想定することができる。

図-9に示す被害パターン1は、長時間に及ぶ地震動の揺れが継続している間、周辺地盤の液状化により揺動状態となった管路が、水平移動するとともに浮上するケースである。浮上は液状化地盤内で発生し、地震後も継続する場合があると考えられる。被害パターン2は、被害パターン1によって脱管した管路内に液状化土が侵入し、液状化地盤中で自沈するケースである。被害パターン3は、地震の揺れが収まった後、液状化層上部から過剰間隙水圧が消散する過程において、管路上部に非液状化層による上載荷重が作用したり、剛性を取り戻した周辺地盤と管路が一体となって移動し

たりすることで、単位体積重量に関係なく（脱管による液状化土の侵入の有無に関わらず）、全ての管路が地震後に沈下を示すケースである。これらの被害パターンはあくまでも大まかな分類であり、管路の埋設深度や重量条件などによって、被害メカニズムが複雑になると考えられる。そのため、今回の調査結果だけ結論付けるのではなく、実証実験や検証解析などによって被害パターンを裏付けることが望ましいと考える。

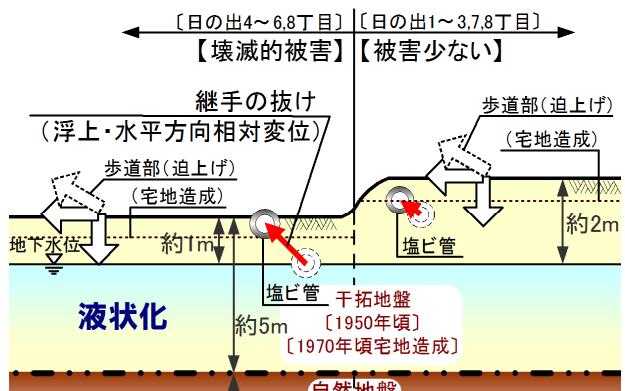
図-11 管路被害と液状化イメージ図（場外管路・日の出地区）

図-11に示すように、直線管路部の被害は干拓地盤上に宅地造成が行われた地盤での一様な液状化により生じたものと考える。

特徴的な現象として、1~3丁目、7丁目、8丁目（北側）においても被害が生じていることを踏まえると、地下水位以浅の管路であっても被害があること、液状化とそれに伴う道路地盤の著しい水平移動により塩化ビニル管も大きく水平変位していること、地下水位を大きく上回り地表面まで浮上していることなどが挙げられる（他にも同様の被害報告<sup>21)</sup>）。被害が甚大な4~6丁目、8丁目（南側）の被害件数を過去の地震被害実

なお、図-11に示すように地区によって被害の程度が大きく異なる要因としては、非液状化層の厚みの違いによる水平変位量の違いや、噴砂等による地表面変状の違いが考えられる。

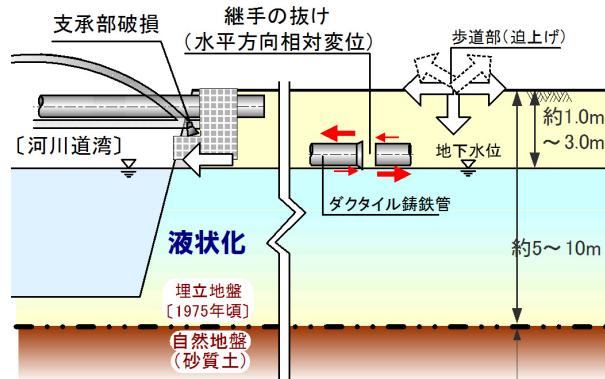
図-13 管路被害と液状化イメージ図（場外管路・浦安市）

図-13に示すように、直線管路部の被害は埋立て地盤での液状化による水平方向の地盤ひずみの増大に起因すると考えられる。特に、道路地盤や歩道地盤の突き

上げ現象、迫り上げ現象<sup>12), 20)</sup>による管路被害への影響も大きいと考える。

管路の多くは、地下水位付近あるいは以浅にあったと考えられ、特に被害の甚大な今川・美浜地区では、地盤データ<sup>12)</sup>から地下水位がG L-2m程度以深と想定されるので、多くの管路が地下水位以浅にあったと考える。これらの管路継手部の被害要因としては、水平方向の大きな相対変位が支配的と考えられ、浮上や沈下などの鉛直方向の変位の影響はそれよりも小さいと考える。このような被害は護岸周辺に被害が集中しておらず側方流動によるものではないと考える。既往の分析によると<sup>18)</sup>、被害要因は液状化層下面の傾斜部や幹線道路等構造物近傍での地盤剛性境界付近において、液状化による顕著な地盤の揺動に伴い地盤ひずみが増幅したことによるものとしている。これらの被害形態において注目すべきことは、地下水位以浅にある管路は周辺地盤の拘束により、地盤変位の影響を大きく受ける可能性があることである。
