鹿島地域の液状化噴砂と埋設管路被害との空間的関係

日本地震工学会論文集, 15(7):7_404-7_415

2015

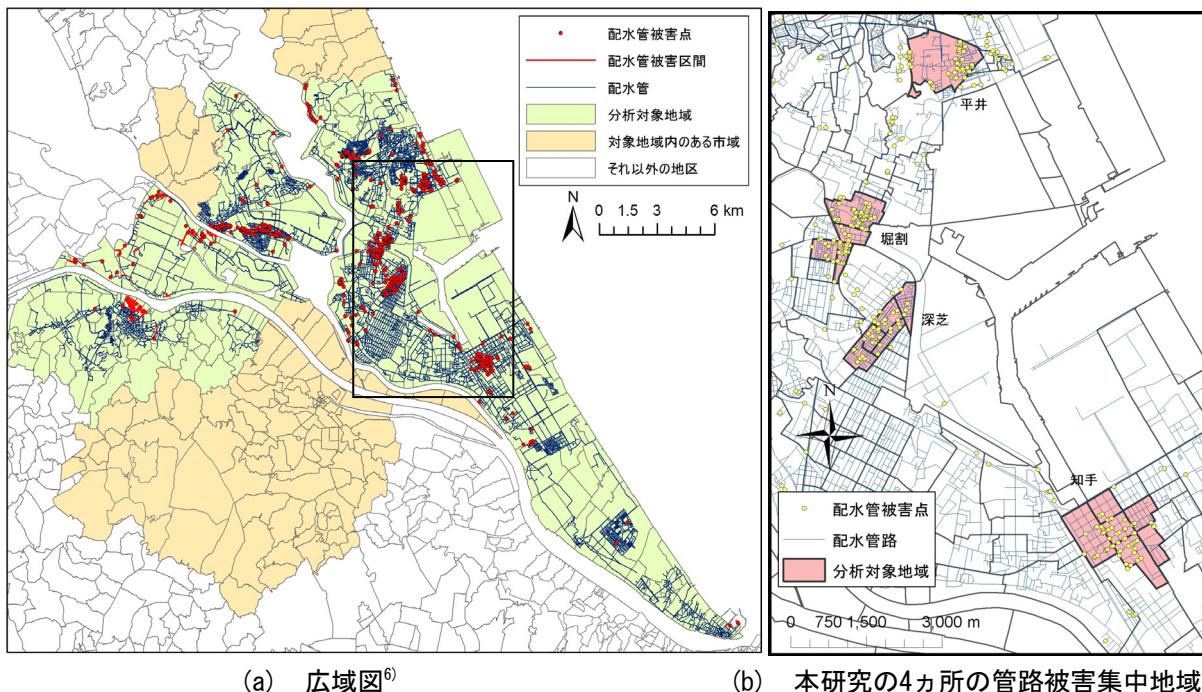
図1 分析対象の管路被害集中地域

本研究では、後述する航空写真の撮影範囲の制約から7地域の内、図1に示す4地域を対象とする。対象地域は鹿嶋市の南部と神栖市の北部に該当する。図1には配水管路と配水管の被害点も併せて示している。管路被害集中地域外にも被害箇所があるが、本研究の分析対象からは省く。

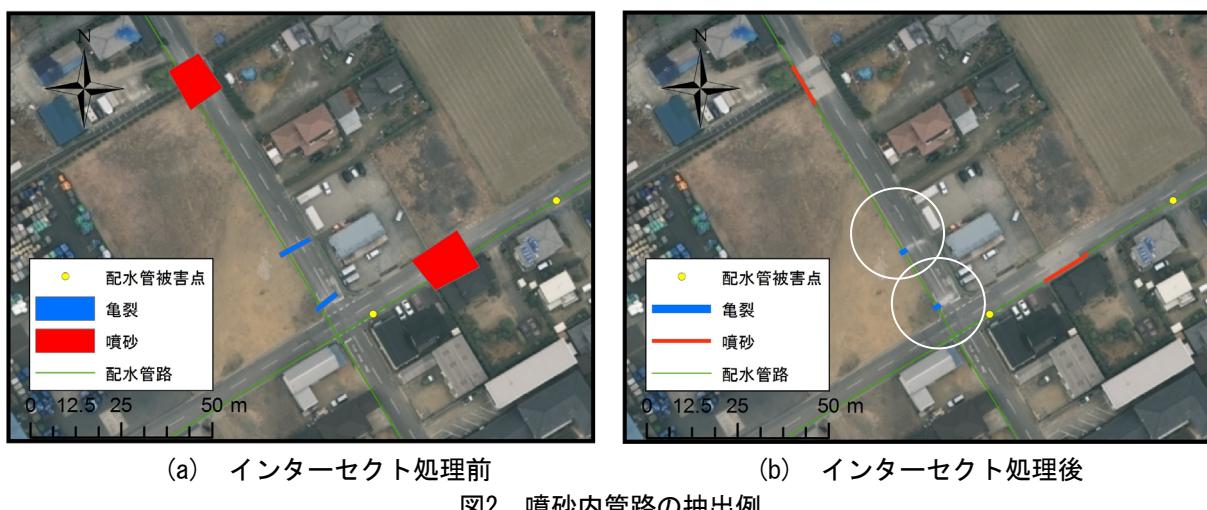
管路被害集中地域において噴砂と路面亀裂の範囲を抽出するため、航空写真を用いてGIS上でデータベースの構築を行った。使用した航空写真¹⁰⁾は2011年4月1、2日に撮影されたもので解像度は25cm/pixelである。道路上の噴砂と路面亀裂の範囲は、著者らの目視判断により、Shape形式のポリゴンで包囲した。道路上の噴砂域の判断基準は、周辺道路と比べて噴砂によって明らかに白く見える部分と水分により黒く見える部分、噴砂孔が確認できる部分とした。一方、路面亀裂の判断基準は、支持物の影であると考えられる部分を除き、道路を横断する直線域で段差を緩やかにするように復旧工事をされた箇所とした。本研究では斜め方向に帶状で道路を横断している亀裂についても横断方向の亀裂として判断している。航空写真から対象地域には道路を縦断していると判断できる亀裂はなく、実際にあったとしても面的に砂が現れるために亀裂ではなく噴砂として分類されると考えられる。図2は噴砂ポリゴンの抽出例と、その抽出した噴砂ポリゴンと管路のラインデータにインターフェクト処理を施して管路上にある噴砂と路面亀裂（図2(b)の○の中）の範囲にある管路を示した一例である。

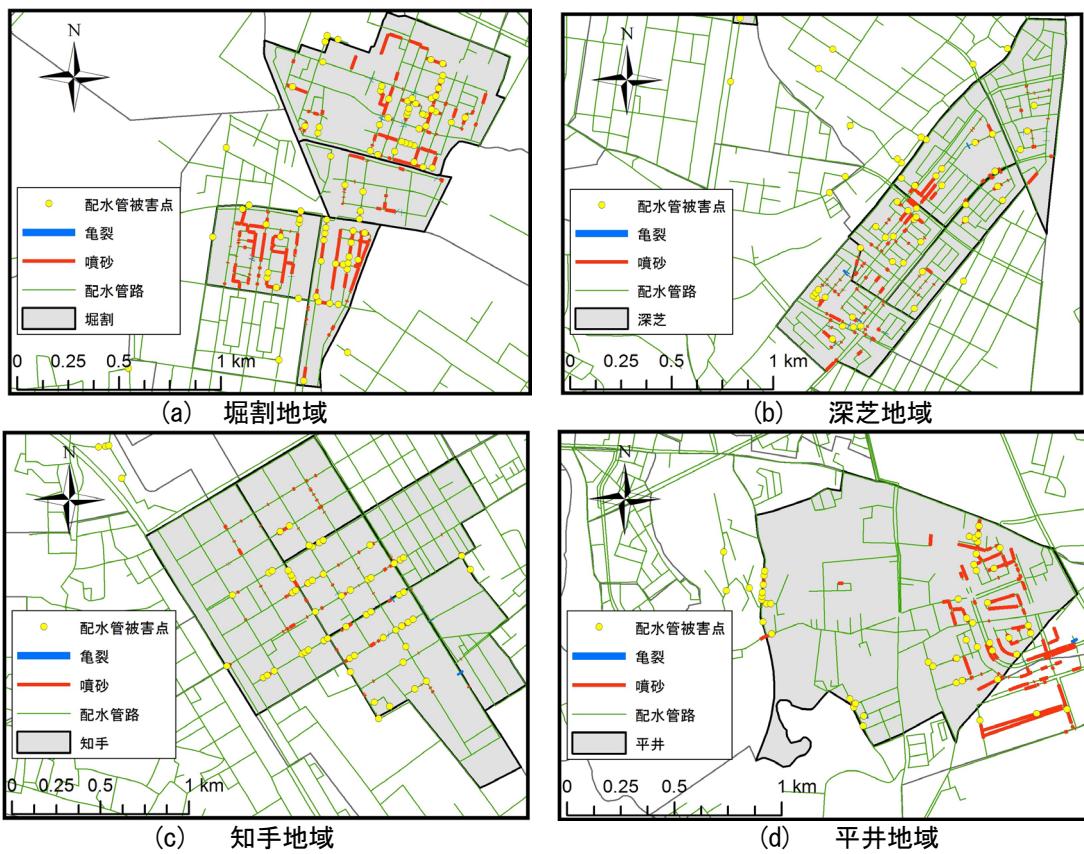
図3 分析対象地域の噴砂範囲と水道管路の被害

図3は、堀割、深芝、知手、平井地域の配水管路と噴砂、路面亀裂上の管路、被害点を示している。同様に、図4は、堀割南部、深芝、知手、平井地域の下水道管路と噴砂、路面亀裂上の管路、被害管路を示している。いずれの地域においても液状化の噴砂、亀裂による地盤変状箇所の周辺で管路被害が発生し

ていることが確認できる。また、平井、堀割地域では、液状化噴砂上の管路延長が比較的長いが、知手地域では短くなっている。

既報^{7),9)}によると堀割地域は川の埋立地で、地下水位はGL-1～-2mにあり、表層から5、6mの軟弱な埋土地盤の地下水位以下で液状化したと考えられる。深芝地域は砂利の掘削跡地で、地下水位はGL-2～-3mと比較的深い。地下水位がGL-3mの地域では地下水位以下で液状化をしていても噴水することが少なかったと橋本らは指摘している。平井地域ではボーリング資料を確認できなかつたが、砂丘の後背湿地で集水地形であり、地下水位は高かったと考えられる。一方、知手地域は砂丘間の低地で、前者の3地域とは地形条件が異なる。そのため、堀割と深芝、平井地域では噴砂範囲が広く、知手地域では噴砂範囲は狭く分散していたと考えられる。

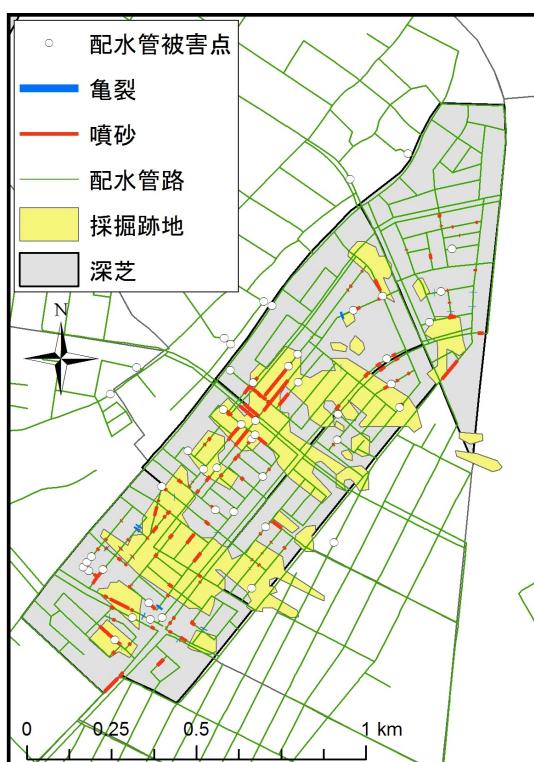
図5 深芝地域の採掘跡地と水道管上の噴砂位置

図5、図6に深芝地域の採掘跡地（橋本らの論文中の図をトレースしたもの）と噴砂範囲を示す。大規模な噴砂上の管路が採掘跡内に多くあることが確認できる。また表4に採掘跡地での水道・下水管路被害率を示す。下水管の区間については、噴砂の定義と同様に、管路区間の一部でも採掘跡地に包含されている場合は、採掘跡地内の区間と定義した。ここから、深芝地域の噴砂範囲の水道管路延長 2.49km のうちの73%が採掘跡地内での噴砂であると確認できた。採掘跡地内の噴砂範囲での被害率は水道管路においては 7.18件/km と深芝地域の噴砂範囲での被害率よりも若干小さい値となったが、高い被害率を示した。下水管路においては採掘跡地内の噴砂範囲での被害率は 52% と大きな値となった。

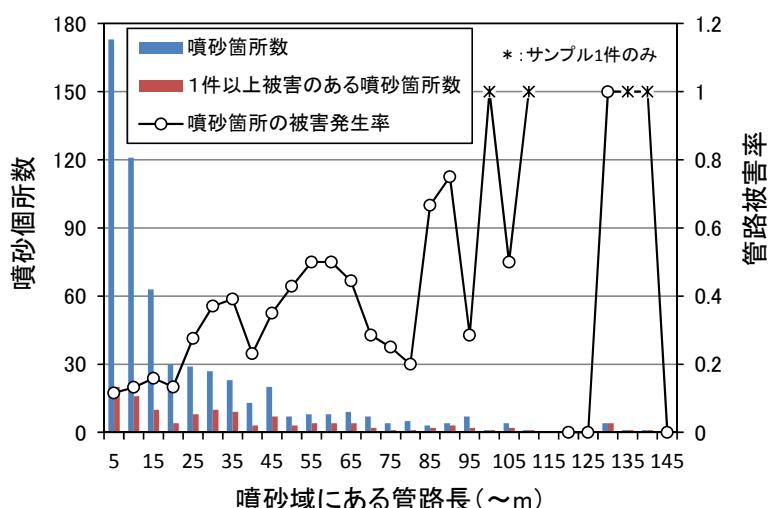
図6 噴砂長毎の噴砂箇所数、被害箇所数と被害発生率

分析対象地域における噴砂と水道管路の被害位置との空間的関係について考察する。図6は管路被害集中地域の噴砂長毎の件数とその延長に1件以上の被害がある噴砂長の件数を示している。本分析地域では、管路上に15m以下の比較的短い範囲での噴砂が多くみられ、噴砂長が長くなるにつれて噴砂件数は減少する。管路上に100mを超える範囲で噴砂している箇所は少なかった。また、1件以上の管路被害がある噴砂箇所も、噴砂長が長くなるにつれて少なくなるが、噴砂箇所あたりの被害発生率は、噴砂延長が長くなるにつれて100%に近づく傾向がある。対象地域の配水管路の口径は100mm以下が主で、その直管の規格管路長は4または5mである。本分析から管路長が2、3本以下の範囲の噴砂が発生すれば、管路被害の発生率は20%程度となることがいえる。

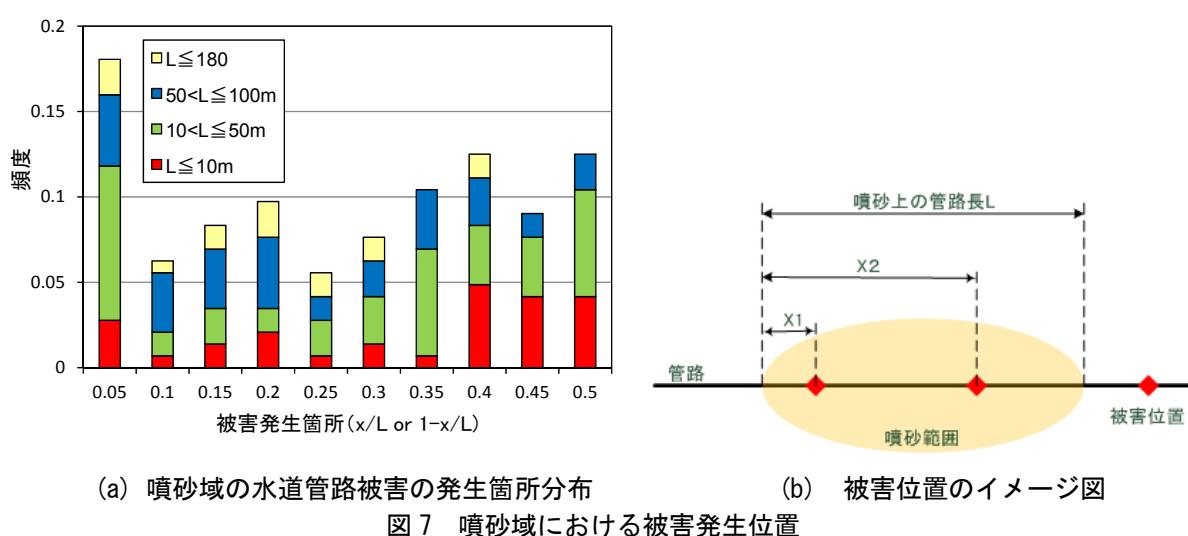
図7 噴砂域における被害発生位置
(a) 噴砂域の水道管路被害の発生箇所分布
(b) 被害位置のイメージ図

噴砂範囲の規模と水道管路被害位置との関係について検討をする。図7に示すように噴砂範囲上の管路長Lと管路被害の被害位置について計測した。図7は噴砂範囲上の管路長別に被害箇所の分布を示し

たものである。一管路長に複数個の被害がある場合には、それぞれの位置を計測している。図7の横軸は被害箇所の位置を管路長で基準化したもので、0に近ければ被害は噴砂域の境界で発生しており、0.5に近ければ噴砂範囲の中央にあることを示す。噴砂範囲上の管路長Lが10m以下のものについては噴砂範囲の中央に被害が集中している。噴砂範囲上の管路長が10m以上になると、噴砂範囲の中央もしくは噴砂範囲の境界近くで被害が発生する頻度が高くなる。直管の管路長を考慮すると、噴砂が管路2本以下の範囲の場合には中央付近に変形が集中し、管路3本以上の場合には中央だけでなく液状化による噴砂が発生していない地盤との境界に大きな地盤変状が生じるために、境界部の方が被害の発生が多くなる。

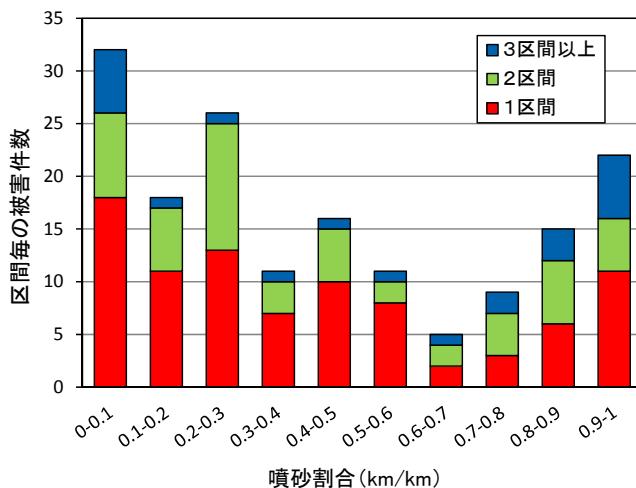
図8 人孔区間における噴砂の割合

次に分析対象地域における噴砂と下水道管路の被害区間との空間的関係について考察する。まず下水道管路被害区間に上に噴砂が確認できる箇所の噴砂範囲の規模と、人孔上の噴砂の有無について航空写真から確認した。噴砂範囲が複数の人孔区間にわたっている場合は被害区間長を1区間に区切るのではなく、複数区間被害とした。下水道管路は水道管路と異なり、被害状態が被害箇所ではなく、被害区間として定義されているため、噴砂箇所と被害箇所との関係は明らかにできない。そのため、下水道では、人孔区間長に対する噴砂範囲の割合を基準に分析を行った。図8は被害人孔区間長別の噴砂範囲の割合を示している。噴砂範囲のある人孔区間長は、1区間のものが多く、人孔区間長が長くなるにつれてその件数は減少する。人孔1区間の被害区間に内に噴砂がある場合は噴砂範囲の割合は3割以下のものが多く、噴砂範囲の割合が7割まで割合の増加につれて件数が減少するが、8割以上になるとやや件数が増える傾向がある。人孔2区間にに対する噴砂範囲の割合の分布も同様である。人孔3区間以上になると、噴砂範囲の割合が8割を超えるものが多くなり、噴砂延長も100mを超えるものが多く見受けられた。噴砂範囲の人孔区間が短いほど部分的な噴砂でも被害に至っており、このような部分的な噴砂とともに複数人孔区間のほぼ全体で液状化の噴砂が見られて被害に至る大規模噴砂のケースがあることが確認できた。

下水道管路の液状化においては、管路周辺と人孔周辺の地盤の液状化の2パターンが考えられる。そこで、被害人孔区間ごとに人孔周辺の噴砂の有無について分析を行った。表6に被害人孔区間毎の人孔周辺の噴砂の有無を噴砂範囲割合別に示す。図8において噴砂範囲の割合で件数が異なったために、噴砂範囲の割合を30%未満、80%未満に分類した。人孔1区間の被害で噴砂範囲の割合が30%未満の場合、被害件数が42件に対し、人孔周辺に噴砂があるのは11件(26%程度)と比較的少ないが、噴砂範囲の割合が30%

以上になると人孔周辺に噴砂が発生する件数が40%近くまで増加する。人孔2区間以上になると、噴砂範囲の割合に関わらずほぼ全ての被害場所で人孔周辺に噴砂が発生している。人孔1区間の被害では、人孔区間に中に小規模の噴砂がある場合が多く、連続する人孔2区間以上の被害では、噴砂が部分的ではあるものの、中央の人孔上に噴砂が発生している場合が多い。本分析対象の全被害人孔区間165件の内、人孔周りで噴砂が確認できたものは104件(63%)であり、それ以外の37%は管路上の噴砂であった。
