ジオテキスタイル補強土壁における変上トラブルの原因と対策工に関する数値解析的研究

ジオシンセティックス論文集, 26:19-26

ジオテキスタイル補強土壁における施工中の変状トラブルの原因と対策工に関する数値解析的研究

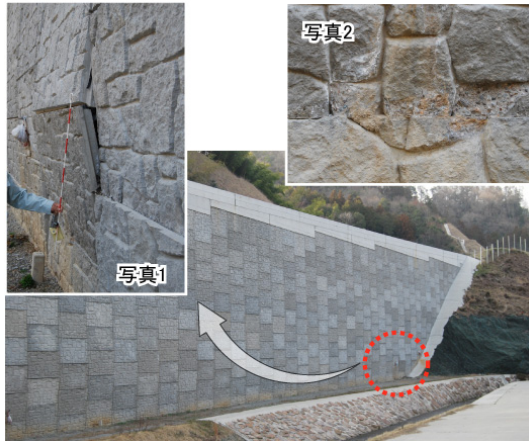
図-2 補強土壁の変状箇所

図-2は当該補強土壁の変状箇所の様子である。一方、図-3は当該擁壁の平面図および壁面の水平変位の計測結果である。この図より、一次および二次修正工により、当該箇所の壁面工全体の約半分程度が再施工されていたことが分かる。さらに2次修正工においては、盛土背面からの浸透水を速やかに排水する目的で中間排水工を設置している。

図-4は、龍岡ら⁶⁾による補強土壁の破壊パターンである。パネル式壁の場合、壁面工と補強材の結合点の破断がトリガーとなり、壁面工全体あるいは擁壁全体が崩壊した事例が報告されている。写真2を見る限り、本事例においても、このパネル式壁面工に固有な圧縮破壊の様相を呈しており、さらに局所的破壊が進行した場合、壁面工全体の破壊が生じる危険性が予見された。図-3に示す壁面変位の動態観測結果によると、はらみ出しによる水平方向の変位量は、観測箇所により若干異なるもののほぼ150mm～200mmであり、これは壁面の高さに対して1%～1.5%程度の変形であった。

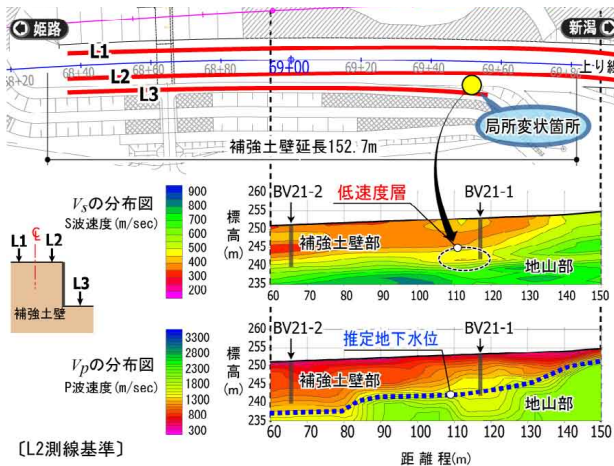
図-5 表面波探査の結果 (川尻ら, 2011)

図-5は表面波探査の結果から得られたせん断弾性波および圧縮波速度、 V_s および V_p の分布である⁷⁾。変状箇所である BV21-1 付近において、局所的な V_s の低速度層が確認され、この低速度層の深さ方向の位置が、変状箇所と一致することを確認している。したがって、変状箇所において、上載圧(鉛直応力)の減少等が原因で、 V_s が低下していることが推定された。 V_p は、飽和地盤の速度である $V_p = 1500\text{m/s}$ の速度領域が中間排水工以深で確認でき、その領域内に変状箇所がある。このことから、変状箇所では盛土が飽和に近い状態にあると考えられた。さらに BV21-1、BV21-2 において、深さ方向の V_s の分布をより正確に測定するために PS 検層を実施した。加えて、標準貫入試験、密度および含水比の変化を調べるために RI 検層を実施した。図-6に示す結果より、変状箇所背面の粘土質砂礫層で V_s 、 N 値および ρ_d の低下が確認できた。また、これらの値が低下している箇所では含水比 w が相対的に高いことがわかる。そして、BV21-1 において V_s が極端に低い深度は、表面波探査で確認された低速度層とほぼ一致している。

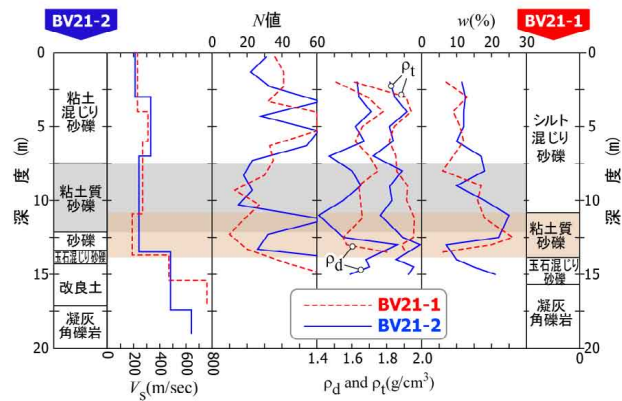
図-6 深度方向の V_s , N 値, ρ , ρ_d , w の分布 (川尻ら, 2011)

以上の事柄から、変状箇所では、 V_s が低く、 N 値および ρ_d がともに小さく、含水比(w)が高い状態にあることがわかった。また、現場で採取した試料を用いた一連の室内試験から変状箇所での盛土材料は他の盛土部と比較して、相対的に粒径が小さく細粒分含有率が高く、締固めにくい土質であることも分かった。さらに、こ

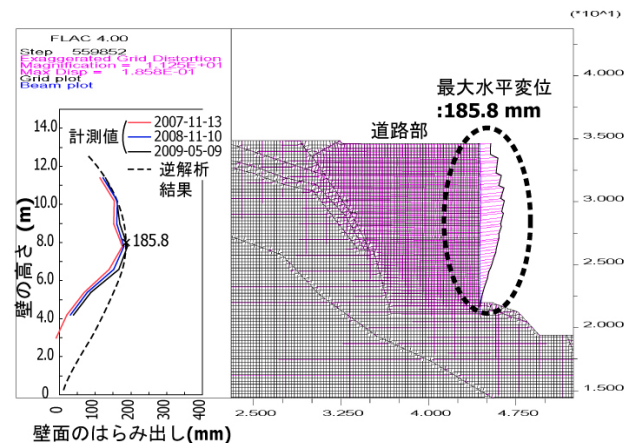
図-8 逆解析の変形図

一方、補強材と盛土材料の間には粘着力 c が無いものと仮定した。1次および2次の修正工の時にセメント安定処理を実施した領域に関しては、粘着力があるものと仮定した。なお、逆解析は浸透力を考慮しない全応力解析法で実施した。図-8は逆解析により求めた壁面のはらみ出しであり、動態観測結果をよく表現できている。表2に、逆解析で推定した現場の地盤物性値をまとめている。

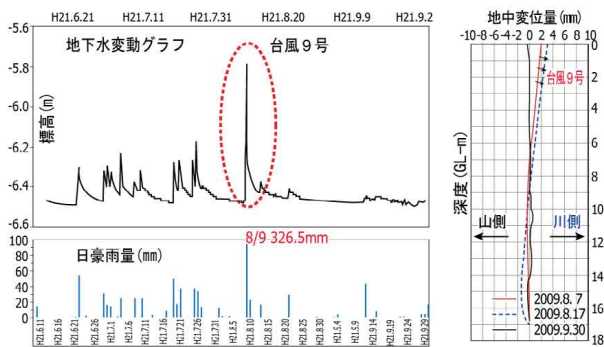
図-9 現場の豪雨データと壁面変位の動態観測結果

図-9は、現場近くで観測された降雨データである。この図より、雨が降った直後に壁面変位が増加する傾向が見られる。

この原因として、降雨時に2次修正工時に設けられた中間排水層を伝わって盛土背面の谷部および未舗装道路表面からの浸透水が盛土内に帯水し、盛土内の水位が上昇、すなわち有効応力が減少することにより、ジオグリッドと土との摩擦力が減少したためではないかと考えた。この仮説の妥当性を確かめるために、PLAXISを用いた有効応力解析を実施し、常時の地下水位と豪雨時の地下水位(推定)による補強土の変形挙動を比較検討した。ここで、地下水位の影響を明らかにするために、ジオグリッドも盛土材をそれぞれ個別にモデル化し、盛土内に設置されたジオグリッドは正常な引張り力を発揮できるものと仮定した(図-10)。

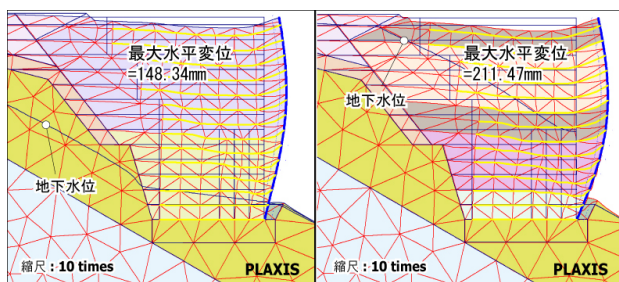
図-11 盛土内の水位上昇による壁面の変形

図11に、常時と豪雨時の壁面の変形を比較している。常時の壁面の最大変位量は148.3mmであったが、豪雨時には211.5mmとなり、盛土内水位の上昇により変位量が約50%増加していることが分かる。この結果から、浸透水の影響により、壁面の変形が進行すること、したがって中間排水工は谷水を盛土内に呼び込み、むしろ悪影響を及ぼしていることが確認できた。

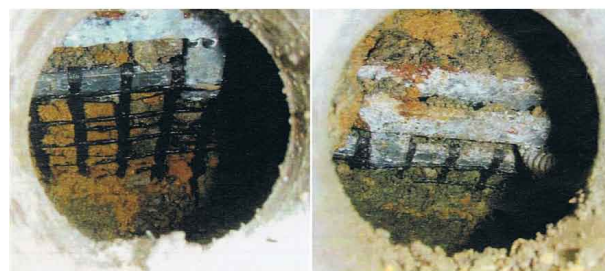
図-12 変状箇所の補強材の様子

(a) STA.68+53(正常箇所) (b) STA.69+53(変状箇所)

図-12(b)は変状箇所の壁に穴を開けてカメラを挿入して観察した内部の様子である。図-12(a)の正常なジオグリッドの様子と比べると、変状箇所ではジオグリッドが下方に大きく垂れ下がっていることが分かる。これは、盛土下部に生じた沈下により、ジオグリッドと盛土材料が一体化した盛土全体が、壁面パネルを支点とした複数のジオグリッドに吊り下げられた状態(以下、ハンモック状態)になったと推測できる。ハンモック状態になると補強材は設計引張り力を発揮することができず、さらに地盤に本来作用すべき鉛直応力が大きく低下するため、ジオグリッドに作用するせん断抵抗力も低下する。

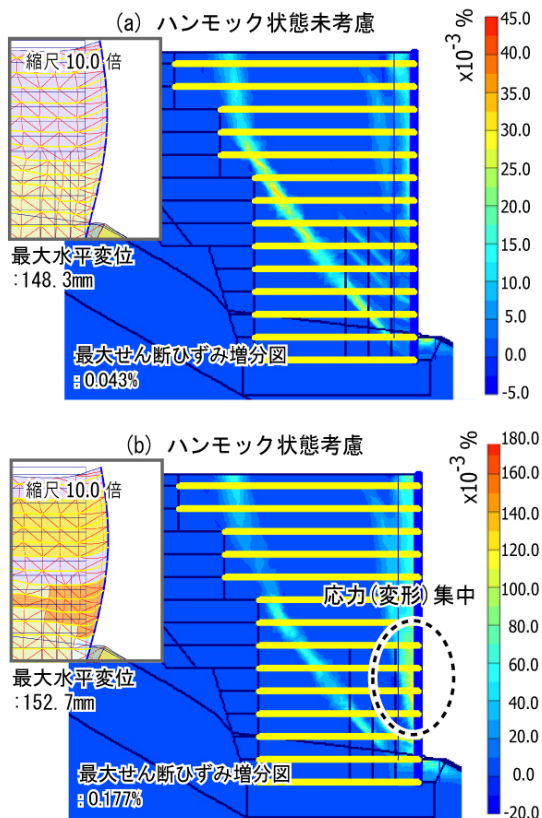
図-14 壁体のせん断ひずみ増分図

ハンモック状態となることにより、補強材および盛土材の強度が小さくなった部分の壁面体において、せん断変形が集中していることがわかる。このことにより、壁体の変位も著しく増加する現象を適切にシミュレーションできた。

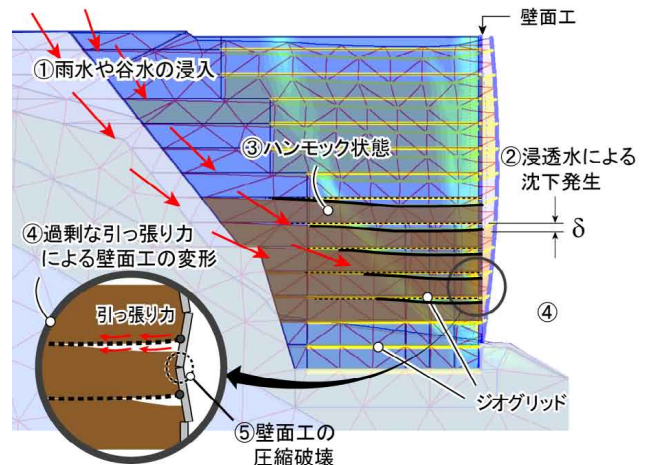
図-15 変状メカニズム

一方、前述したように、盛土層で採取した試料に対して実施した室内試験結果から、細粒分が多い粘土質土で施工された脆弱層が確認された。この地盤材料は適切な締固めが難しく、浸水時に大きく沈下する特徴があった。さらに、数値解析を通して、浸透水に起因した盛土内の有効応力の低下が壁面の変形を増長させること、盛土のハンモック状態は壁面体に局所的な応力集中を起こしてせん断変形を加速させる原因になることを確認した。これらの地盤調査および数値解析結果より、図-15に示すような壁面工の変状メカニズムが推定される。盛土下部の脆弱層に圧縮性が高い盛土材料が存在し、その部分で豪雨や沢水の浸入による圧縮沈下が起こったことが一次的原因である。その結果、上部の盛土がジオグリッドに吊り下げられた状態(いわゆるハンモック状態)になり、ジオグリッドに過剰な引張り力が作用して、ジオグリッドと連結されている壁体に応力集中が発生し、壁面工の圧縮破壊に至った。
