ジオテキスタイル補強土壁の変状メカニズムに関する事例研究

地盤工学ジャーナル, 6(1):15-25

Case study on mechanical behaviour of a largely-deformed reinforced earth wall

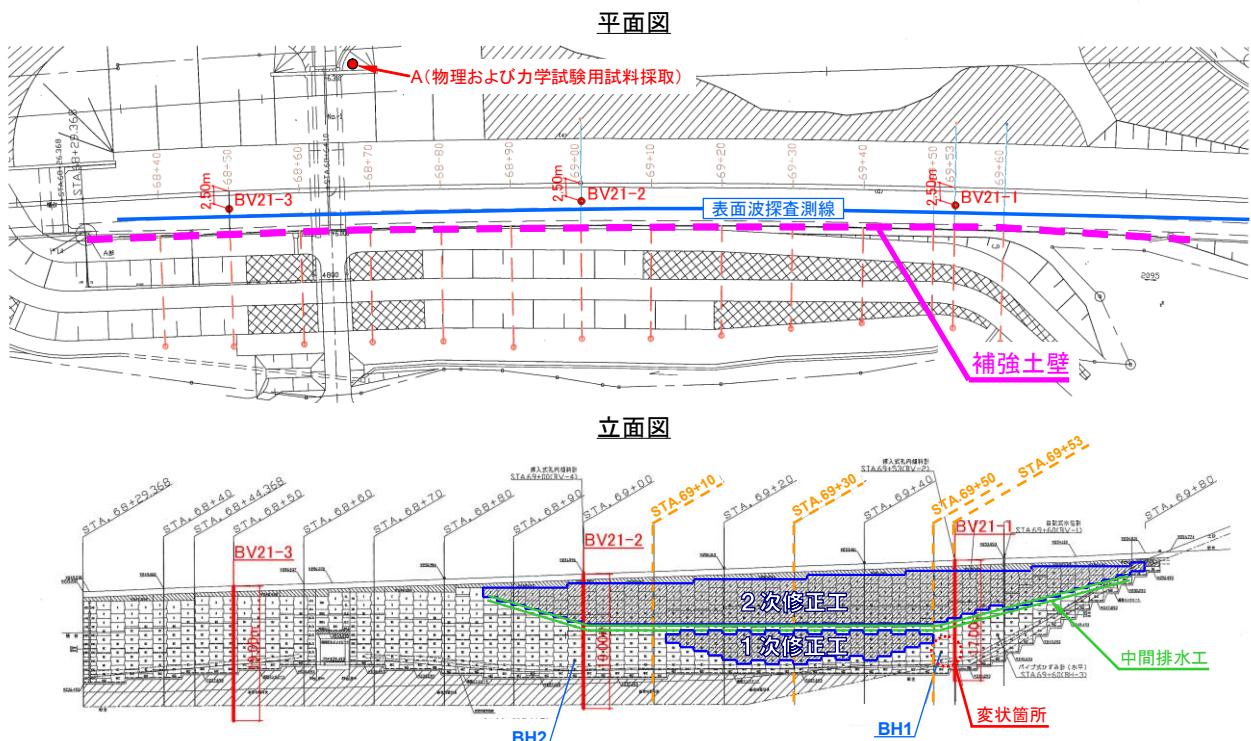
写真 1 当該補強土壁工の全体像と変状箇所

写真1～写真4は、補強土壁および図1中に示した変状箇所付近の様子である。これらの写真から、補強土壁工上部の路盤には有害な沈下等は発生していないものの、変状箇

所では壁面工の変位が進行し、局所的なはらみ出しや壁面工が回転した結果、壁面工に目開きおよび座屈が生じていることがわかる。

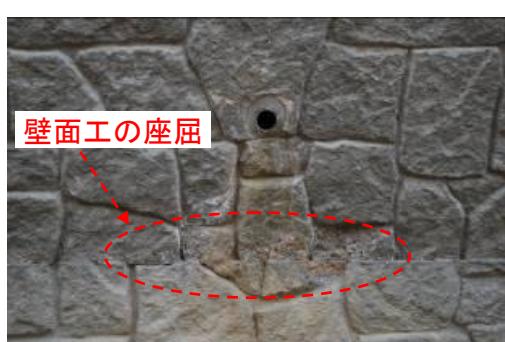
写真 4 壁面工の圧縮破壊の様子

また、図3は図1中のSTA.69+10、STA.69+30およびSTA.69+53に直近のSTA.69+50で計測された壁面工の変位を併せて示している。ほぼ同程度の深さの層で200mm程度の壁面工の変位が確認できる。しかし、写真1～写真4における極端な壁面工の目開きや座屈は、STA.69+50とSTA.69+53付近において著しく生じていることから、当該変状箇所では施工過程に他の箇所で生じた変位とは異なるメカニズムで変位が進行していると推定される。なお、当該変位箇所は、上部には中間排水工があり、低透水性のセメント改良された裏込め土および基礎と地山に囲まれている。また、変状箇所背面は、小さな沢地形となっている。

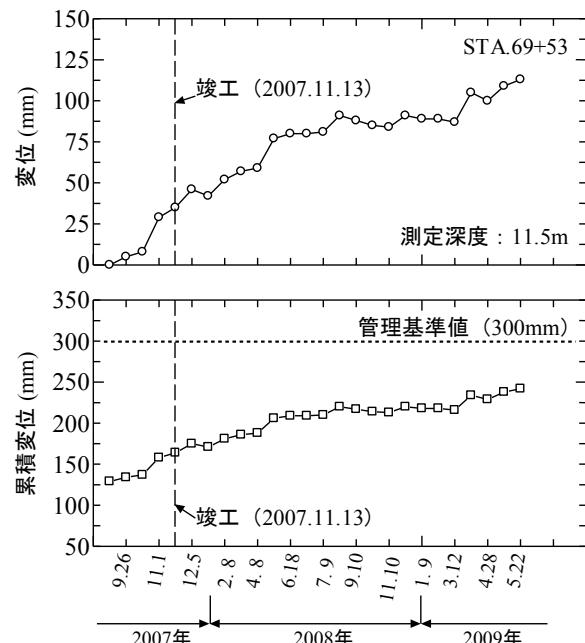
図2 壁面工の水平変位の経時変化(STA.69+53)

図2は、図1中に示したSTA.69+53付近における壁面工変位量の経時変化を示している。なお、過去2回の壁面工が変位した経緯からSTA.69+53を含むいくつかの点で竣工前から壁面工の変位を計測している。図より、竣工後から80mm程度、さらに施工過程における変位を含む累積変位量は200mm程度まで進行していることがわかる。

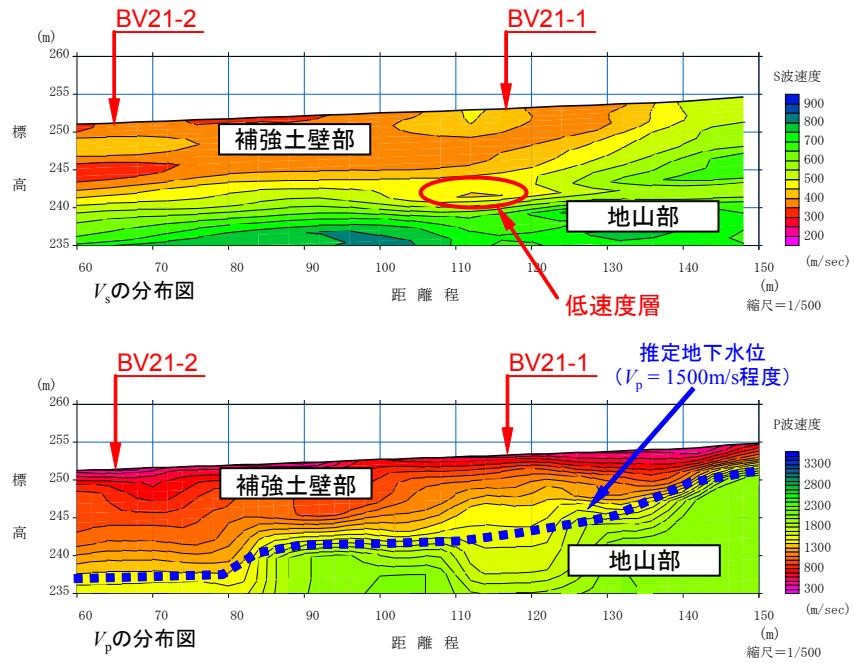
図4 表面波探査から得られた V_s と V_p の分布

図1の平面図に探査測線を示している。起振にはかけやを用い、測線長は166m、受信点数は84点で受信点間隔は2mとした。なお、表面波探査の結果は後述するPS検層の結果を反映することで精度向上を図っている。図4は、図1におけるBV21-2から変状箇所付近(BV21-1)までの V_s および V_p の分布を示したものである。補強土壁部分と地山部分で V_s が大きく異なっていることがわかる。一般に補強土壁や盛土では、深さに比例して上載圧(鉛直応力)が大きくなるため V_s は深さに対して増加する。しかし、変状箇所であるBV21-1付近(標高約240m、距離程110～115m)において局所的な V_s の低速度層が確認できる。この低速度層の深さ方向の位置が変状箇所の位置と一致することが確認された。すなわち、変状箇所では上載圧(鉛

直応力) の減少等が原因で、 V_s が低下していることが推定された。 V_p は、飽和地盤での速度である $V_p = 1500\text{m/s}$ の速度領域が中間排水工以深で確認でき、その領域内に変化箇所がある。このことから、変状箇所では盛土が飽和に近い状態にあると考えられる。

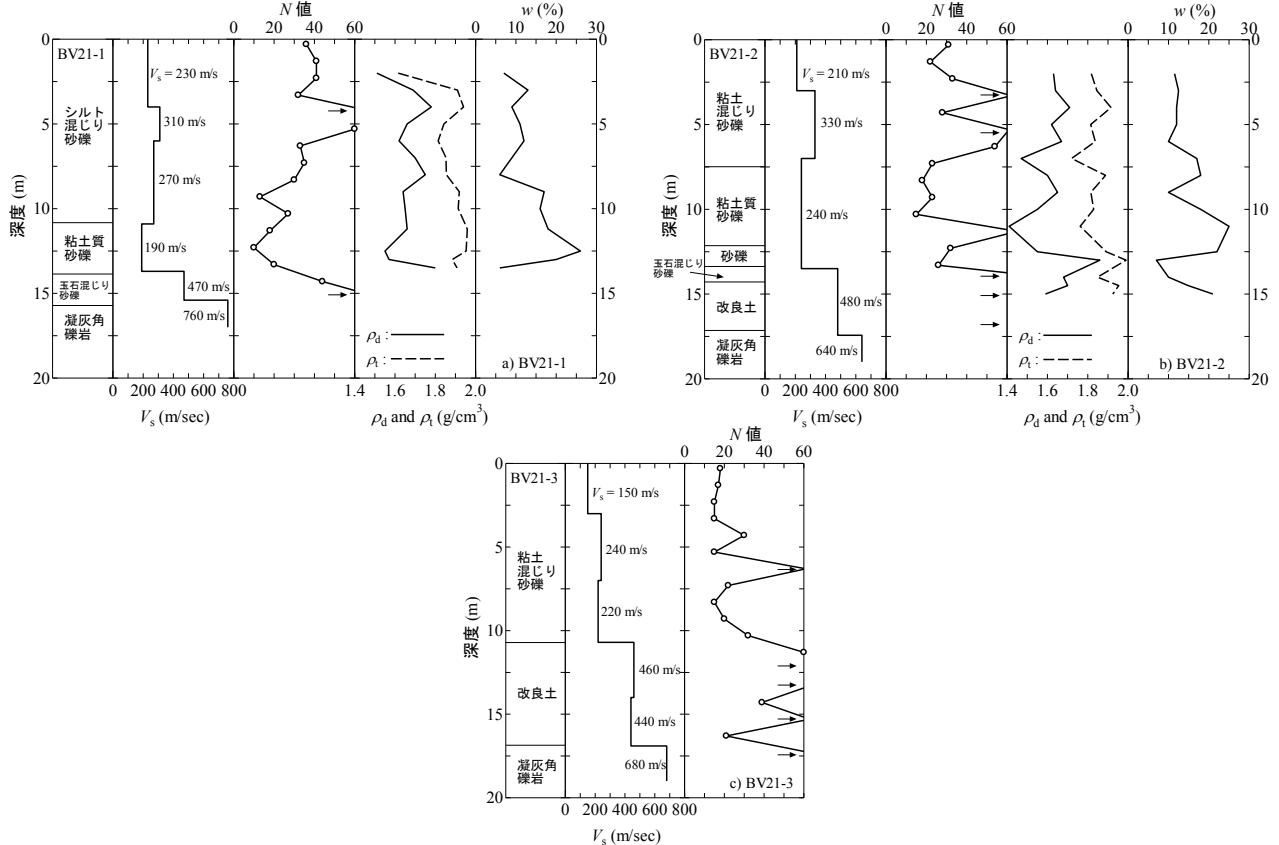
図5 深度方向の V_s , N 値, ρ_t , ρ_d , w の分布 (a)BV21-1, (b)BV21-2, (c)BV21-3)

図 5 より, 粘土質砂礫層で V_s , N 値および ρ_d の低下が確認できる。また, これらの値が低下している箇所では w が相対的に高いことがわかる。そして, BV21-1 において粘土質砂礫層では V_s が極端に低いことがわかる。一方, それ以外の層では概ね深度の増加に伴う上載圧の増加によって V_s , N 値および ρ_d が増加する傾向にある。また, 基礎部分の改良土層においても V_s , N 値ともに高い値が得られた。以上のことから, 変状箇所では, V_s が低く, N 値および ρ_d がともに小さく, w が高い状態にあることがわかつた。

また, 変状箇所よりも下層では壁面工の顕著な変位が確認できなかつた。これは変状箇所の下層が $V_s = 700\text{m/s}$ 程度で, N 値 40 以上の礫岩であったため, 変形が抑制されたためと考えられる。

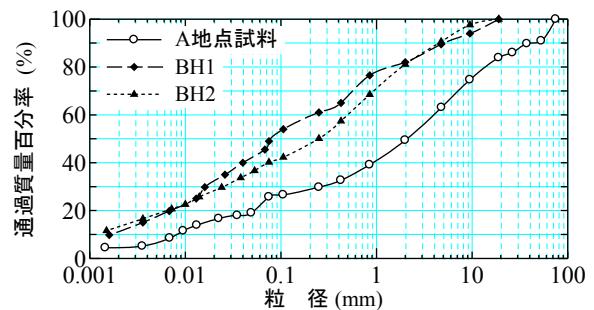
図 6 採取試料の粒度分布

採取したそれぞれの試料の粒径加積曲線を図 6 に示す。BH1 試料および BH2 試料は, A 地点試料と比較して粒径が小さく細粒分が多いことがわかる。0.075mm ふるいを通過した試料の含有質量百分率である細粒分含有率 F_c を比較すると, A 地点試料では $F_c = 25.2\%$, BH1 試料では $F_c = 49.0\%$, BH2 試料では $F_c = 40.2\%$ であり, 変状箇所の BH1 試料の F_c は A 地点試料の 2 倍程度である。

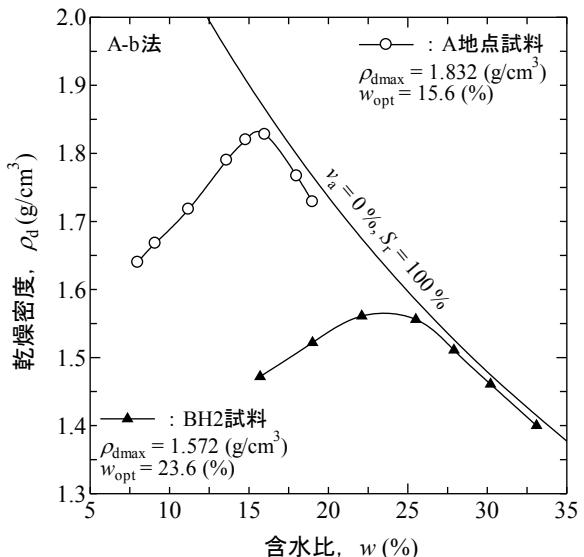
図 7 採取試料の締固め曲線

図 7 に A 地点試料と BH2 試料を用いて A-b 法で実施した締固め試験の結果を示す。BH2 試料は A 地点試料と比較して最大乾燥密度 ρ_{dmax} が小さく, 最適含水比 w_{opt} が高い。すなわち, V_s , N 値および ρ_d の低下が確認された変状箇所の盛土材料は, ρ_{dmax} が小さく, w_{opt} が大きい細粒分を多量に含んだ土質であることが分かった。

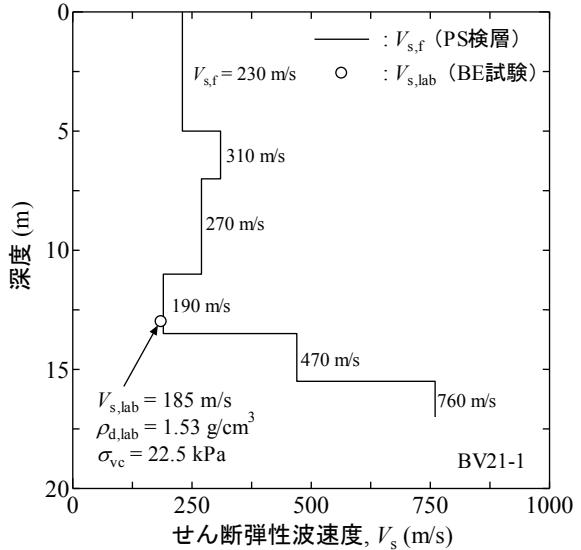
図 11 $V_{s,f}$ (PS 検層) と $V_{s,lab}$ (BE 試験) の比較

図 11 は PS 検層と BE 試験で得られた V_s の比較である。図からわかるように、BE 試験で得られた $V_{s,lab}$ は PS 検層からの $V_{s,f}$ に比べてわずかに小さい程度あり、水浸による吸水膨張によって $\rho_d = 1.43 \text{ g/cm}^3$ であったことなどを考慮すると、 $\sigma_v = 22.5 \text{ kPa}$ での $V_{s,lab}$ と PS 検層からの $V_{s,f}$ はよく一致している。すなわち、 $V_{s,f} = 190 \text{ m/s}$ であった変状箇所付近では、上載圧が 22.5 kPa 程度しかないことが推定される。

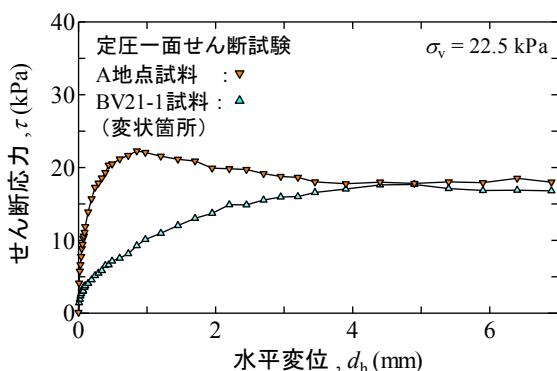
図 12 定圧一面せん断試験の結果

図 12 は、A 地点試料および BV21-1 試料（変状箇所）を用いて実施した一面せん断試験におけるせん断応力～変位関係である。A 地点試料と BV21-1 試料では、せん断応力～変位関係が大きく異なることがわかる。同一の ρ_d や σ_v であっても、A 地点試料と BV21-1 試料は物理特性が異なるためであろう。また、推定上載圧を加えた変状箇所付近の BV21-1 試料では、最大せん断強度 $\tau_{max} = 17 \text{ kPa}$ 程度となり、盛土高さ 10m を超える盛土部のせん断強度としては極めて低い値となった。

以上、一連の BE 試験および一面せん断試験の結果から、変状箇所付近では上載圧が所定値の 1/10 程度とかなり小さく、せん断強度ならびに剛性が極めて低い脆弱層が介在していることが推定できた。

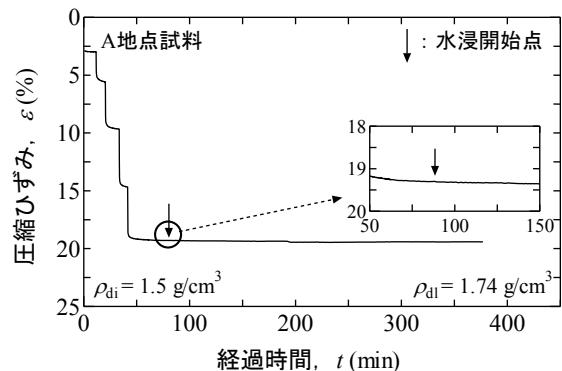
図 14 水浸圧密試験結果 (A 地点試料)

図 14 は、A 地点試料の圧縮ひずみの経時変化である。A 地点試料では、水浸に伴う大きな沈下が確認できなかった。これは、 $\sigma_v = 200 \text{ kPa}$ 到達後の乾燥密度 ($\rho_{dl} = 1.73 \text{ g/cm}^3$) が比較的大きいことと、2mm ふるい通過分の試料ではあるがシルトや粘性土分に対して砂分が多いことが理由であろう。一方、図 15 は、BV21-1 試料の圧縮ひずみの経時

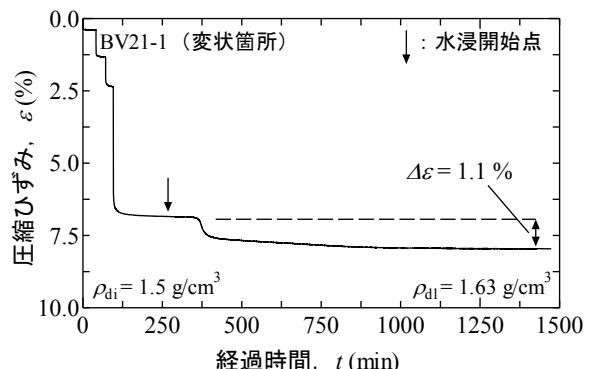
図 15 水浸圧密試験結果 (BV21-1 試料)

変化である。水浸直後に僅かに沈下し、370 分経過時点では急激な沈下が生じていることがわかる。最終的には、水浸前と水浸後で約 1%程度の沈下が生じた。この結果から、変状箇所の弱層における盛土材料は、本試験と同程度の含水比および乾燥密度状態において、水浸による体積圧縮（沈下）が生じることが分かった。

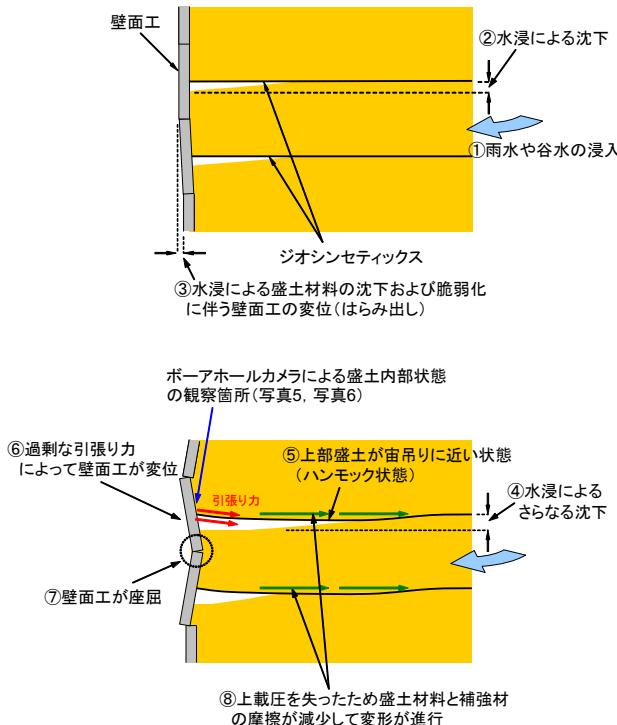
図 16 当該補強土壁の変状メカニズム

図16は、これまでの原位置試験および室内土質試験の結果を総合的に判断して得られた当該補強盛土の変状メカニズムの模式図である。当該補強土壁工の変状箇所の上部に中間排水工があり、降雨時には背面の沢水を盛土内へ導く水路となっているため、変状箇所に雨水が浸入する可能

性が極めて高い状態にあった。一方、変状箇所の盛土材料は、細粒分を多量に含む材料であり、水浸によってサクションが消失され、体積圧縮（沈下）が生じることも明らかとなった。変状箇所でのボーリング調査結果（図5参照）から、変状箇所ではその他の箇所と比較して含水比が高いことからも変状箇所には雨水もしくは谷水が浸入したと考えられる。

盛土材料が沈下した結果、変状箇所より上部の改良部においてジオテキスタイルと盛土材料が一体化した盛土部全体が、壁面パネルを支点とした複数のジオテキスタイルに吊り下げられた状態（以下、ハンモック状態）にあつたことが推定される。ハンモック状態にあると、盛土の鉛直荷重が下部の盛土層に 100%伝達しないおそれがある。また、ハンモック状態にある補強土壁に対して表面波探査や PS 検層などの弾性波探査を実施した際に計測される V_s の低速度層は、通常は深さに比例して上載圧が大きくなるため V_s は深さ方向に指数的に増加するが、ハンモック状態では所定の上載圧が下部の盛土に伝達されないため V_s が低下したと解釈できる。

以上のようなハンモック現象により、変状箇所の盛土の脆弱部分には本来よりも極端に小さな鉛直応力が作用し、その結果、地盤が本来発揮すべきせん断抵抗が期待できなかったためせん断変形が進行して、変状がさらに進行した可能性が高い。

これらの知見を踏まえて、補強土壁背面からの谷水の侵入を防ぐ防水工を設置した後に、変状箇所の脆弱層を含む補強土壁下部を剛な壁面工とアンカー工の組み合わせにより補強した上で供用を開始している¹³⁾。

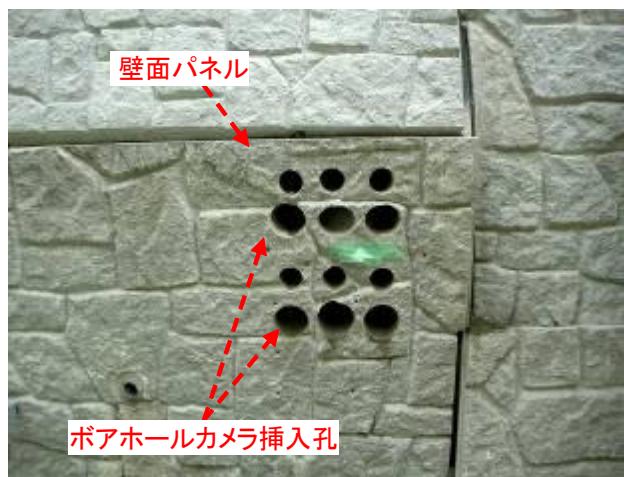
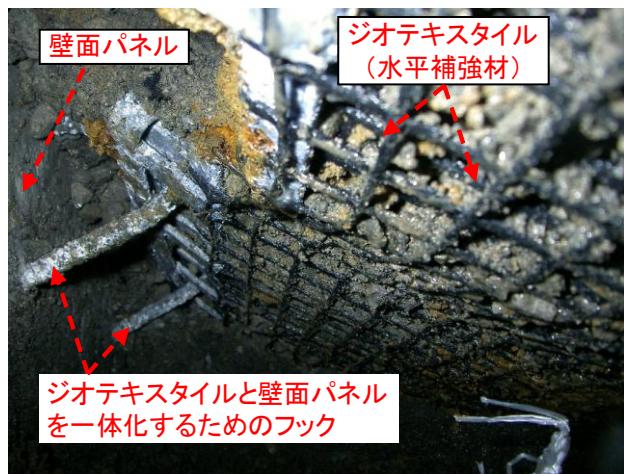
写真 5 ボアホールカメラに観察箇所の様子
(写真 4 と同じ壁面パネル)

写真 6 補強土壁内のジオテキスタイルと壁面工の状況
(写真 4 と同じ壁面パネル)

写真 5 および写真 6 は、STA.69+53 における変状箇所の補強土壁内にボアホールカメラを挿入して撮影した盛土内部の様子である。変状箇所では、壁面工付近の盛土材料

の沈下が確認できた。さらに盛土材料の沈下によってジオテキスタイルが下方に引き込まれ、上述のハンモック状態が盛土内部で発生していることが確認できた。なお、壁面工付近の盛土材料が局所的にコラプス沈下している理由として、以下に示す原因が考えられる。すなわち、当該変状箇所で採取された細粒分を多量に含む盛土材料に対しては小規模小型機械（タンバー）では十分な締め固めが困難であったため、壁面工付近の盛土材料が締め固め時に他の箇所と比較して相対的に密度が低い状態にあり、谷部から浸透水の影響により圧縮沈下が生じた。

図 17 は、ボアホールカメラを挿入した壁面工の変位前後の位置関係を示している。図より、壁面工は 14° 程度前方に傾き、水平に敷設されたジオテキスタイルは 41° 程度下方に引き込まれていた。なお、図中における壁面工変位後のジオテキスタイルの位置は、写真 5 および写真 6 に示したボアホールカメラで撮影した写真を基に推定した結果であり、連結部の詳細な変形についてはボアホールカメラの結果からでは推定することが困難であったため、壁面工の変位前後で連結部の形状については同様な図を示している。写真 6 から、少なくともジオテキスタイルよりも下層部では壁面パネルと連結部と破断は確認できなかった。
