兵庫県北西部地域における2009年台風9号による山腹斜面崩壊の実態と発生メカニズムについて

地盤工学ジャーナル, 8(3):489-504

概 要

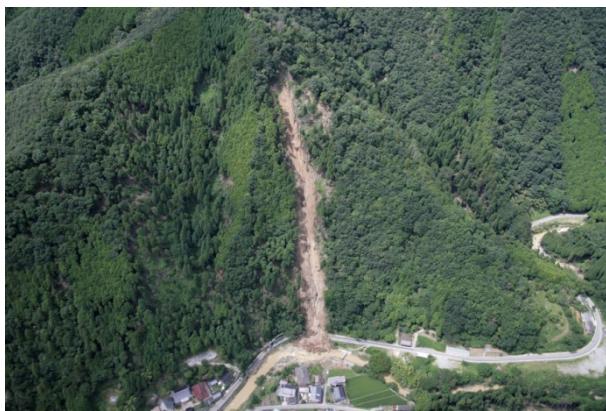
写真 1 2009年台風9号による山腹斜面崩壊の事例
(兵庫県佐用郡佐用町上石井(図 26参照):国際航業株式会社撮影)

崩壊状況は、写真 1 に示すように尾根付近から佐用川まで、ほぼ一直線の表層崩壊型の山腹斜面崩壊が生じている。道路には、大量の枯れたスギ・ヒノキが土砂とともに堆積している（写真 4 参照）。崩壊地は、崩壊後の測量の結果から幅 15m~20m、長さ 190m（平面距離）、崩壊厚さ 0.5m 程度であり、崩壊土量の少ない表層崩壊型の山腹斜面崩壊である。崩壊発生源は、写真 5 に示すような土砂層であり、明瞭な滑落崖が見られないほどの薄層崩壊である。また斜面下部には、硬質な班れい岩が露出している。一方、写真 5 に示すように、尾根周辺では一部植生が少ない箇所があり、幹折れ、転倒（根返り）等が認められることから、当該斜面では、2004 年の台風による倒木被害が発生していた可能性が極めて高い。

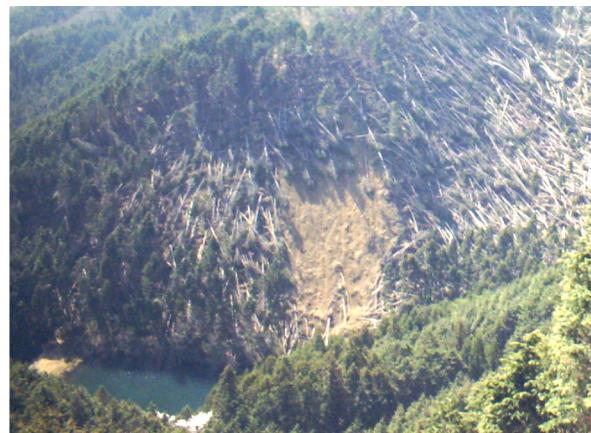
写真 2 2004年10月の台風によって発生した山腹斜面崩壊の事例
(兵庫県宍粟市山崎町段)

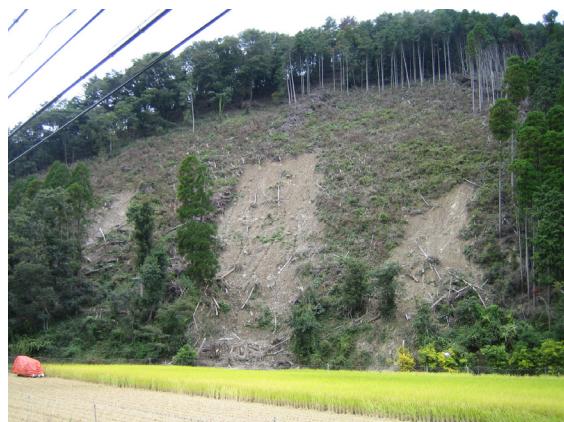
写真3 2006年7月の豪雨によって発生した山腹斜面崩壊の事例
(兵庫県姫路市安富町末広)

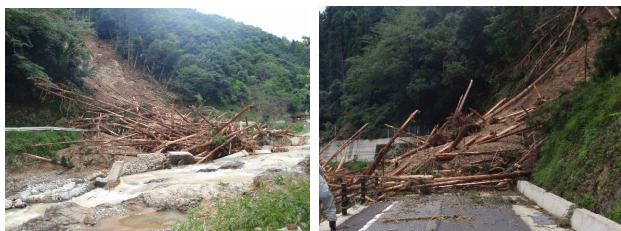
写真 4 斜面下部の状況 (崩壊発生2日後) 兵庫県撮影

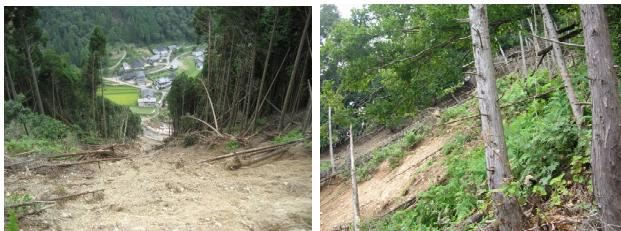
写真 5 崩壊地周辺の状況 兵庫県撮影

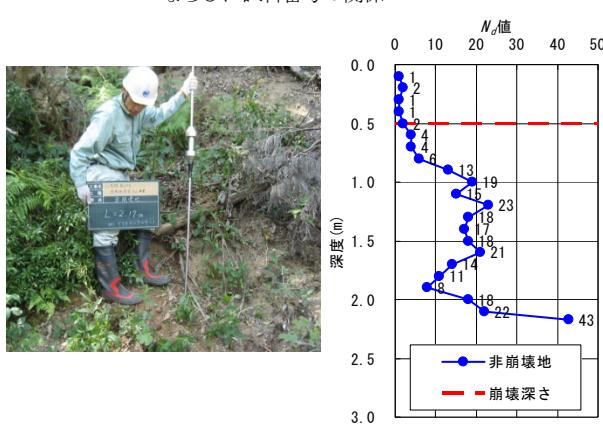
図 29 非崩壊地での簡易動的コーン貫入試験状況と結果

崩壊地形と横断形状から、崩壊面は深さおよそ 0.5m にあたると推定され、この地点における崩壊面の $N_d \approx 2$ である。既往の研究では、表層崩壊のすべり面付近の N_d 値は、5~20 程度で 10 程度であることが多いとの報告²⁰⁾ がある。

それらと比較すると、当該斜面の結果は若干小さい値を示している。つぎに、各種室内試験により崩壊面の詳しい力学的特性を求めるために、簡易動的コーン貫入試験を実施した隣接する非崩壊地斜面で $N_d \leq 4$ を示す GL-0.5m の深さ付近の土試料をネイルサンプリング²²⁾により、3 試料採取した。採取試料は、乱れないように注意しながら地山から採取し、採取した順番に No.1 から No.3 と試料番号を振った。

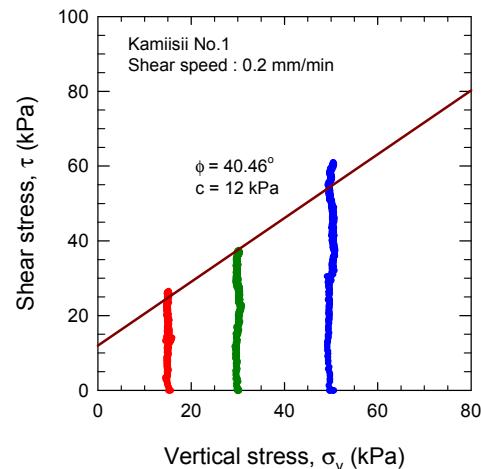
図 32 乱さない不飽和試料 (No.1) 不飽和状態の試験結果

ここでは、乱さない No.1 試料の不飽和（自然含水比）状態と飽和状態の試験を結果のみ詳しく記載する。試験条件および結果を表 6, 図 32, 図 33 に示す。No.1 試料を用いた 2 つの試験の比較から、飽和状態になると粘着力が消失するが、飽和試料の ϕ_d は不飽和試料の ϕ_d と同じであることがわかる。表 7 は、全試験の強度定数のまとめで ϕ_d は、35~40°, c_d は、10~16kPa の範囲にある。そして試料が飽和状態になると、粘着力 c_d は、ほぼゼロとなることがわかる。図 34 に不飽和と飽和状態のせん断試験結果の比較を示した。この図から風倒木の影響によって表層土が搅乱され浸透性が増加していると考えられる地山に対して、通常の山腹斜面が崩壊する最大時間降水量や最大 24 時間降水量より少ない降水量でも高飽和度状態の浸潤前線が発生して、浸潤前線が基岩に到達して地下水位が形成される以前に粘着力が消失し (A→B), 内部摩擦角 (35°~40°) が斜面傾斜角 42° よりも小さいために表層すべり破壊が生じたと推察される。この粘着力は、サクション効果による見かけの粘着力³¹⁾であると推察される。

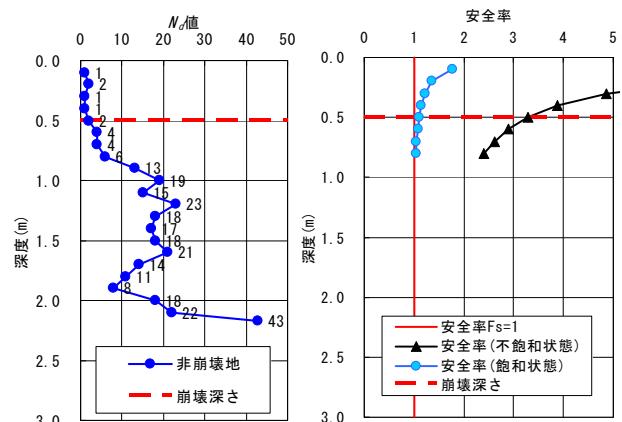
図 36 無限平衡斜面の安定解析結果

不飽和状態の場合は、 $N_d \leq 4$ が分布する深さまで安全率が 2.0 以上あり安定していると言える。これに対して、飽

和状態になると安全率 F_S が 1.0 付近となり、極限状態に近づく結果となった。

この結果から、当該斜面は、過去の風倒木被害地という攪乱された地山で降雨を遮断する樹木が無い状態にあり、今回の通常の山腹斜面が崩壊する最大時間降水量や最大 24 時間降水量よりも少ない降水量でも地山に浸透し、表層部が高飽和度状態となり、土のせん断強度が低下することによって $F_S=1$ の面に沿って崩壊したものと考えられる。
