補強土壁を併用した高盛土の施工時に発生した変形の原因解明と対策工に関する事例研究

ジオシンセティックス論文集, 32:45-52

補強土壁を併用した高盛土の施工時に発生した变形の原因解明と対策工に関する事例研究

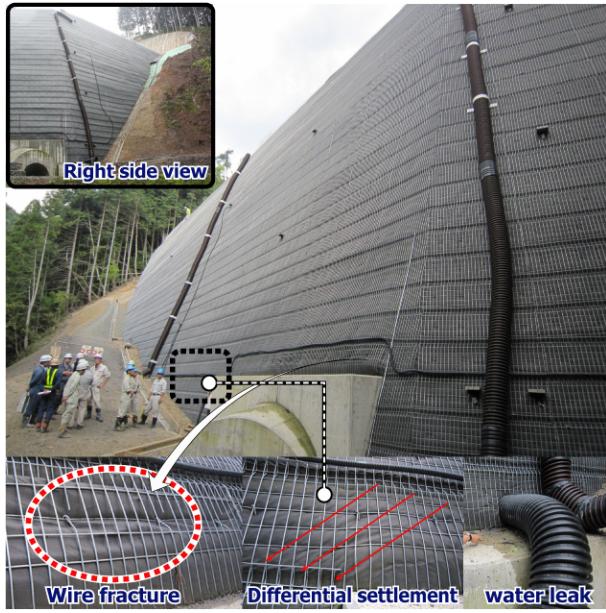
写真-1 現場全景

変形が生じたジオテキスタイル補強土壁は壁面最大高さ約 20m、前面部の延長約 50m である。施工途中で写真-1 のように前面部の下部にメタル枠工の破断、盛土層の剛性差による不等沈下などが確認された。このため、補強土壁の完成段階($H \approx 19m$ 、嵩上げ盛土施工前)で施工の一時休止が行われた。

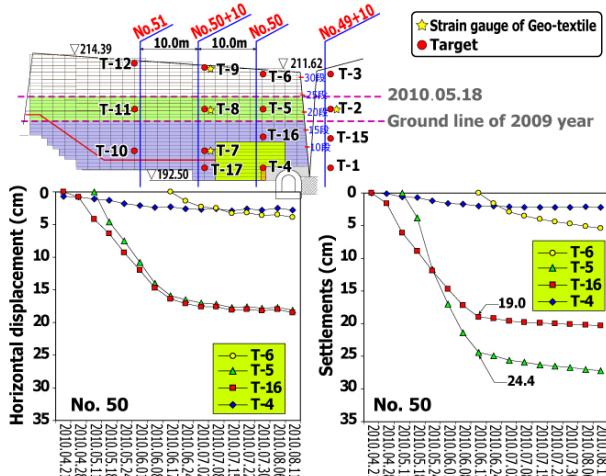
図-2 補強土壁のはらみ出しと沈下観測結果

図-2 は補強土壁の壁面のはらみ出し量および沈下量の観測結果を示した。沢部の中心の側線 No.50 の位置で壁面のはらみ出しの最大変位が観測されたため、この側線の結果を抜粋している。No.50 の壁面の中間部 T-5 と T-16 に 16cm 以上の大きい変位が

生じ、最大沈下量は 24.4cm である。図-3 はジオテキスタイルの伸びひずみを計測した 3箇所「HF-1(T-7), HF-2(T-8), HF-3(T-9)」の測定結果である。観測された最大ひずみは設置位置毎に 0.7~1.4% で、最大値を記録した HF-3 地点はジオテキスタイルが破断する限界のひずみに安全率を考慮した危険領域上限値ひずみ(1.987%)の約 70%に達している。また、壁面付近でひずみが最も大きな値を示しているが、この傾向は壁面の変位による引張り力による影響と内的安定で検討するような補強土壁内部のせん断ひずみ発生の影響が複合した結果と考えられる。

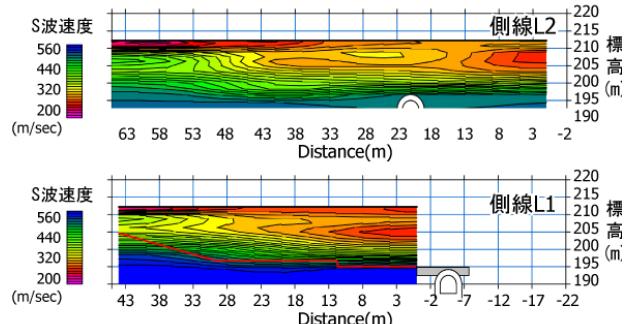
図-5 S波速度分布図

に5側線の高精密表面波探査を行い、補強土壁全体の地盤状況を調べた。図-5は表面波探査より得られたS波速度分布図である。壁面に平行なL1側線とL2側線の標高205m付近で、S波速度が200m/s程度の低速度層の存在が明らかになった。

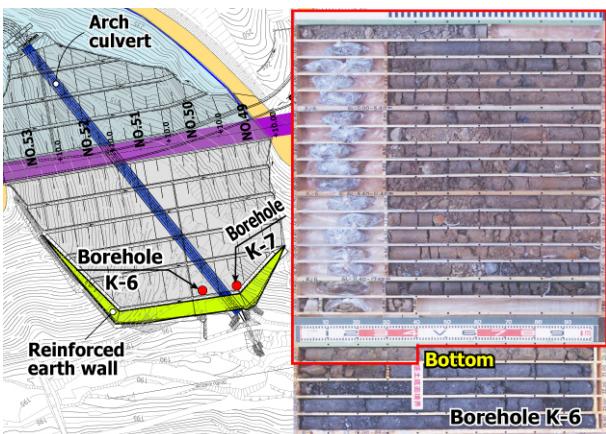
図-6 ポーリング調査位置とコア状況写真

さらに、盛土層の状況を把握するために2箇所でポーリング調査を実施した。図-6にポーリング調査位置とコア写真を示した。写真観察より、盛土層の一部(GL-8~11m)にゆるい地層が確認できた。

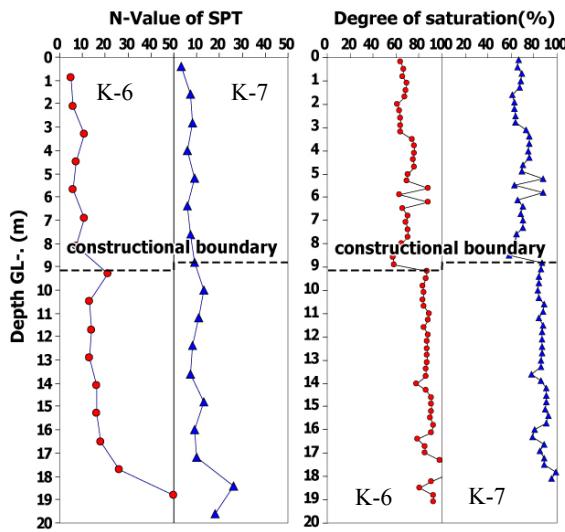
図-7 N値と飽和度の深度方向分布図

図-7はN値と密度検層結果に基づく飽和度の深度方向分布図を示した。補強土盛土層のN値は上部から9m（標高205m付近）までは3~11程度でやや低く、その以下のN値は7~21程度で、上部よりは相対的に高い値を表しているが、深度方向のN値の増加傾向は認められない。ポーリング試料より推定した盛土層の飽和度は補強土壁の上部から9mまでは57.8~76.3%，その下部層は77.4%以上を示す。

このように上部から9m地点を境界にして盛土の飽和度が顕著な差が見られる。標高205m付近であるこの地点は、施工放置期間が発生した境界であり、施工業者の異なる施工境界でもある。

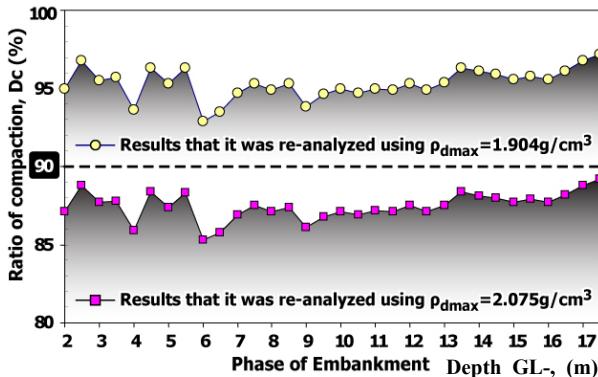
図-11 地盤材料②の締固め分布(K-7地点)

大乾燥密度が $1.904\text{g}/\text{cm}^3$ であるが、盛土材料③(礫補正分)と盛土材料④の場合は $2.02\sim2.14\text{g}/\text{cm}^3$ と相対的に高い値を示している。これより、盛土材料①と盛土材料②は盛土材料③(礫補正分)と盛土材料④に比べ、最大乾燥密度は小さく最適含水比は大きいことが分かる。ただし、盛土材料②の締固め曲線(施工業者提供資料)が湿潤側でゼロ空気曲線を超えていて、理論上あり得ない結果であるため、試験結果の整理時に何らかの不具合があった可能性がある。図-11はボーリング時に実施した密度検層結果と、採取試料(K-6, K-7)を用いた締固め試験結果と、盛土材料②の締固め試験結果(盛土施工時の管理値)を用いて締固め度 Dc を求めた結果である。ボーリング採取試料の最大乾燥密度 $2.075\text{g}/\text{cm}^3$ による現場の締固め度は施工の締固め度基準の 90% を下回る 87% となった。締固め度が変形・沈下特性に与える影響を評価するため、図-12にボーリング採取試料を用い、締固め度を 90% と 87% として実施した水浸沈下試験(直径 6cm、高さ 4cm)の結果を示した。試験は標高 205m 付近の有効土被り圧相当の鉛直応力($\sigma_v=320\text{kPa}$)まで段階的に載荷して、目標応力に到達後圧縮量が十分に落ち着いたことを確認して水浸させ、水浸後の沈下量を測定した。その結果、締固め度 Dc=87% では、水浸後 125 分経過時点で急激な沈下が生じ、最終的には 2.3% 程度の水浸による圧縮ひずみが生じた。一方、締固め度 Dc=90% では、水浸による即時圧縮ひずみはほとんど生じなかった。これは締固め度の違いによる剛性の差に加えて、Dc=87% は Dc=90% に比べて飽和度が低いため、水浸によってサクションが消失したことによる内部応力の減少が大きかったことも考えられる。これらの観点から、盛土材料①と②の締固め管理値を求めた材料が、元々盛土全体を代表する材料ではなく、むしろ特別な土質であった可能性がある。したがって、現場の締固め度が不十分であった盛土材料②は施工引継ぎ時の放置期間に雨水が侵入し、サクション低下を引き起こして体積圧縮(沈下)した可能性があり、これが壁面に変形せしめた一因と推定される。なお、ボーリング時には盛土内に基礎地盤より連続した地

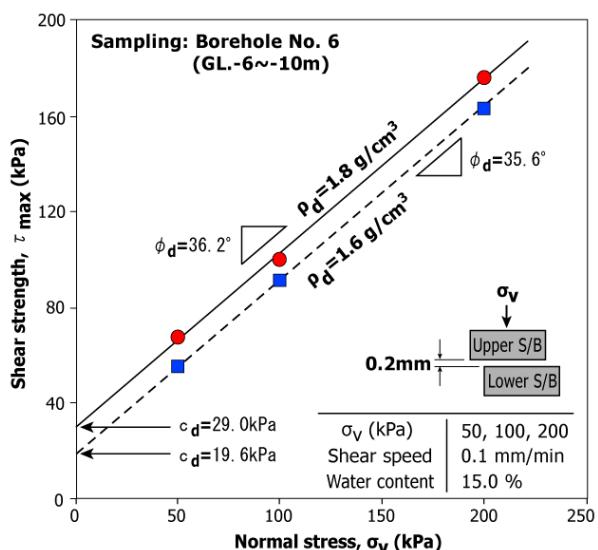
図-13 一面せん断試験結果

下水位は存在せず、盛土への沢水の浸入は確認されなかった。次に、図-13にボーリング採取試料(K-6)を用いた一面せん断試験の結果を示した。内部摩擦角 ϕ は密度の違いによる大きな差は見られず、36°前後の値となっている。一方、粘着力 c に密度の影響が表れており、乾燥密度が $1.8\text{g}/\text{cm}^3$ の方がサクションの影響により大きくなっている。これらの結果は、図-8に示す当初の盛土材料試験結果と同程度の値であった。なお、補強土壁の設計時に設定した強度定数は $\phi=34^\circ$, $c=0$ であり、いずれの試料もこれを確保していることから、補強土壁の安定性に問題はないと考えられる。

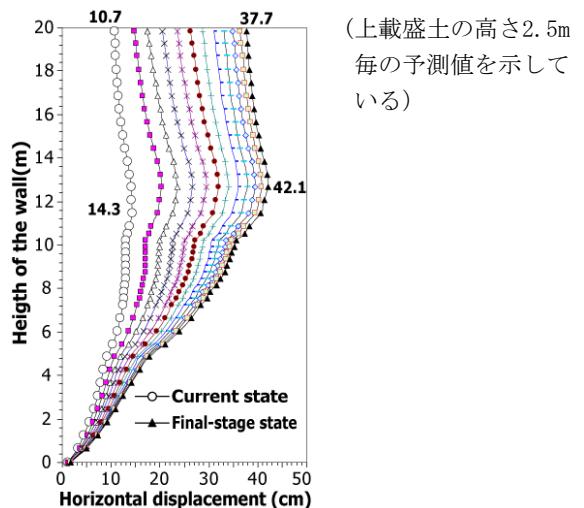
図-16 無対策での施工段階ごとの壁面のはらみ出し量の予測値(側線No.50, 2次元FEM解析結果)

上げ盛土の施工初期には補強土壁の前面部にせん断ひずみが集中し、完成段階に近くなるにつれ盛土層の内部までせん断ひずみが拡がっていることがわかる。図-16に2次元解析における嵩上げ盛土を行った時の無対策時の壁面変位を示した。壁面の中間部に最大変位が見られ、その最大値は42.1cmとなつた。なお、図-17に示したFLACを用いた3次元解析(2次元解析と同様な構成式採用)では、基礎地盤との境界拘束効果などにより2次元解析の結果より小さく予測されたが、いずれも壁面の累積変位量は図-18に示したように現状より2倍~3倍程度になることが示された。

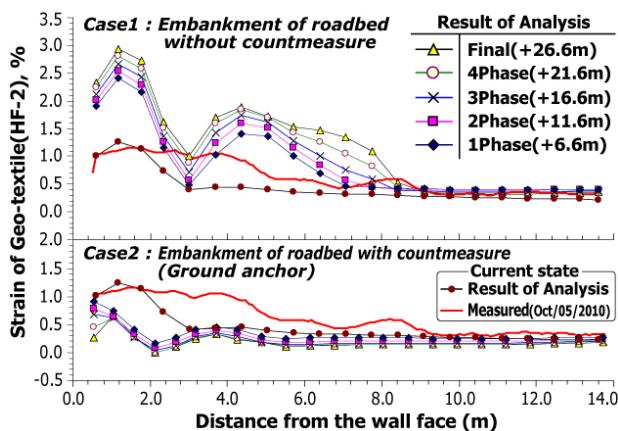
図-19 HF-2地点のジオテキスタイルの伸びひずみ分布

次に、図-19にHF-2地点に設置したジオテキスタイルのひずみ分布の実測値と解析値の比較結果を示した。ジオテキスタイルのひずみ測定はジオテキスタイルと密着させた光ファイバーに光パルスを入射し、ブリルアン散乱光の周波数の変化により行った。なお、同図には(3)で述べる対策工施工時の予測結果も示している。これより、補強土壁築造終了時の最大伸びひずみは両者1.2~1.3%とほぼ同等であり、解析の妥当性が確認できた。嵩上げ盛土を施工すると、無対策での予測値は破断の可能性が高まる限界のひずみである2.0%を越え、ジオテキスタイルが破断して補強土壁が崩壊する可能性が示された。この結果は、対策工の必要性を定量的に示すものと考えられる。

図-19には対策工を適用した際のジオテキスタイルの伸びひずみ分布を示しているが、無対策の場合と比べグラウンドアンカーと剛な壁の設置後の追加変形はほとんどなく、アンカー工の拘束効果が顕著に表れることがわかった。
