## 鋼鉄道橋のバッカルプレートにおけるき裂の原因と部位別の発生傾向

# 鋼鉄道橋のバックルプレートにおける き裂の原因と部位別の発生傾向

鋼鉄道橋のバックルプレートにおいて、き裂が発生することがある。このき裂の従来対策には施工性や経済性の面で課題があり、新たな対策の確立が望まれる。本研究では、新たな対策の確立を見据え、実橋での応力測定と変状調査、および実橋を模擬した FEM 解析に基づき、き裂の発生性状と原因を究明した。その結果、き裂の原因是、防水層の機能喪失によるバックルプレート上面の腐食、および取付け部近傍の局所的な面外曲げ応力による腐食疲労であることがわかった。また、既往の知見に基づき、バックルプレートの部位別でき裂の発生しやすさの評価を試みた結果、上路形式の桁では、防水層が機能しない場合、横支材のウェブ背面側沿いの辺の取付け部からき裂が発生する可能性がある一方で、それ以外の部位ではき裂が発生する可能性が低いことがわかった。

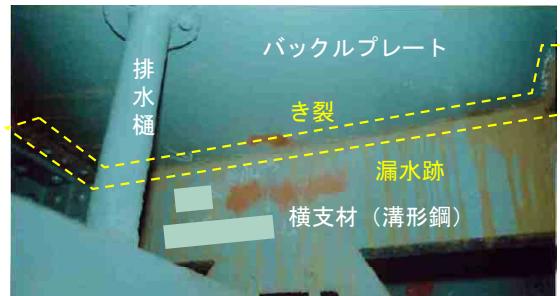
図-2 BP 桁の変状事例（上路形式）

BP のき裂の原因を究明し、また部位別の発生しやすさを評価するためには、き裂の発生性状や、BP の上面を含めた全体の腐食性状および応力性状、ならびに防水層や保護工の状態を把握する必要がある。しかし、図-2 に示すようにき裂が骨組部材との接合面に位置し目視が困難であり、また列車が走行しない限られた時間で BP 上面の状態を確認することも困難であることなどから、これまでに前記の各種性状は十分に解明されていない。

DG では、調査した BP の 1.7% でき裂が生じていた。いずれのき裂も、図3(a)のように横支材 (溝形鋼) のウェブ背面側沿いの辺の取付け部から発生していた。図2 のように、ウェブ背面側沿いの辺全長にき裂が生じ、主

前記の変状に対して、BP の下全面を新たな鋼床版で覆い、BP との隙間にモルタル等を充填する対策（以下、従来工法）が示されている<sup>7)</sup>。従来工法は、BP に代わって上載荷重を支持する新たな鋼床版を用いる補強方法であり、床版部材の冗長性が高まるが、一方で施工性や経済性が課題となる<sup>9)</sup>。また、き裂が進展する可能性があるが<sup>8)</sup>、下全面が鋼床版で覆われるためそれを発見することが困難といった課題もある。したがって、従来工法よりも合理的で経済的な対策、例えば、BP の床版部材としての耐荷性能を最大限活かした対策、あるいはき裂の根本的な原因を排除する対策を確立することが望ましい。また、前者の対策の場合、BP の部位別で将来のき裂の発生しやすさをある程度評価でき、さらにき裂が発生した場合の進展状況を監視することが重要である。

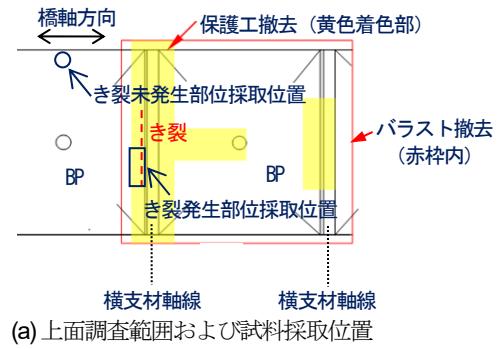
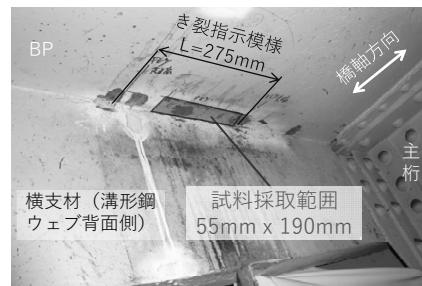
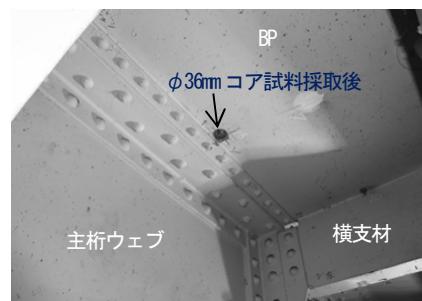
図-20 上面調査範囲および試料採取位置と採取寸法

実橋応力測定を行った表-1 に示す A 橋梁(DG)において、BP 上面の道床バラストを一時撤去し、保護工、防水層、および BP 上面の状態を観察した。また、き裂が生じた部位(横支材ウェブ背面側沿いの辺の取付け部近傍)、およびき裂の生じていない部位(主桁沿いの辺の取付け部近傍)を 1 箇所ずつ部分的に採取し、これを試料として以下の調査を行った。上面調査範囲および試料の採取位置と採取寸法を図-20 に示す。

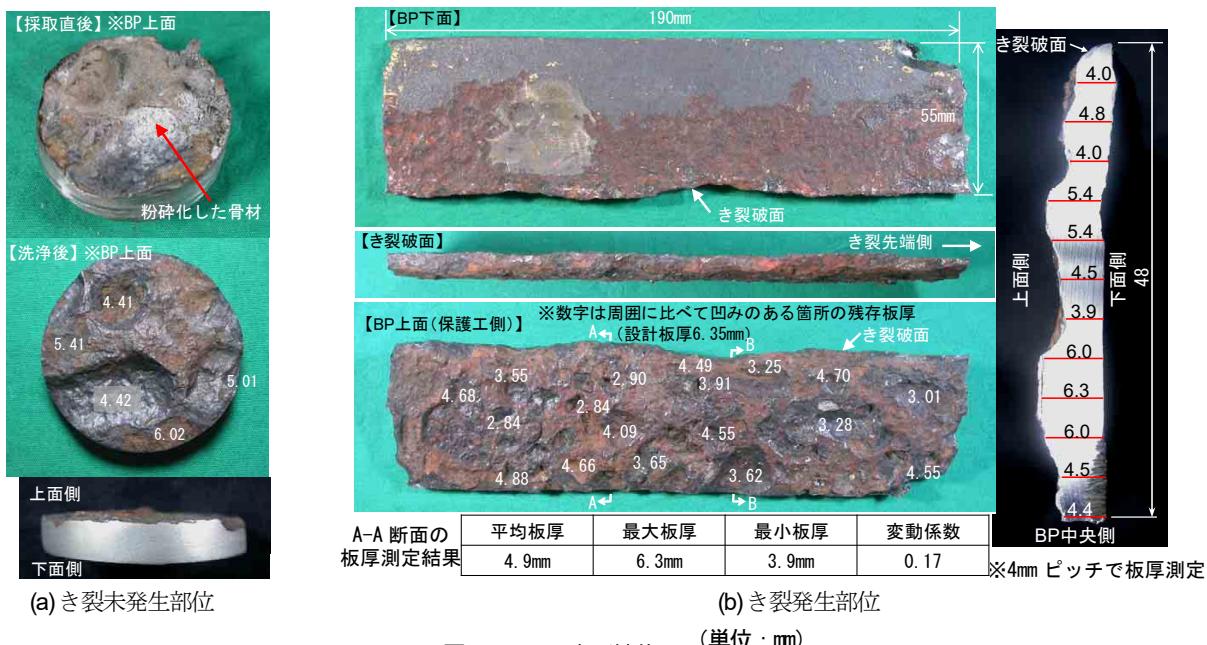
図-21 BPの表面性状

図-21に、BP試料（き裂発生部位および未発生部位）の外観を示す。図中のBP上面では、周囲に比べて凹みのある箇所の残存板厚の測定値も示した。図-21より、BP上面では凹凸が著しいことがわかる。図-21(a)に示すように採取直後には保護工の骨材が粉碎化したものが凹み部に詰まっていたことから、この凹みは骨材の輪郭に沿って成長した腐食であると考えられる。なお、表-1に示したB橋梁、およびA橋梁以外の2章で調査したDG1橋についてもBP上面の表面性状を調査したところ、A橋梁と同様の傾向であった。

図-21(b)より、き裂発生部位では最も大きな凹みがしている箇所で、設計板厚（6.35mm）の45%（2.84mm）まで減肉していた。試料断面のうち最も凹凸の分散が大きい断面（図中のA-A断面）では、平均板厚4.9mm、変動係数0.17であった。なお、BPの下面は2試料ともほとんど腐食していなかった。

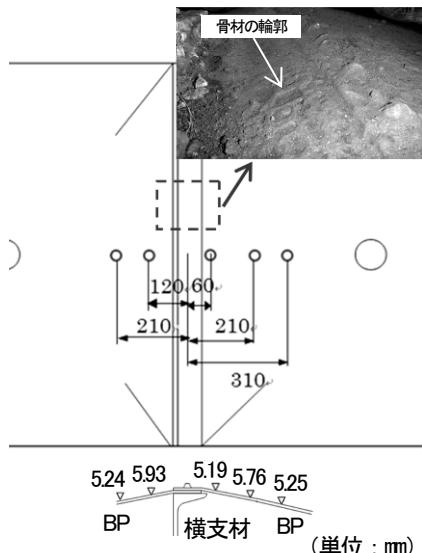
図-22 BP上面の板厚測定

図-22に、BP上面の調査時における超音波板厚計による板厚測定値を示す。これらの板厚は凹凸の比較的小さい平滑な部分で測定したものであるが、設計板厚6.35mmに対していずれも6mm以下であり、取付け部に限らず全面的に腐食が進行していることがわかる。

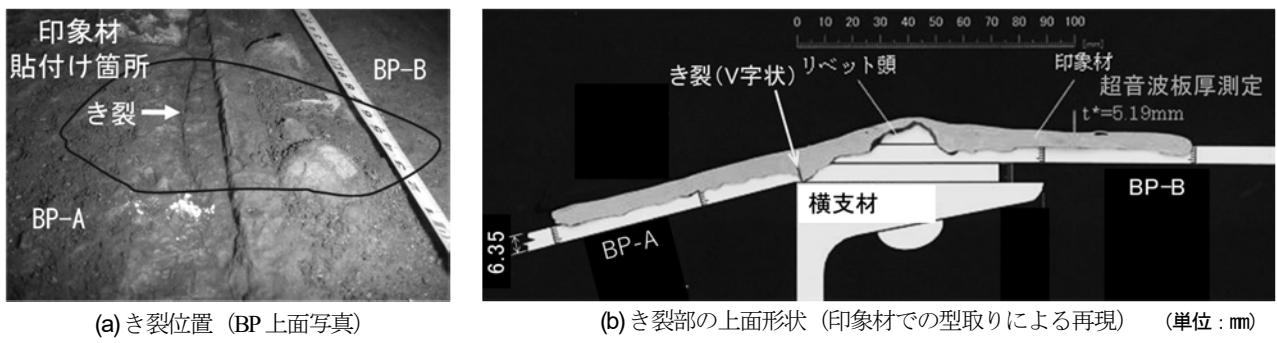
図-23 き裂の位置および形状

図-23に、A橋梁のBP上面調査時に把握したき裂の位置および形状を示す。き裂の形状はBP上面から印象材で型取りして把握した。図-23より、き裂は溝形鋼ウェブ背面縁から3mm程度リベット側に入り込んだ位置で、溝形鋼ウェブ背面に沿って進展していた。これは、4章で示したBPの面外曲げ応力が最も大きくなった断面と一致する。また、図-21(b)や図-23(a)から明らかなようにき裂破面は屈曲していることから、複数箇所で生じたき裂がつながったと考えられる。

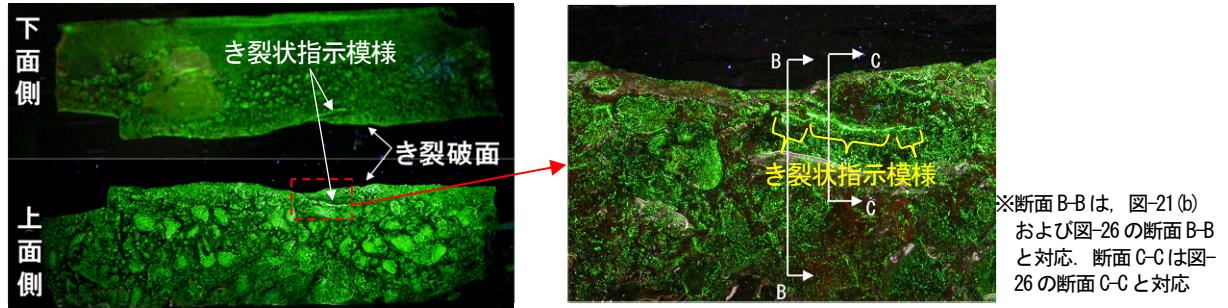
図-24 BP き裂部試料の磁粉探傷試験

BPき裂部の試料に対する磁粉探傷試験状況を図-24に、また、き裂破面およびき裂破面近傍断面の観察状況をそれぞれ図-25および図-26に示す。図-24より、き裂破面近傍において、破面を構成するき裂とは別のき裂状の指示模様が確認できた。

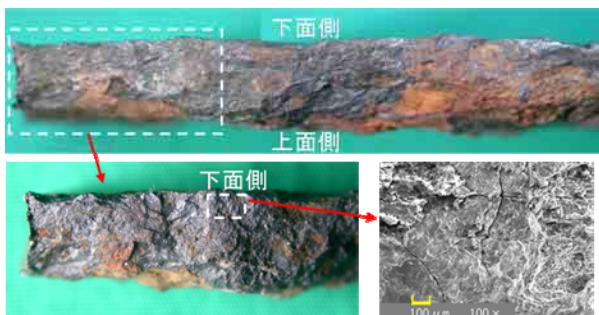
図-25 BP き裂部試料のき裂破面観察 (肉眼およびSEM)

図-25より、き裂破面はさび（腐食生成物）で覆われており、破壊形態が十分に確認できなかった。そこで、前記のき裂状の指示模様を確認した図-26のB-B断面を砥石切断し、図-26のC-C断面の位置まで研磨材による研磨を行い、断面を観察した。

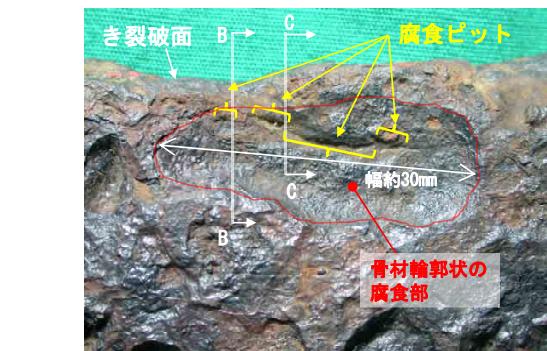
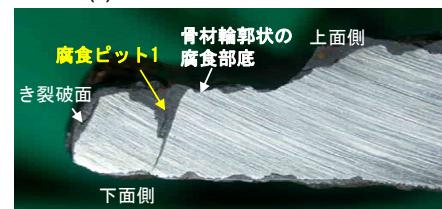
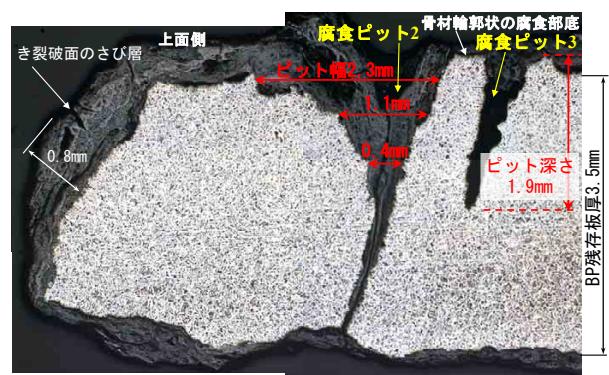
図-26 BP き裂部試料の断面観察 (肉眼およびSEM)

図-26(a)および(b)より、き裂破面近傍の骨材輪郭状の腐食部の底から、複数の腐食ピットが発生していた。C-C断面を含む腐食ピットをSEMにより観察したところ、図-26(c)に示すように2つの腐食ピットがあり、うちひとつはBP下面に向かって進行するに従って幅が小さくなりき裂状になり、板厚を貫通していた。磁粉探傷試験および断面観察により、このような骨材輪郭状の腐食部の底からの腐食ピットやき裂が確認できたのは、き裂未発生部位、およびき裂発生部位の2試料において、図-26に示すき裂発生部位のき裂破面近傍に限定されていた。なお、表-1に示したB橋梁についても本節と同じ調査を行ったところ、前記のき裂の発生位置や、き裂破面の屈曲状況、き裂破面近傍における腐食ピットの集中傾向はA橋梁と同様であった。

- ・応力集中箇所で腐食ピットが発生（図-26(a)）
- ・腐食ピットからき裂状に板厚方向に進展（図-26(c)）
- ・複数の腐食ピット底からのき裂がつながって進展（図-23(a)および図-24）

このことから、図-26(a)に示した腐食部は、保護工のひび割れからの浸水により、特に骨材の接触部の濡れ時間が長いことで生じたと考えられる。

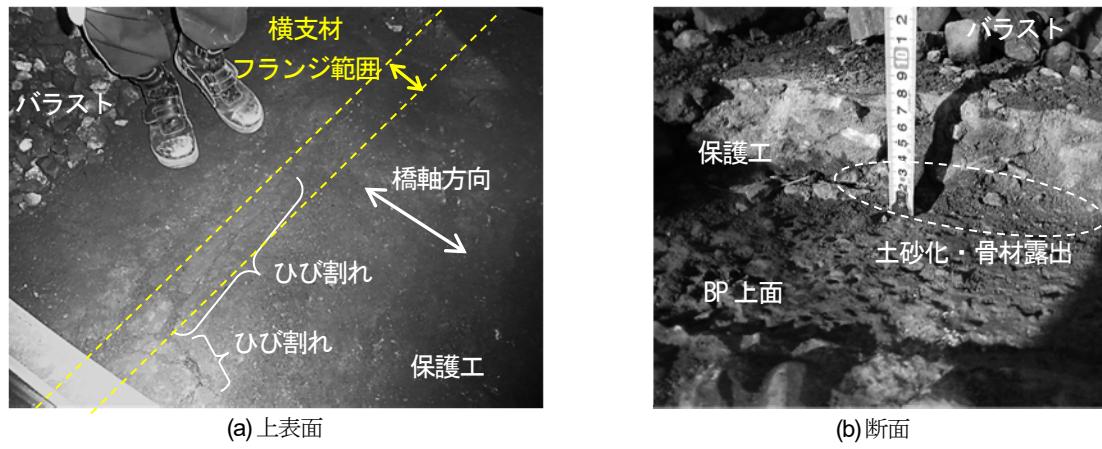
図-27 A 橋梁の保護工（コンクリート）の状態

図-27 に、A 橋梁の BP 上面調査時の保護工の状態を示す。保護工は全面的に微細なひび割れが見られたが、特に横支材（溝形鋼）上部で、図-27(a)のように目視でも十分に確認できる大きなひび割れが生じていた。また、保護工の下部は、図-27(b)のように土砂化し骨材が露出していた。これはひび割れからの雨水の浸透、および繰り返し列車荷重等で生じたと考えられる。また、図-27(b)に示す露出した骨材の最大径は 30mm 程度で、図-26(a)で示した骨材輪郭状の腐食部の幅と同等であった。

A 橋梁では図-27(b)に示すように、保護工にコンクリートが用いられており、また、その厚さは約 50mm で、アスファルト防水層は敷設されていなかった。この構成は、1 章で示したように、A 橋梁の架設年代における BP 上の防水仕様の基準を示していると考えられる、文献 6) に合致する。このように、防水層がなく、また粗骨材を有するコンクリートだけを BP 上面に打設したことが、(2)で示した凹凸の著しい腐食性状に大きな影響を与えたと考えられる。なお、A 橋梁以外に、A 橋梁と同じ架設年代である 2 章で調査した DG1 橋についても BP 上部の防水層および保護工を調査したところ、前記のとおりの A 橋梁と全く同様の構成および状態であった。

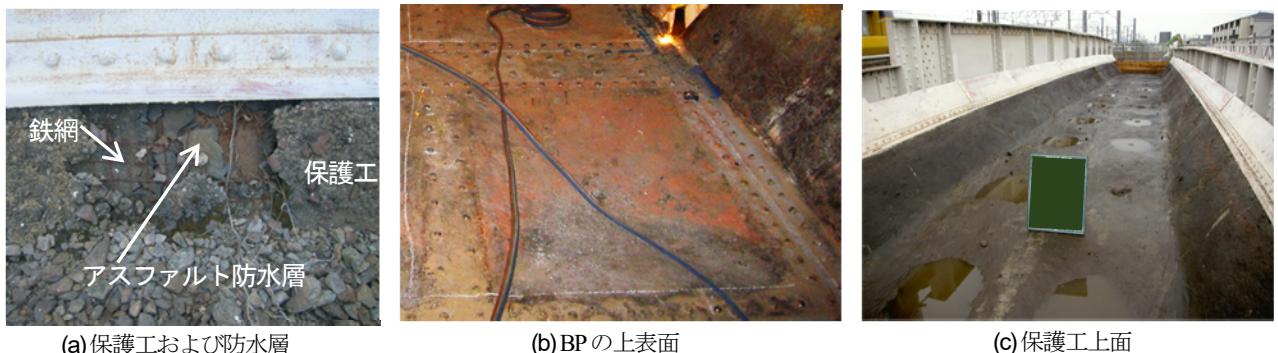
図-28 防水層を有する BP 枠の撤去工事時の記録写真

一方、図-28 に、過去の JR 西日本管内の BP 枠（約 70 年供用）の撤去工事時の状況を示す。この橋梁では、図-28(a)に示すように保護工（鉄網入りコンクリート）下にアスファルト防水層が設置されていた。この構成は 1 章の図-1(a)に示したとおりで、対象橋梁の架設年代における BP 上の防水仕様の基準を示していると考えられる、文献 5) に合致していた。この橋梁の保護工上面は A 橋梁と同様に骨組部材上で大きなひび割れを生じていたが、防水層がない A 橋梁とは異なり、BP 上面は図-28(b)に示

すように骨材の輪郭に沿った腐食は生じておらず、平滑であった。なお、図-28(c)は雨天翌日の保護工上面の状況であるが、BP中央の排水孔から橋梁下の樋へ排水されていることが確認できたものの、その速度が遅いため一時滯水していた。2.(3)で示した過去の検査記録で、排水樋からの排水の有無によらずき裂が発生していたのはこのためと考えられる。

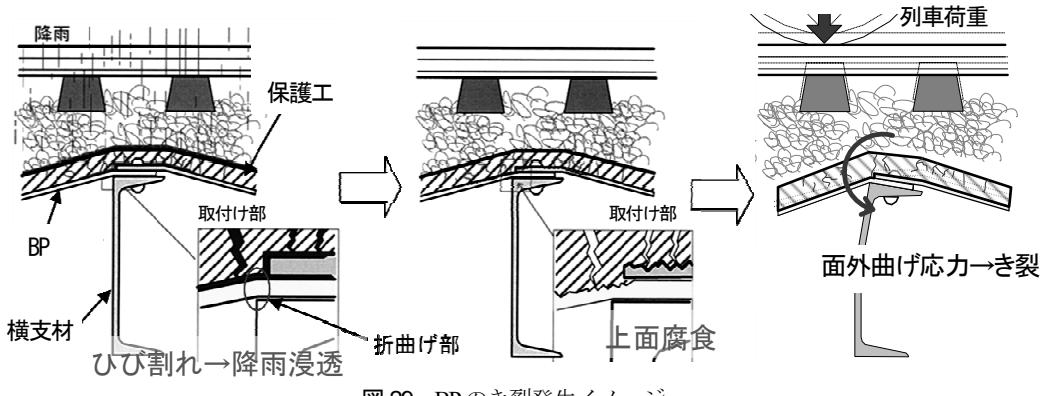
図-29 BPのき裂発生イメージ

2章～5章で示した、BPのき裂や腐食の性状および応力性状、ならびにBP上部の防水層と保護工の状態から、BPのき裂の原因是、図-29に示すイメージ図、および以下に示すとおりと考えられる。

- ・経年等により骨組部材上の保護工に貫通ひび割れが生ずる。
  - ・ひび割れ箇所に雨水が浸入し、BP上面で一時滯水した状態で、繰り返しの列車荷重を受けることで保護工下面が土砂化し、骨材が露出する。
  - ・雨水の浸透により、BP上面が全面的に腐食し、特に骨材との接触部が濡れ時間が長いことで、骨材輪郭に沿った腐食が顕著になり、無数の凹凸が形成される。
- なお、前記の性状は防水層が設置されていない橋梁で特に生じやすいと考えられる。

・DGでは横支材（溝形鋼）ウェブ背面側沿いの辺の取付け部において、活荷重によるBPの局所的な面外曲げ応力に伴い、前記の骨材輪郭状の腐食部底を起点とした無数の腐食ピットが発生し、き裂状に板厚方向に進展しつつ、各々のき裂がつながって同取付け部に沿って進展する。なお、同取付け部で腐食部底から集中的に腐食ピットが生じるのは、前記の面外曲げ応力に加えて、骨材輪郭状の凹凸による応力集中も影響していると考えられる。

上記のように、BPのき裂は局所的な面外曲げ応力による疲労だけではなく、防水機能の喪失によるBP上面の腐食の影響を大きく受けた、大気中と比べて腐食が疲労き裂の進展を促進させる現象である腐食疲労によるき裂であると言える。

- ・き裂の根本的な原因である、BP 上面の腐食を防止する対策
  - ・架設から約 1 世紀を経た BP 枠で、たとえ防水層が機能していないとしても、今後 100 年間で溝形鋼ウェブ背面側沿いの BP の取付け部以外の部位からのき裂が生じる可能性は低いことから、き裂の進展の有無を確認しつつ、BP の床版部材としての耐荷性能を最大限活かした、従来工法よりも簡易な BP 下面からの対策

- 上記のうち、BP 上面の腐食を防止する対策が BP のき裂の防止に最も有効と考えられるが、軌道上での作業で確実に実施することが課題である。上記の 2 番目の対策は、き裂の発生や進展を防止する対策ではないが、BP の床版部材としての機能を保証する対策として、施工性や経済性の観点から従来工法よりも有効と言える。
