## 熊本地震における水道施設の被害分析～杭・井戸の被害検証と現耐震設計法の課題～

土木学会論文集A1（構造・地震工学）, 74(4):I\_986-I\_1001

2018

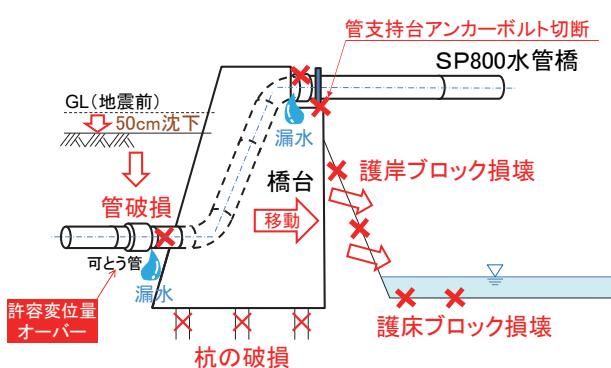
図-2 水管橋被害イメージ

図-1に示す水管橋の被害として、A水管橋（写真-1）では図-2や写真-2に示すように橋台の周辺地盤変状に伴う水管橋の橋台取り合い部の埋設管路の損傷・漏水や、図-2や写真-3に示すような橋台の移動に伴う水管橋本体の支承部と伸縮管の損傷・漏水などが確認された。また、橋台取り合い部の埋設管路の損傷はC水管橋でも確認され、橋台の移動に伴う水管橋本体の被害はB水管橋でも確認された。なお、水管橋本体には地震の強い揺れに伴う慣性力の作用による変形や損傷被害は確認されず、主に地盤や橋台の変位による被害であったと考えられる。

おいてモデル化することが困難な場合もある。そこで、こういった想定困難な大きな地盤変状が危惧される場合は、橋台の移動やそれにより水管橋の管路部が変形し水道水の通水機能が低下することは許容するも、落橋や脱管・漏水は回避し、断水と二次災害の防止を行うことを目標に対策を検討すべきと考える。例えば、延性に富んだ大きな相対変位にも対応できる管材料の採用など、水道施設としての必要機能を十分に踏まえ柔軟な対応が必要と考える。

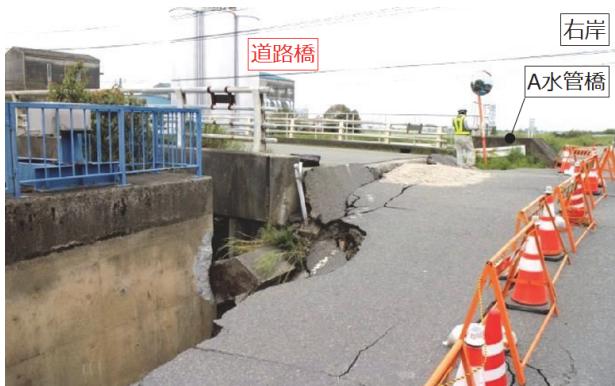
写真-2 道路橋周辺地盤の変状

ここでの大きな地盤変状の要因として、液状化による側方流動、盛土などの緩い地盤のゆすり込沈下、軟弱粘土の地震の揺れに伴う剛性低下、及び護岸崩壊による地盤の側方移動などが考えられたが、明確にはできなかった。

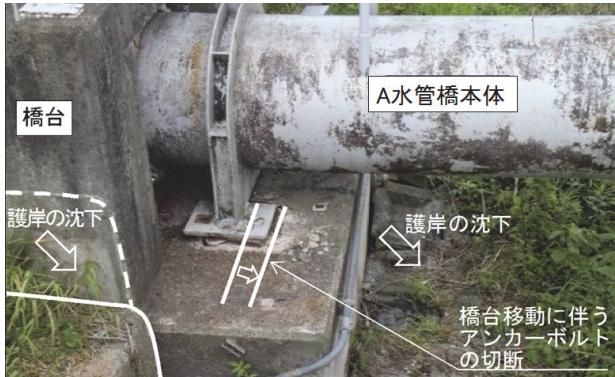
写真-3 護岸沈下・橋台移動に伴う水管橋被害

なお、A水管橋の漏水被害は、4月16日の本震後に確認したものであり、前震時には管からの漏水などの顕著な変状は確認していないことである。そのため、地盤の変状と同様に地震が連続したことにより、水管橋の被害が大きく拡大したことも考えられる。

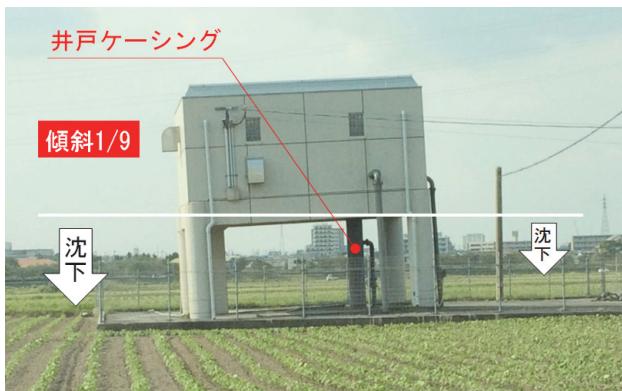
写真4 井戸ポンプ室建屋Aの傾斜・沈下

A水源地、B水源地の多くの井戸施設では写真4、写真5に示すように、井戸ポンプ室建屋（図3参照）の傾斜・沈下が生じた。それにより写真6や図4に示すように、建屋内にある井戸ケーシング（変状していない）頂部が見かけ上突上がった状態となり、段差が生じたことに伴い管路などの設備被害が生じた。これらの被害はいずれも前震時でなく本震時に確認された。そして、長期間の運転停止を余儀なくされた。その結果、熊本市ではA水源地における8か所の井戸のうち、1か所のポンプ室建屋、B水源地における10か所のうち7ヶ所のポンプ室建屋の全面更新を余儀なくされる甚大な被害となった。また、他の水源地の井戸においては、3箇所で地表付近の地盤中の井戸ケーシングの損傷が確認された。

この井戸ポンプ室建屋の傾斜や沈下による原因として、建屋の壁には軽微なひび割れが散見される程度であり、ポンプ室を支持する柱や壁部材及び基礎フーチングには全く変状は見られなかった。また、検証計算の結果、杭の先端支持力は十分に確保されていることが確認できたことから、図4のイメージ図に示すように杭本体の甚大な損傷によるものと考える。

ただし、設計実務において、このような連続する地震の想定や地震継続時間の想定は、必ずしも容易でない。そこで、想定外の地震の影響により杭が損傷したとしても、今回のようなせん断先行破壊が要因と考えられる杭の大きな破壊に伴う施設機能の停止に至らないように、曲げ破壊先行の破壊モードとなる耐震設計を行うことの重要性を改めて認識する。このような考えも踏まえ、熊本市では更新後の井戸ポンプ室建屋の基礎杭には、鋼管杭を採用することとしている。

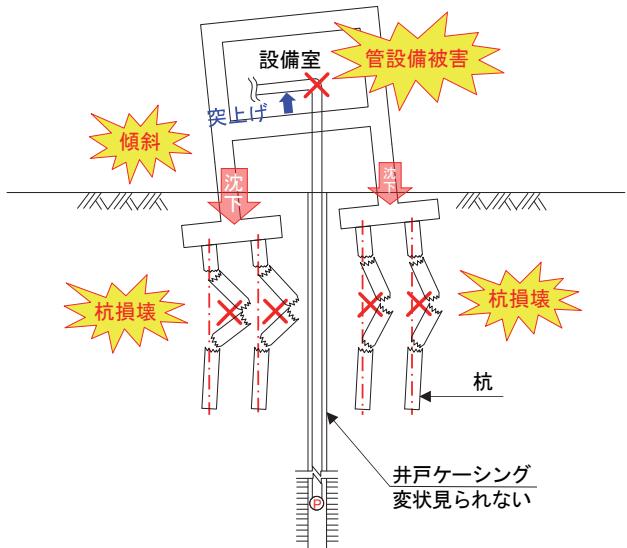
図4 井戸ポンプ室建屋の被害イメージ図

にずれが生じ、上部構造部のロッキングの影響も受け鉛直支持力を維持できなかったことが考えられる。ただし、図4のイメージ図に示すように建屋と一体となっていた地下200mの深さの井戸ケーシングの内部をカメラ調査した結果などから、井戸ケーシングには地上部と地下部とともに建屋の水平移動に伴うような損傷や変形は見られなかったことと、地表面にも建屋が水平移動した形跡は全く見られなかったことなどから、慣性力の影響による杭頭の破壊だけでは、今回のような上部構造物の大きな沈下や傾斜には至らないと考える。

要因は、図4に示すように地中部の地盤の変位に伴い杭が強制変位を受け複数箇所において破壊し、杭の傾斜や軸心のずれが生じ、さらに上部構造物のロッキングの影響も受け鉛直支持力を維持できなかったことが考えられる。破壊の形態としては、破壊の程度が大きいと推定されることから、せん断先行破壊の可能性が考えられる。

また、図4に示すように、全ての井戸ポンプ室建屋において建屋の沈下は一様でなく傾斜が見られた。これは、井戸ケーシングは建屋の床版と固定されており、地震の影響により固定部に損傷が見られたものの建屋の沈下を抑制する効果があったためと考える。

さらに、本震後において建屋の傾斜や沈下が確認され、前震後には確認されていないことから、連続する地震の影響によって、段階的に杭の破壊、杭軸心のずれや傾斜、及び沈下が生じた可能性もあると考える。

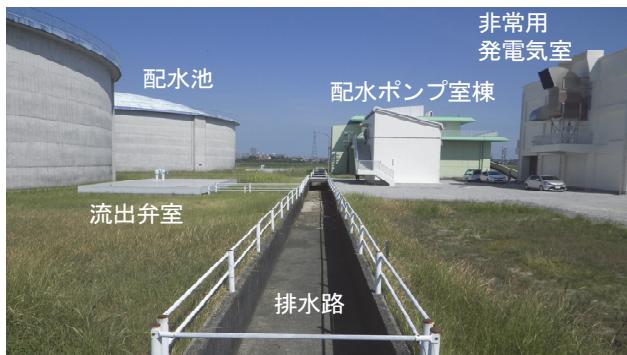
写真7 A配水場の主要施設

A配水場には、写真7に示すように、比較的規模の大きい建築物や水槽構造物（配水池・PCタンク）が設置されている。

は機能上問題となるようなひび割れなどの損傷被害や、傾斜・沈下などの被害も確認されなかった。ただし、配水池と流出弁室を連絡する埋設管路が大きく損傷し多量の漏水が生じた。この被害の要因は、被害状況から配水池と流出弁室の地震時挙動の違いや、流出弁室の基礎杭の損傷による移動によるものと考えている。両施設の間に伸縮可とう管が設置されておらず、管路がこれらの相対変位に追随できなかつたことが考えられる。この被害事例からも、構造物取り合い管路部における対策が重要なことがわかる。なお、この管路部の被害も本震時に生じたものである。

また、この配水場は護岸に近接することから、護岸側への地盤の側方移動（1m程度）とそれに伴う地盤沈下も確認された。この地盤の側方移動の影響により、場内の排水路（写真-7）の側方移動や構造目地の開きが生じた。

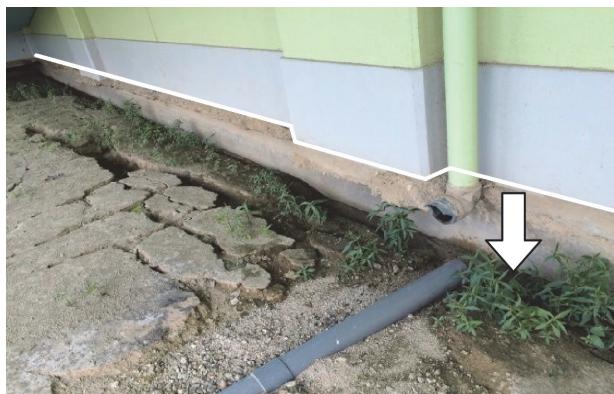
写真-8 構造物周辺の沈下状況

また、写真-8に示すように主に構造物周辺の地盤沈下が顕著であった。これにより、地表面付近に埋設された塩素注入管路の損傷被害を招き配水場全体の機能に大きな影響を与えたことから、耐震設計の実務において、注目すべき被害である。このような構造物周辺付近の地盤沈下のメカニズムとして、構造物構築時の埋戻し土や盛土などの比較的緩い地盤のゆすり込沈下の影響が大きいと考える。これらの地盤の液状化も考えられたが、液状化による噴砂は極めて局部的であり、その影響は小さいと考える。

この配水場のように浄水場などでは地表面付近に機能上非常に重要な設備（電機ケーブル、電柱、薬品移送管路等）や水道管路が設置されているケースも多い。そこで、現行の耐震指針<sup>5)</sup>には具体的な記述がないが、従来の設計では考慮することのないこれらの埋戻し土や盛土、及び周辺に護岸がある場合は、水道施設との総合的な機能維持に着目し、地盤に由来するリスク調査や対策検討を十分実施することが重要と考える。

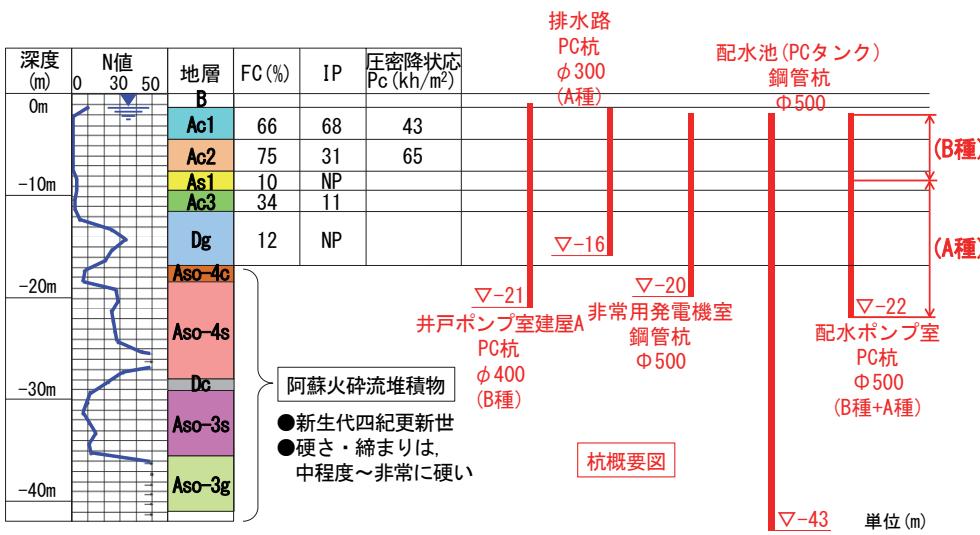
図-5 土質調査結果図及び杭概要図

図-5 に示すように、地表から 15m 程度の深度までは、N 値が 5 以下の緩い地盤であり、それ以深は比較的密な阿蘇火碎流堆積物（Aso）を主体とする洪積層となる。排水路を除き各構造物の杭の先端支持層は、N 値が 30 程度以上の阿蘇火碎流堆積層としている。

なお、図-5 に示すように、これらの液状化地盤中に、上部構造物の傾斜・沈下が見られたポンプ室建屋 A の基礎杭や、水平移動が確認された A 配水場の排水路の基礎杭がある。そのため、これらの基礎杭の大きな破壊は、既往の被害調査事例<sup>10)</sup>なども参考に液状化地盤の地震変位による可能性が考えられる。同様の液状化地盤にある水道池状構造物の杭の被害事例として、過去の地震において上部構造物の傾斜が見られた杭を引き抜いたところ、写真-9 に示すように液状化層全体に渡って杭

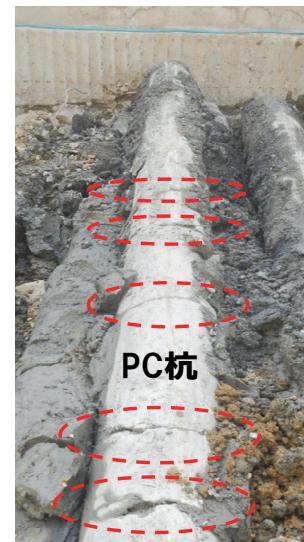
写真-9 池状構造物の杭被害例

のせん断破壊とみられる著しい損傷が確認されている。このようなことから、液状化の影響を考慮し基礎杭の被害分析を行うことが必要と考えた。

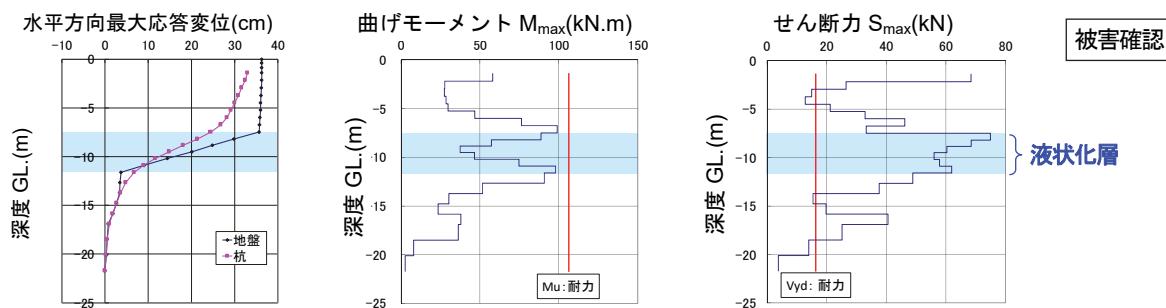
図-12 井戸ポンプ室建屋 A PC杭φ400の検証解析結果 (地盤-杭-上部構造連成モデル)

地盤-杭-構造物連成系モデルの結果（図-12），地盤-杭連成系モデルの結果（図-13）とともに、本震時において、液状化層周辺部の広い範囲で基礎杭がせん断破壊する結果となった。曲げ破壊には至らなかった。せん断破壊の要因は液状化層周辺箇所での大きな地盤変位によることは明確であり、上部構造物の慣性力考慮の有無で解析結果は大きく変わらないことから、慣性力の影響よりも液状化地盤中の地盤変位の影響が支配的と考える。

また、解析結果では、杭径を上回る程度の大きな地盤変位を要因とする広い範囲でのせん断先行破壊であり、杭の複数カ所で破壊に至ったことから、杭に軸心のずれや傾斜が生じ鉛直支持力が著しく不足し、上部の構造物が大きく沈下・傾斜したものと考えられる。

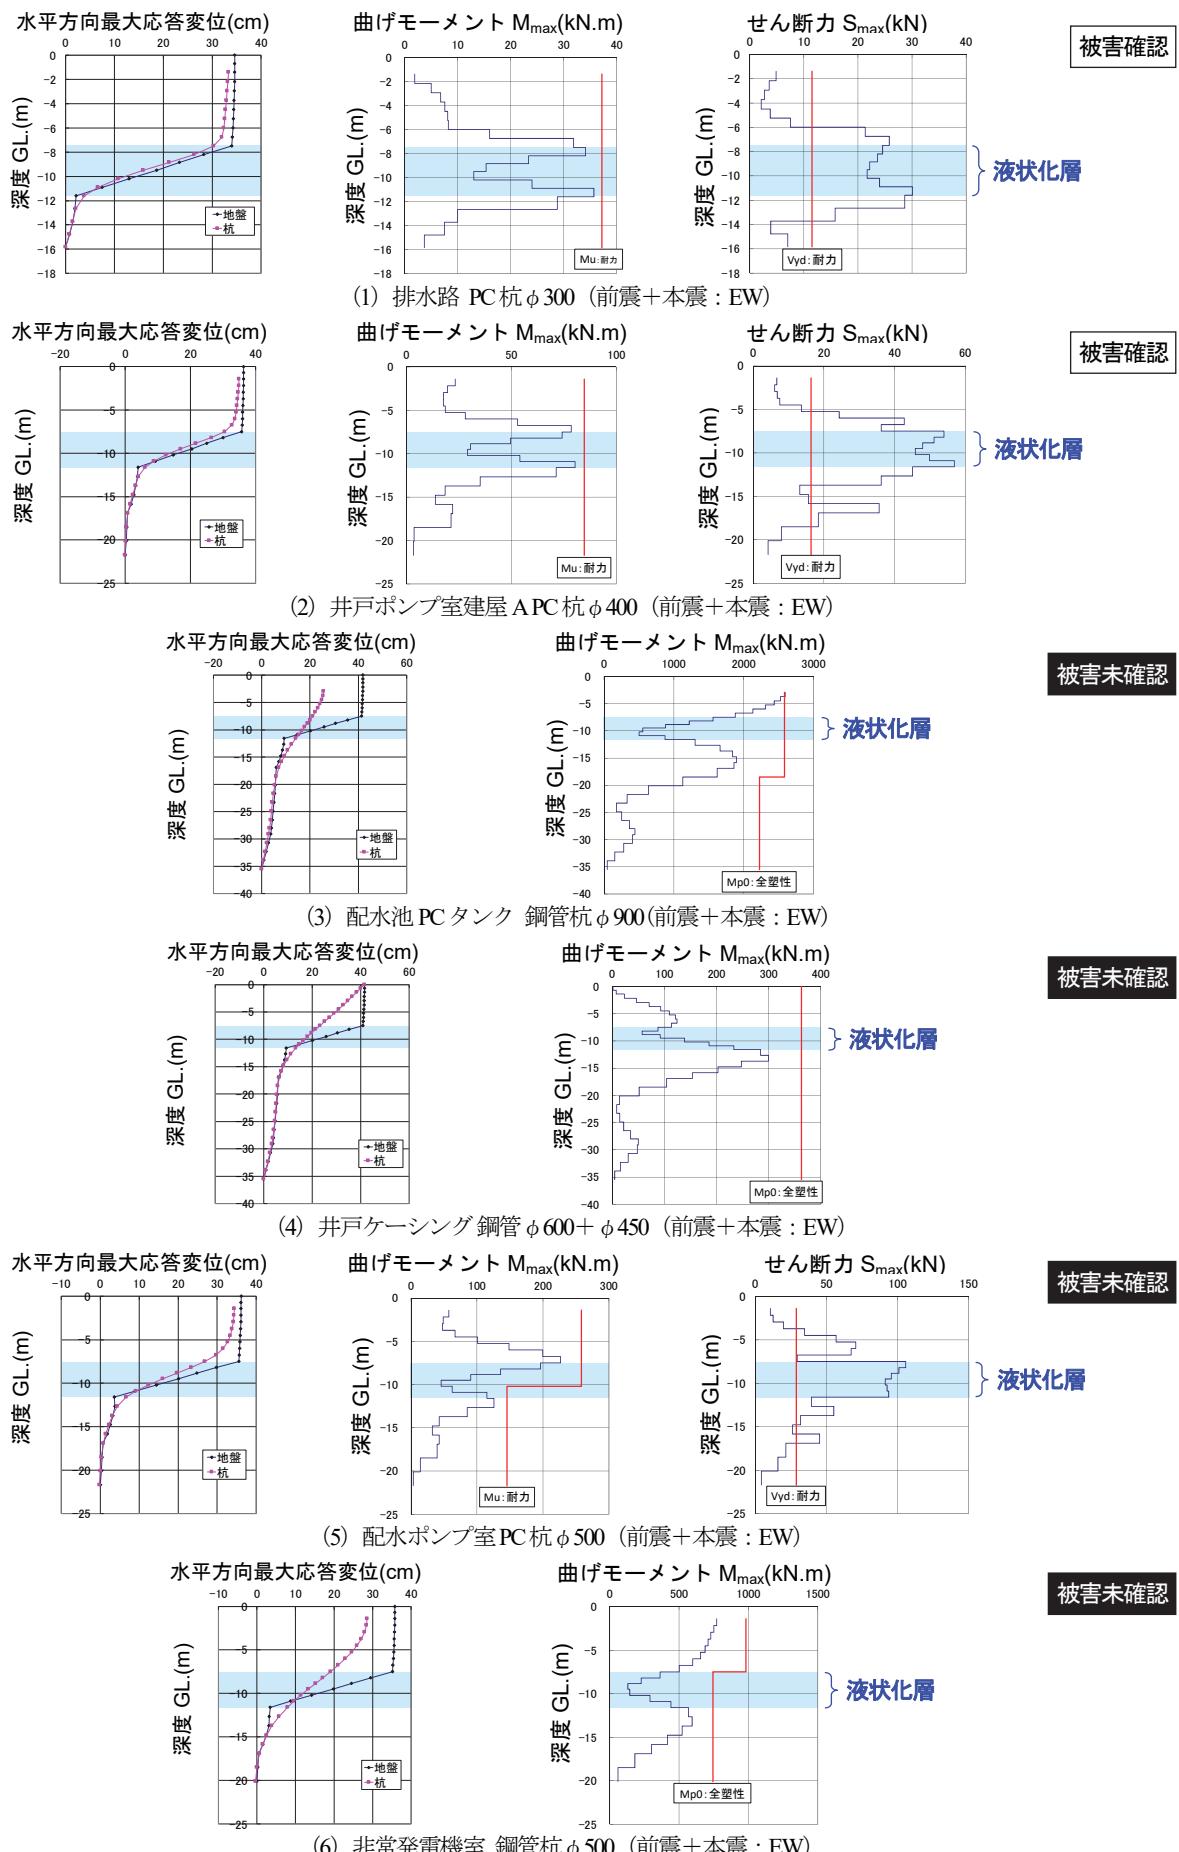
図-13 杭、井戸ケーシングの検証解析結果(地盤-杭連成モデル)

地盤の応答変位の影響のみ考慮した仮想の地盤-杭連成系モデルの解析結果(図-13)では、配水ポンプ室を除いて、上部構造物の実変状などから推測できた基礎杭や井戸ケーシングの損傷状況と解析結果がおむね整合した。

配水ポンプ室については、構造物の平面規模が大きく、杭本数も非常に多いことから、杭損傷の影響が上部構造に現れにくく、実際には解析結果と同様に杭に損傷被害が生じていることが考えられる。

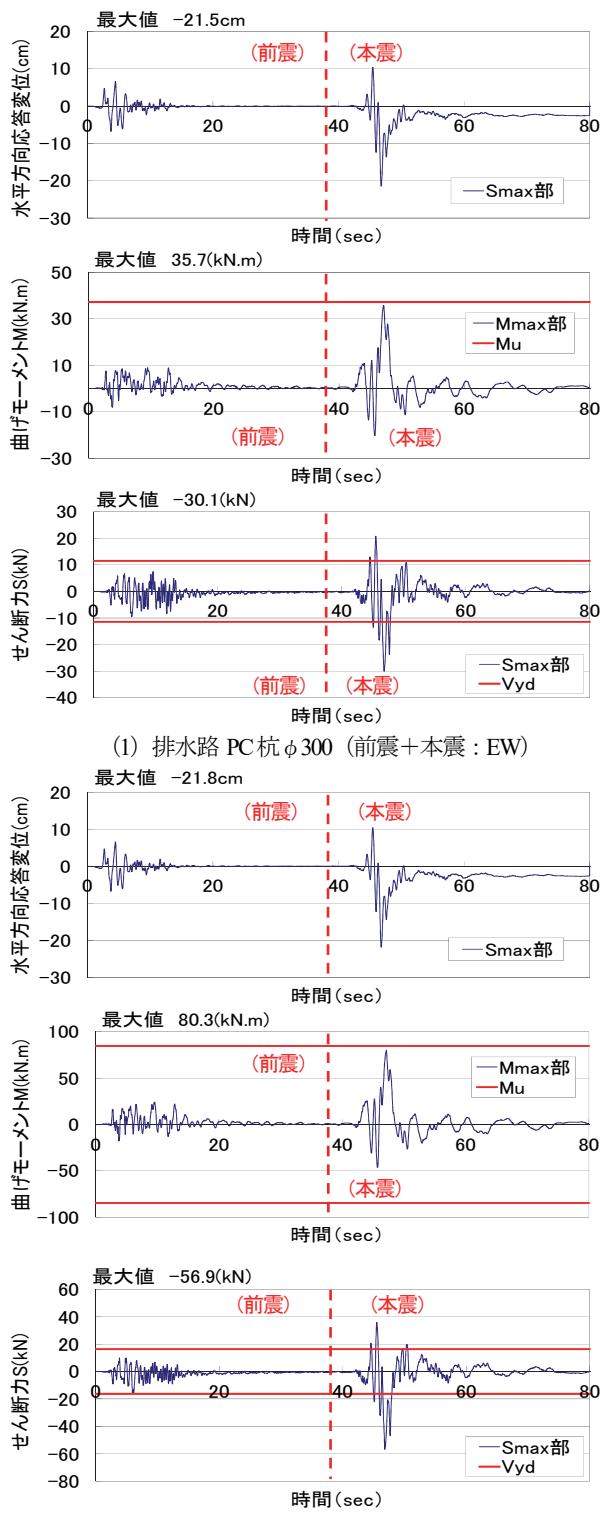
図-14 桁の時刻歴応答結果

井戸ポンプ室建屋 A の杭のせん断破壊は、図-14 に示すように本震時に生じており、実被害と整合する。この要因として図-15 に示すように、液状化層の過剰間隙水圧比は、液状化強度が比較的高い値であったことから、前震時には 1 に到達しておらず本震時に段階的に水圧上昇が継続し 1 に到達している。そして、それに伴い、液状化地盤中のひずみの発生量も前震時には僅かであったが、本震時には 10% を上回り著しく大きくなっている。このことから、連続する地震の影響と液状化層上部のシルト層による過剰間隙水圧消散の抑制効果により、継続して水圧上昇が生じたことにより液状化現象がより顕著になり、液状化地盤の変位の増大に伴い杭基礎がせん断先行破壊した可能性が考えられる。

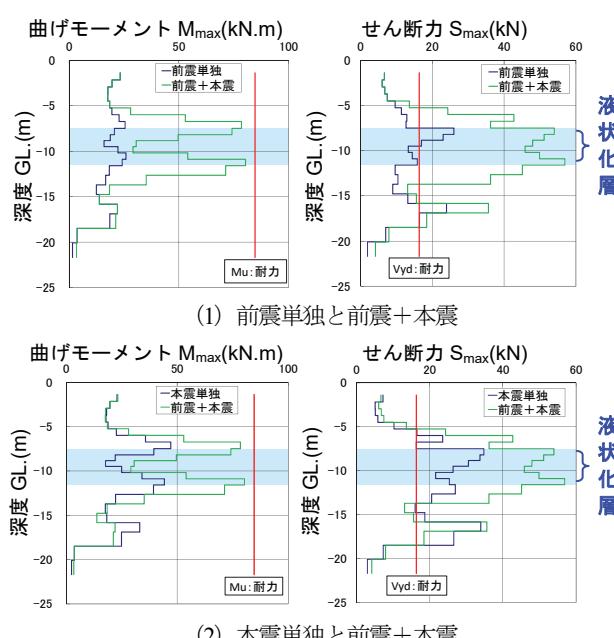
図-16 連続地震と単独地震の比較（井戸ポンプ室建屋APC  
杭φ400）

図-16に示すように、前震単独の場合と本震単独の場合の発生断面力は、前震+本震の場合と比べて液状化層付近においてかなり小さくなつた。そのため、杭においてせん断破壊が生じる結果は変わらないが、破壊の程度には大きな違いがあると考えられ、杭の材料条件によっては、前震単独や本震単独では曲げ破壊やせん断破壊が生じないものの、連続地震を考慮することで曲げ破壊やせん断破壊が生じることがあると考える。

これらの結果から、特に液状化層の過剰間隙水圧が消散しにくいなど、地震の影響により低下した地盤の剛性が回復しにくい地盤条件においては、従来の水道施設における耐震設計時に想定することのない連続地震の影響を想定する必要があると考える。

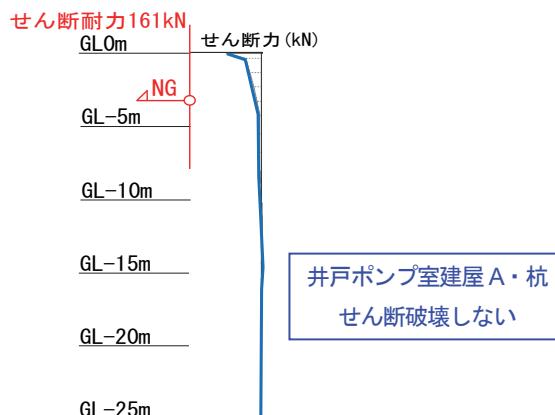
図-17 震度法による杭の耐震計算結果(建築基準を適用した場合)

図-17に示す耐震計算結果より、現行の耐震基準に準拠し設計実務において多く使用されている耐震設計法を適用した場合、杭は所定の耐震性能を十分に満足する結果となった。これは、実際に地震被害と、地盤-杭連成系モデルを用いて地盤ひずみを詳しく評価した検証解析の結果とは異なることとなった。

この要因としては、震度法における杭への地震作用は上部構造物の慣性力のみであり、地盤変位を考慮していないことと考えられるが、今回の実際の地震被害を踏まえると、液状化地盤では、構造条件(例えは上部構造物の荷重が比較的小さい等)によっては、杭の耐震計算において地盤変位を適切に考慮することが重要と考える。

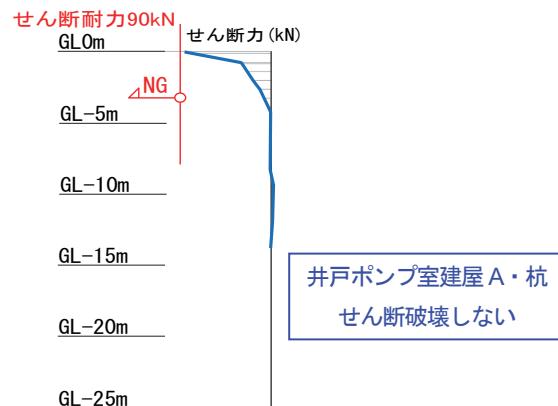
図-18 震度法による杭の耐震計算結果(液状構造物の耐震基準を適用した場合)

を適用した場合、杭は所定の耐震性能を満足する結果となった。これは、実際に地震被害と、地盤-杭連成系モデルを用いて地盤変位を詳しく評価した検証解析の結果とは異なる結果となった。

この要因としては、震度法における杭への地震作用は上部構造物の慣性力のみであり、地盤変位を考慮していないことと考えられるが、水道施設に多く使用されている水管橋や池状構造物についても、道路橋に比べ上部荷重が小さく、特に池状構造物はアスペクト比が小さいことなどを踏まえると、これらの構造物への慣性力の影響は道路橋に比べて支配的なものにはならない傾向があると考える。そこで、水管橋や池状構造物についても、道路橋示方書に準拠するだけではなく、液状化地盤では、構造条件によって、杭の耐震計算において地盤変位を適切に考慮することが重要と考える。

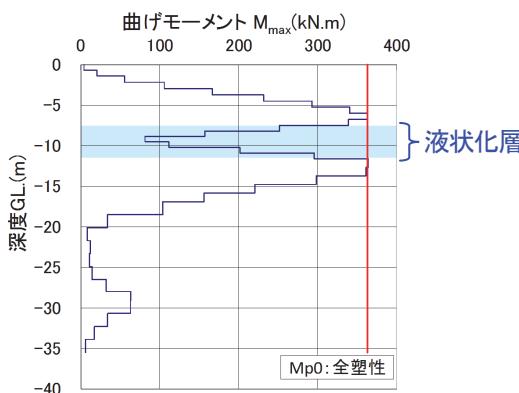
図-19 井戸ケーシング鋼管耐震計算結果（ $\phi 450$ 一重管の場合  
(前震+本震: EW)

図-19に示す耐震計算結果より、井戸ケーシングを一重管とした場合、所定の耐震性能を満足せず井戸ケーシングは大きく塑性化する結果となった。二重管の場合は、実際の地震被害が確認されていないことと、検証解析においても所定の耐震性能を満足する結果とは異なる結果となった。

の井戸の設計においては、今回、地震被害を免れた井戸ケーシングの構造を参考に今後の耐震設計を実施すべきと考える。また、現行では具体的な耐震設計手法が整理されていないものの、今後は井戸施設についても、地盤の応答変位を適切に考慮できるよう耐震設計の指針類を整理することが重要であると考える。
