## 第7章 土構造物

## 7.1 河川

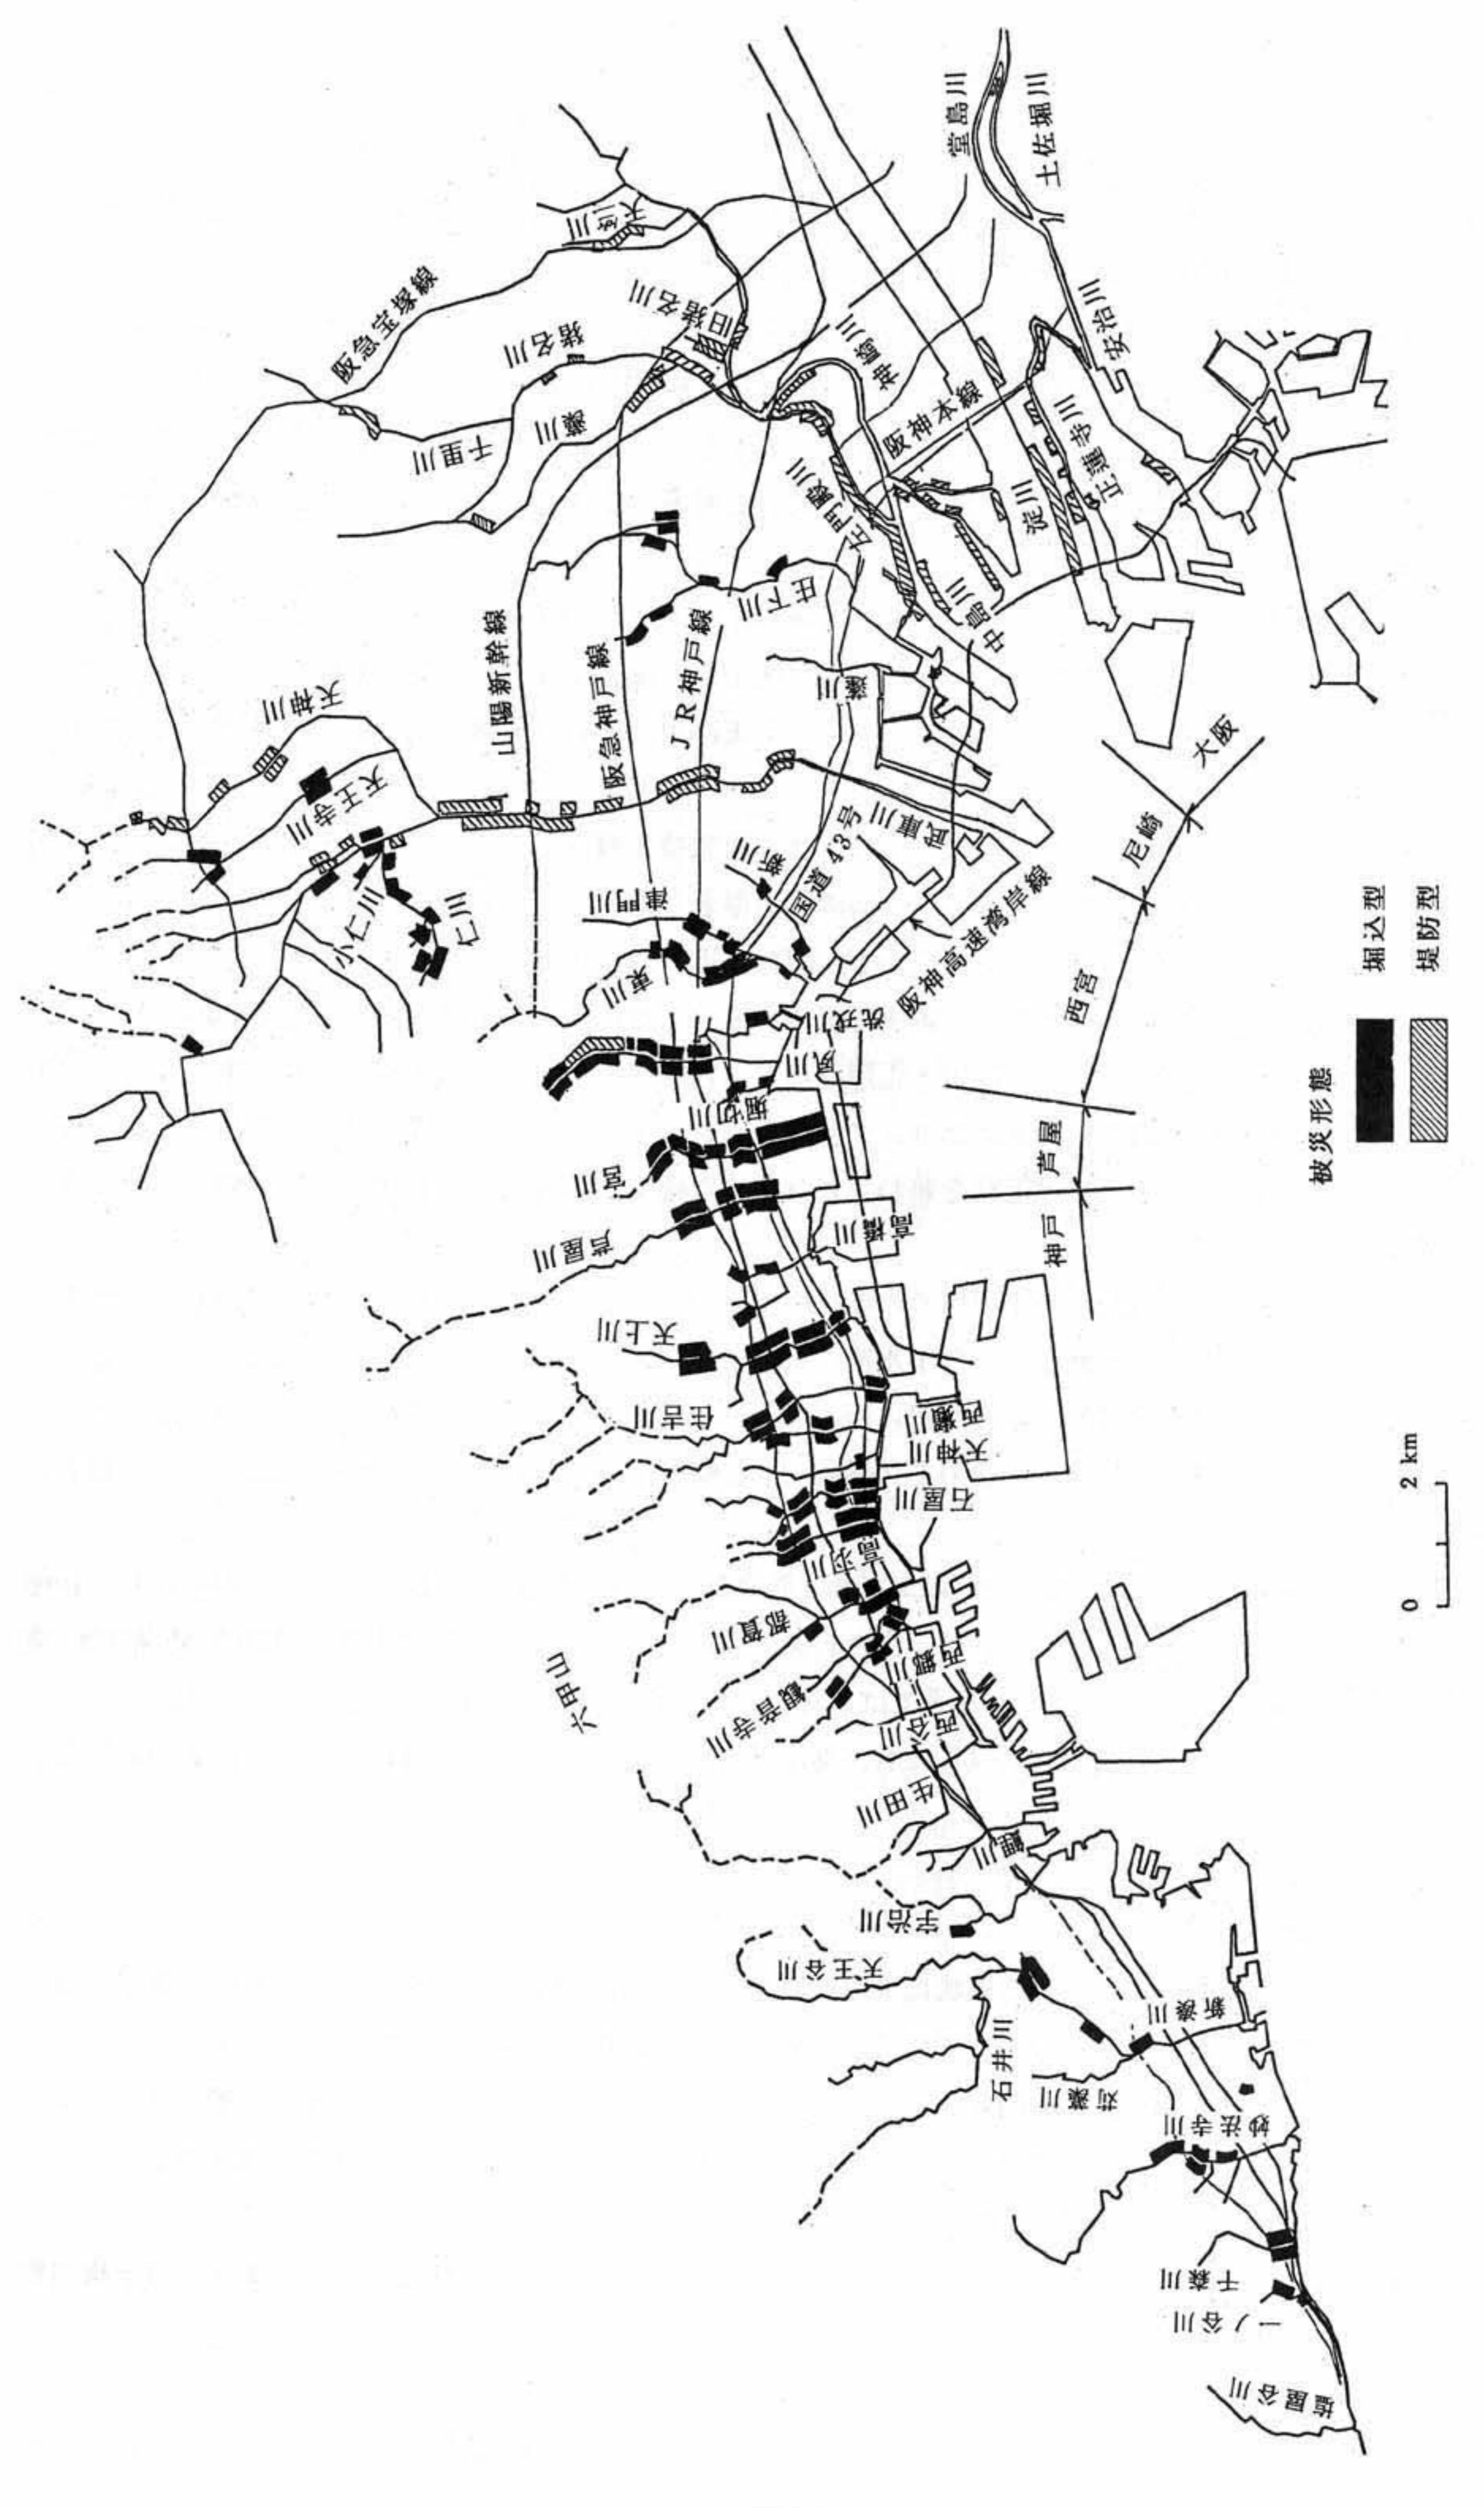
震災被害分布

今回の地震で阪神間の全ての河川が何らかの形で被災している。図-7.1.1は阪神間の河川堤防の被災分布 である。図では被災箇所を堤防型と堀込型に分けている。夙川のように天井川化した河川で、堤防天端幅が 表法高さの3倍を越えるものは堀込型に分類している。

激震地の西宮から神戸にかけて六甲山からかけ下る夙川、芦屋、住吉川などの約25の急流河川がある。 これらの古い石積み護岸やコンクリート護岸が多くの場所で崩壊や膨れ出しを生じている。海岸付近では軟 らかい地盤に起因する滑り破壊や堤防の亀裂・沈下、橋梁取り付け部の段差などを生じている。河口付近で は波浪に対する備えから丈夫に作られているので、大きな損傷は受けていないが、堤防天端の沈下や波打ち が見られる。

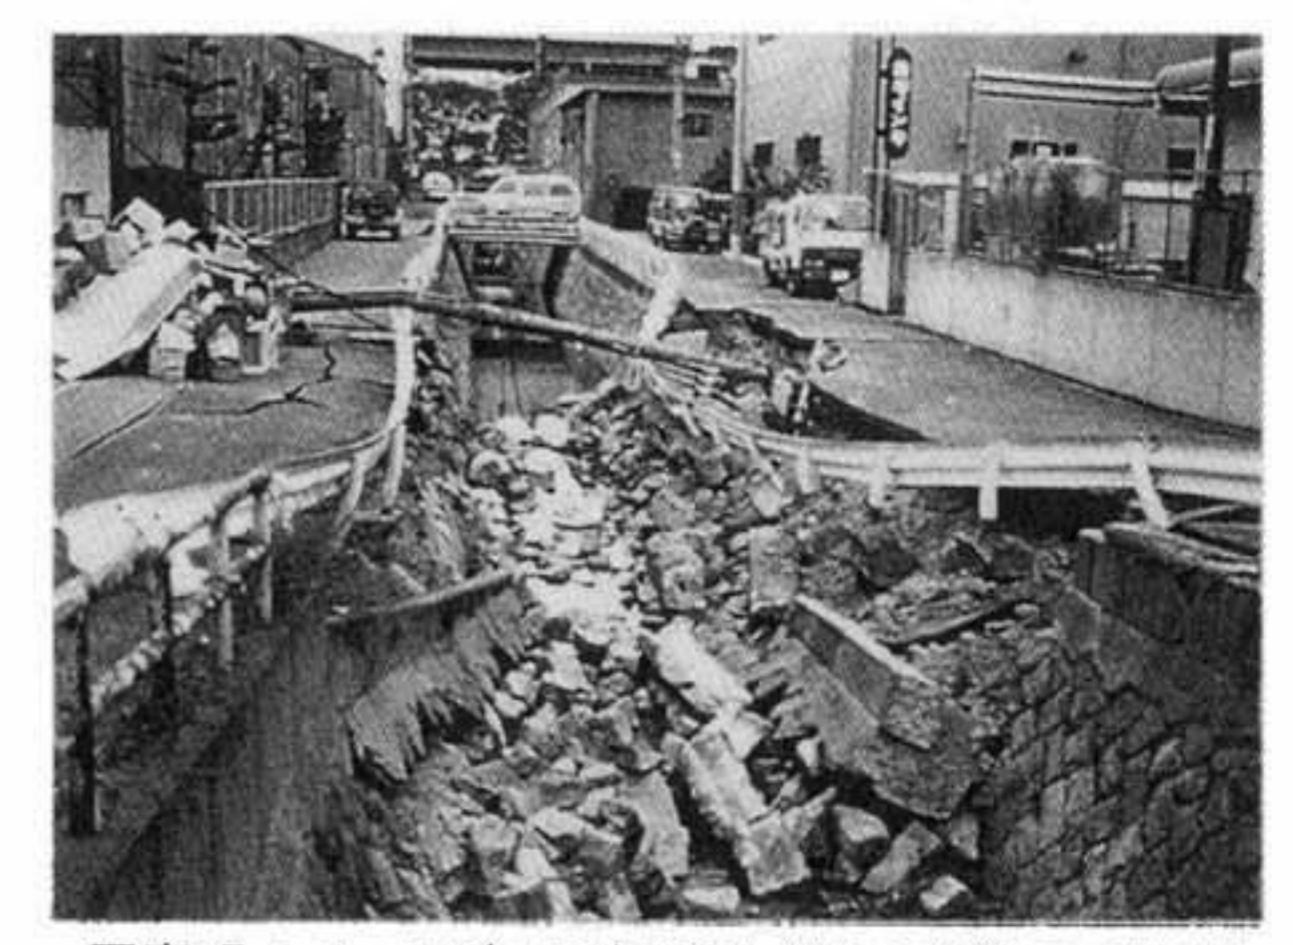
写真-7.1.1 タイプ1の崩壊例(神戸市灘区天神川)

川であるが、夙川や芦屋川のような天井川があ る。堀込型河川の被災の特徴は、図-7.1.2に示 す4つの型に大別できる。最も多いのは、単純 な石積みの崩壊のタイプ1で、裏込めとともに崩 れ落ちる形態である(写真-7.1.1)。

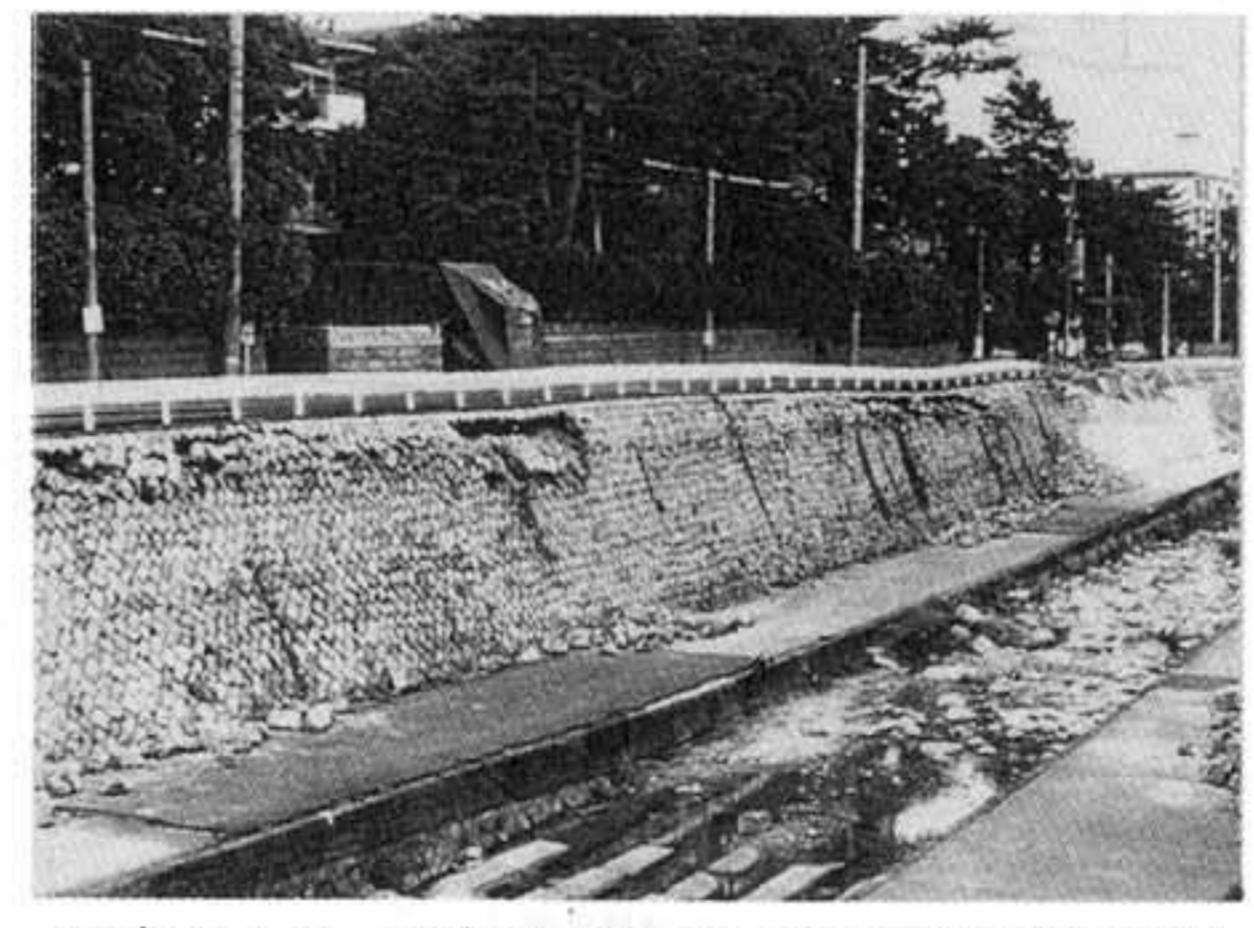
写真-7.1.2 タイプ2の崩壊例(神戸市灘区住吉川)

タイプ2は護岸高さがやや大きい場合に見られる形態で、石積護岸の中間高さ付近の膨れ出しや直線的なすべり面を生じる。この型は基礎地盤が比較的強い場合に生じているようである(写真-7.1.2)。

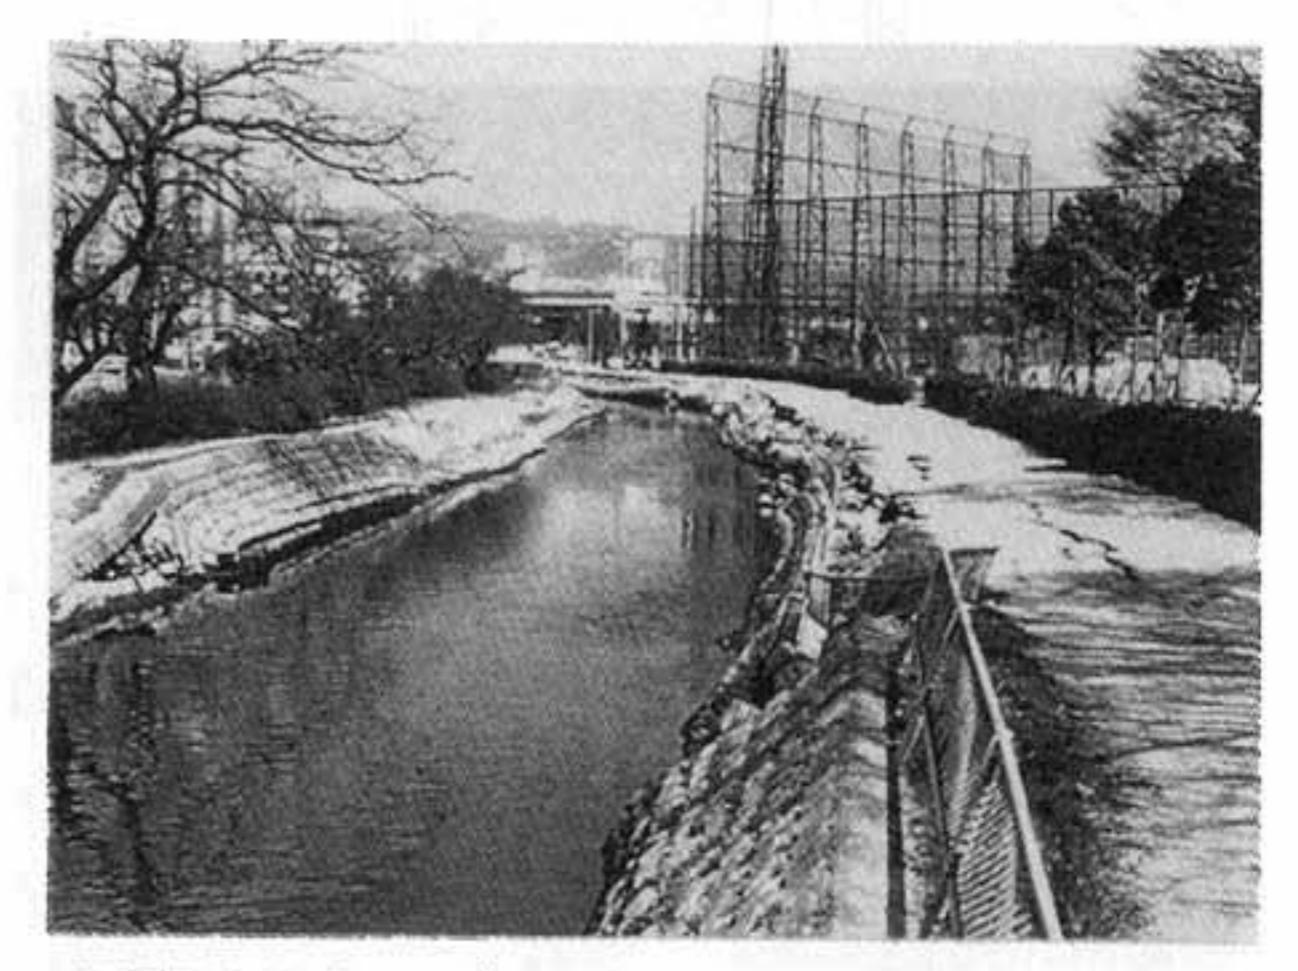
写真-7.1.3 タイプ3の崩壊例(西宮市東川)

タイプ3は護岸基礎下を通るすべり破壊を生 じる形態で、崩壊土量が多い(写真-7.1.3)。軟 らかい沖積層を基礎に持つ護岸に生じている。

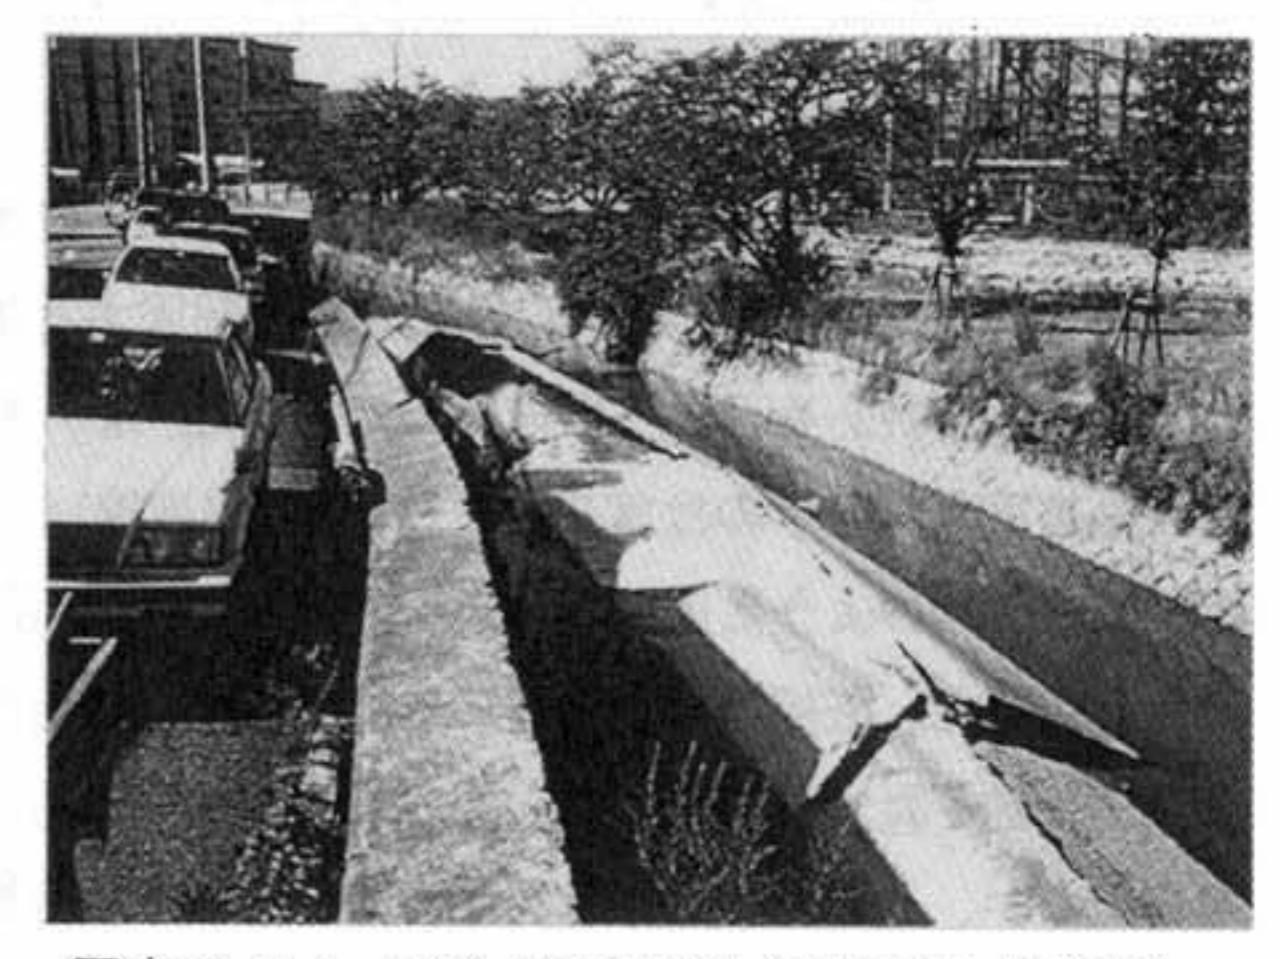
写真-7.1.4 タイプ4の崩壊例(西宮市六湛寺川)

タイプ4は護岸が鉛直に押し込まれるように 沈下し、河床を盛り上げる型で、護岸自体はあ まり損傷を受けていない(写真-7.1.4)。この型 は護岸が強く、基礎地盤が軟らかいことを伺わ せ、主として下流部の沖積地盤で生じている。 直下型地震特有の強い鉛直動が働いたためと考 えられる。このタイプの被災は西宮市の東川と 神戸市東灘区の高羽川、長田区の駒林南の水路 が典型例である。

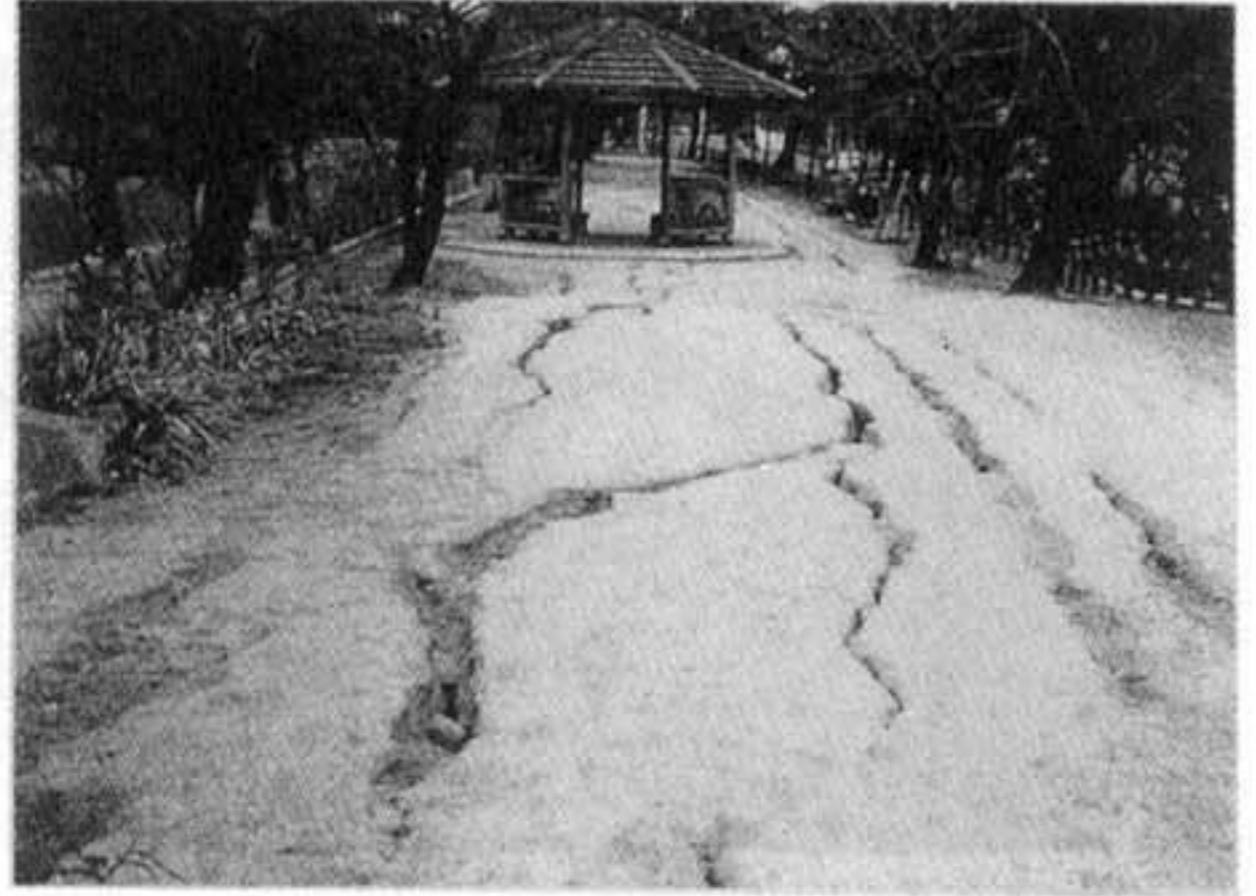
写真-7.1.5 夙川の堤体亀裂

図-7.1.3~7.1.5は河川形状の例で、芦屋川、 石屋川と夙川である。芦屋川と住吉川は天井川 でJR東海道線が下をくぐっている。夙川は大 きな堤防断面を有する天井川で、多くの地点で タイプ1の崩壊を生じているが、さらに写真-7. 1.5~7.1.6のように天端に亀裂を生じ、裏法に 立つ家屋の被災、堤内地に達する裏法の変位を 生じている。同様の断面を有する石屋川でも阪 急線とJR線間で同じような損傷を受けている。

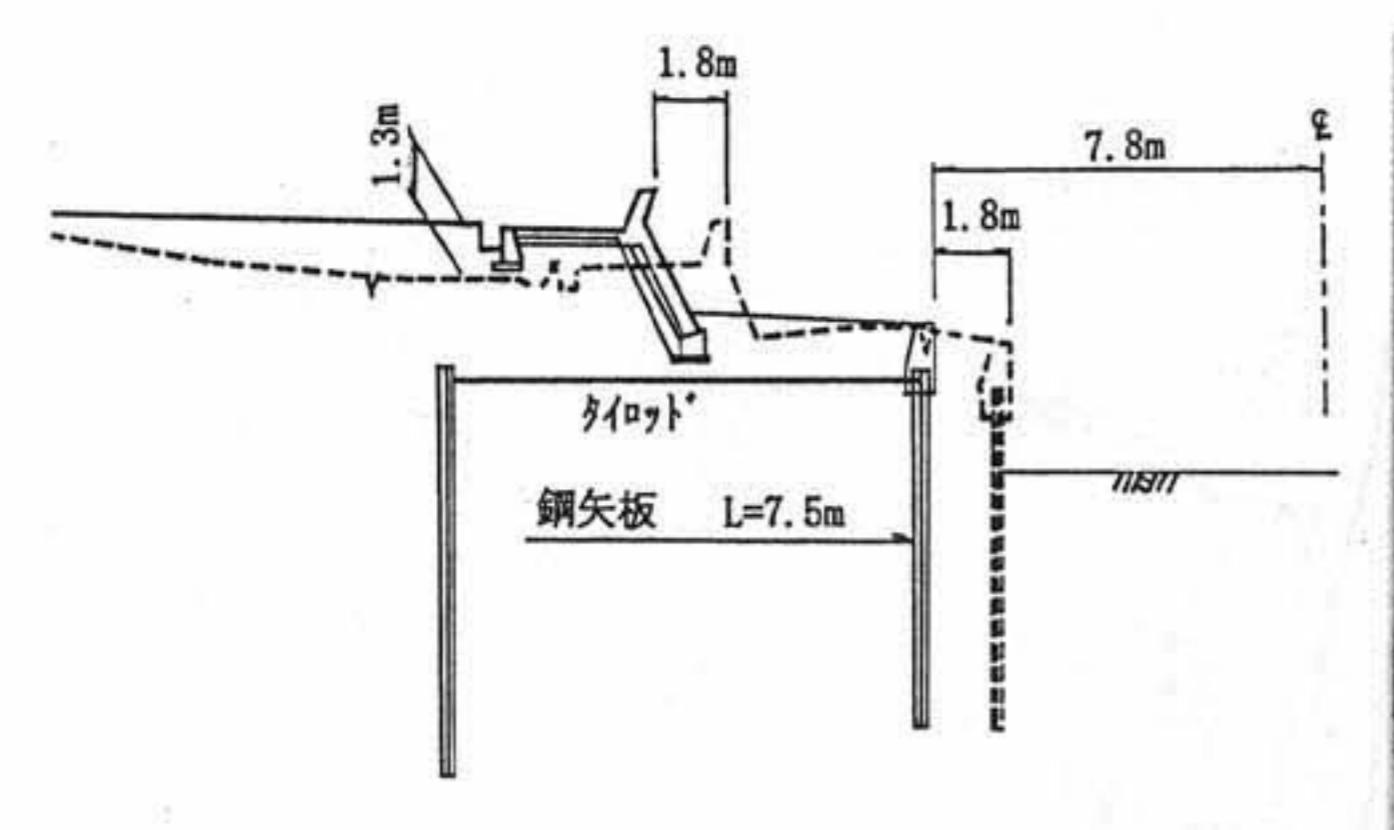
図-7.1.6 宮川河口部の護岸変位

最も被害の著しいのは宮川で、汐凪橋(臨港線)から下流の埋立地内で、河口から約750mにわたる低水護 岸が図-7.1.6のように川側へ大きく押し出された(写真-7.1.7)。その結果、背面地盤に大きな亀裂、沈下、 陥没を生じた。矢板護岸の構造形式は、河口部が斜め控え杭式矢板護岸で、高水護岸は杭基礎である。その 上流側はタイロッド式である。図-7.1.7に宮川に沿う南北地盤断面を示す。芦屋浜埋立地は沖積砂層が表層 を占めるが、その沖では粘土層が表層を占める。護岸の被災は緩い埋立層と沖積砂層が液状化したためと考 えられる。この埋立地は広範囲の地盤液状化で住宅に大きな被害がでている。

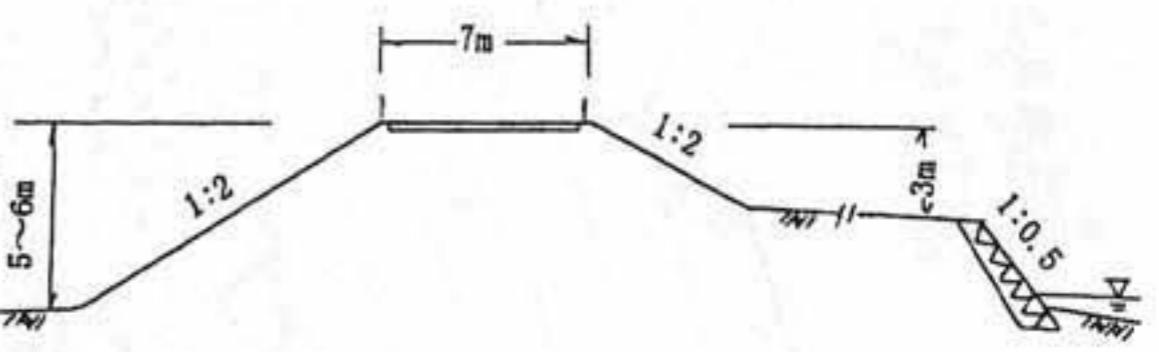
図-7.1.8 武庫川の標準断面図

武庫川は六甲山麓の扇状地と伊丹段丘間を南下し、東海 道線(河口から6km)付近から沖積氾濫原を通って海に出る。 河口から約1.8kmの南武橋の高潮区間は、他の河川の下流 部と同様に前面にコンクリート壁面を有する。この区間は、 堤内地に噴砂が各所に見られるが、天端の沈下と波打ちが 見られる程度である。そこから上流部は図-7.1.8のような 場防形式で、堤防天端高は堤内地盤面から5~6m、高水敷 から約3m、低水護岸と十分な幅の高水敷を有する。両岸 とも天端は道路で、橋梁部は斜路で高水敷に下りてくぐる。

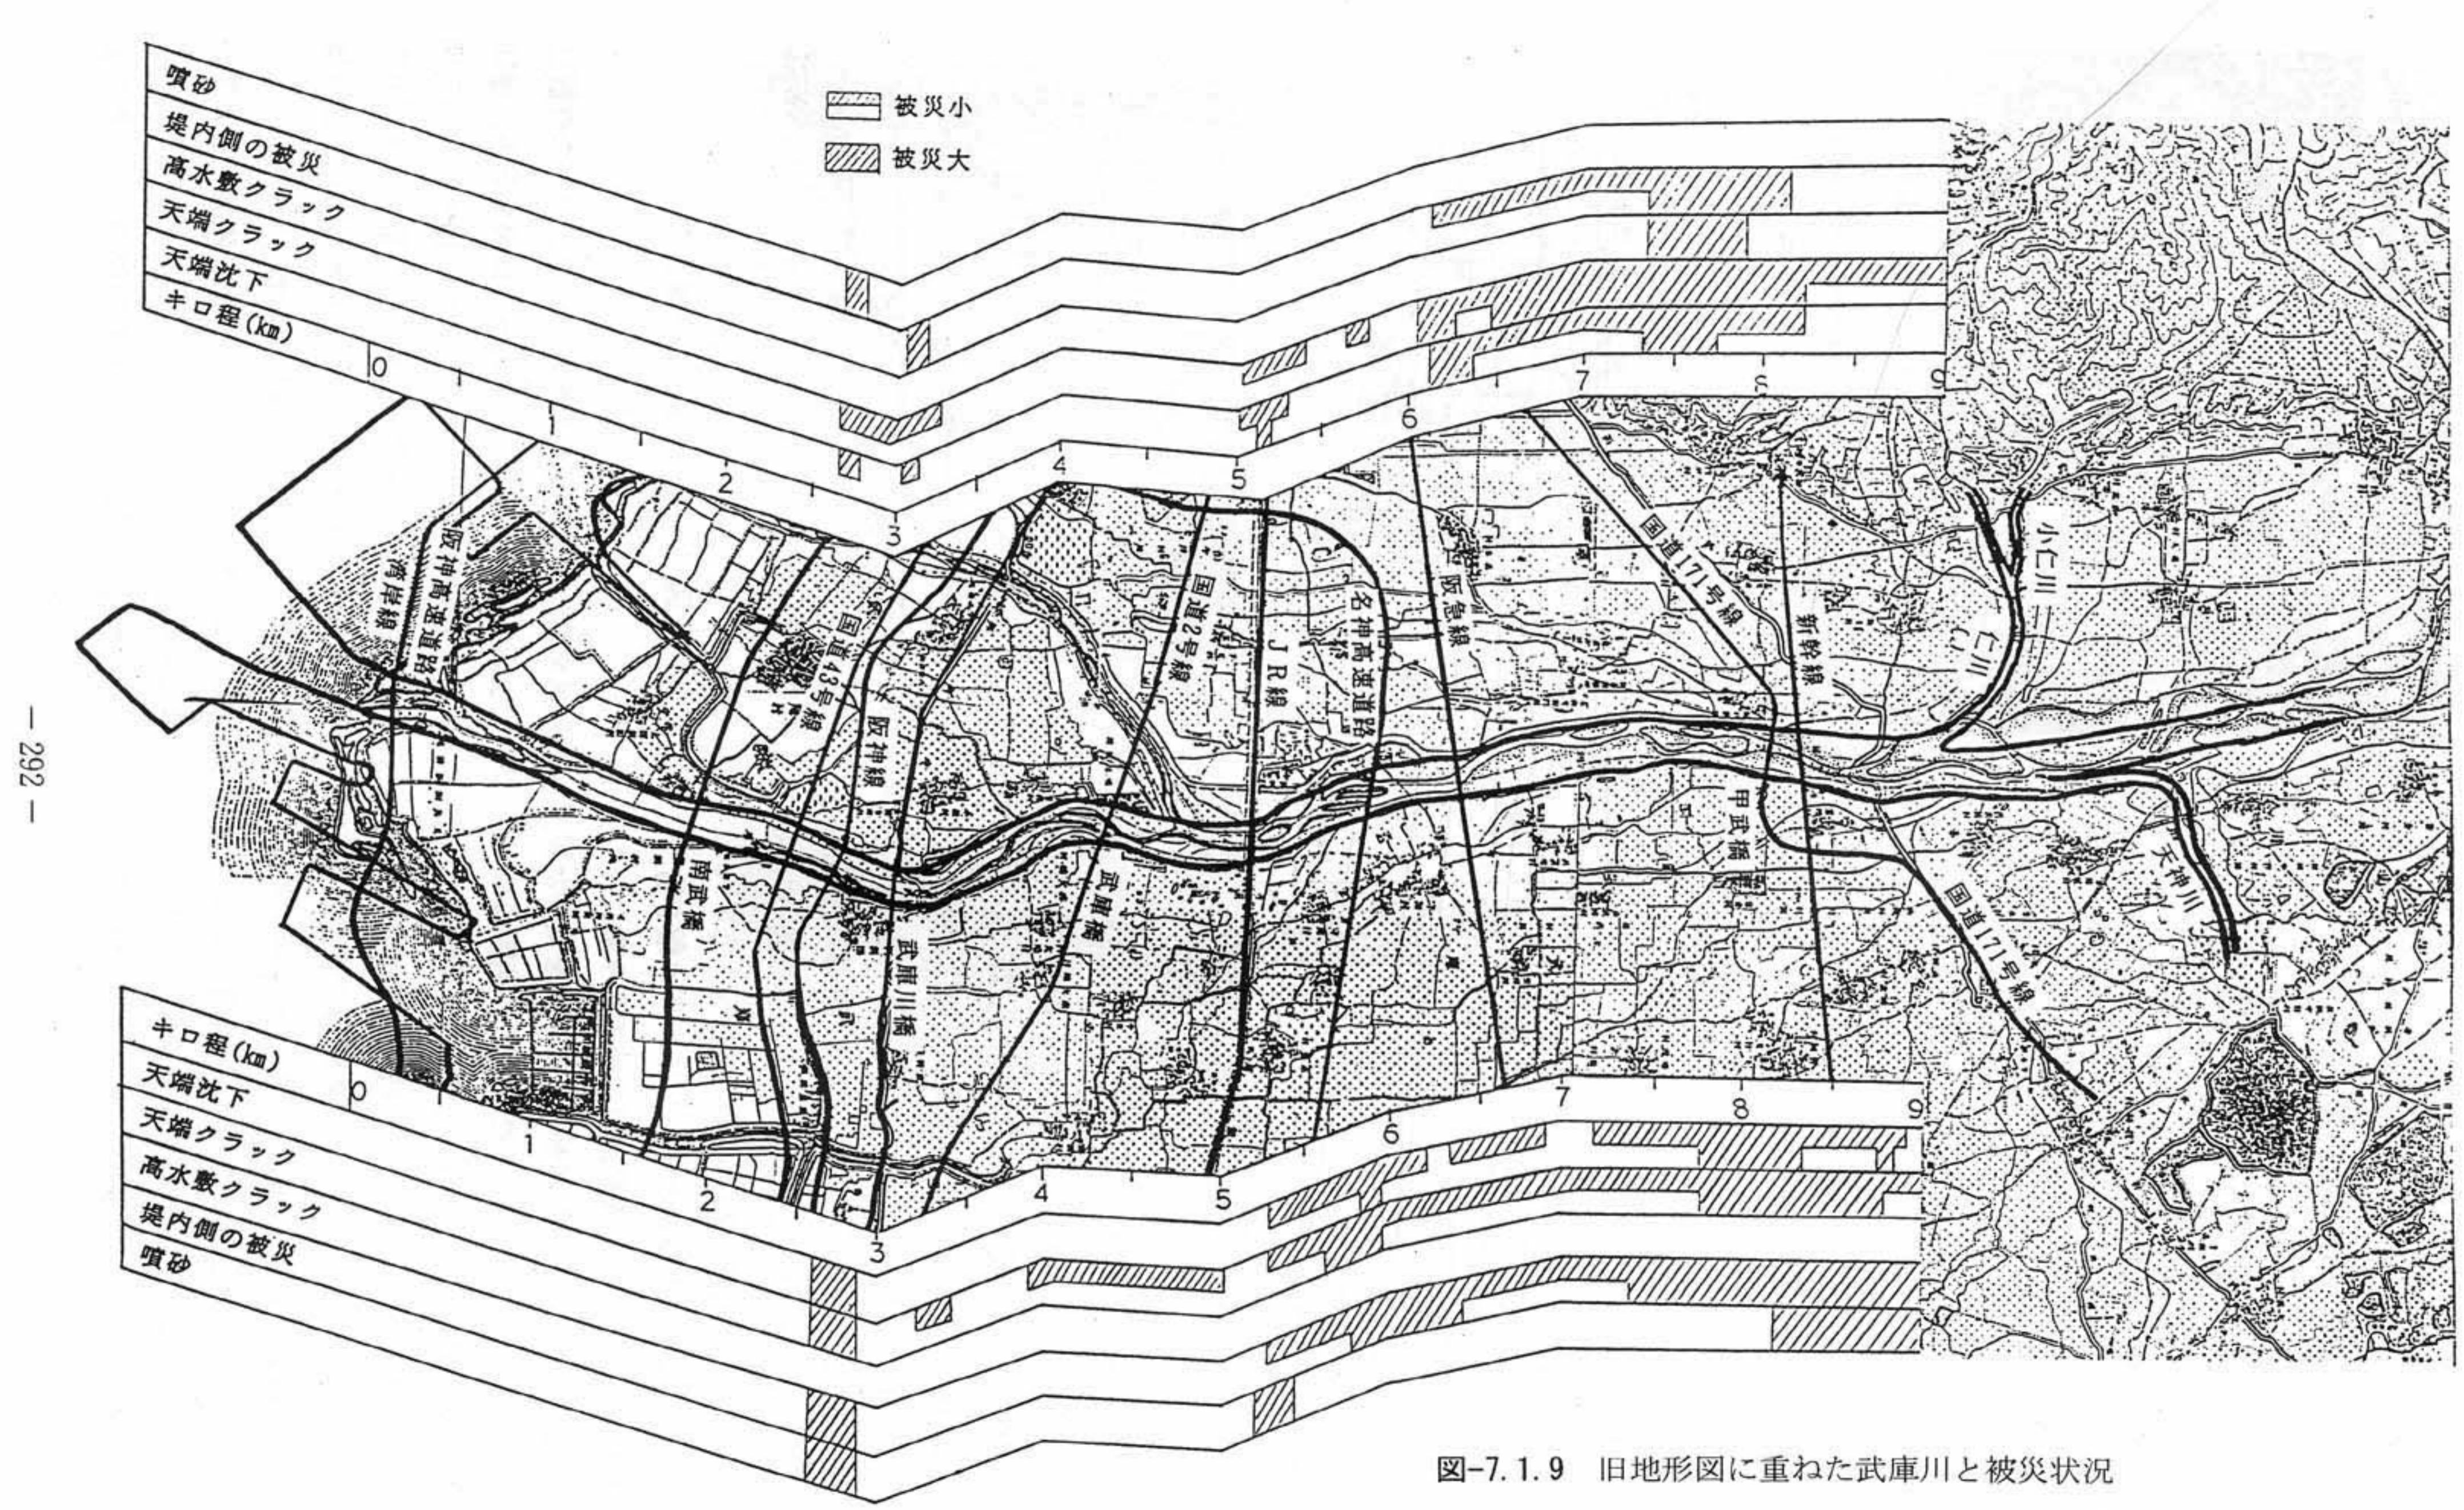
図-7.1.9に1885年の地形図上に被災を受けた現河川の範囲を重ね、被災状況を記している。河川の位置は 110年前とほとんど変わらない。この範囲の河川は敷幅は約200m、河床勾配は1/400~1/1000である。堤防 の被災は図-7.1.9のように2.6kmの阪神電車から上流で、堤防は崩壊には到っていないが、10~50cmの天端 沈下を全延長に生じている。被災程度は堤防天端の沈下と対応しており、天端と法肩の亀裂発生、法面の膨 らみ、さらに法尻の変位が堤内地盤にまで及ぶ場合がある。天端幅はもともと5m程度であったが、2車線 道路を確保するために7mに拡幅され、埋め殺されている旧の縁コンクリートが亀裂を助長している。

左岸2.7~2.9km地点では、50cmを越す堤防天端の沈下、天端肩と表法のコンクリート面に亀裂を生じている。また、裏法尻の変形は堤内地盤にも変位を生じ、家屋に変形を与えている。

右岸5.0~5.3kmと6.2km付近では、天端道路がそれぞれJR東海道、阪急電鉄橋梁を斜路でくぐるため堤

防天端幅が小さく、堤防に亀裂と50cmを越す沈下を生じている(写真-7.1.8)。

左岸5.1~7.7kmでは、天端の沈下とクラックを生じている。特に名神高速道路橋梁付近で多数の亀裂を生じ、橋脚の立つ表法のコンクリートブロックが変状を生じている。

右岸7.4~8.0kmでは1mに近い天端の沈下があり、 大きな亀裂が両路肩に入っている(写真-7.1.9)。裏法 尻に沿う水路があり、堤防法尻の高水敷に深い堤軸方 向の亀裂を生じているので、堤体の西側への変位を推 察させる。この区間の堤防基礎は、下流域の堤内地盤 面から約5m深さでN値7程度の砂質シルト層が、上 流域で10~17の礫混じり砂層が現れる。

左岸8.1~8.3kmは天端が1mに達する沈下を生じて 波打ち、亀裂が堤軸方向に入って表法が波打ち(写真-7.1.10)、法尻に沿う水路壁を押し出している。堤内地 には液状化による噴砂が、この区間を含む400mにわ たって見られる。表法面に立つ山陽新幹線の橋脚は約 40cm抜け上がっている。高水敷にも亀裂が入り、甲武 橋の橋脚を川側に約20cm押し出している。法肩と表法 尻で基礎地盤面から深さ5mまでは沖積性の礫混じり 砂であるが、N値が2~7でごく緩い。
