兵庫県南部地震に係る  
各局支援・調査団の報告会資料

平成7年3月29日

東京都総務局  
東京都技術会議

## 兵庫県南部地震被害調査報告（公共施設）

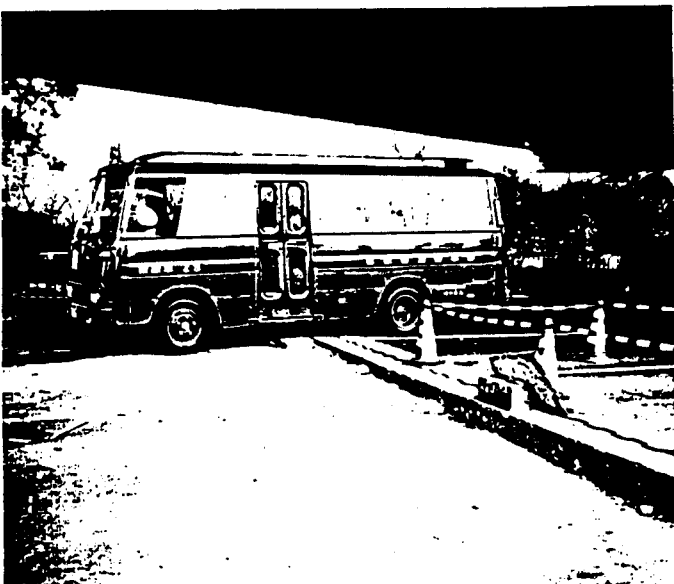
- (1) 道路 車道、歩道の一部に亀裂や段差が生じ、街渠ブロックの転倒が見受けられた。また、臨海部では、液状化による土砂の堆積が見られた。街路樹、街路灯の転倒はほとんど発生していない。構造面においては一般道路の通行機能は確保されていた。
- (2) 橋梁 河川に架かる橋梁については、取り付け部に5～30cmの段差が生じ、通行の支障や交通渋滞の原因のひとつになっている。しかし、橋桁、基礎工ともに目立った被害はない。
- (3) 立体交差橋 数橋の橋桁落下のほか一部に基礎工の損傷が見受けられた。
- (4) 高架構造物 高速道路、鉄道、新幹線、新交通システム等の被害が顕著である。  
高速道路の高架橋については、ピルツ工法の倒壊箇所以外でも橋脚の損傷がコンクリート、鋼製にかかわらず多数見受けられる。また、橋桁についても、支承部からはずれて数10cm移動したり、落橋防止装置の損傷が見られる。  
とくに、ランプ部や曲線部の被害が顕著である。  
鉄道高架橋については、鉄筋コンクリート連続ラーメン橋の隅角部の損傷が顕著である。  
新交通システムについては、液状化した地盤における基礎の抜け上がりや損傷が見受けられる。また、橋脚の高い部分では、一部橋桁が落下した。

橋梁取り付け部の段差（国道43号）

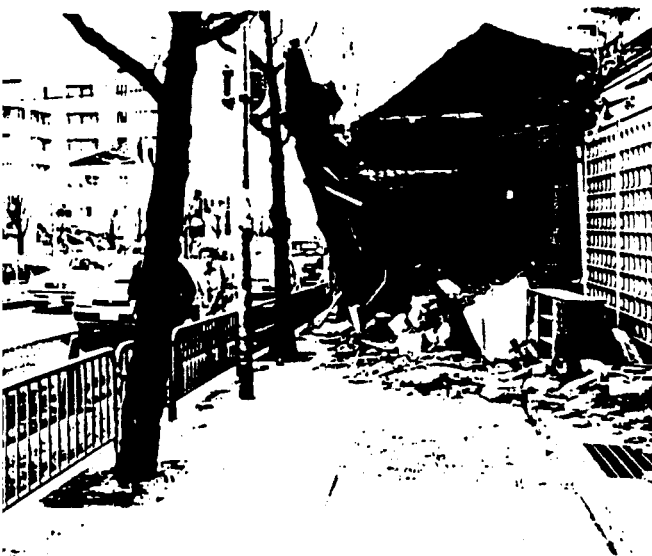
- (5) 横断歩道橋 高速道路や近隣の建物が大きな被害を受けている地域の横断歩道橋についても橋桁の落下等の大きな損傷は見受けられない。
- (6) 道路啓開 倒壊したビルやがれき等が道路交通の障害となっている。これらの撤去は幹線道路上は早期に行われたものの、歩道部やその他の街路においては、所有者の了解を得るのに日時を要している。幹線道路上には電柱や街路樹の転倒はみられないが、自動販売機の転倒が相当数あり通行の支障となっている。
- (7) 河 川 淀川河口部の堤防が沈下し河川構造物の一部が損傷を受けた他中小河川の石積護岸の一部で崩壊しているのが見られた。
- (8) 公 園 公園施設の被害は、ほとんど見受けられない。公園が、一時避難場所、仮設住宅用地、廃材仮置場、自衛隊駐屯基地等として活用されていたほか、火災発生地域においては延焼防止の機能を果たしていた。
- (9) 区画再開発 火災延焼被害の大きな地域や倒壊家屋の集中した地域を中心に区画整理事業や再開発事業の準備が進行中である。最近建築された再開発ビルは外壁等に一部亀裂が見受けられるものの被害は軽微である。

歩道を塞ぐ家屋（国道2号）

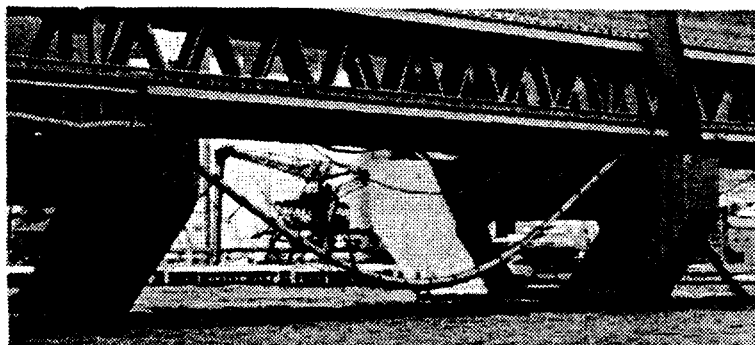
埋立地へ向う長大橋の添架管は大きな被害を受けた。六甲アイランドへ通じる六甲大橋ではφ 700mm配水管（鋼管）2本のうち1本が海中へ落下し、ポートアイランドへ通じる神戸大橋ではφ 600mm配水管（鋼管）が2本とも破断した。また、東灘区深江浜町へ通じる深江大橋では橋に接している道路部の陥没によりφ 400mmの配水管（鋼管）、工業用水道管（鋼管）の継手部が損傷した。

写真-1 海中に落下した添架管 (六甲大橋)
