## フィールドワーク「阪神・淡路大震災のまち・歴史まちあるき」

2017 年 1 月 22 日（日）

# 人文学基礎・日本史

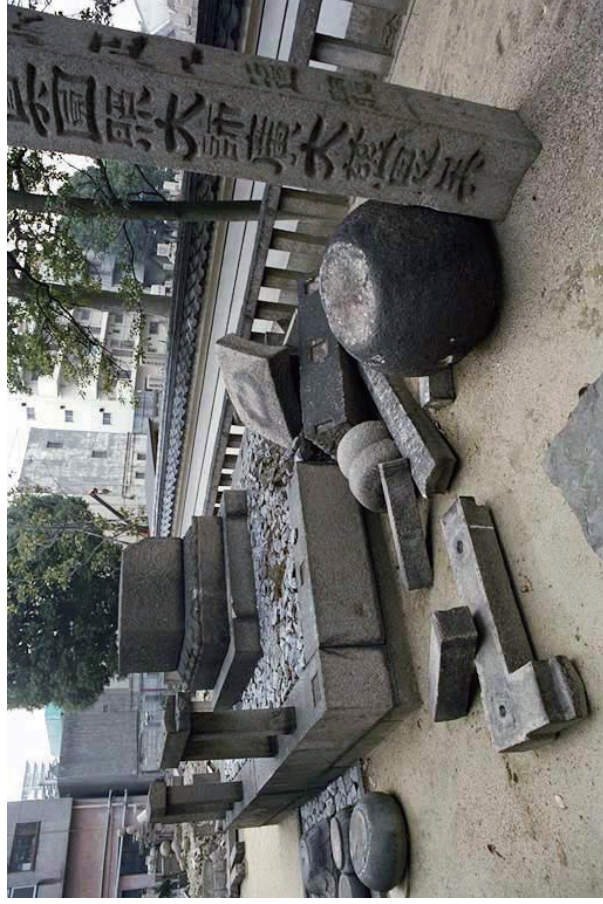
真光寺境内の一遍上人廟所（1995年2月18日）

その後、何度も兵禍や火災に遭遇し、その都度再建されたが、1945 年 3 月には第二次世界大戦の空襲により全焼してしまった。現在の本堂は 1962 年に再建されたものである。さらに 1995 年には阪神・淡路大震災で御廟所、観音堂、鐘楼が倒壊し、1998 年に再建復興された。

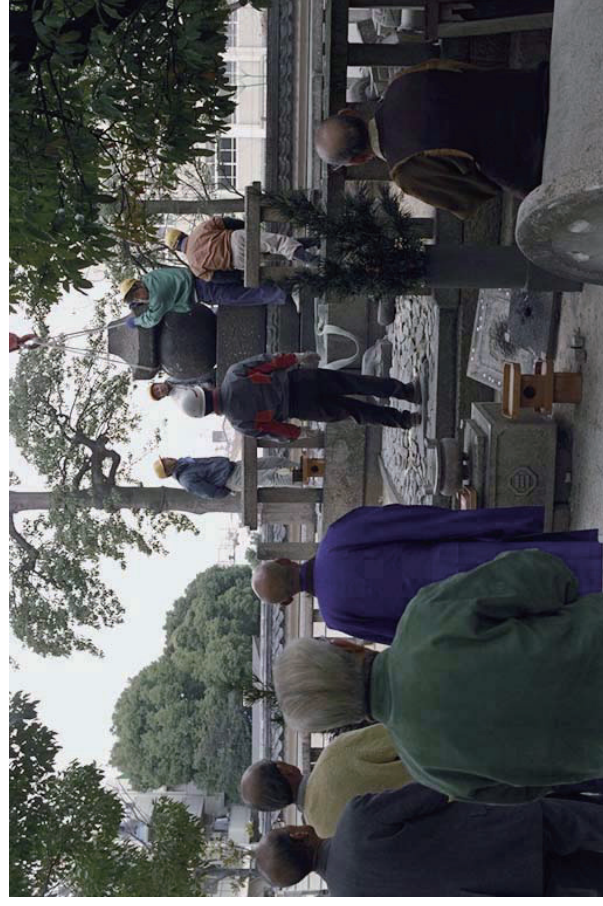
真光寺五輪塔の復元作業。関係者の読経が流れた。（1995年3月3日）

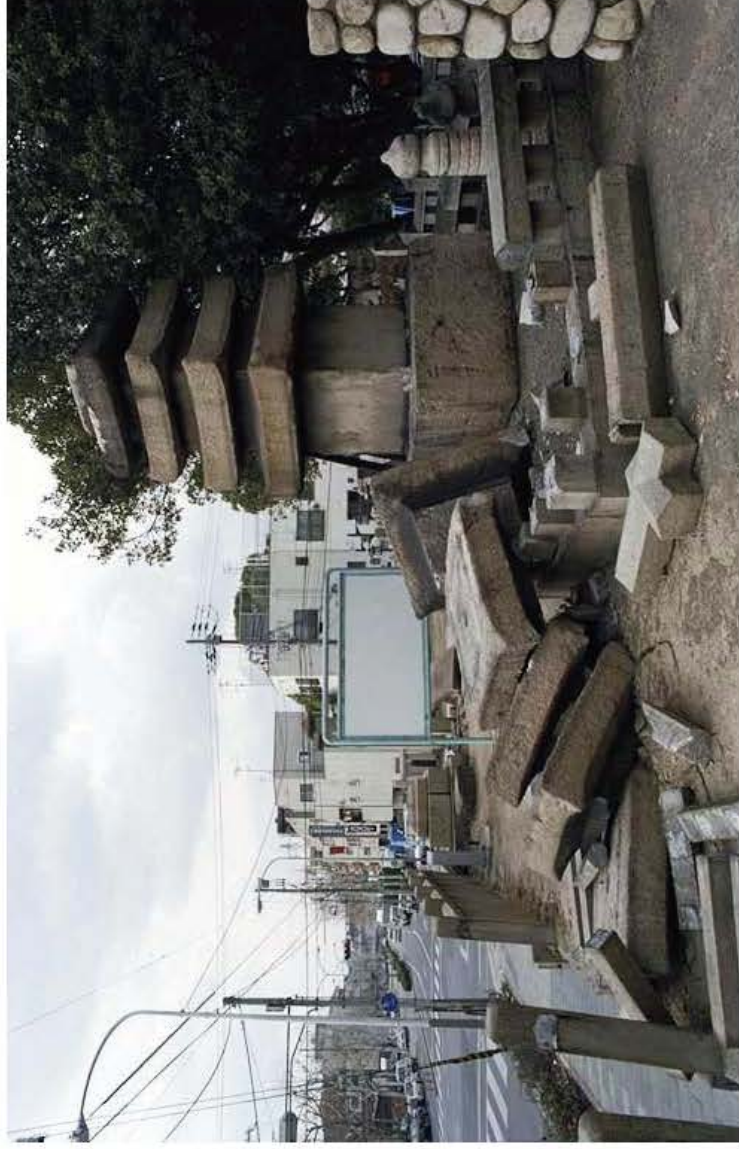
震災による清盛塚の被災状況。左は倒壊した石造十三重塔。(1995年2月18)

清盛塚は兵庫県神戸市兵庫区切戸町に所在する高さ約 8.5 メートルの十三重石塔の名称であり、古くから平清盛の墓と伝えられてきた。また、石塔の隣には 1968 年に建てられた平清盛像とその甥で琵琶の名手だった平経正にちなんだ琵琶塚碑が並ぶ。平清盛は 1181 年 3 月 20 日京都九条河原口にあった平盛国の屋敷で熱病を悪化させ、死去したとされている。その際、「葬儀などは無用。頼朝の首を我が墓前に供えよ。」という言葉と共に、福原に埋葬するよう遺言を残したという話がある。この話をもとに、長らく清盛の墓と考えられていたのがこの石塔である。また、鎌倉幕府執権北条貞時が供養のため建立したという伝承が江戸時代前期より流布していた。この十三重石塔には弘安 9 年（1286 年）2 月の年号が刻まれている。西大寺の叡尊が弘安 8 年（1285 年）8 月 14 日に兵庫で石塔供養に臨んだという記録が残されており、近年、この石塔が清盛塚と呼ばれる十三重石塔ではないかと考えられている。しかし、大正 12 年神戸市電松原線の道路拡張工事に伴い移転させられることになった際、調査が行われ、遺骨が発見されなかったことから、墓ではなく供養塔であると現在は考えられている。神戸の清盛塚以外にも京都市東山区松原の六波羅蜜寺、同じく右京区の祇王寺、さらに山口県下関市彦島にも清盛塚が存在している。また、清盛の遺骨に関して、『平家物語』では火葬の後、側近の円実法眼により、大輪田泊改修時に築いた経ヶ島に納められたと書かれ、『吾妻鏡』では遺言により、遺骨は現神戸市垂水区の播磨国山田の法華堂に納められたと書かれている。

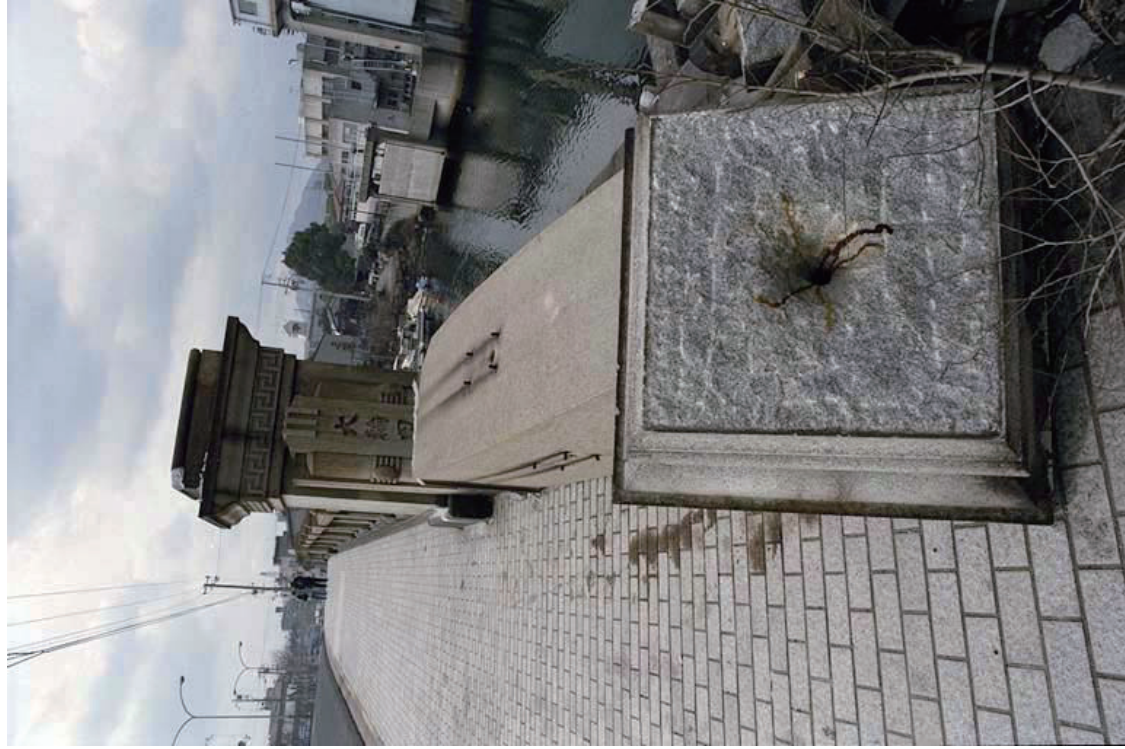
震災で崩壊した大輪田橋の飾り柱（1995年2月18日）

架設は一九二四（大正十三）年。欄干の四隅にあった飾り柱は、激震ですべて崩れ落ちた。水に沈んだのはその一つ。別の一つは修復され、橋の北東にモニュメントとしてよみがえった。

震災の影響で親柱が落下

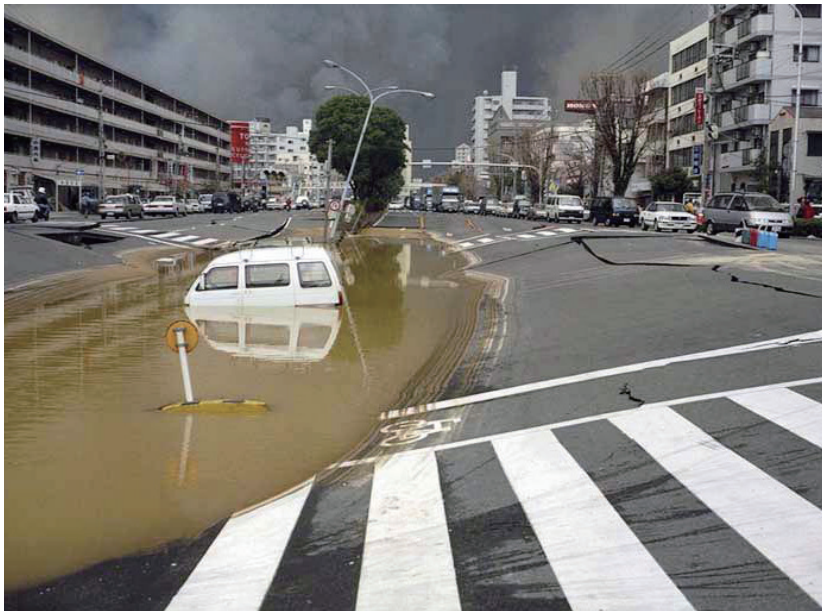
大開通の道路陥没（大開駅の直上）。長田方面（写真上部）で火災の煙が上がっている。（1995年1月17日）

駅延長120mにわたって設置されている中間柱35本のうち、31本が完全に破壊され、天井板が崩壊してM字型に折れ曲がり、直上の大開通も大きく陥没した。

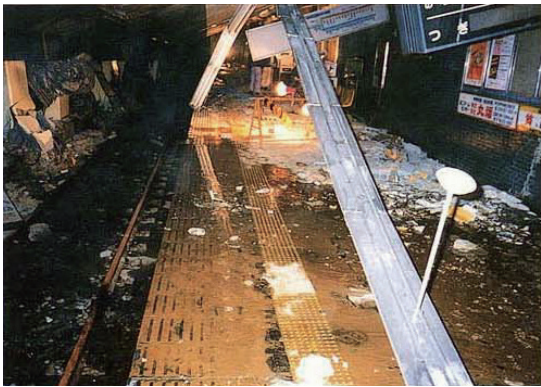
被災した大開駅のプラットフォーム

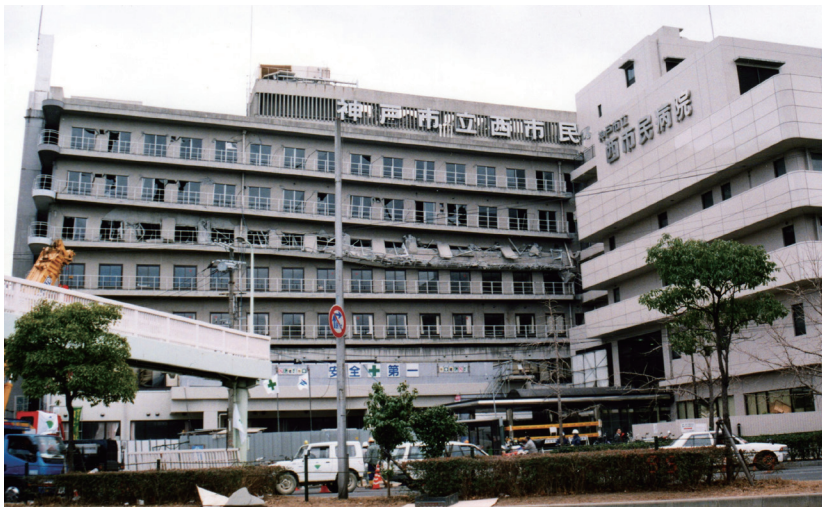
本館5階部分が圧壊した西市民病院（1995年1月19日）

1月17日発災時点の院内滞在者280名（患者245名、職員35名）のうち、本館5階の47名（患者44名、看護婦3名）が閉じ込められる状態となった。職員や消防隊によって46名が救出されたが、患者1名が亡くなった。
