第3部

復旧から生活再建へ

都市基盤施設の被害と復旧

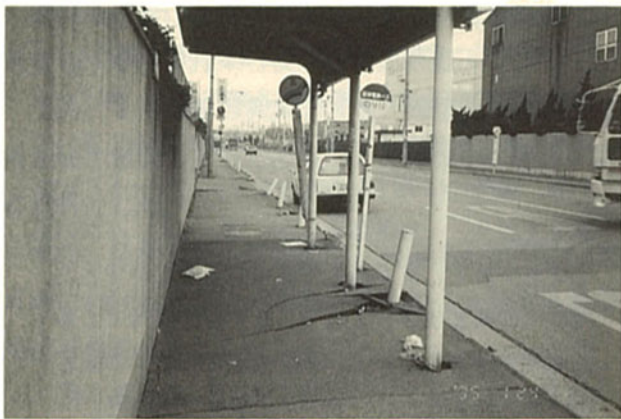
東高洲橋付近の道路陥没で運行不能となり、あわせて南初島町付近の道路状態不良、東海岸町交差点の道路陥没、大高洲町付近の中島川護岸沿いの道路崩壊等により、53・54番東海岸町線の運行を中止し

高洲バス停留所の被害

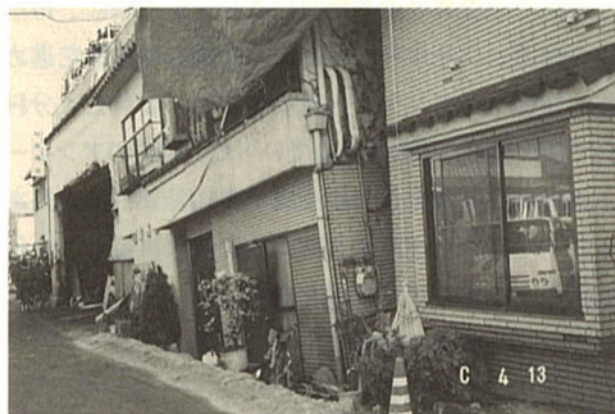
地形がほぼ平坦で海拔ゼロメートルの低地にあり、沖積層に覆われ地下水の位置が高いため、今回の震災により地盤の液状化現象が生じ、地区内1,100世帯中10戸(13棟)が全壊、292戸(217棟)が半壊し、80%近くの家屋が不等沈下、傾斜した。

液状化で傾いた家屋

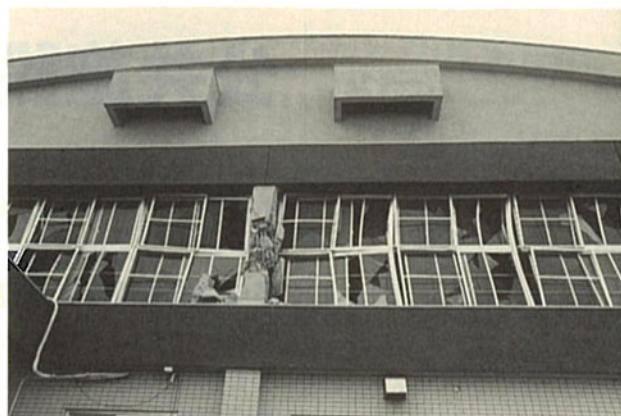
大きな被害を受けた市尼高体育館

建築構造専門家の当初調査結果では、城内小学校の便所棟のみが「半壊」、その他は「大破」以下との判断がなされた。この判断に基づく復旧方法は、城内小学校便所棟のみが改築、他の学校は補強による復旧であった。これを受けて、災害復興本部と復旧方法を協議し、8校を耐震壁補強により復旧することを決定し、耐震設計に着手した。

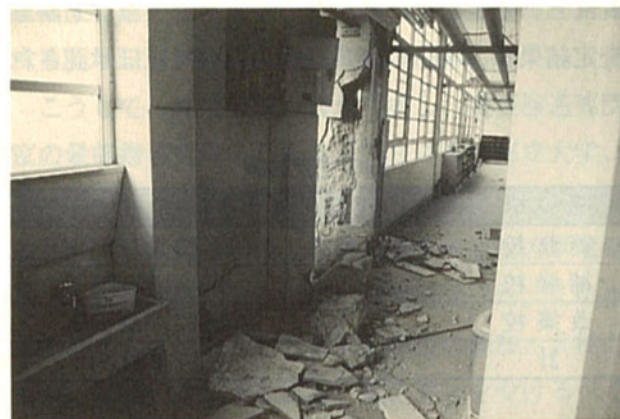
城内小学校の被害

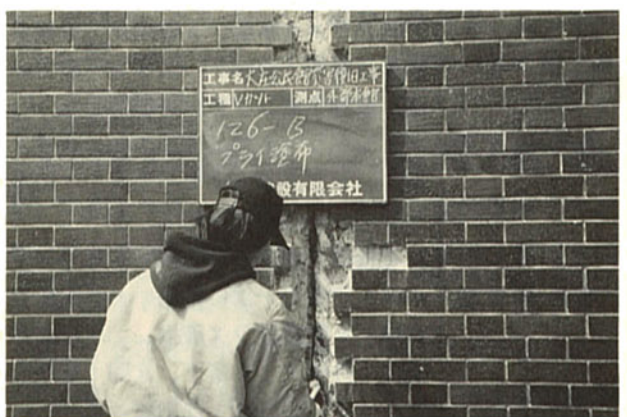
中央公民館でも外壁と内壁に大きな被害を受けた。他の公民館もまた規模の大小はあるものの同様の状況であった。なお、大庄公民館ではガス漏れや敷地の一部に液状化現象が発生した。

外壁に生じた亀裂（大庄公民館）

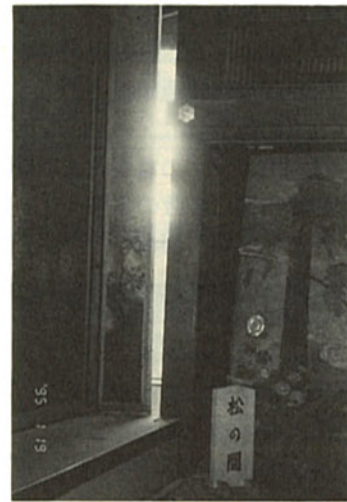
軸部の破損が大きく、南東の玄関は、柱長で30cm

裂けた床の間（本興寺方丈）

余り東に傾斜し、西側の床は西に傾き上段の間・松の間との間に亀裂・間隙が生じている。壁の漆喰は随所で剝落、落下。建具の襖、障子、雨戸一部破損、襖絵は一部破れ破損

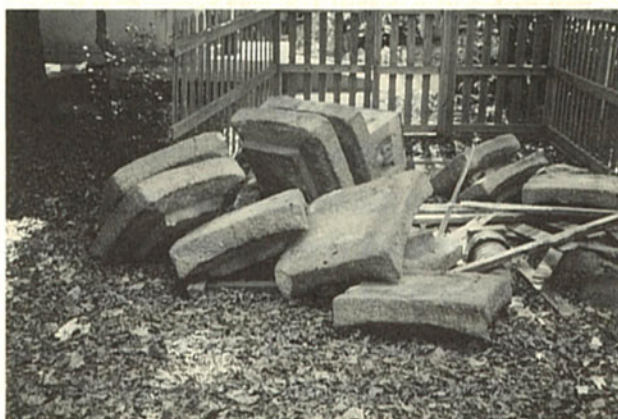
崩壊した十三重塔（西武庫須佐男神社）

なお、西武庫須佐男神社石造十三重塔については、平成8年6月14日付けで(財)文化財保護振興財団から助成事業の内示を得て7月16日付けで助成申請を行い、修理事業を行った。

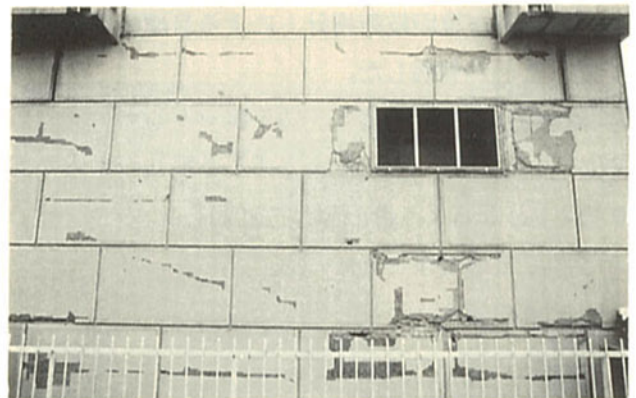
中館東西面の妻壁では外装タイルがモルタル片とともに落下しており危険な状態であった。各事務所内の床や壁にも多数ひび割れがあった。中館と南館の渡り廊下部分では中館、南館の地震動の固有周期の違いによるエクspansion部分での衝突によりコンクリートの破損等が見られた。

中館外壁のタイルはく離

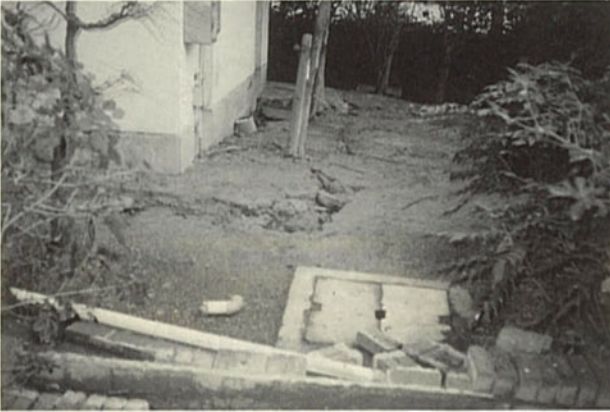
環境事業部での地盤沈下の状況

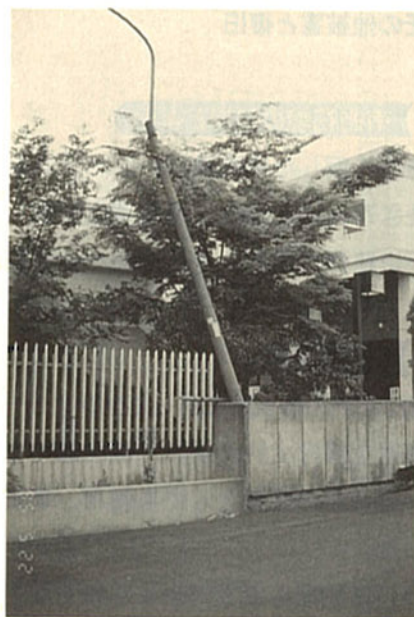
構内柱の破損状況
