はじめに

このたび、震災から2周年を迎えるにあたり、復旧事業も順調に進み、ほぼ震災前に戻りつつあることから、地震発生からこれまでの土木施設の復旧の歩みについて、この小冊子にまとめることとしました。

兵庫県土木部長 志道行雄

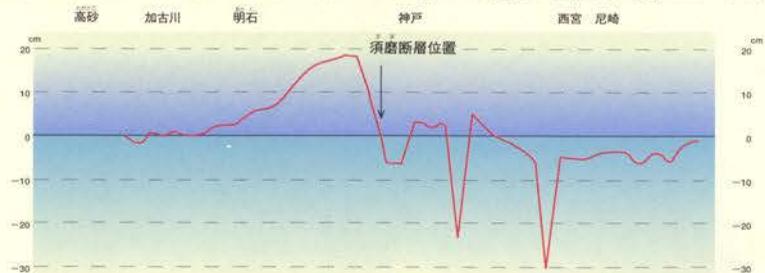
(A) 水準測量により得られた高砂-神戸-大阪間の上下変動(国土地理院,1995による)

右図(A)は、地震前後の六甲山の延長を横断する高砂から尼崎に至る東西断面での垂直変位を示していますが、現在の地形横断面(右図(B))と見事に相似しています。

このことは、今回の地震に伴う変動が、これまでの永い歳月をかけて現在の六甲山を形づくってきた地殻変動(六甲変動)の一環であったことを示唆しています。

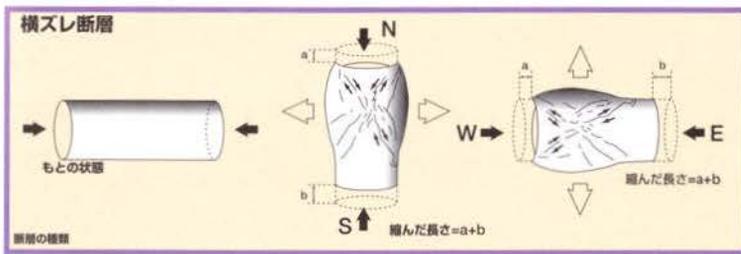
■石柱の圧縮実験

円筒形の石柱に両側から圧力を加えていくと、X字型に交差する2方向のひびが入ります(下図)。この形は、兵庫県南部の活断層の分布やズレ方向と見事に一致しています。つまり、この地域では、東西方向に働く圧縮力によって北東-南西方向の右横ズレ断層と、北西-南東方向の左横ズレ断層が生じているのです。

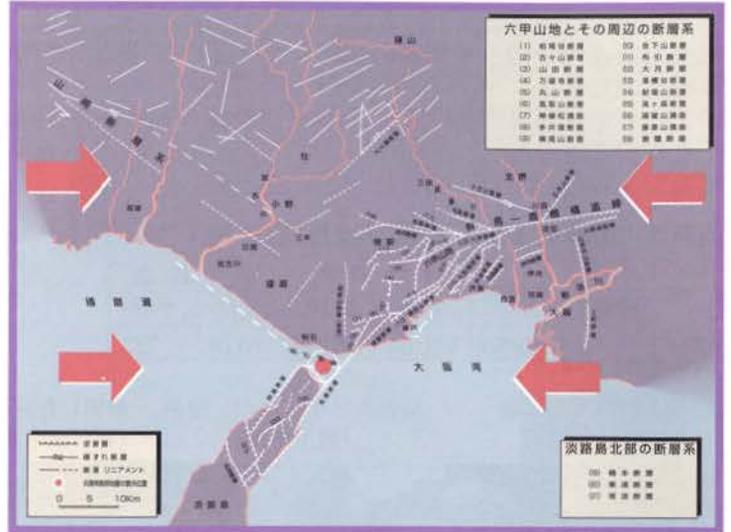
■兵庫県南部の活断層の分布

兵庫県南部では、北東-南西方向の断層系と、北西-南東方向の断層系が顕著に発達しています。前者は六甲断層系に代表されるように右ズレ、後者は山崎断層系に代表されるように左ズレの横ズレ断層であるという特徴があります。

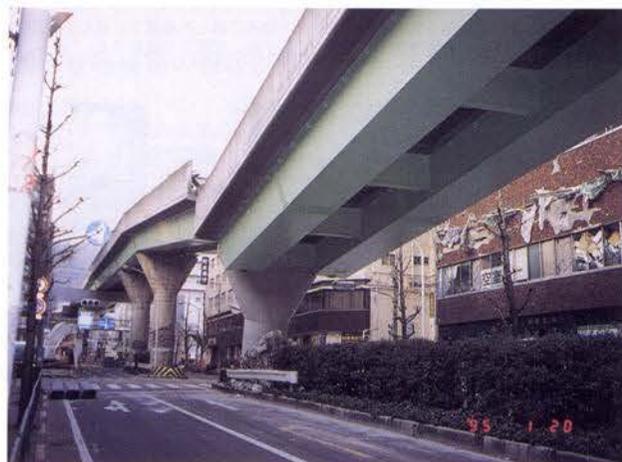
上部工の落橋（国道2号ポートライナーP16、P17付近）

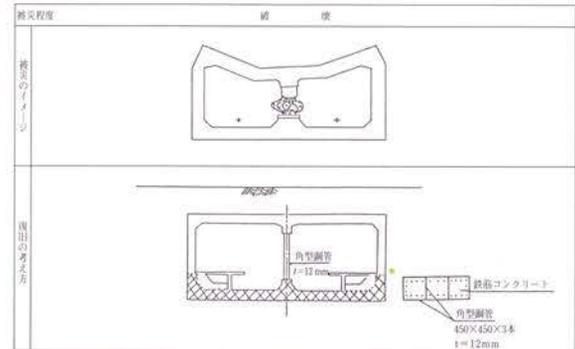
■大開駅の復旧工法

神戸高速鉄道大開駅は、中柱が座屈し、中央部が線路に沿って圧壊し、地表の道路が陥没するなど甚大な被害を受けました。

神戸高速鉄道大開駅の被災（開削トンネルの中柱座屈、頂版陥没）と復旧

復旧にあたっては、道路面（国道28号）より開削し、底床版を除くトンネル躯体を再構築して復旧しました。中柱の復旧については、柱の厚みを制限されたなかで、強度向上を図るため、角型鋼管柱（厚12mm）を建柱し、その中に鉄筋コンクリート柱を構築しました。

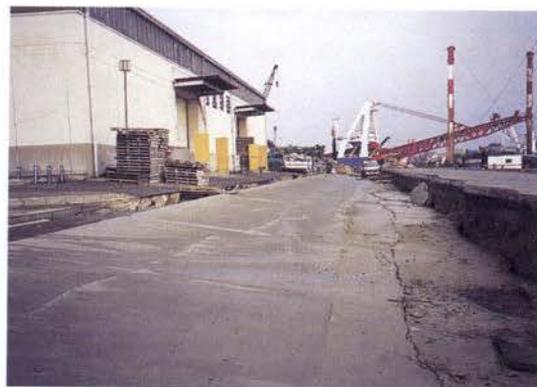
ケーソンの沈下、背後エプロンの陥没
（尼崎西宮芦屋港 -5.5m岸壁）

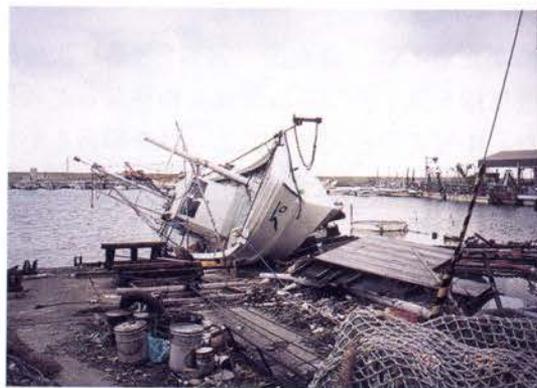
横転した船舶（室津港船揚斜路）

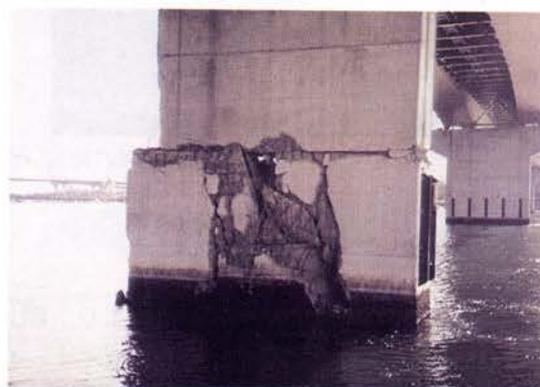
破壊した橋脚（西宮大橋）

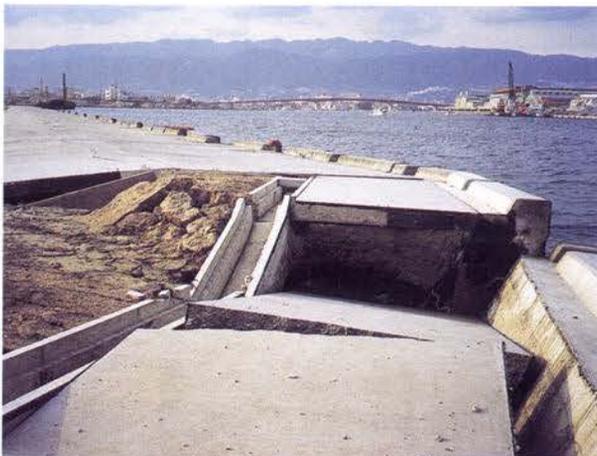
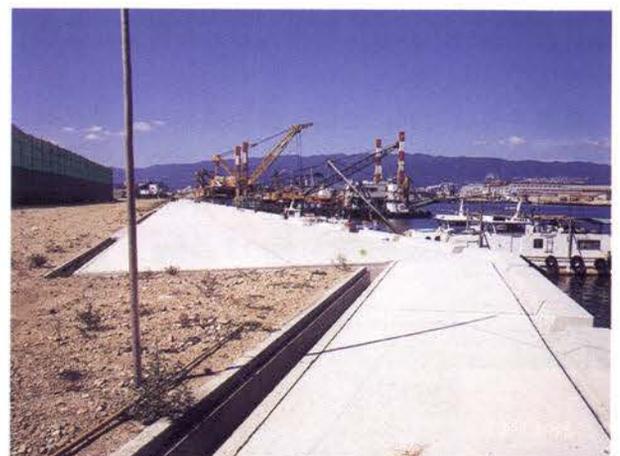
尼崎西宮芦屋港 (甲子園地区) の被害と復旧

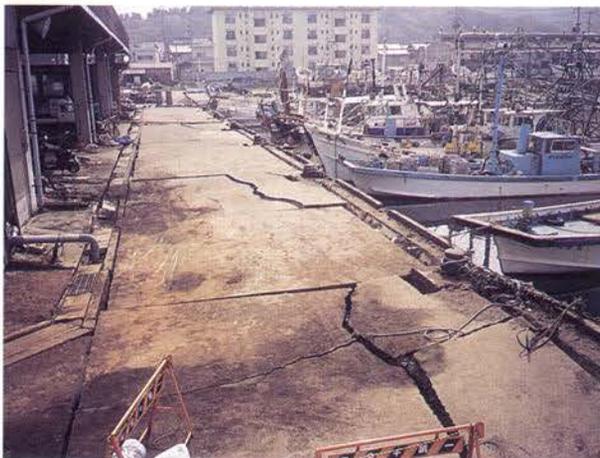
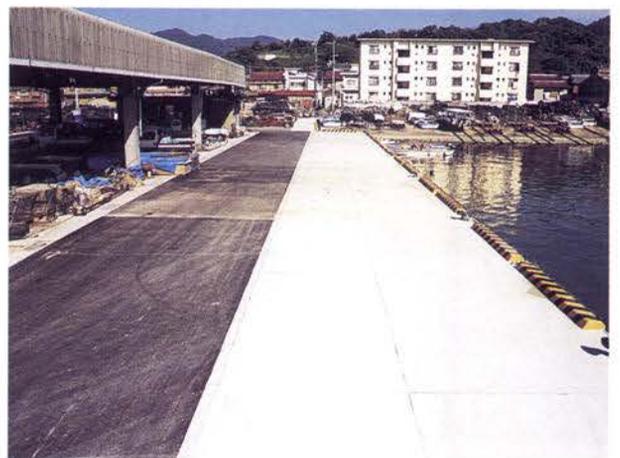
室津港の被害と復旧

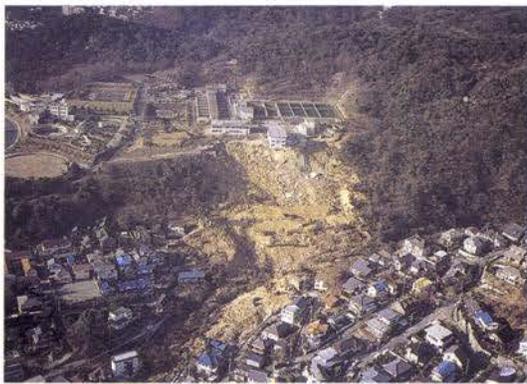
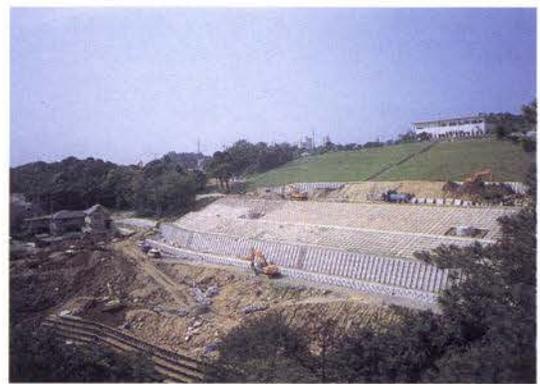
仁川百合野町地区の被災と復旧

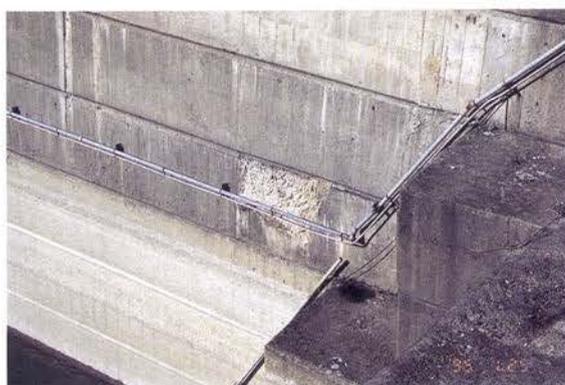
県（土木部）管理のダムでは、諭鶴羽ダムで上流面補修モルタルの剥離や基礎排水量の増加、天王ダムで右岸地山からの落石などが発生した程度で、ダム施設の被害はありませんでした。

上流面補修モルタルの剥離（諭鶴羽ダム）

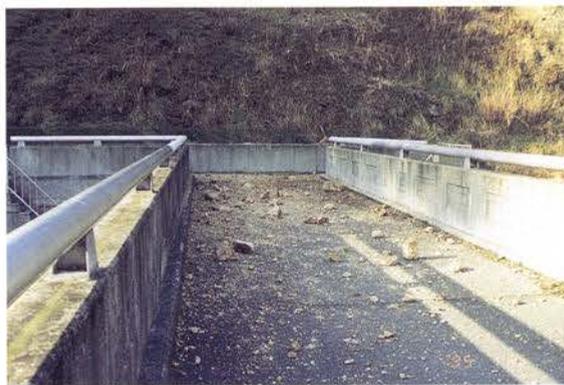
右岸天端への落石（天王ダム）

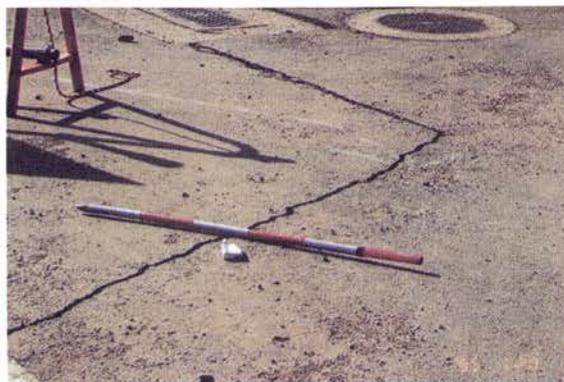
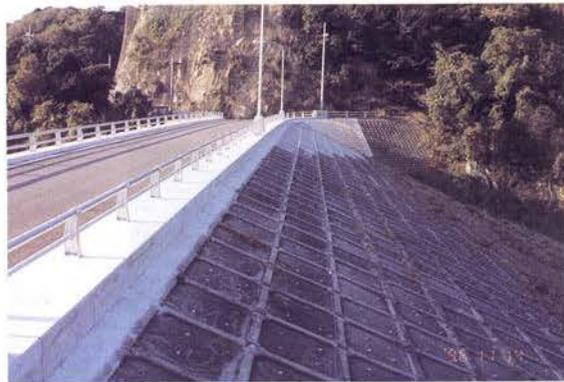
常磐ダムの被災（天端舗装面のクラック）と復旧

常磐ダム（北淡町）は、野島断層から700mに位置する堤高33.5mのゾーン型アースダムで、天端舗装面に12条のクラックが発生しました。詳細調査の結果、右岸取付部の掘削再盛立、堤体基礎岩盤の補強グラウチング等の復旧工事を実施しました。

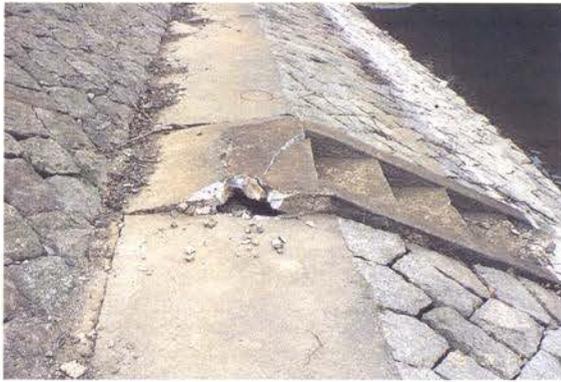
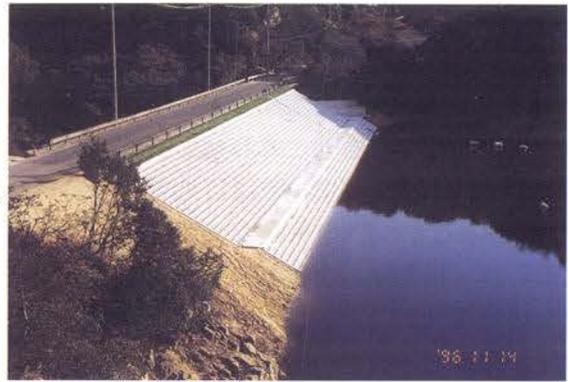
昭和池ダムの被災（上流面小段のクラック）と復旧

河川区域外の利水ダムでは、昭和池ダム（淡路町）、北山ダム（西宮市）、奥山ダム・奥池（芦屋市）で上流法面等の復旧工事を実施しました。また五本松ダム（神戸市）では、堤体及び基礎排水孔からの排水量が地震後に増加し、その後は安定しているものの、1900年に完成したわが国で最も古いコンクリートダム（堤高33.3m）であることを考慮して、堤体及び基礎岩盤にグラウチングを実施しています。

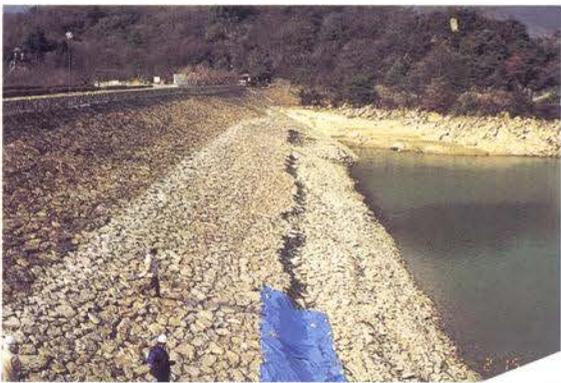
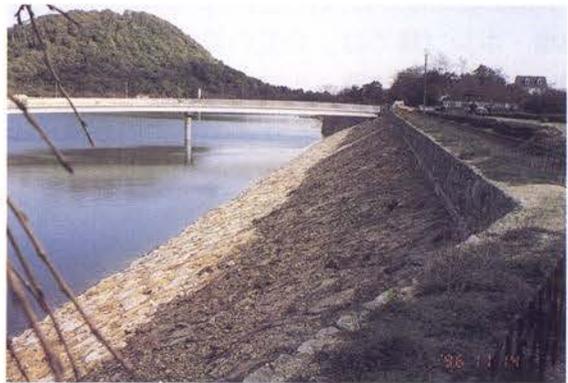
北山ダムの被災（第一ダム上流面張石の滑落）と復旧

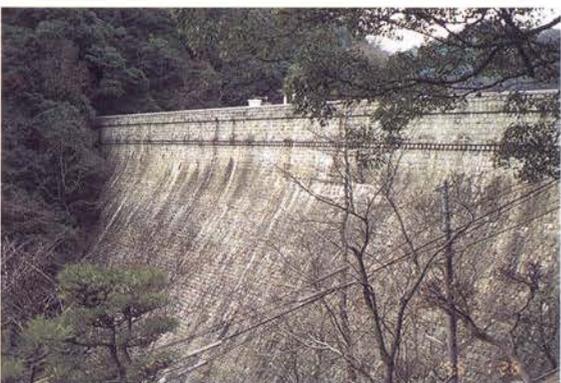
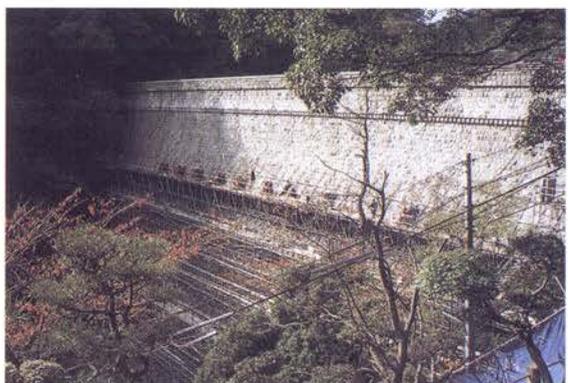
五本松ダムの状況（堤体下流面の状況：変状なし）とグラウチングの施工状況

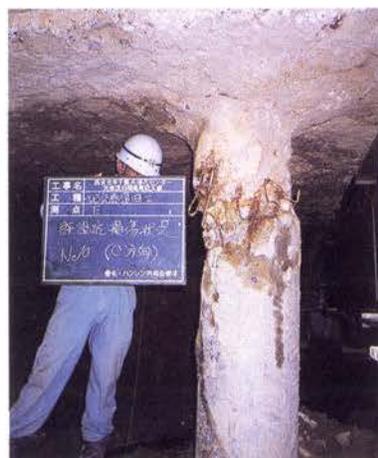
処理場配管廊基礎杭の被災状況

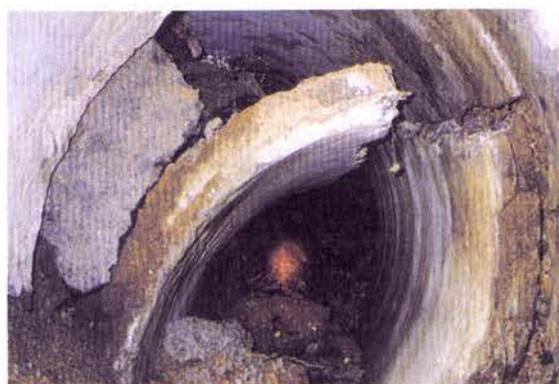
雨水管渠（暗渠）の被災状況

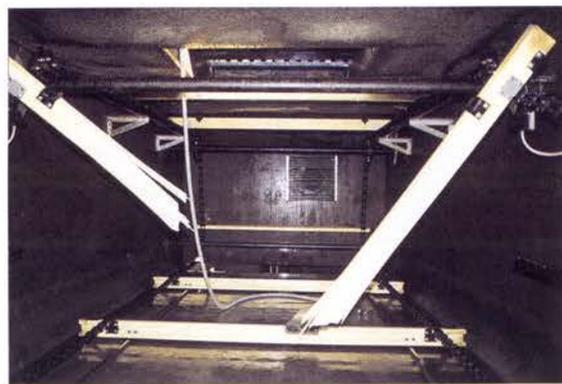
処理場最終沈殿池フライト板の被災状況

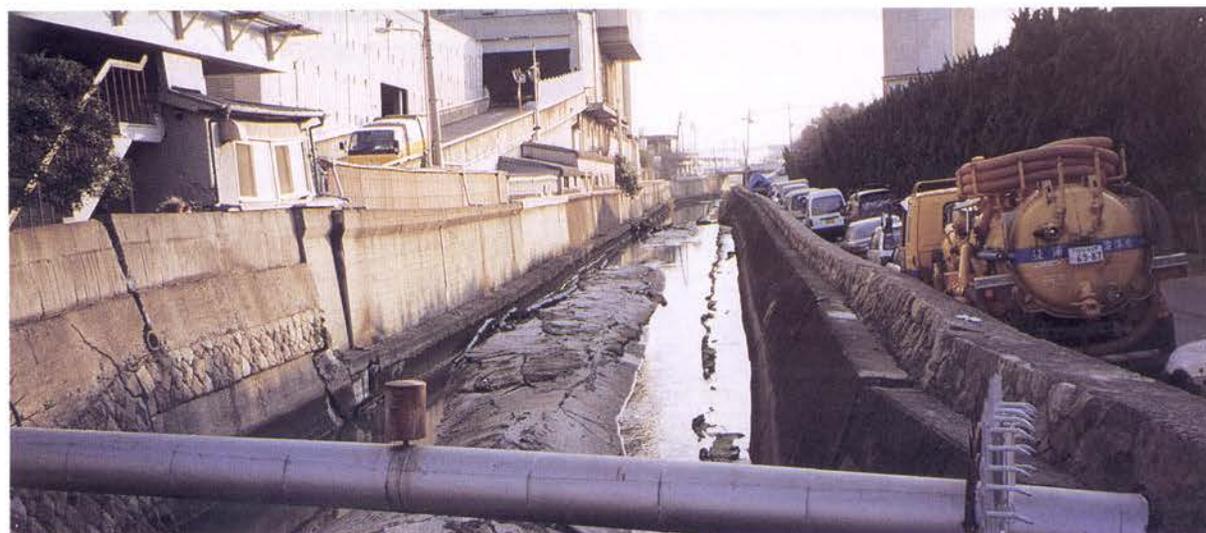
雨水幹線の被災状況

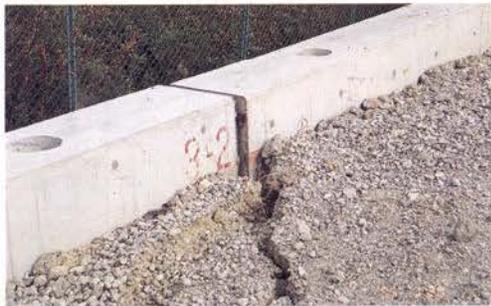
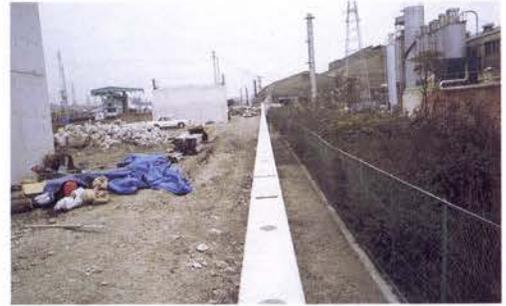
中島東高洲線の被災状況と復旧

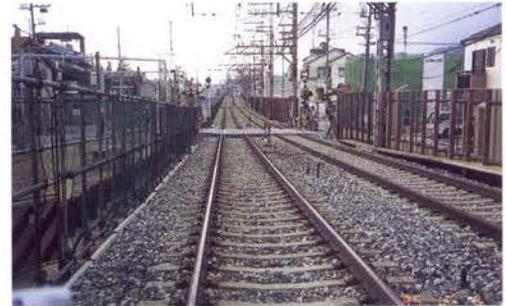
阪神電鉄本線の被災状況と復旧

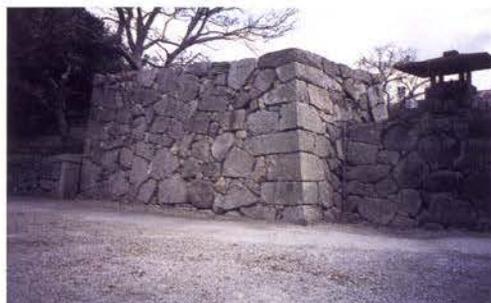
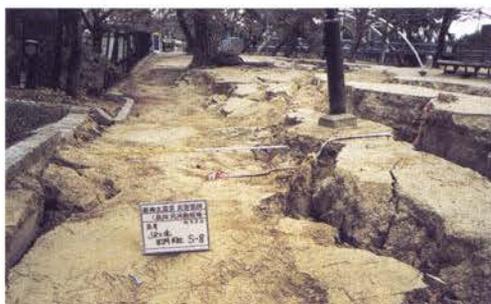
西宮市夙川河川緑地の被災状況（園路（河川堤体）の破損）と復旧

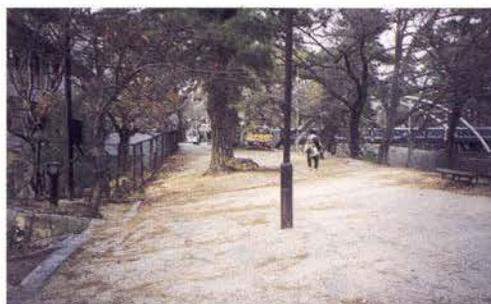
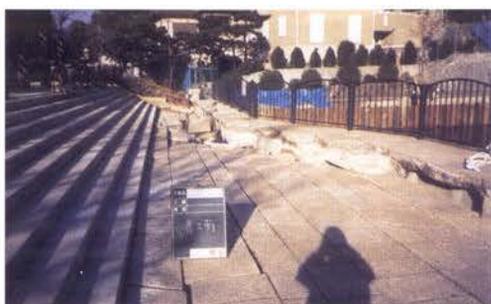
芦屋市仲ノ池緑地の被災状況（板石舗装の破損）と復旧
