まち再生へ

～被災地の土木現場から～

兵庫県西宮土木事務所

この記録は初動から応急復旧にいたる昨年3月までの経緯を主に、所内体制や関係機関との連携、復旧工事の内容などをまとめたものです。反省すべき点については厳しく検証し、今後の参考にさせていただくことが、被災地に事務所を置き、自らも被災者となったわれわれの使命だと確信しております。

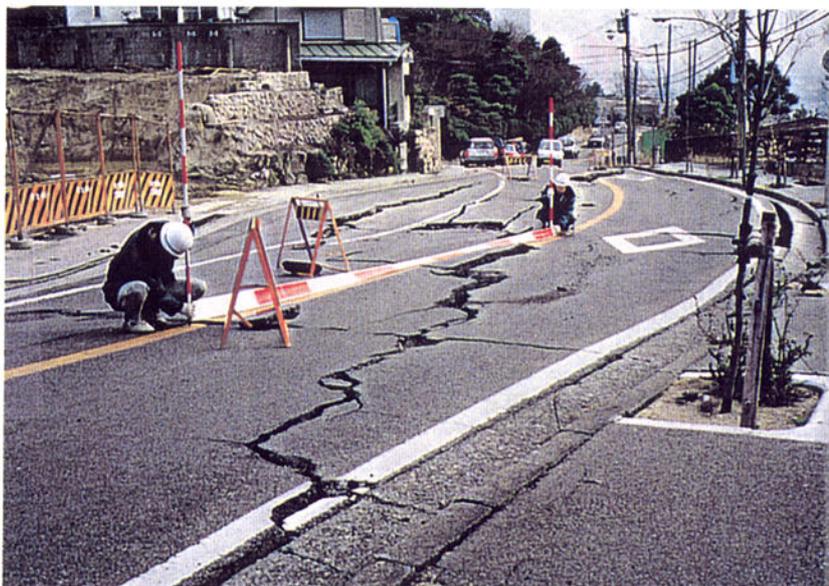
芦屋断層線上の被災と思われる、石積み擁壁が延長112mにわたり破損し、盛土部の道路に幅10cm程度の地割れが多数発生した。また、破損した擁壁部では路面が約50cm沈下した。

道路一面に地割れが発生

応急仮工事では地割れ部にオーバーレイをし、本工事では破損した石積擁壁を撤去し、大型ブロック擁壁を設置した。舗装の復旧は全層打ち換えを行った。

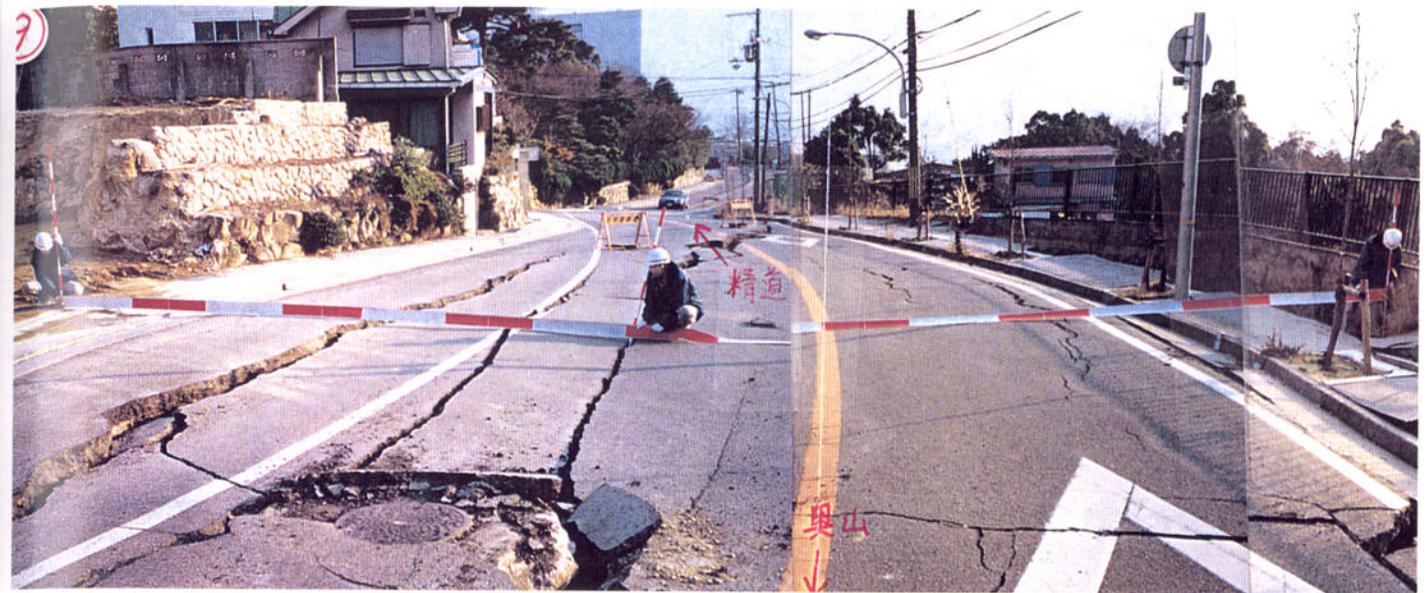
道路走行方向に何れも地割れが約200mにわたって発生

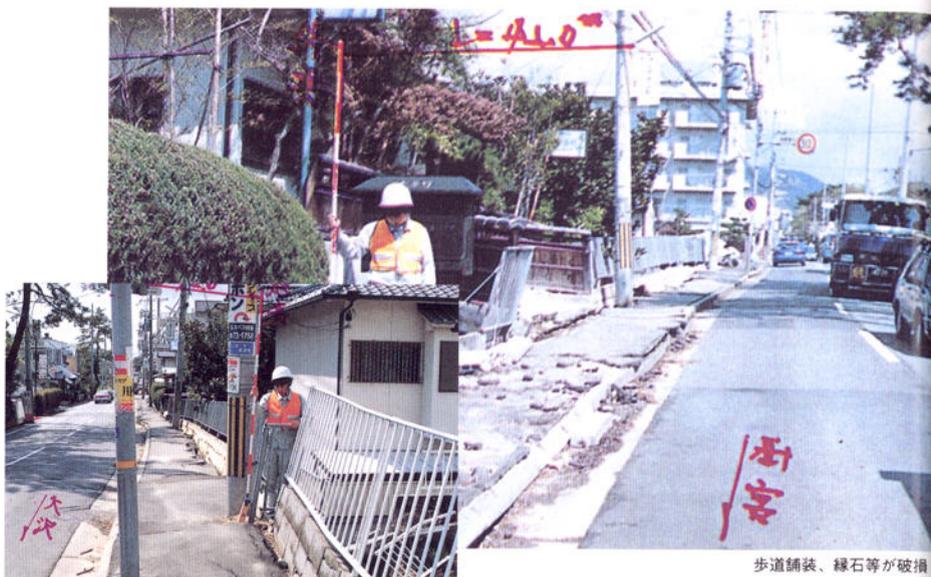
コンクリートブロック擁壁が42mにわたり破損。歩道部が約30cm沈下し、歩車道境界ブロック、街きよ、側溝等が破損した。車道舗装にも多数の亀裂が発生した。特に阪急神戸線より以北甲陽沿線までは、甲陽断層の影響で被災が大きい。

歩道が沈下し、擁壁が傾く

歩道舗装、縁石等が破損

西宮市北部地域との連絡道であり、復旧車輛の往来が多く、沿道ガレキ処理後、破損した擁壁を撤去。コンクリートブロックで復旧し、車道舗装を上層路盤まで打ち換えた。歩車道境界ブロックを据え直し、側溝をプレキャストで復旧する。

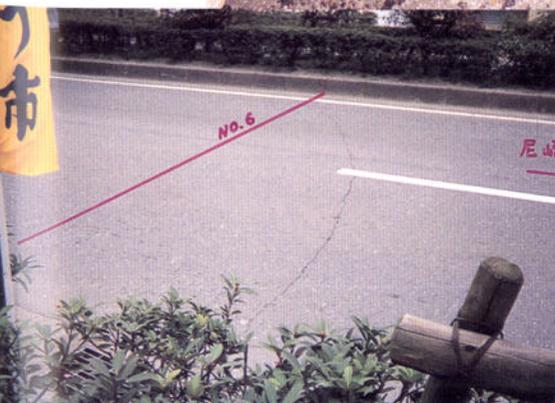
道路横断方向に全幅にわたって亀裂が生じた。

横断方向に数カ所の亀裂が発生

現状の交通量により舗装厚を決定 (B交通) し、AS舗装の打ち換えを行った。

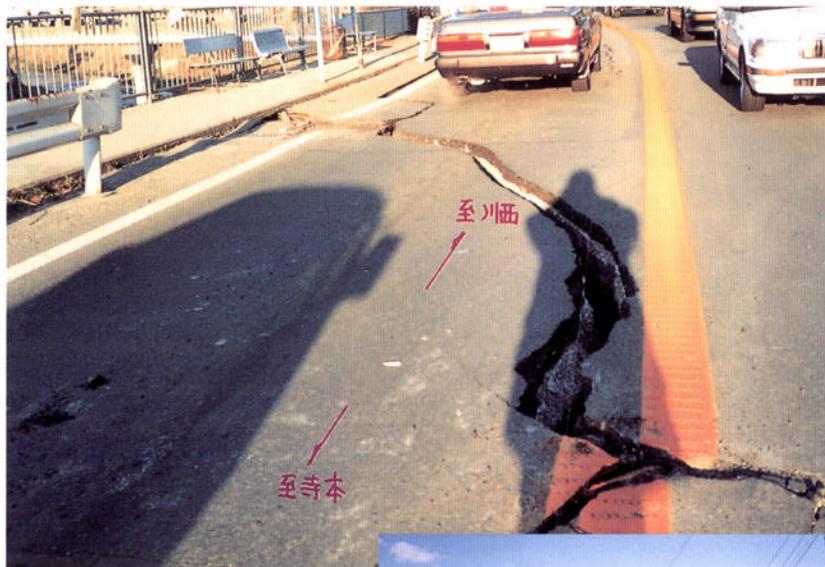
伊丹陥凹地帯に位置し、被災は集中しており、二級河川・天神川との堤防兼用道路区間において、道路中心部より河川側車線にかけて最大幅20cm、深さ60cmの亀裂および10cm程度の段差が生じた。また被災区間において、全体的な沈下が発生した。

川沿いの車線の陥没大

亀裂には切込碎石を充填し、亀裂発生区間はAsによるオーバーレイを応急施工した。本復旧においては、既設As厚さ(10~27cm)を考慮し、現況交通量から舗装厚を決定(B交通)。前後の縦断に合わせて補充碎石を施し、As舗装の打ち換えを行う。

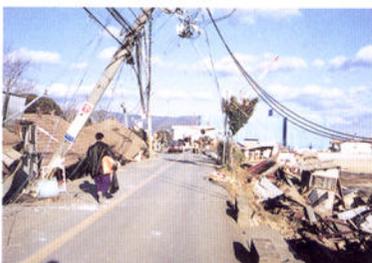
有馬・高槻構造線沿いに位置し、道路の両側が農業用ため池となっており、地震による家屋や電柱の倒壊、路肩石積みの破損、舗装面のクラック等により通行止めとなった。

路肩石積みが破損し、舗装面にもクラックが入った

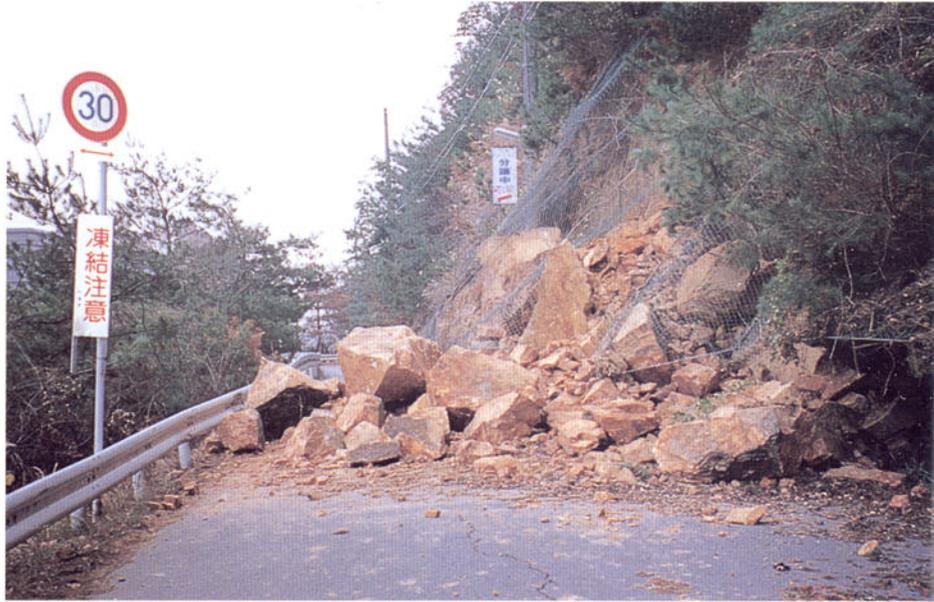
この地域は六甲山の花こう岩で亀裂が多く、もろい岩質であるため地震により崩壊した。また、河川側は玉石を使用した急勾配の石積みであり、地震により崩壊し、舗装面にはクラックが入った。

花こう岩が道路へと崩れ落ちる

山側に対しては、崩土撤去後、浮石の撤去を行い、落石防止ネットを施工した。河川側には積みブロックを施工し、舗装面の打ち換えを行う。

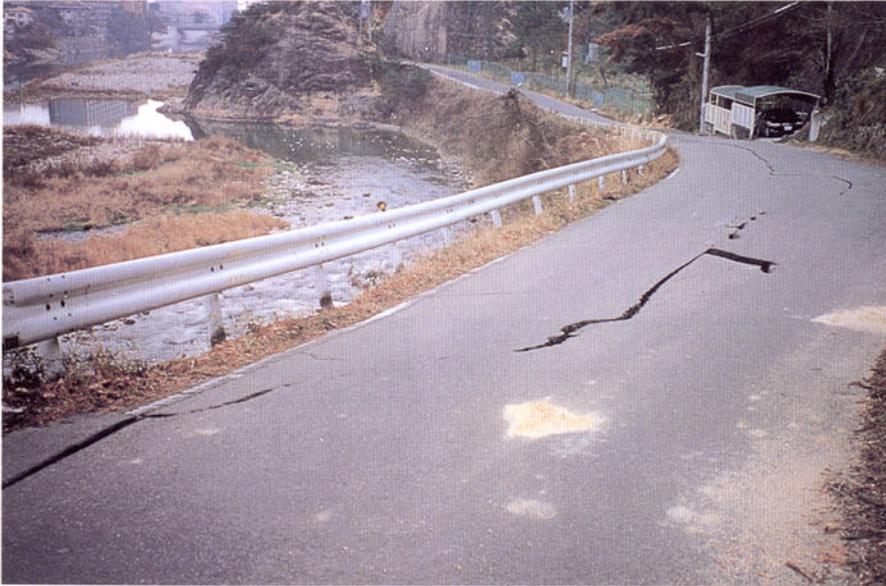
舗装面にはクラックが入った

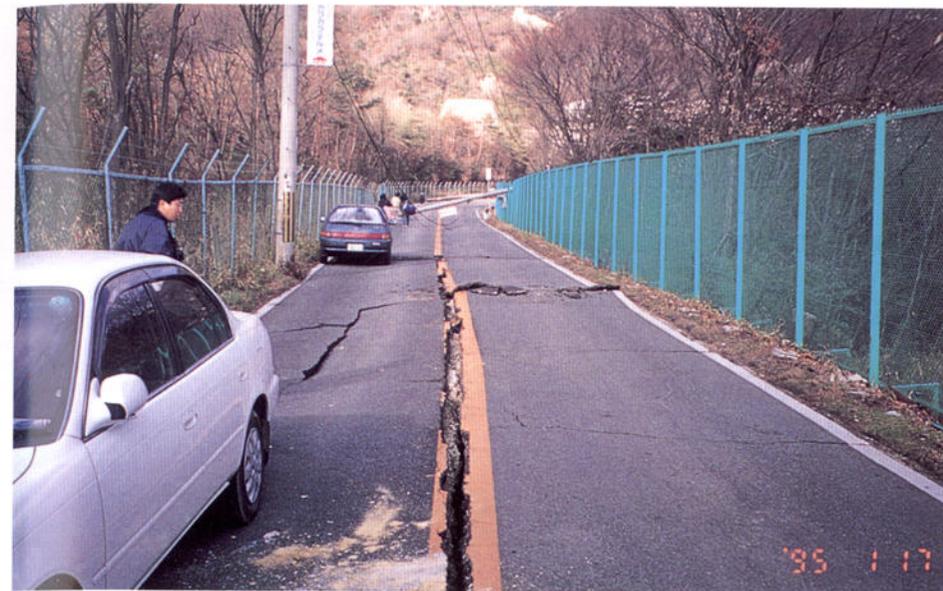
道路には大きな亀裂が生じた

舗装の打ち換え工法により、路体より転圧をしなおし、舗装の打ち換えを行う。

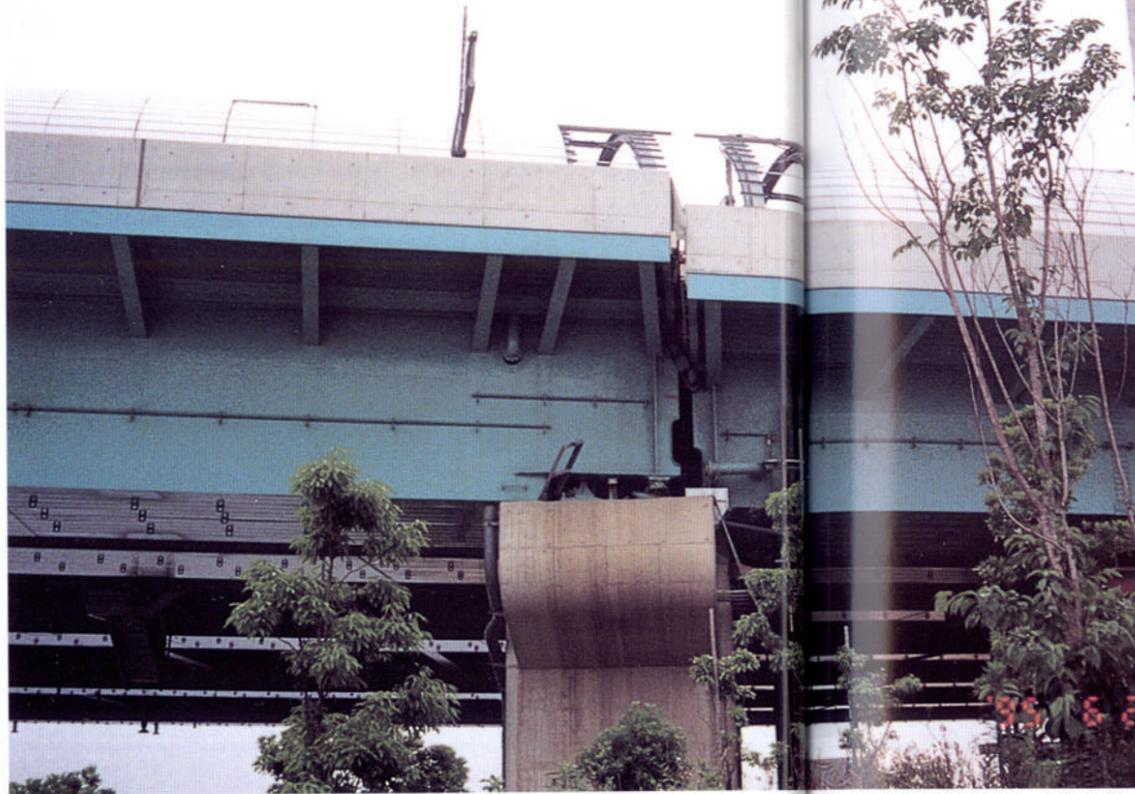
夙川橋および西宮港大橋において、護岸に近接する橋脚に地盤の液状化によるとみられる大きな移動が生じた。この橋脚の移動と地震の衝撃により、橋脚基礎(ベノト杭、オープンケーソン)の損傷、支承の破損・欠落、桁端部の変形が生じた。路面においては、伸縮装置の破損・遊間異常、支承欠落による路面の段差が生じた。また、壁高欄中の照明用配線が切断され、照明の点灯ができなくなった。

夙川橋は橋脚が移動し、支承が欠落した

応急復旧工事として、夙川橋においては落橋防止の仮受ベントを設置し、通行車両の安全確保のためレーザーを使った桁変位の監視システムおよび警報システムを用いて異常発生時に対応できるようにした。本復旧工事としては、損傷を受けた基礎杭周辺の増杭、破損した沓の取り換え、変形した桁端部の補修を行う。西宮港大橋においては、ジャッキアップにより破損した沓の取り換えを行う。

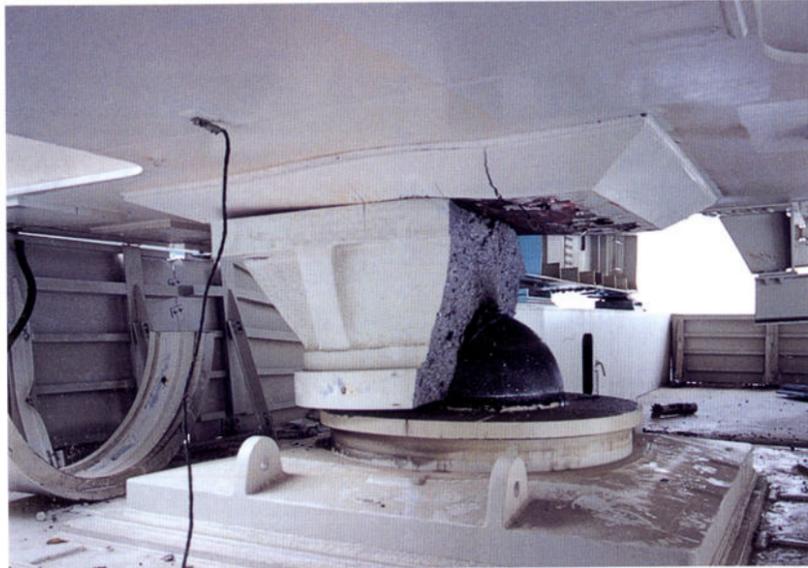
西宮大橋西側で支承欠落

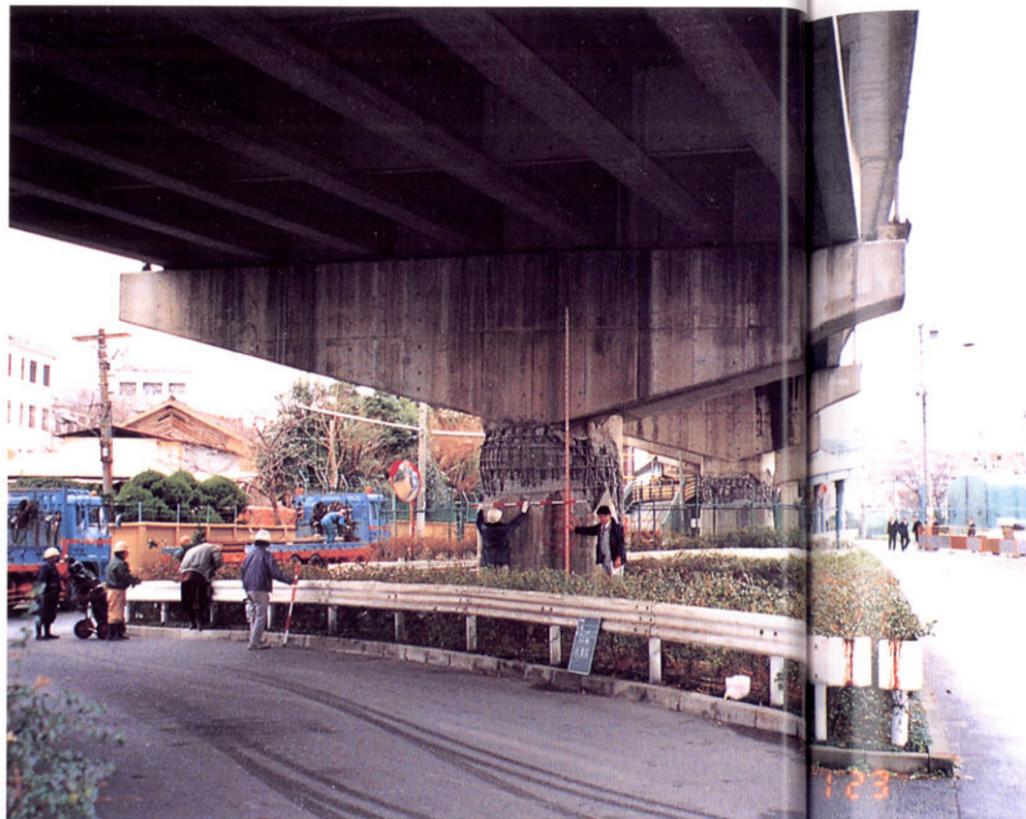
全橋脚柱には、軒並み橋軸方向慣性力と思われる大きなクラックが発生しており、程度の差はあるが主鉄筋が露出している状態だった。特に損傷の激しいものは、ほぼ全周にわたってコンクリートが脱落しており、主鉄筋は完全に座屈し帯鉄筋も脱落、一部落下していた。

全橋脚柱にせん断クラックが発生し、程度の差はあるが主鉄筋が露出

「道路震災対策便覧」による被害度判定結果は、10橋脚のうちランクA(大被害)が6、ランクB(中被害)が1、ランクC(小被害)が1、ランクD(被害なし)が2橋脚と判定された。このうち、大被害と中被害の7橋脚についてはRC巻き立て工法、小被害の1橋脚は樹脂モルタル注入工法を採用する。

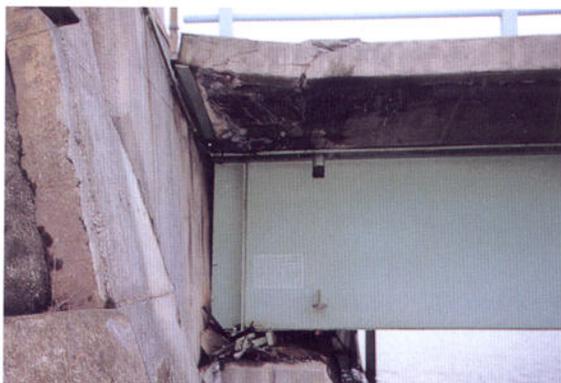
左右岸橋台が地盤の流動により河川センターに向かって34cm移動した。また、水平方向の揺れにより橋桁を受けている可動側支承が倒壊。可動側バラベットの箱形鋼桁が衝突し、バラベットのコンクリート床版、地覆等が損傷した。さらにバラベットの床版に段差が生じたことにより、伸縮継手が破損。橋台背面の盛土箇所にも40～50cmの段差が生じたため、復旧まで通行止めとした。

鋼桁の水平動により、バラベットのコンクリート床版等が破損

復旧費に橋梁災害関連費を充当し、両岸橋台バラベットの造り直し、支承の取り替え(耐荷荷重20tを25tに)、損壊したコンクリート床版および地覆、伸縮装置を修復することとした。まず、左岸側橋台バラベットの取り壊し、橋台前面に仮設したジャッキアップ受台にジャッキを設置し、桁をジャッキアップ。次に右岸橋台バラベットのアンカーとし、橋桁を所定の位置まで水平移動させ、新設した支承に据え直す。後は順次、バラベットのコンクリート床版、地覆、伸縮装置を復旧する。

バラベットの堅固にせず、力の抜ける工夫をすれば、桁の損傷を防げたのではないだろうか。

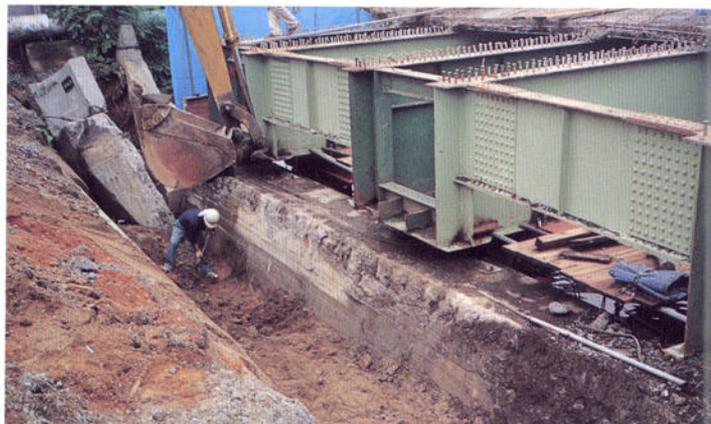
バラベットのコンクリート床版撤去後の橋梁端部

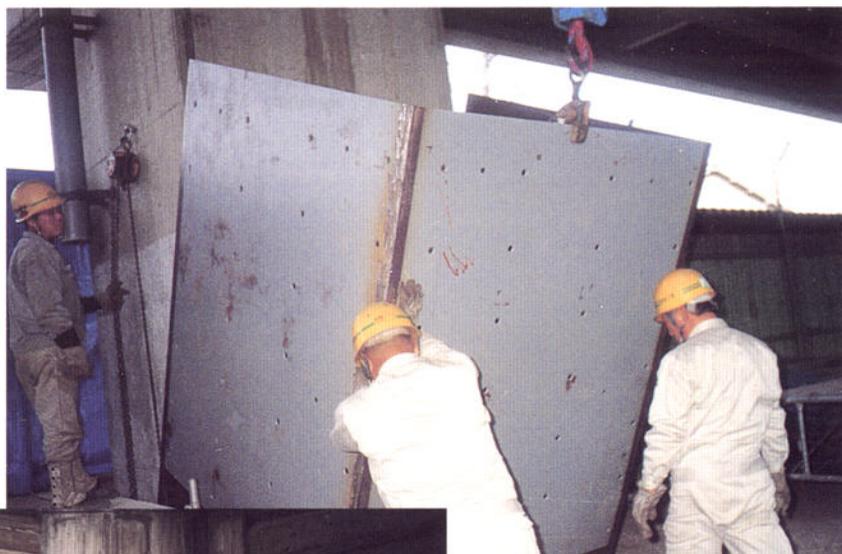
上部工(PC桁)の揺れによるせん断および曲げの力により、20本のコンクリート橋脚のうち16本に幅2mm以上の水平および斜め方向のクラックが橋脚(地表面から約3mまでの間)の4面に無数に発生した。一部のひび割れ箇所では、コンクリートの欠損も発生していた。

クラックの進行防止と、力学的症状の回復を図るため、ひび割れ箇所にエポキシ樹脂を注入する。また、損傷の大きい15橋脚は、柱の4面を厚さ6mmの鋼板で巻き立てることとした。鋼板はアンカーボルトでコンクリート柱に固定し、鋼板と柱の隙間(約5mm)にエポキシ樹脂を充填。両者を一体化させ、せん断に対する補強を行う。

鋼板巻き立ての施工状況

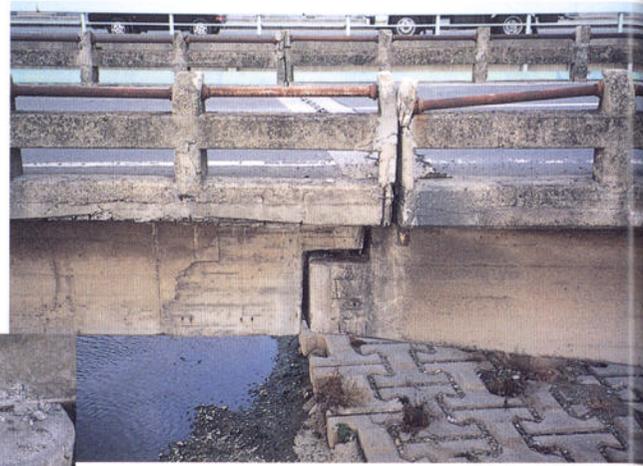
P2～P3間の吊り桁が、始終点側とも張り出し桁と激しく衝突。コンクリート製高欄が破損し、周囲にその破片が散乱した。また、H6ゲルバーヒンジの下流側吊り桁支承部に大きな損傷が見られた。橋脚支承部は、鉛直方向の衝撃によりセン断クラックが発生した。

コンクリート製高欄が破損

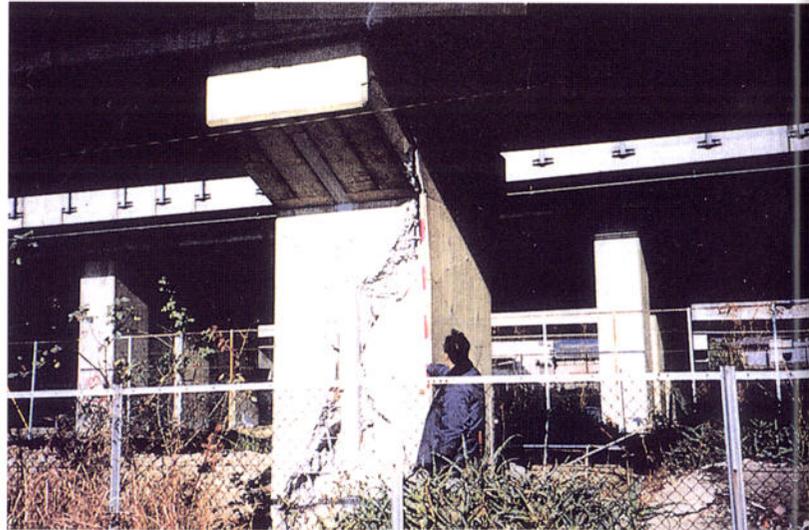
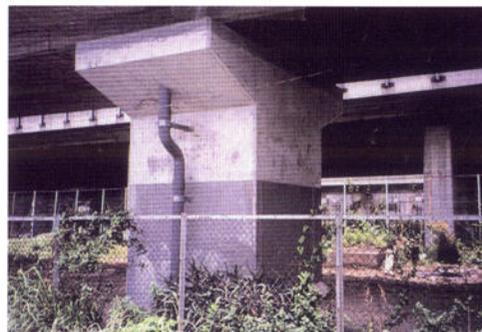
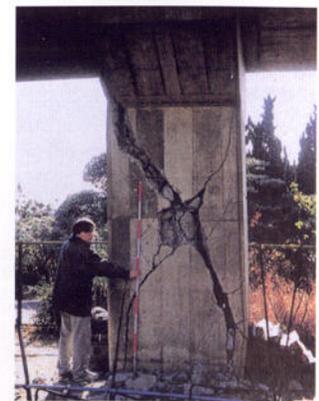
セン断クラックが発生

損傷度は「道路震災対策便覧」に従い、ランクA(大被害)と判断されたため、取り換えもしくはRC巻き立て工法での復旧となる。本橋の場合、路線の重要性から早急な交通開放をする必要性があることから、長期の通行止めを必要とする下部工の取り換えではなく、RC巻き立て工法を採用する。

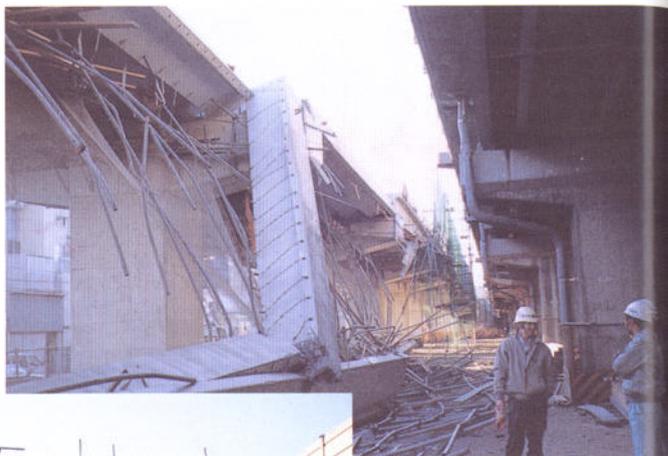
A1～P12のPCプレテン連結T桁の部分で、桁を橋脚にのせ、横組・連結コンクリートを打設する直前で今回の地震に遭遇。桁の移動・転倒・落下、沓の破損が生じたものの、死傷者等の被害はなし。

横組・連結コンクリートを打設する直前に地震に遭遇

桁の移動(5～15cm)27本、桁の転倒・破損23本、桁の落下・破断4本、沓の破損18枚の被害があった。移動した桁は撤去・仮置き、破損した沓を取り替え、転倒および落下した桁については廃棄処分として新たに製作・架設した。なお、本工事においては安全管理等を検討の結果、工事施工中の手戻り工事として取り扱われた。

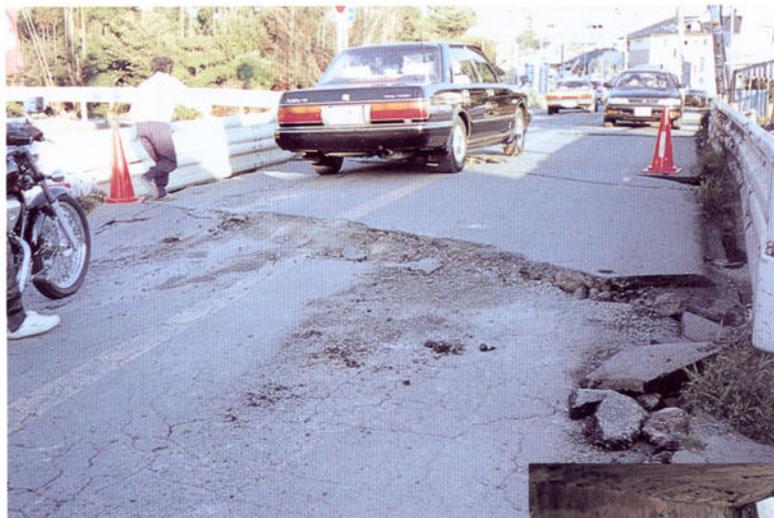
この地域は堆積層であり、地震によって橋台部分から移動し、橋台コンクリートにクラックが入った。上部工コンクリート橋板にもクラックを生じ、破壊状態となったために通行止めした。

上部工コンクリート床版などにクラックが生じ、通行止めに

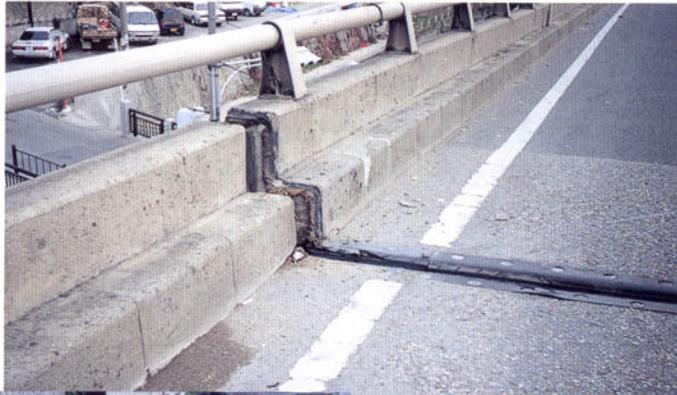
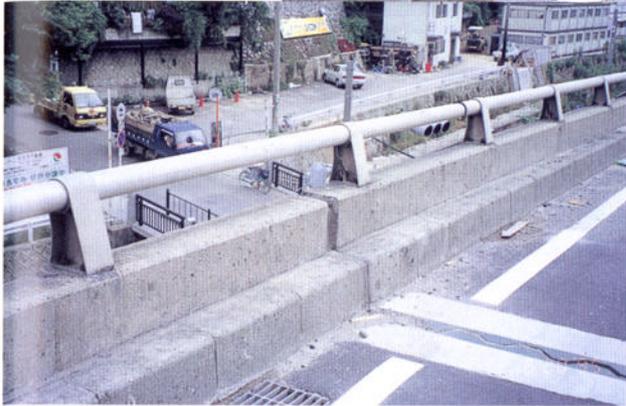
支承が全て破損し、橋上に隙間を生じた

鋼製支承が全数量破損し、同時にすれ止めも破損した。それにより、東側の桁は南側へ約10cm移動した。

桁をジャッキアップしてすべての支承を交換

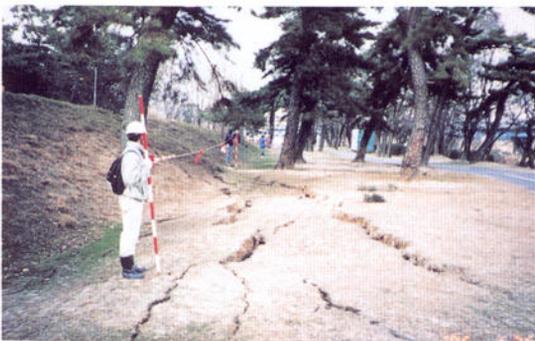
全川にわたり沈下、亀裂が発生し、堤防天端の通行が不可能な状況が生じた。特に甲武橋付近において、西宮市側では堤防が著しく沈下し、更に堤防天端、法面および高水敷にまで亀裂が発生し、舗装厚を越え堤体にまで達する亀裂が生じた。尼崎市側では同様の被害に加えて、円弧すべり現象が生じるなど、堤防そのものの強度が失われてしまい、堤防を根本的に改築する必要がある箇所も発生した。沈下は仮工事後も発生し続け、再三にわたりオーバーレイを行う必要があった。さらに被害は低水護岸にも及び、護岸構造物の崩壊や亀裂が発生し、護岸の沈下も確認された。また、下流部の堤内地には液状化現象による噴砂が確認された。

堤体が沈下し、法尻にも大きなクラックが入った

応急工事では、堤防天端に発生した亀裂にモルタルの充填やオーバーレイ舗装を行って当面の交通確保を図るとともに、堤体部や高水敷も二次災害防止のためモルタルの充填やシート敷設を行った。沈下や亀裂などの被害が著しい箇所は、鋼矢板による仮締め切り工事をを行い、出水期に備えた。本復旧では、沈下量や亀裂の規模、発生箇所等の被災状況を把握し、被害の程度により復旧工法パターンを設定。各分類により適切な工法で復旧する。復旧は舗装の打ち替えのみから沈下した堤防の嵩上改築工事、また被害の大きな箇所は別途迂回路を設置して堤体の切り返しを行うなど、堤防機能と強度の回復を図る。

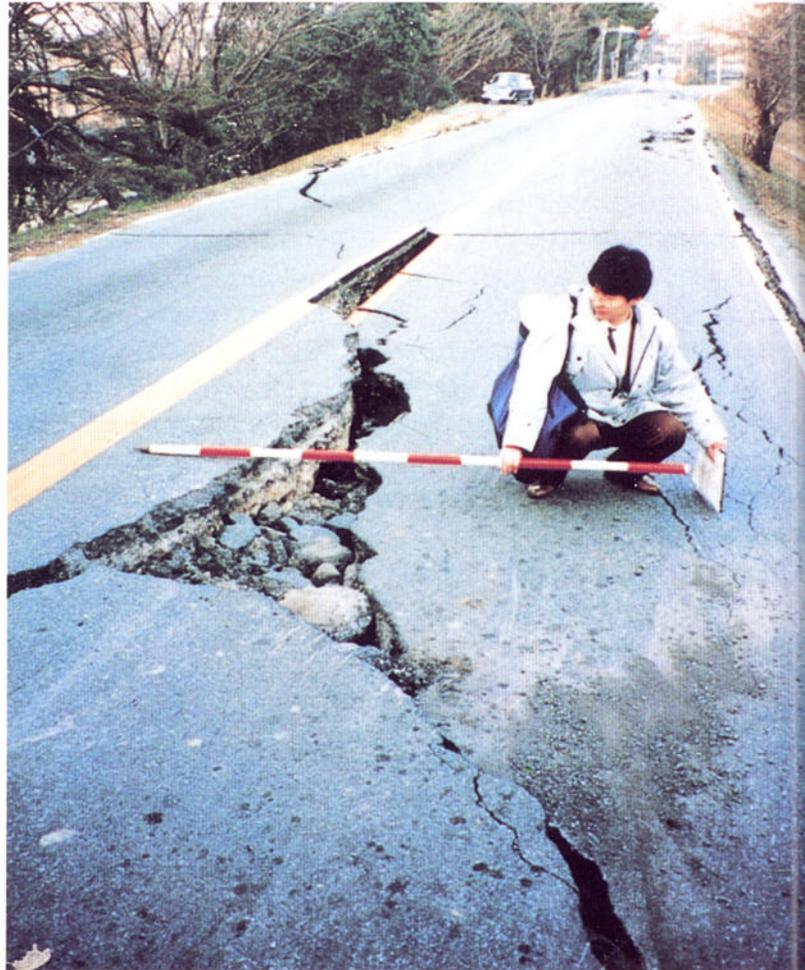
堤防道路上に大きなクラックが入り、堤全体が不等沈下を起こしている

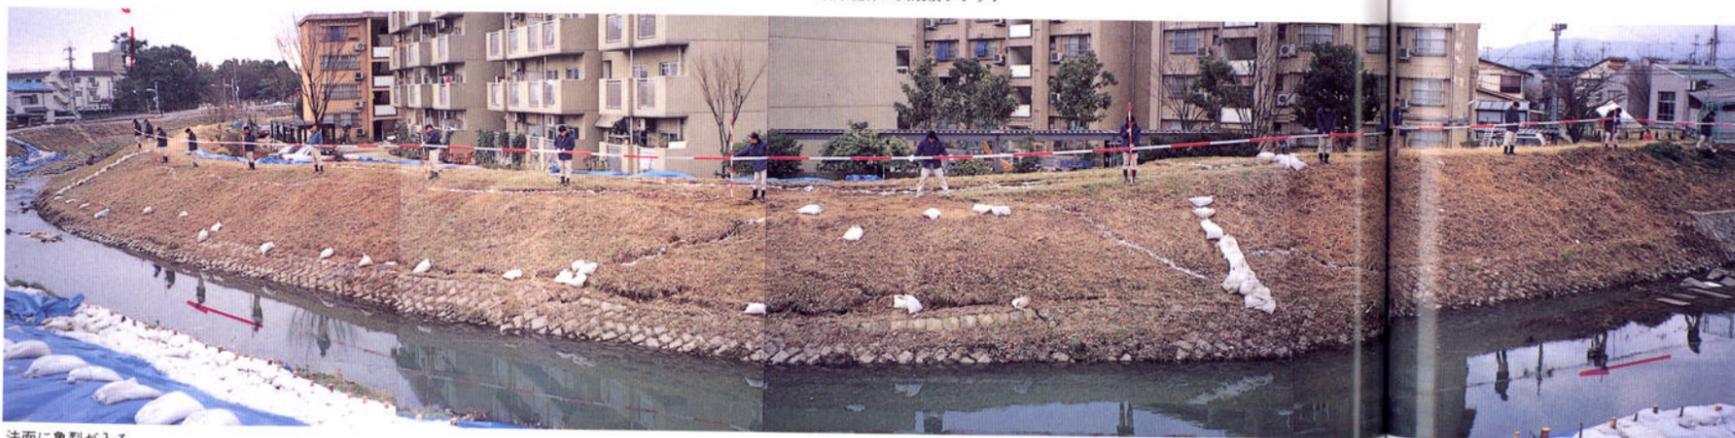
伊丹市瑞原地区で、延長300m余りにわたって左右岸とも堤防に大規模なクラックが生じ、堤防天端が陥没するとともに堤外部の護岸にはらみ出しが生じた。この箇所は左右岸ともに人家連坦地区となっており、今後の出水による破堤等の影響は甚大であると判断されたため、応急処置として土のうおよびブルーシートによる堤体保護を行った。

法面に亀裂が入る

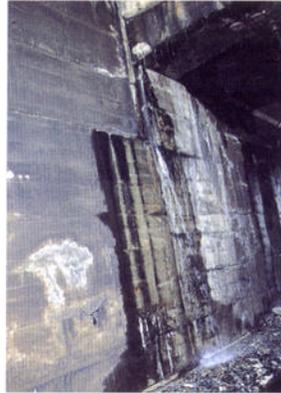
天井川で、河川がJR神戸線の上を橋梁で横断。橋台に大きなクラックが発生し、JR線に漏水した。余震などで被害が拡大すれば市街地へ流出するおそれがあり、早急に対策を必要とした。

山側の橋台が線路側に押し出され、上面河床より漏水が発生

JRの担当者との協議では、電車の早期運行をめざすJR側と安全性の確保の確認を強調する県との意向がかみあわず、調整は難航した。結果、JRは河床より下部を担当。橋脚のクラック発生部を鉄板等で、橋台は背面土砂を掘削して橋台増厚工およびテールアルメ、ソイルセメント工でそれぞれ補強。県は河床石張、護岸を原形復旧する。工事は、JR橋の上流で河川水をポンプ排水しながら芦屋川を全断面開削するという非常工法。出水時にはいつでも掘削土砂を埋め戻し鉄板を敷く体制を整え、24時間作業を進めてJR線の使用開始に間に合わせた。

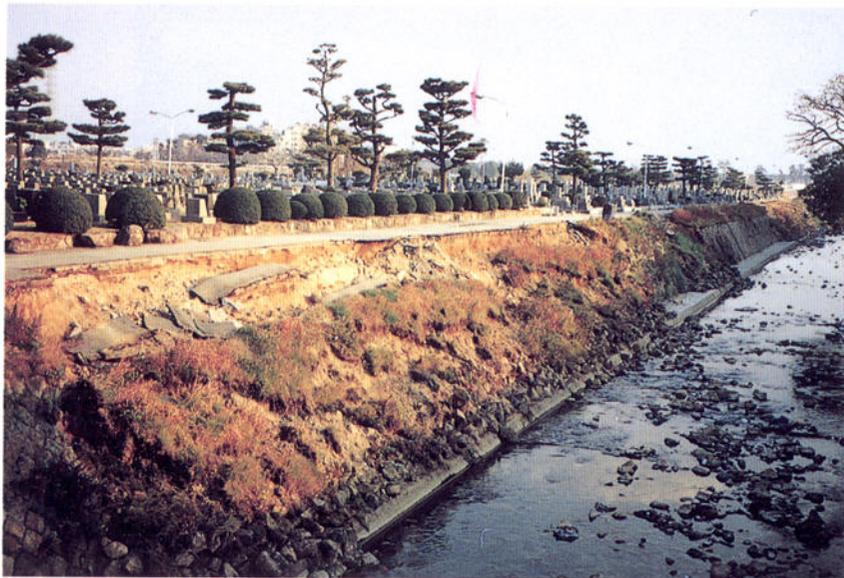
延長133 mにわたり石積み護岸が崩壊

地割れが発生した箇所を崩壊の拡大を防ぐとともに、出水の二次災害を防止するため、土のう積みによる応急仮工事を行った。しかし、被災範囲が広く、通常の土のう積みでは作業に日時を要するため、コンテナバッグを使用することで工事の迅速化を図った。

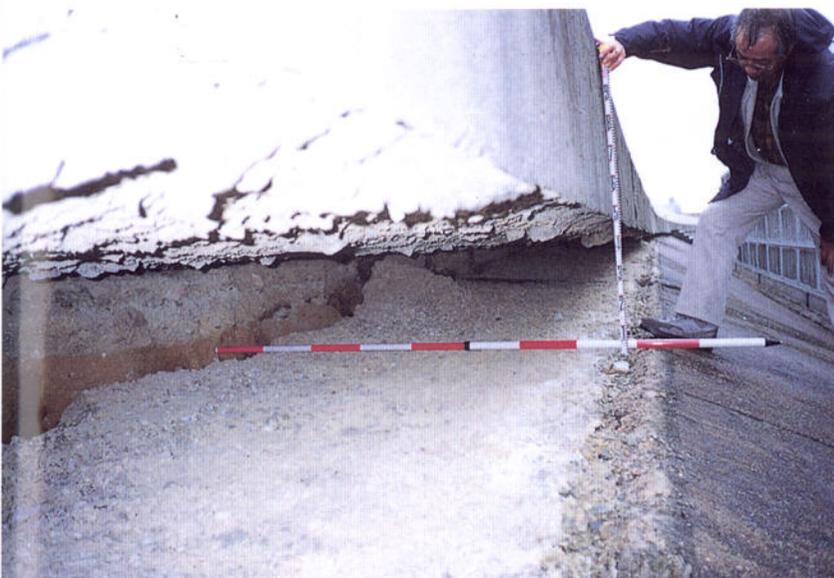
杭で支持された床版を残して堤体が沈下

床版下の空洞部をモルタルとベントナイトを混合した充填材を注入して閉塞する。

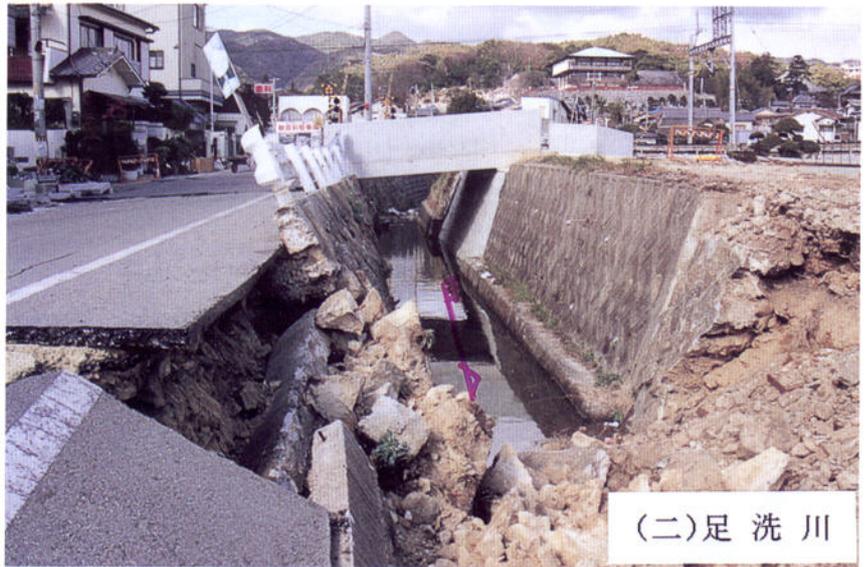
河川の空石積み護岸と背後地高台にある民間保養施設の石積み擁壁が崩落し、崩土や雑木が河道を閉塞した。堰上水の浸食による保養施設倒壊と跳水による護岸破損が想定された。

石積み護岸が崩壊

右岸市道側については、震災直後に土のう積みにより仮復旧し、生活道路の機能を回復した。本復旧は原形復旧を基本とし、護岸については施工性を考慮してブロック積みとした。また、左岸築堤部は切り返しにより堤体安定を図る。

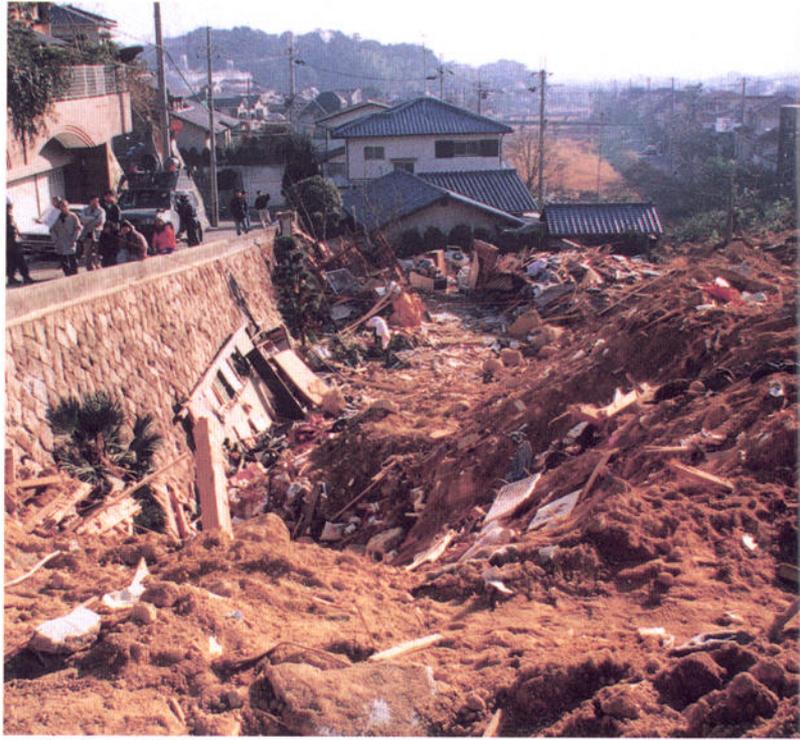
仁川を飛び越え、対岸まで埋塞した土砂

地すべり対策としては、従来の工法を多く採用している。抑止工としては、直径508mmの鋼管杭による杭工を用い、抑制工としては集水井工、集水ボーリング工、押さえ盛土工等を用いている。また、仁川の護岸や床固工に擬岩を採用するとともに、長大な法面の緑化を行うことにより良好な自然景観の回復をめざしている。

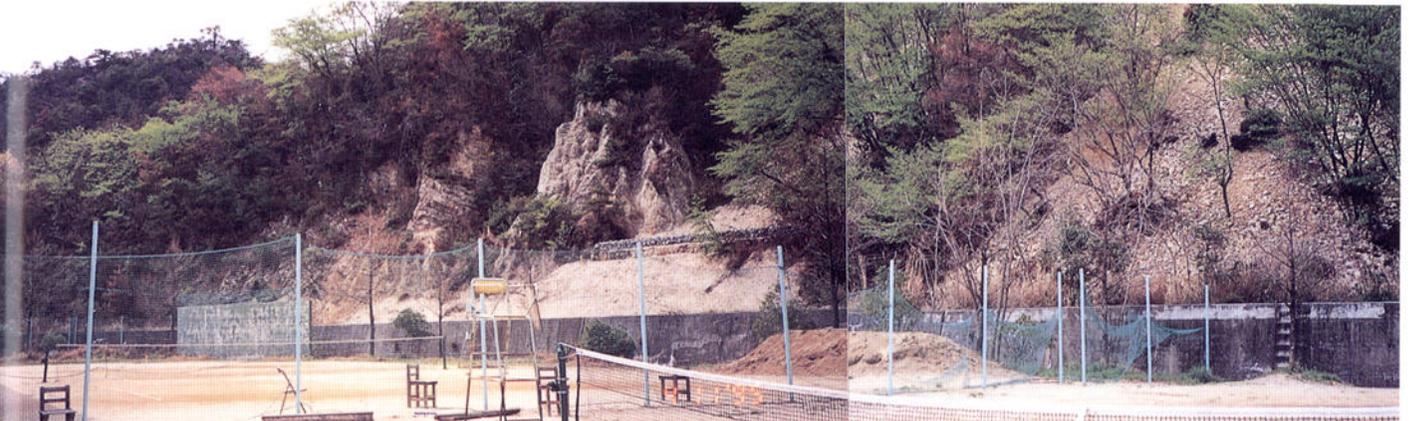
県立宝塚高校のグラウンド裏山の崩壊(白瀬南谷川)

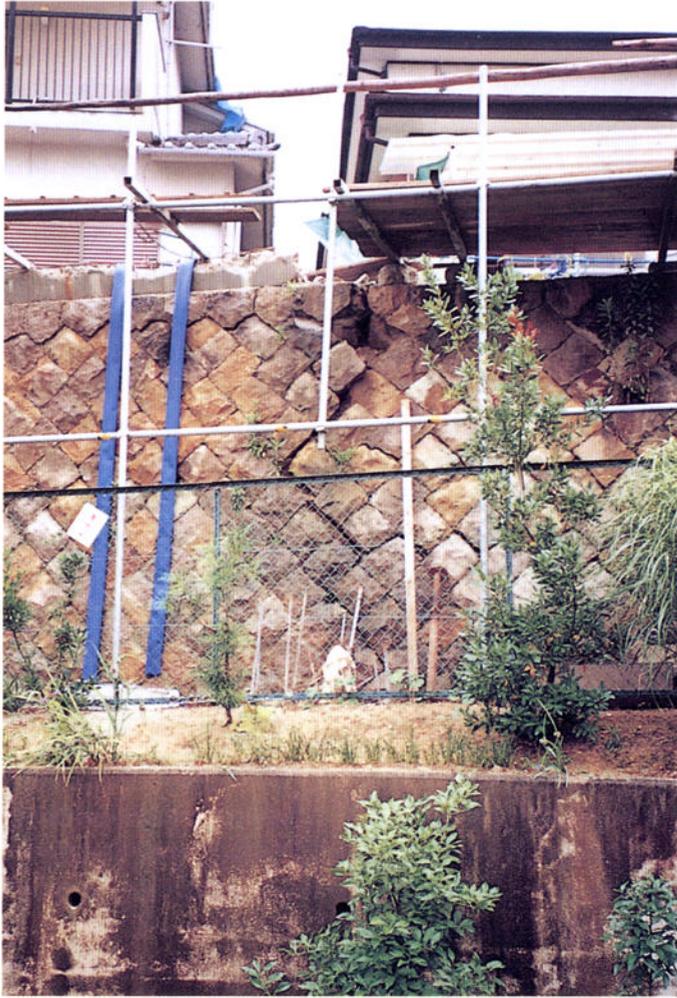
階段状に開発された地区の人家7戸が全壊し、1戸が半壊。擁壁にも大きく亀裂が入り、傾くなどの被害が発生した。人的被害や家屋への被害はなかった。

L型擁壁工 H=4.3 m L=61.0m

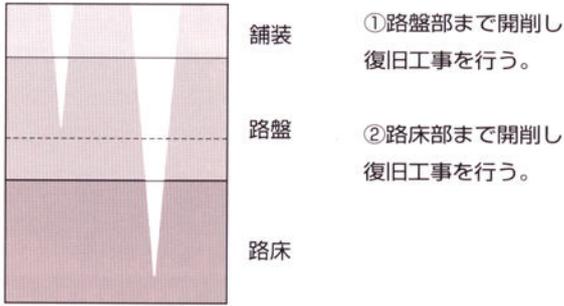
(1) 亀裂（亀裂が達している層まで開削して復旧工事を行う）
