## 第 3 編 施 工

| 工事概要 | 工 事 名 | 大 開 駅 災 害 復 旧 工 事 |
| 工 事 場 所 | | 神戸市兵庫区大開通り8丁目 |
| 概 要 | | 開削工法（災害により破壊された駅舎の復旧） |

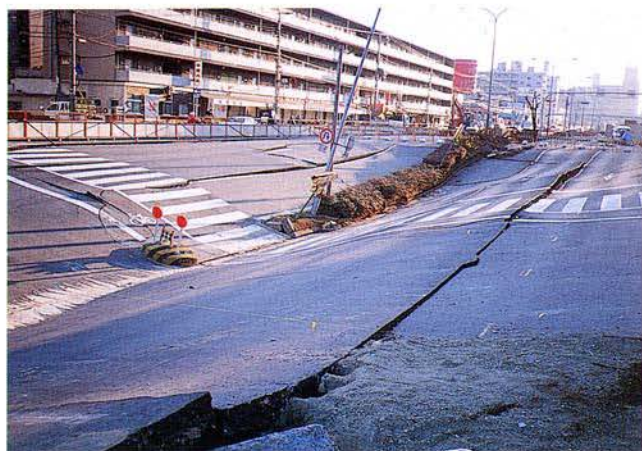
着手前

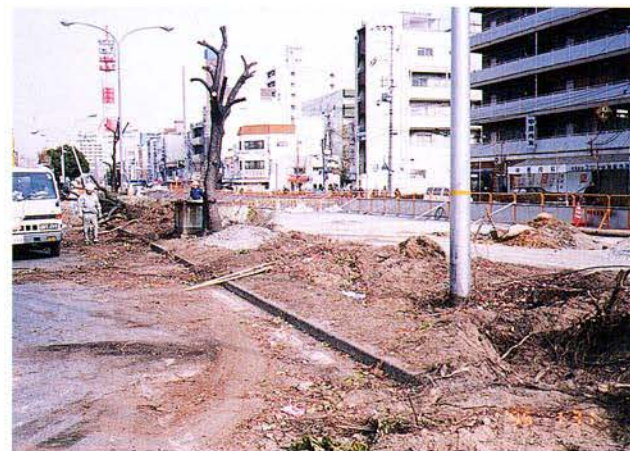
中央分離帯撤去

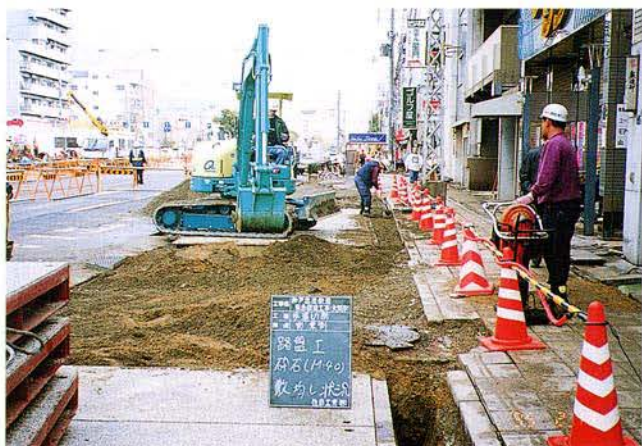
歩道切削工

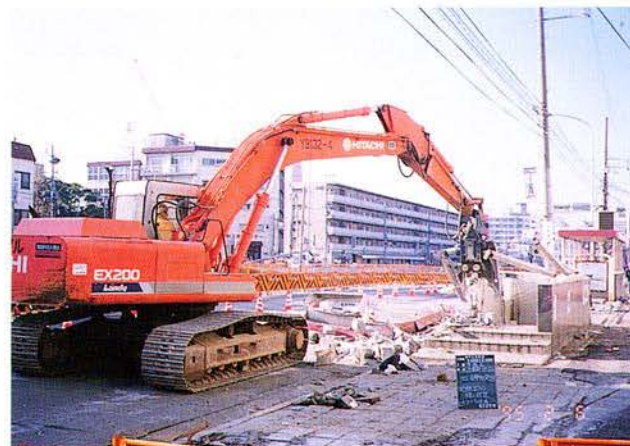
出入口部撤去工

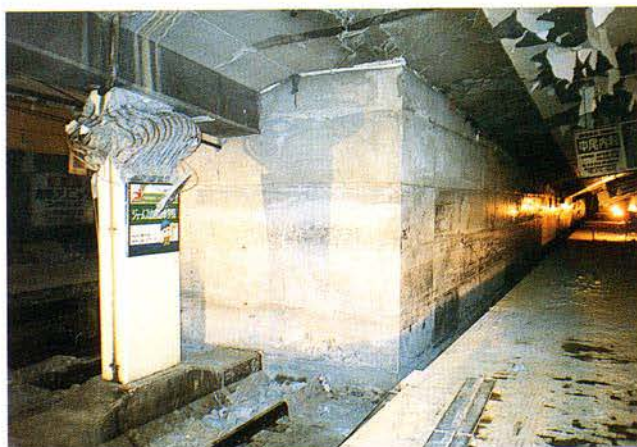
仮受エアモル工

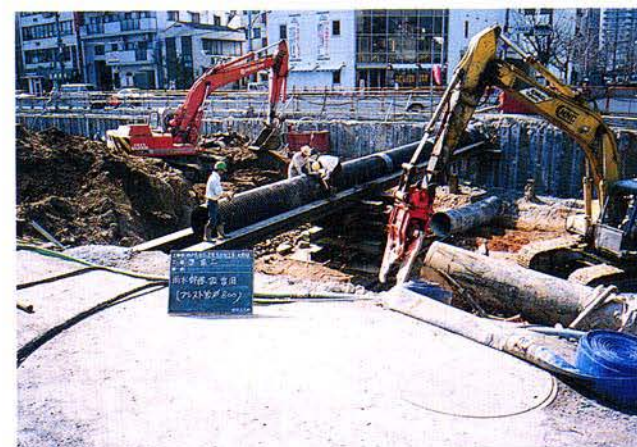
雨水幹線仮復旧

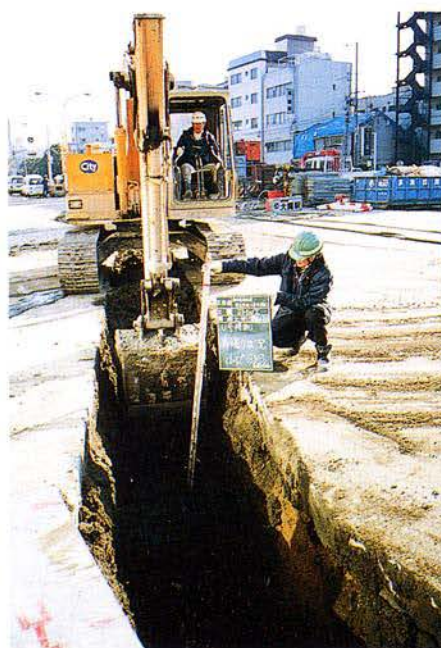
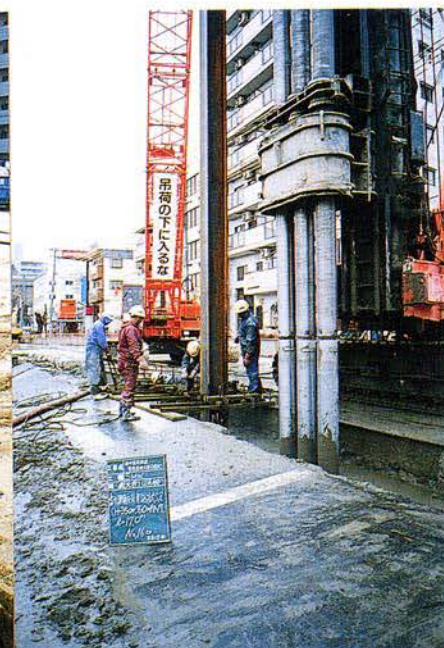
布掘・SMW工

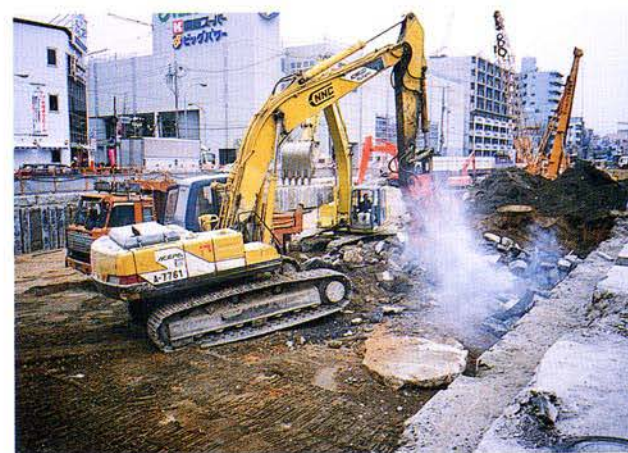
1次掘削

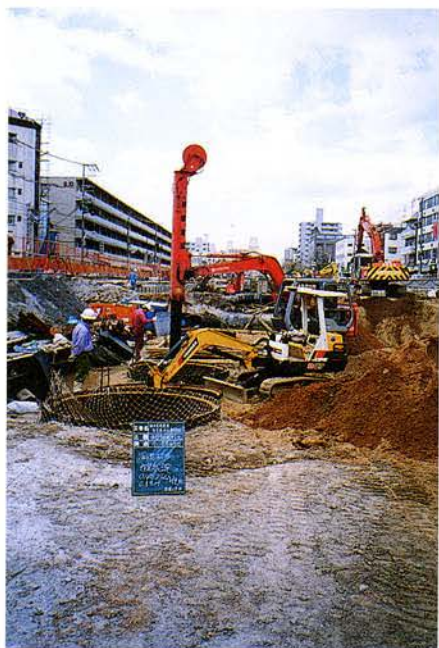
深礎工(路面覆工)

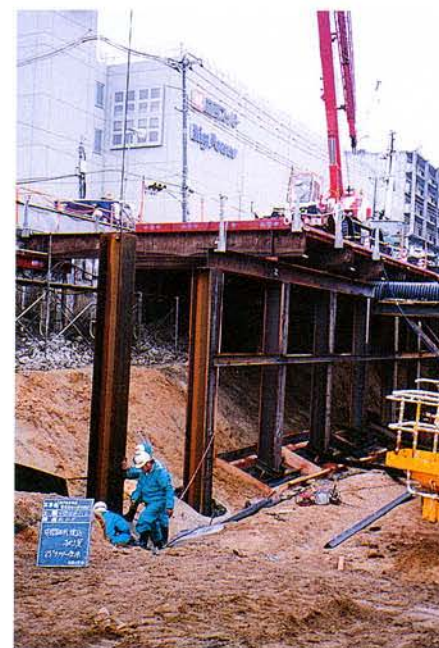
中間杭建込み(路面覆工)

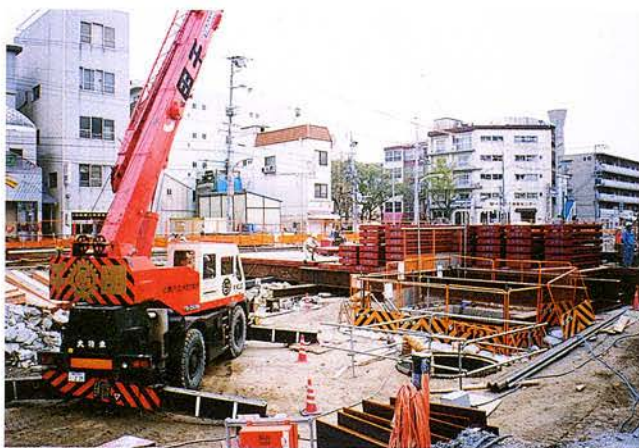
路面覆工状況

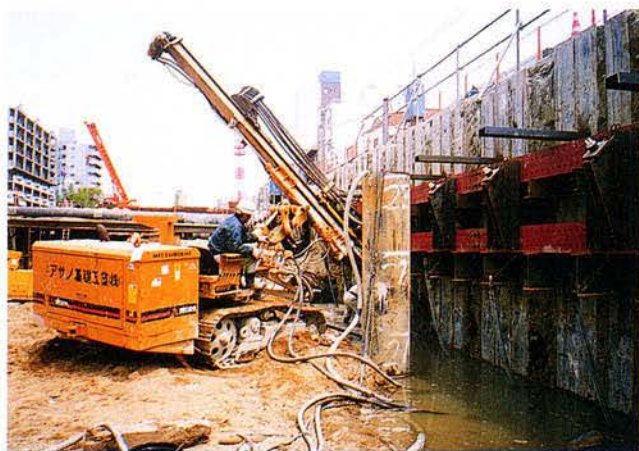
ウェルポイント工

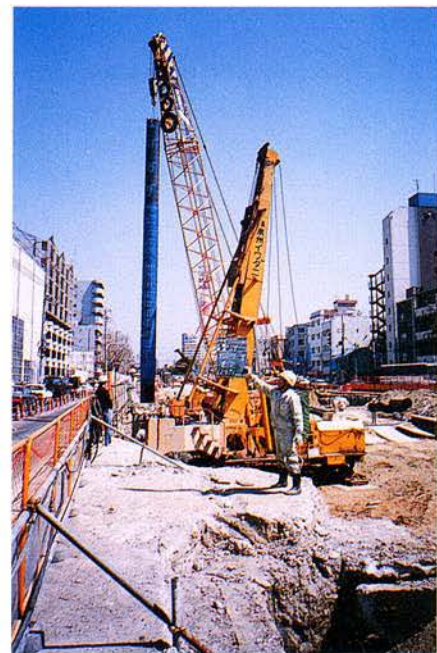
ディープウェル工

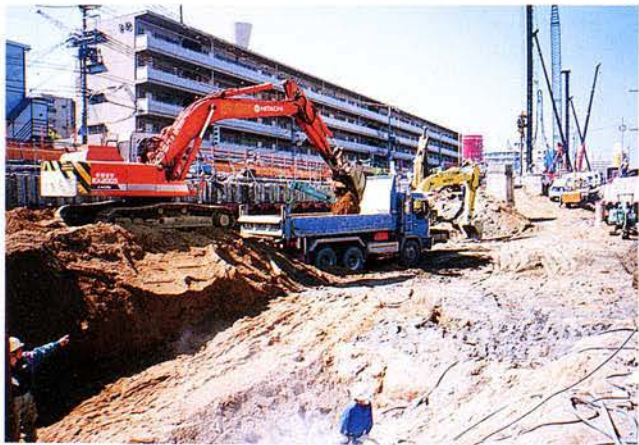
2次掘削

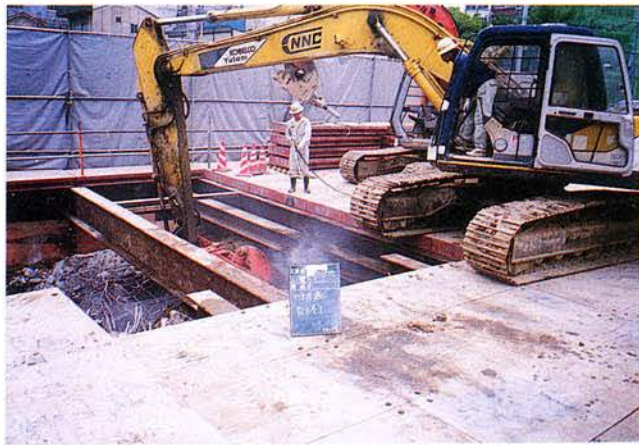
軀体壊し工（2層部上スラブ）

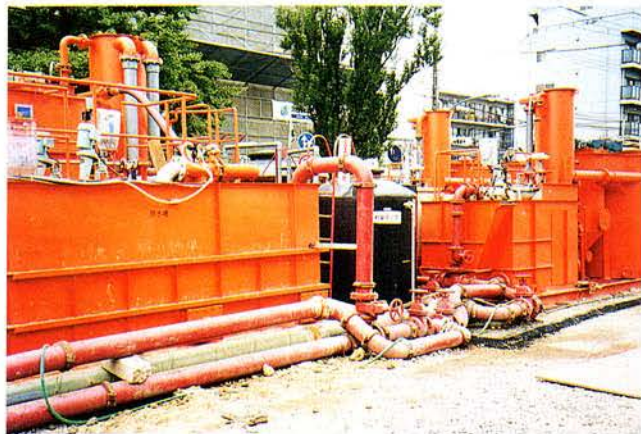
処理プラント

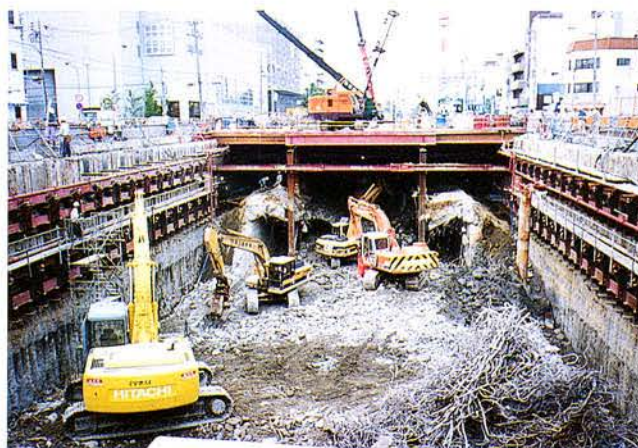
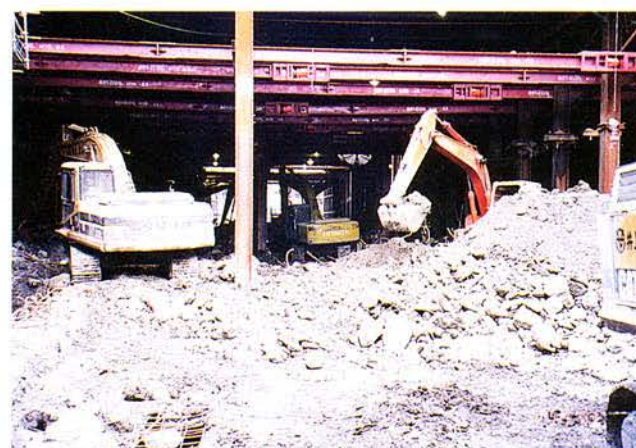
本体構築壊し状況

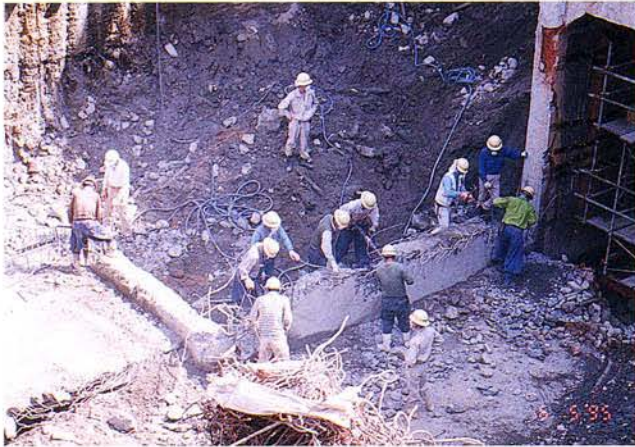
躯体砕り状況（人力）

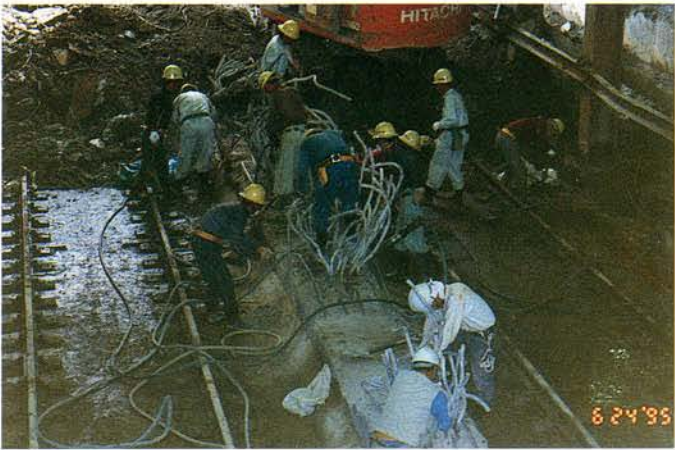
軌道防護工撤去工

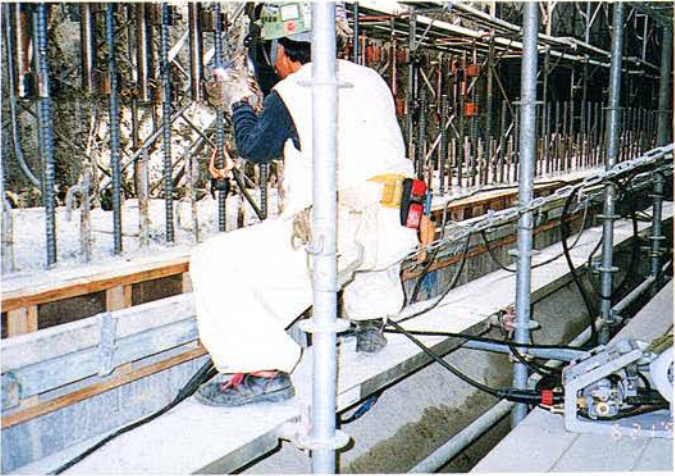
鉄筋エンカ-ズ溶接

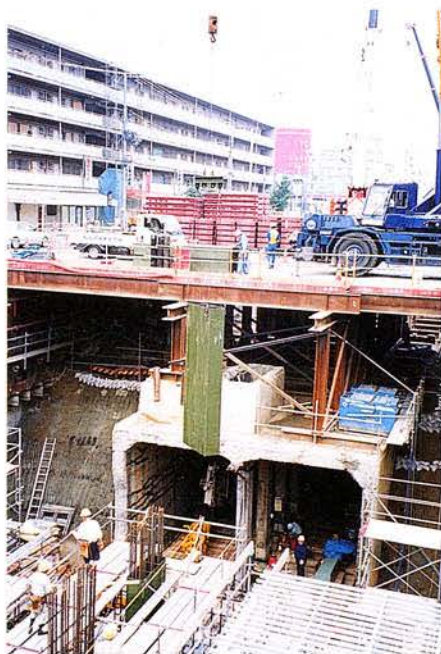
中柱鋼管柱建込み

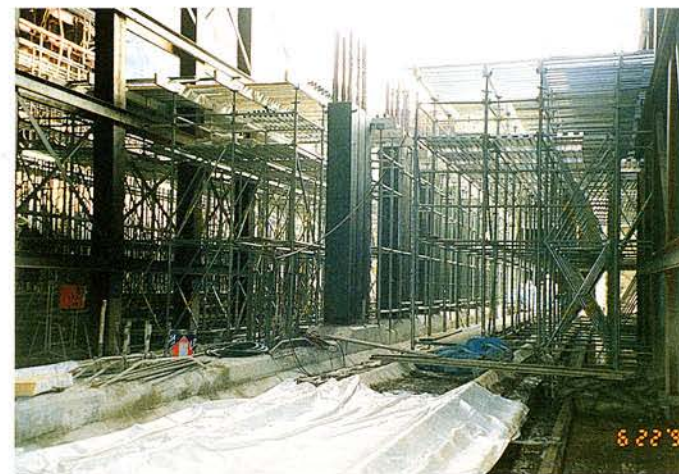
型枠支保工組立て

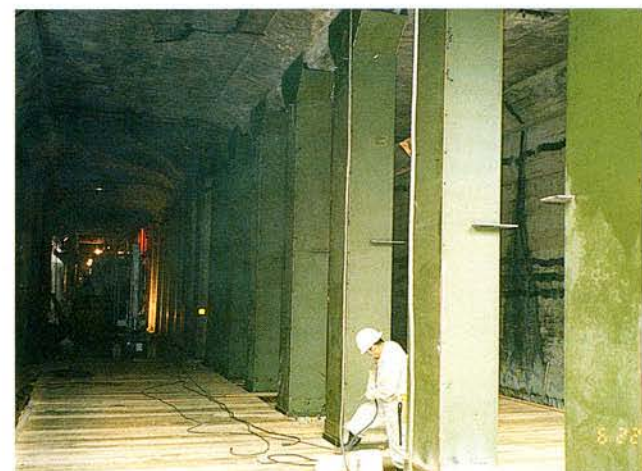
既設中柱補強工

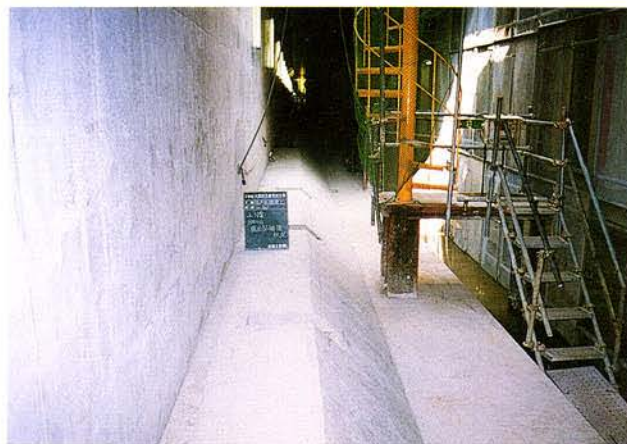
隅角部補強状況

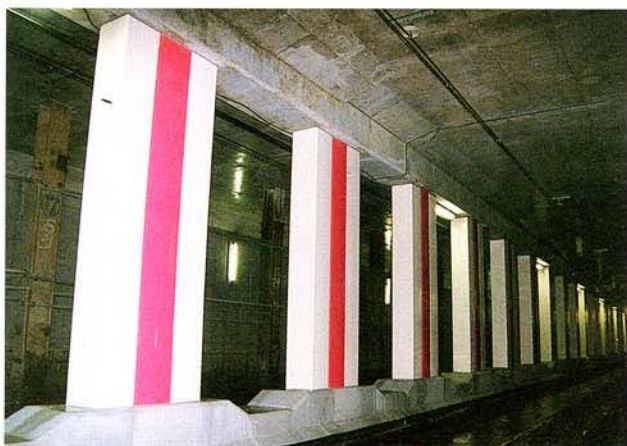
駅部仕上がり状況（大開駅通過時）

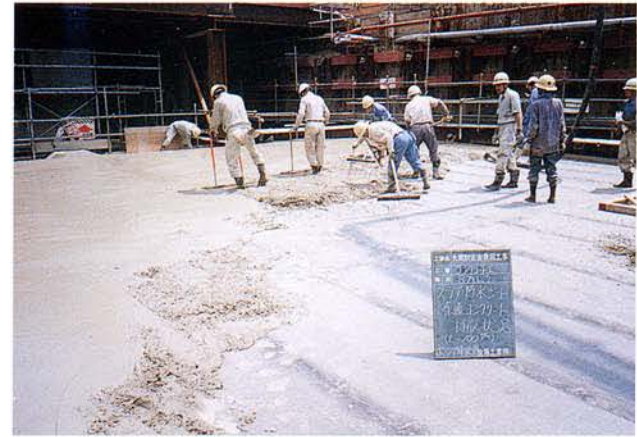
シート防水工（保護コンクリート打設状況）

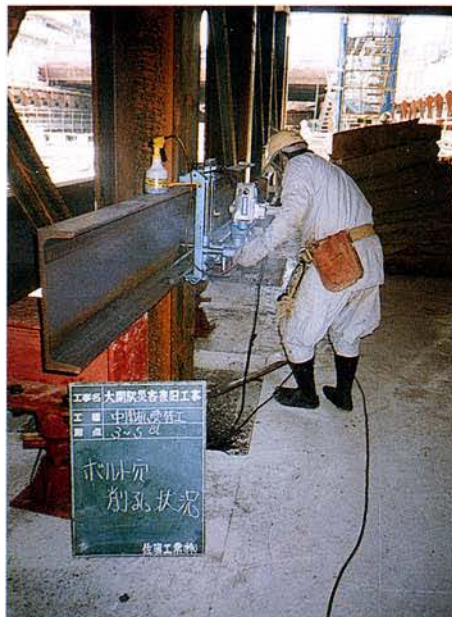
中間杭受替工

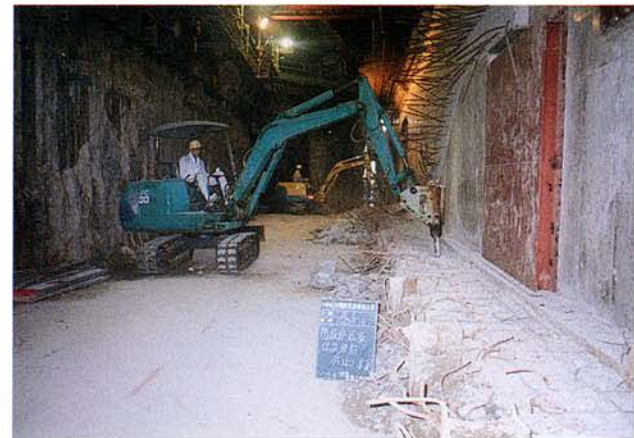
階段部底床スラブハツリ状況

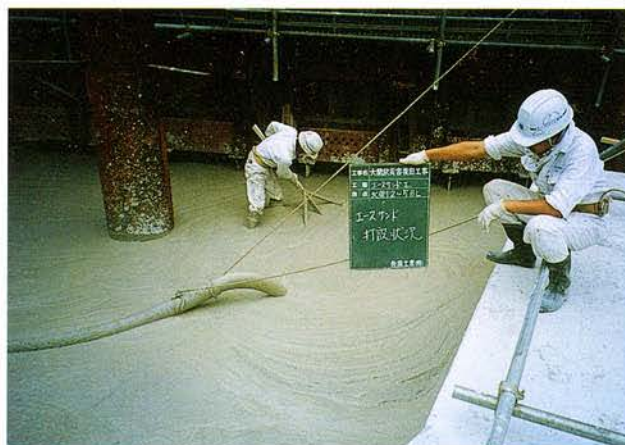
側部埋戻し状況

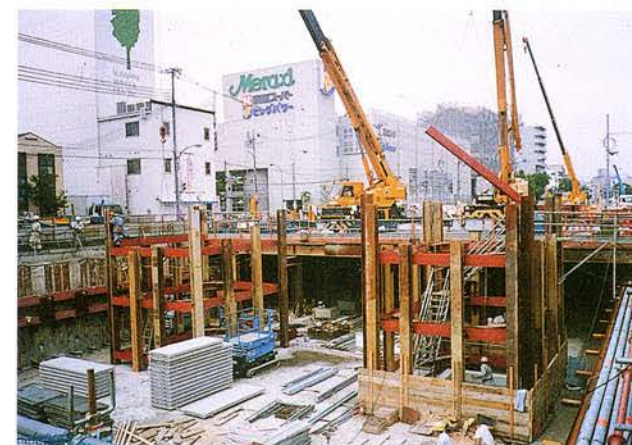
施工開口部土留め状況

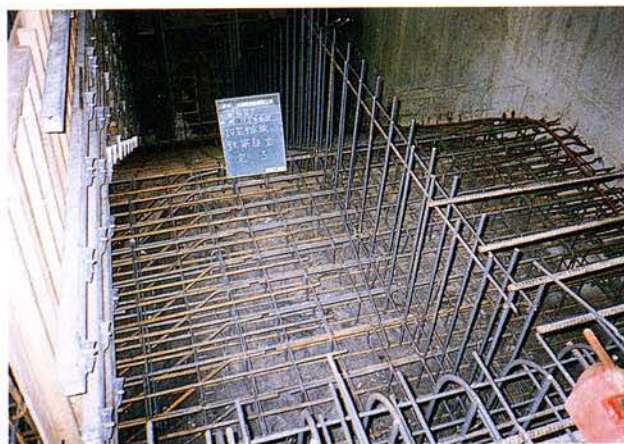
鉄筋組立状況(階段部)

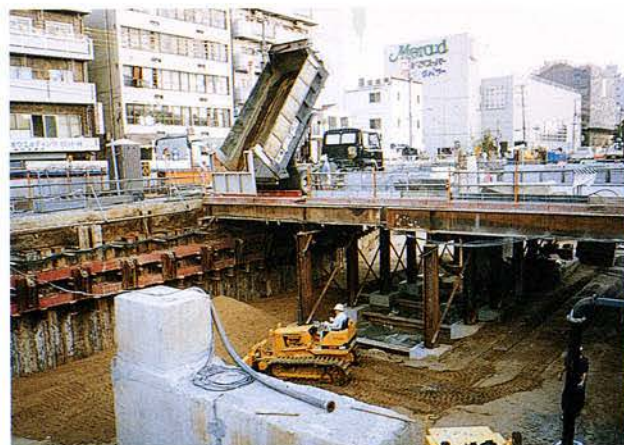
頂部埋戻し状況

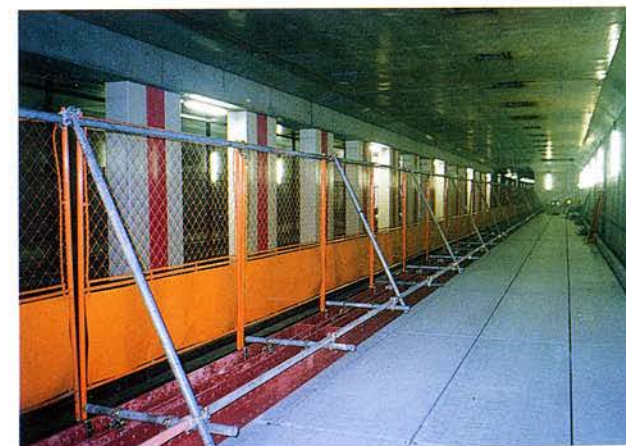
線路防護網盛替完了

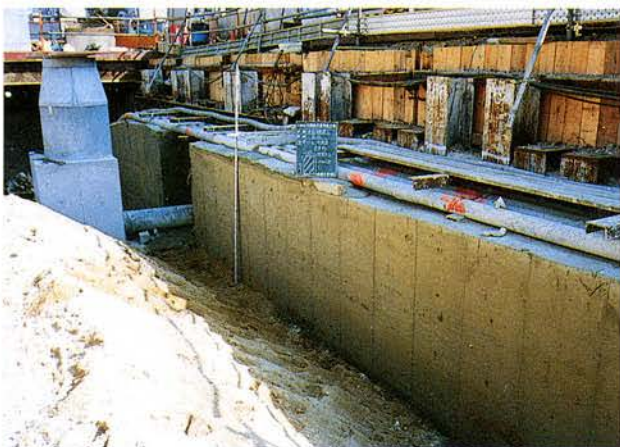
埋設管受防護状況

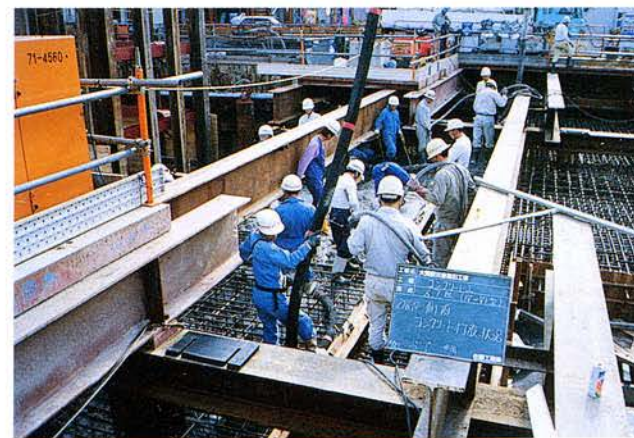
コンクリート打設状況(二層部)

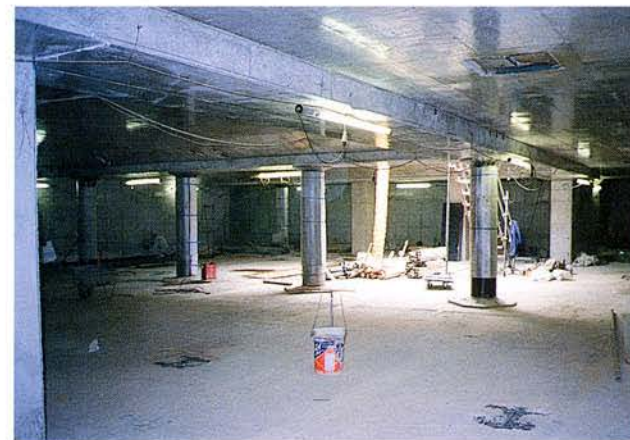
コンコース階仕上がり状況

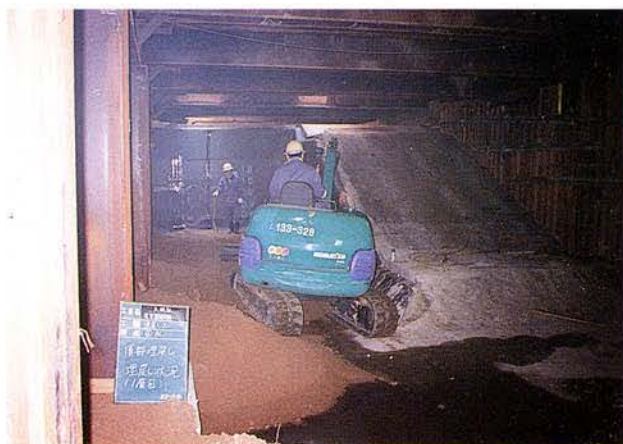
頂部埋戻し状況(覆工下部)

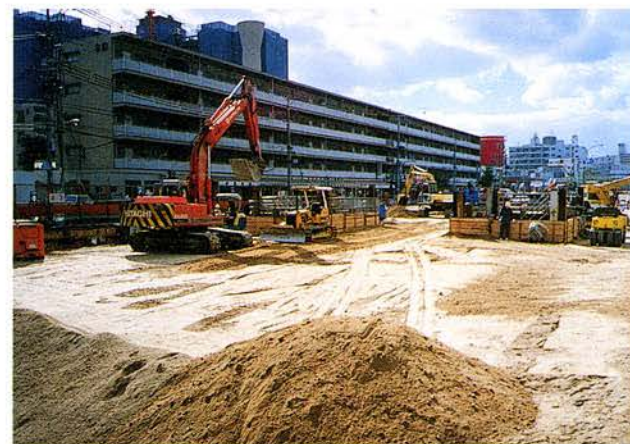
頂部埋戻し(路床)状況

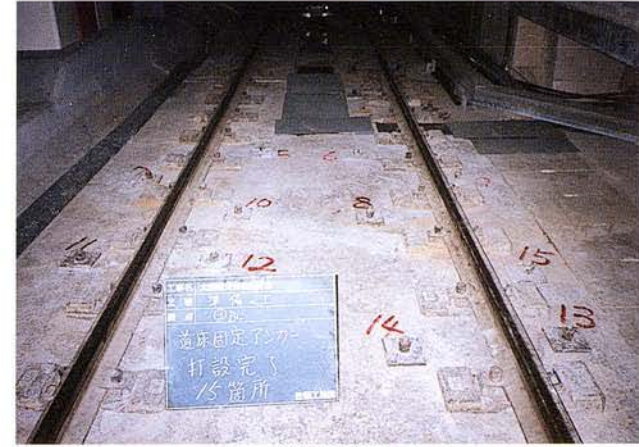
道床固定工

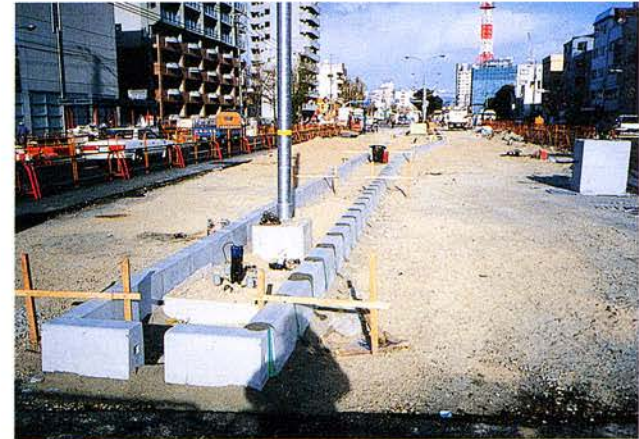
中央分離帯工(緑石据付)

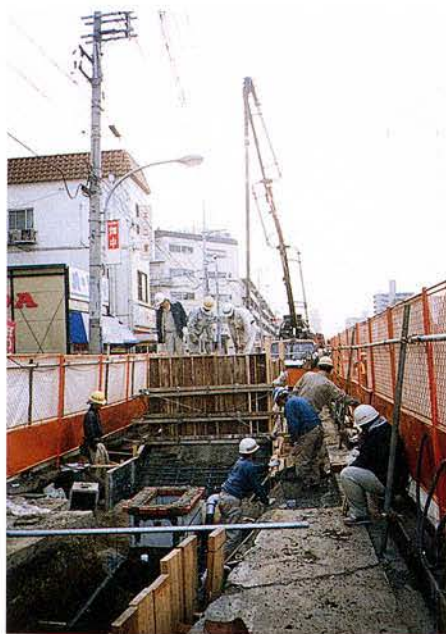
コンクリート打設状況(出入口部)

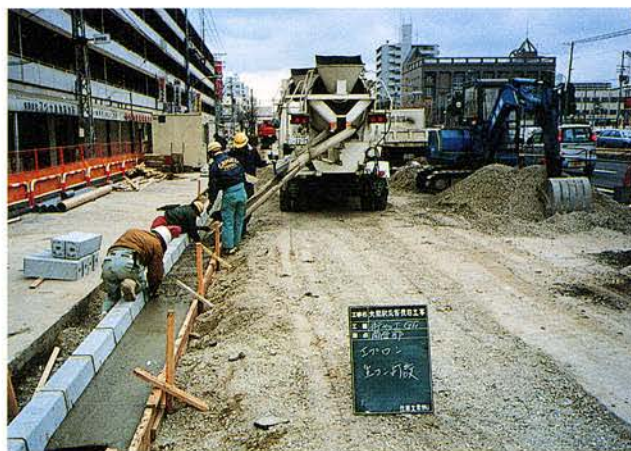
街渠工(エプロン打設)

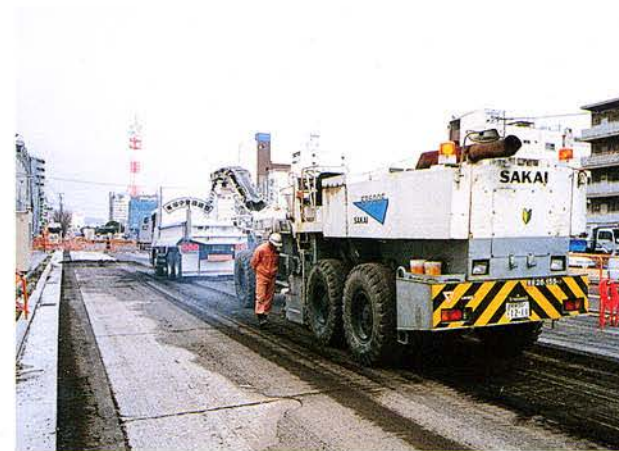
車道切削オーバーレイ部 切削状況

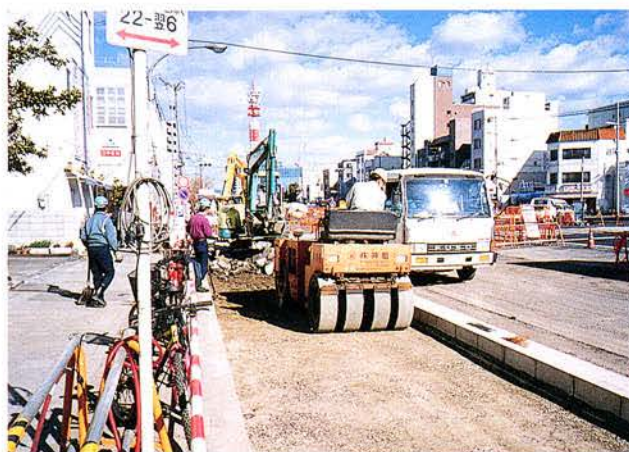
歩道実掘部 路盤転圧状況

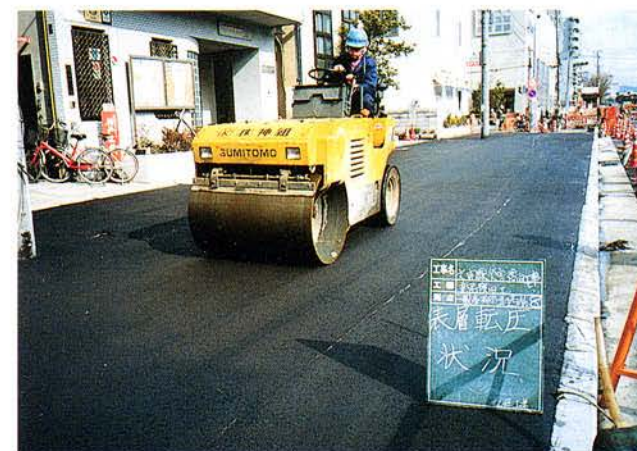
歩道部 表層転圧状況

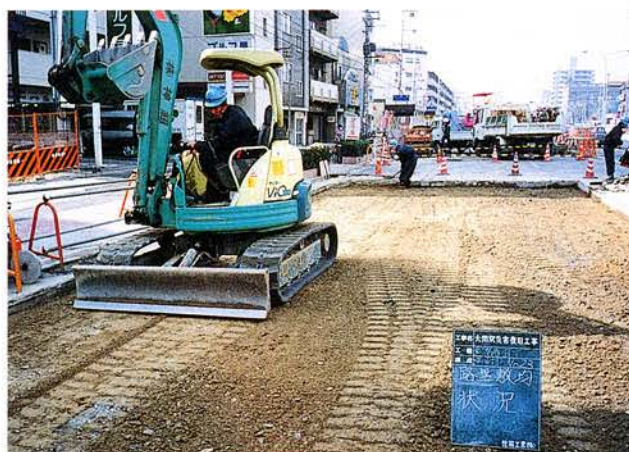
車道影響部 路盤敷均状況

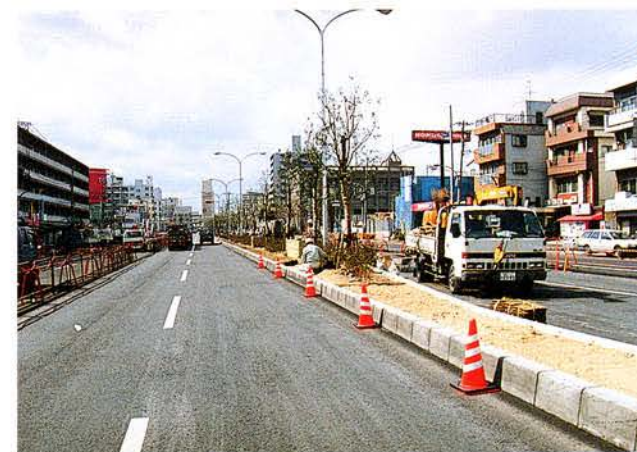
中央分離帯植栽状況

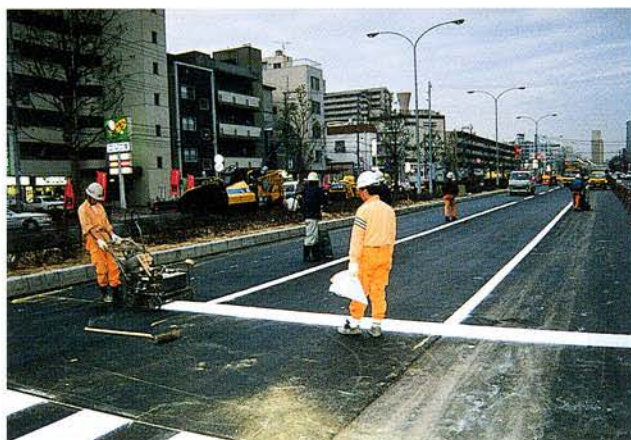
マーキング状況

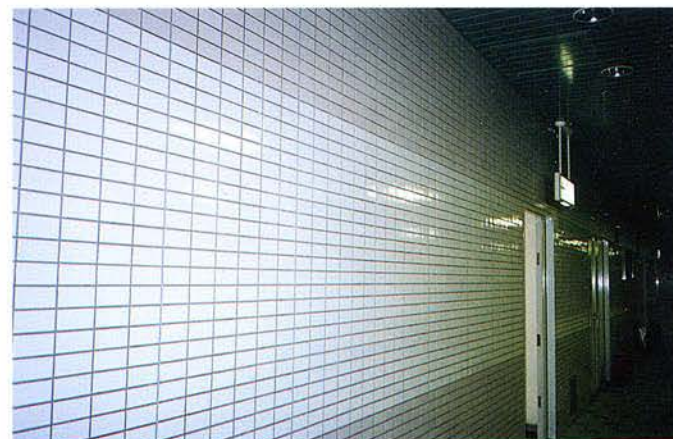
壁タイル張り完了(プラットフォーム)

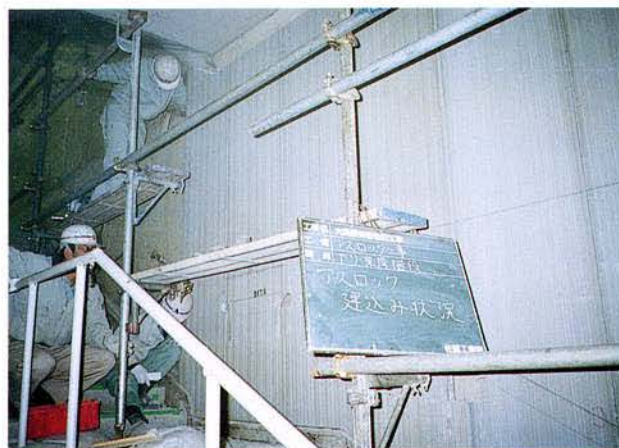
アスロック建込み状況(階段部)

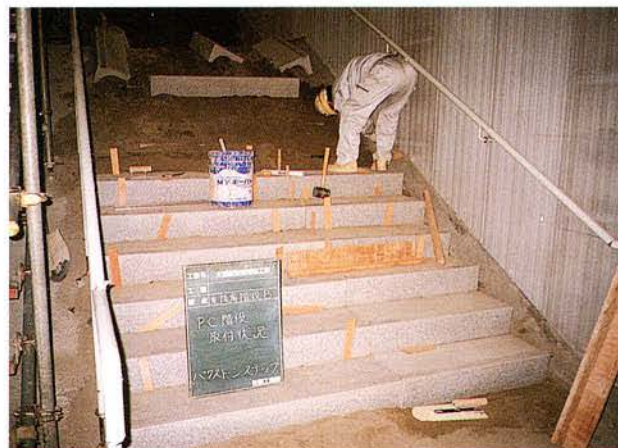
PC階段取付状況

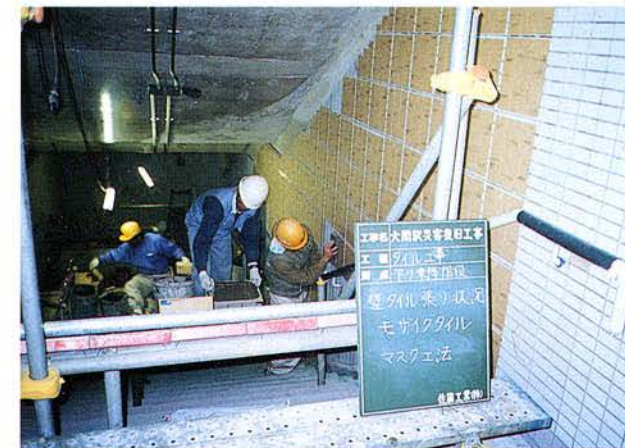
壁タイル張り状況(階段部)

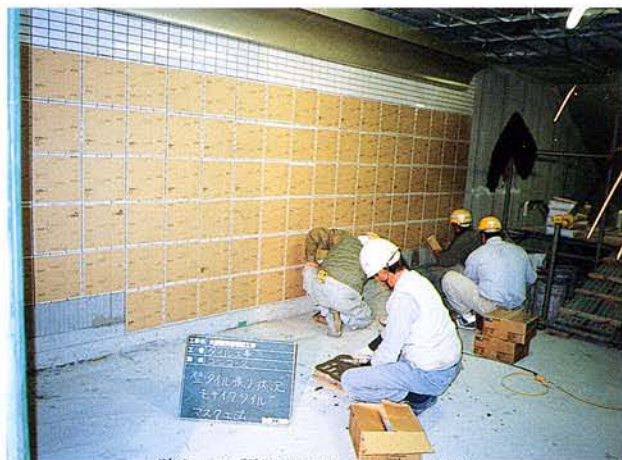
壁タイル張り状況（コンコース階）

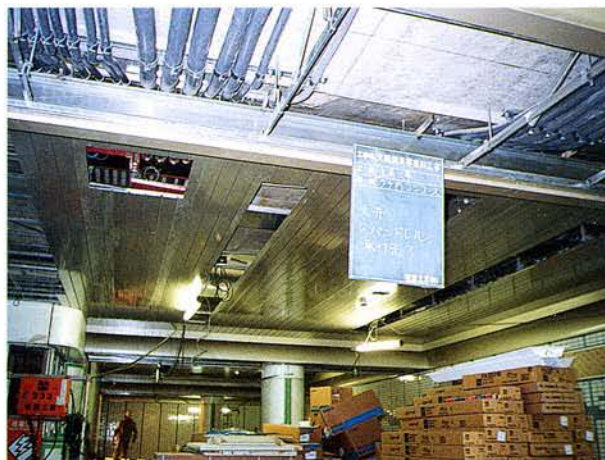
天井スパンドレル取付完了（コンコース階）

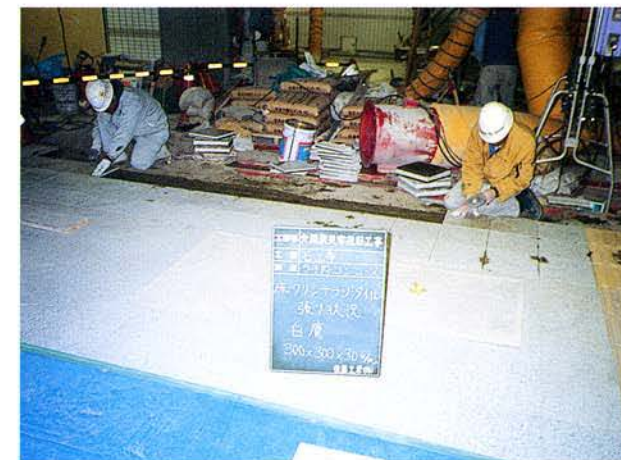
床クリンテラゾタイル張り状況（コンコース階）
