## 5. 工事施工

### 5. 1 準備工

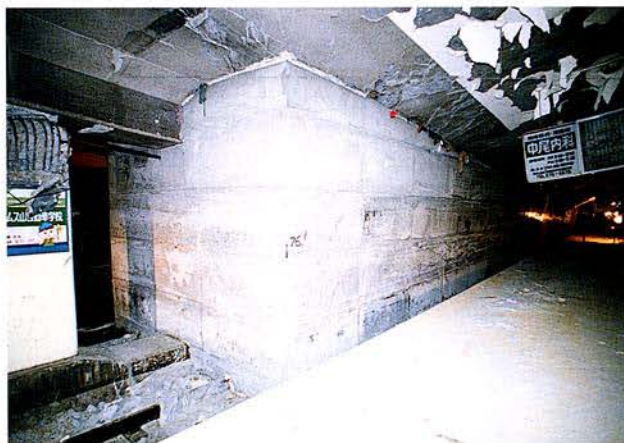
写真5. 1. 6-1 エアミルクによる仮受防護

エアミルクによる仮受けの範囲は図5. 1. 6-1に示すとおり、崩壊の激しい西側部分約76m(写真5. 1. 6-1)とし、比較的被害の少ない東側部分とコンコース階は、H型鋼とジャッキ(写真5. 1. 6-2)により仮受けした。

検討の結果エアミルク（セメントと水に発泡剤を混練りしたもの、アウフォームクリート）にて上床版を支保することとした。

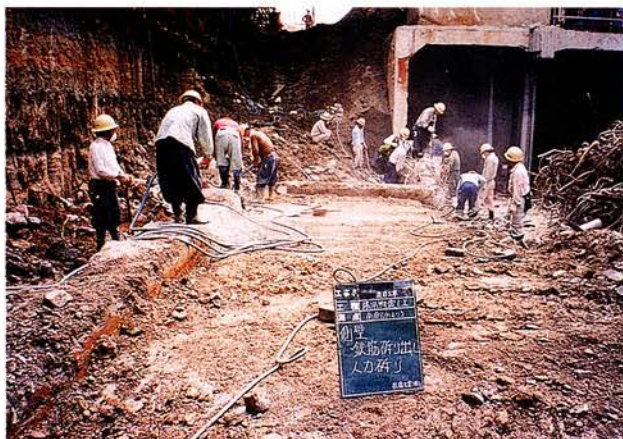
写真 5. 10. 6—4 人力によるハツリ状況

新旧境界付近は、大型機械による取り壊し時の破損・亀裂発生を防ぐため、30cm程度を人力によった(写真5.10.6-4)。少しでも工期を短縮するために、昼夜で40名程度のはつり班を投入して実施した。
