資料－4 新聞記事

神戸高速、完全復旧は困難

神戸高速鉄道、地下トンネル崩壊

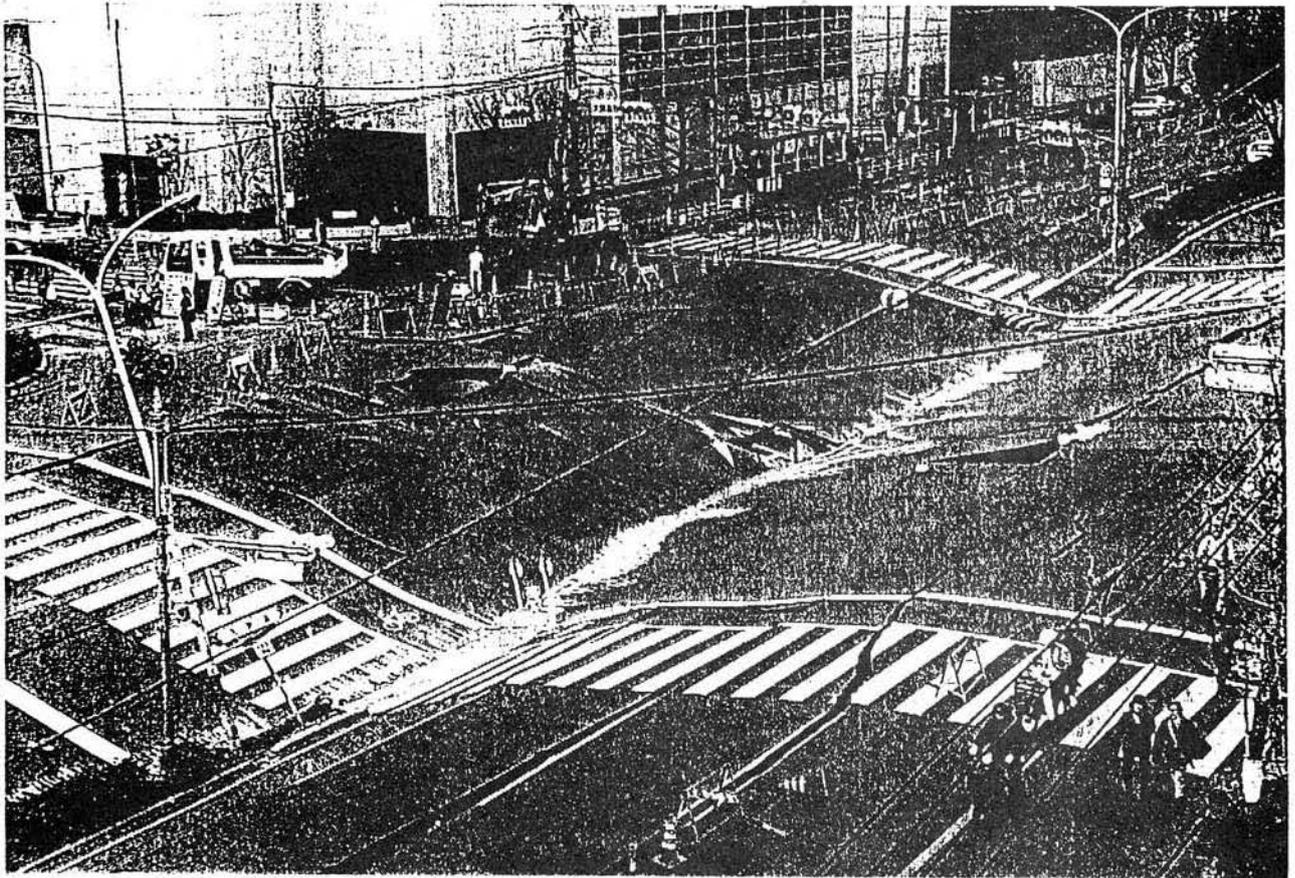
地下鉄大開駅崩壊の影響で少しずつ陥没が進行している大開通二神戸市兵庫区で25日午後4時40分

また橋脚が破損していた地下鉄神戸高速鉄道大開駅(神戸市兵庫区)の地上にある国道28号の陥没は現在も進行中と確認。約一・五メートル沈下し、このままの状

態で放置すれば、ボルトの支柱がトンネルを支えきれなくなり崩壊すると警告している。

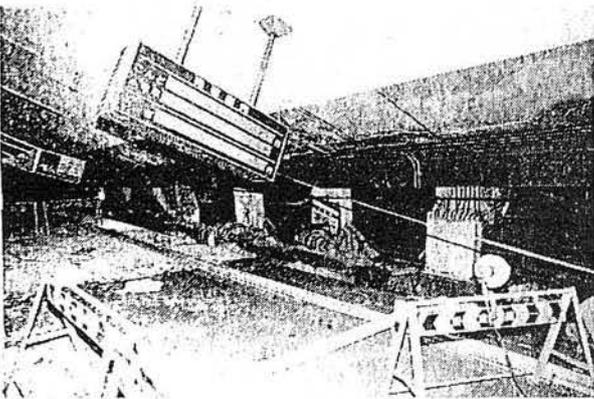
陥没で大きくほみができたホームの地上部分(上は神戸市兵庫区)

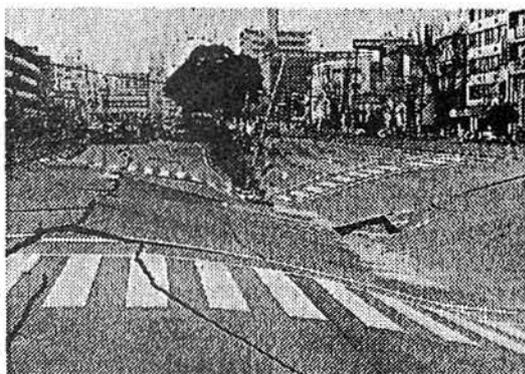
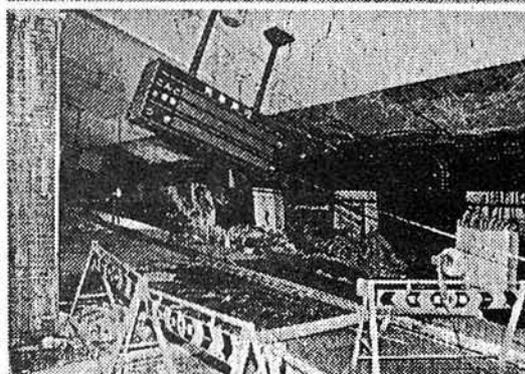
陥没した大開駅の上の道路④と柱が折れ天井が落ちた地下ホーム③=30日、神戸市兵庫区で

天井は120センチ V字型陥没

1トの塊や壁からはがれたタイル、案内板、広告のパネルなどが散乱、破壊のすさまじさを見せつけている。同鉄道は今後、天井から地上にかけての部分をつたえ取り除き、支柱などを道つた後に再び天井部分を整備、半年後を目標に仮復旧にこぎつけたい考え。同駅だけで百億円の復旧費

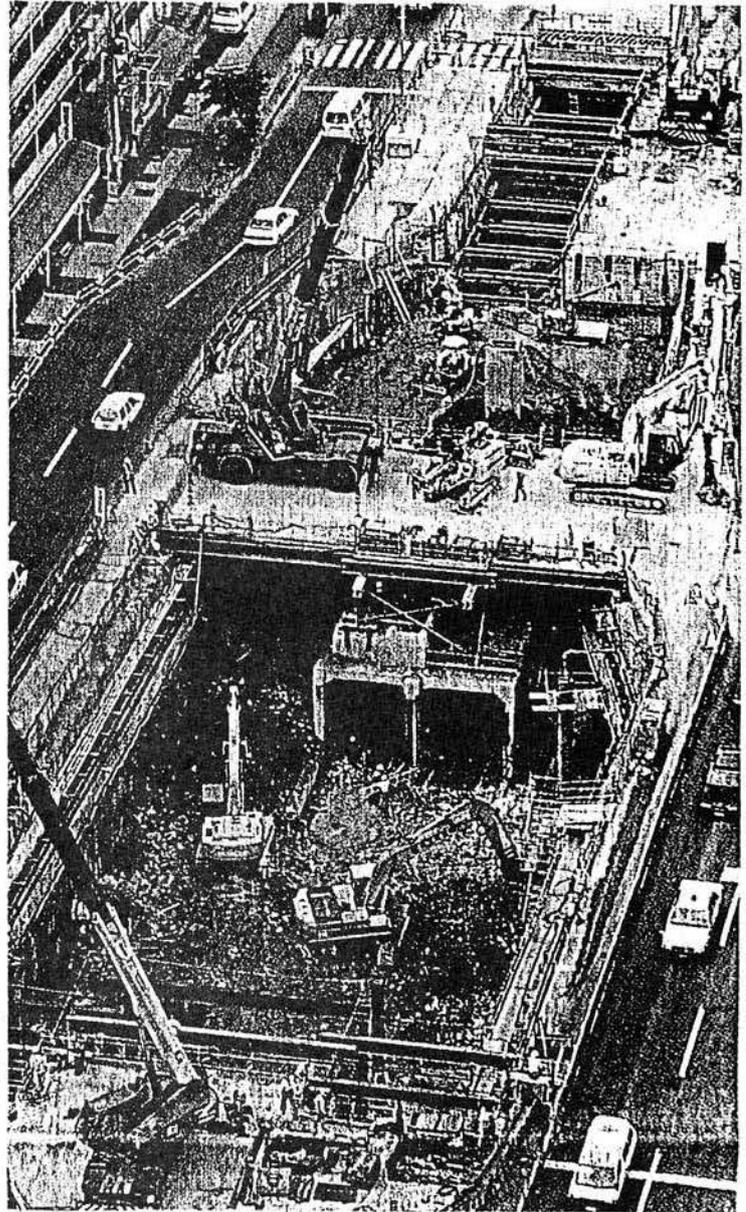
解体工事が進み、地下トンネル部分が露出した神戸高速大開駅(午前9時45分、本社ヘリから)

高速鉄道の大開駅の復旧方法を決めた。被害が少なかった床部はそのまま使うが、側壁や天井は新たに建て直す。その際、トンネル中央に並ぶ柱は太くし、鉄板を巻いて強化する。これで再び同規模の地震を受けても耐えられるという。八月末までにはホーム部分を完成させ、運行を再開する。ただ、改札口などの工事はなお時間がかかるため、駅全体の営業再開は来年三月ごろになるという。

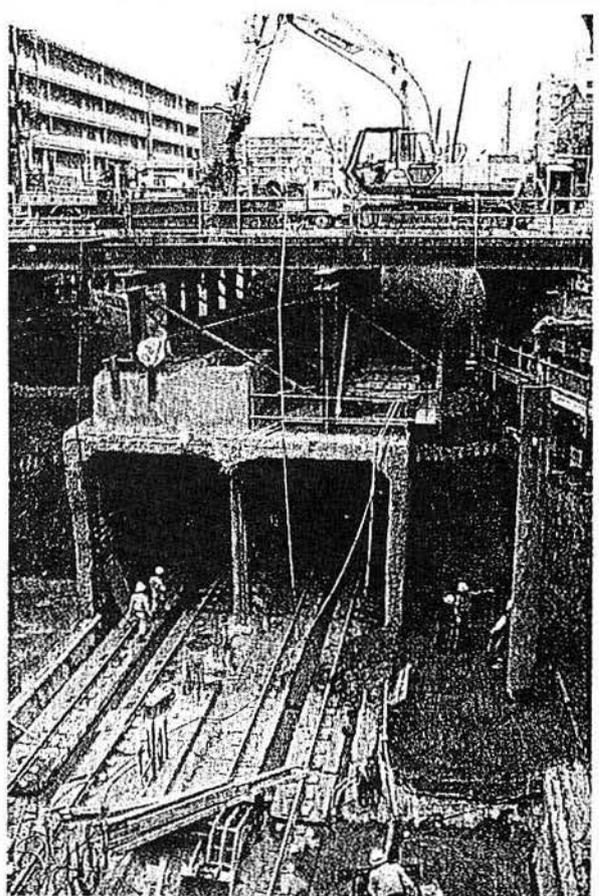
大開駅、姿現す 阪神大震災で大きな被害を受けた神戸高速鉄道大開駅。崩れた天井部分の撤去が終わり、地下に隠れていた駅構内が地上に現れた＝14日午後、神戸市兵庫区

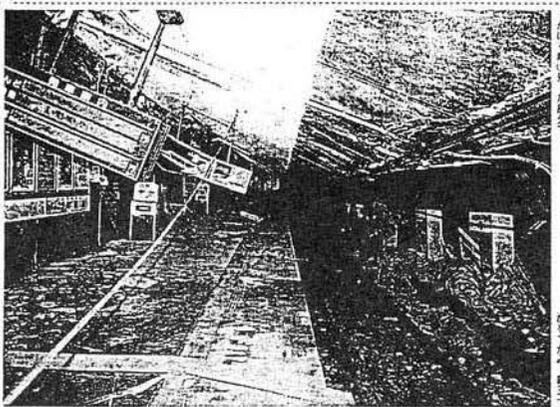
中柱が倒れ、天井が落ちた大規模な地下街。地震から4.8秒という短時間と、高さ比べ傾斜がある構造上の特異な崩壊に影響した。(1月27日撮影)

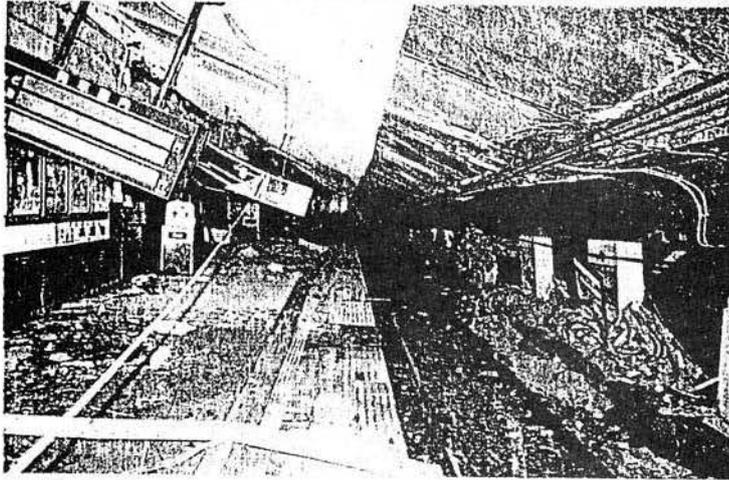
⑬日の全線開通を前に急ピツチで復旧工事が進む大開駅
⑩コンクリートの天井が落ちた駅構内(1月27日)

復旧作業は二十四時間体制で行われ、地上から駅舎のある地下約十二層まで掘り下げてコンクリート片などを取り除き、側壁と天井をすべて修復。さらに、柱の直径を〇・三十一センチ太くし、鉄板を巻く耐震強化も施した。

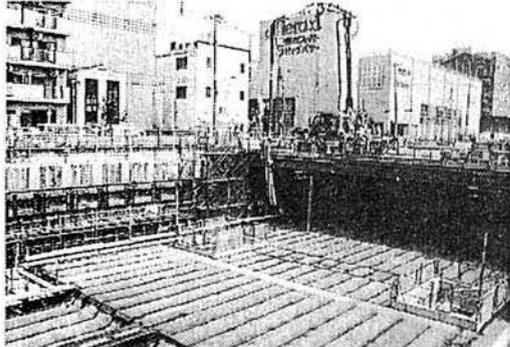
堅牢な地下構造物が築かれた大開駅復旧工事の開口部。施工陣の汗と技術の結晶だ (佐藤工業)

地下水位が高いため進水を兼ねたSMW土留め連壁を築き、二段のエアアンカーで補強。盤腹れに対応しながらRC鋼管柱を建て

上げ、堅牢な地下構造物を構築していった。被害の少なかつた下床版と軌道敷を再利用するため、取り壊しの境界を引くのが非常に難しく、地下埋設物の保護にも気を遣わねばならない。佐藤工業の小向将介所長以下スタッフは、緻密な工程管理で工期を二カ月も短縮。「安全、品質を含め値千金ともいえる施工ぶり」(神戸高速鉄道)と評価は高い。

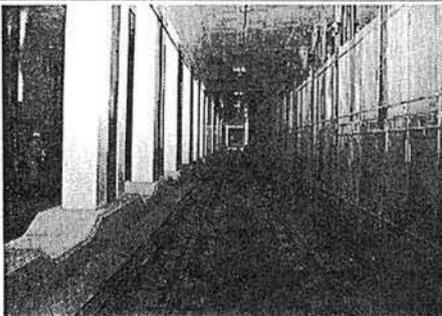
一辺45センチのRC鋼管柱3本を結合した中間柱がしっかりと大開駅を支える。13日から電車が走り、直近でホーム、駅舎の復旧が続けられる (佐藤工業)

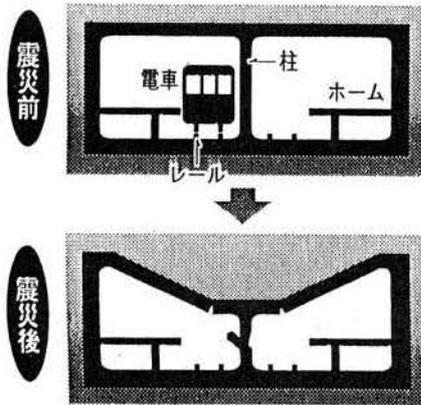
ホーム中央の柱が破壊された大開駅(断面図)

大開駅は、一九六四年に完成、地下二階部分の深さは約四・八メートル。線路は南北北東方向に走り、鉄筋コンクリートの箱形構造(ライメン構造)で、中央部を柱で支えている。阪神大震災で、中央部の柱が完全に崩壊し天井部分が崩落、地上の路面が陥没した。同社などによると、周辺の観測記録などから、地震の揺れは線路に直角の南東北西方向が大きく、箱形の枠組みが水平方向に変形。中央部の柱がこの変形

力と、上部の土の重さ、上へ崩壊した。下方向の地震力などを受け、駅の中でも、電気室など

の施設のある区域は被害が少なくなど、区域ごとにはらつきがあったが、壁の有無など揺れへの抵抗力や上部の土の厚さ(重さ)による違いとみられる。隣の高速長田駅(神戸市長田区)でも柱の損傷があったが、似たような原因が考えられるという。同社などは「柱の強さ自体に問題はなかったが、もっと粘りがあれば持ちこたえられたのではないかと思

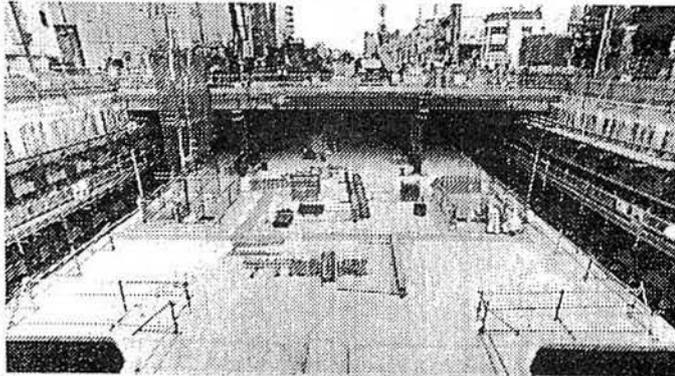
上から土砂を取り除く開削工法で、コンクリートの四角いトンネルの中を電車が走っている。膨らんだ部分は駅のホームになり、土で埋め戻されて道路になる。いずれも神戸市兵庫区水木通七丁目

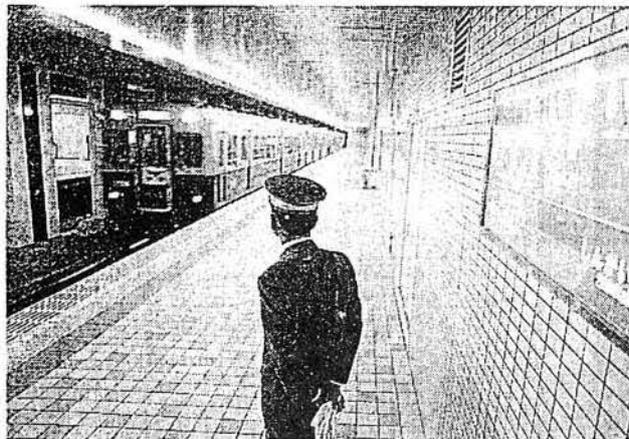
阪神大震災で座屈した柱も耐震性をアップ。17日に再開される神戸高速鉄道の大開駅。午前9時半、神戸市兵庫区
