第II章

被害状況編

1. 被害の概要

2. 土木施設の被害状況

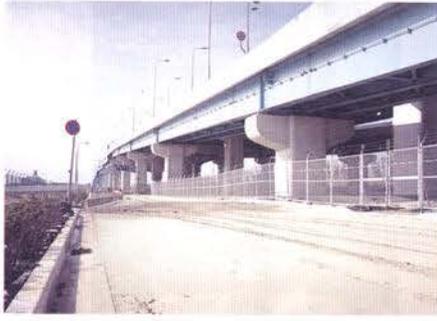
写真-Ⅱ.2.1 液状化による噴砂の堆積
((一) 芦屋鳴尾線)

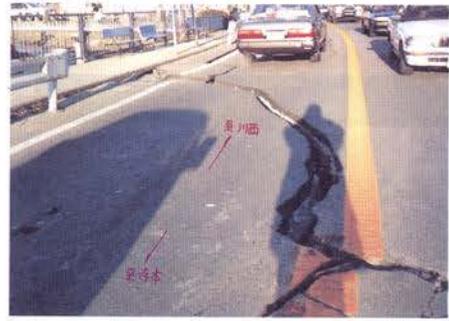
写真-Ⅱ.2.2 路面の亀裂・陥没
((一) 寺本川西線)

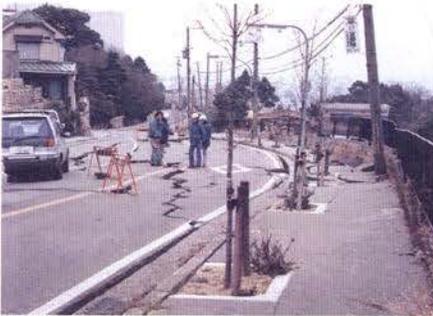
写真-Ⅱ.2.3 切土・盛土部境界での亀裂
((一) 奥山精道線)

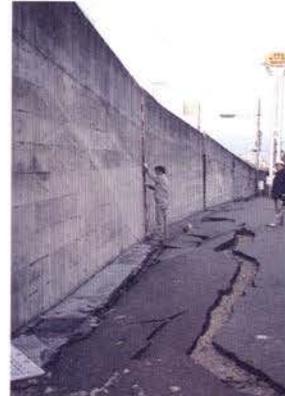
写真-Ⅱ.2.4 盛土部擁壁の側方移動・不等沈下
((一) 塩瀬門戸荘線)

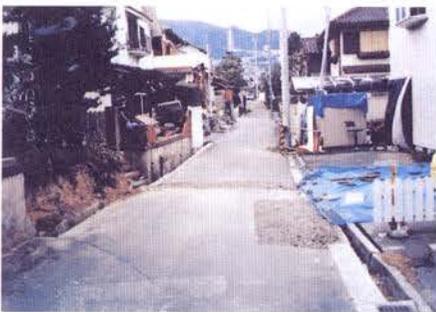
写真-Ⅱ.2.7 路面の亀裂及び側溝の屈曲
((一) 西宮市道西547号線)

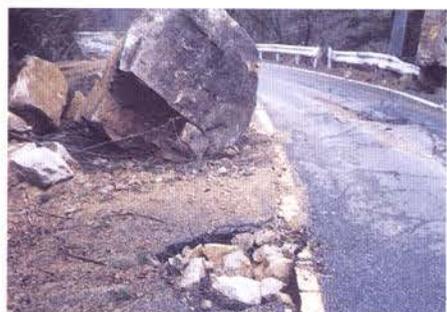
写真-Ⅱ.2.8 遷急点付近からの巨石の落下
((一) 奥山精道線)

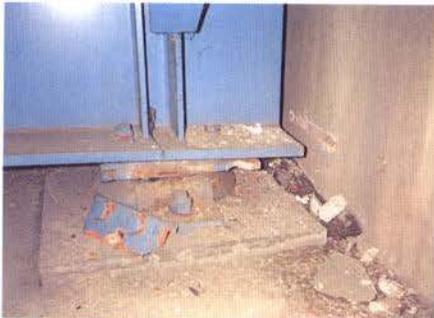
写真-Ⅱ. 2. 11 橋脚上部支承の破損
(国道176号)

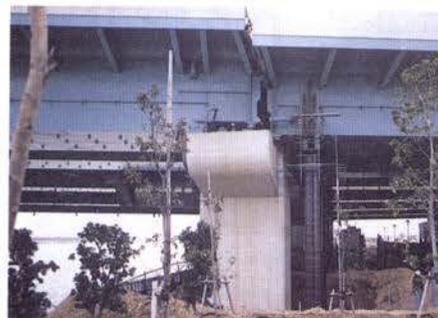
写真-Ⅱ. 2. 12 桁と橋脚の相対変位
(一)芦屋鳴尾浜線

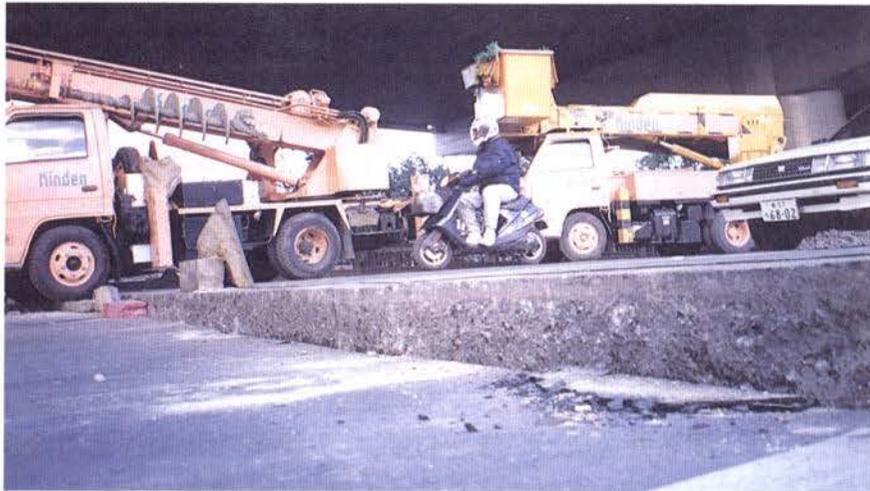
写真－Ⅱ. 2. 17 路面に発生した段差

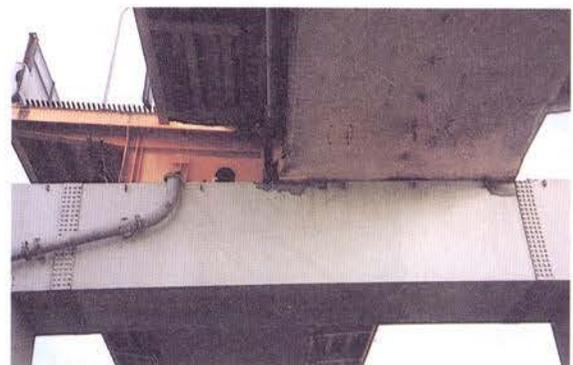
写真－Ⅱ. 2. 19 主桁の横方向移動
(国道2号浜手バイパスP36上)

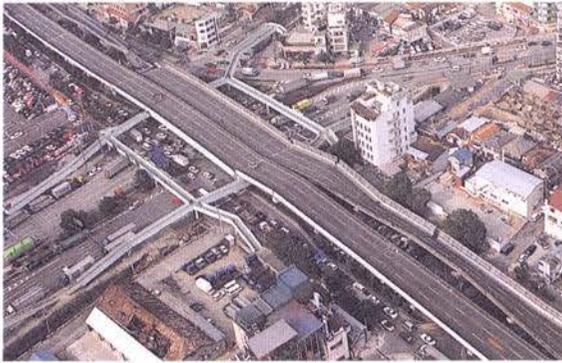
写真-Ⅱ.2.20 高架橋の落橋
(国道43号岩屋高架橋上り線)

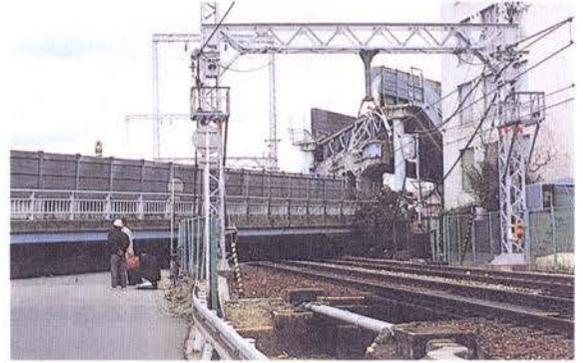
写真-Ⅱ.2.21 高架橋の落橋
(国道171号門戸高架橋)

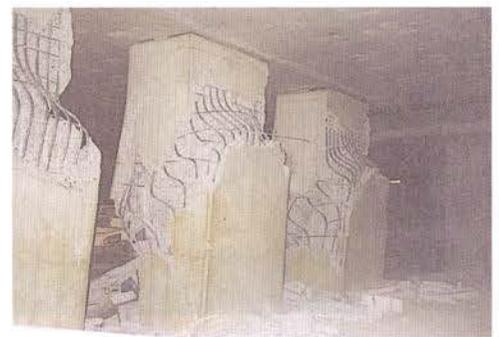
写真-Ⅱ.2.23 固定橋脚の損傷
(中国自動車道宝塚高架橋)

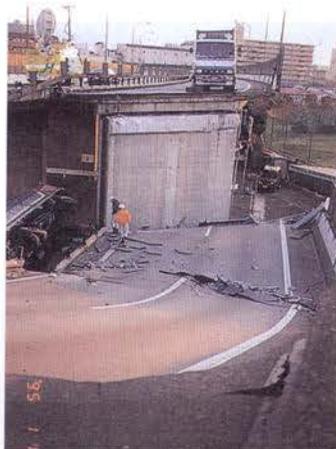
写真-Ⅱ.2.24 落橋状況
(名神高速道路瓦木西高架橋)

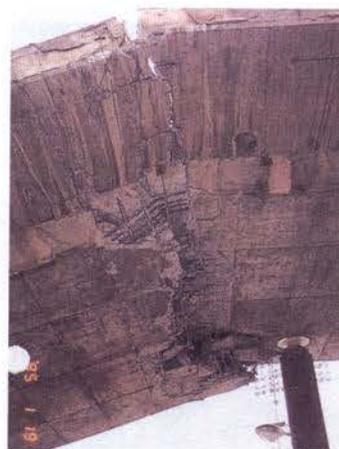
写真-Ⅱ.2.25 中空床版の損傷
(名神高速道路瓦木西高架橋)

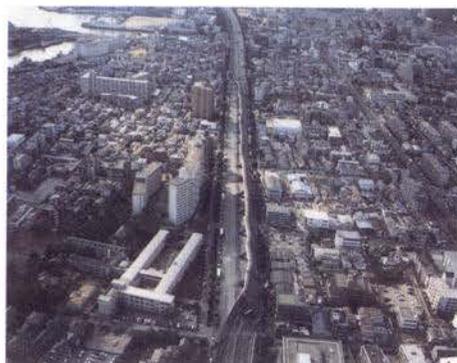
阪神高速道路の被害状況を路線別に見ると、3号神戸線においては神戸市深江本町の635mにわたるピルツ橋の倒壊をはじめとして、数箇所にもわたる落橋、その他落橋に至らなくとも全線にわたり高架道路としての機能を失ってしまうほどの甚大な損傷を受けた。

写真-Ⅱ.2.26 635mにわたるピルツ橋の倒壊
(3号神戸線深江本町付近)

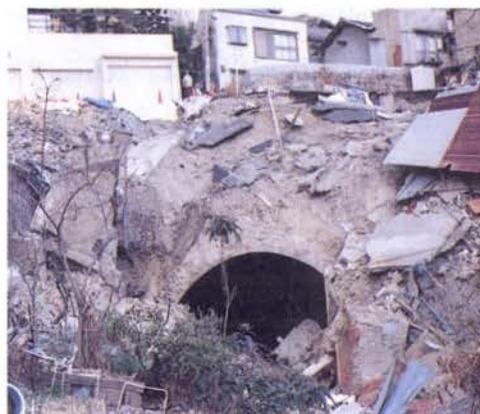
写真-Ⅱ. 2. 37 会下山トンネル吐口部の埋塞
(新湊川)

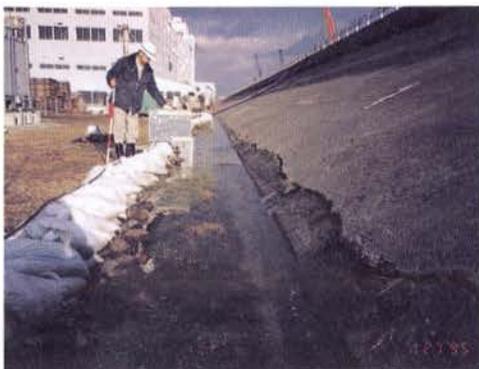
写真-Ⅱ. 2. 40 川裏法尻漏水状況 (中島川)

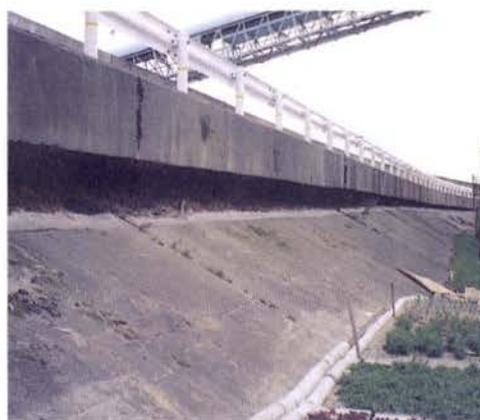
写真-Ⅱ. 2. 41 堤体沈下状況 (中島川)

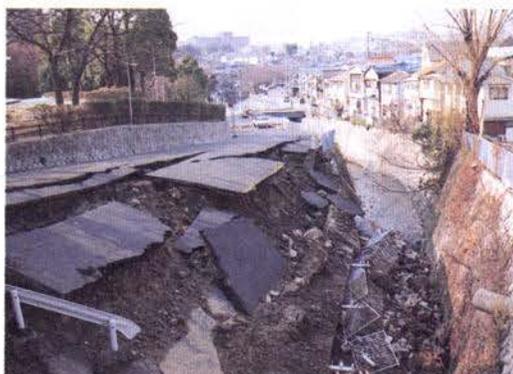
写真-Ⅱ. 2. 42 護岸の倒壊による河川の閉そく
(宇治川)

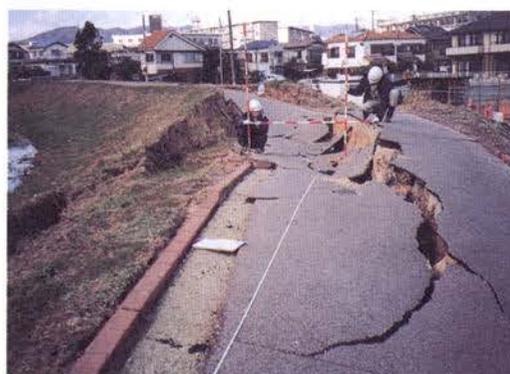
写真-Ⅱ. 2. 43 堤体のすべり現象
(天神川)

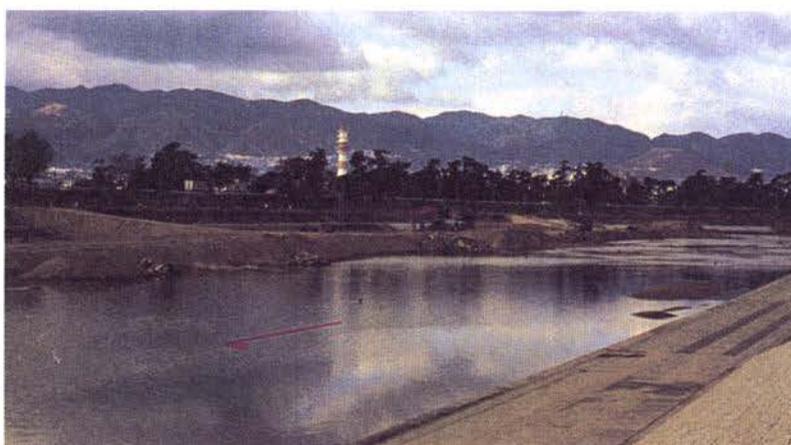
写真-Ⅱ. 2. 44 堤防の広域的な沈下 (武庫川)

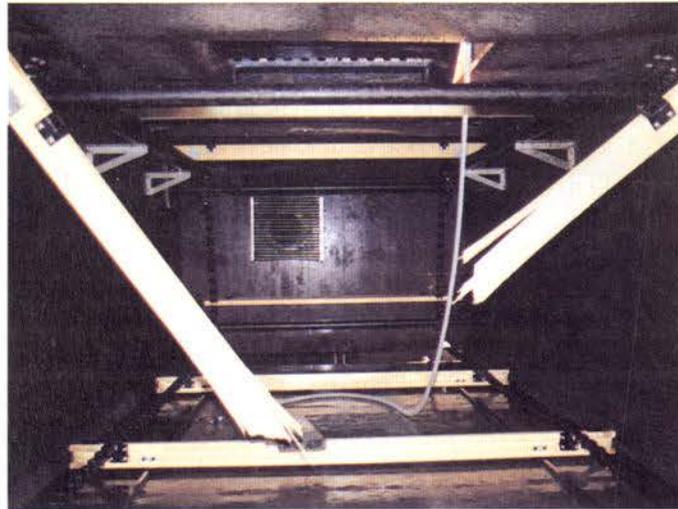
写真-Ⅱ.2.45 処理場最終沈殿池フライト板破損（武庫川上流流域下水道）

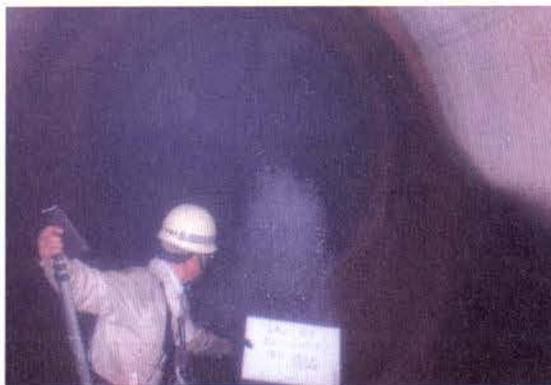
(1) 継目の亀裂（尼崎市公共下水道）

写真-Ⅱ.2.46 管渠（ヒューム管）の被害

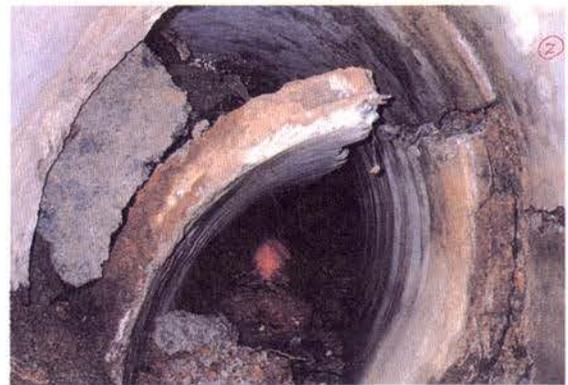
(2) 管渠の破壊（宝塚市公共下水道）

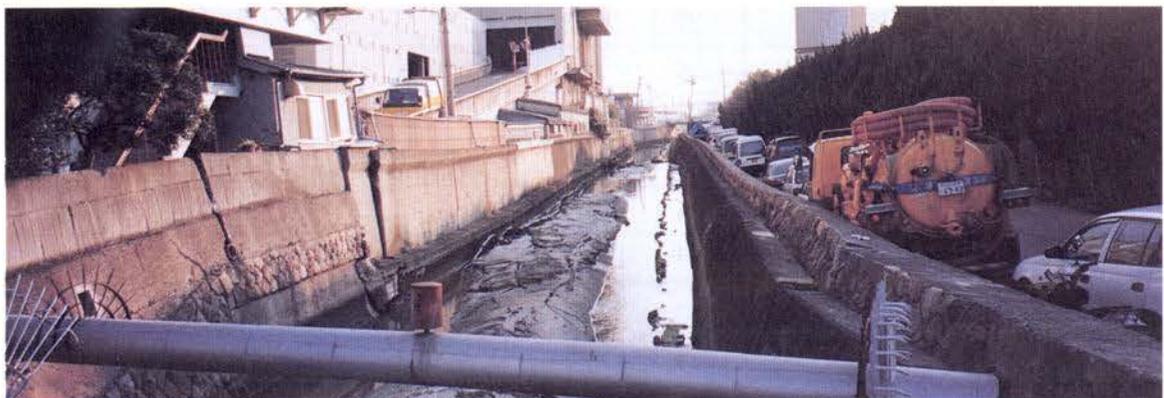
写真-Ⅱ.2.47 六湛寺川雨水幹線の側壁破損、河床隆起（西宮市公共下水道）

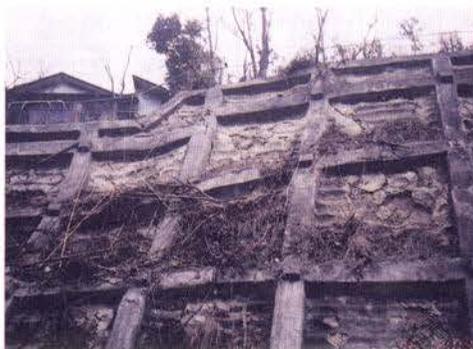
写真-Ⅱ.2.48 法枠の亀裂
(一ノ谷地区：神戸市須磨区)

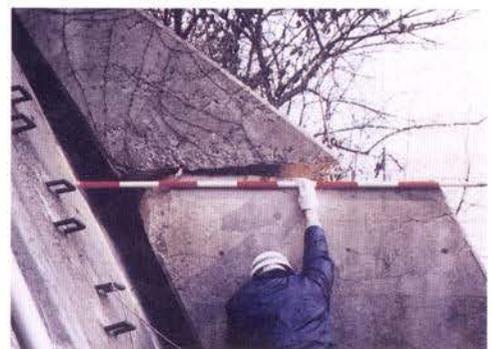
写真-Ⅱ.2.49 もたれ式擁壁の移動
(二ノ谷地区：神戸市須磨区)

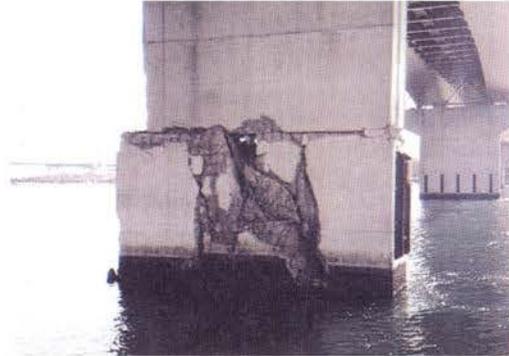
写真-Ⅱ. 2. 55 強い水平力によるせん断破壊
(尼崎西宮芦屋港西宮地区西宮大橋)

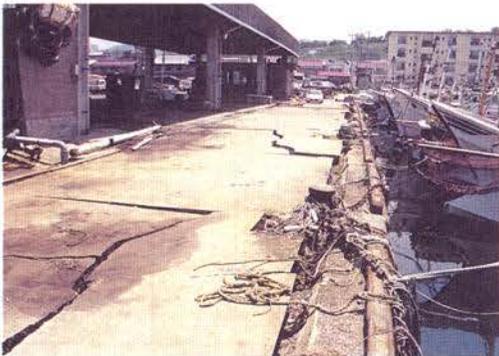
写真-Ⅱ. 2. 56 全体的に海側へ約70cm
せり出した物揚場(-2.0m)
(室津港)

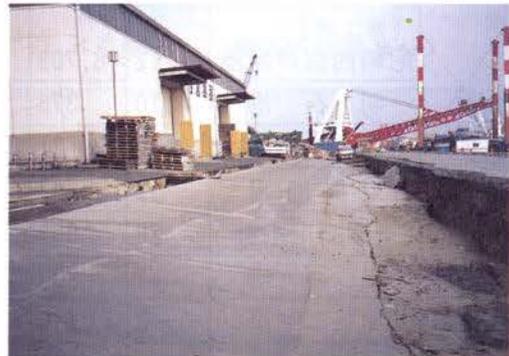
写真-Ⅱ. 2. 57 ケーソンの沈下、滑動による
背後エプロンの陥没
(尼崎西宮芦屋港西宮地区岸壁(-5.5m))

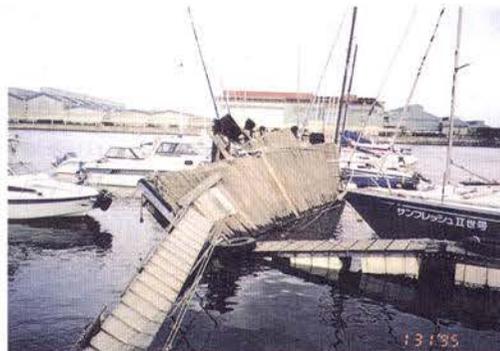
写真-Ⅱ. 2. 61 杭、係留船舶との衝突による
破壊 (西宮ヨットハーバー浮棧橋)

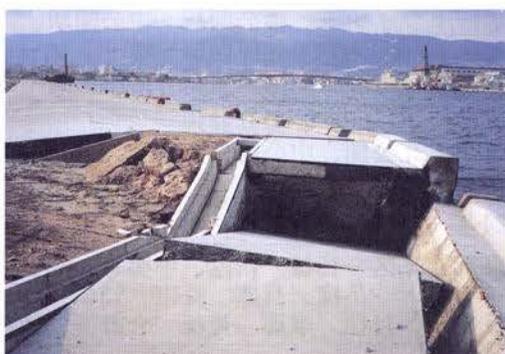
写真-Ⅱ. 2. 62 前面ブロックの傾斜による
背後エプロンの陥没
(尼崎西宮芦屋港甲子園地区物揚場 (-4.0m))

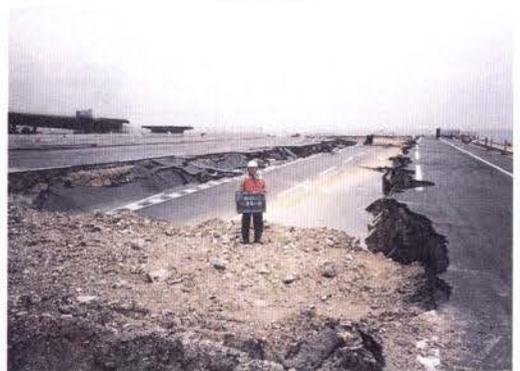
写真-Ⅱ. 2. 72 前面ゲソン沈下による背後エプロンの陥没（六甲アイランド）

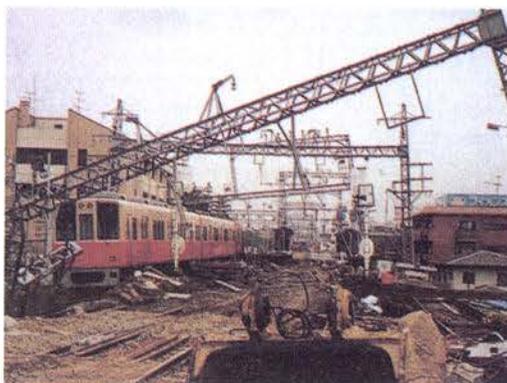
写真-II.2.73 線路内倒壊状況
(阪神電気鉄道石屋川駅付近)

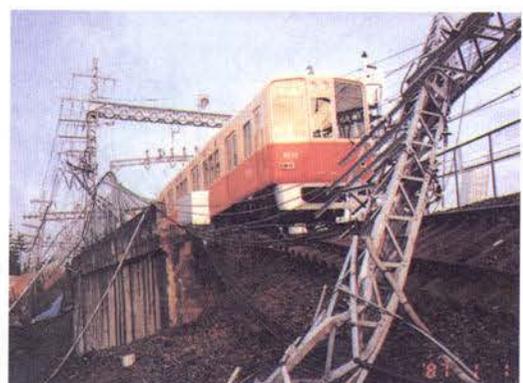
写真-II.2.74 盛土の崩壊
(阪神電気鉄道石屋川駅付近)

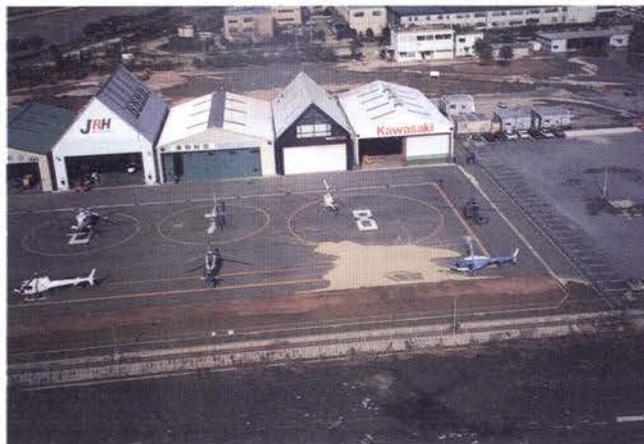
関西国際空港、大阪国際空港については、鉄道アクセスが途絶したものの施設そのものに影響はなく、地震発生直後に滑走路の安全点検をした後、平常どおり離発着を行った。また、但馬空港、播磨ヘリポート及び湯村温泉ヘリポートについては、施設、アクセス道路ともに大きな被害はなかったが、神戸ヘリポートについては滑走路が一部ひび割れ、液状化によりエプロンが泥水につかった。ヘリコプターの離発着はかろうじて可能であったが、神戸ヘリポートのあるポートアイランドへの唯一のアクセス道路である神戸大橋が通行止め（17日午後、緊急車両のみ交互通行となる）の状態であった。

写真-Ⅱ.2.75 空港の被害状況（神戸ヘリポート）

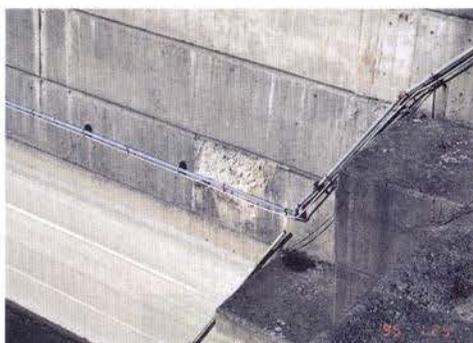
土木部所管ダムでは、諭鶴羽ダム（三原町）で上流面補修モルタルの剥離や基礎排水量の増加、天王ダム（神戸市）では右岸地山からの落石などが見られたが、各ダムとも堤体の被害はなかった。

写真-II.2.76 上流面補修モルタルの剥離
(諭鶴羽ダム)

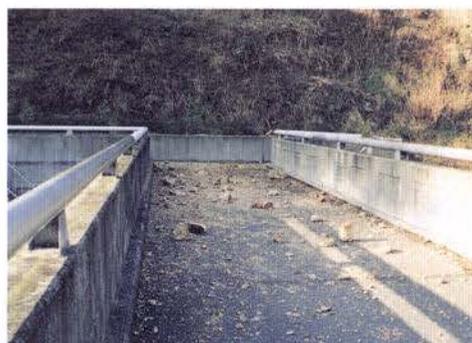
写真-II.2.77 右岸天端への落石
(天王ダム)

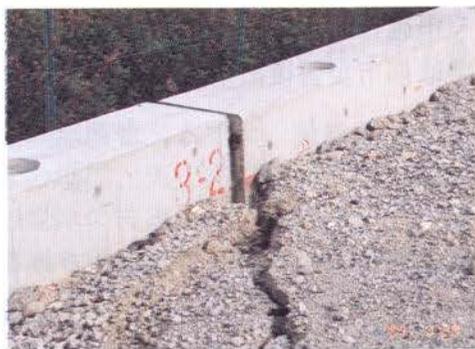
写真-Ⅱ. 2. 80 被災状況（中島東高洲線）

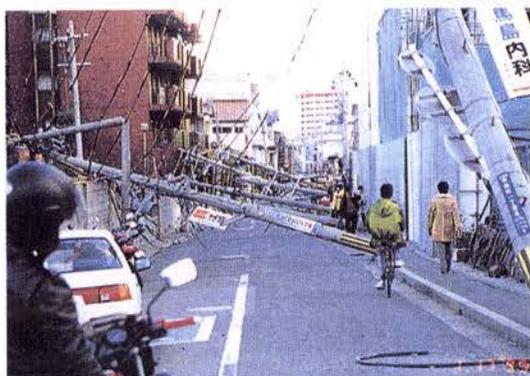
写真-Ⅱ.3.2 電柱の倒壊

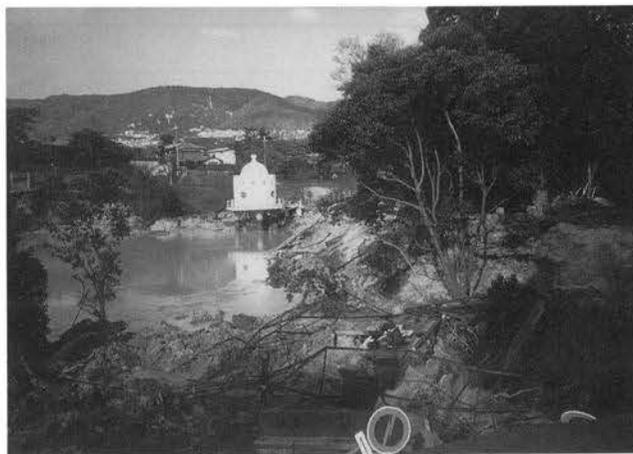
水道施設は、西宮市のニテコ堰堤が崩壊寸前となり、北山ダムの法面も一部崩壊した。取水施設については、芦屋市で取水不能となり、阪神水道企業団猪名川浄水場などでも構造物の破損などの被害が生じた。特に配水管及び給水管には大きな被害が生じ、地震発生直後には阪神水道企業団及び兵庫県水道用水供給事業（企業庁）の供給戸数1,403,000戸（神戸・阪神間等9市(1,365,600戸)、淡路地区1市7町(37,400戸）の約90%にあたる1,265,000戸（阪神間等1,247,000戸、淡路地区18,000戸）が断水となった。これに対し、自衛隊、他府県、県内市町、民間団体等の応援を受け、給水車等による応急給水を実施するとともに、北は北海道から南は沖縄県までの全国241事業体の支援を受け、懸命の復旧作業に努めた。当初は水圧が上がらず、漏水場所の特定や、がれき、倒壊家屋などにより復旧は困難を極めたが4月17日の神戸市を最後に全戸通水が完了した。

写真-Ⅱ.3.5 西宮市ニテコ池貯水池(中池)堤体の崩壊
