## 第Ⅲ章

# 緊急対応編

### Ⅲ. 緊急対応編

#### 1. 地震の発生と緊急対応

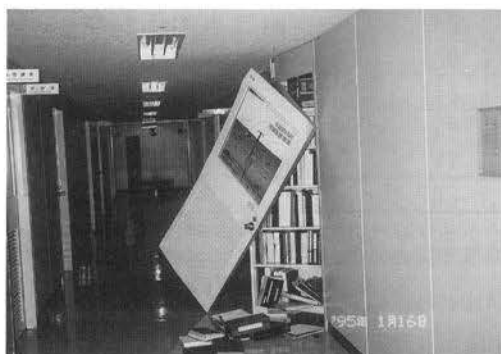
写真-Ⅲ.1.1 県庁舎内の被災状況

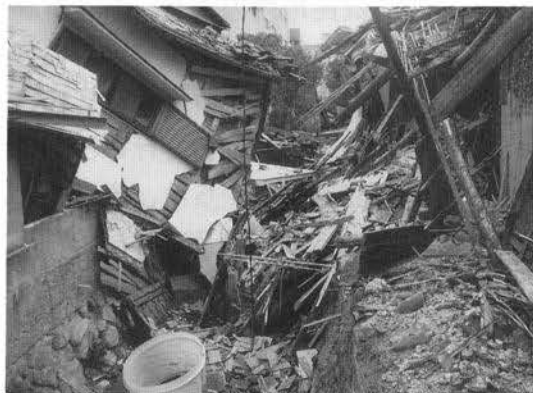
二級河川高橋川、要玄寺川、天神川、高羽川、観音寺川、石屋川、新湊川等においては、地震により、河川護岸沿いに建築されている家屋、塀、壁等が河道内に倒壊したため、これらの家屋等が河道を埋塞し、降雨による出水で河道閉塞、溢水等の二次災害が発生するおそれのある状況となっていた。

写真-Ⅲ.1.3 河川内に倒壊した家屋等

河川管理者には、洪水等による災害の発生を防止する責務があることから、降雨開始までに、河道からこれらの家屋等が除却されているようにしておく必要があったため、埋塞の状況について緊急調査を行い、平成7年1月20日16時に完了した。翌日の21日11時30分に神戸海洋気象台から「同日から翌22日にかけて兵庫県南部にまとまった量の雨(総雨量20mmから50mm)が降る」との気象情報(兵庫県南部の雨に関する情報第2号)が発表されたことから、二次災害の未然防止のため、直ちに河川管理者による瓦礫等の除却を開始し、21日16時に完了した。

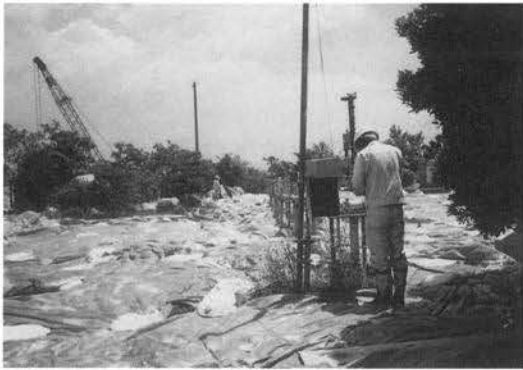
遺体搜索の続く中で現地調査をした結果、埋塞した仁川の下流には市街地が広がっており、出水時にこの土砂が流出した場合、多大な被害が発生する恐れがあることが判明した。また、崩壊地の南側斜面上部に多くの亀裂が発生しており、今後の余震や降雨により、約7万 $\text{m}^3$ の土砂が崩壊し、斜面下部の人家を押しつぶす危険もあるなど、二次災害によって多大な被害が発生することが想定された。

写真-Ⅲ.1.5 伸縮計設置状況  
(仁川百合野町地区)

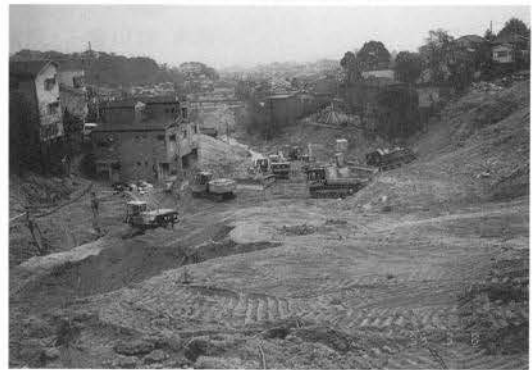
埋塞した仁川については、遺族が見守るなか遺体搜索が懸命に続けられており、仮排水路を設置するだけであった。万一に備えて排水ポンプを上流部に設置したものの、不安な日々が続く。埋没した土砂は約4万 $\text{m}^3$ あり、渋滞の続く道路状況をみると海岸部の処分地に運ぶのは不可能であったため、土砂の仮置き場を求めて走り回った。31日には遺体搜索が終了し、直ちに仁川の開削作業に入り3月末には完了させた。

写真-Ⅲ.1.6 河道埋塞土砂掘削状況  
(仁川百合野町地区)

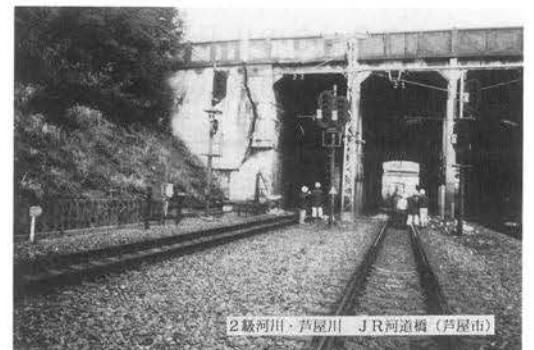
芦屋川は天井川で、河川がJR神戸線の上部を橋梁で横断しているが、今回地震により、山側の橋台が線路側に押し出され、大きなクラックが発生し、河床よりJR線に漏水が生じた。余震などで河川の被害が拡大すれば、市街地へ流出する恐れもあることから、早急な対策の必要があったため、JRと復旧工法について協議を行った。しかし、早期復旧を目指すJR側と、安全性の確保の確認を強調する県との意向が噛みあわず、調整は難航した。

写真-Ⅲ.1.7 JR横断橋梁の被害

再三の協議の結果、JRは河床より下部を担当することとし、橋脚のクラック発生部を鉄板等で、橋台は背面土砂を掘削して橋台増厚工及びテールアルメ、ソイルセメント工でそれぞれ補強を行った。県は、河床石張、護岸の復旧を行った。

出水時には、いつでも掘削土砂を埋め戻し鉄板を敷く緊急対策体制を整え、24時間作業を進めてJR神戸線の使用開始（平成7年2月8日暫定2線）に間に合わせた。

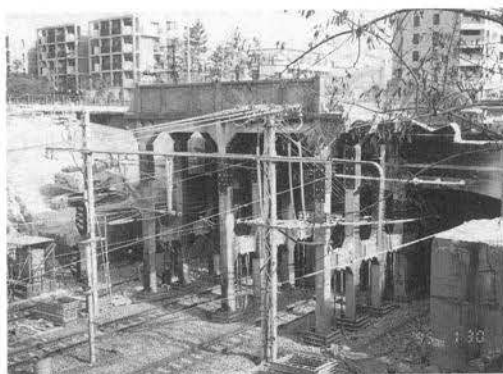
写真-Ⅲ.1.8 神戸線横断橋梁の取り壊し

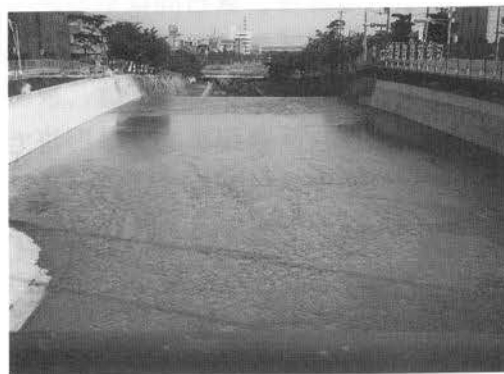
写真-Ⅲ.1.9 復旧完了

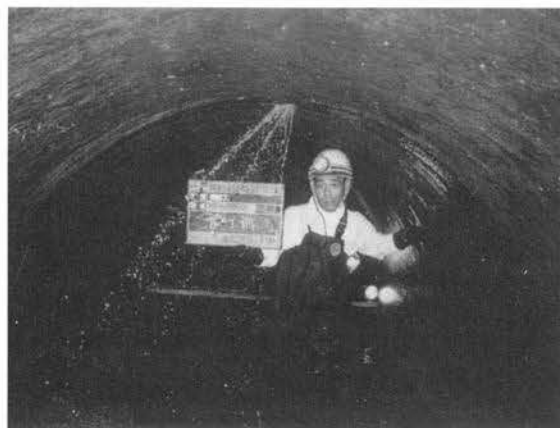
これらの調査体制の整備により、悪条件の下ではあったが、職員の努力と業者の協力をもって、猪名川流域は2月10日に管渠延長約12km、マンホール223箇所、加古川下流は同じく2月10日に管渠延長約6km、マンホール12箇所、武庫川上流は2月15日に管渠延長約16km、マンホール57箇所、武庫川下流は2月16日に管渠延長約30km、マンホール198箇所の全線についての調査を終え、4処理区合計で、管渠内及びマンホールの約300箇所でひびわれ補修及び一部管の取り替えが必要であることが判明した。

写真-Ⅲ.2.1 管渠内への漏水  
(猪名川流域下水道)
