# 阪神・淡路大震災

(水道復旧の記録)

平成7年4月

西宮市水道局

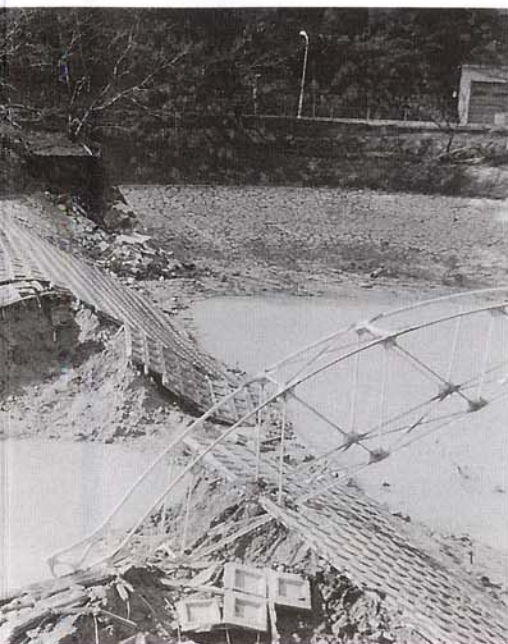
〈ニテコ池貯水池 中・下池間堤体の崩壊〉

- ① ニテコ池貯水池…上・中・下池堤体が(全)崩壊
- ② 北山貯水池…貯水池面堤体のリップラップが一部崩壊

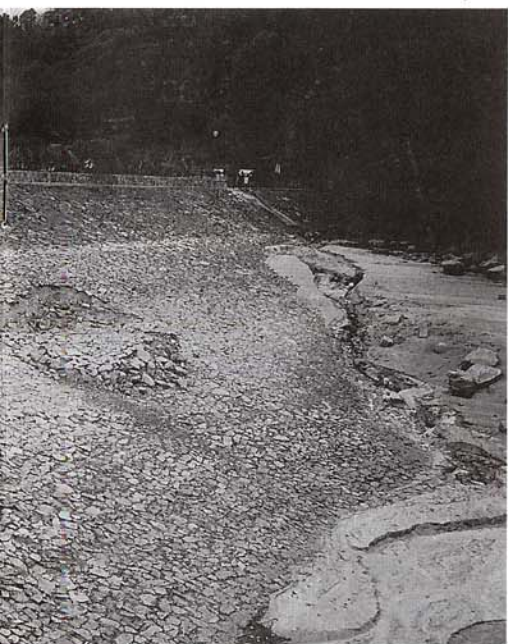
〈北山貯水池 南側リップラップの崩壊〉

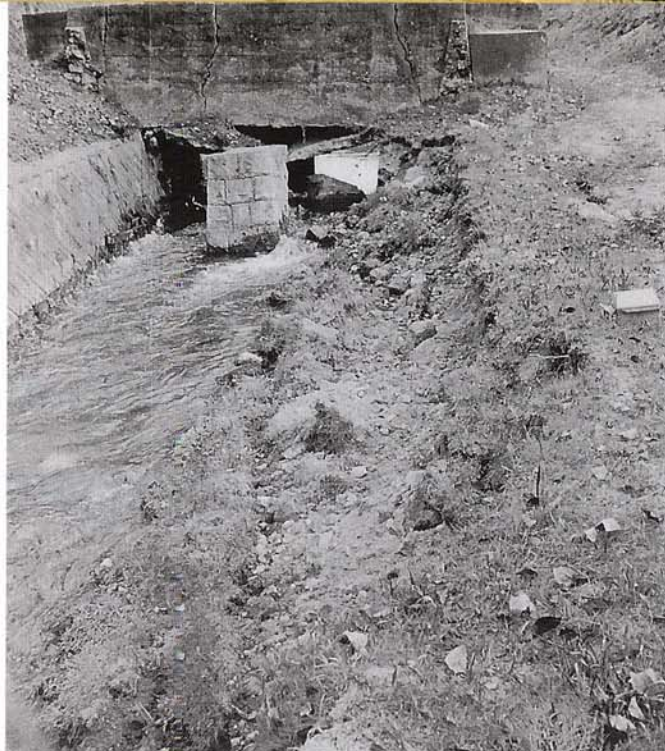
〈百間樋取水場 長持中樋門の破損及び水路護岸の崩壊〉

- ・導水管(淀川～神戸甲東)  
[P C、鉄鉄φ 1350mm L = 18,490 m] …漏水
- ・導水管(神戸甲東～鯨池) [P C φ 800mm L = 350 m] …漏水
- ・導水管(百間樋～鯨池)  
[H P φ 800mm、水路L = 1,900 m] …漏水及び水路の一部崩壊
- ・沈でん池…傾斜管及び汚泥掻き機の破損
- ・ろ過池…配管及び電動弁等の破損
- ・薬品注入設備…硫酸ばんど、P A Cの貯留槽の破損
- ・排水処理設備…汚泥槽、濃縮槽及び汚泥脱水機の破損
- ・管理棟・ポンプ室…ジョイント部破損及び柱、壁等にクラック発生

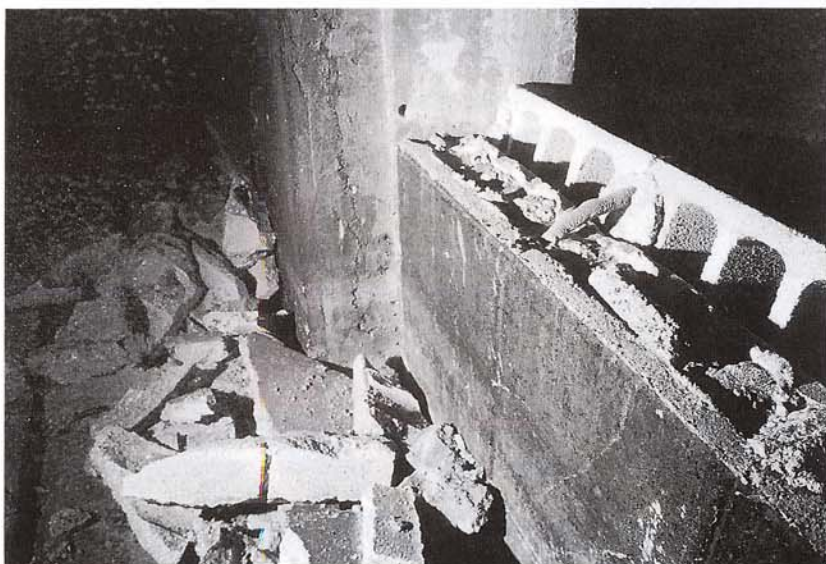
〈武庫川浄水場 配水池整流壁の倒壊〉

- ・荒木補水井…配管漏水
- ・配水池…コンクリートにクラック発生及びブロック積隔壁の一部崩壊

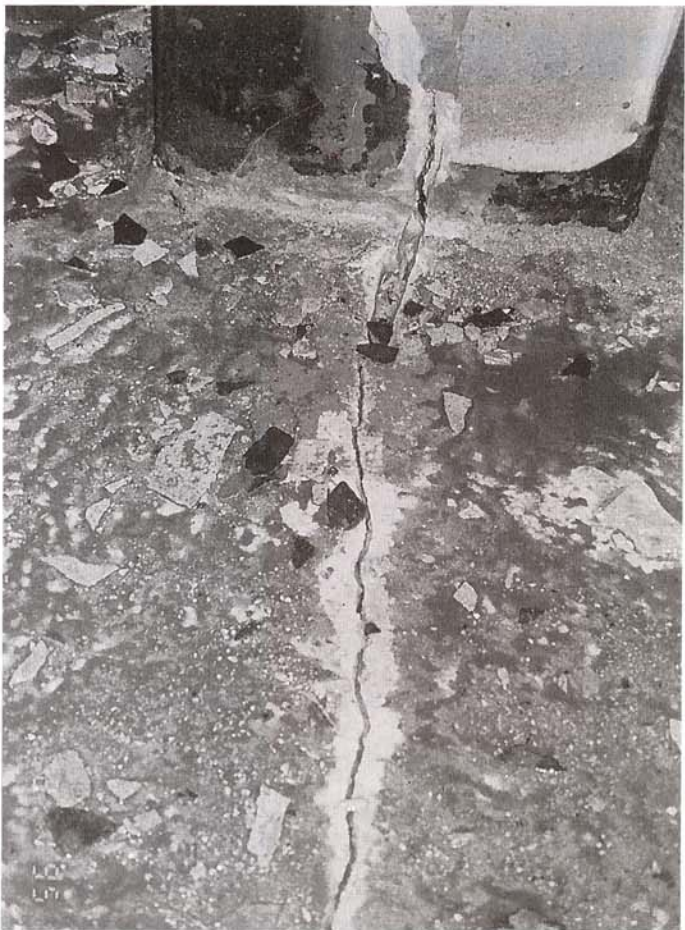
〈越水浄水場 第1配水池内底部にクラック発生〉

- ・導水管(鯨池～越水) [鉄鉄 φ 400mm L = 4,200 m] …漏水
- ・薬品注入設備…硫酸ばんど注入配管の破損
- ・電気計装設備…ろ過池の中央監視装置破損
- ・場内連絡配管漏水
- ・管理棟…柱、壁にクラック発生
- ・活性炭倉庫…木造建築の全壊
- ・第1配水池…全長にクラックが発生し漏水
- ・第2、第3配水池…フロート弁の破損及びコンクリートにクラック発生
- ・甲陽送水ポンプ設備…配管漏水

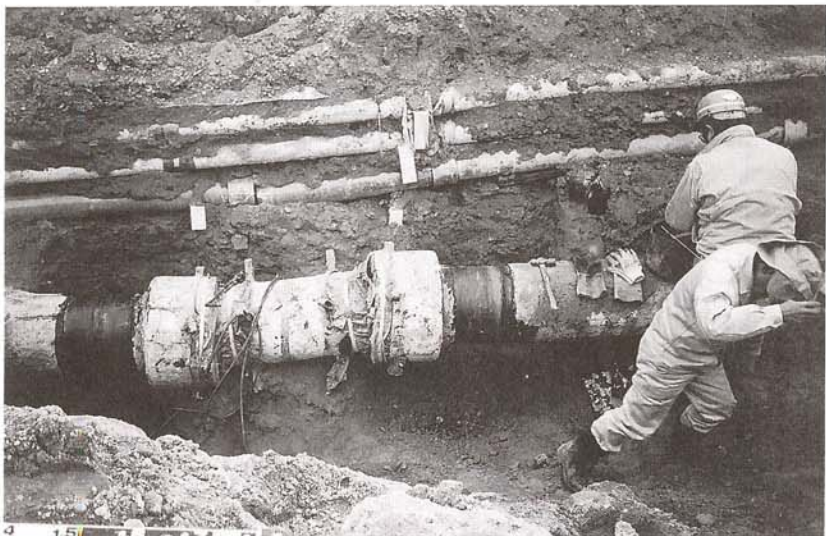
〈人口島への連絡橋接続部における可とう管の破損〉

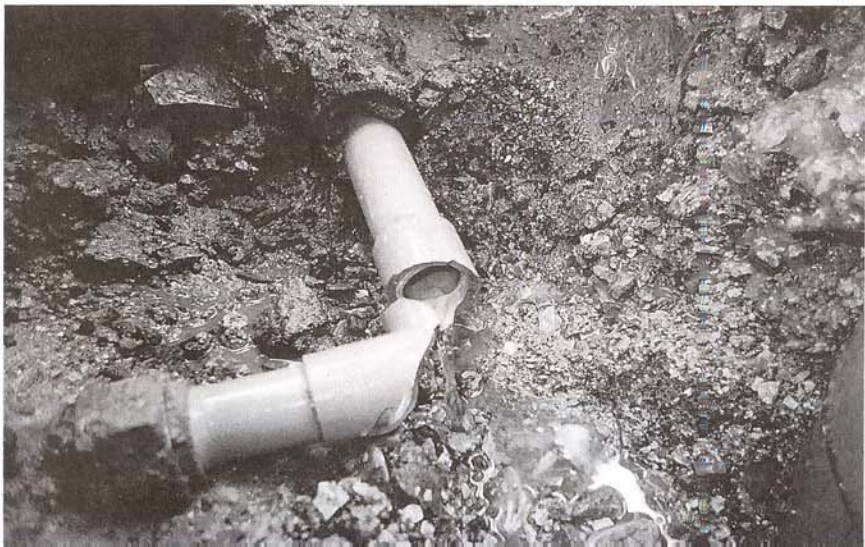
〈TSVPエルボ φ 30の破損〉

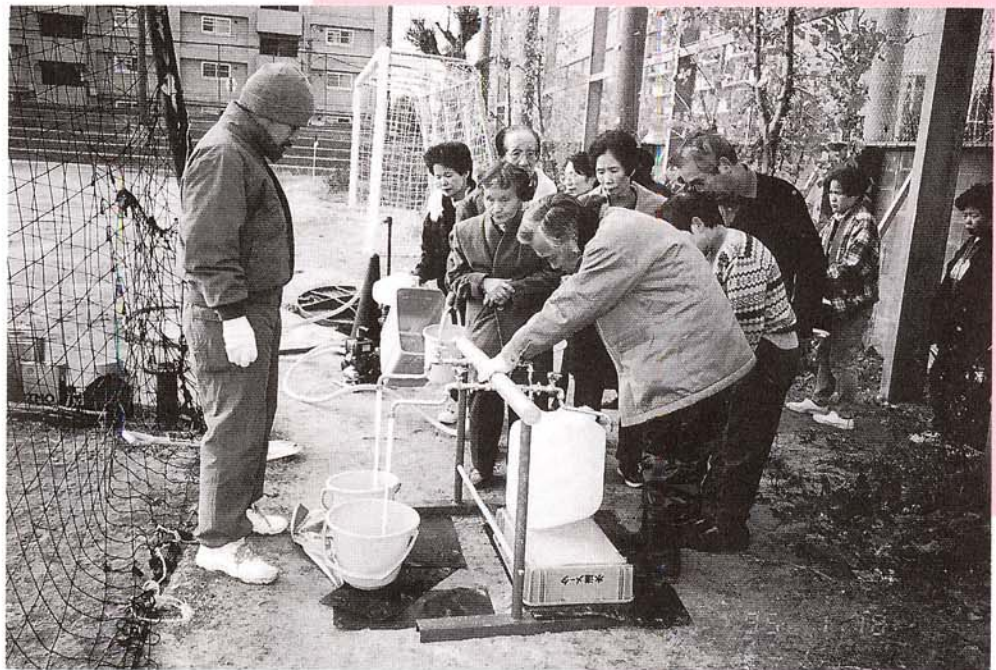
＜耐震型緊急用貯水槽からの給水風景＞

また、市内に1箇所ある西宮東高校グラウンド地下に設置された耐震型貯水槽（100m<sup>3</sup>）から汲み上げポンプにより被災者に直接給水されました。

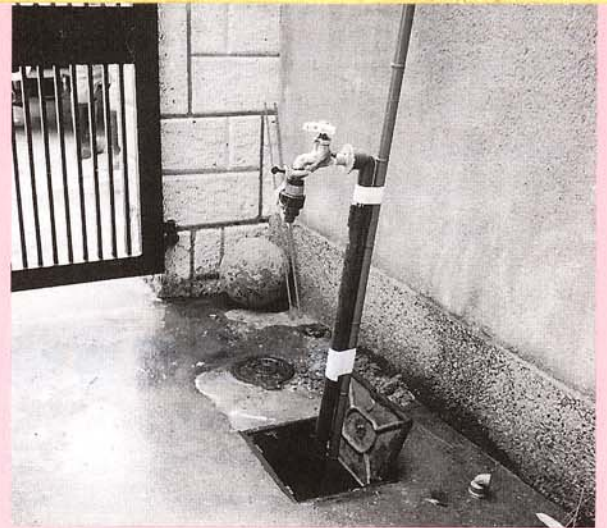
〈仮給水栓の設置状況〉
