第6章 丘陵、山地

6.1 はじめに

#### 6.4 仁川地区の高速地すべり

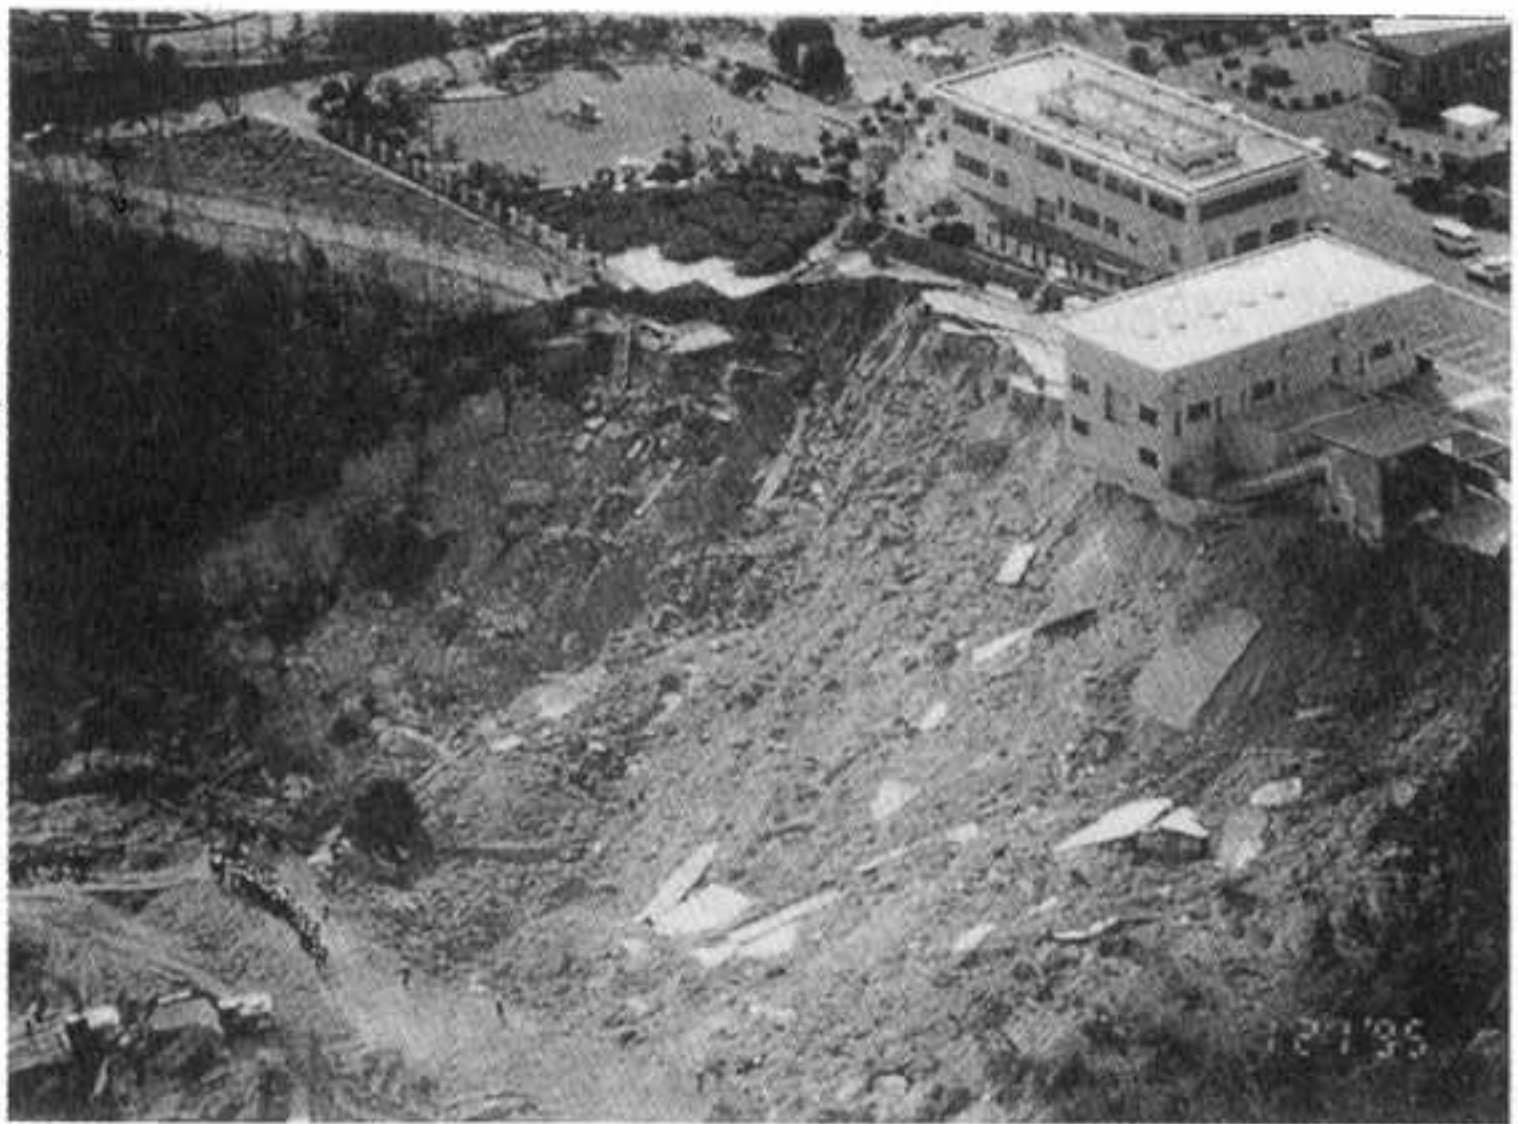
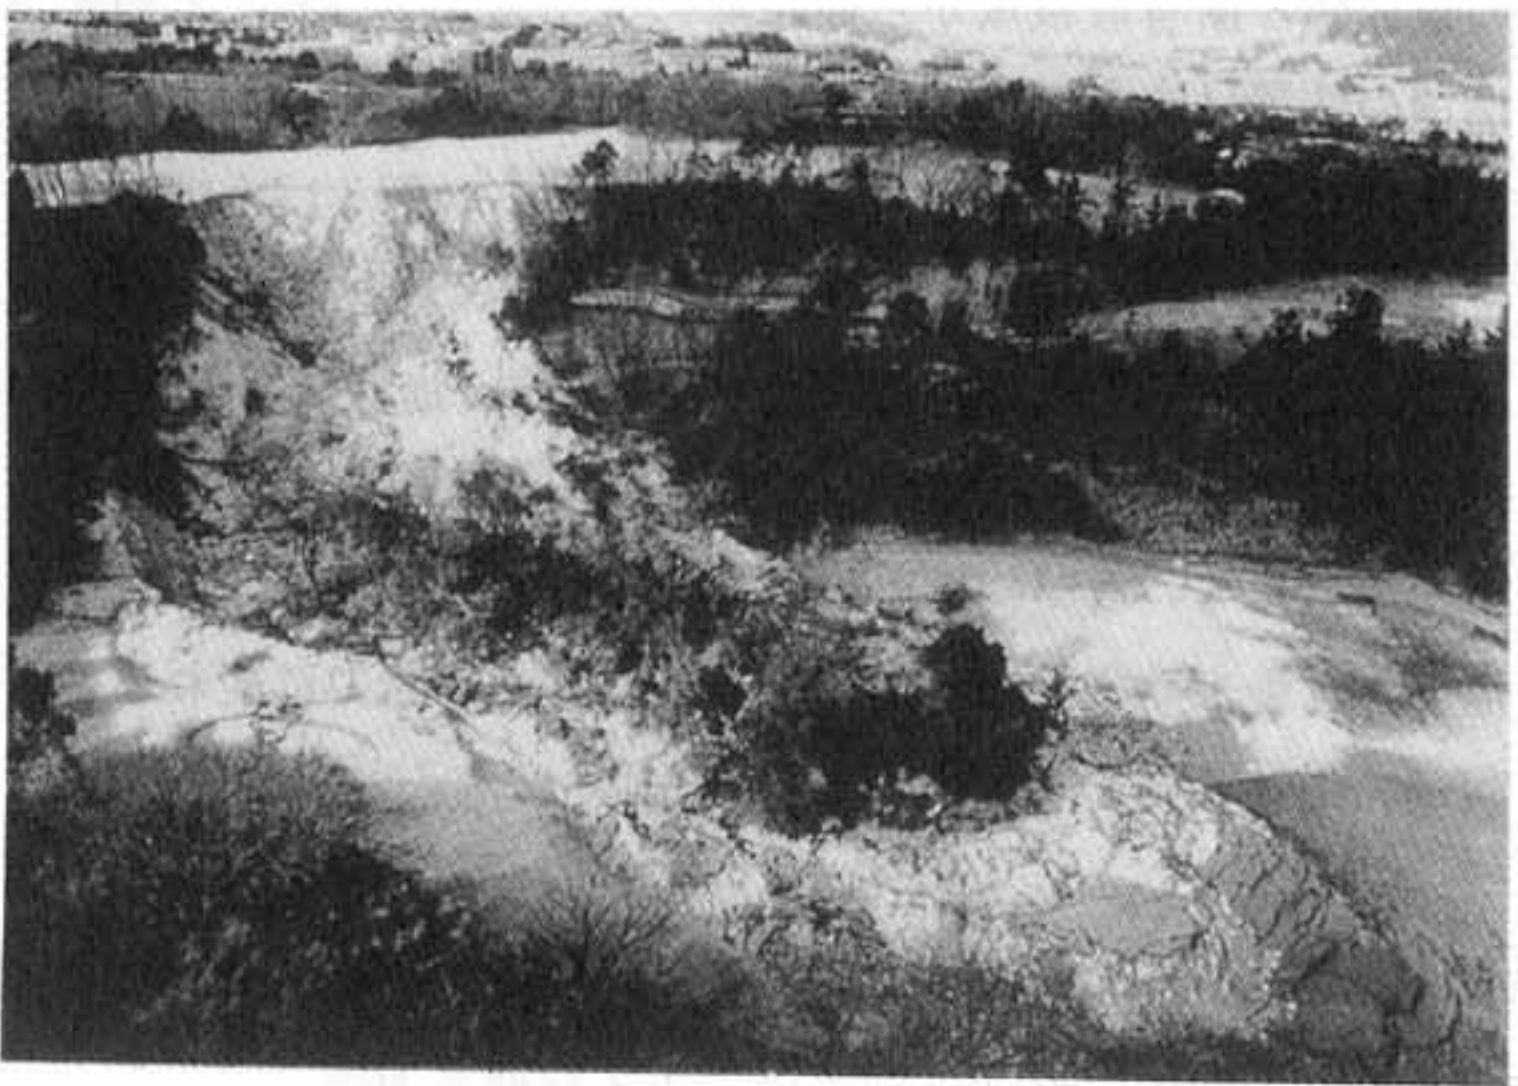
兵庫県南部地震では、種々のタイプの地盤崩壊災害が多発した。次に各々の典型的と思われるものを写真で紹介する。渇水期の地震であったため大規模な地すべり、斜面崩壊は少なかったが、保水性の良い大阪層群の分布地帯では、比較的規模が大きく、移動速度・移動距離とも大きな地すべりが発生した。写真1Aは、34人が生き埋めになった西宮市仁川地区の地すべりである。斜面の表層はからからであったが、地下6m以下は飽和しており、この滞水層内に地震の力でせん断破壊(ずれ)が生じ、このせん断変形(ずれ)によって大阪層群の花崗岩粒子が破碎され、高い過剰間隙水圧が生じたものと推定される。このすべり面での著しい過剰間隙水圧の発生によって、「すべり面液状化」ないしはこれに近い強度低下が生じ、高速の地すべりが発生したものである。写真1Bは、同じく大阪層群の地域で発生し、運動土塊がゴルフコースのグリーンの上に移り、グリーンの下に飽和土層内にすべり面を形成しつつブルドーザーか除雪車のように不飽和土層を抉りながら進行したものである(先端部についてはグラビア写真参照)。

写真1 移動距離の大きな高速地すべり。(上) 西宮市仁川地区 (佐々恭二撮影)、(下) 宝塚市蔵人地区 (産経新聞社撮影)。

西宮市仁川地区の地すべりは、土量 $11\sim12\text{万m}^3$ と地すべりとしては規模はそれほど大きくなかったものの、11戸、34人が死亡する大災害となった。単一の地すべりによる死者数としては地附山地すべり ( $350\text{万m}^3$ ) における26名の死者数を上回る。地附山地すべりは規模が大きく家屋50戸と老人ホームが破壊されたが、移動速度が $10\text{cm/秒}$ 程度とそれほど速い地すべりではなかったために、自力で避難できなかった老人ホームの人々だけが亡くなった。一方、仁川地すべりでは、正確な数字は分からないが、移動速度は平均で数 $\text{m/秒}$ の単位であったと思われ、地すべり移動範囲にあった家屋の住人全員が生き埋めになって死亡した。

グラビア写真 は1月21日にアジア航測 (株) の協力を得てセスナ機から現地を視察したときに撮影したものである。緩斜面 (約 $20^\circ$ ) で運動性の高い地すべりが発生し、土砂が住宅地へ流れ込んでいる様子が見られる。前出の写真1 Aは、地すべり発生域のみを撮影したものである。

カラーグラビア及び写真1 Bは、宝塚ゴルフ倶楽部の13番コースと隣接するコースの間の斜面で発生したものである。推定土量は約2～3万 $\text{m}^3$ と仁川地すべりに比べれば小さいが、長距離運動した特徴的な地すべりである。源頭部斜面の平均傾斜は約 $24^\circ$ 、地質は大阪層群の土層と一部はその盛土である。

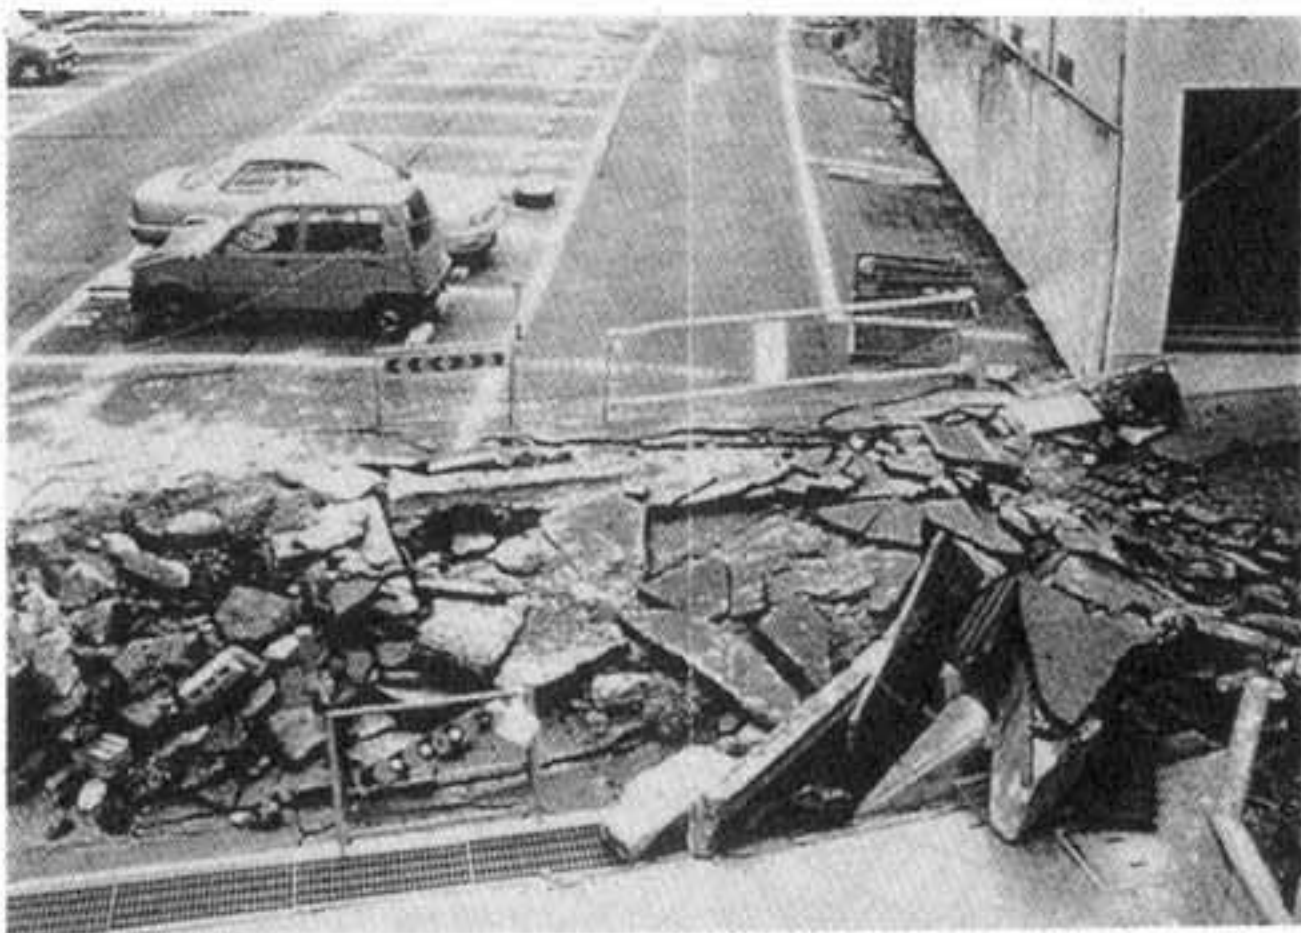
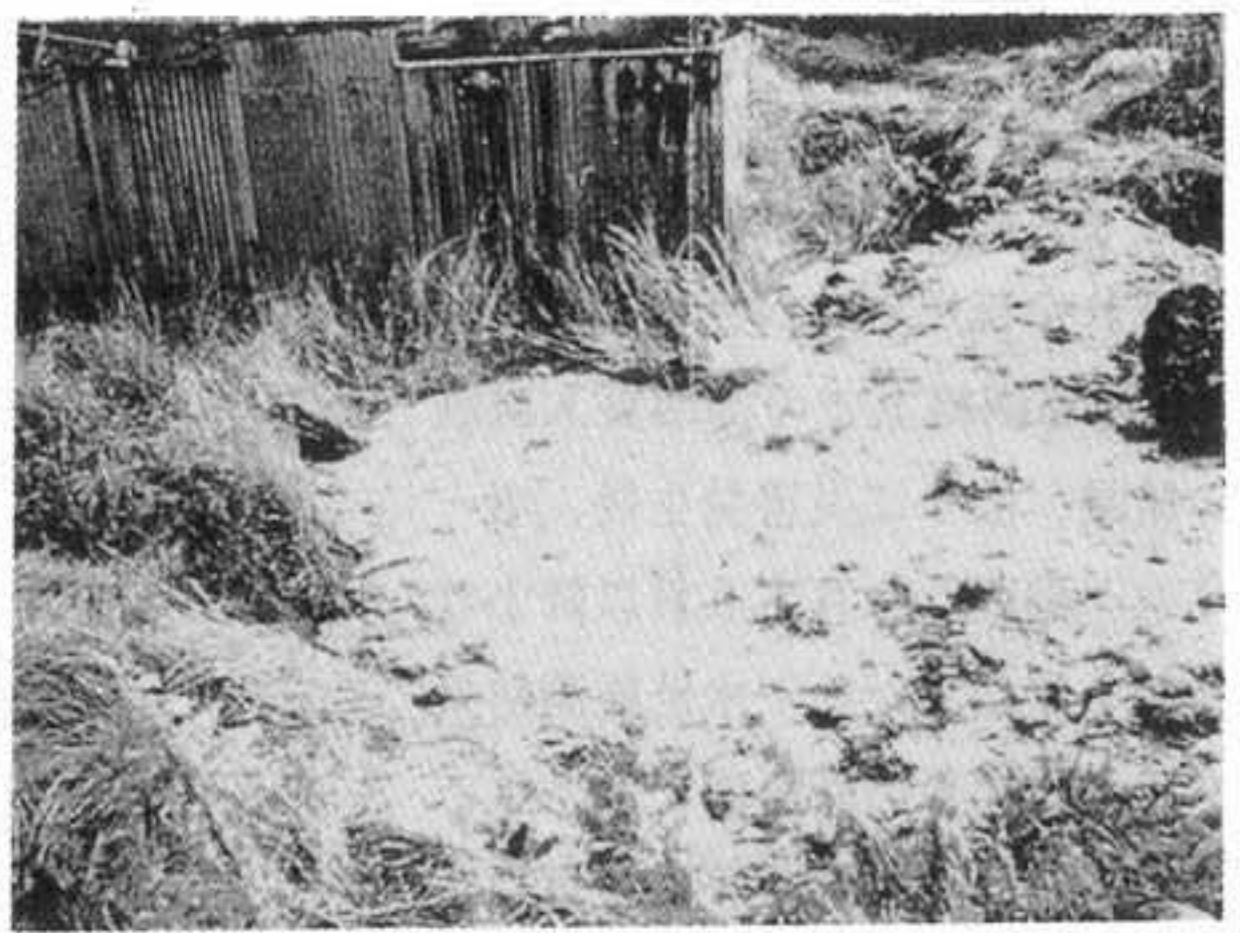
今回の地震による地盤崩壊災害で特徴的なものの一つが、極めて緩やかな丘陵地に発達する住宅密集地帯で、地すべり変動が発生し多数の住宅が壊れたことである。その多くは、谷埋め盛土あるいは池を埋めた盛土部分かそれに隣接した地域であった。写真2Aは、芦屋市三条町の地すべり末端の圧縮亀裂、写真2Bは同地すべりの末端部で見られた噴砂現象である。このような住宅地は数多く見られ、地すべり地内の住宅は建ったままではあったが、多くの場合、居住に耐えない状態になった。

写真2 都市域の丘陵地（住宅密集地）の地すべり。（左）芦屋市三条町の地すべりの側方境界の破碎面（駐車場側が右から左へ移動した），（右）同地すべり末端部の噴砂現象（兵庫県砂防課）。

例である<sup>27)</sup>。西宮市豊楽町では、すべり面は大阪層群と盛土の境界に形成され、盛土が移動した形である。木津山町は極めて緩い斜面であり、古い地すべり堆積物を含んで変動している。ボーリングコアおよび地表の一部に小規模なものであるが噴砂の跡が見られたことから、沖積層（砂層）での液状化がこの地すべりの一つの原因となったと推定される。写真2に挙げた芦屋市三条町の地すべりはこれと同じタイプの地すべりと思われる。

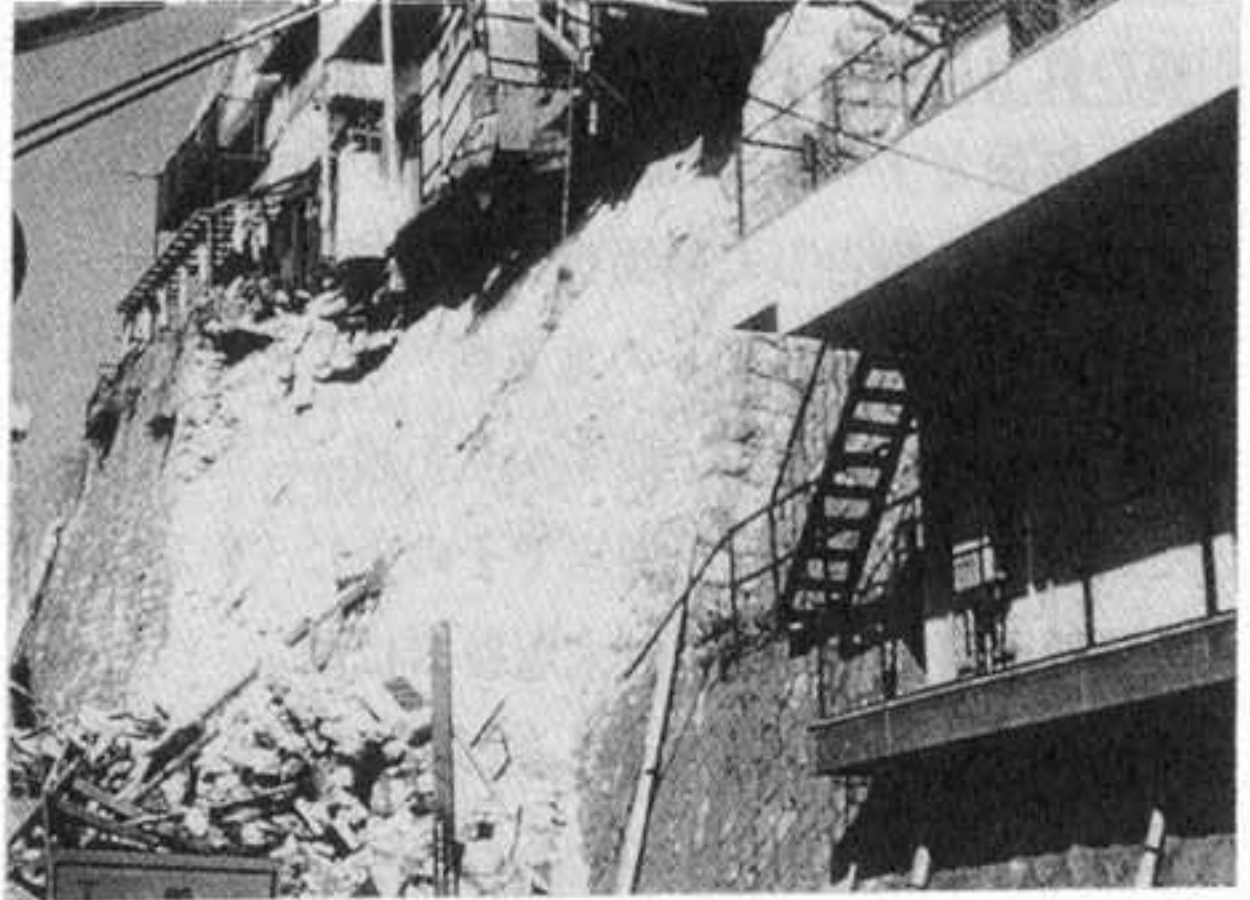
阪神間には住宅が密集し、急崖に密接した所も開発されている。写真3Aは、断層崖の上の段丘堆積地域を開発した大規模な住宅団地の末端部の盛土部分の崩壊であり、人家3戸が全壊した。また、住宅団地の広い範囲にわたって地すべり性のクラックが現れたため、419世帯、1,359人に避難勧告が出された。現在、地すべり対策事業が行われている。写真3Bは、住宅の擁壁の倒壊により、家が空に突き出している状態である。崩壊としては深さも規模も極めて小さいが、居住する人にとっては重大問題であり、都市域での

地盤崩壊災害の特徴と問題点を示している。

写真3 都市域の崖崩れ。（左）神戸市東灘区西岡本町（佐々恭二撮影），（右）神戸市垂水区星ヶ丘（兵庫県砂防課）。

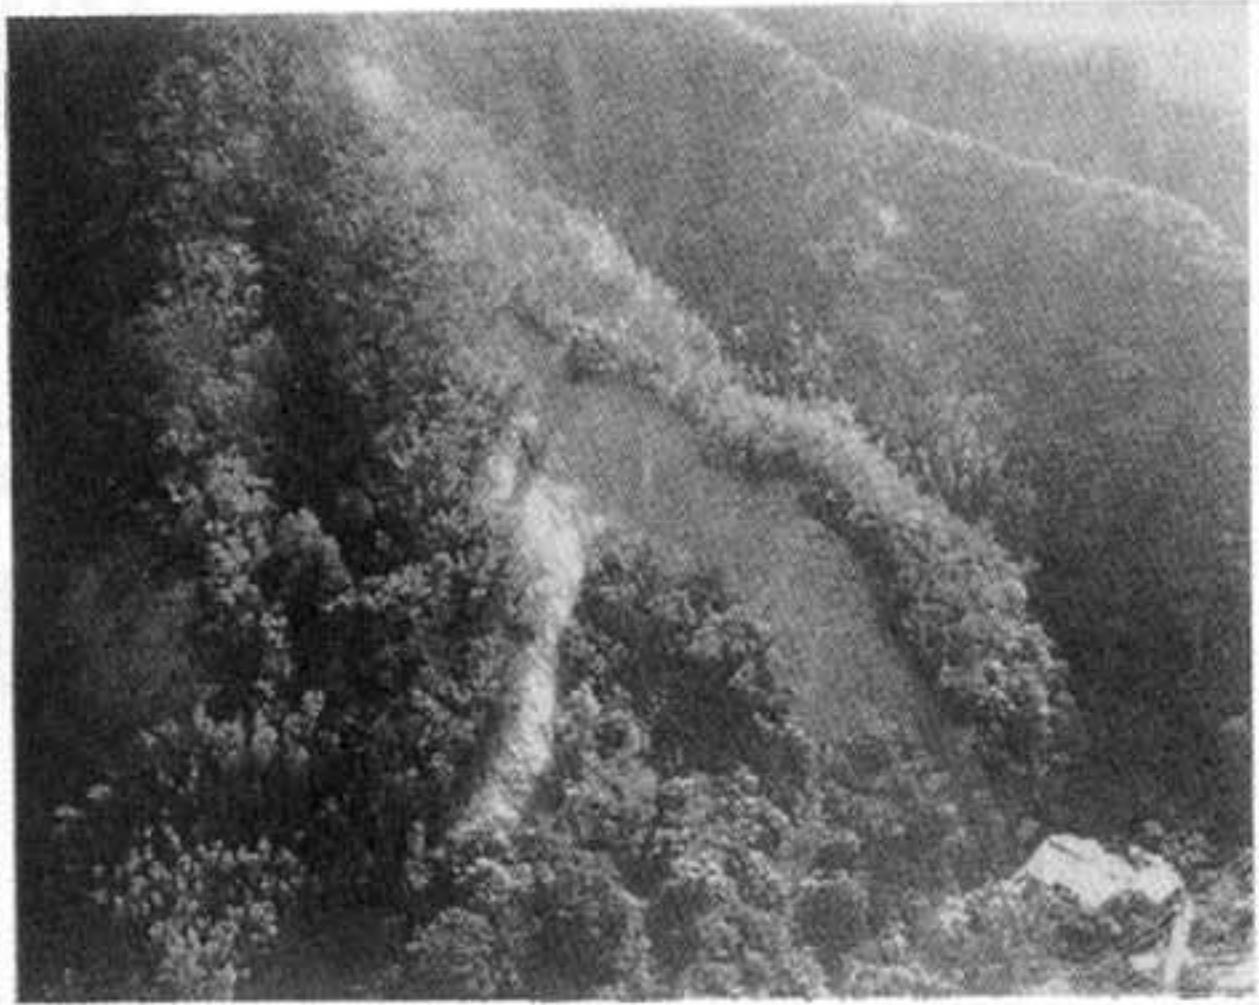
地震によって六甲山でも数多く斜面崩壊が発生したが、渇水期であったため規模の大きなものは少なく、また、その大部分が過去の斜面崩壊の拡大であった。写真4 Aは、この度、新たに六甲山で発生した斜面崩壊のうち、比較的規模の大きなものである。勾配の急な段丘崖であったため、地下水がなくても滑落したものと思われる。写真4 Bは、淡路島で発生した比較的規模の大きな斜面崩壊である。野島断層で切られた三角末端面の崩壊である。

写真4 山地の斜面崩壊。（左）裏六甲有馬地区（佐々恭二撮影），（右）淡路島北淡町大石地区（横山康二撮影）。

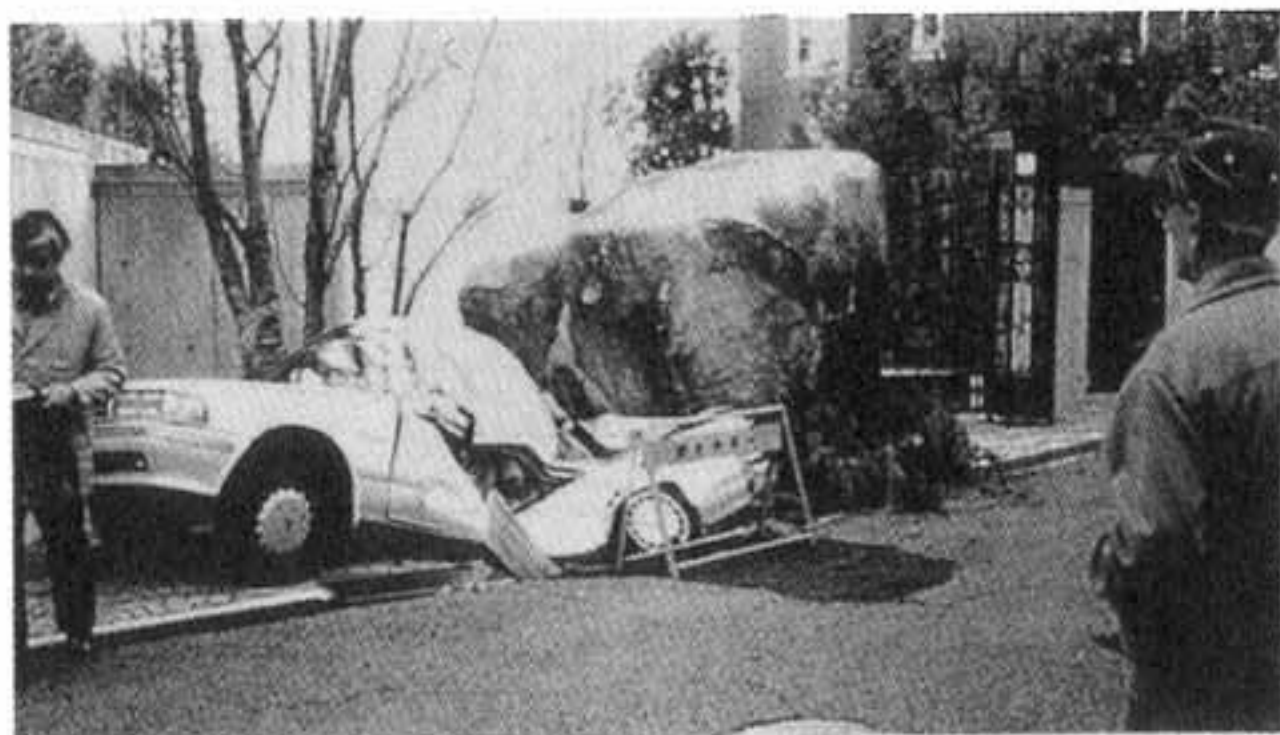
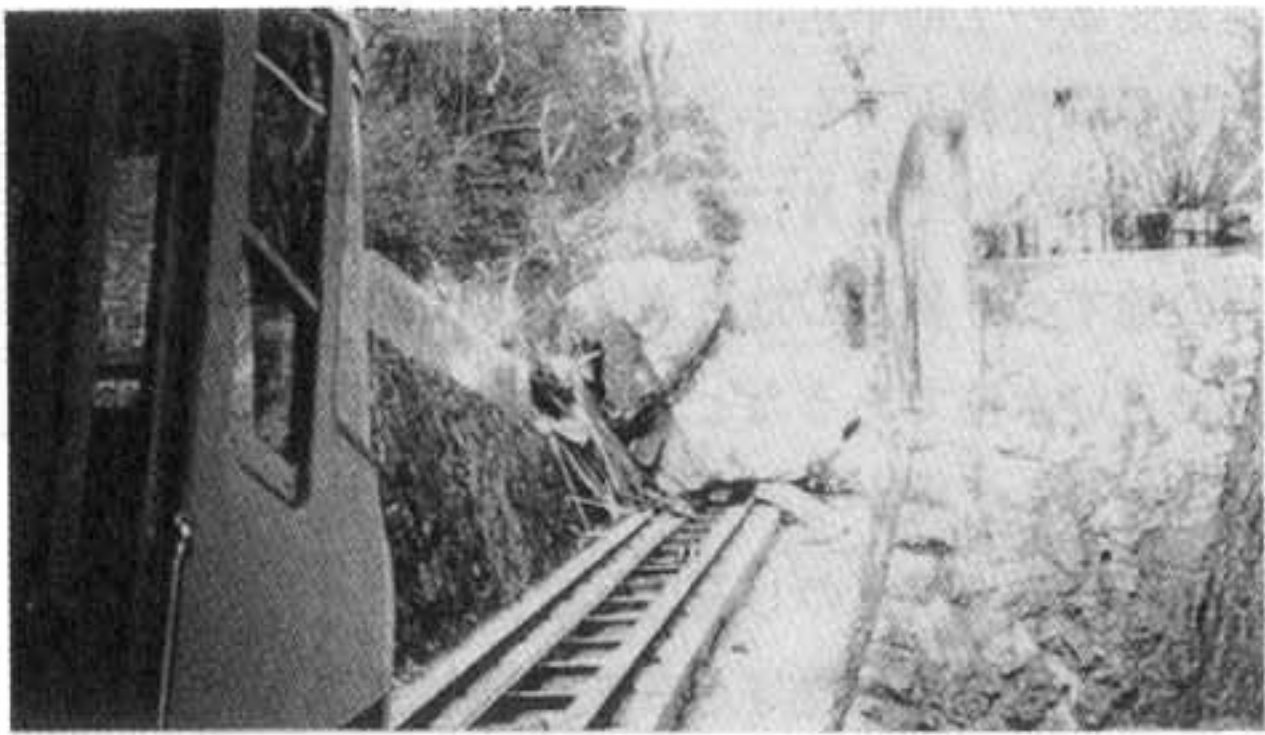
落石は急斜面で発生し、急斜面は地下水がもともと少ないため、地震が乾季であることの影響は少なく、あちこちで落石が見られた。多くは無害であったが、住宅地に及ぶ落石や山地の施設に被害が出た。写真5 A、写真5 Bはその例である。その他、道路法面の崩落は多数発生したが、いずれも規模は小さいものであった。西田・西形による淡路島の大坂層群を抜ける道路の切土斜面の流れ盤の崩壊例<sup>13)</sup>や奥西の芦有道路の崩壊など<sup>14)</sup>の報告がある。この他に地震後にゆっくりと動き出した地すべりとして淡路島の高滝地区の地すべり<sup>32)</sup>や地震後

写真5 落石。（左）住宅地への落石（奥西一夫撮影），（右）六甲ケーブルの落石（沖村孝撮影）。

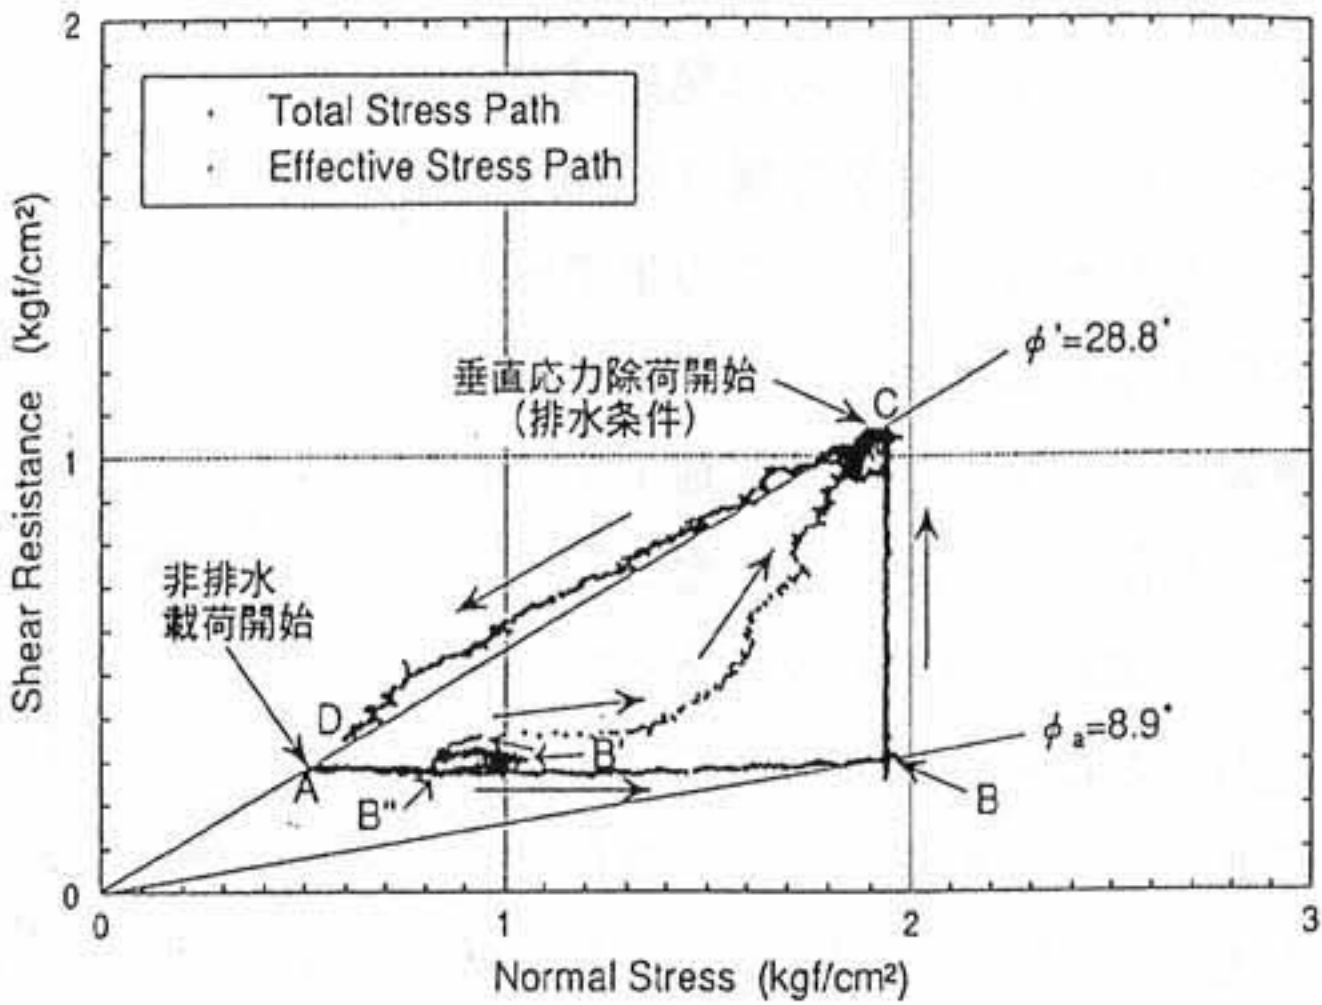
この考え方に基づいて、トレンチT2の底部、図15に「Sample」と記した推定すべり面の下から試料を採取し、飽和非排水載荷リングせん断試験を実施し、フェアウェイの地盤の非排水載荷時の見かけの摩擦角の測定を行った。まず、試料に水を加え予めスラリー状にしておき、リングせん断試験機のサンプルボックスに入れる。その後、1) 垂直応力  $0.5\text{kgf/cm}^2$  (土塊が挟った地盤の深さ、約2.5mに相当) で圧密し、排水条件で一定速度( $0.1\text{cm/sec}$ )でせん断を開始する。2) 破壊線に到達した後、非排水条件に切り替え、せん断を続けながら垂直応力を  $1.95\text{kgf/cm}^2$  までゆっくり増大させる(厚さ約7mの土塊が載荷した状況に相当)。3) 垂直応力  $1.95\text{kgf/cm}^2$  に到達した後、一定に保ち、間隙水圧、せん断抵抗が一定値に達するまでせん断を続ける。4) 一定値に達した後、排水条件に切り替え、過剰間隙水圧を発散させ、5) さらに垂直応力を減少させてこの土の破壊線と摩擦角を求める。図17に上記試験手順2)~5)の応力経路と経時変化を示す。A→Bは手順2)の全応力経路、A→B'は有効応力経路である。有効

図17 非排水載荷リングせん断試験の結果 (福岡・佐々<sup>33) 44)</sup>).

応力経路が破壊線上をたどっていないが、これはサンプルの透水性が低いこと、間隙水圧を測定しているのがせん断面より2 mm上であることからせん断面で発生した過剰間隙水圧が遅れて測定されているためと思われる。実際、垂直応力を $1.95\text{kgf/cm}^2$ で一定に保っている間に測定している間隙水圧は増大を続け、有効応力経路は $B' \rightarrow B''$ のように破壊線に近づいている。B点よりこの土の非排水載荷時に発揮される見かけの摩擦角は $8.9^\circ$ であることが分かる。この値はフェアウェイの平均傾斜( $6.2^\circ$ )より大きいが、本地すべりの運動距離から逆算して得られる実際に発揮される見かけの摩擦角( $10.6^\circ$ )よりは小さく、この地すべりの長距離運動メカニズムを説明するモデルとして、数値的にも妥当であることを示している。

B点に到達後、排水条件に切り替えてせん断を続け、過剰間隙水圧が0になるまでを発散させた点がC点である。その後、手順5)のように排水条件のまま垂直応力を約21,000秒かけて $0.3\text{kgf/cm}^2$ まで減少させた点がD点である。この応力経路から有効応力でのこの土の摩擦角は $28.8^\circ$ 、粘着力はほぼゼロであることが分かる。
