# 阪神大震災・ウォーターフロントの地盤災害

## まえがき

## 第1章 神戸の自然と都市化の軌跡

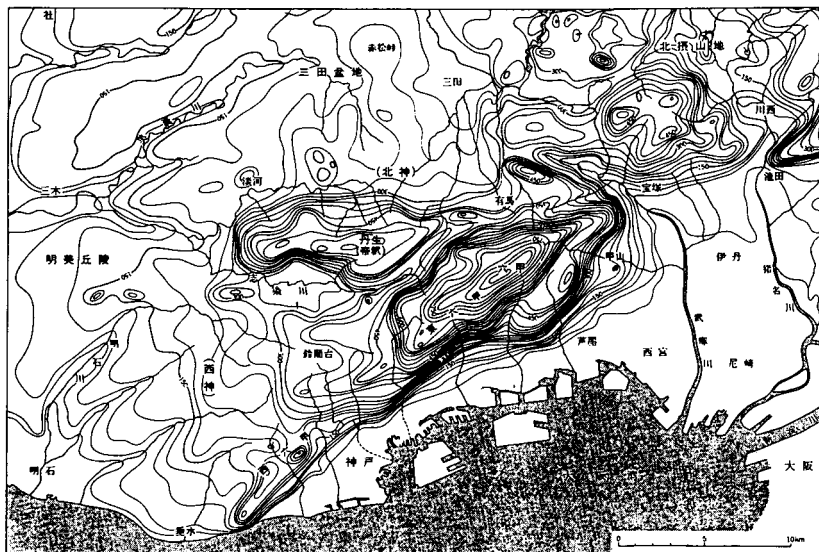
図-1.1 六甲周辺の接峰面図 (Fujita et al.)

六甲山地は図-1.1<sup>1)</sup>の接峰面図に示されるように、東六甲から須磨に延びる山嶺が北東から南西にわたり、さらに明石海峡を経て淡路島に続いている。山塊は東に高く西に低い。東部は多数の断層に切られて起伏が著しいが、西部は数段の南北方向の僅かな地形的段差が見られる。

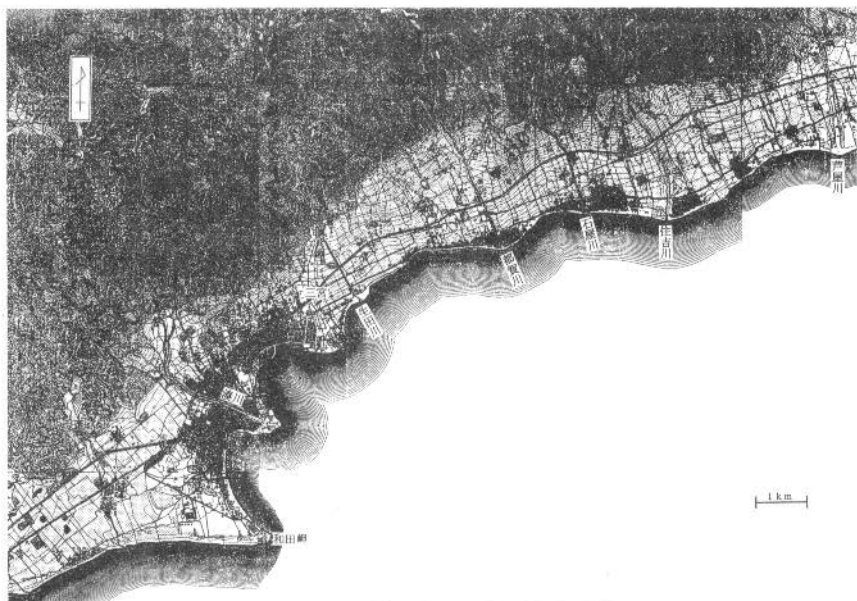
図-1.12 明治18年頃の表六甲地形図

図-1.12<sup>14)</sup>は1885年（明治18年）頃の地形図で、図-1.11と比較してみると、生田川の付け替え、鉄道・道路の建設などが認められる。1889年（明治22年）には市制施行のほか、官営・東海道線（東京新橋－神戸）が全通、翌年私営・山陽鉄道（神戸－岡山）が開通している。1900年には第1期水道工事－布引貯水池が完成し、1905年には旧湊川整地・新開地誕生、阪神電鉄（岩屋－大阪）開通、1907年には下水道工事や第1期港湾修築工事が着工された。1913年（大正2年）には第1突堤（現4突）・第4突堤（現1突）が完成、以後、市街電鉄・電灯・電力事業が市営になり、1920年には阪神急行電鉄（上筒井－梅田）が開通し、神戸海洋气象台が設立された。関東大震災があった1923年（大正12年）に神戸港が重要港湾に指定され、1926年（大正15年、昭和元年）には阪神国道工事が完成している。

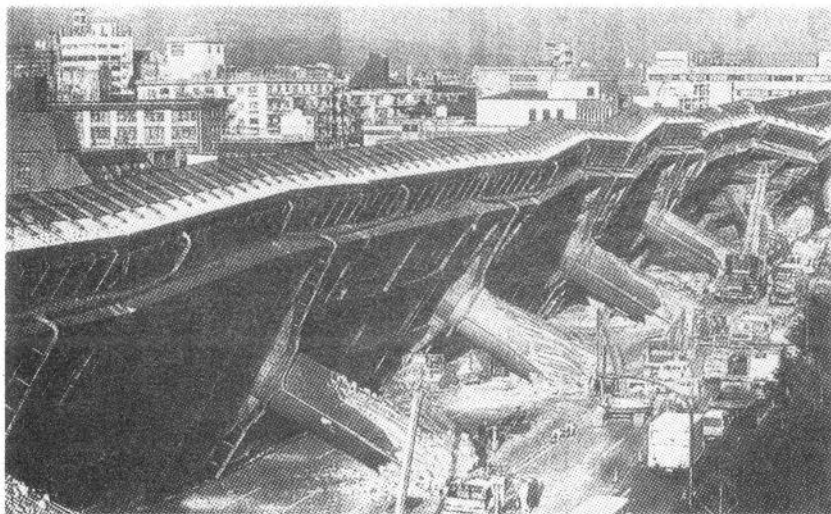
写真-2.1 東灘区深江において延長635mにわたって転倒した高速道路  
(神戸新聞, 95. 2. 23)

以上のような各種施設の全面的な被害は,直下型地震の規模の大きさと地震動の激しさによることはいうまでもない。僅か20秒間で,写真-2.1,2.2にみる想像を絶する破壊を与えた地震のエネルギーに今更ながら驚かされる。
