目 次

第1章 調査の概要

第2章 神戸の活断層

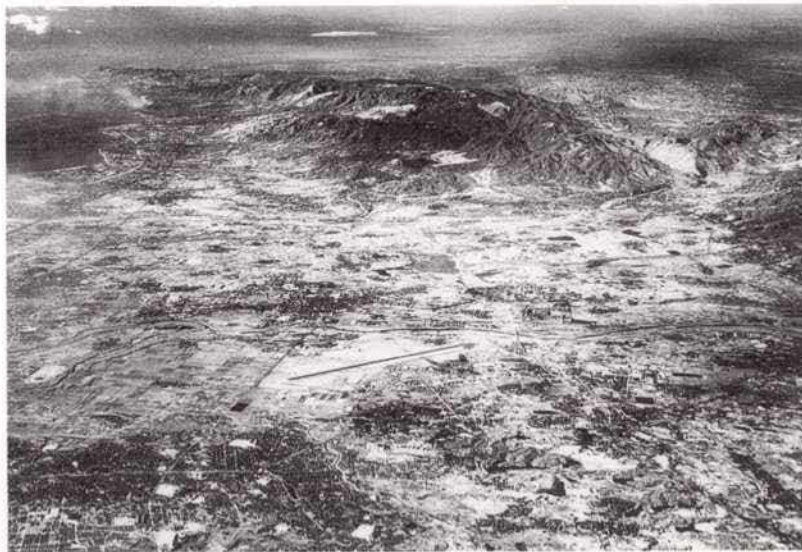
図-2.1.1 千里丘陵上空からみた神戸・六甲方面と「震災の帯」
上の写真は昭和32年神戸新聞社撮影，下のスケッチは藤田・前田 (1971)⁶⁾による。

六甲山地が、第四紀の地殻変動により形成された新しい山地であることが明らかにされたのは今から30年以上も前のことであり、藤田和夫らはこれを六甲変動とよんだ⁵⁾。六甲山地の南麓には、諏訪山断層・五助橋断層・甲陽断層などの活断層があり、これらの活断層の運動により六甲山地側が隆起、神戸市街地側が沈降し、図-2.1.1にみられるような階段状の地形が形成された。

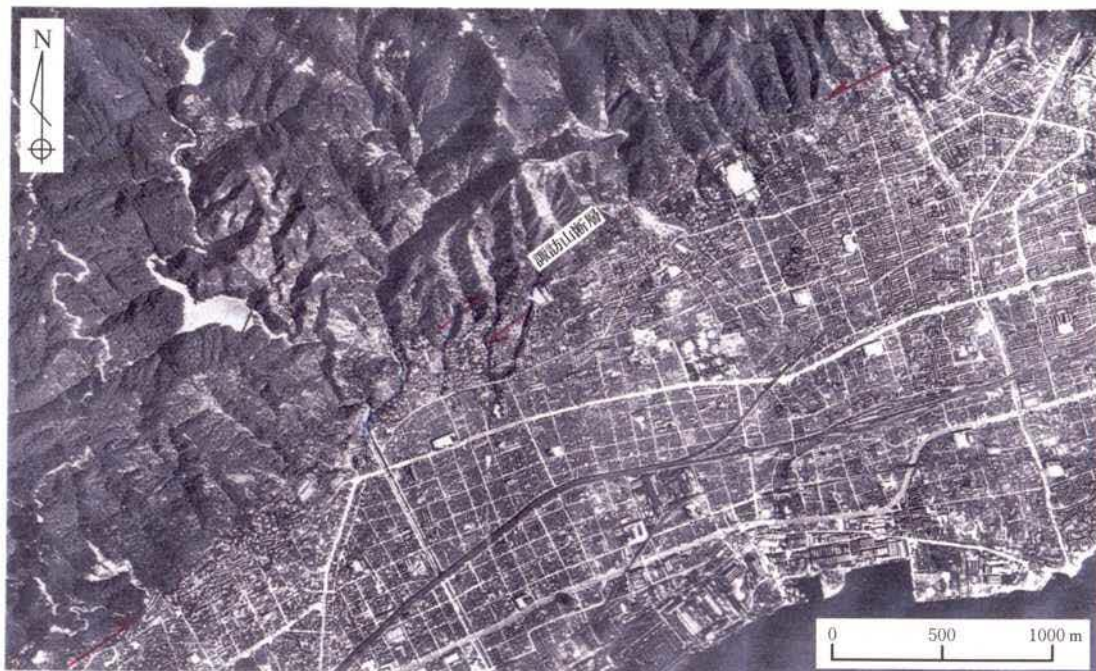
図-2.1.3 諏訪山断層に沿ってみられる明瞭なリニアメント

図-2.1.2は、昭和43年頃の神戸の市街地を現在のポートアイランド上空付近から撮影した写真であり、市街地背後に六甲山地がせまっている様子がよくわかる。また、山麓部に活断層が位置していることは、空中写真でみるとさらに良くわかる（図-2.1.3）。

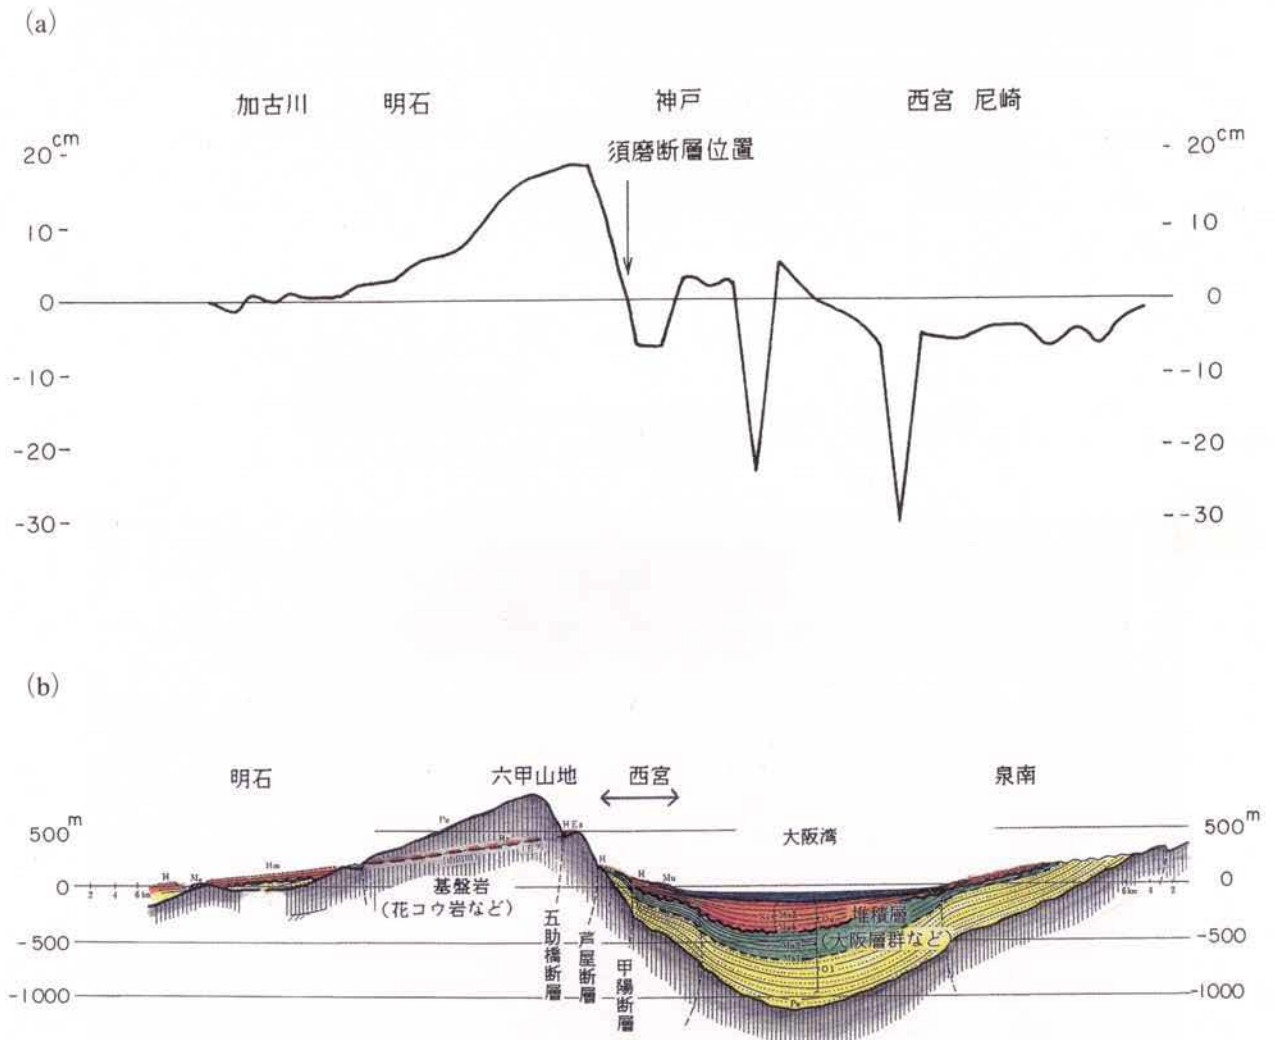
図-2.1.4 兵庫県南部地震による上下変動パターン (a) と六甲山地-大阪湾断面 (b)

(a) 水準測量により得られた高砂-神戸-大阪間の上下変動 (国土地理院, 1995)⁷⁾

(b) 明石-六甲山地-西宮-大阪湾-泉南地域を結ぶ断面 (藤田和夫, 1979)⁹⁾

1995年1月17日未明に発生した兵庫県南部地震では、神戸側には明瞭な地震断層こそ出現しなかったが、六甲側の隆起（図-2.1.4 (a)）⁷⁾や北東方向への移動といった広域的な変動パターン、地震記録から求められた断層モデルなどからみて、六甲変動の一環である可能性が高いと考えられている⁸⁾。六甲変動は、六甲山地が隆起する一方、神戸市街地から大阪湾にかけての低地部が沈降する運動に象徴され、沈降側には六甲をはじめ隆起する周辺山地から供給された土砂が厚く堆積している。神戸市街地や大阪湾の地下に伏在する堆積層は、一部に神戸層群などの古第三紀の地層が残存している可能性はあるが、基本的には新第三紀末以降に堆積した大阪層群を主体としている（図-2.1.4 (b)）。

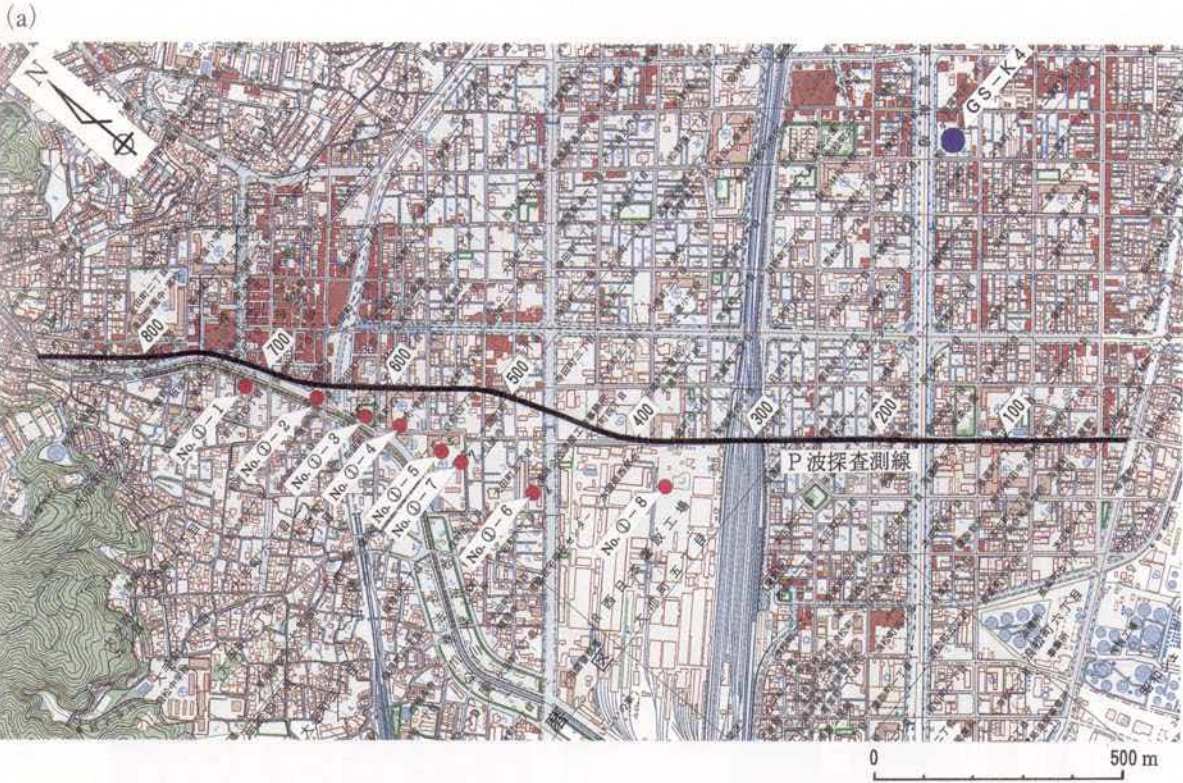
図-2.2.5 須磨区東部～長田区南西部の調査位置 (a) と P 波反射断面 (b)

(a) 調査位置図

(b) P 波反射断面 (深度断面)

当地区では、反射法地震探査（P波）の結果、須磨断層からその南側約500mの範囲に活断層が伏在していることがわかった（図-2.2.5, 2.2.6, 2.2.7）。伏在活断層は、数本に分かれており、この間で断層による基盤の落差は1000m近くに達する。なお、基盤の上に堆積している大阪層群をはじめとする被覆層の層序区分（図-2.2.7）は、反射法地震探査測線の近傍で実施されたGS-K4ボーリング（掘削深度545m）¹⁰⁾を参考とした。

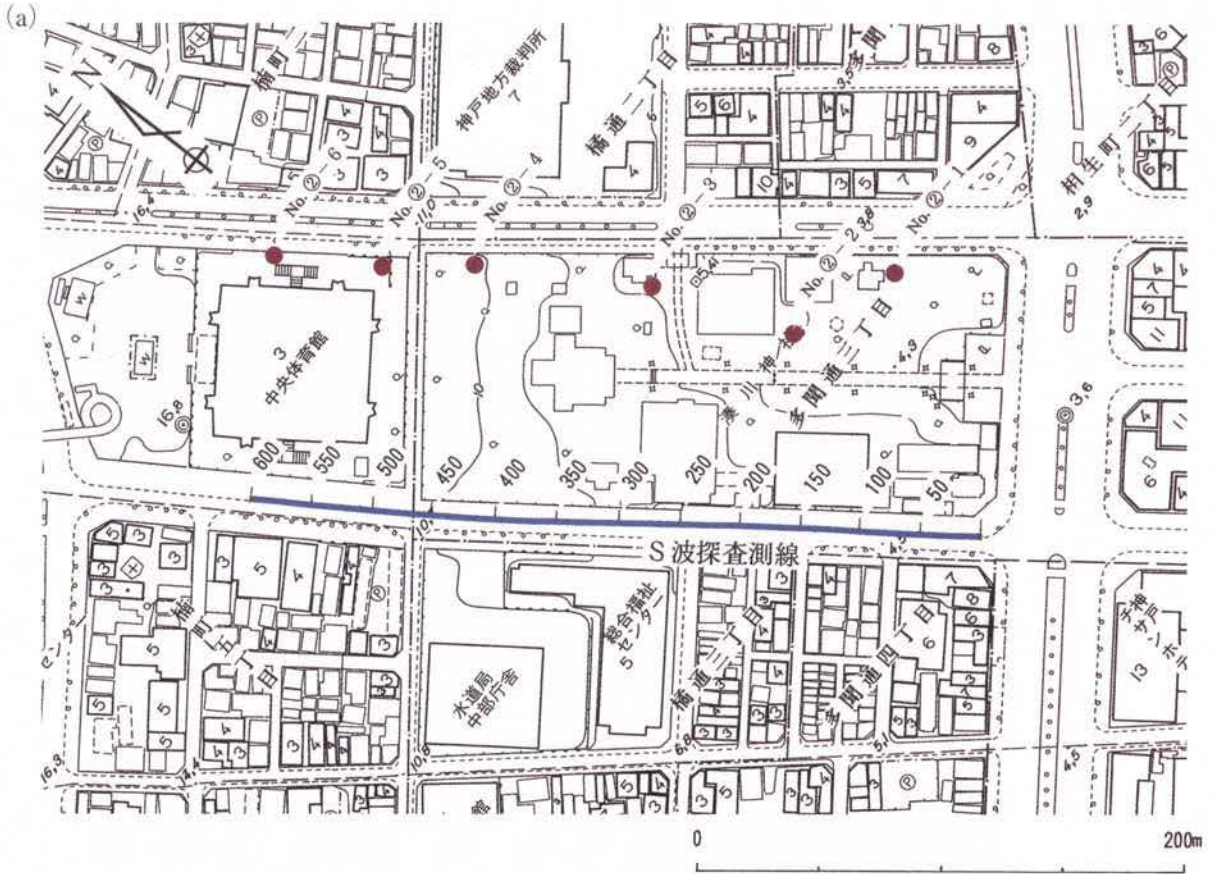
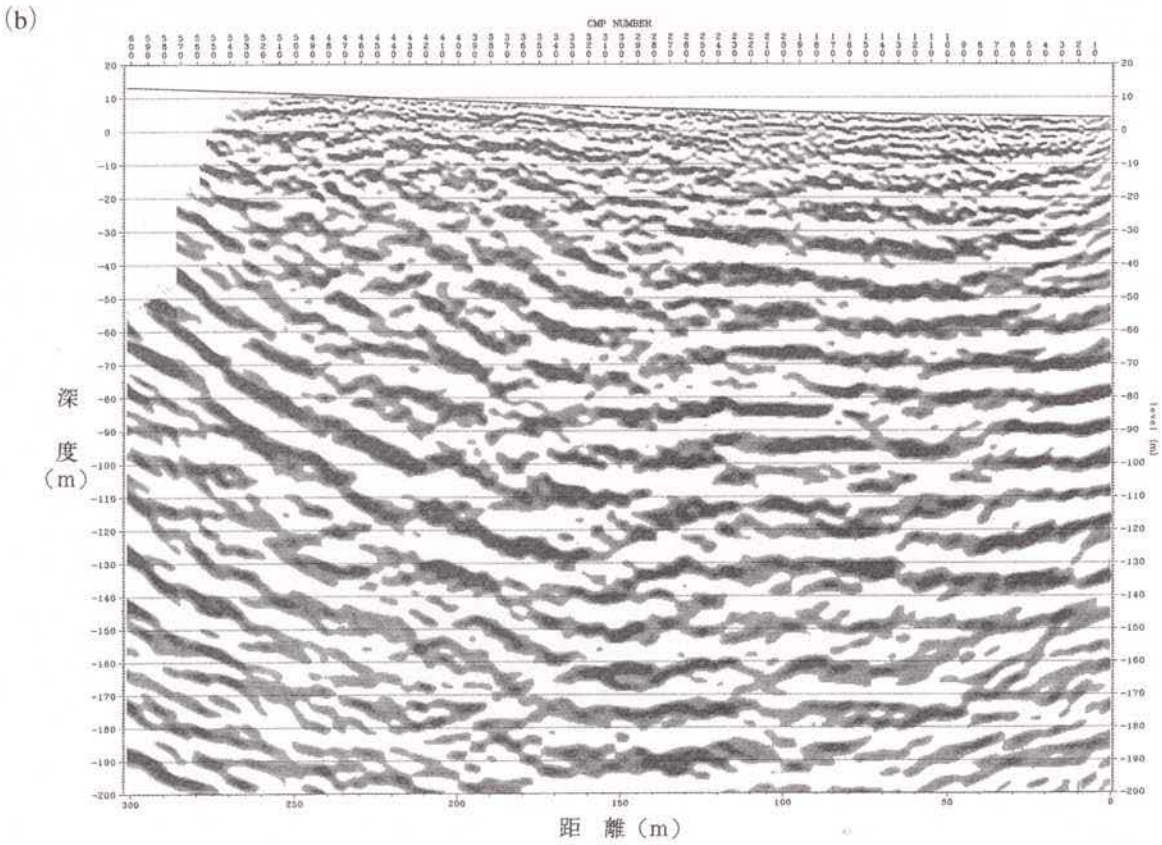
図一2.2.9 中央区湊川神社付近における調査位置 (a) と S 波反射断面 (b)
 (a) 調査位置図 (神戸市発行2,500分の1地形図を使用) (b) S 波反射断面 (深度断面)

S波探査では、既存の反射法地震探査（P波探査）により明らかにされた大倉山断層の直上部において、およそ60万年前以降に堆積した大阪層群上部亜層群から表層部の地層にまで撓曲構造が及んでいることが判明した（図-2.2.9, 2.2.10）。

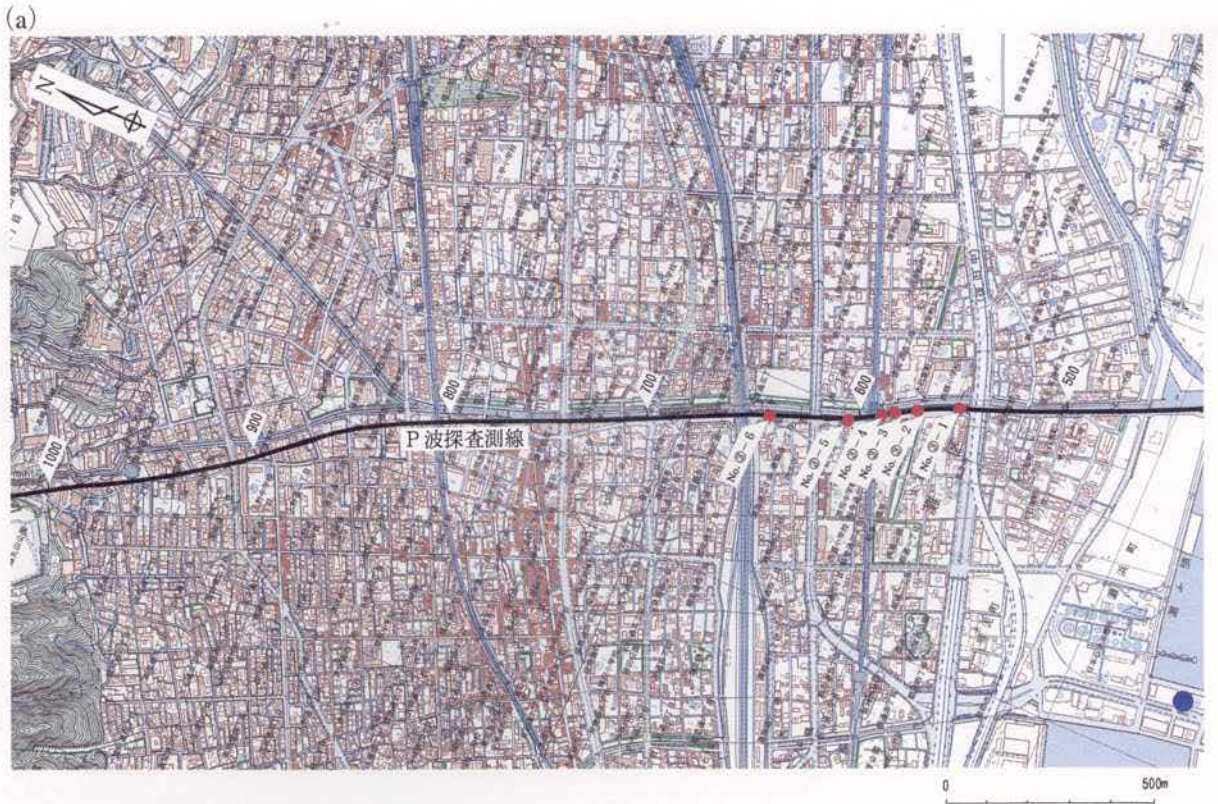
図-2.2.13 灘区都賀川下流地区の調査位置 (a) と P 波反射断面 (b)

当地区では、和田岬断層の延長にあたる伏在活断層を対象とした高密度ボーリング調査（図-2.2.13(a)）により、極めてゆるやかではあるが、地表付近の低位段丘相当層にまで変形が及んでいることが明らかになった。

図-2.2.13(b)は、都賀川沿いで実施された反射法地震探査、深層ボーリング調査の結果明らかにされている地質断面であり、いずれも阪神地域活断層調査委員会（1996）の調査によるものである¹²⁾。このうち和田岬断層の延長部とみられる伏在活断層は、地質断面図で最も海側の断層にあたり、その地表延長部は、ほぼ段丘地形と沖積低地との境界にあたっている。

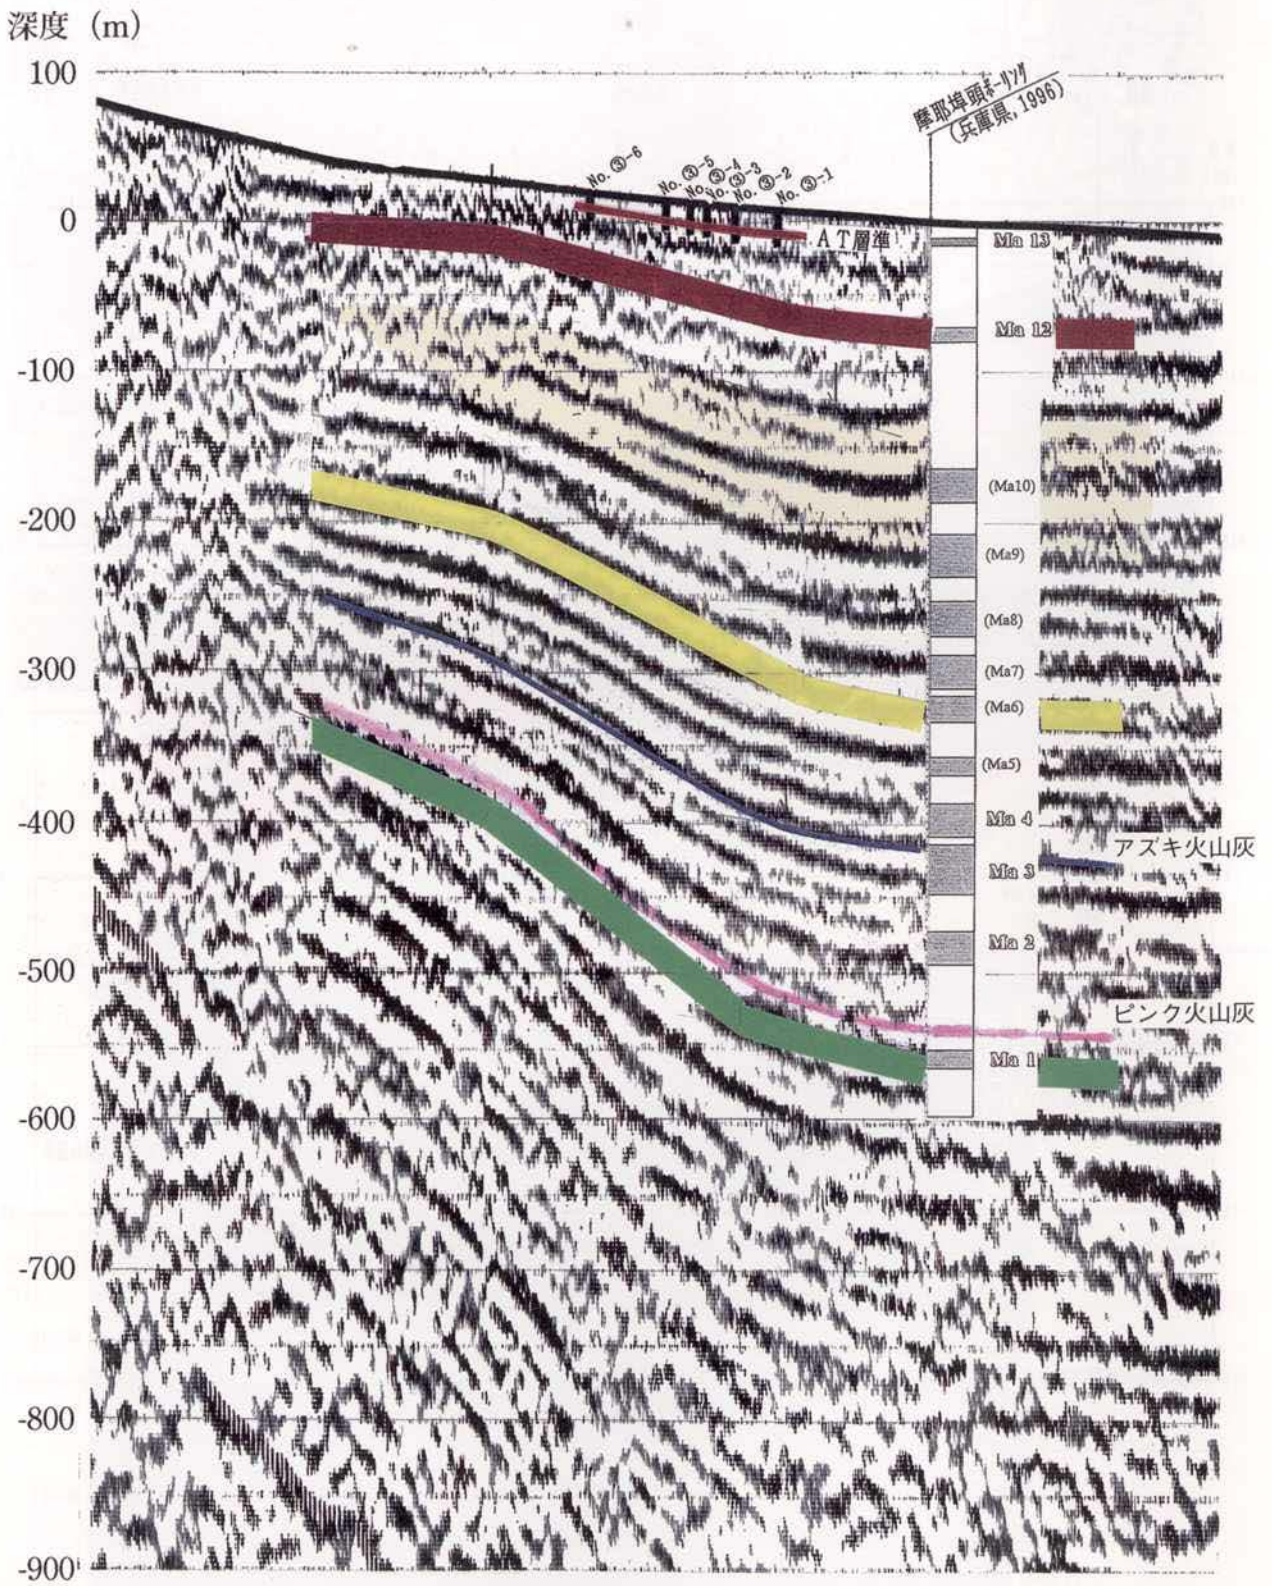
図-2.2.15 灘区都賀川下流地区の伏在活断層¹²⁾と地表付近の地盤構造

地質断面で見ると、地層の傾斜はゆるやかであり目立った撓曲構造は認めがたい。しかし、深部地下構造と比較してみると、AT火山灰層の層準はゆるやかではあるが、図-2.2.15に示すように地下の伏在活断層の撓曲構造に応じた変形を被っていることが見えてくる。変形がゆるやかなため、AT火山灰層準の上下方向の変位量を正確に求めることは困難であるが、No.③-6~③-2の幅広いゾーンに及んでおり、その上下変位量は4m程度とみられる。

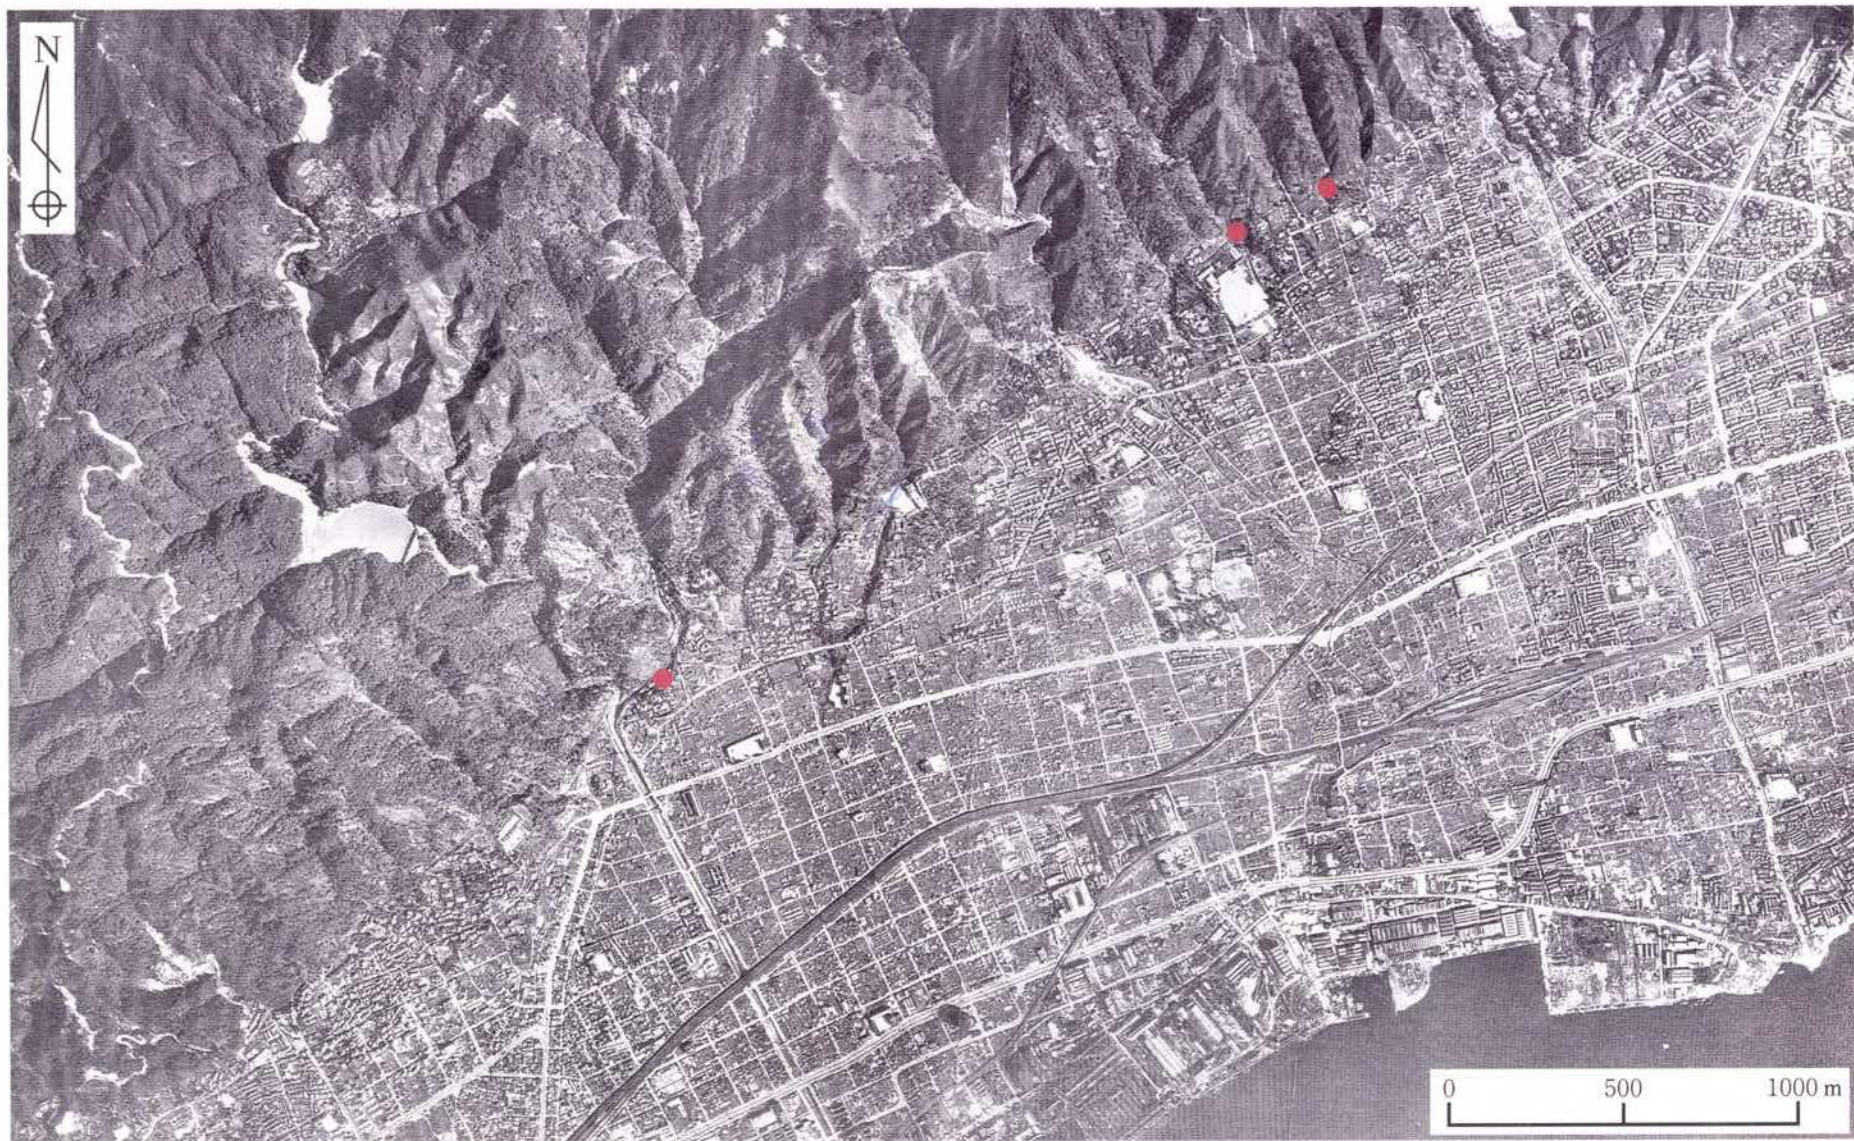
図-2.2.20 空中写真に表れた諏訪山断層と露頭確認地点

諏訪山断層は、神戸市市街地と六甲山地の中央部とを境する确实度I、活動度B級の活断層とされている¹³⁾。地形的にはみごとな直線状の断層崖をつくってNE-SW方向に延びており、この断層線に沿って川谷の系統的な屈曲（右横ずれのセンス）が認められる（図-2.2.20）。

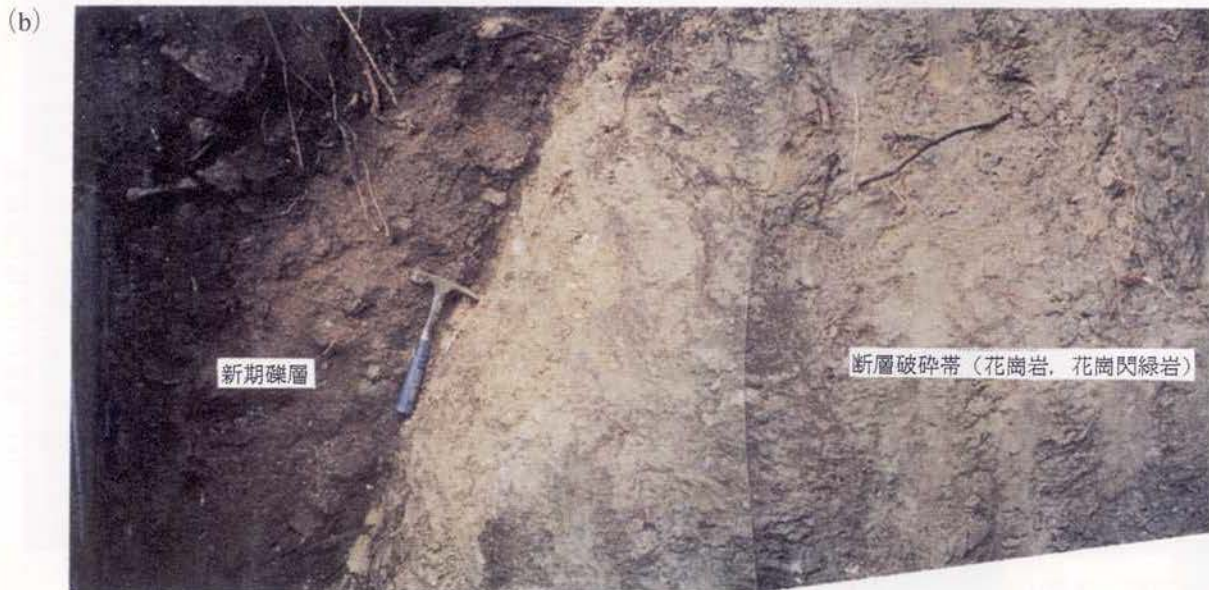
図一2.2.22 諏訪山断層露頭

(a) 写真右に圧砕された花崗岩類, NE SW, 70°Sの断層面を挟んで新期の礫層と接する。

(b) (a)写真の断層付近のようす。

諏訪山断層の露頭は、山陽新幹線新神戸駅建設のさい、基盤の花崗岩と未固結の礫層が接する明瞭な垂直の断層面が現れた（図-2.2.21）¹⁴⁾。同図に示したように、破碎された花崗岩と断層面を介して接する河床礫の幅30cmにわたる部分で礫の長軸が垂直に立ち、明らかに礫が断層運動に伴って回転したことを物語っている。この河床礫は生田川の扇状地の礫とみられ、これによって諏訪山断層が沖積層をも切断していることが明らかにされている。今回の調査でも、灘区の県立神戸高校北東の山麓部で、図-2.2.22の諏訪山断層の露頭（高角度で花崗岩と中位段丘相当の礫層が接する露頭）が確認された。

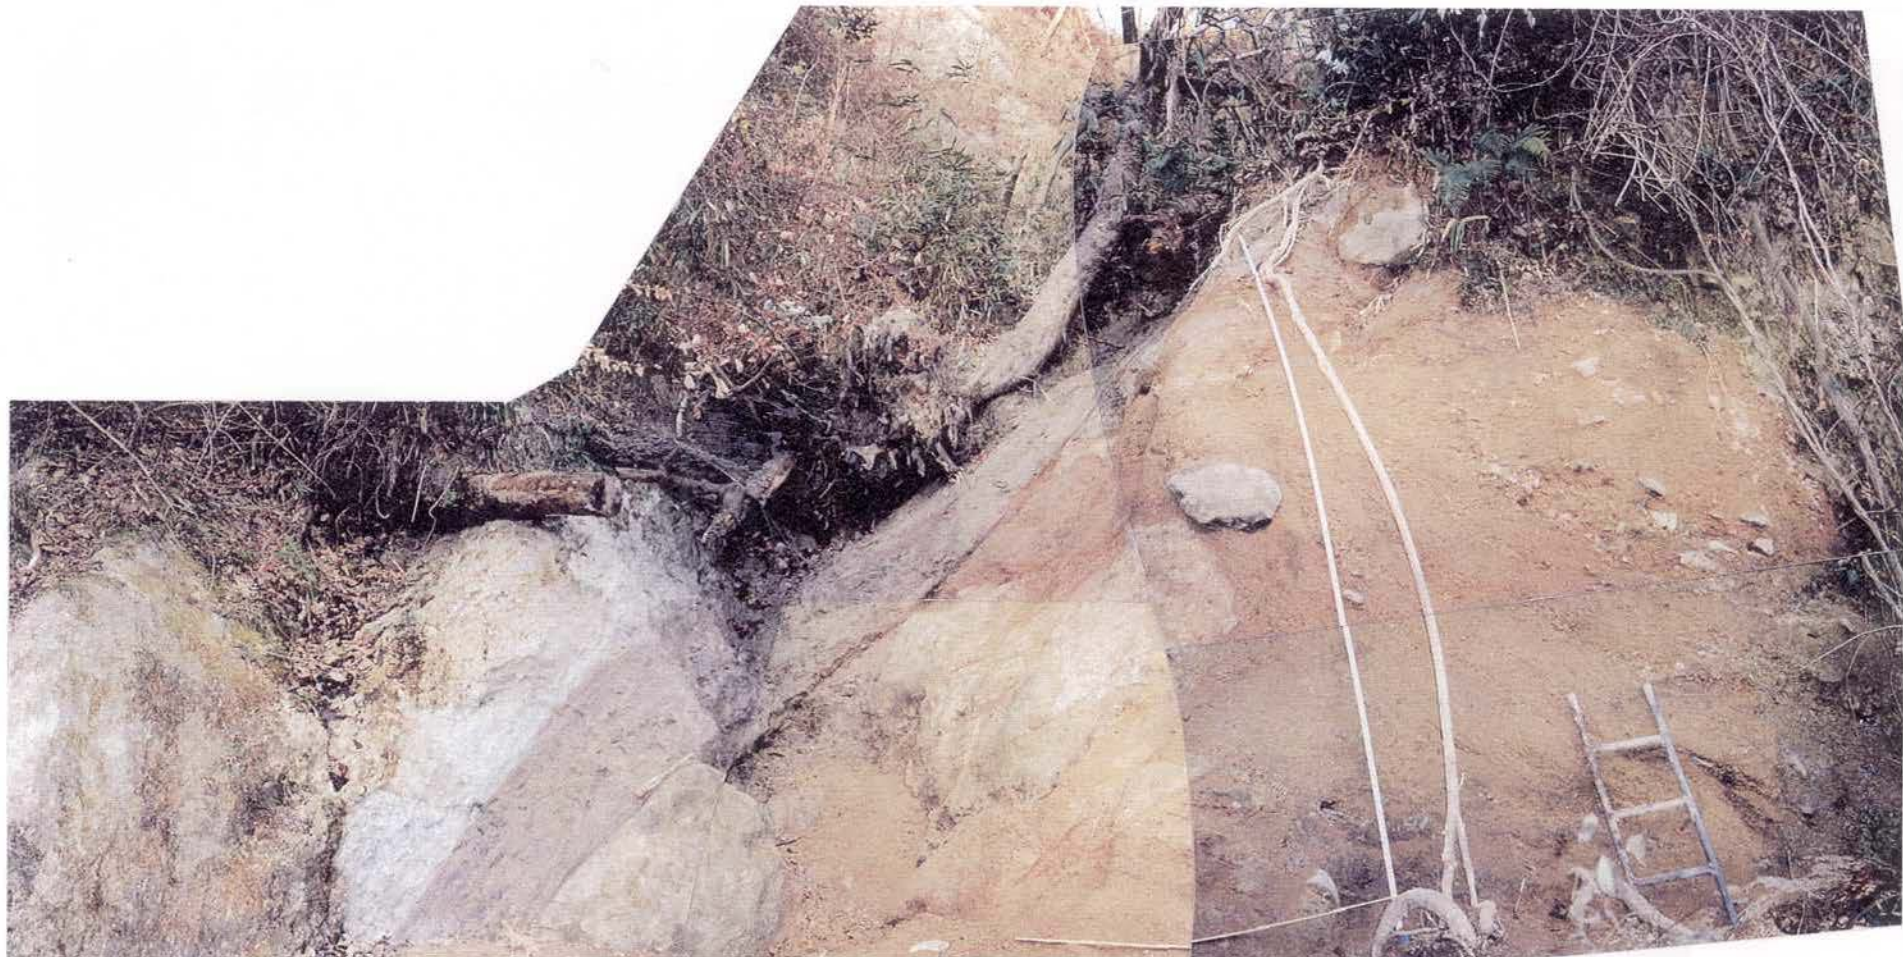
図-2.2.27 五助ダム上流地点露頭下部の露頭写真

圧碎され幅40cmにわたって粘土化した花崗岩が、写真右の砂礫層に乗り上げている。

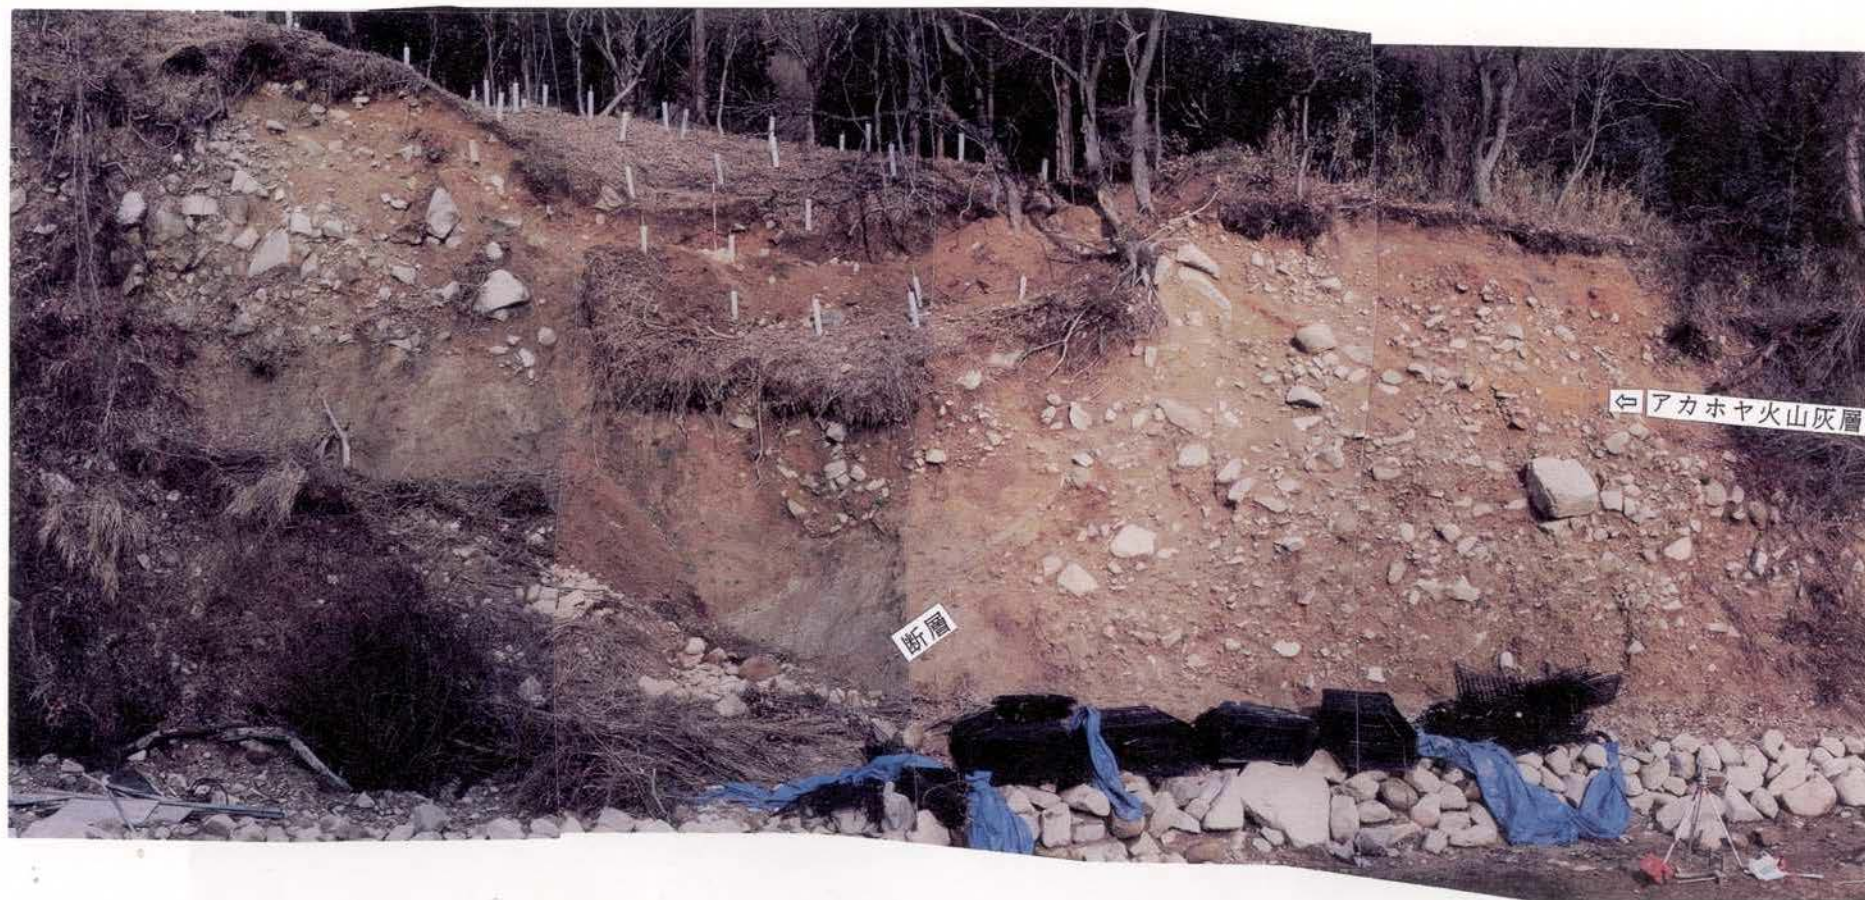
図-2.2.29 西滝ヶ谷地点露頭整形後の全景（向かって左が上流でほぼ北の方向）
写真中央に花崗岩が新期砂礫層に断層で乗り上げ、砂礫層中に挟まれるアカホヤ火山灰層を变形させている。

図-2.2.29は、露頭整形後の全景を写したものであり、写真中央部には明瞭な逆断層が表れた(図-2.2.30)。露頭の詳しい観察記録は、図-2.2.31に示したとおりであり、基盤上の堆積層がA~G層までの7層に分けられ、堆積層を切る3本の断層を確認することができた。

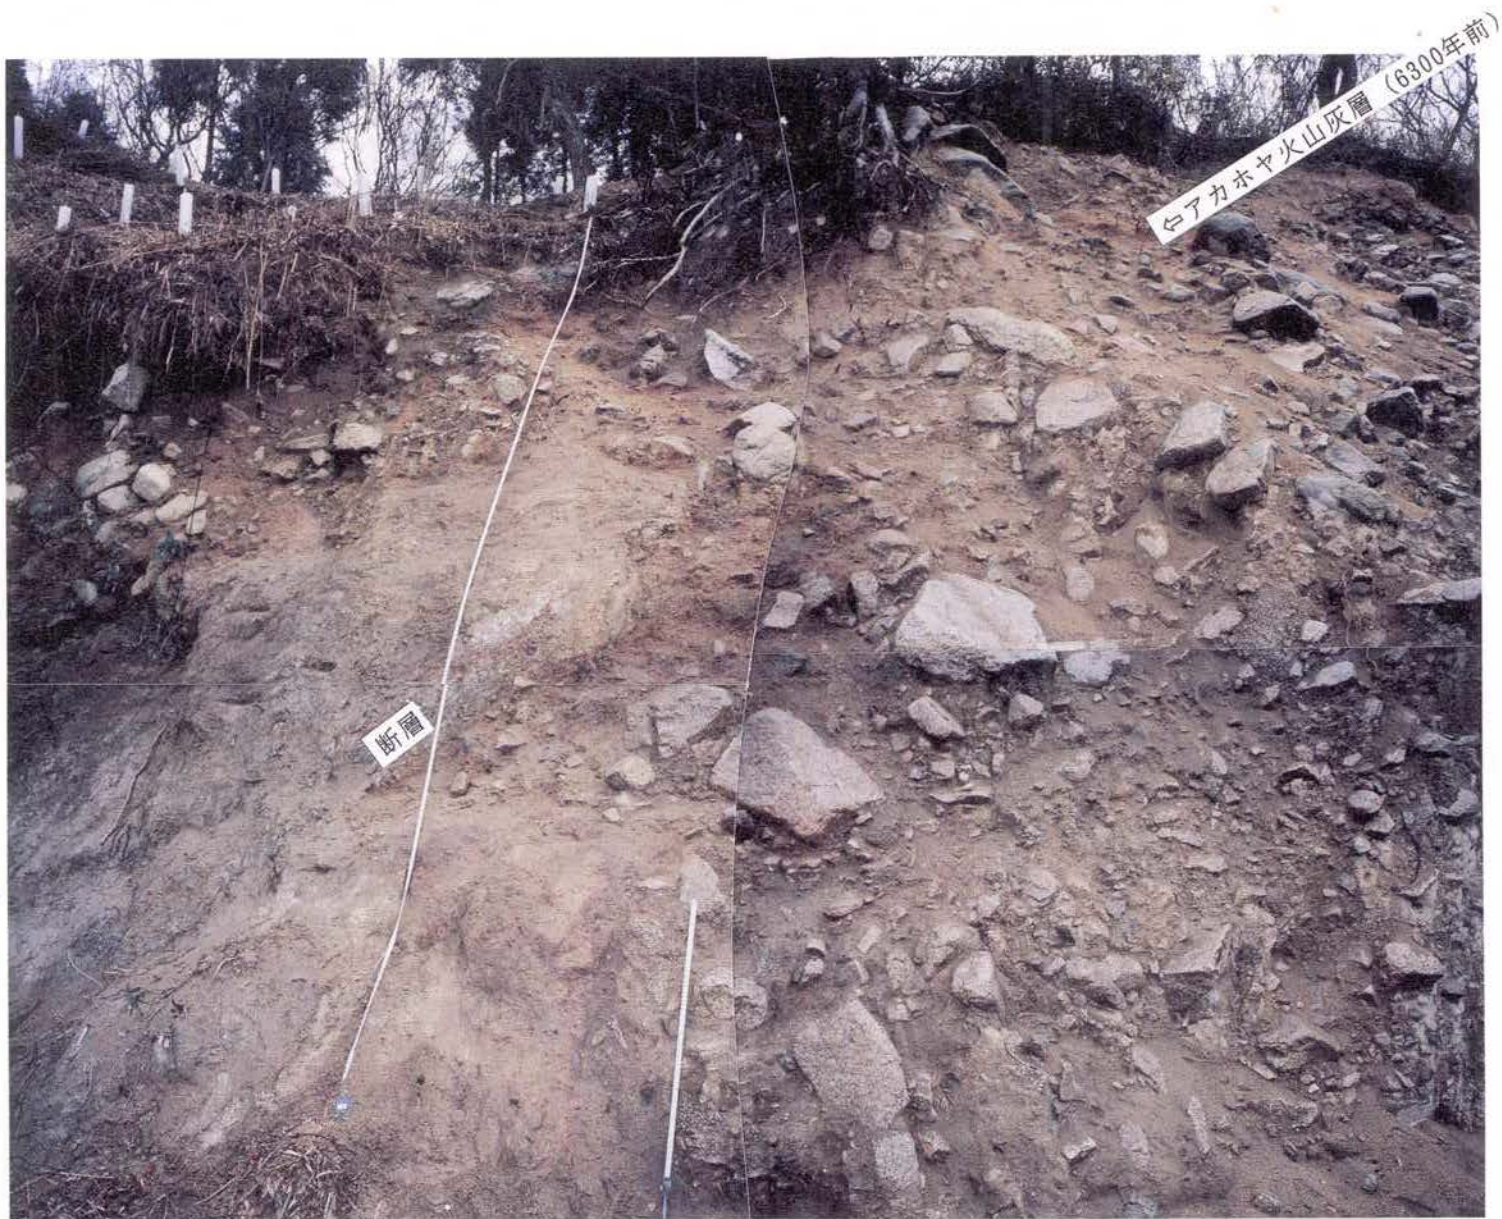
図-2.2.30 西滝ヶ谷地点露頭断層近傍の状況

写真中央の断層（断層Ⅱ）と中央下部の断層（断層位置）のようす。
