# 阪神・淡路大震災と 建築行政等の記録

被災地において建築技術者は何をしたか

編集●建築行政協会兵庫県支部  
監修●兵庫県都市住宅部建築指導課

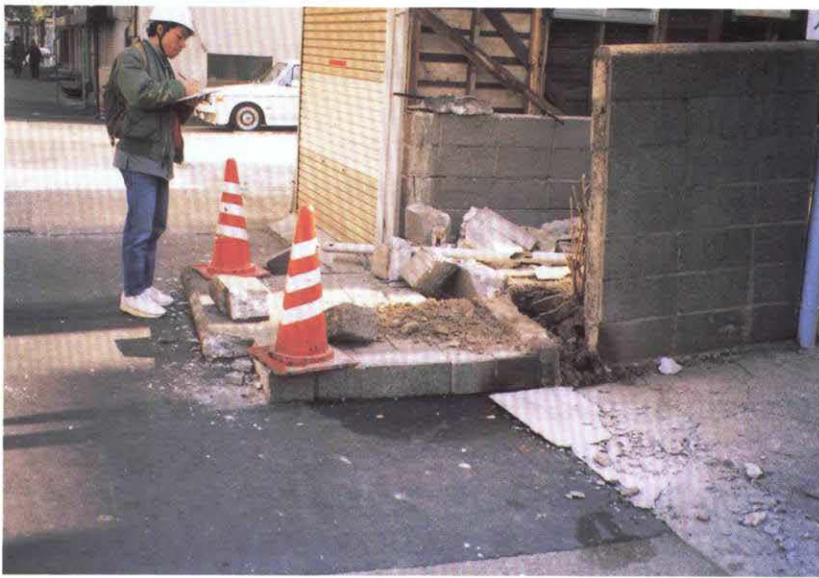
応急危険度判定を  
する建築士（神戸市内）

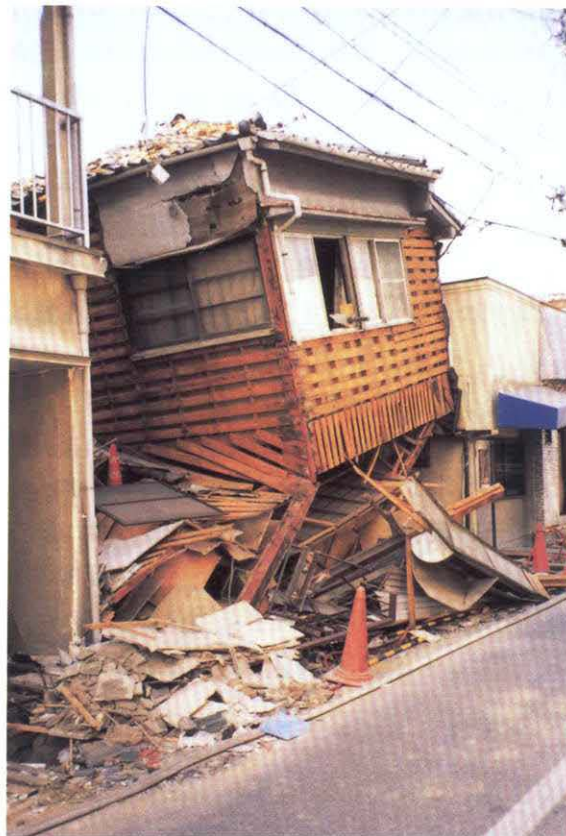
木造建物の  
倒壊  
（神戸市内）

破壊パターンは、1)一階部分の柱が折れて押し潰され、二階部分が残ったもの、2)特に店舗併用住宅では道路に面して開口部が多く、道路に平行して大きく変形あるいは倒壊したもの、3)二階も破壊され屋根部分が残ったもの、4)倒壊は免れたが1階部分の柱が大きくせん断変形したり、屋根瓦がずれ落ちたもの等に分類される。

- ・筋かいの不足
- ・接合部の不良
- ・部材や接合部の腐食、蟻害
- ・外壁の下地への接合不良
- ・壁量の不足
- ・大きい屋根重量
- ・基礎、土台の不良
- ・構造計画の不備

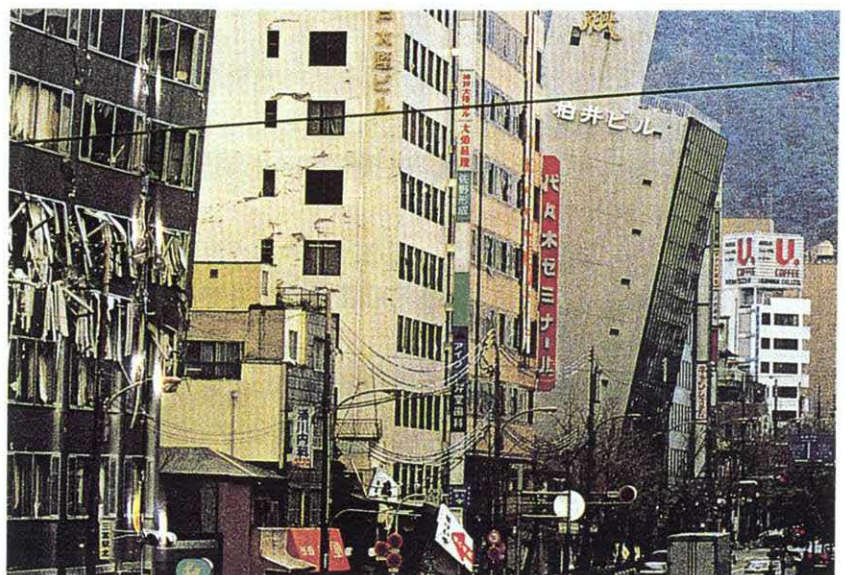
中高層建築物  
の倒壊  
（神戸市内・三宮周辺）

鉄筋コンクリート造建築物と外観上区別ができない鉄骨鉄筋コンクリート造建築物も含めて、被害のタイプはa)建物の中間階の破壊、b)ピロティ形式の建物の1階の崩壊、c)中低層建物の1階の崩壊、d)偏心（壁の偏在及び傾斜地盤）による捻じれ破壊、に分けられる。

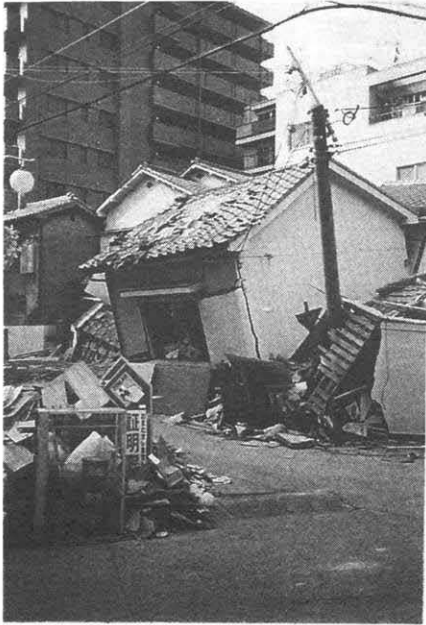
(写真-1) 被災木造住宅(神戸市内)

木造家屋の被害状況を見ると、狭い範囲でも無傷のものと壊れたものがはっきりと分かれている。倒壊した木造家屋は、1.築後30年以上で、2.屋根が重い瓦葺きが多く、3.窓が多く壁が少ない構造で壁もモルタル塗り等筋かいの挿入が少なく耐震性に乏しいものである。これらは、特に昭和30年代～40年代に建設された文化住宅等に多い。(写真-1参照)

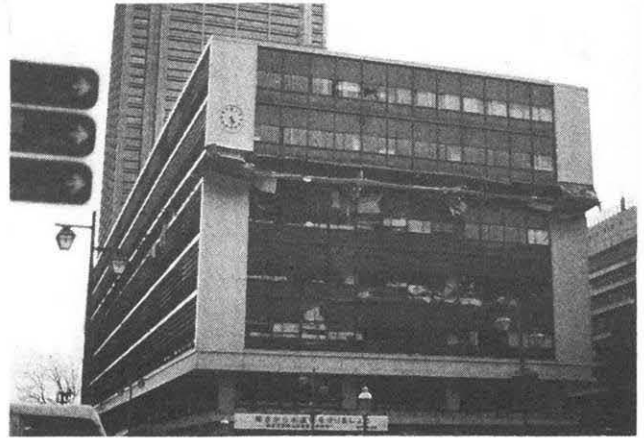
(写真-2) 中間階破壊(神戸市内)

建物の中間階の破壊はこれまでの地震被害ではほとんどみられなかった被害である。神戸市役所をはじめ、これら被害建築物の階数は６階から１２階で、破壊された階は３階から６階と建物により異なるが、いずれも各階がほぼ同一の平面形状の典型的な事務所ビルに多い。

これらは、上下方向の地震動の影響が加わったこと、他、水平方向の地震動が急激に働き、相対的に耐力が低く、変形性能が乏しい階が一気に破壊されたように考えられる。（写真－２、３）

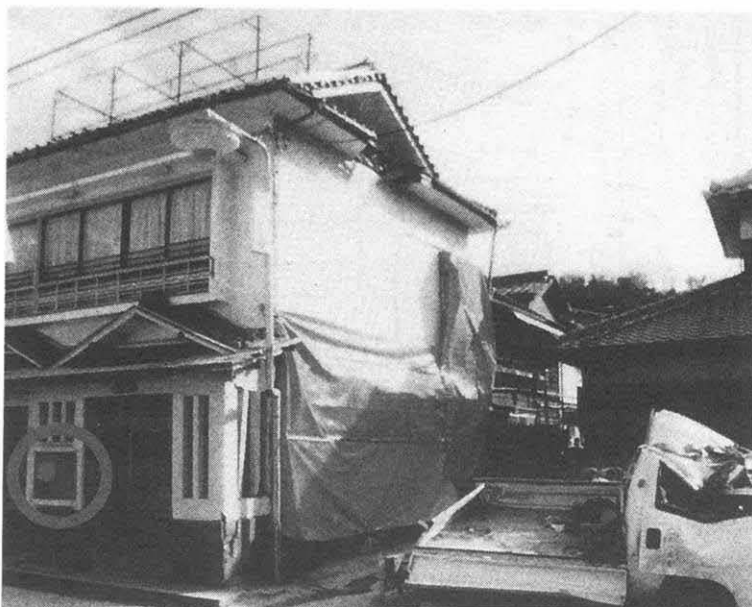
危険—使用不可 (赤シール) を貼った家屋  
 北淡町富島地区

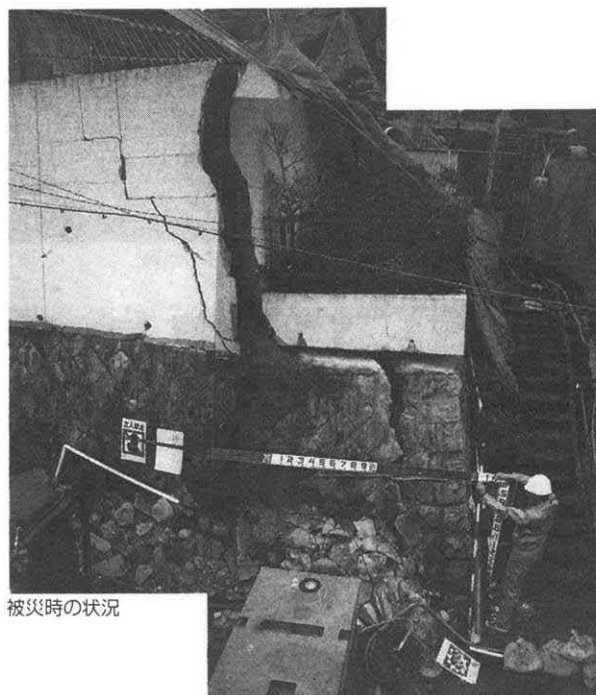
被災時の状況

この地区の擁壁は、前方に数十センチ滑動するとともに、縦方向に大規模な亀裂が発生しました。擁壁上部にあった3戸の住宅はすべて全壊でした。
