# 第7章 環 境

## 第1節 廃棄物処理

## 第2節 倒壊家屋解体撤去

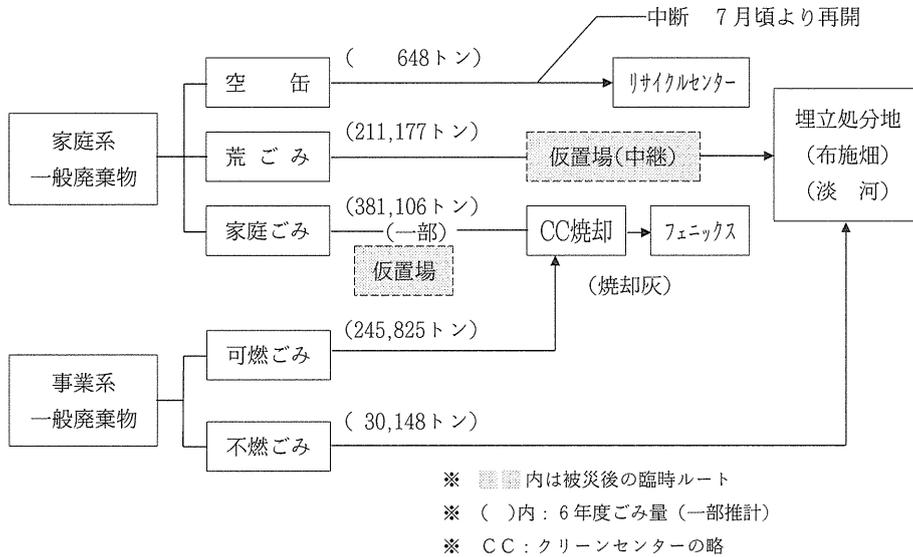
図表7-1-1 神戸市における通常時のごみ処理フロー

神戸市では一般廃棄物を家庭系と事業系に大別し、前者は直営により収集・処理し後者は自己処理か、一般廃棄物処理許可業者により処理するものとしている。

家庭系ごみは、「家庭ごみ（燃やせるごみでかさの小さいもの）」と「荒ごみ（燃やせないもの・かさの大きなもの）」と「空缶<sup>\*</sup>」に分別し、9行政区ごとの環境事業所により収集作業を行っている。家庭ごみ・荒ごみ・空缶ともステーション方式で収集し家庭ごみは週2回、荒ごみ・空缶は月2回の収集を実施している。

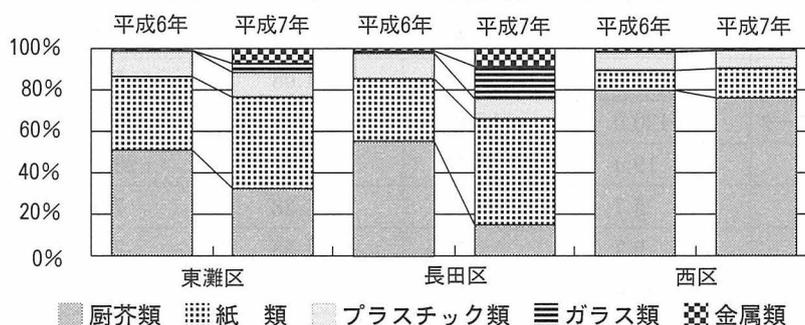
図表7-1-9 家庭ごみ 震災前後比較(組成比)

① 家庭ごみ(東灘区、長田区、西区の比較)

震災被害の大きかった東灘・長田の両区では、水道・電気・ガス等のライフラインの復旧が完了していなかったこともあり、震災前に比べ、「厨芥類」は1/2ないし1/4に減っているのに対し、「プラスチック類」「ガラス類」「金属類」が増加しているが、比較的被害の小さかった西区では、「紙類」がやや低下しているほか変化はない。

次いで、組成について調査したものが、図表7-1-9～10である。

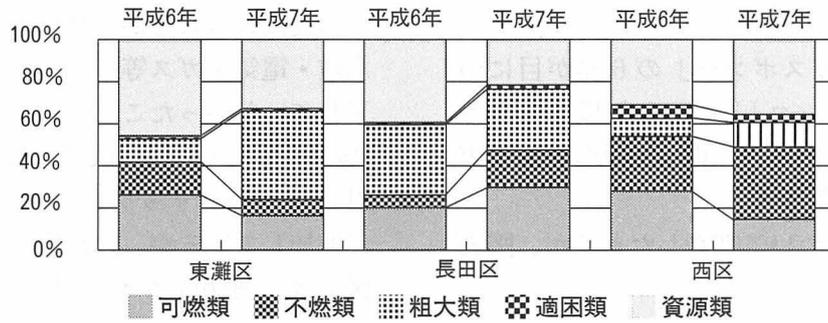
図表7-1-10 荒ごみ 震災前後比較(組成比)

② 荒ごみ

家庭ごみと同様、被害の大きかった東灘・長田の両区では、「可燃類」が震災前に比べ、約10%低下し、長田区では「不燃類」が倍増している。

とくに、東灘区では「粗大類」が4倍に達している。これは、長田区では大規模火災が発生したこと、また、東灘区は長田区に比べ、集合住宅比率が高く、全半壊にいたらないにしても家具類の損傷が多かったためと思われる。

西区でも、「可燃類」は半減し、「不燃類」が倍増しているが、「粗大・資源類」では大きな変化はなかった。

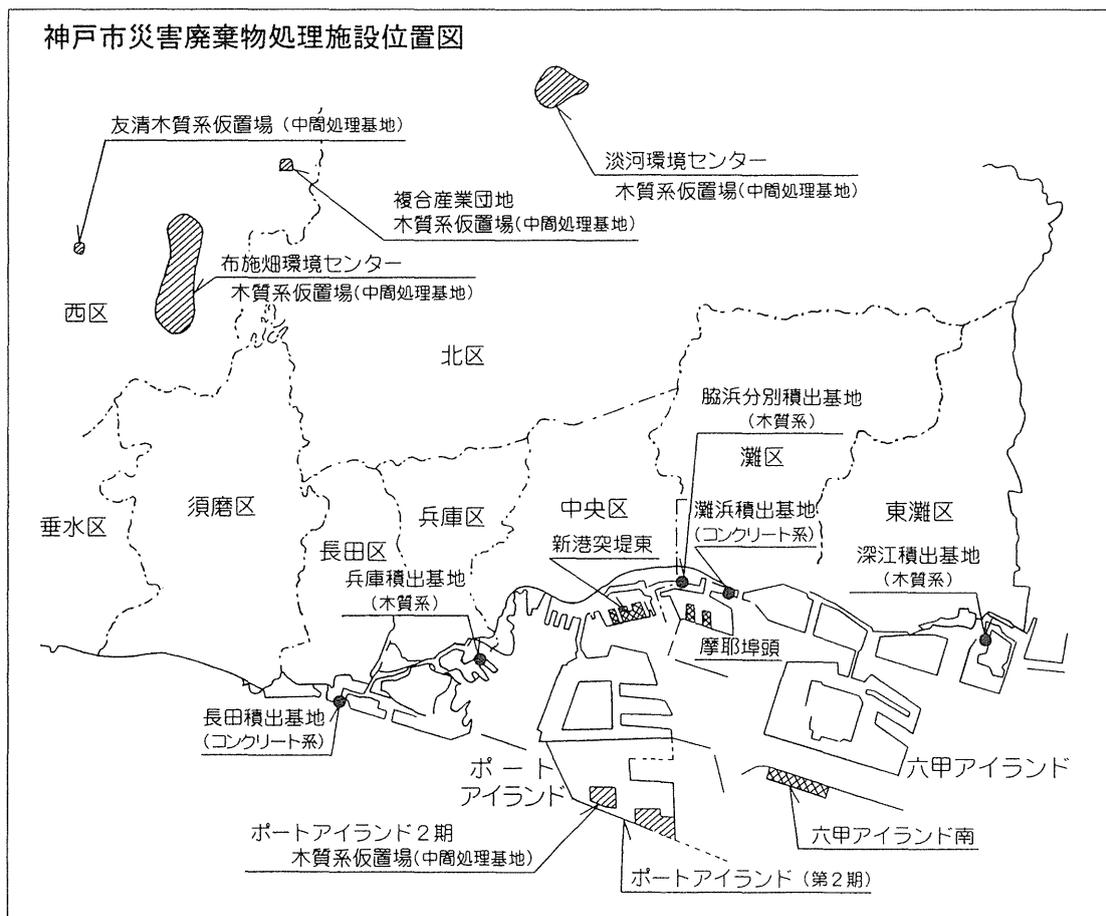
図表7-2-3 災害廃棄物処理施設位置図

また、布施畑及び淡河環境センターの残余容量や交通渋滞を考慮して、西区の複合産業団地造成地等に仮置場を設けることにした。

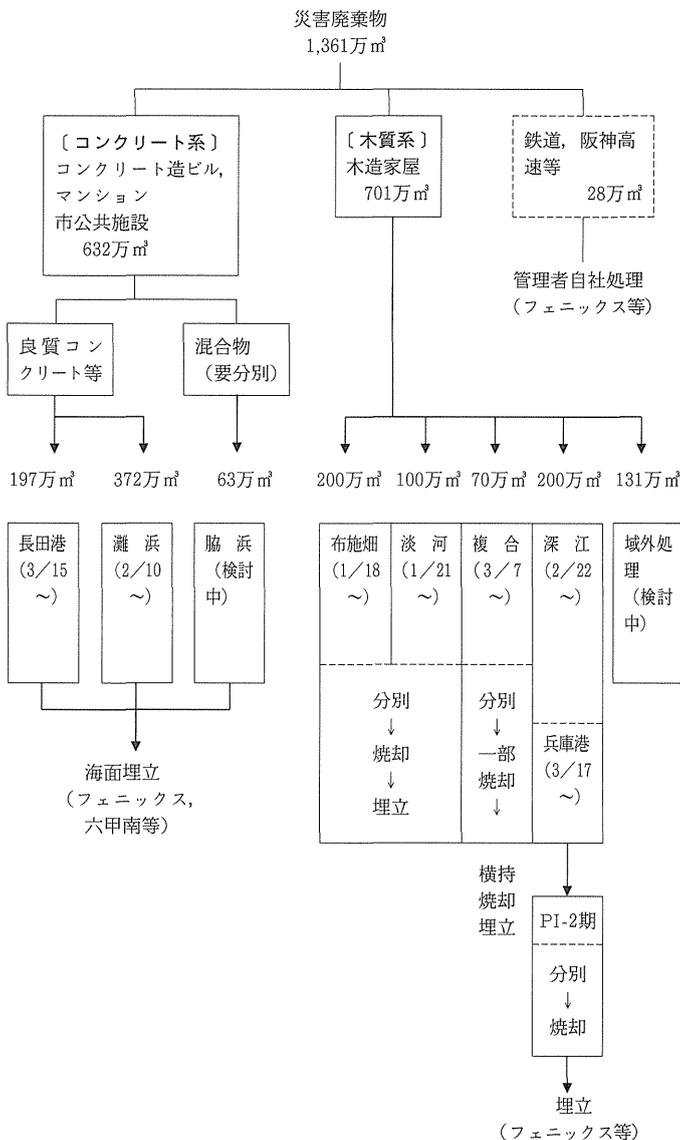
図表7-2-4 災害廃棄物の処理フロー（当初計画）

ウ. 処理処分については、コンクリート系は神戸港内の埋立免許に一定の目処がついたことから、量的には問題が無くなったが、海面埋立であることから、積出基地内に分別プールを築造し、コンクリートガラから木片等浮遊物を除去したのち埋立てを行うことにした。

木質系については、布施畑・淡河環境センター及び複合産業団地造成地等仮置場に仮置きしたうえで、その減容化・安定化を図るため破碎機等の機械類を積極的に導入し、分別破碎後可燃物については焼却することにした。

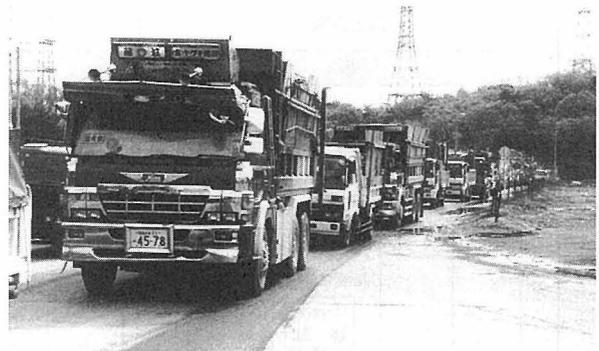
写真7-2-3 木質系災害廃棄物処理搬入渋滞状況（布施畑仮置場）

大量に発生した災害廃棄物の処理基地を市街地で、確保するのが困難であったため既設の最終処分場（布施畑環境センター）を仮置場として使用。なお平成8年7月より処理処分の促進を図るため新たに作業ラインを増強。同年9月よりふるい下廃棄物の域外処理を開始。

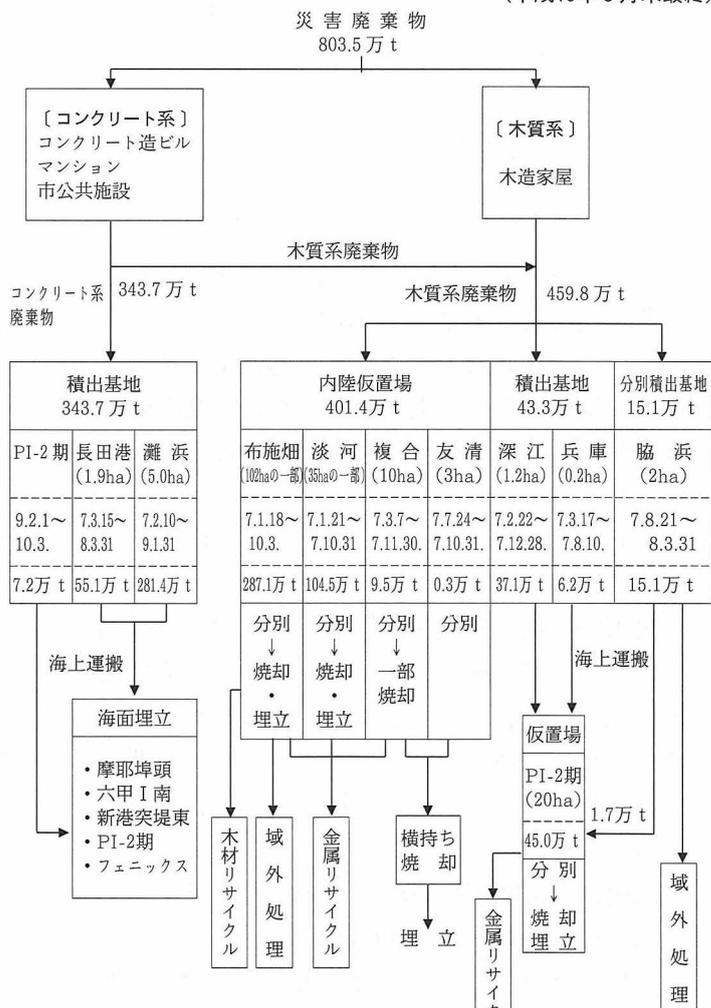
図表7-2-6 神戸市災害廃棄物の搬入・処理処分実績（平成10年3月末最終）

注記  
 ・焼却灰は平成8年1月以降フェニックスで最終処分  
 ・コンクリート系廃棄物は、平成9年2月以降PI-2期に直接搬入

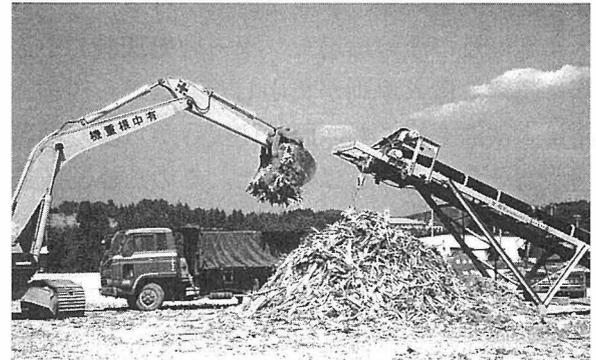
写真7-2-4 破砕チップ積み込み搬出(友清仮置場)

布施畑等の仮置量の増大と社会問題化した交通渋滞対策のため、主に廃木材を受け入れる仮置場として設置。

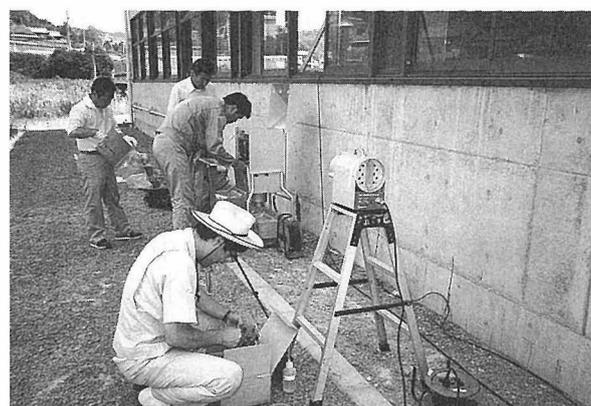
写真7-3-2 環境モニタリング調査

大気質については、我が国の都市地域の環境濃度の変動の範囲内にあり、第1次調査の結果に比しては概ね低下しており、直ちに健康影響が問題になるレベルではなかった。

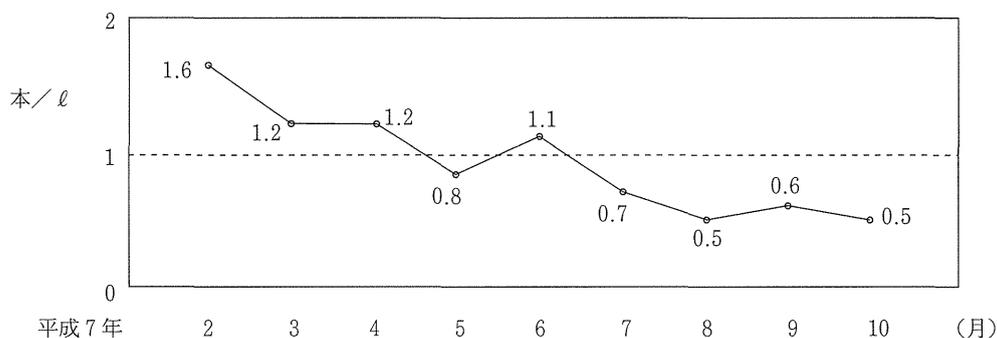
図表7-3-1 アスベスト濃度の推移（市内7か所平均）

その結果は図表7-3-1のとおりであり、2月、3月時においては、一部の地域で高い地点がみられたが、4月以降においては、改善の傾向に向かい、現在は安定した数値となっている。これを全国の一般大気環境濃度（図表7-3-2）の平均値に比べると、高い水準にあるものの、そ
