2. 兵庫県南部地震を考える

兵庫県南部地震がもたらしたもの

藤原 重彦（株式会社キンキ地質センター）

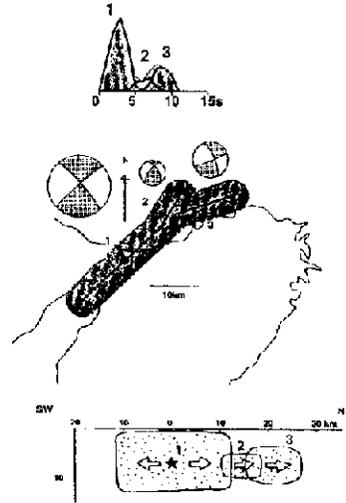
図1. 遠地の地震の解析結果（菊池,1995b）
 (a)モーメント速度関数
 (b)断層の空間分布。丸はメカニズム図
 (c)破壊域および破壊方向を示す北東-南西断面図

1995年1月17日、午前5時46分52秒、明石海峡の海面下約8kmの岩盤が破壊し始めた。この破壊は南西方向と北西の両方向に毎秒約9kmの速さで約4秒間進み、延長24kmの断層を生じた（図1の1）。

つづいて、46分54秒に第一の断層の北東端付近で新たな破壊が始まり北北東方向へ約9km延びた（図1の2）。そして46分57秒に第二の断層の中間地点付近から東北東方向に第三の破壊が5秒間走り12kmの長さの断層（図1の3）を生じて47分2秒に断層の破壊活動は停止した（菊池1995a, b）。

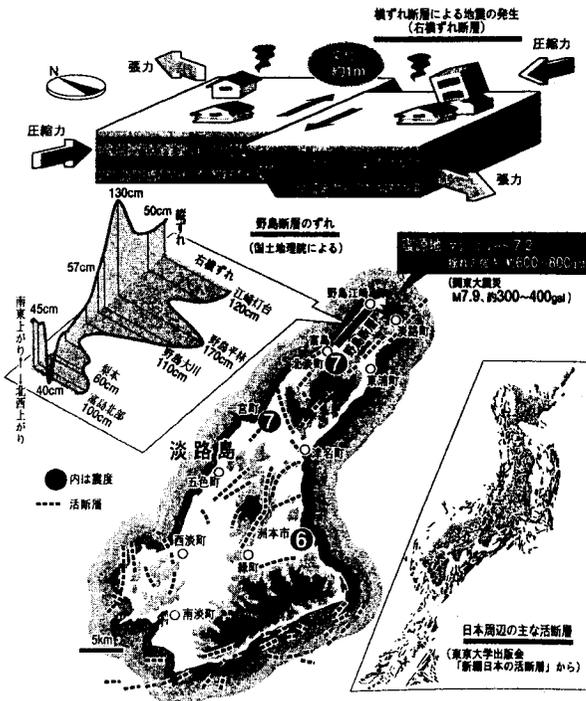
図8. 野島地表地震断層による横ずれ量および縦ずれ量 (京都新聞 1月25日)

しかし、分岐点から約1kmの小倉では右横ずれ1.4m、南東側隆起0.5mを示す。これより南東側では次第に変位量を減じ、約2kmの地点で地表変位は認められなくなる。

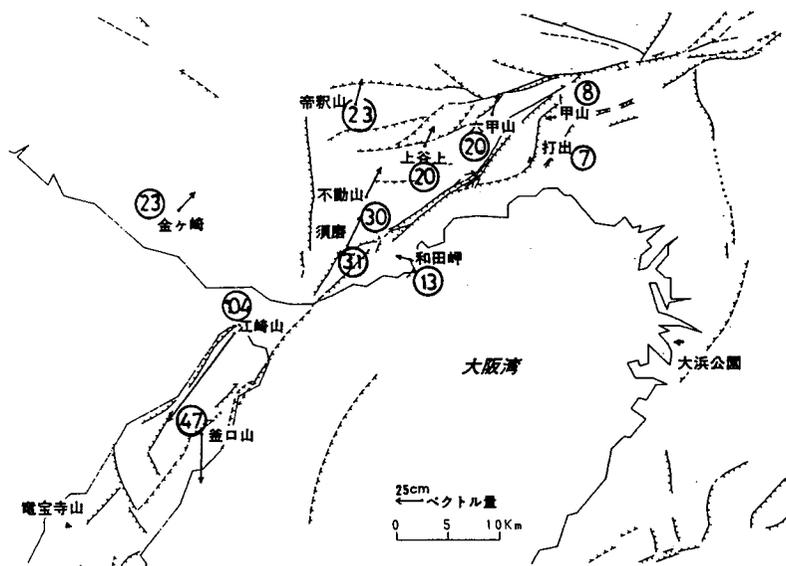
図10. 主な三角点の水平変位量. 1984~85年と1995年の比較, 単位cm (橋本1995を一部改変)

すなわち三角点の移動方向は図10に示されるように、きわめて系統的な動きをしており、六甲断層系の北西側ではすべて北東方向に、南東側では西方向に移動している。従ってこの間に震源断層が走ることは確実で、その断層は図10に示されるように須磨-五助橋断層と考えられる。この断層は余震分布から推定される断層とも一致している。

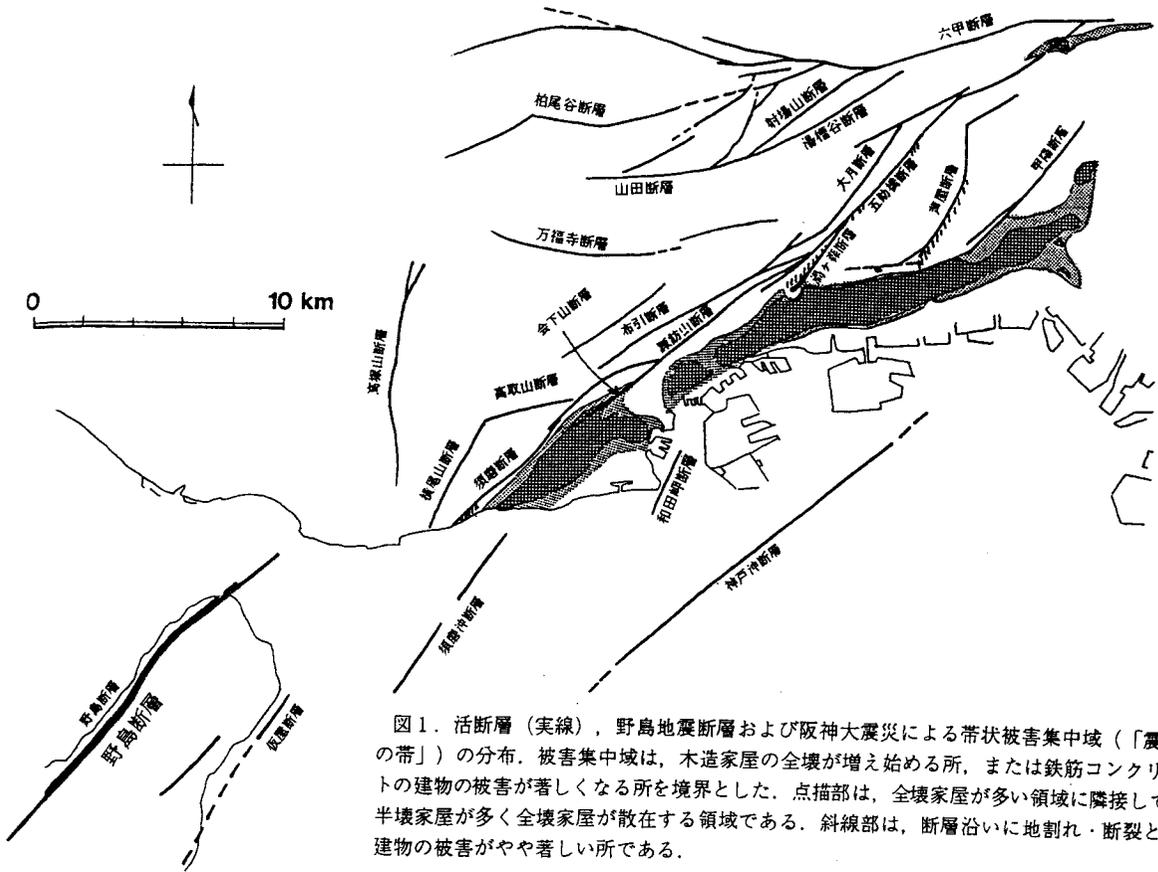
図12. 「震災の帯」(嶋本ほか, 1995a)

図1. 活断層(実線), 野島地震断層および阪神大震災による带状被害集中域(「震災の帯」)の分布。被害集中域は, 木造家屋の全壊が増え始める所, または鉄筋コンクリートの建物の被害が著しくなる所を境界とした。点描部は, 全壊家屋が多い領域に隣接して, 半壊家屋が多く全壊家屋が散在する領域である。斜線部は, 断層沿いに地割れ・断裂とか建物の被害がやや著しい所である。

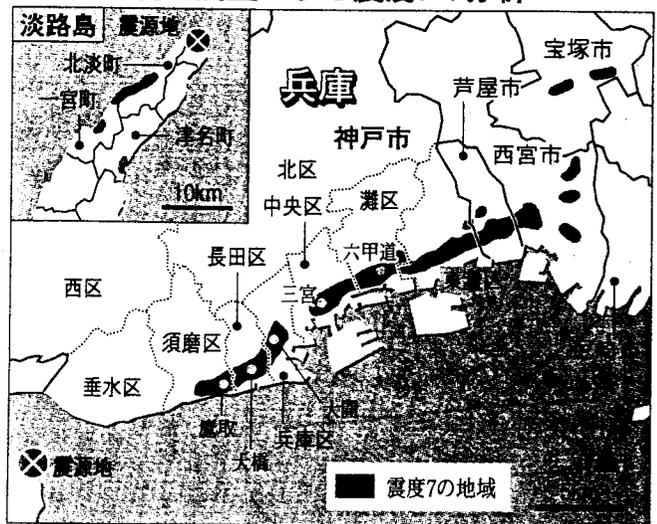
図13. 気象庁による震度7の分布 (京都新聞2月8日)

本震の震度（階）分布は図2に示す通りで関東・甲信越地方より西方の日本列島全域で地震の揺れを感じた。図2では神戸の震度は6となっているが、気象庁は2月7日、図13に示す地域に震度7を適用した。

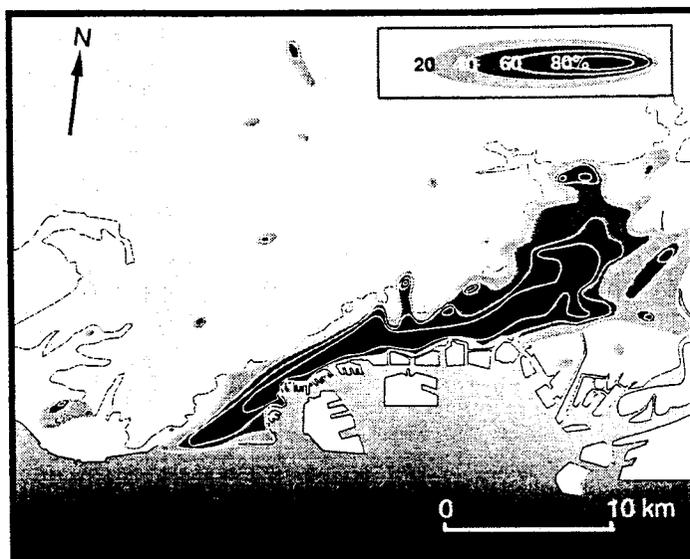
図15. 墓石倒壊率分布図（野村ほか，1995）

の地域はほぼ「震災の帯」に一致するが、「震災の帯」に見られるJR神戸駅付近における被害軽微地が見られないこと、および「震災の帯」の東限である武庫川を大きく越えて分布していることなどにおいて差異が見られる。

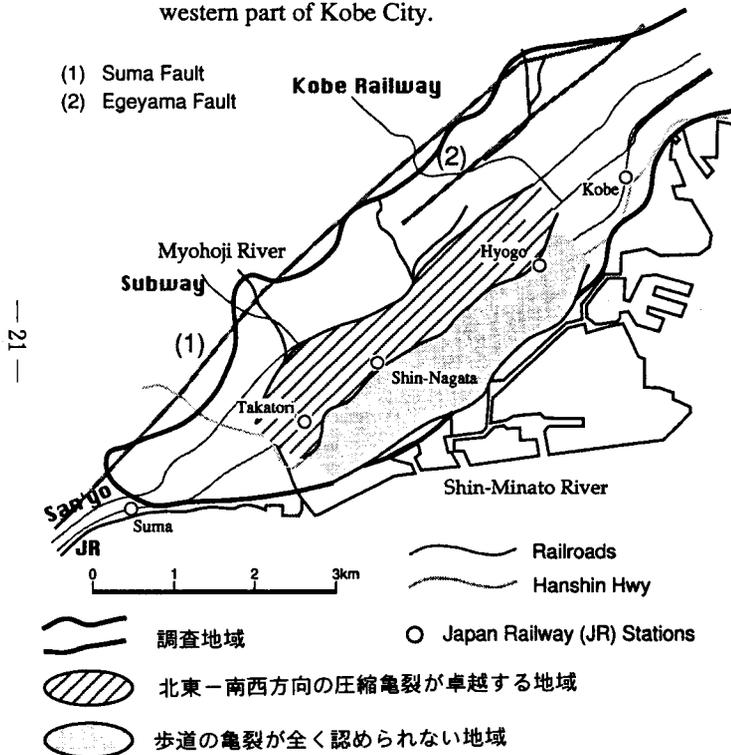
図16(1). 舗装の亀裂の分布 (神戸市西部地域)
竹村(1995)を一部改変

図16は舗装した路面上に見られる亀裂の分布パターンに基づいて地域区分したものである（竹村，1995）。

舗装の亀裂にも帯状の分布が見られ、神戸市街地西部（元町以西）では地下鉄・山陽電鉄とJRに挟まれた帯状の地域において圧縮による亀裂が卓越する。その南側のJRより南においてはまったく亀裂の見られない地帯が分布する。

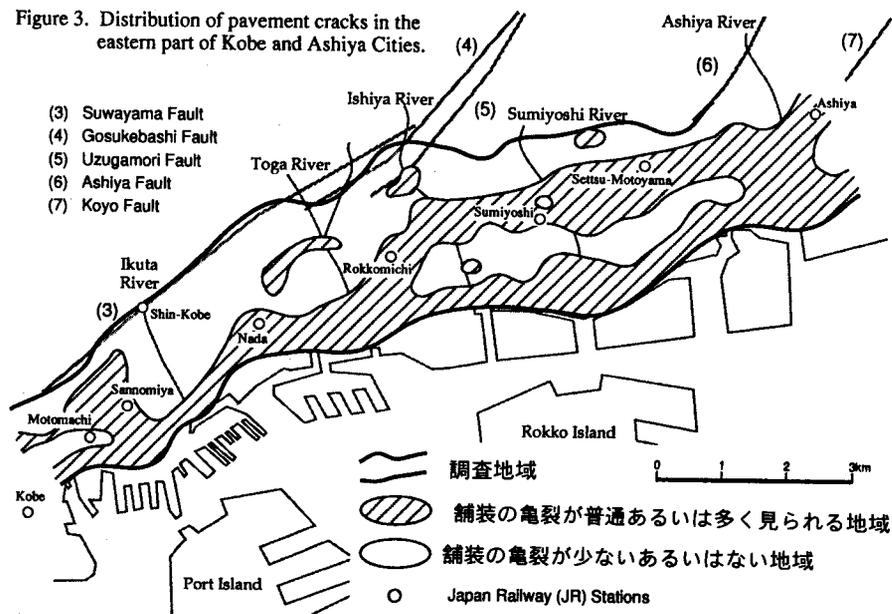
図16(2). 舗装の亀裂の分布 (神戸市東部および芦屋市地域)
竹村(1995)を一部改変

神戸市街地中・東部（元町以東）では亀裂が多数分布する地域とあまり見られない地域が明瞭に区分される。亀裂の多い地域の1つは海岸近くに帯状に分布する。もう1つのゾ

ーンは内陸部の阪急以南から2号線にかけてあり、特に六甲道から東灘区東端にかけて亀裂の多い地域が2列に分かれて分布している(竹村,1995)。

このように舗装した路面上にみられる亀裂の密集帯には帯状分布が見られるが、これは「震災の帯」および後述の中央開発(株)の「帯状・島状分布」と以下の点で違いが見られる。

- ①神戸市街地西部地域の新長田駅周辺においては建物の被害はJR線より南におよんでいるが、舗装の亀裂は全く見られない。
- ②六甲道から芦屋西部に分布する亀裂の少ない地域は建築物の被害では明瞭には見られない。
- ③建築物の被害は阪神高速(国道43号線)以南では少ないが、舗装の亀裂は非常に多い。これは地盤の液状化のためだと考えられる。

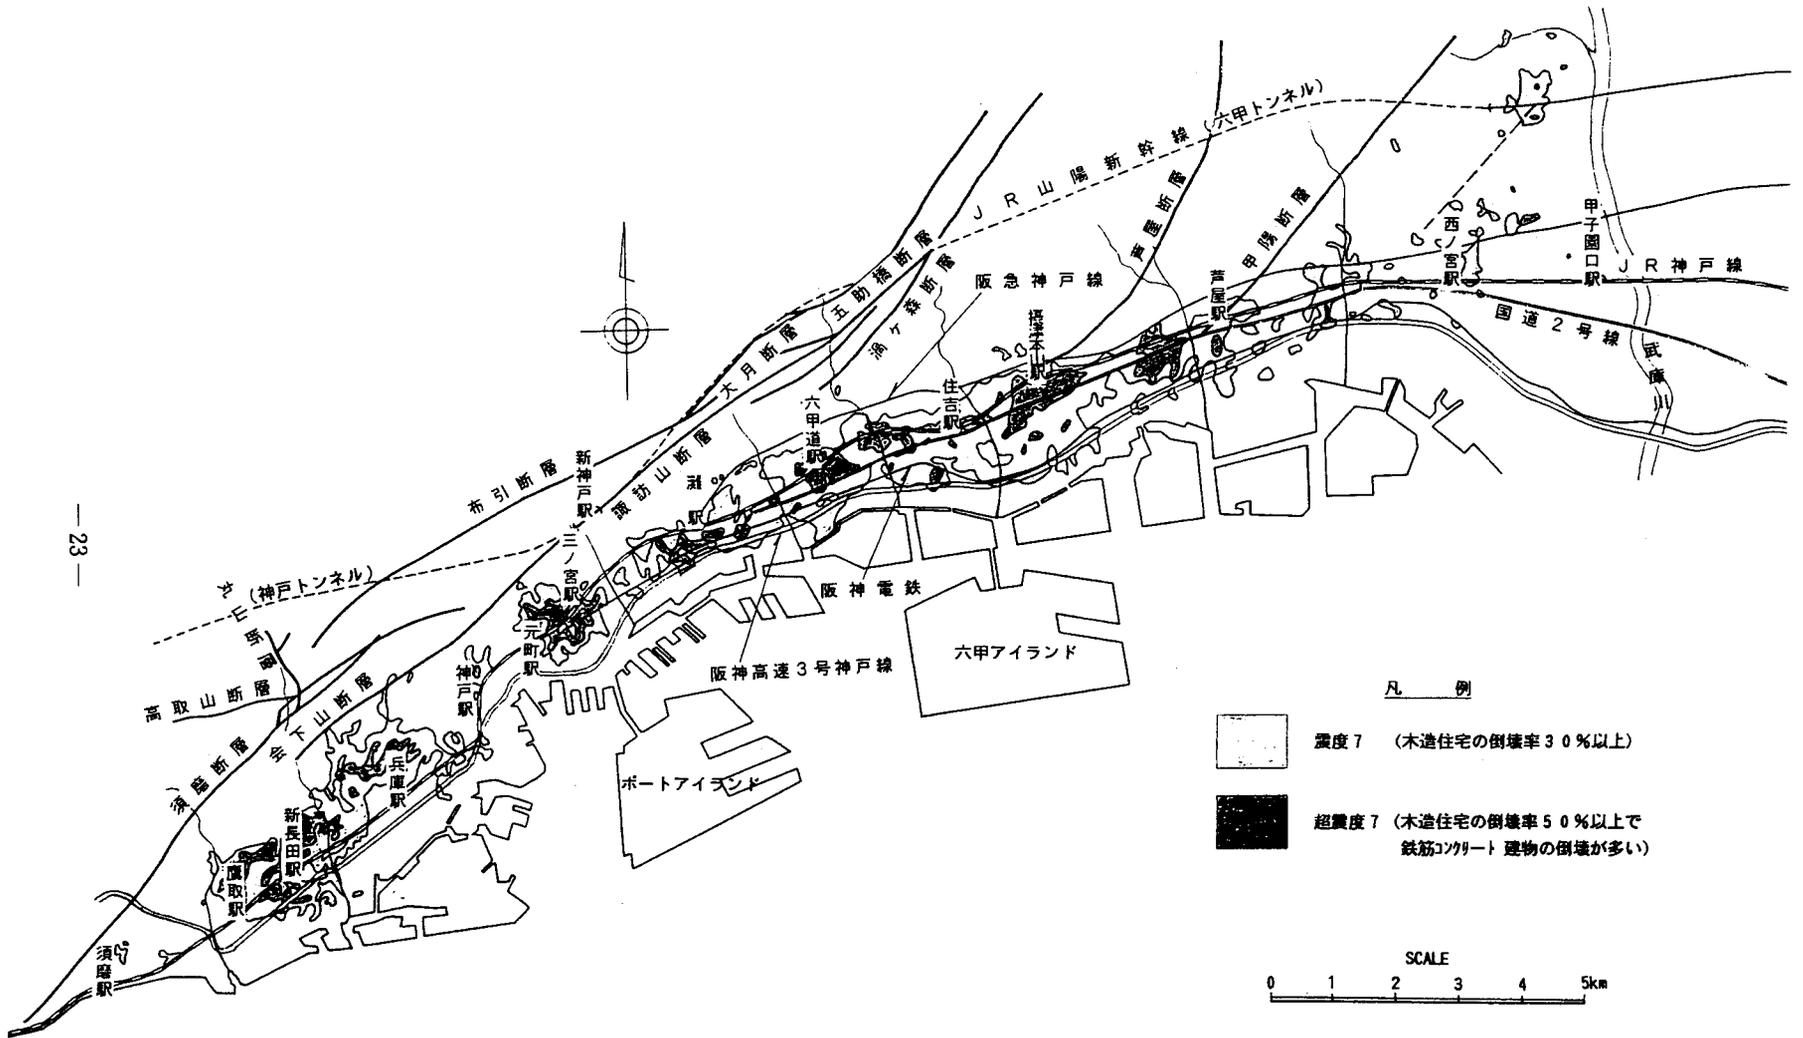
図17. 震度7及び超震度7の分布域 (石川,1995)

- ④超震度7(木造建築物の倒壊率が50%以上で、鉄筋コンクリート建物の倒壊が多い)の地域が震度7の地域の中央部に島状に分布する。ただし、JR芦屋駅付近ではごく小さい島となる。
- ⑤新生田川沿いの地域、神戸海洋气象台、兵庫県庁のある丘陵地や標高5m以下の海岸に沿った低地では被害は概ね震度6以下で比較的小さい傾向にあった。
- ⑥低位段丘、沖積扇状地でも扇頂から扇央部の現天井川、微高地は一般に砂礫、玉石を主体としており、周辺より1ランクほど震度が小さい傾向にある。
- ⑦震度7の分布は地盤または地盤構成の影響によることが大きいと考えられ、次の地形・地質・地盤条件の所でおこった。
 - i) 地形区分では扇状地、緩扇状地性低地及び後背湿地。標高の違いは六甲山地の傾動地塊地形とも対応している。
 - ii) 地盤的には東部地域では最終氷期後期以降の緩扇状地性堆積物である砂質土、細粒土を主体とし、長田地区では沖積低地の後背湿地性の粘性土(N<5)を主体としている。また、三宮地区では沖積層と段丘堆積物が埋没地形を埋めて厚く堆積している。

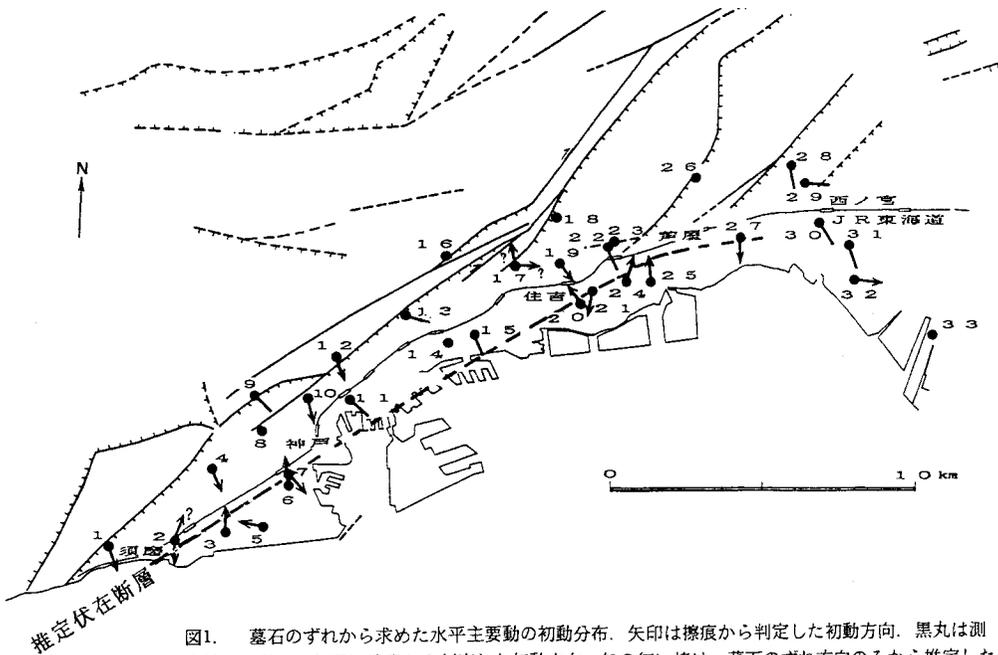
図21. 墓石のずれから求めた水平主要動の初動方向分布 (池田安隆ほか, 1995)

池田安隆ほか (1995) はセメントで固着していなくて表面が平滑な墓石に刻まれた擦痕を用いて水平主要動の初動を判定した。その結果は図21に示されるとおりで海側では北～北西の初動を、山側では南南東方向の初動を示すところが多く、両者の境界線の地下に伏在断層が存在する可能性があるとしている。

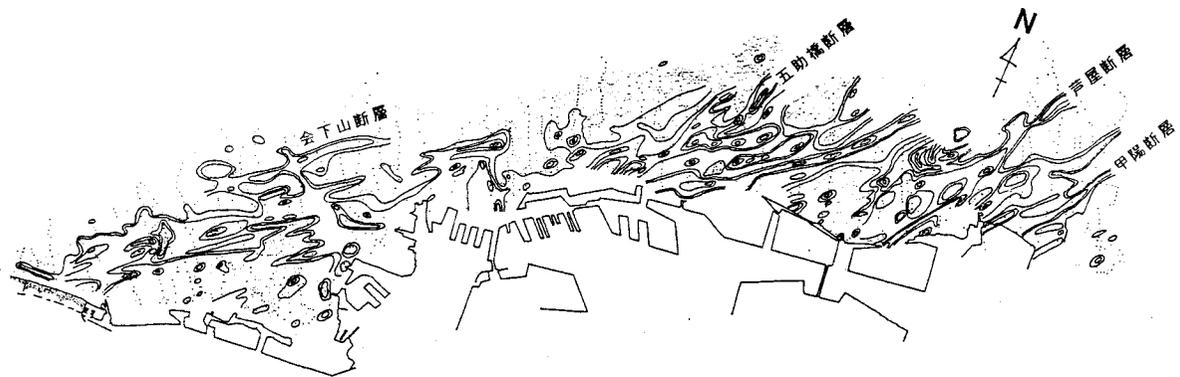
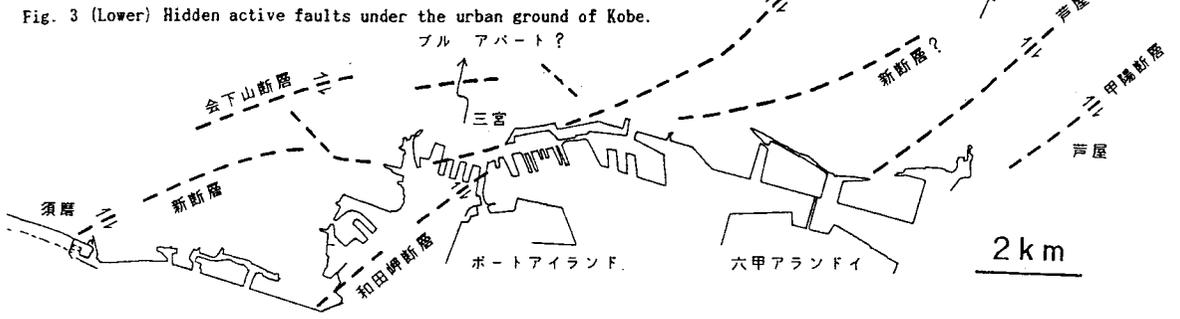
図22. 電柱の変位量(上図)および伏在活断層(下図)(宮田ほか,1995b)

前田・宮田(1995)および宮田・洪・前田(1995a,b)は電柱の変位量分布(図22上図), アスファルト道路, 側溝, 護岸などに見られる亀裂および高架橋等の著しい被害ゾーンが北東-南西方向に帯状に分布し、その山側延長部が既知の断層に続くことから、被害密集地の地下に活断層を推定した(図22下図)。

Fig. 2 (Upper) Motion of the electric-wire poles on the urban ground of Kobe.
Contour line (0-1-2-3-4< cm) shows the opening around the poles. Dot:
Location of the pole. Shaded part: Area of the poles without motion.

Fig. 3 (Lower) Hidden active faults under the urban ground of Kobe.

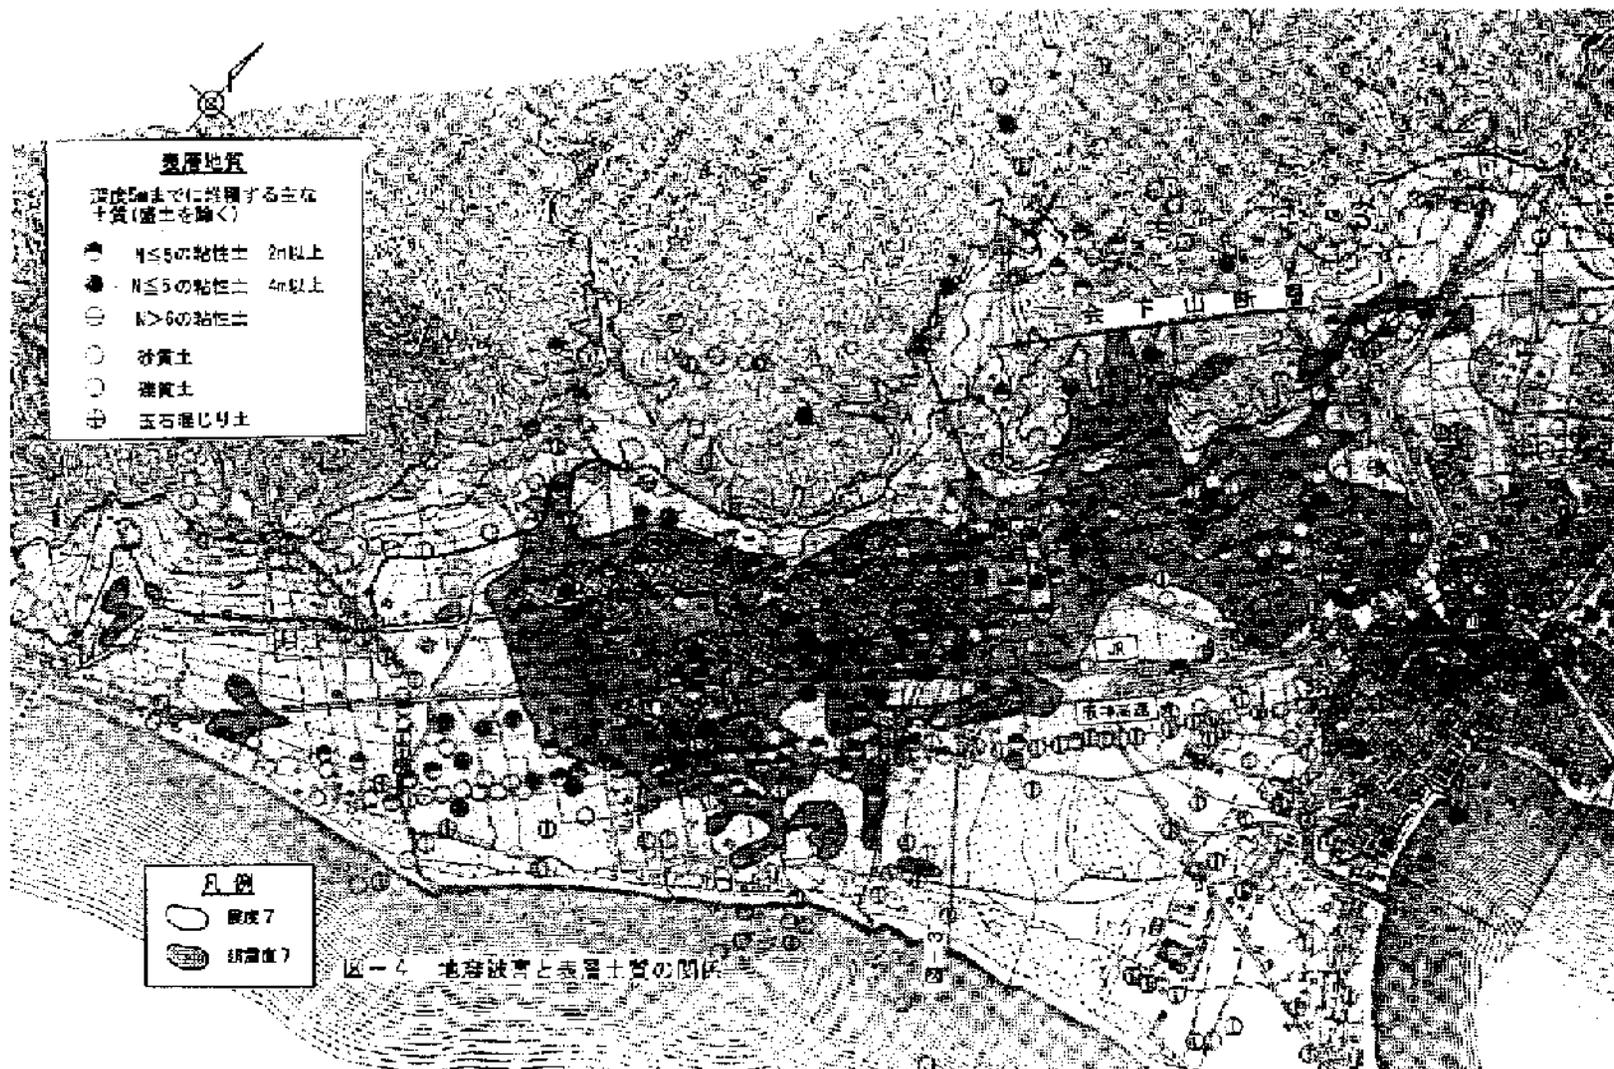
図28. 地震災害と表層土質の関係・長門地区(清口,1995)

③以上、建物被害は地盤の種類に強く支配されていることは明らかである。

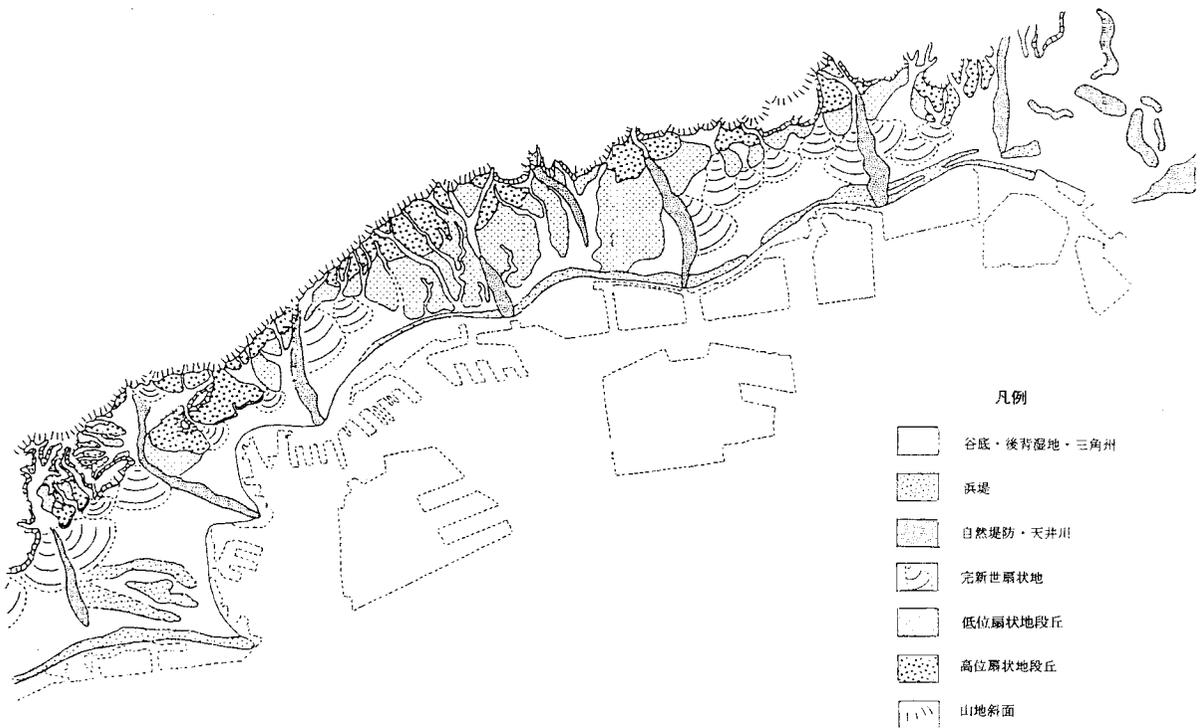
図35. 阪神地区微地形区分図(吉岡ほか,1995)

他の地域においては砂州はそれほど顕著に発達しないが、海岸沿いに細長く発達している所があり(図35で浜堤に区分された所・吉岡ほか,1995)、そのような所では震度が低く押さえられたものと考えられる。

このように山麓地域および海岸沿いの地域ではそれほど増幅されなかったが、両者の間に挟まれる地域において地震動が大きく増幅され「震災の帯」が形成されたものと考えられる。

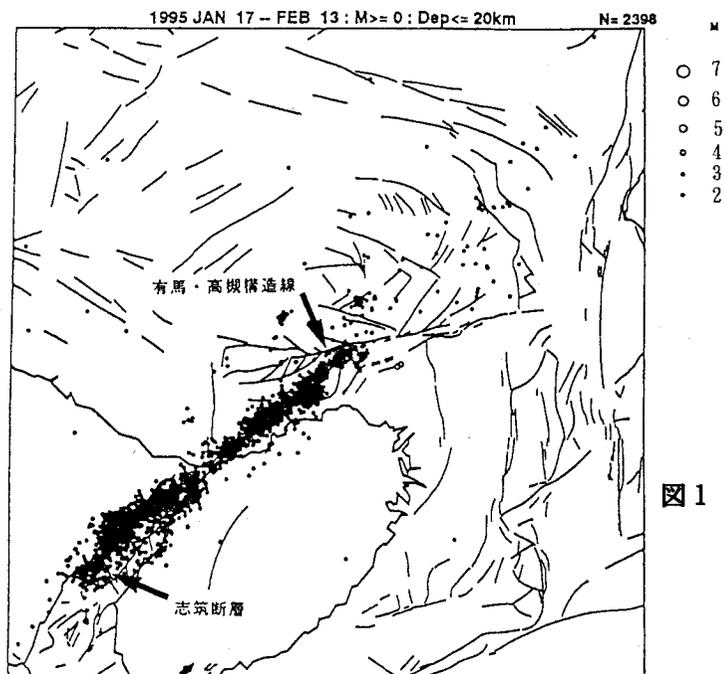
図1 兵庫県南部地震の本震・余震分布と活断層
[石川有三(1995)による]

今回の地震の全体的な様相を見るために「日本の科学者」に掲載された気象庁気象研の石川有三氏の論文²⁾中の気象庁による本震及び余震の震源分布を図1に引用する。彼の指摘によれば、今回の地震の余震は志筑断層から有馬高槻構造線の間分布している。従って、破壊が広がっていった先端部分に応力が集中することから、今回の地震を引き起こした断層帯の北東端に位置する有馬高槻構造線とか、南西端に位置する志筑断層およびその延長にある中央構造線というものを今後注意深く見守るべきだとしている。

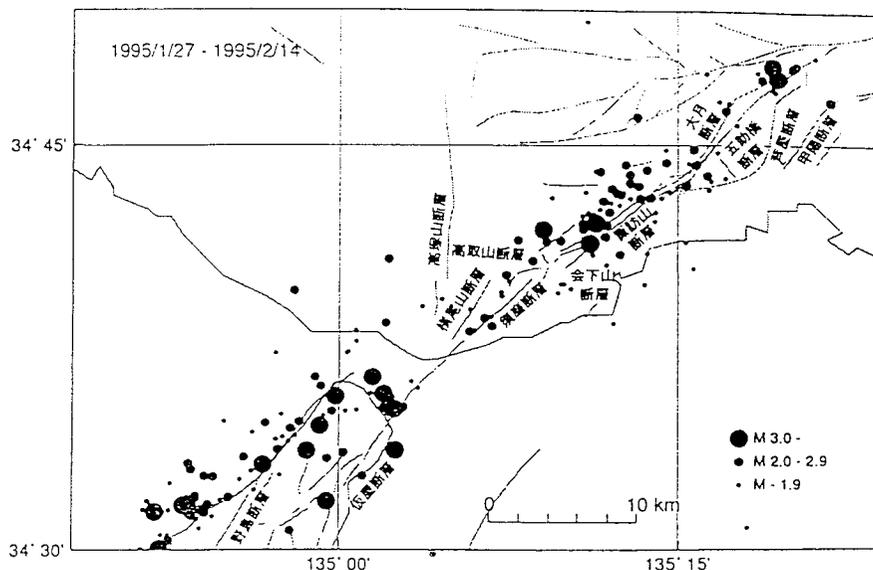
図2 全国大学共同緊急地殻活動調査・地震観測網による余震分布(再検測)と活断層(飯高他、1995)。27ヶ所の臨時観測点が設置された。1月27日から2月14日の間余震分布が示される。

る。全国の大学が共同して地震の1週間後から約3カ月間行った精密な余震観測で決めた余震の震源分布が図2である³⁾。できるだけ早い時期の大きいものを選んで示されている。震源を決めたことのある人はよく知っていることであるが、一つ一つの地震については1キロとかそれ位の精度を考えないといけないので、一つ一つの点がそれほど正しいとは言えないが、全体的にみれば既存の断層帯、六甲断層系に非常によく一致しているというこ

とがわかる。断層系はいくつもの断層（一つ一つにいろいろな名前が付いている）の集まったものであるが、地震の方は必ずしも名前をついた断層毎には起こってくれない。そういう意味で、将来の地震の大きさを推定する場合、どこからどこまで破壊するかということの想定は重要課題の1つと思われる。この場合一つ一つの断層はあまり大きくないので個別に地震を起こしていたら、こんな大きな地震が起こらない訳であるが、今回はいくつかの断層が適当に一緒に動いてしまったようである。

しかしながら余震域は時間経過と共に広がってしまうので本震の時にどの断層が実際に動いたかを知るには図2の余震分布は適当ではない。最近根本ら⁴⁾は京大防災研究所および東大地震研究所和歌山観測所の記録を手動で読み取り本震の震源および本震直後の余震分布の精密な決定を行い図3のようにまとめている。余震分布の平面図と断面図が示され、断面図は断層系に平行する面とそれに直交する面に余震分布を投影したものである。本震直後約6時間以内の余震分布（実際には停電のため本震発生後の5時46分から10時までは欠測）は、明石海峡付近深さ約17kmの本震の発震点を中心として、水平に神戸側約30km、淡路側約20kmで、深さにして約17kmから数kmにわたるほぼ垂直な面と推定される。

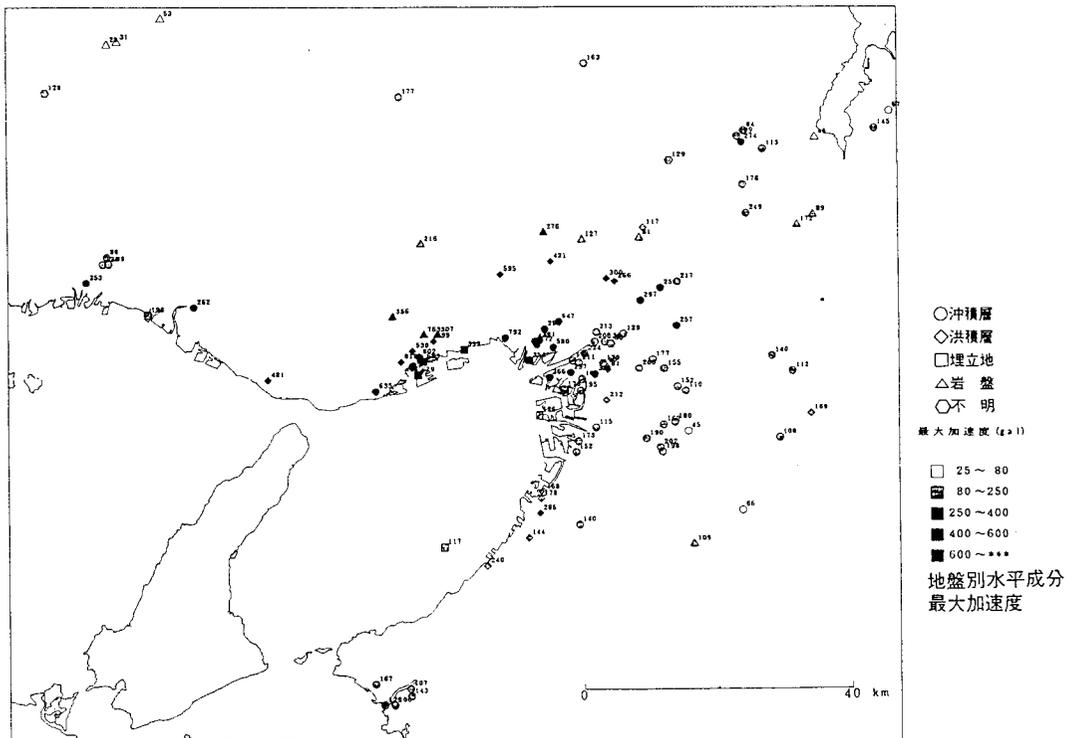
図5 本震の時の水平動最大加速度分布

今回の地震に対して種々の機関によって強震計で観測された最大加速度の分布が図5である。各観測点位置が地盤条件の違いによって異なったマークで示され、加速度レベルは数字(ガル)と色の濃さで示されている。この図から北東方向、すなわち京都の方向は南東方向に比べて加速度が大きかったことがわかる。震源断層は神戸市の北東縁部付近で止まっているはずなのに北東方向では宝塚周辺で大きな被害がでており、さらに、京都でも多少被害が出ている。これは断層面での破壊の伝播方向で断層から発生する地震動が大きくなる、いわゆるディレクティビティ効果に関係していると思われる。

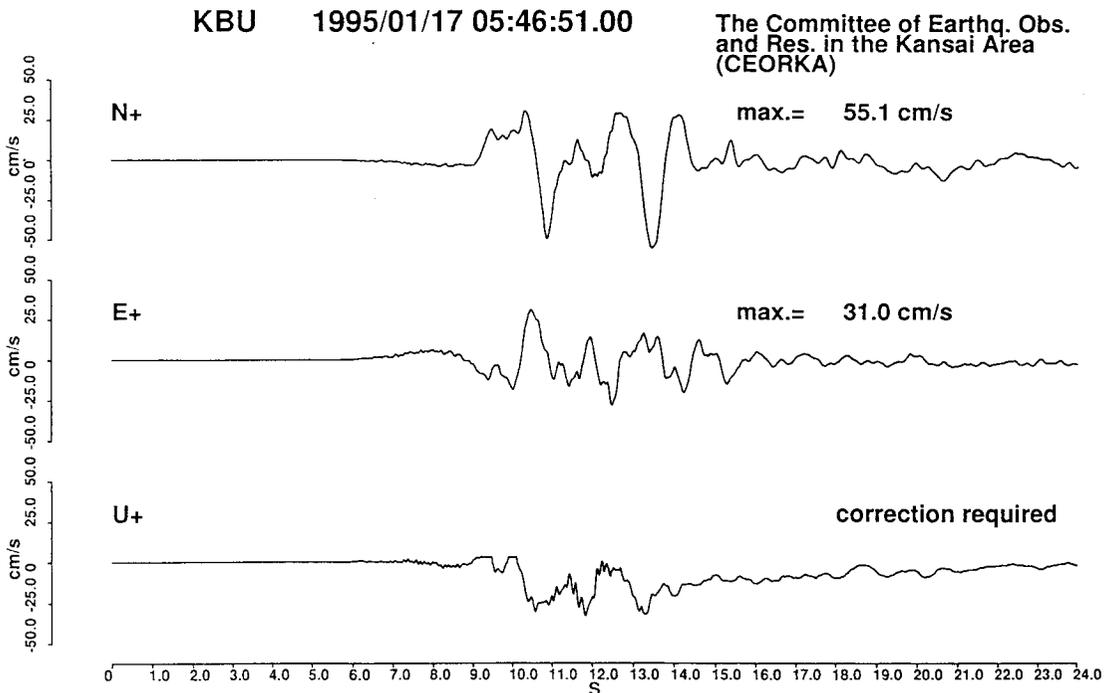
図6 震源の極近傍に位置する神戸大学（K B U）で得られた速度波形記録

関西地震観測研究協議会（代表：土岐憲三京都大学教授）は関西地域で強震計による観測を行うため、民間会社が協力し資金を出しあって置いた強震計のネットワークであるが、ここの記録に関しては全て研究用にはオープンにしている。それ以外にも、海洋気象台の記録と神戸市のポートアイランドの記録は地震の後すぐに公表されている。今回の地震の震源域と考えられる断層帯のすぐそばに海洋気象台であるとか、神戸大学の観測用トンネルなどの観測点があったことになる。震源域のすぐそばで記録がとれているということは今回の地震の生成のメカニズムを知る上で非常に貴重なものとなっている。神戸大学のトンネルに設置されていたのは広い周波数範囲で平坦な特性をもつ速度型強震計でその記録（図6）をみると大体どの程度の長さの断層の範囲かわかる。記録から約10秒ぐらいで地震動は終わっており、これは破壊が継続した時間は10秒しかかかっていないことを意味している。その中で大きなピークが2つでているという事は、2つぐらいの領域で非常に大きな破壊が起こったと推定できる。

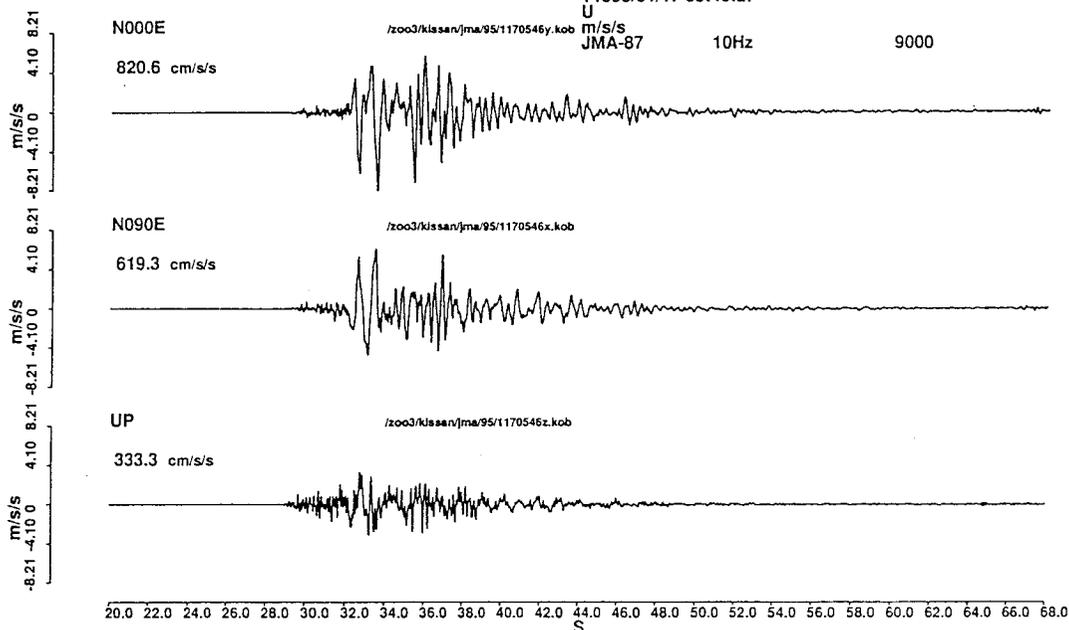
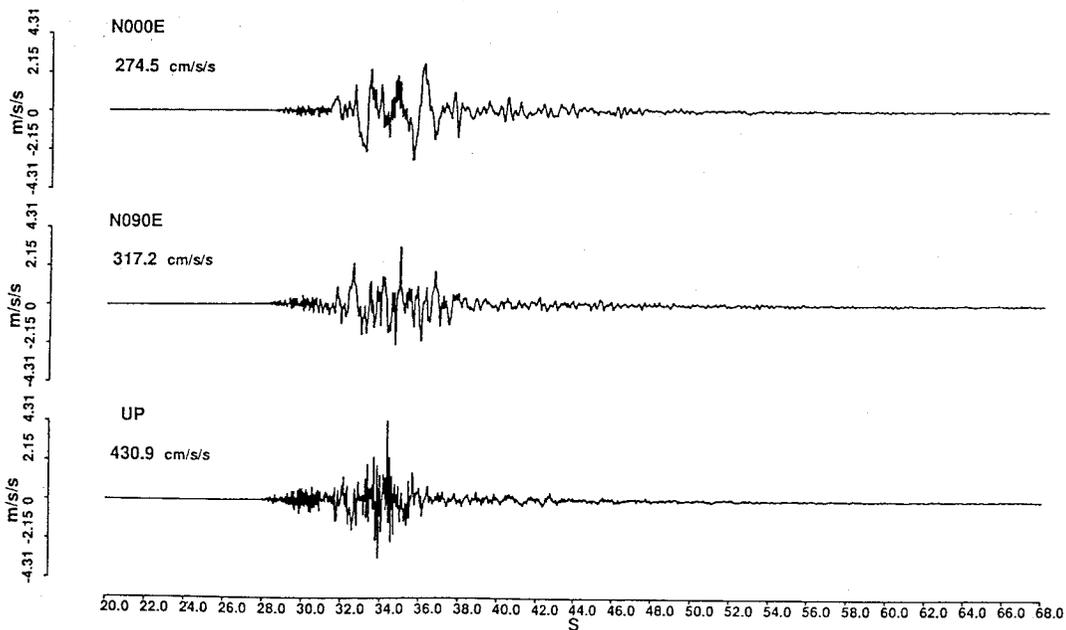
図7 震源の極近傍での2つの観測点、神戸海洋気象台（K O B E）
と神戸大学（K B U）、での加速度波形記録

震源の極近傍の海洋気象台（K O B E）と神戸大学（K B U）でとれた加速度記録が図7である。水平動をみると気象台（K O B E）は非常に大きな820ガルに対し神大（K B U）は300ガルと小さくなっているのは気象台は地盤構造によって増幅されている可能性がある。一方、上下動をみると気象台では水平動に対し2分の1以下となっていて、これまでの経験的關係に一致する。ところが神戸大学の記録をみると、上下動が約400ガルで水平動よりも大きくなっている。ところがよく見ると、上下動記録のみかけ周期はきわめて短周期で水平動とは全く異なっている。こういう短周期のものというのは地盤の条件に

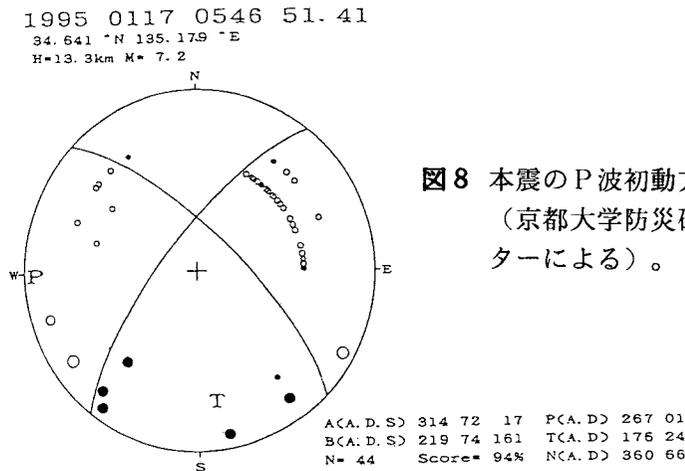
図8 本震のP波初動方向によるメカニズム解
 (京都大学防災研究所地震予知研究センターによる)。

図8は京大防災研究所の地震予知センターでまとめた各地のP波初動の押し引き分布である。この分布からこの地震は東西方向に圧縮力により北東-南西方向の面の右横ずれか或いは北西-南東方向の面の左横ずれのすべりを起こしたことによることがわかる。この

震源メカニズムはこれまで近畿地方に起こった地震と一致している。余震は本震の時の破壊面に沿って起きることは経験的にわかっており、余震分布から断層面は当然北東-南西方向ということになる。右横ずれの動きは野島断層の動きに一致している。

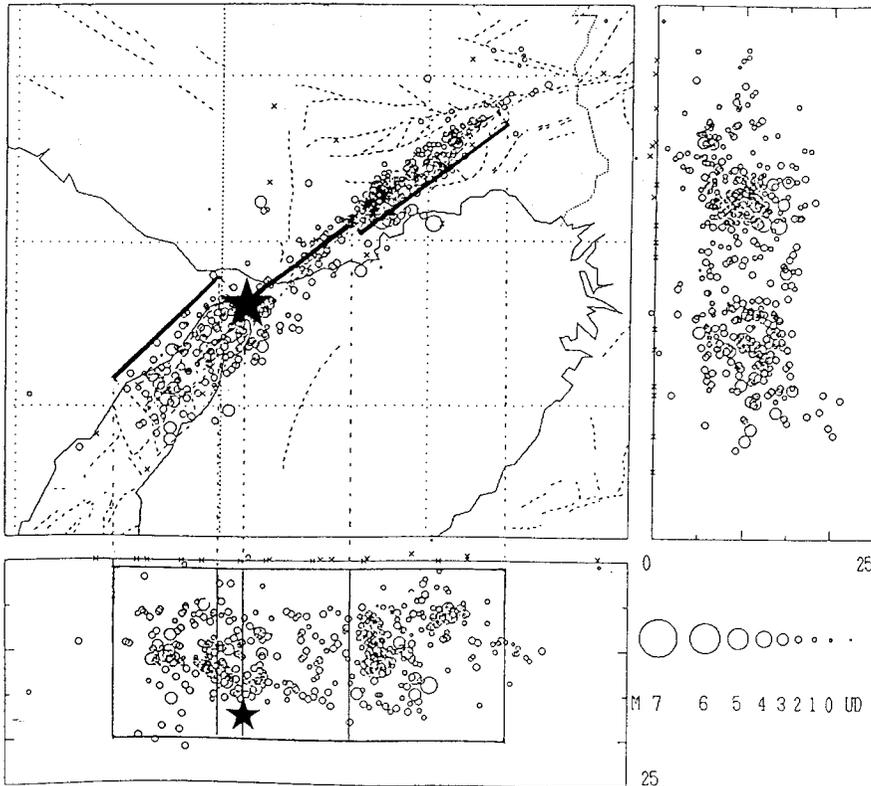
図10 波形インバージョンのためにモデル化された震源断層面
(断層は3つのセグメントからなると仮定)

想定された断層面に震源があると考え観測点で得られた地震動を断層面上に戻す波形インバージョンという方法で断層面上のスリップ分布を推定する。この際地下構造による地震動への影響を理論的に考慮する必要があり、これがこの方法の適用限界ともなる。このようにして得られた結果は図11に示されるようなものである。主要な破壊は発震点（図の白丸）付近、淡路側の浅いところ、および神戸側（図で発震点から16~26km付近）のやや深いところ（深さ約15km）の3つの領域で生じている。最も大きなスリップは淡路側の浅いところで、これは野島断層での地表の右横ずれに対応していると思われる。興味深いのはこの結果では大被害を被った神戸側では淡路側に比べて小さなスリップでしかも深いところにしか起こっていないことである。この結果からでは神戸の大きな被害の説明はできない。

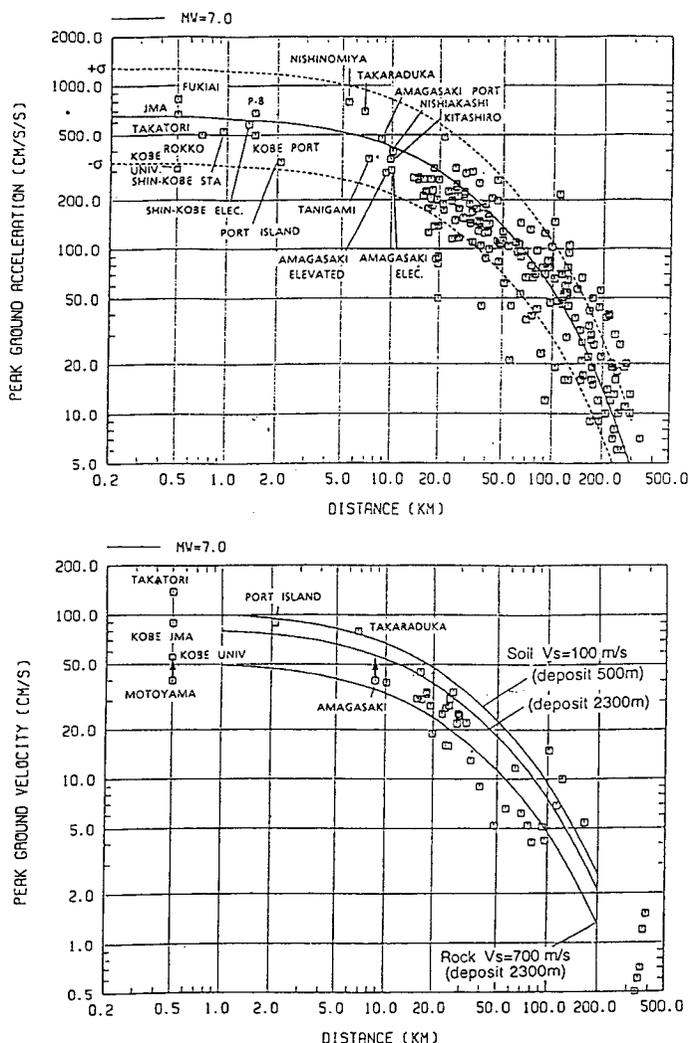
図13 上：最大加速度の距離減衰。実線は福島・田中(1992)による日本の平均的地盤におけるモーメントマグニチュード7.0の地震に対する距離減衰式。点線はその標準偏差の範囲を示す。下：最大速度の距離減衰。実線で示される経験式は地盤条件により異なる。距離は断層からの最短距離とする。

本震時に観測された各地の最大加速度と最大速度が本震の断層域からの最短距離の関数として図 13 に示される(図中□印)。最大加速度については Fukushima and Tanaka (1991)⁵⁾による最大加速度の距離減衰式との比較がなされ、最大速度については福島(1994)⁶⁾による式との比較がなされている。図から震源近傍域の 20km 以内で観測された最大加速度は経験式の標準偏差の範囲にはほぼ含まれていることがわかる。最大速度も種

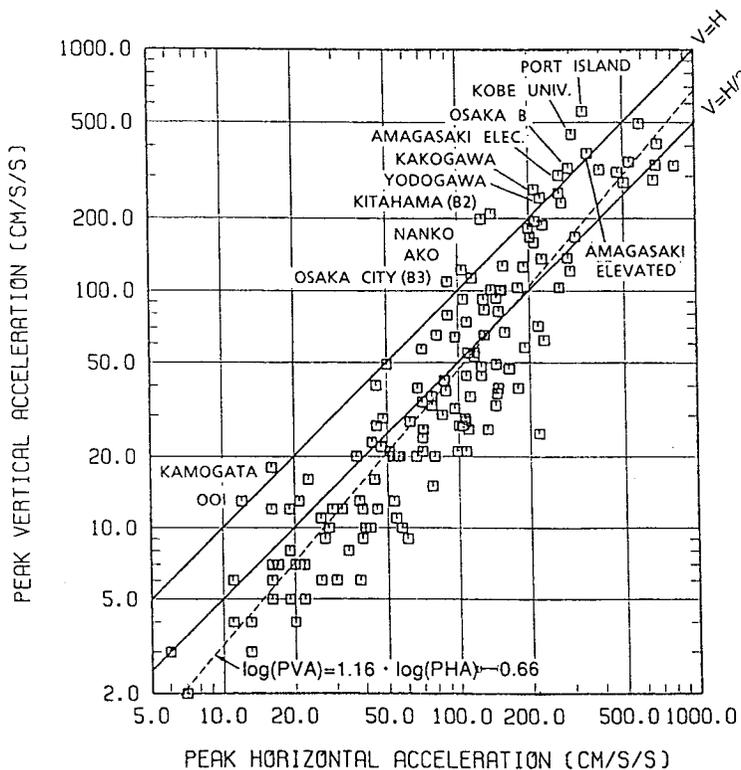
図 14 水平動の最大加速度と上下動の最大加速度の関係

図 14 では水平動の最大加速度と上下動の最大加速度の大きさの関係を見ることができ、従来から考えられていたのは、水平の加速度は上下動の約 2 倍大きいということである。だから構造の設計には水平のことだけ考えればよいとされていた。そのため上下動というのはあまり設計に考慮されていなかったのは事実である。この図から今回の地震も上下動は大ざっぱにみると水平動が 200ガル ぐらいまでは約 2分の1の直線にそっており、今回もやはり経験的關係とよく一致するような結果となっている。しかしながら、加速度が 200ガル より大きくなったところで、上下動と水平動が振幅としてはあまり変わらなくなっている。こういうことが起こる一つの理由としては、震源が近かったため震源から発

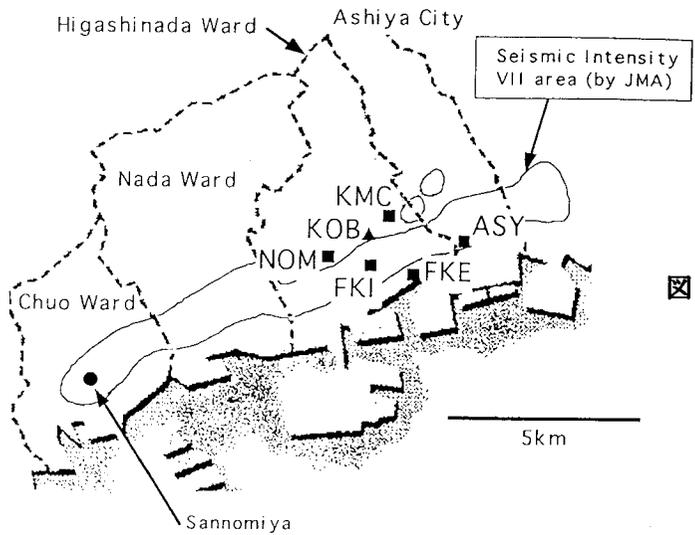
図 15 東灘区における余震観測のための水平アレー観測網

本震時の断層破壊域は余震分布からこれまでの調査によりすでに活断層として知られていた帯状域に一致することはすでに述べた通りであるが、顕著な被害の集中は断層帯ではなく、断層から1~2km南側に巾1~1.5km程度の細長い帯状の地域で既存断層に並行して広がっているように見える。このような被害の集中がなぜ生じたのかを解明するため、筆者等は本震直後から東灘区付近で断層に近い丘陵部から被害集中地域を横断する南北方向のアレー状の強震動観測（図15）を行った。このネットからみて震央が北側約7~8kmにあるM4.7の地震による地震動の空間的变化が図16に示されている。断層域の北側の岩盤地域（KMC）および南側でも岩盤の極近傍域（KOB）では地震動は相対的に小さく、さらに南側の被害集中域（FKI）では地震動が大きく増巾されることがわかる。種々の到来方向の余震にたいして岩盤の観測点（KMC）に対して地盤上の観測点（KOB, NOM, FKI, ASY, FKE）の地震動のスペクトル比が図17に示されている。これらの地震動スペクトル比は表層地盤構造による地震動の増幅特性に相当するものである。FKIで最も大きく2Hz付近の卓越周波数で20倍を越え、ASYやFKEでも約10倍以上となっている。NOMは卓越周波数がより高周波3~5Hzにずれたところで20倍以上の増幅となっている。一方KOBはおなじ堆積地盤上ではあるが2~4Hzの周波数で1~3倍とあまり大きくなく5Hz以上の高周波数でのみ増幅されるようである。ここでのスペクトルのもう1つの特徴は比の値すなわち増幅度が地震により大きくばらついてみえることである。これは地震の到来方向に依存しており、表層地盤の2次元的な変化に対応していると考えられる。スペクトル比のピークの周波数、すなわち卓越周波数は、どの方向からの地震に対してもほぼ同じ周波数約2Hzとなり、比較的安定している。2~3Hzに卓越周波数をもち大きな増幅度のところと激甚被害地はよく一致していることから、地盤の地震動卓越周波数が木造住宅や中低層の

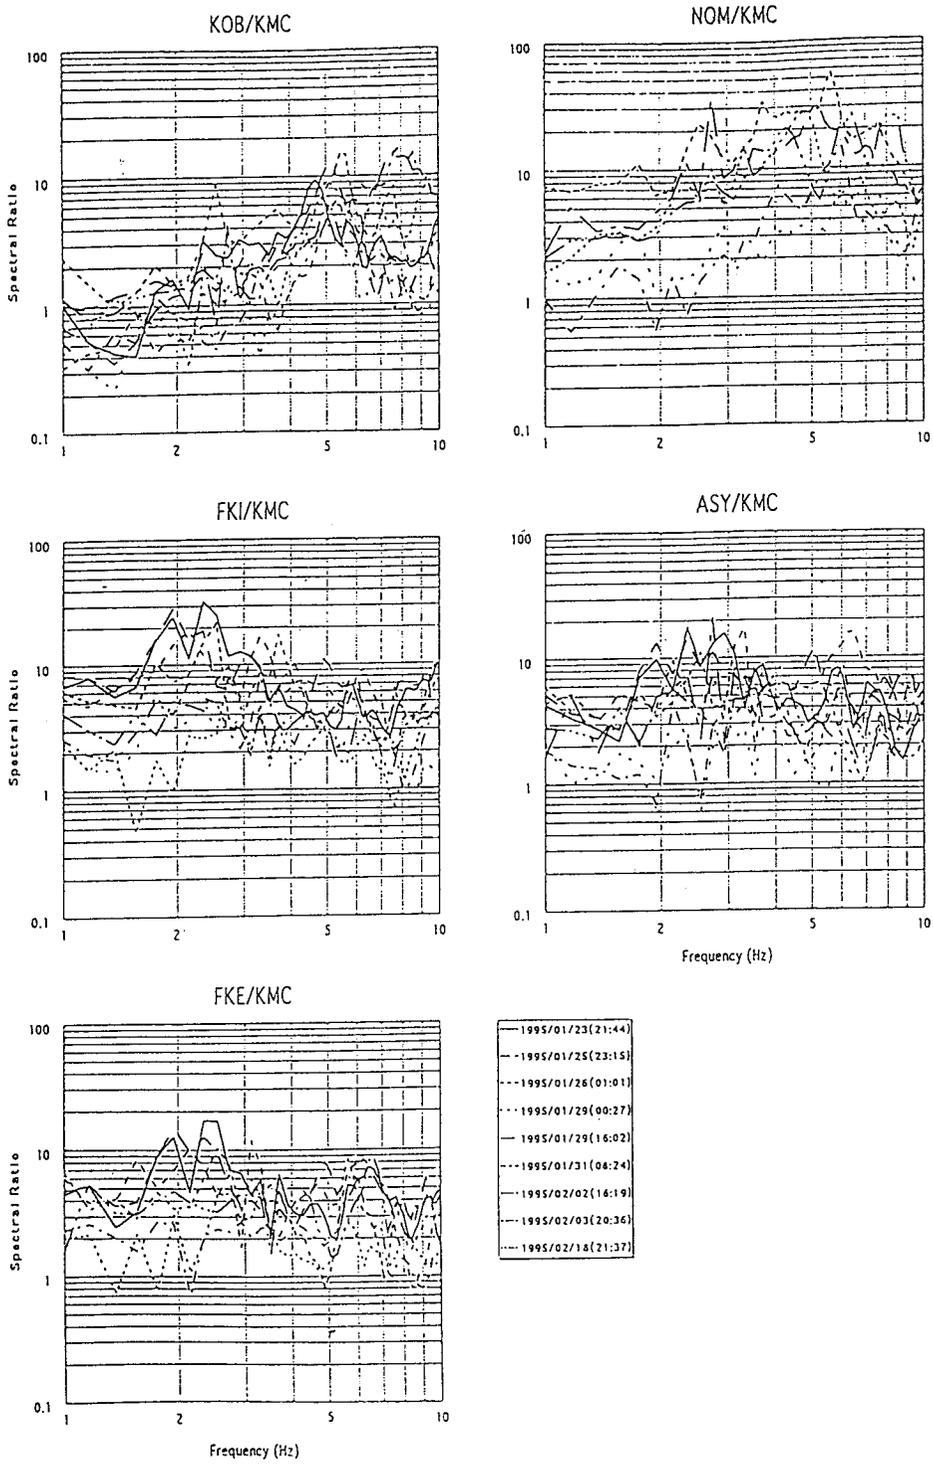
図 17 岩盤上の観測点 (KMC) に対する堆積上観測点 (KOB, NOM, FKJ, FKE, ASY) のスペクトル比。

鉄筋コンクリート建物のそれに一致しているのが被害集中の一因と考えられる。

従って震度 7 の帯は基盤の形状と軟らかい表層地盤の両方を考慮した地震動の増巾効果により形成されたと考えられる。より南側の沖積層の厚い地域でなぜ被害がむしろ縮小しているように見えるかは次に述べる軟弱地盤の非線形性を考える必要があると思う。

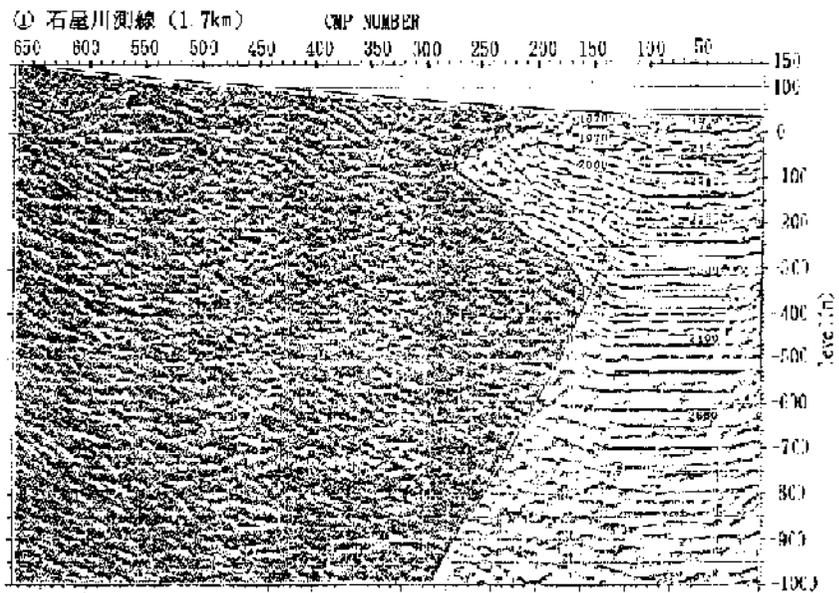
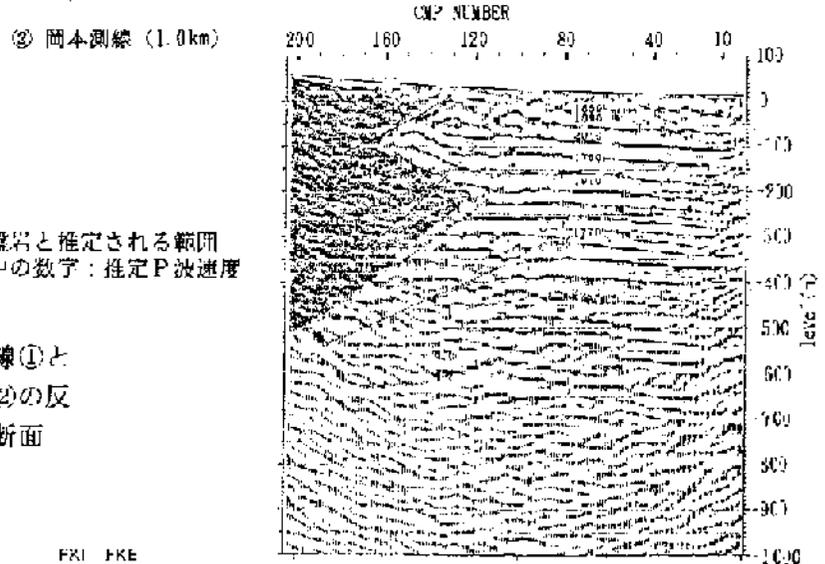
图 19 石屋川測線①と岡本測線②の反射波探査断面

■ 頁岩と推定される範囲
 图中的数字：推定P波速度

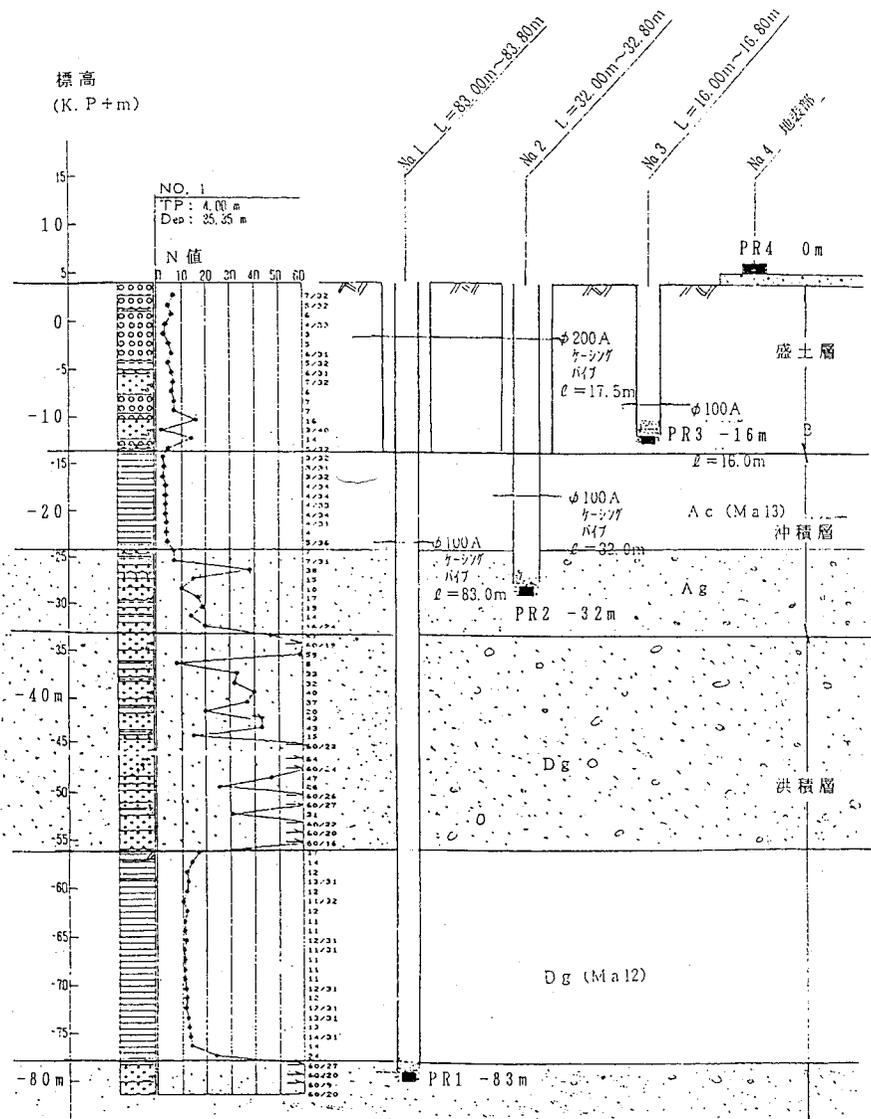
図 23 ポートアイランドでの鉛直アレー強震動観測網（神戸市開発局による）。
強震動加速度計は深さ 83m, 32m, 16m の 3つのボーリング孔と地表に設置されている。

今回の地震の被害の集中域は、沖積層があまり厚くない比較的地盤のよいとされてきたところであった。海岸近くの埋立地盤や沖積層の厚い地域でむしろ建造物の倒壊は少なかったように思える。この問題を考えるための貴重な記録が神戸市開発局によってポートアイランドで得られている。ここでは深さ 83m、32m、16m の 3 つのボーリング孔および地表からなる鉛直アレー観測網（図 23）で本震および余震の地震動が記録されました。ポートアイランドは海を埋め立て人工的に作られた島で、ボーリング資料によると地表面近くは埋立土砂（約19m）、その下に粘土や砂からなる沖積層（深さ約 37m まで）、さらに砂礫の洪積層と続く地盤構造となっている。地震動は一般に地表面近くの軟らかい表層で増幅されるが、ここでの本震の記録を見ると図 24 に示されるように地表面近くの水平成分の地震動が地中よりも逆に小さくなっている。上下成分は地中で小さく地表近くで急に大きくなっている。図 25 では鉛直アレーの本震観測記録と1次元線形地下構造モデルを仮定して計算された合成波形と比較している。水平方向成分のシミュレーションはSH波の鉛直入射に、および垂直方向はP波の鉛直入射に対し、最も深い -83m の地点で入射波と反射波の足し合わせで表せる合成波形が観測に等しいとし、-32m、-16m、および地表での地震動が求められる。地盤が線形的に振る舞うとすると水平成分については明らかに地表のみならず -16m や -32m でも観測より大きな振幅の合成波形となる。とくに地表のNS成分の合成波形は 1300 ガル を超える大振幅となり観測の3倍以上にもなる。

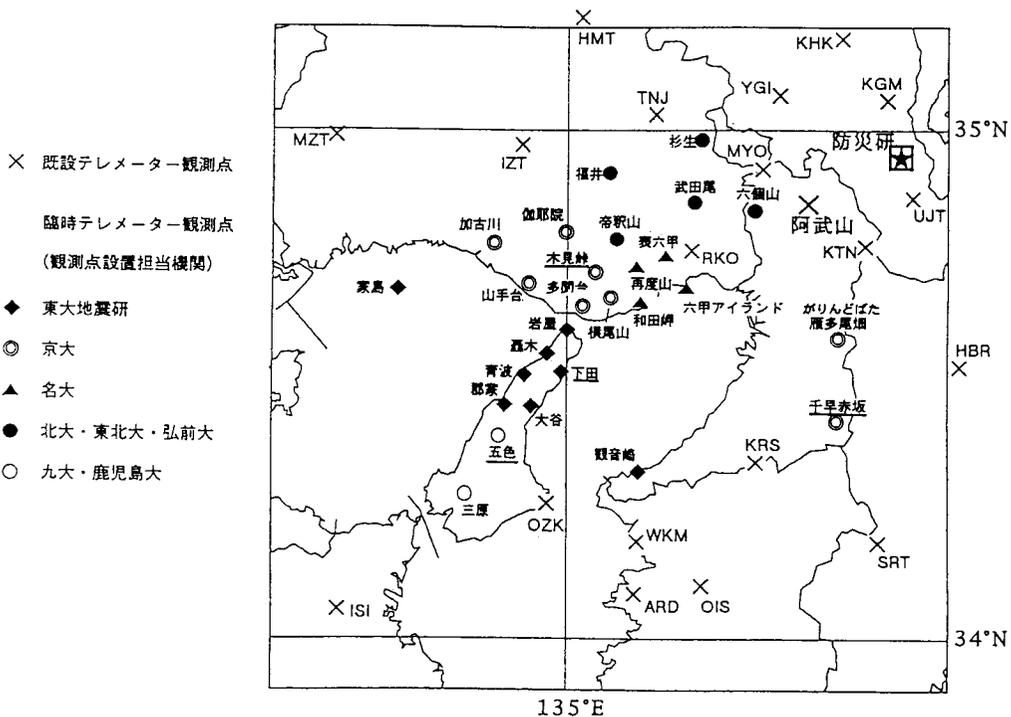
図2 大学合同観測による地震観測点配置図

図2には、これらの定常地震観測点（図では既設テレメーター観測点）に加えて、今回
