2. 兵庫県南部地震を考える

兵庫県南部地震がもたらしたもの

藤原 重彦（株式会社キンキ地質センター）

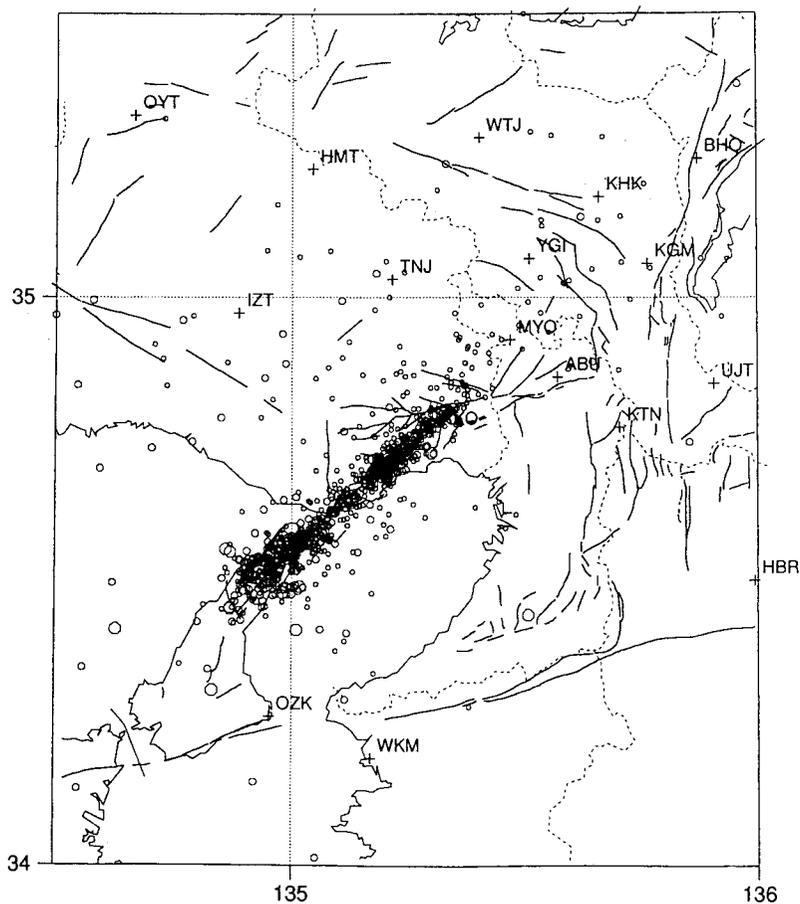
図4 1995年1月17日から1月20日までの本震発生域周辺の地震分布

図4は図1に示した常設の地震観測点の記録によって求められた1995年1月17日の本震直後から1月20日までの本震発生域周辺の地震分布である。淡路島の北部から神戸側に向けて南西-北東方向に地震が並んでいて、これは兵庫県南部地震の余震と考えられ

る。余震は、本震の断層面（破壊面）の割れのこりの部分が割れ続けているものと考えられ、余震の分布が本震の断層面を示すと考えることができる。これらの余震分布や地震波の解析等から、本震の破壊は明石海峡直下の約 17 km で始まり（この破壊の開始点が震源）、南西方向（淡路島側）と北東方向（神戸側）にそれが伝播していったと考えられている。

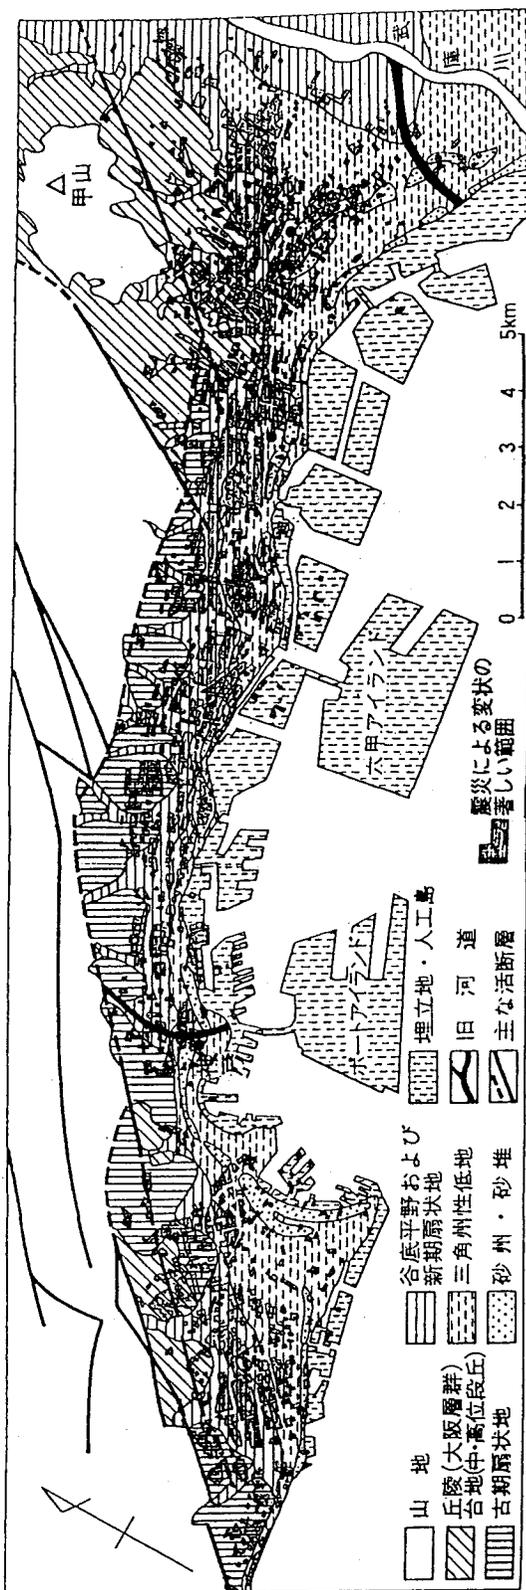
図2 阪神・淡路大震災被災状況-その1 (地形分類:池田碩、被災状況:建設省国土地理院)

ここからは、西方から連なってきた六甲山地から離れ武庫川が形成した沖積平野となり、被害地域が拡散していくところである。このため被害の集中地帯も、ここに至ると一旦途切れて島状に北部・中部・南部に分散して延びていく。また、後述する「超震度7の島」の分布も少なくなると共に小さくなっていく。これは活断層による変位が B)-ロ まででほぼ終了し、この地域は地震波の延長域だから

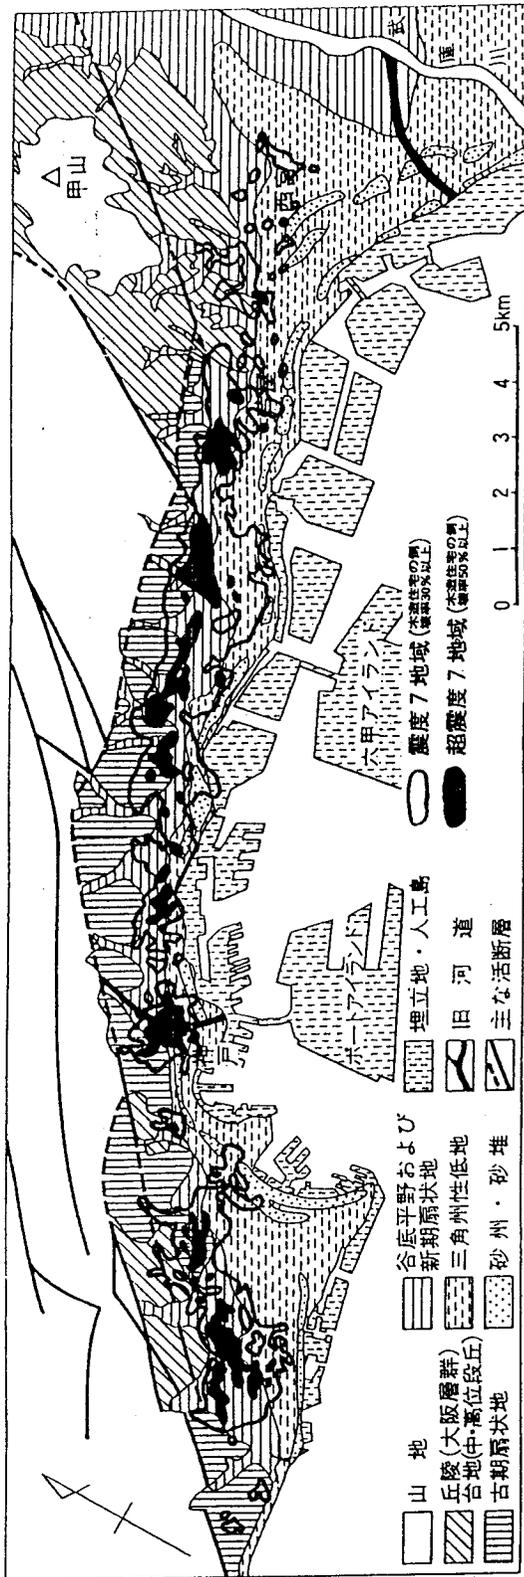
図3 阪神・淡路大震災被災状況-その2 (地形分類:池田碩、被災状況:中央開発株式会社)

すなわち、被害が集中している地域の帯は、山麓と平行してはいるが、山麓に位置する山地と低地を境させてきた断層からはやや低地側へと離れている。一方、軟弱層が最も厚くなる三角州性低地のうちでも海岸よりは山地側に寄った部分に当たっている。しかもこの帯に当たる部分では、一部帯の延長上に位置する大阪層群の丘陵や段丘地形面上をも被災地と

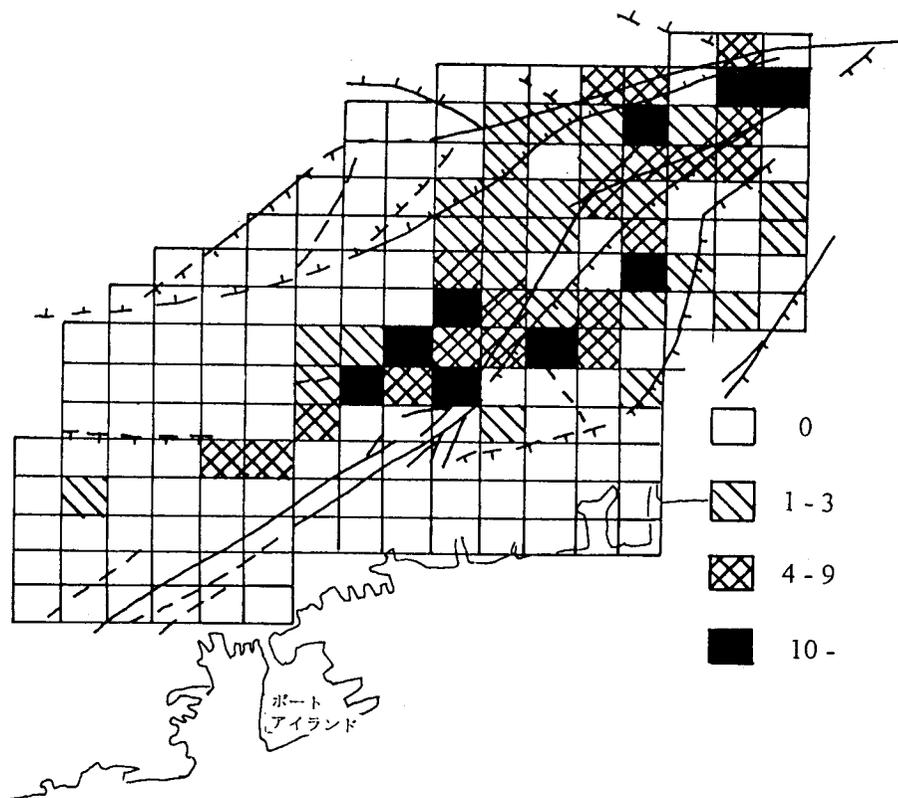
図2 国土地理院の基準メッシュ（いわゆる1kmメッシュ）内の斜面崩壊の個数。調査域の北東端A地点と南西端B地点はそれぞれ 34-41' N, 135-8' 15" E および 34-49' N, 135-21' E.

斜面崩壊の分布特性は図1からもある程度分かるが、単位面積当たりの発生頻度を定量化するため、国土地理院の基準メッシュ（1kmメッシュ）ごとの発生数をカウントし、ランク分けした（図2）。ここでは斜面崩壊の大きさや形態に無関係に、上記の4つの類型に属する斜面崩壊を機械的にカウントした。ひとつの旧崩壊地内に複数の小崩壊が見られるケースが多いが、空中写真で分離して見えるものは別の崩壊とみなした。いっぽう、山麓部の住宅地で頻発している崖崩れは空中写真では壊れた家屋の影になって見えないことが多く、またすべてを現地調査によってカウントすることも困難なので、住宅地を巻き込んだ斜面崩壊は、仁川百合野町および西岡本のスランピングを伴う地すべり・崩壊のみをカウントし、その他はカウントしなかった。住宅地の地盤災害については大阪層群の丘陵地の中の谷部で地すべりにやや似た形態の地盤破壊や側方流動が起こっているが、これに

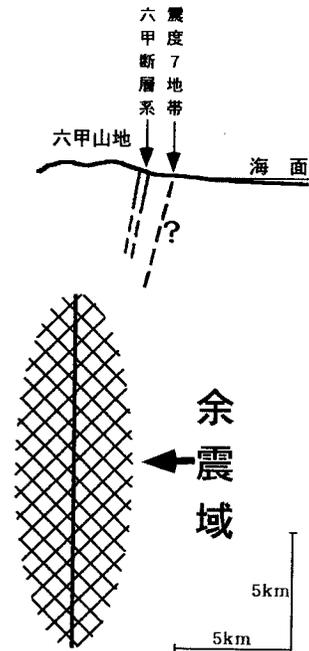
図1 神戸地域の断面。
余震域、六甲断層系、震度7地帯の関係を示す

平行する断層間の距離(2~3km)も、震源断層面の深さに比べれば小さい。これらの断層は、浅いところだけ分かれていて、深部ではむしろ1つの起震断層としてとらえられる場合もあるだろう。筆者の見るところでは、六甲山地東麓平地の甲陽断層やこれに平行する断層の直上では、地震断層露頭とは判定できない亀裂においても、数cm以下の小さい右横ずれ変位を伴う場合がある。またそれ以外の、地表だけの変状と考えられる亀裂でも、同様な応力場に形成されたと解析される場合がある。あるいはむしろ、六甲山地深部に蓄積された応力歪みの右横ずれ起震断層による解放は、その上方延長の地表では断層の変位としてだけでなく、帯状のかなり広域に、同じく右横ずれ(および一部これと共役な左横ずれ)の小さな断層や剪断亀裂をつくる応力場変位群として表出しているのではないだろうか。

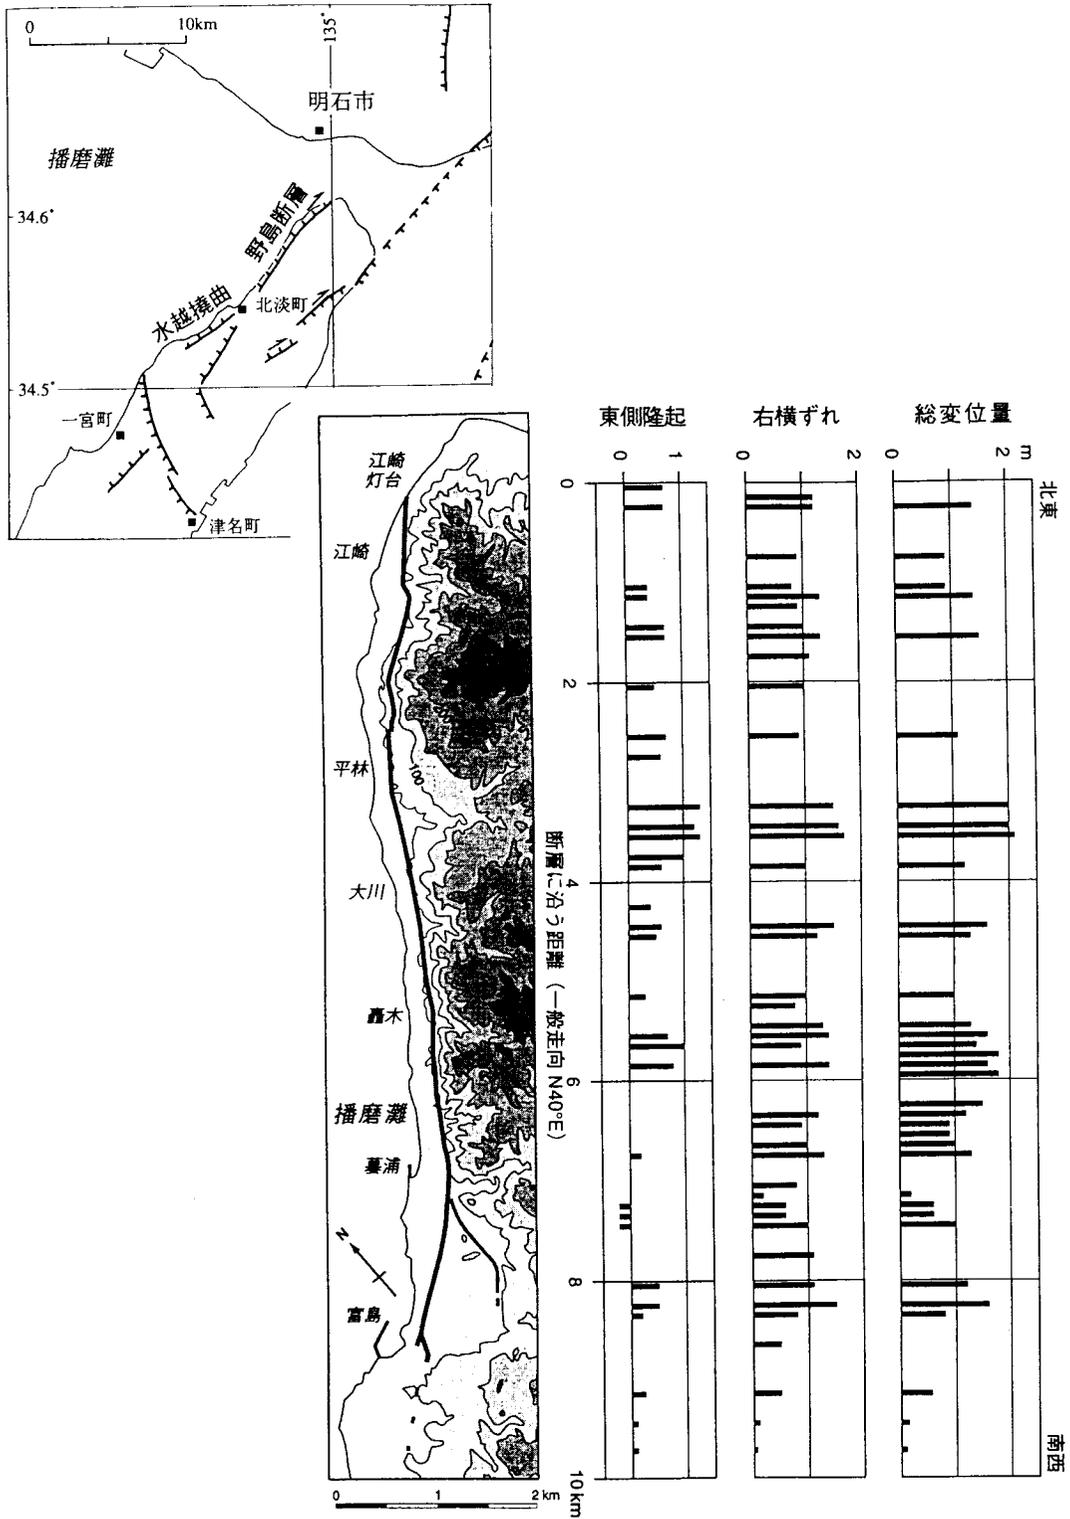
図1 野島断層とその変位置 (栗田他, 1995)

ところで、今回の兵庫県南部地震では、淡路島北部の活断層である野島断層が再活動し、明瞭な地震断層として出現した（図1）。このため、神戸市側でも地震断層の出現の可能性があり、地震直後から断層探しが積極的に行われた。このとき地震断層という呼称の代わりに活断層という用語がマスコミおよび一部研究者によって積極的に用いられたために、やや活断層本来の意味が誤解されかねない状況にあるように思われる。活断層は一般に「最近の地質時代に繰り返し活動し、将来も活動することが推定される断層」に対して用いられるものであるが、活断層研究会編「日本の活断層」では第四紀、つまり約200万年

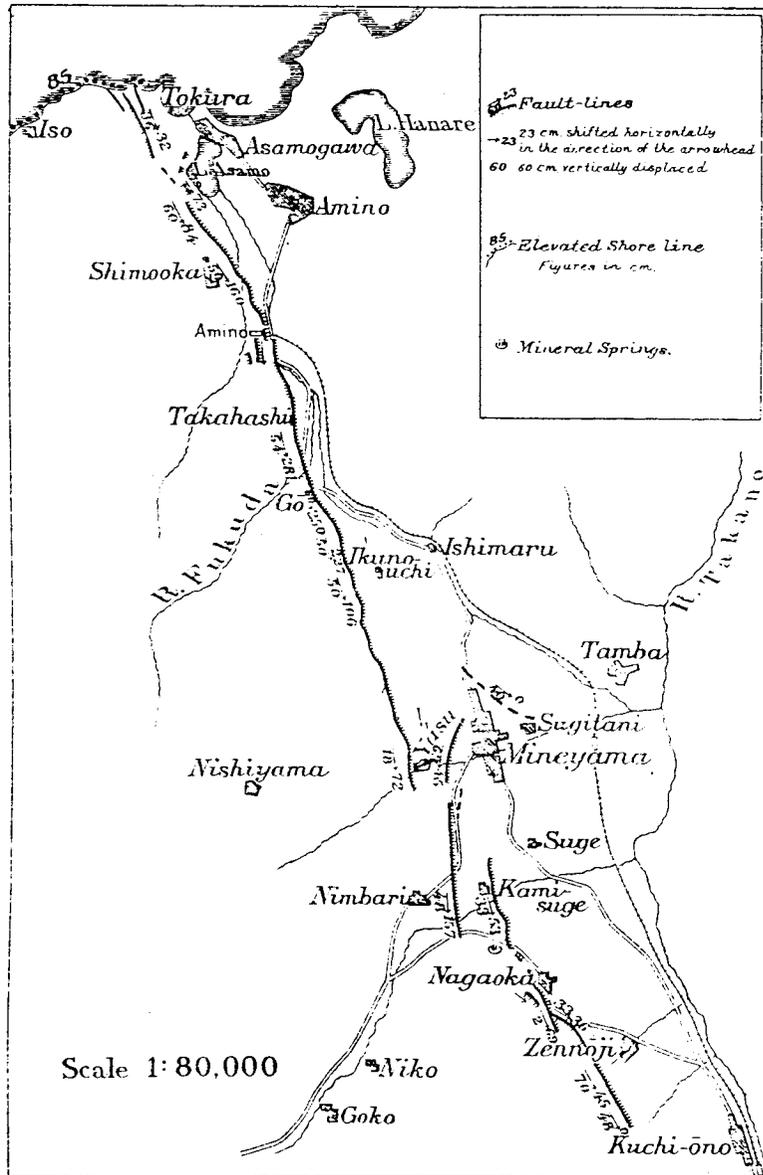
図6 北丹後地震に伴う地震断層 (Yamazaki and Tada, 1927, 東大地震研彙報)

になるが、淡路島が西側の野島断層と東側の楠本断層に挟まれて隆起し、神戸市近辺では六甲断層系によって六甲山地が隆起している事実は、この断層のセンスと極めて調和的である。昭和2年に起きた北丹後地震では、地震断層として郷村断層が生じたことはよく知られている。この郷村断層は左ズレの断層であるが、この断層系は杉型の複数の断層の集合で上下動も伴われていることが、地震直後の調査でも明らかにされている(図6)。近畿地方に普遍的に見られる北東-南西方向の断層系、北西-南東方向の断層系は共役断層で、太平洋プレートとアジアプレートの間の東西の圧縮応力によって形成されるものとされている。この圧縮によって地殻内部では今回の震源断層のような水平ズレを生ずるが、地表では断層が斜行した雁行配列となり、逆断層によって地表の起伏が拡大されていくことになっている。

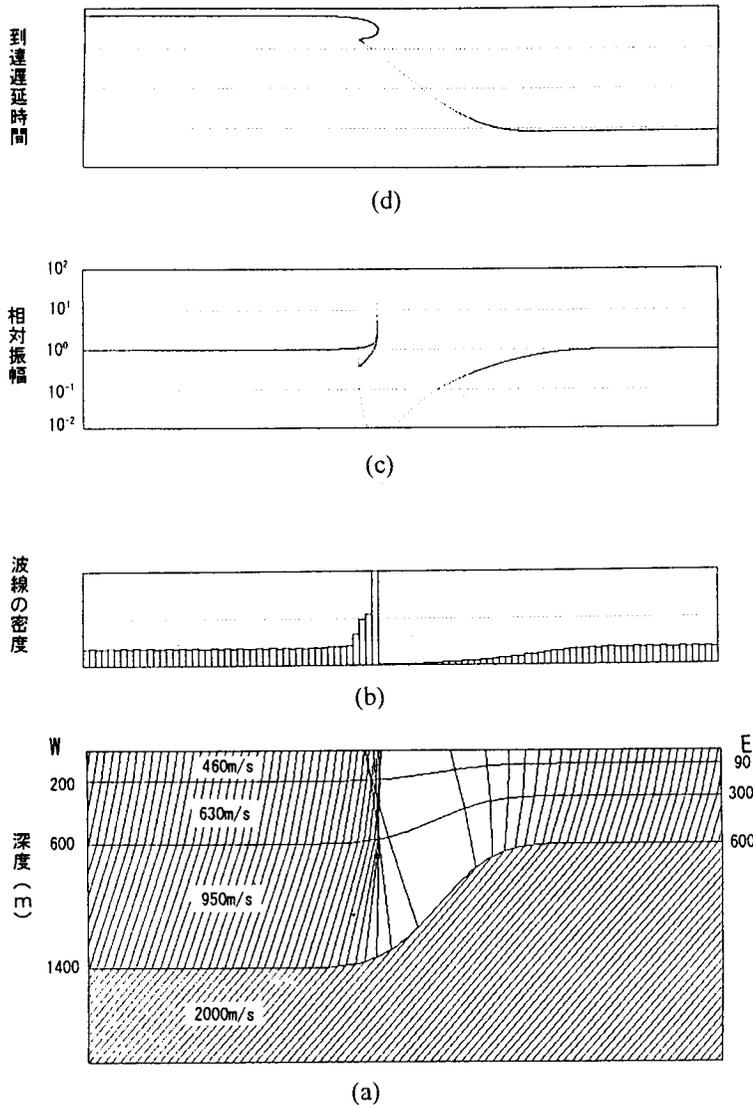
図3 大阪平野上町断層の地盤モデルによるSH波のレイトレーシング結果の一例²⁾

このような共通の地盤条件を持つ都市は、ひとたび大規模な地震に見回れると、基盤岩から入射した震動が、厚い被覆層で増幅され、断層などの地下構造に伴ってフォーカシングなどを伴ってより強調され、地表に伝達されてゆく。表層では、また緩い砂層が浅い地下水位という条件も重なって大規模な液状化現象を発生させる。特に沿岸部の埋立地や池・旧河道の埋立池などで多くの被害が集中する。谷埋めの造成盛土でも異常な間隙水圧の上昇で極端な強度低下が起こり、大きく変形する。盆地内を往復するような表面波の重複

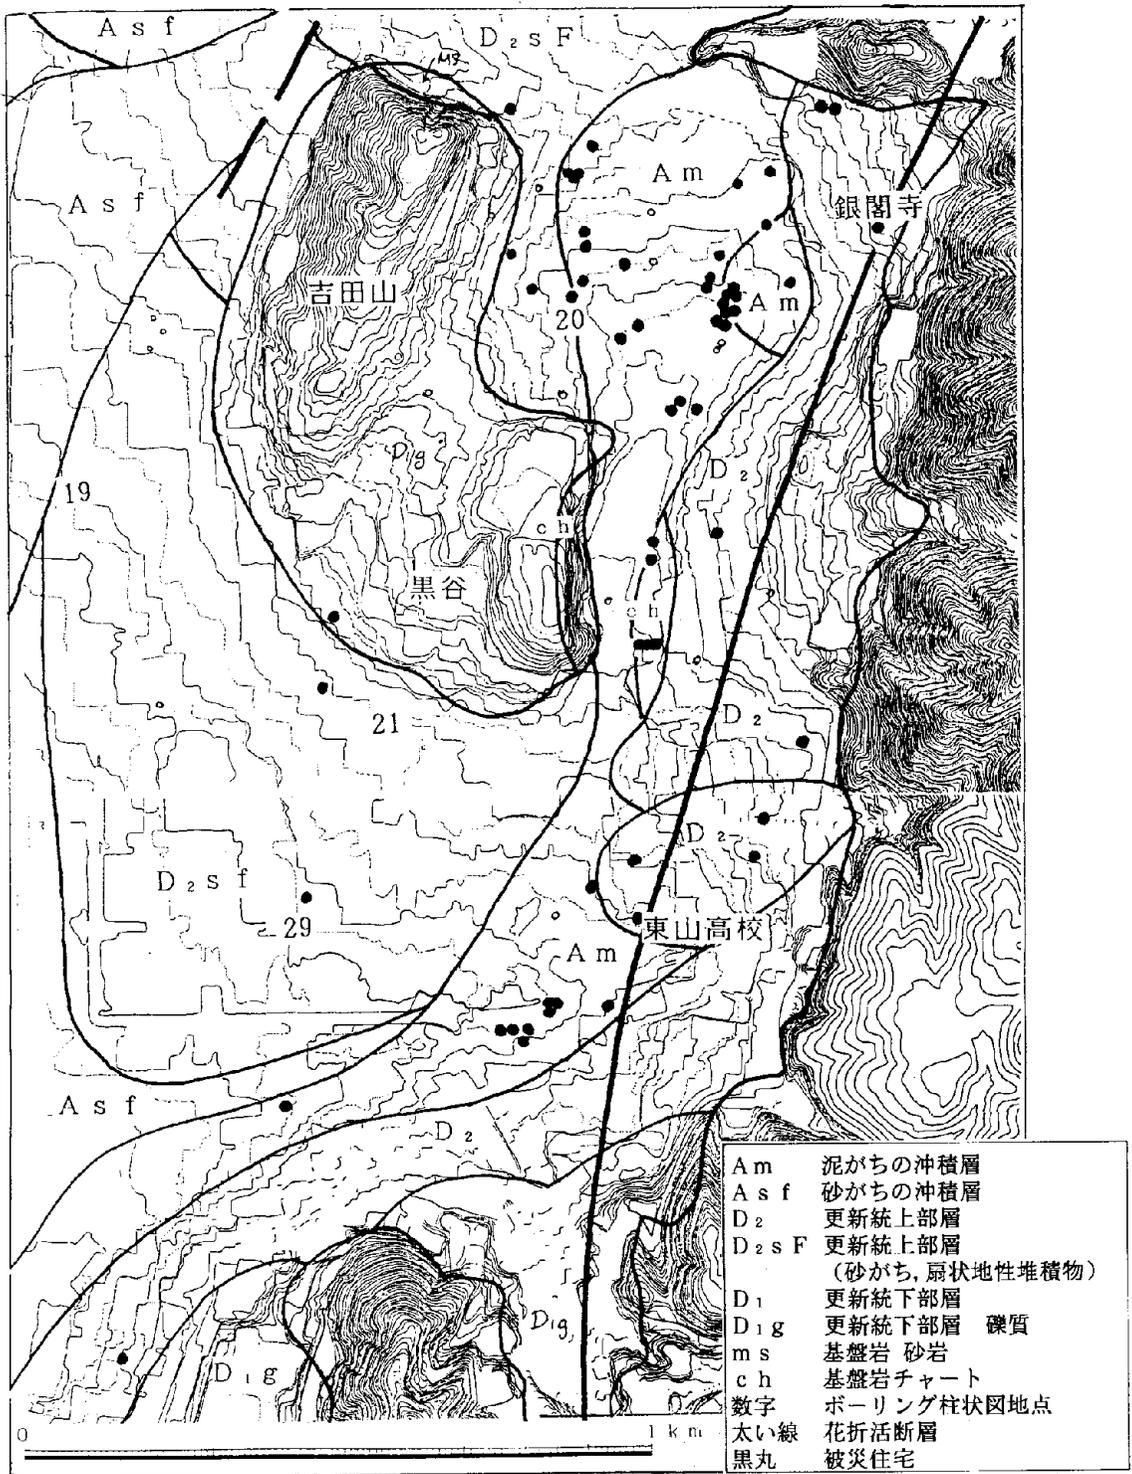
図1 浄土寺地域における被災住宅分布図
 等高線は京都市都市計画図 1/2,500, 吉田, 岡崎図幅利用.
 地質分布は石田他¹⁾による.

等高線は京都市都市計画図(1/2, 500)地形図を利用。被害は山地と低地の間の緩傾斜地域に集中し、低地では見られない。
