震災等発生時の旅客交通に関する調査研究報告書

本報告書は、財団法人日本船舶振興会の平成6年度助成事業として実施した「震災等発生時の旅客交通に関する調査研究」事業の成果をとりまとめたものである。

震災等発生時の旅客交通に関する調査研究

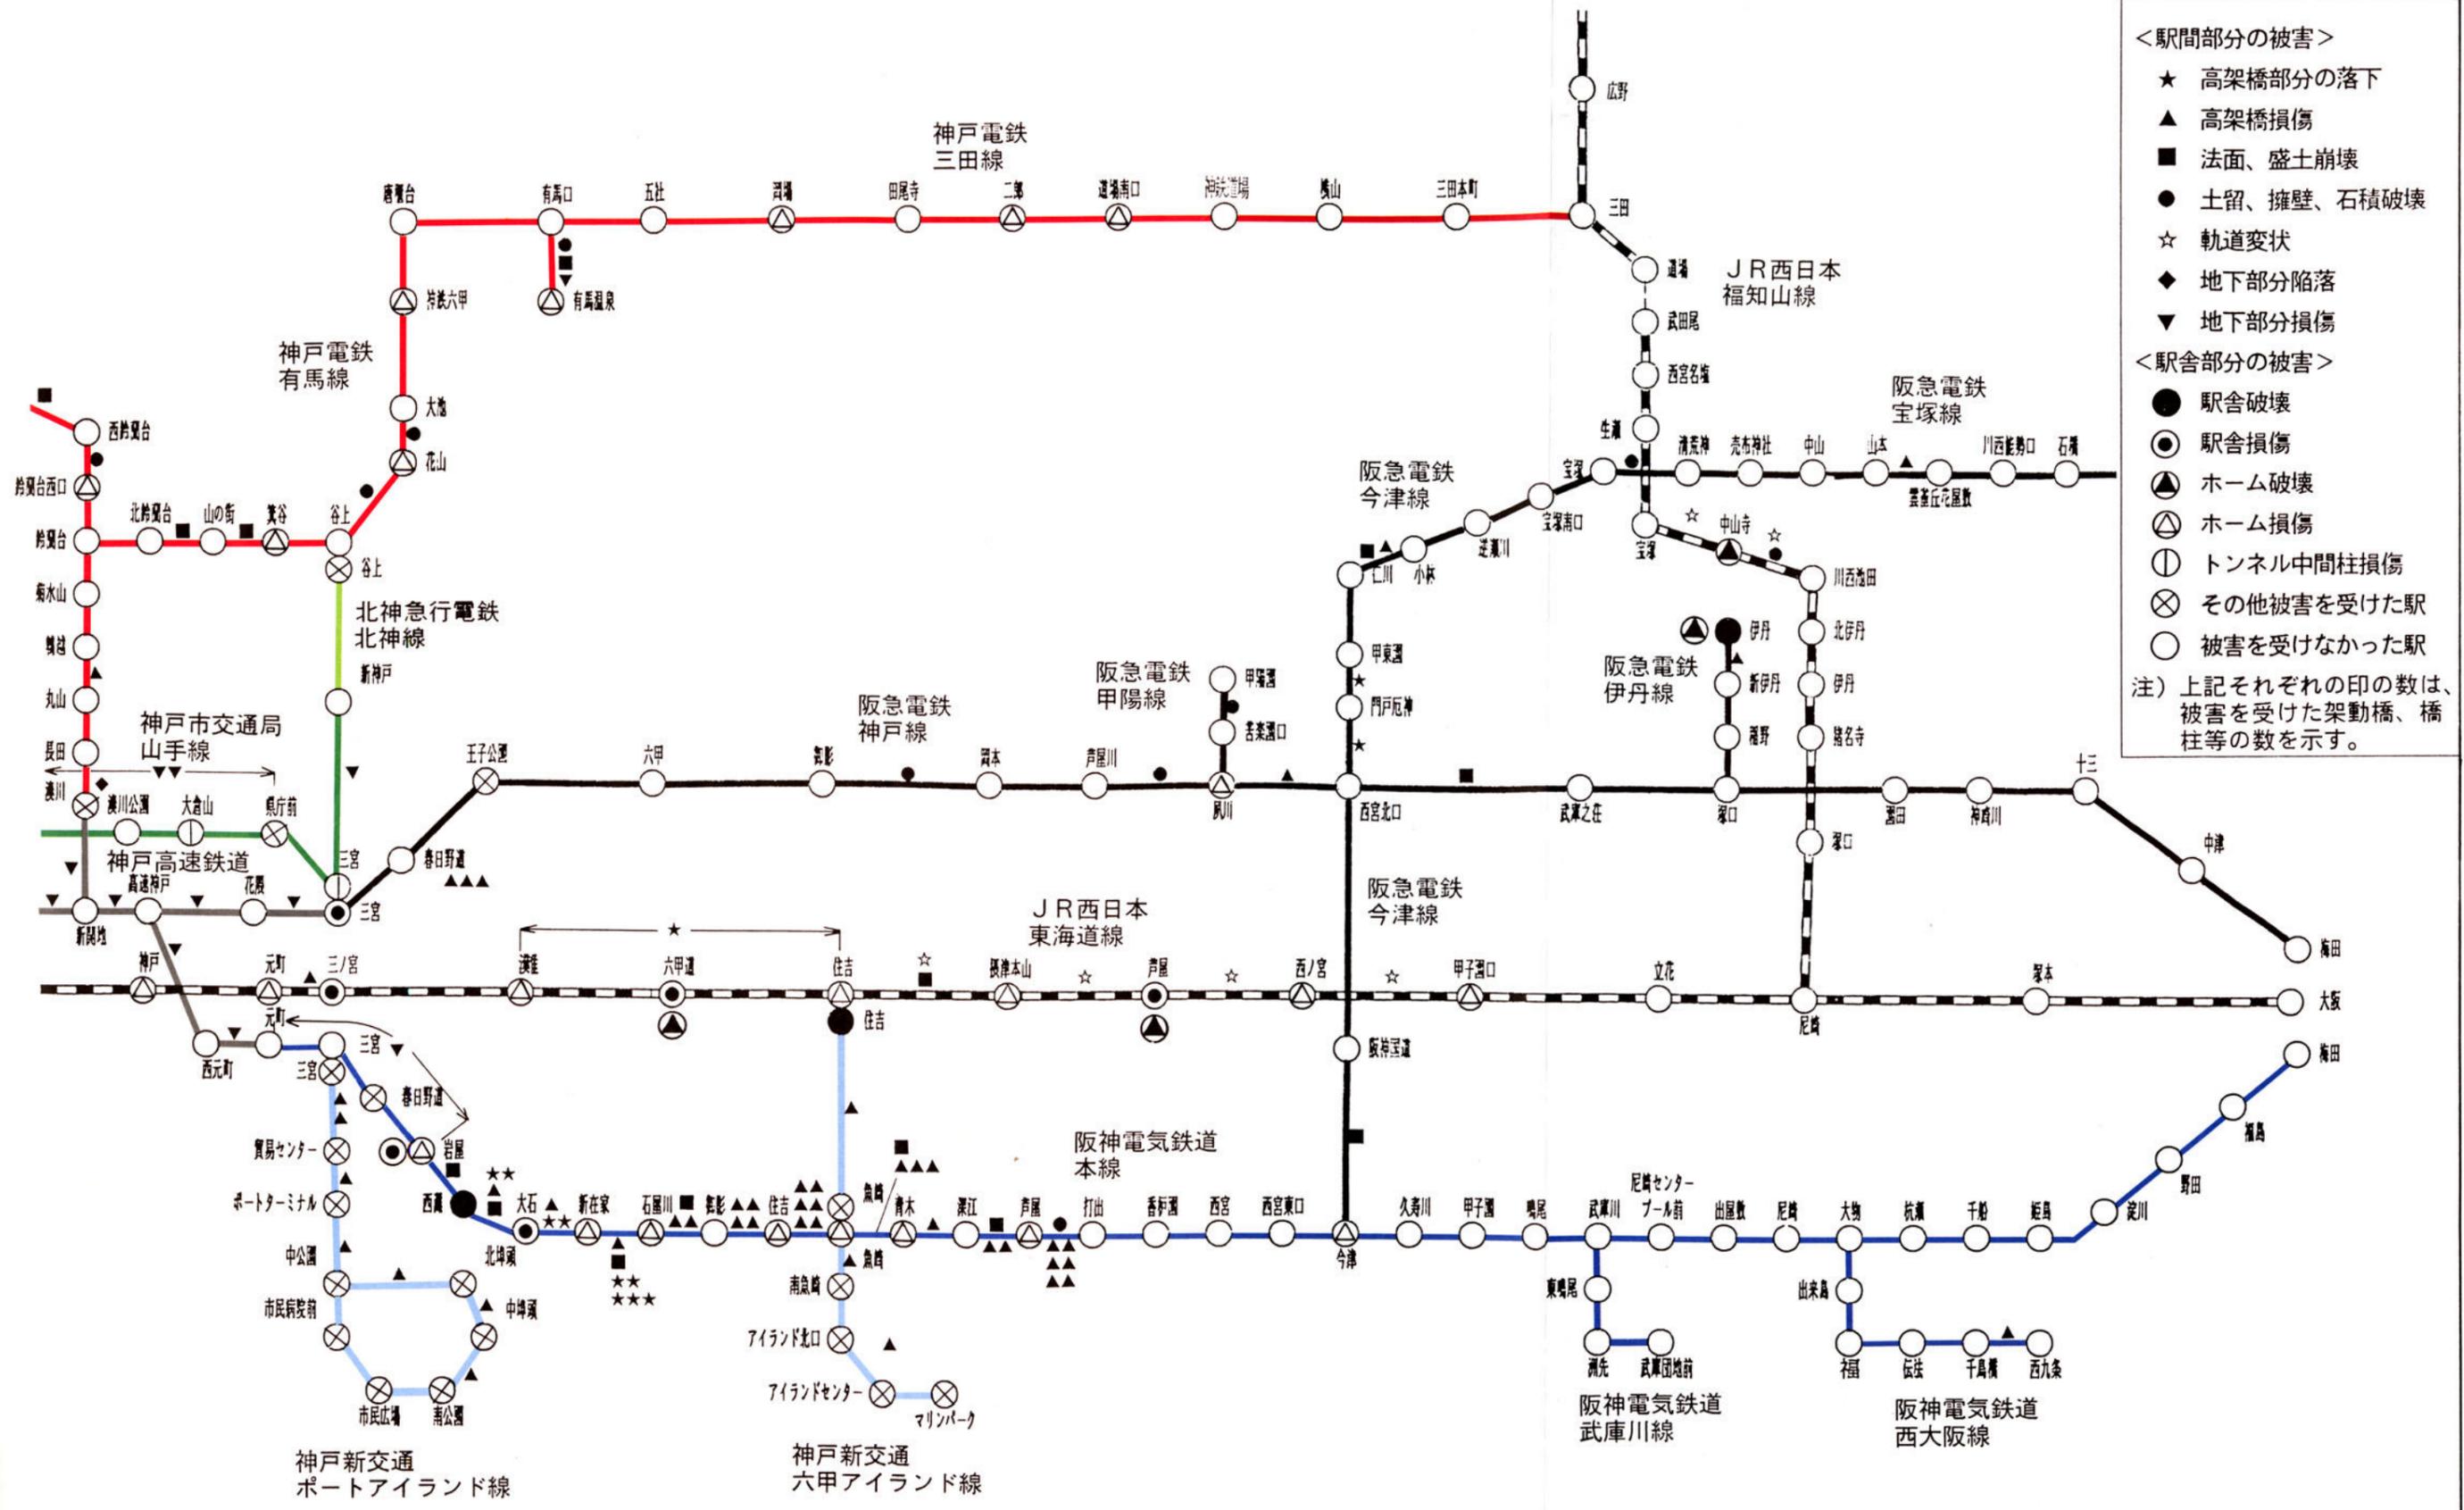
図2-1 鉄道の被災状況図(1) (神戸駅以東)

地震による軌道・駅舎の被災状況を表2-1、被災の地点を図2-1に示す。各路線ともに、高架橋の落下、駅舎等の破壊・損傷など大きな被害を受けた。

- < 駅間部分の被害 >
- ★ 高架橋部分の落下
 - ▲ 高架橋損傷
 - 法面、盛土崩壊
 - 土留、擁壁、石積破壊
 - ☆ 軌道変状
 - ◆ 地下部分陥落
 - ▼ 地下部分損傷
- < 駅舎部分の被害 >
- 駅舎破壊
 - ◎ 駅舎損傷
 - ▲ ホーム破壊
 - △ ホーム損傷
 - ⊕ トンネル中間柱損傷
 - ⊗ その他被害を受けた駅
 - 被害を受けなかった駅
- 注) 上記それぞれの印の数は、被害を受けた架設橋、橋柱等の数を示す。

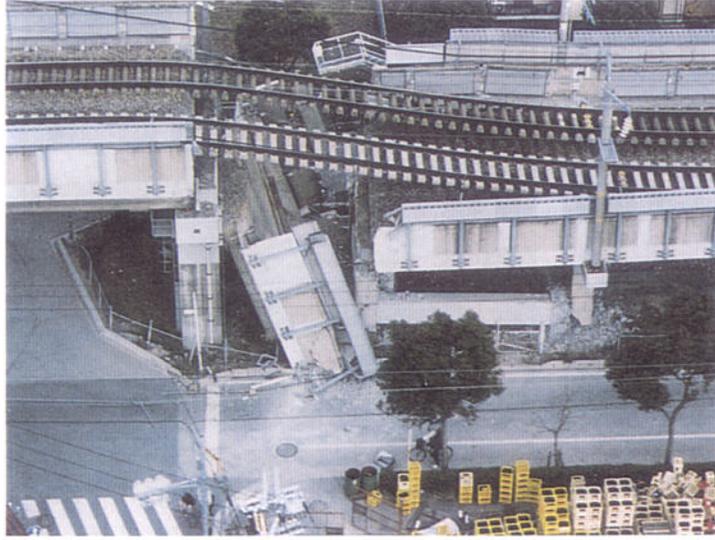
A. 新幹線高架橋の落下（地点：尼崎市下食満付近）

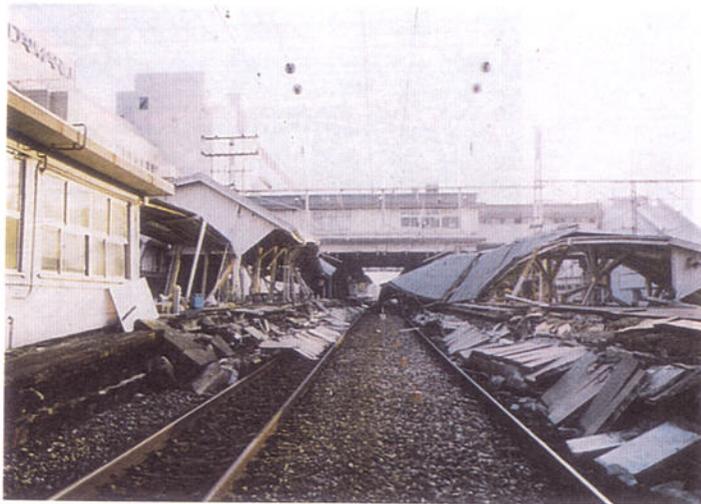
B. JR東海道線芦屋駅の倒壊

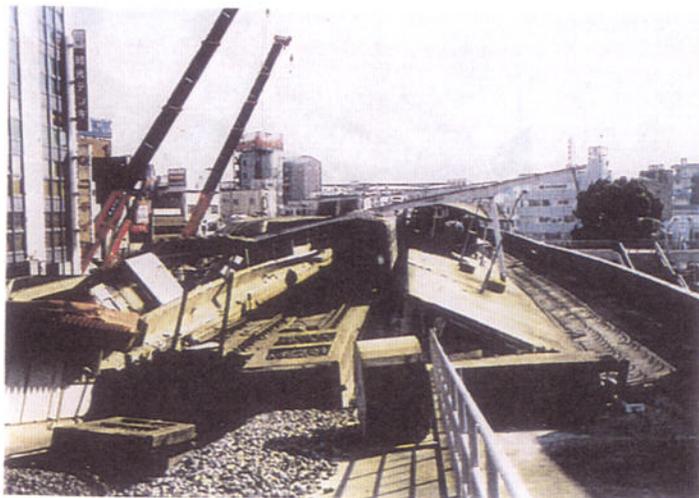
C. 阪急伊丹線伊丹駅の倒壊

この内、阪急伊丹駅、JR六甲道駅（改築済）、JR新長田駅、神戸高速大開駅等については、駅舎が倒壊または陥没し全面的な改築を要する状況となっている。

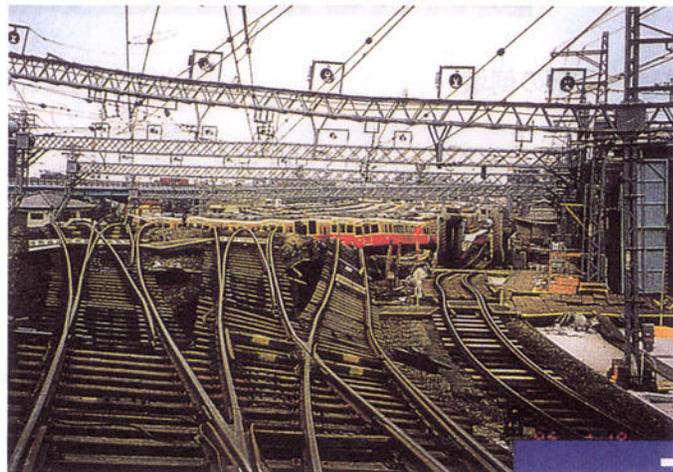
E. 阪神石屋川車庫高架橋の倒壊

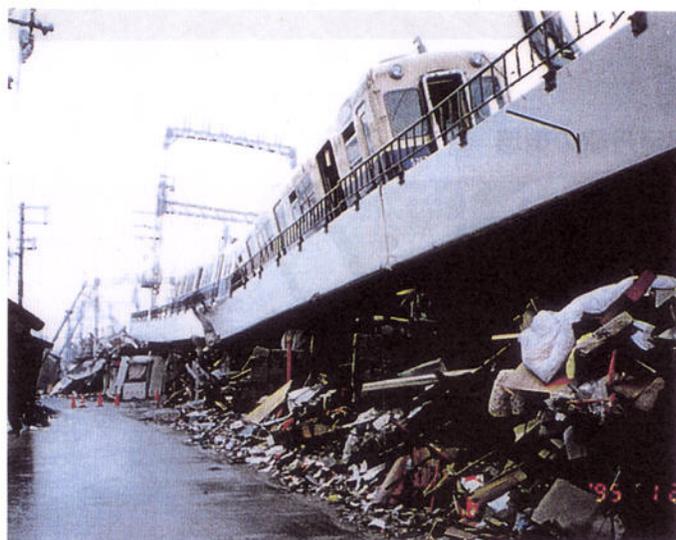
F. 阪神本線大石駅～新在家高架橋の崩壊

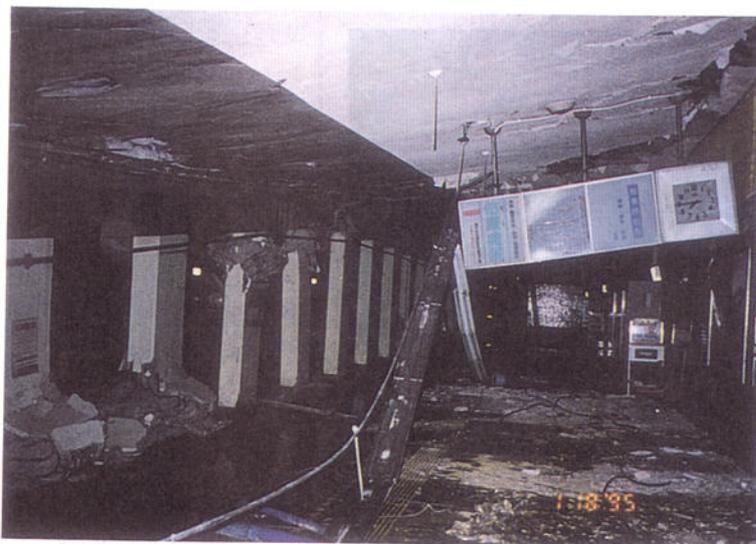
G. 神戸高速鉄道大開駅の陥没

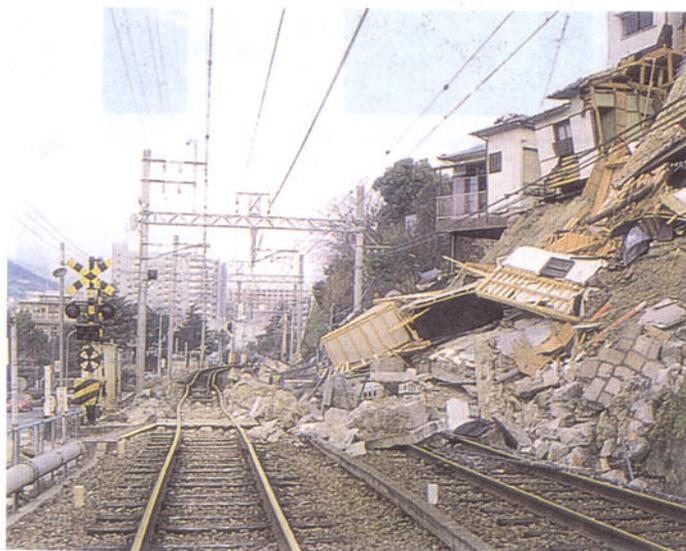
H. 神戸電鉄湊川～長田間の切取法面崩壊

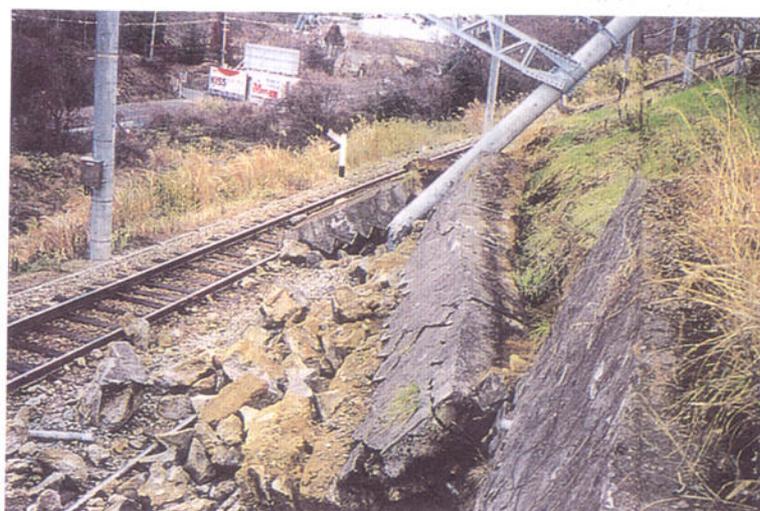
I. 神戸電鉄花山～大池間の石積法面崩壊

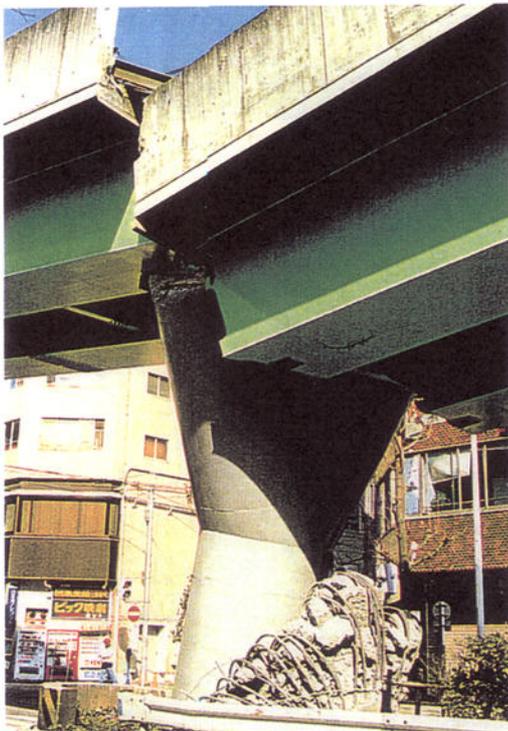
L. 神戸新交通ポートアイランド線
(三宮駅より360mの地点)

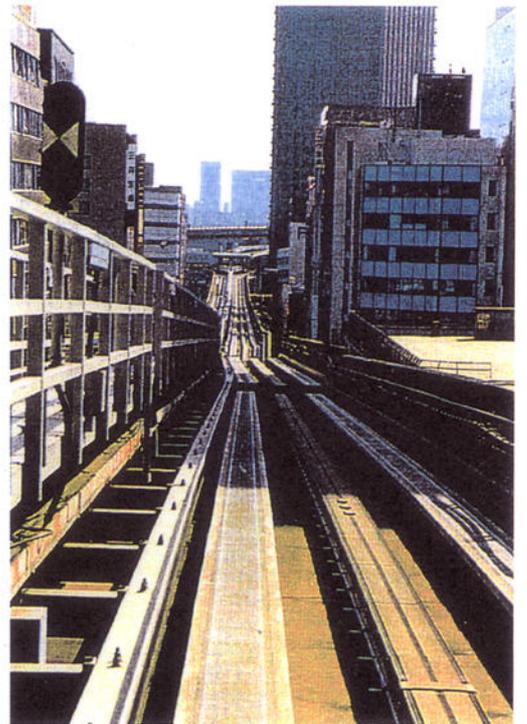
M. 神戸新交通ポートアイランド線
(桁ずれによる橋面の状況)

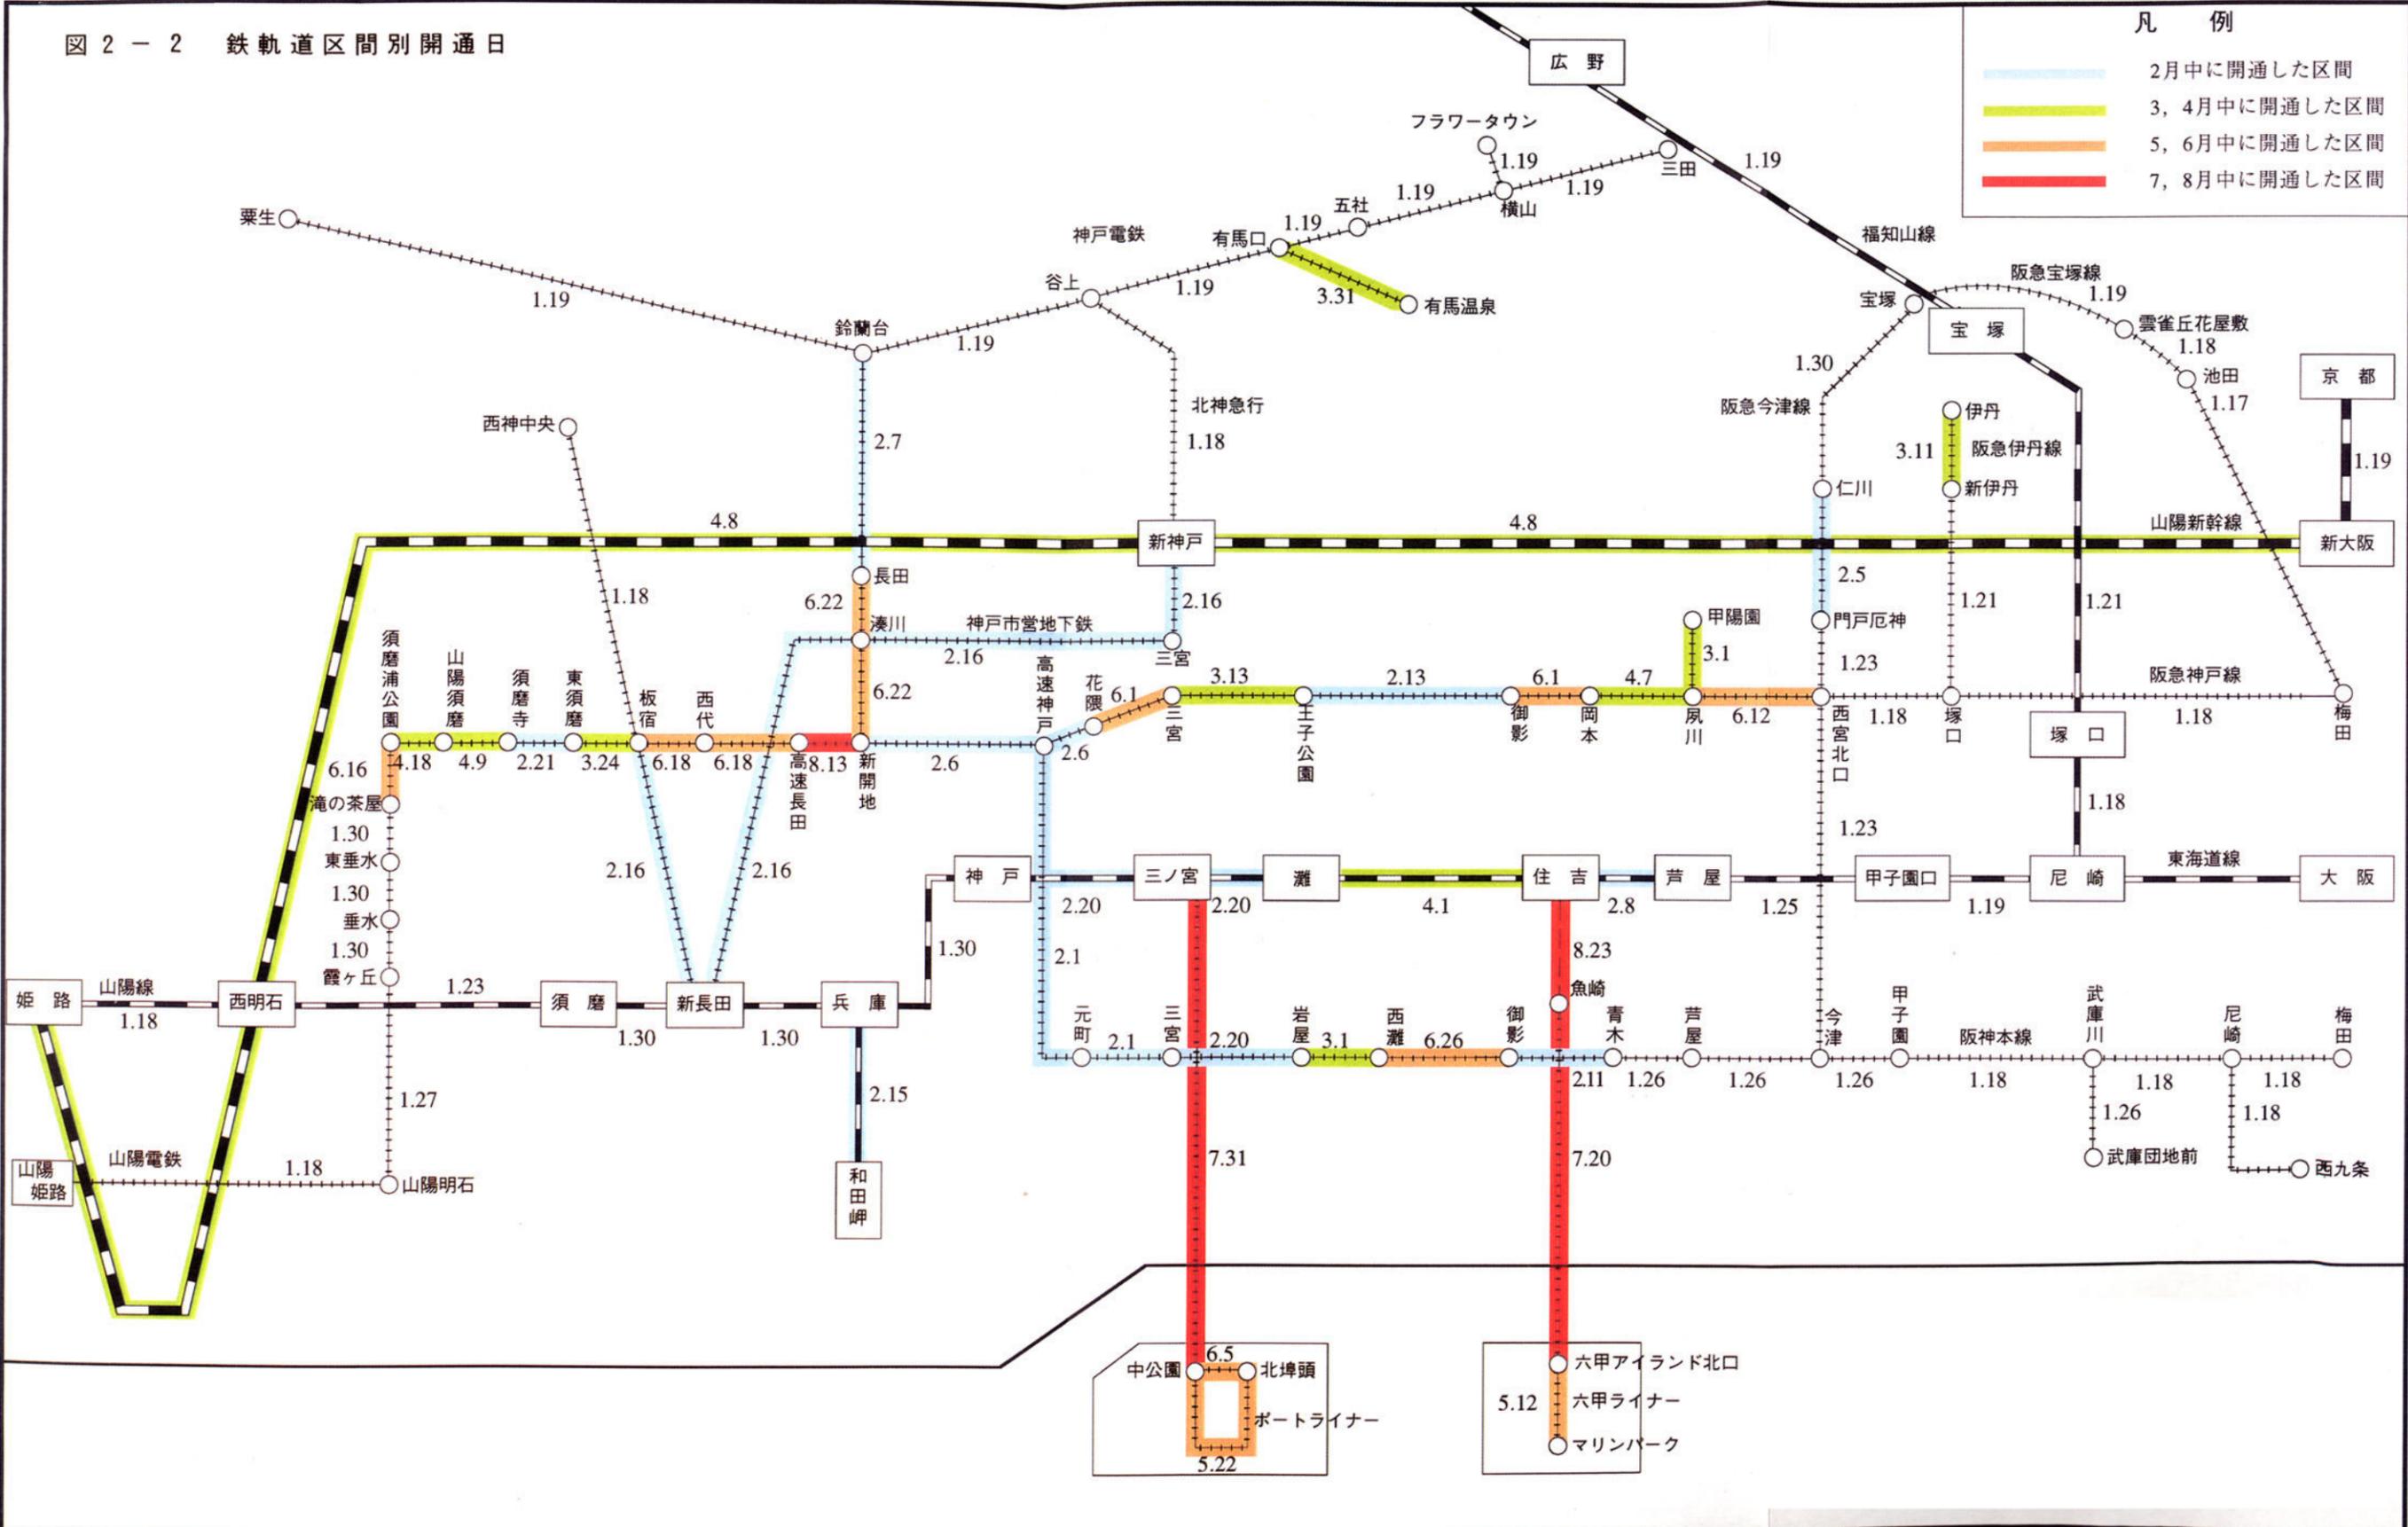
図 2 - 2 鉄軌道区間別開通日

- 凡 例
- 2月中に開通した区間
 - 3, 4月中に開通した区間
 - 5, 6月中に開通した区間
 - 7, 8月中に開通した区間

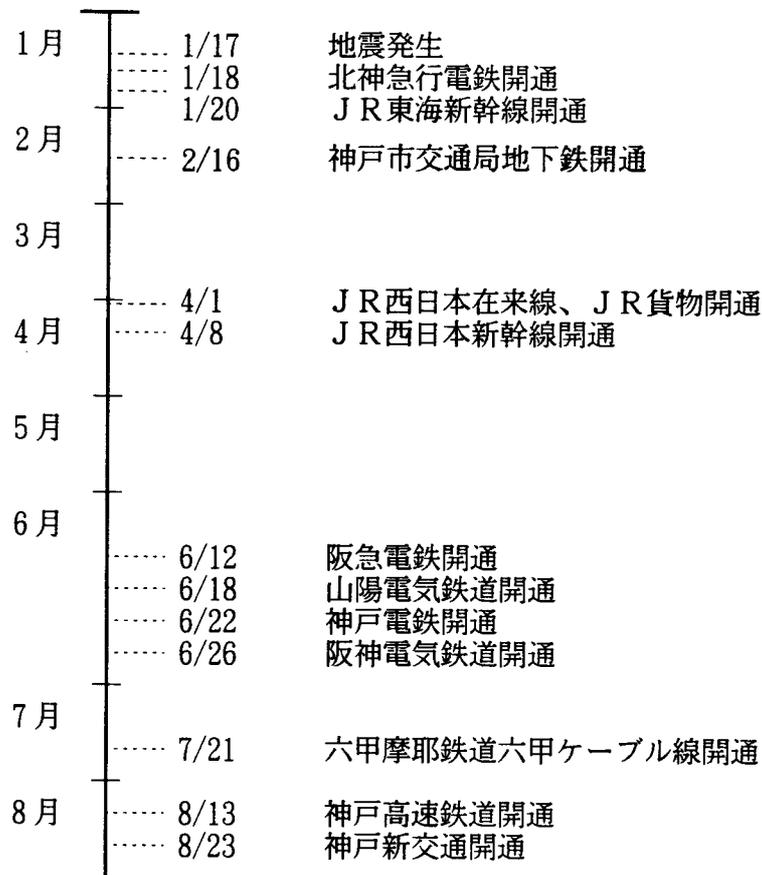
図2-3 事業者等別の全面運行再開時期

事業者別の全面運行再開の状況を、図2-3に示す。

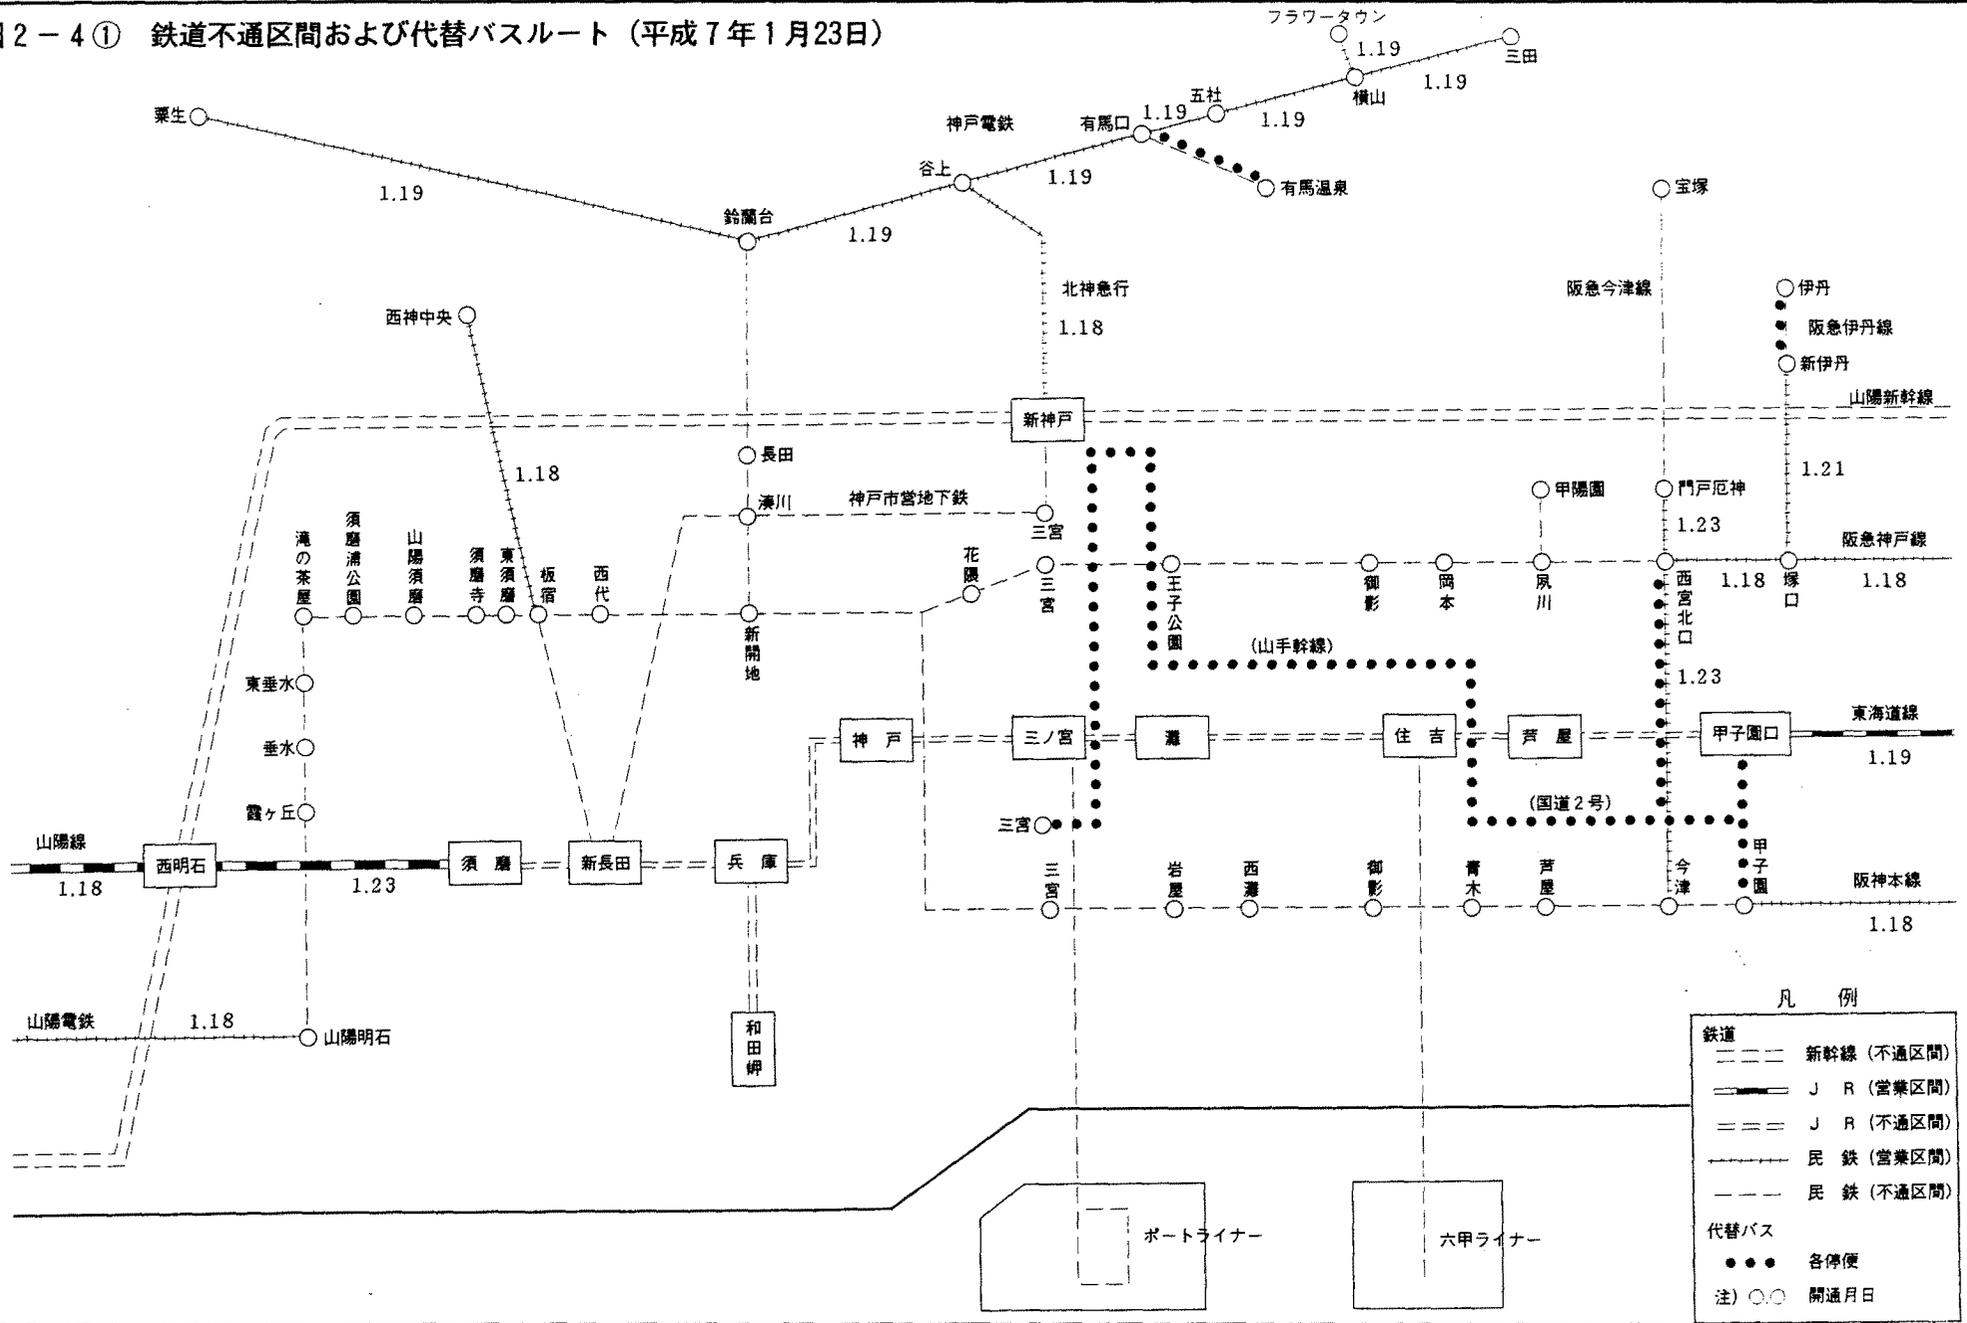
図 2-4 ① 鉄道不通区間および代替バスルート (平成 7 年 1 月 23 日)

鉄軌道の不通区間において、各事業者により代替バスの運行が実施された。図2-4①～図2-4⑤に、平成7年1月23日、1月28日、2月14日、2月20日、4月1日の各時点の鉄軌道不通区間と代替バスルートを示す。

1月23日：代替バス運行開始日

(JR：三ノ宮～甲子園口、阪急：三宮～西宮北口、阪神：三宮～甲子園)

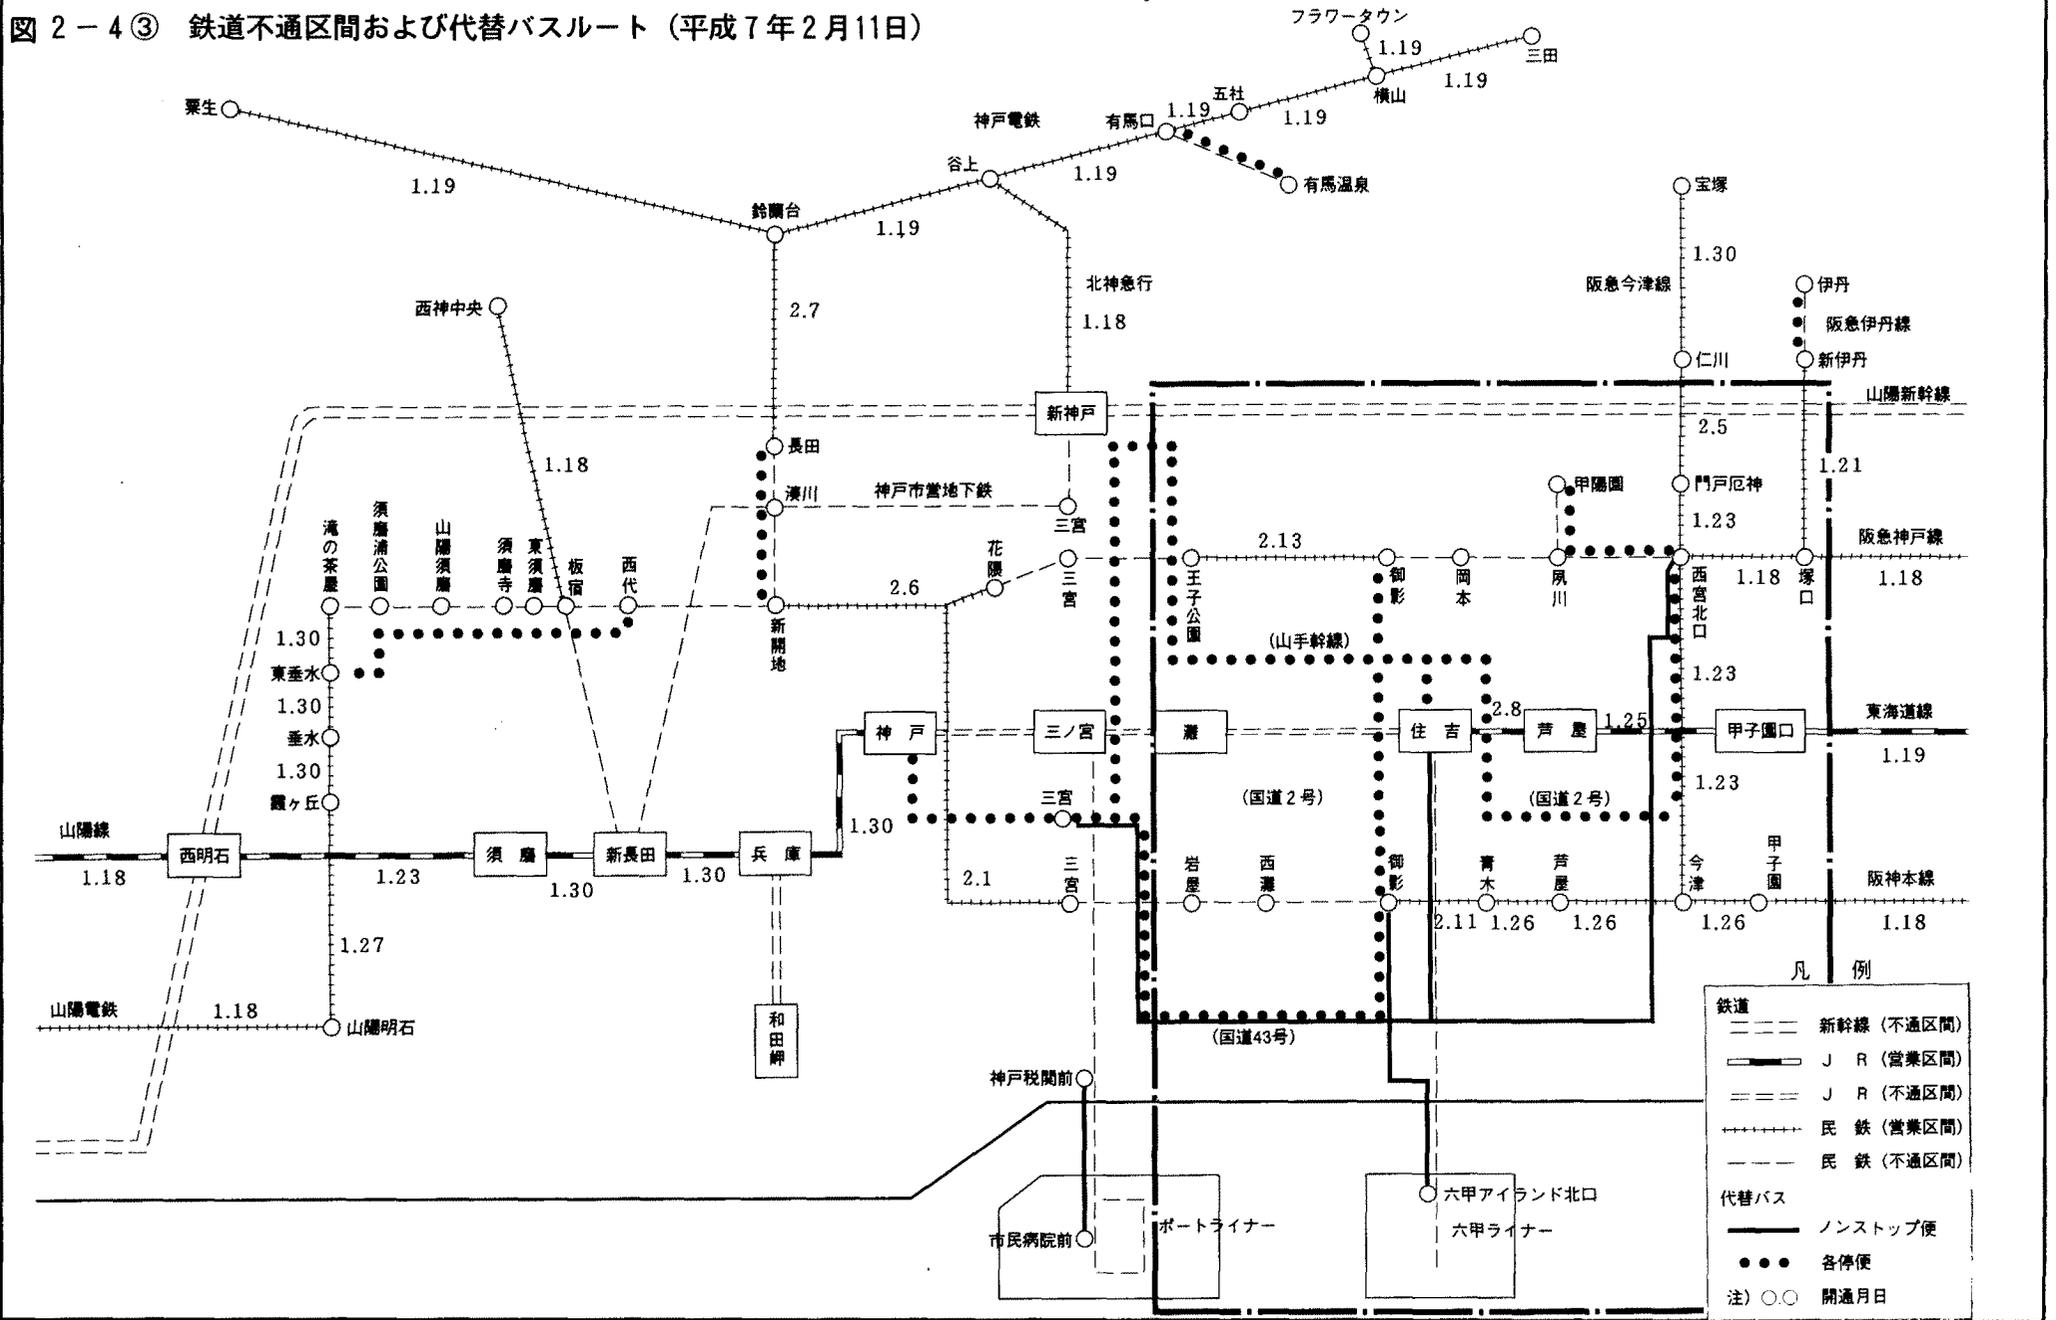
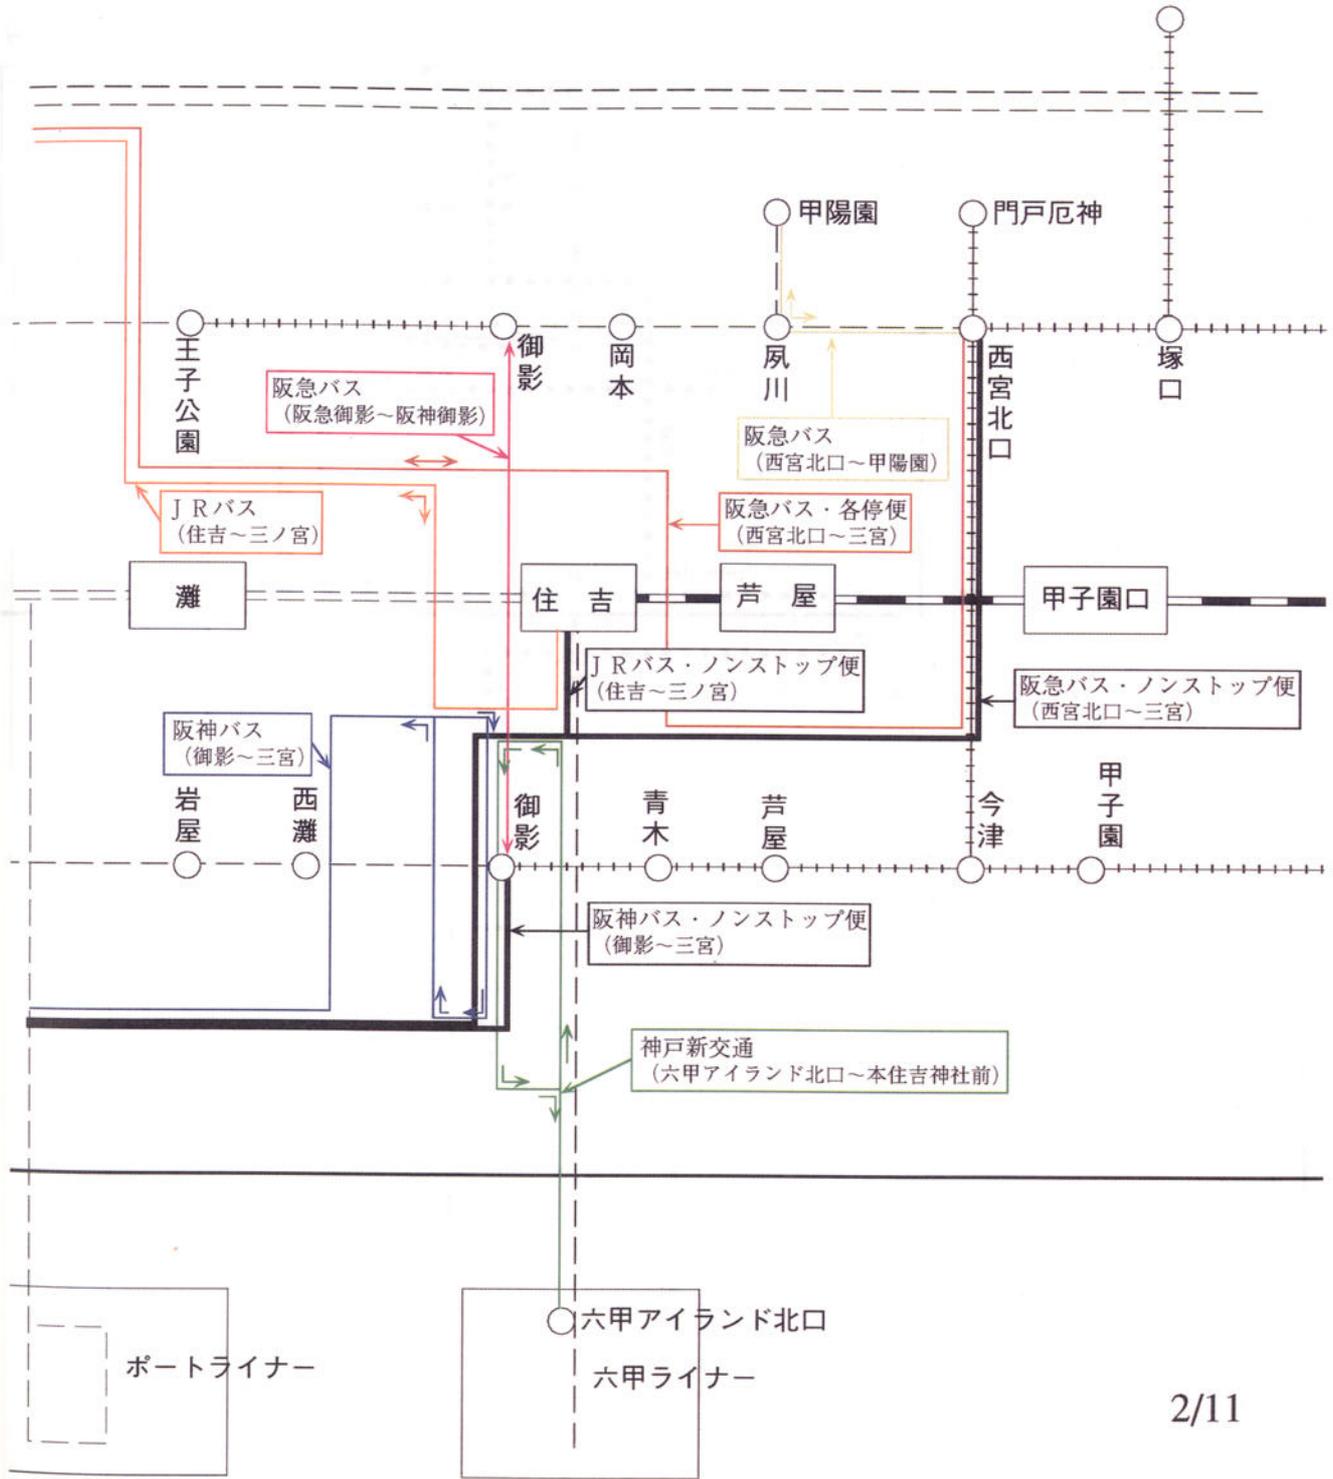
図 2-4③ 鉄道不通区間および代替バスルート (平成7年2月11日)

2月11日：神戸市内まで鉄道が開通

(阪神：御影～梅田(2月11日開通)、JR：住吉～大阪(2月8日開通)、姫路～神戸(1月30日開通))
