震災等発生時の旅客交通に関する調査研究報告書

本報告書は、財団法人日本船舶振興会の平成6年度助成事業として実施した「震災等発生時の旅客交通に関する調査研究」事業の成果をとりまとめたものである。

震災等発生時の旅客交通に関する調査研究

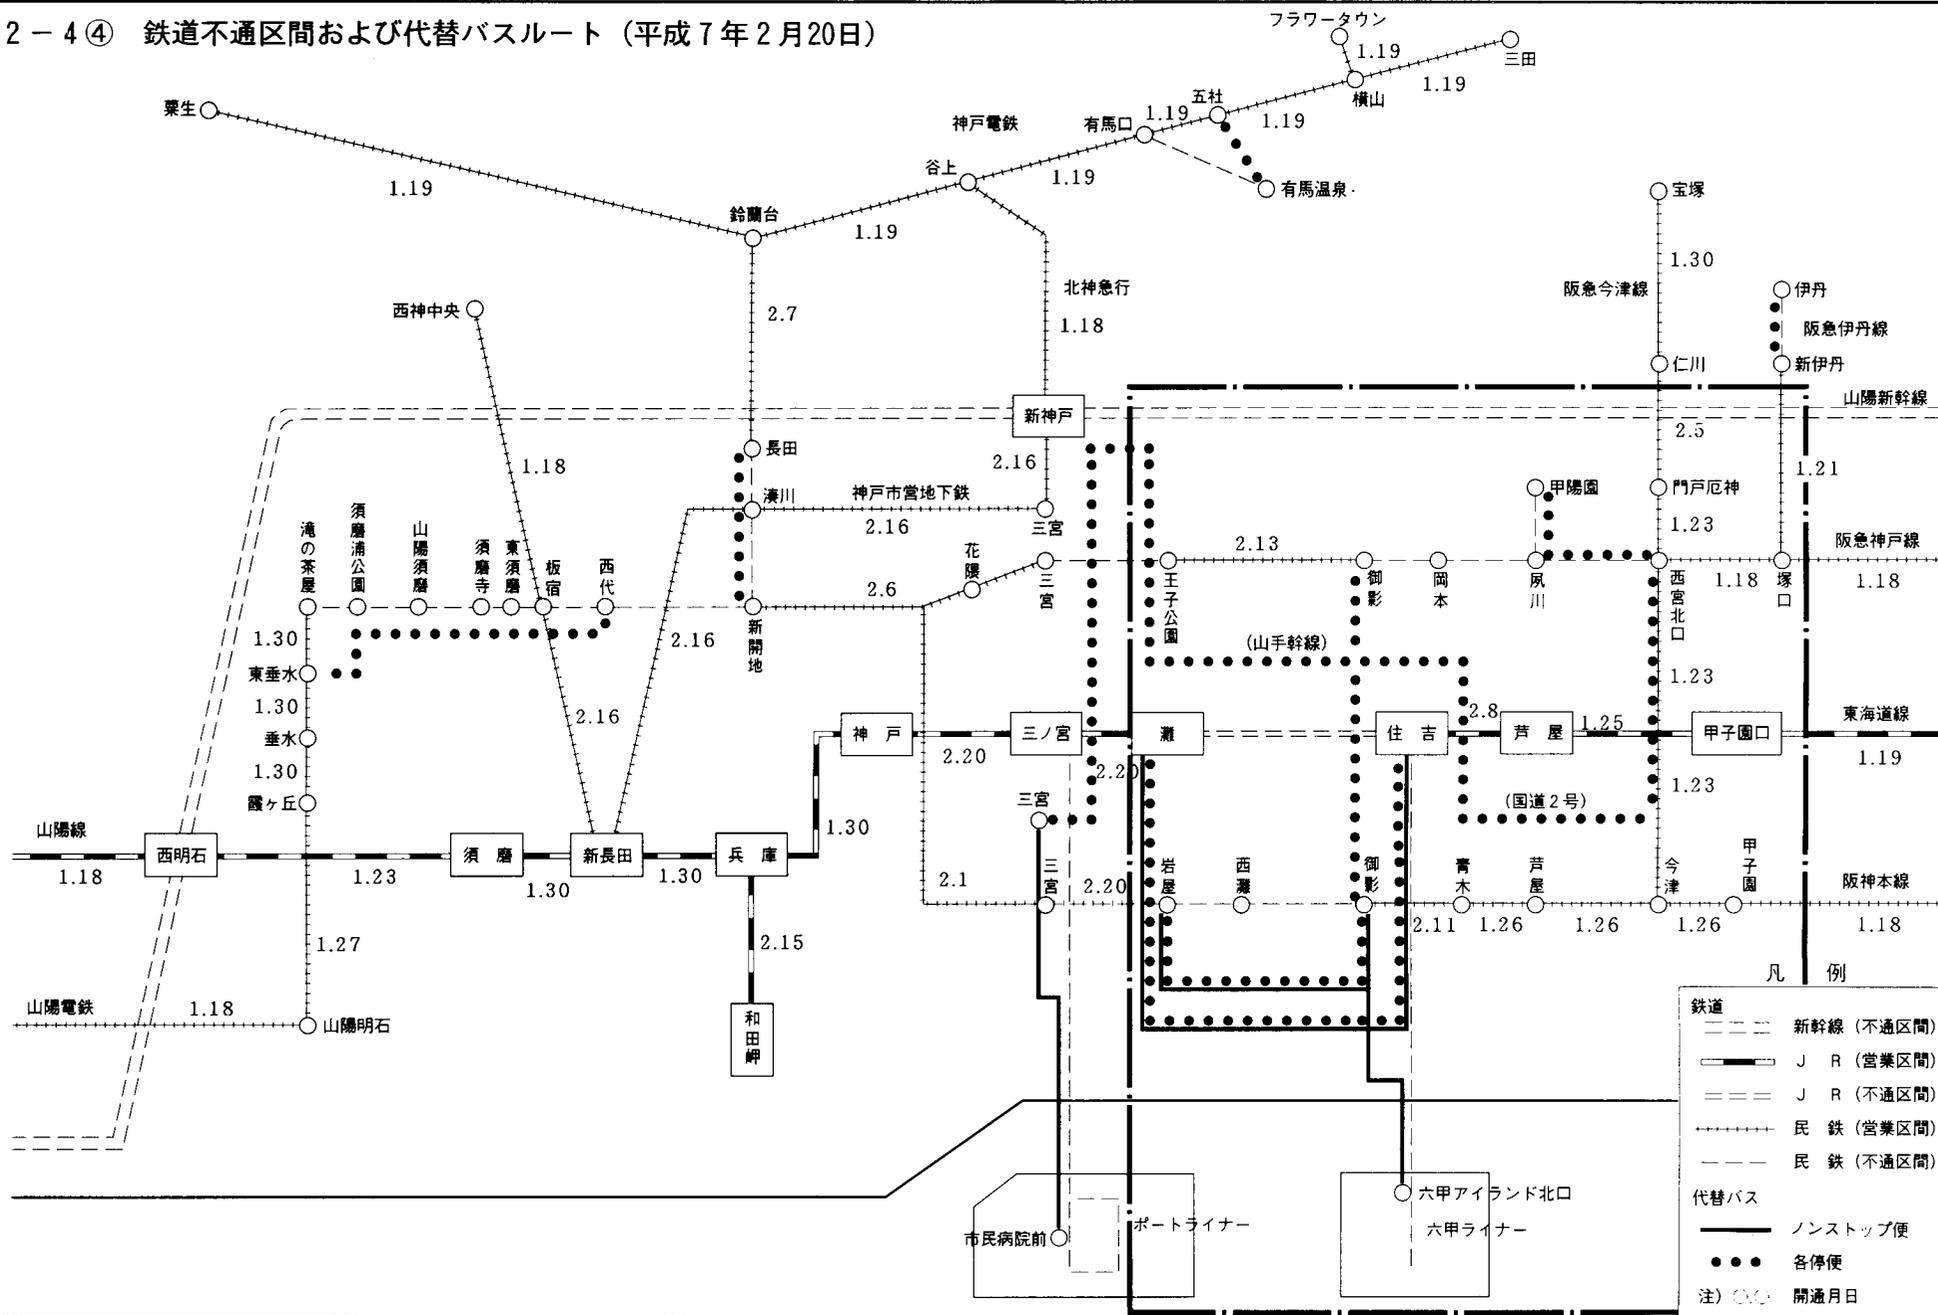
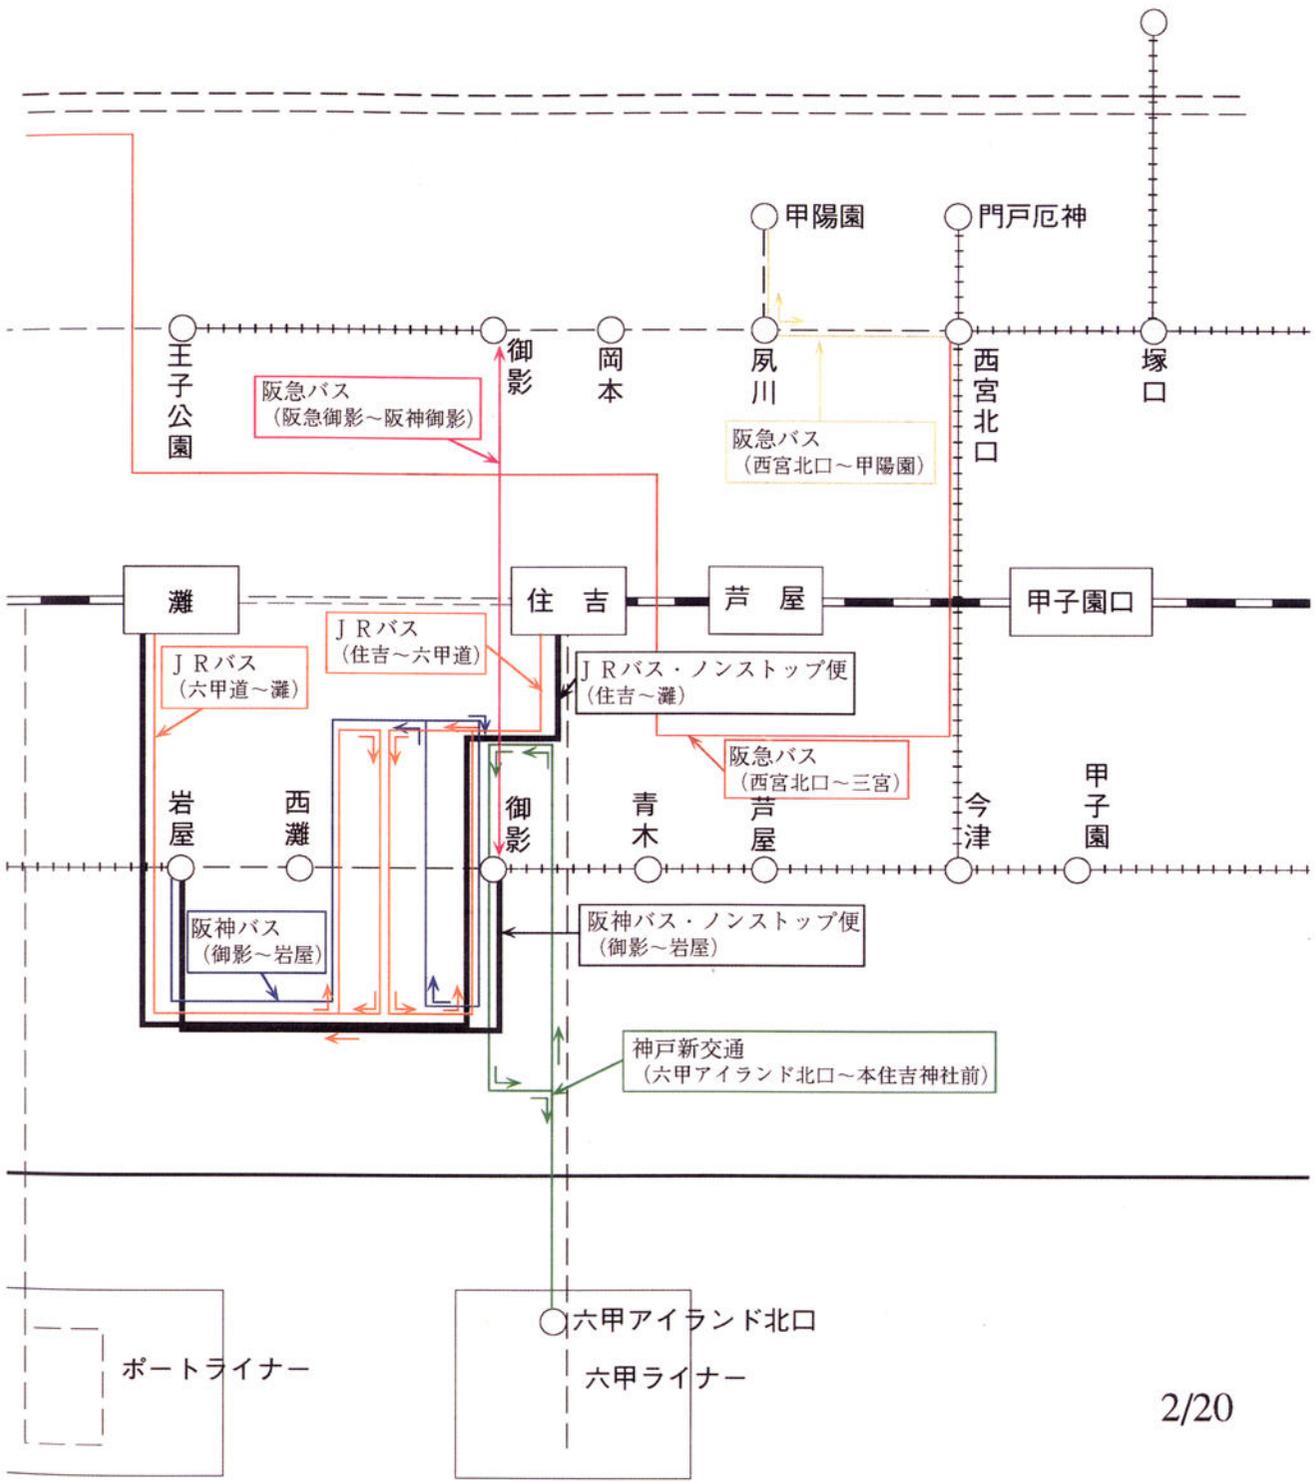
図 2-4④ 鉄道不通区間および代替バスルート (平成7年2月20日)

2月20日：被害の大きかった区間を除いて開通

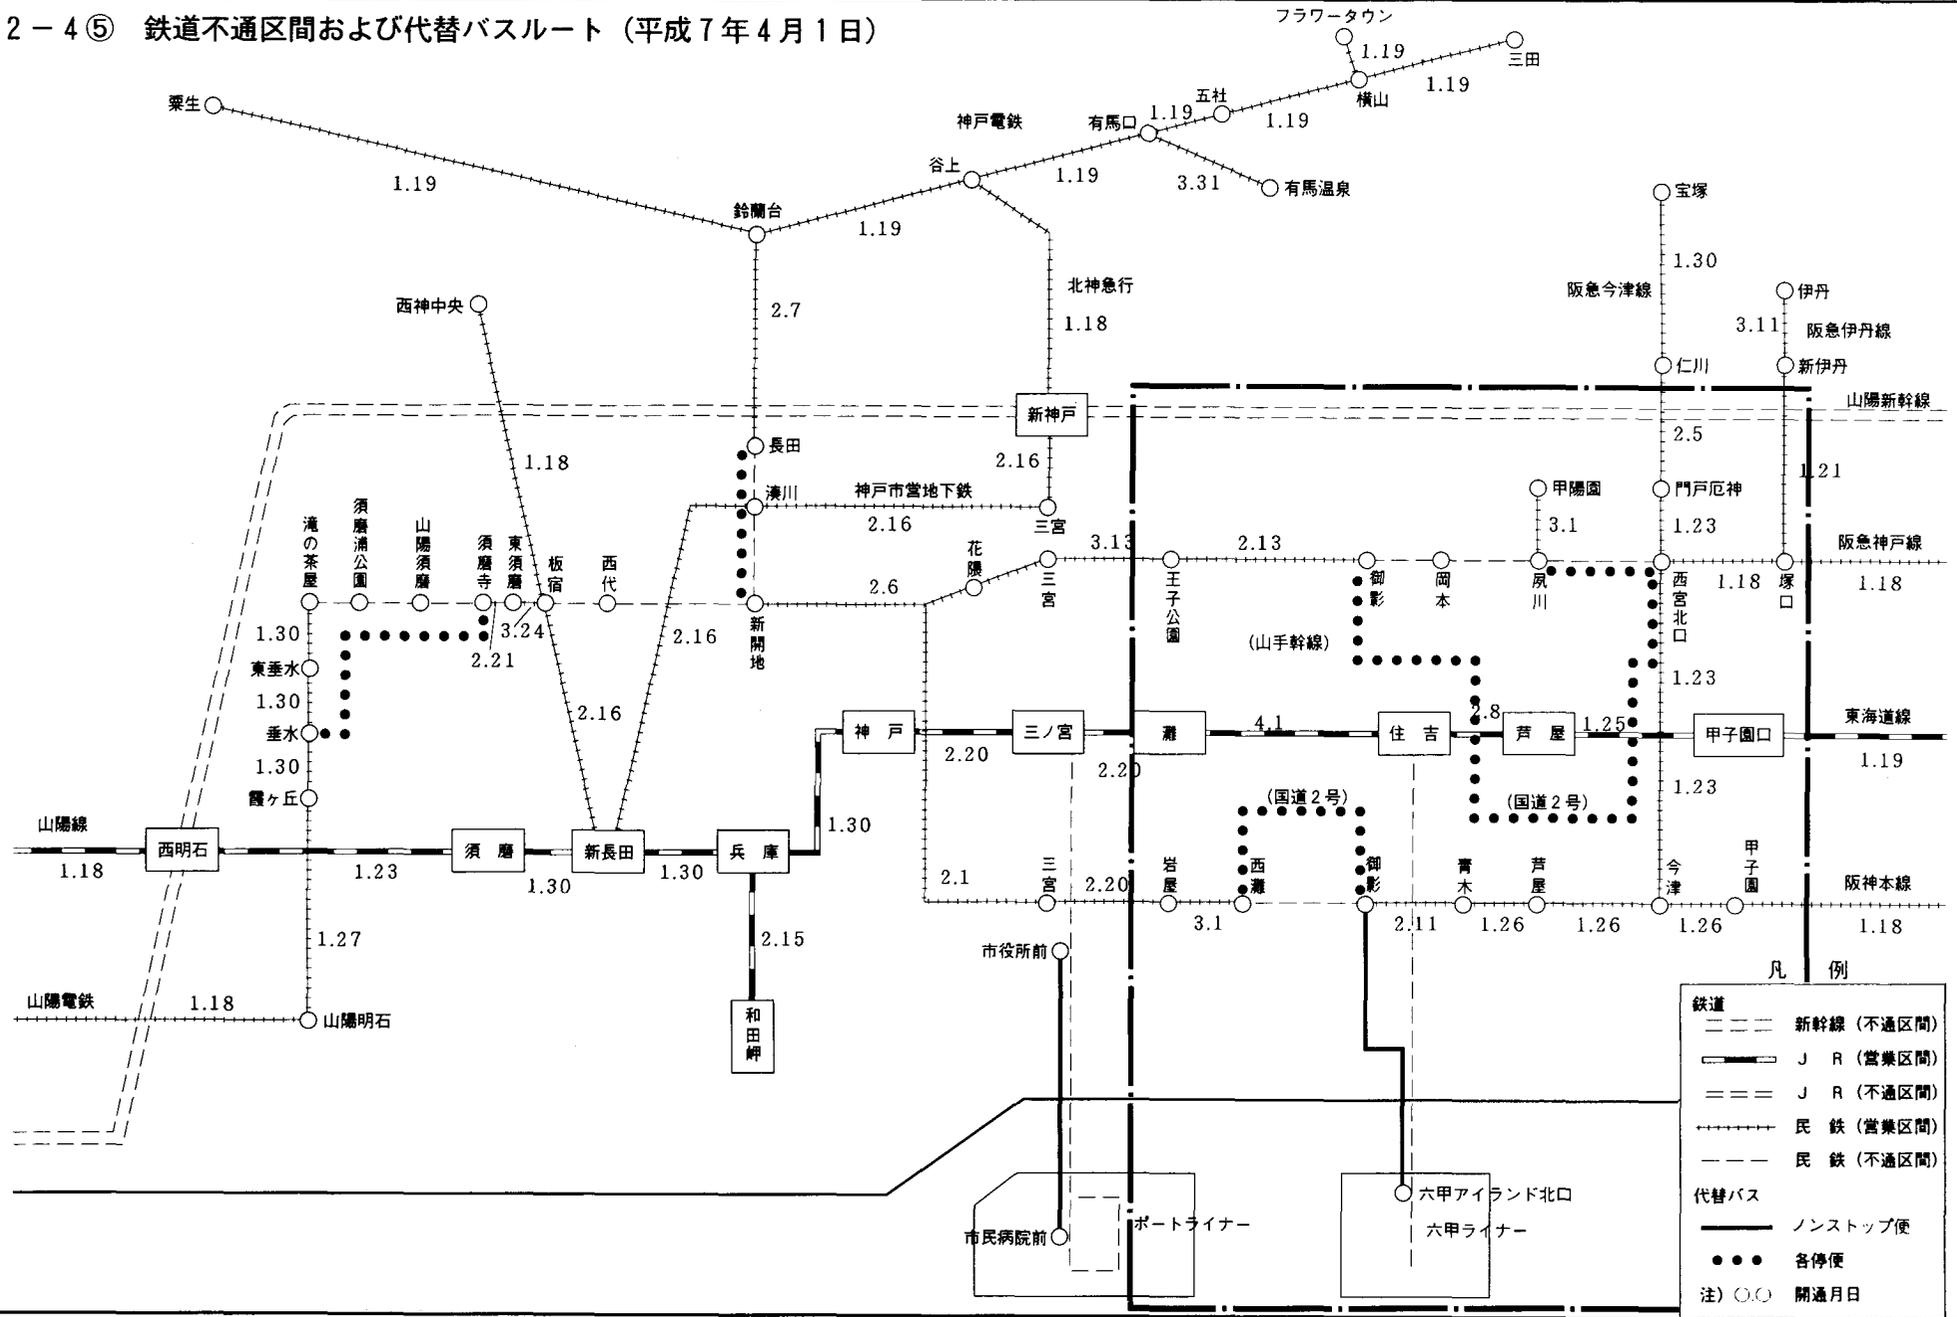
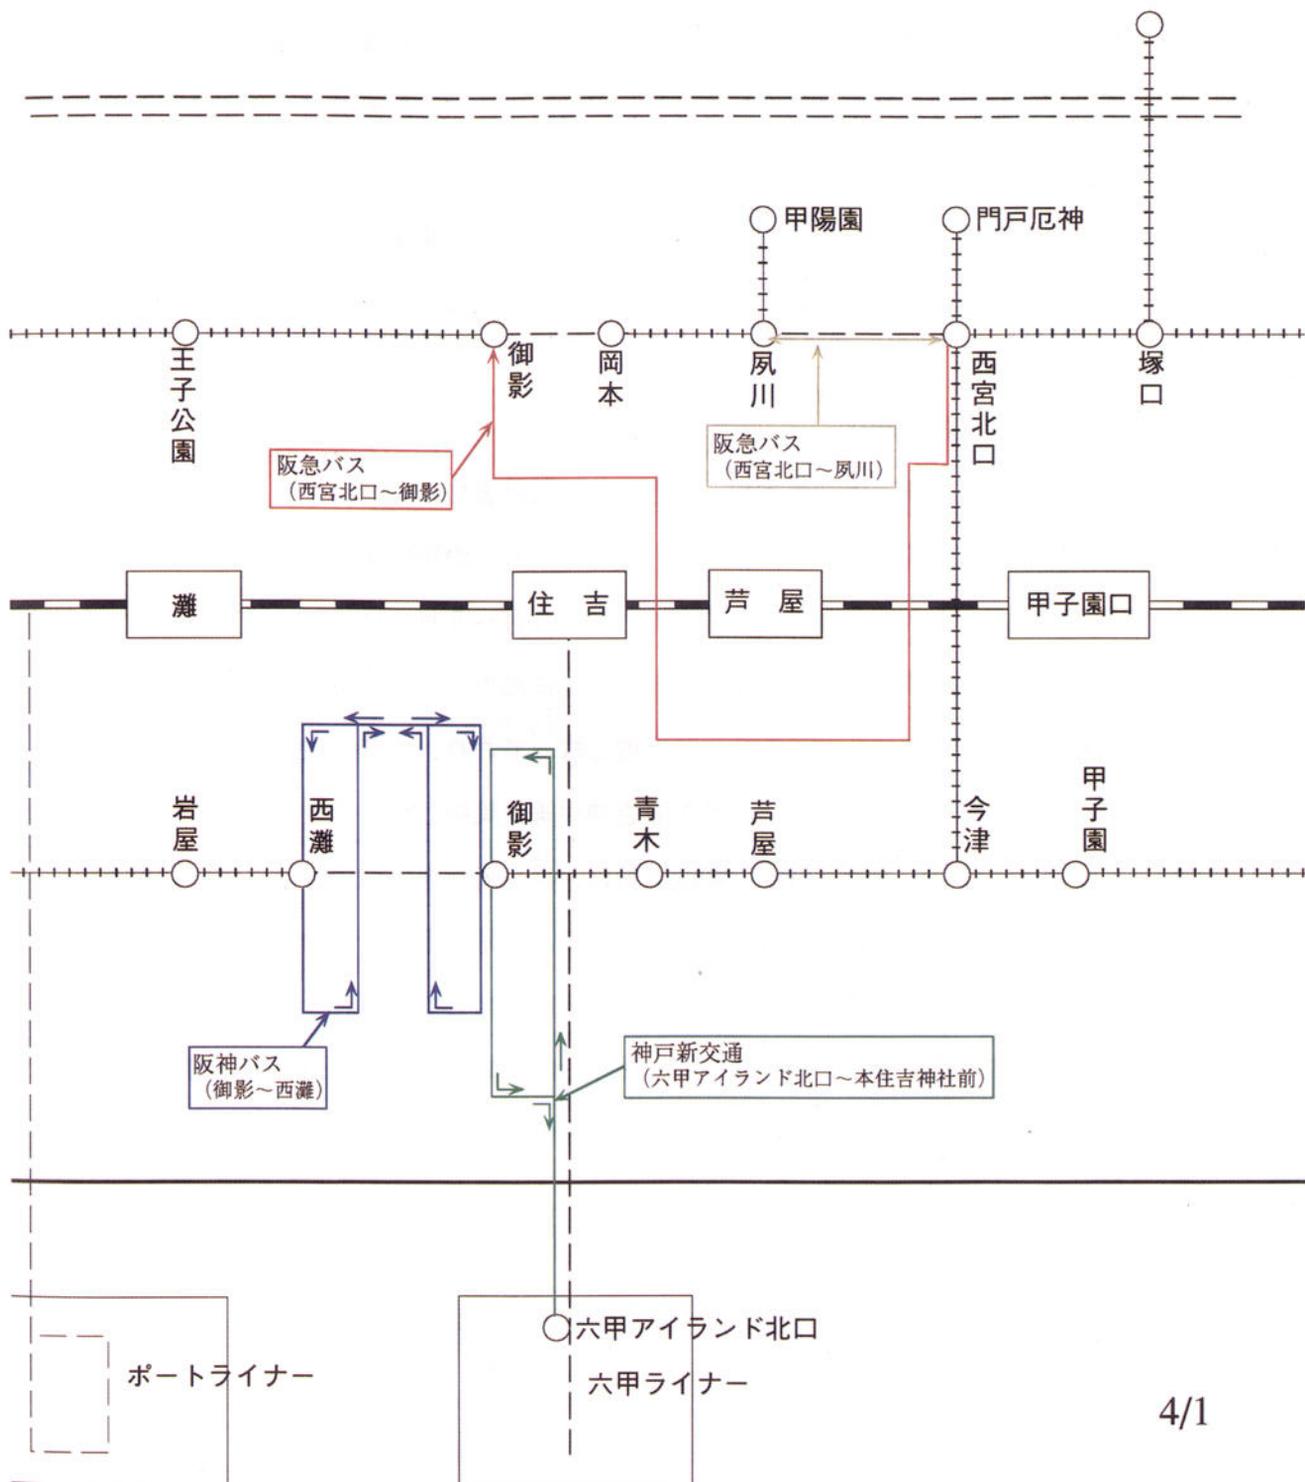
図 2-4⑤ 鉄道不通区間および代替バスルート (平成7年4月1日)

4月1日：JR西日本在来線全面開通

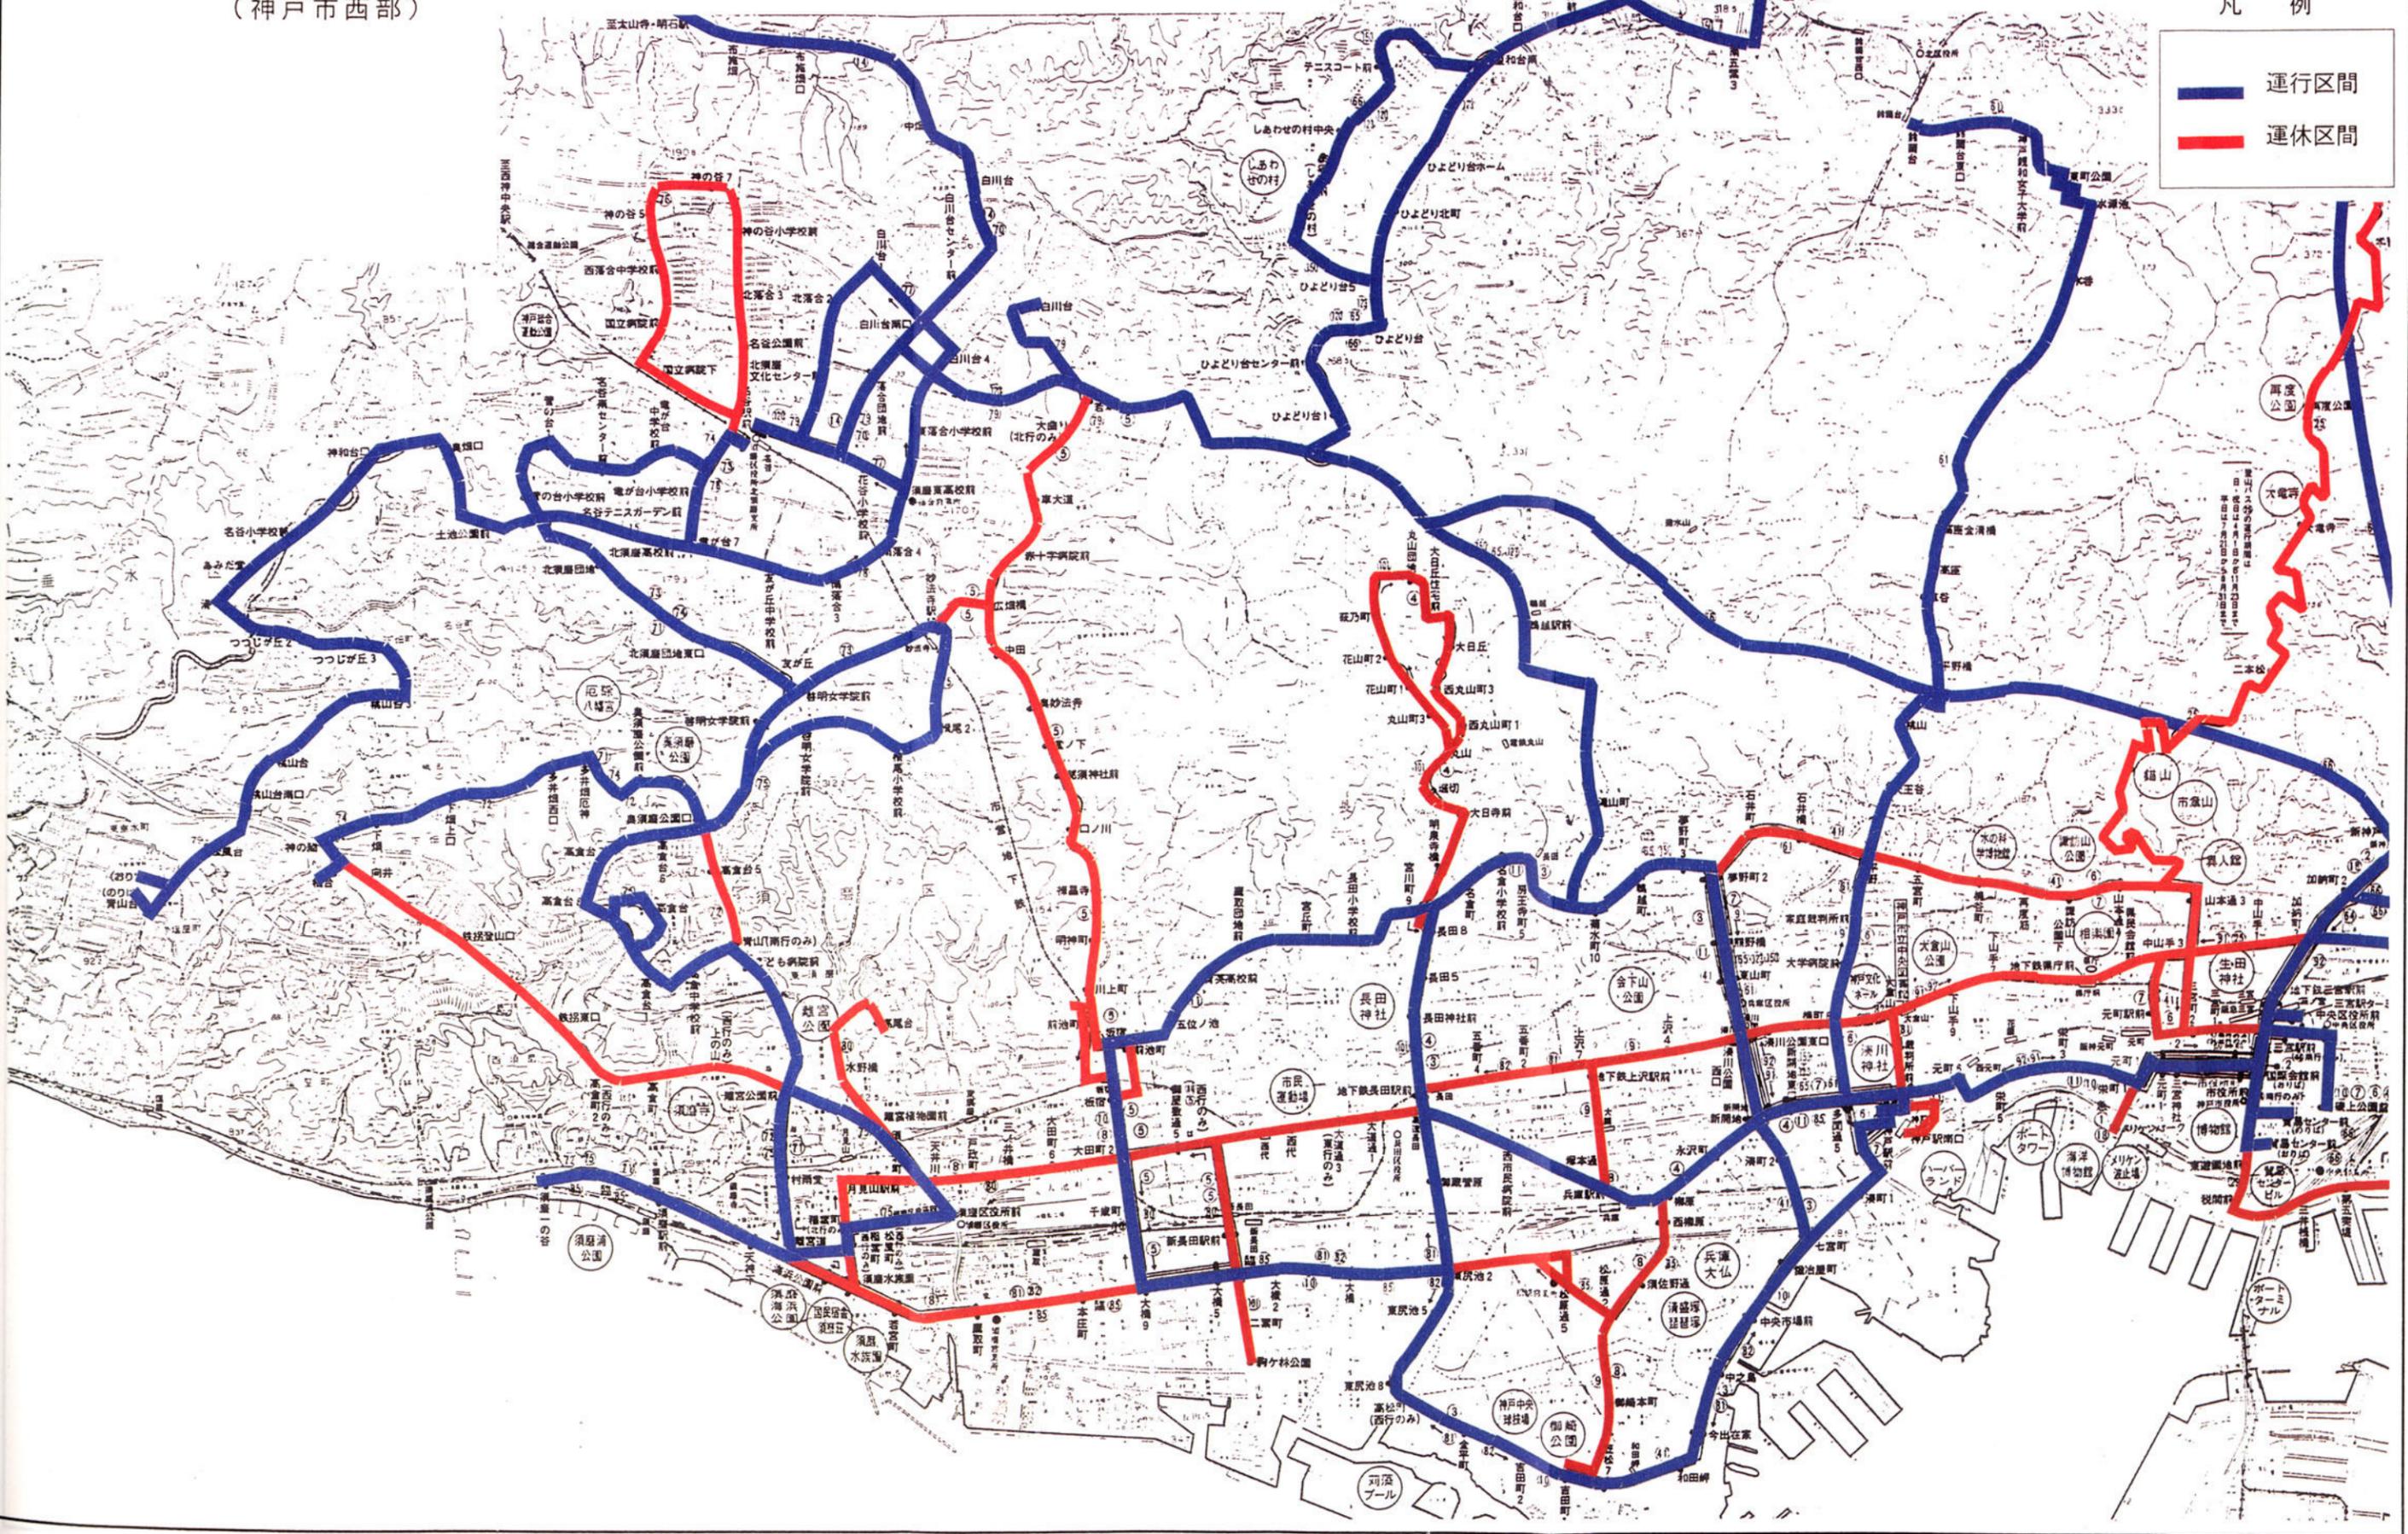
図2-5② 神戸市交通局路線バス運休区間（1月23日時点）

（神戸市西部）

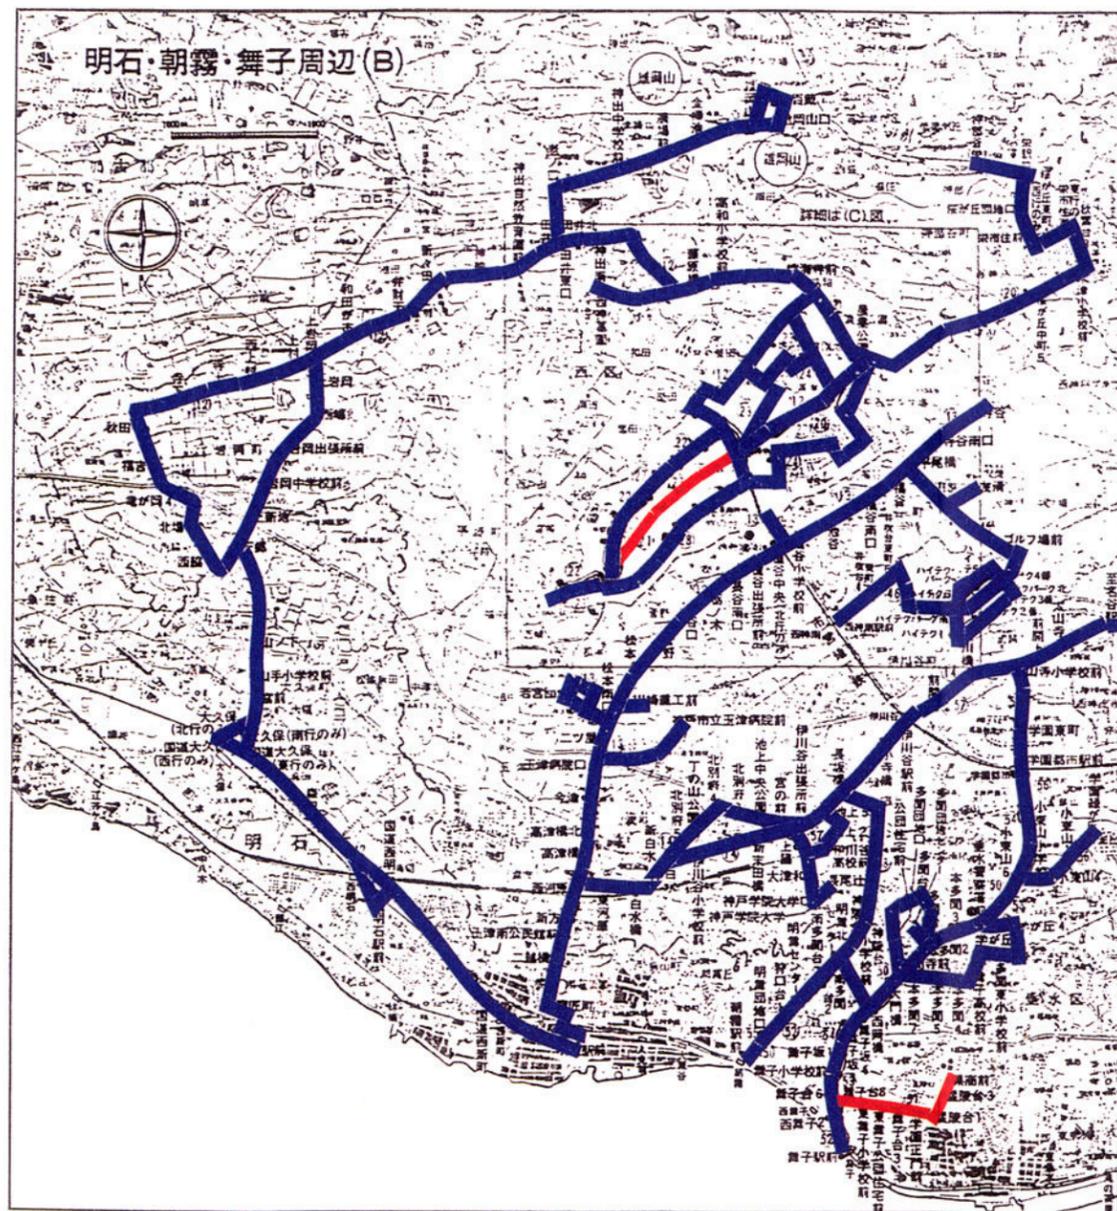
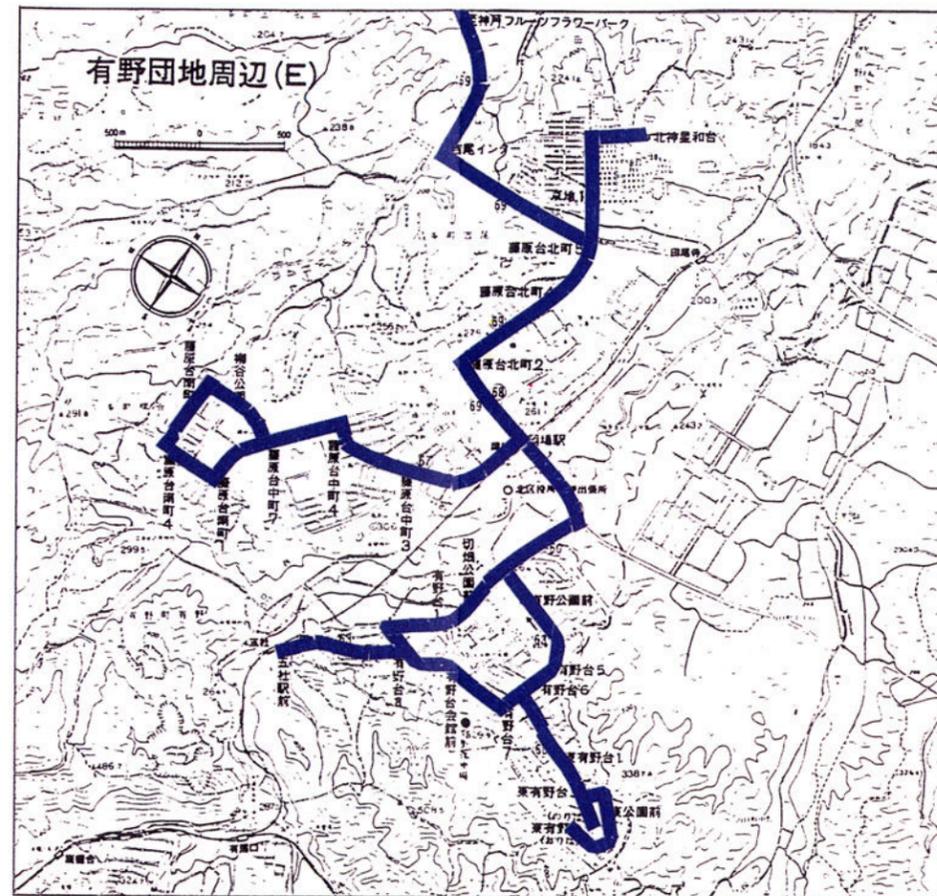
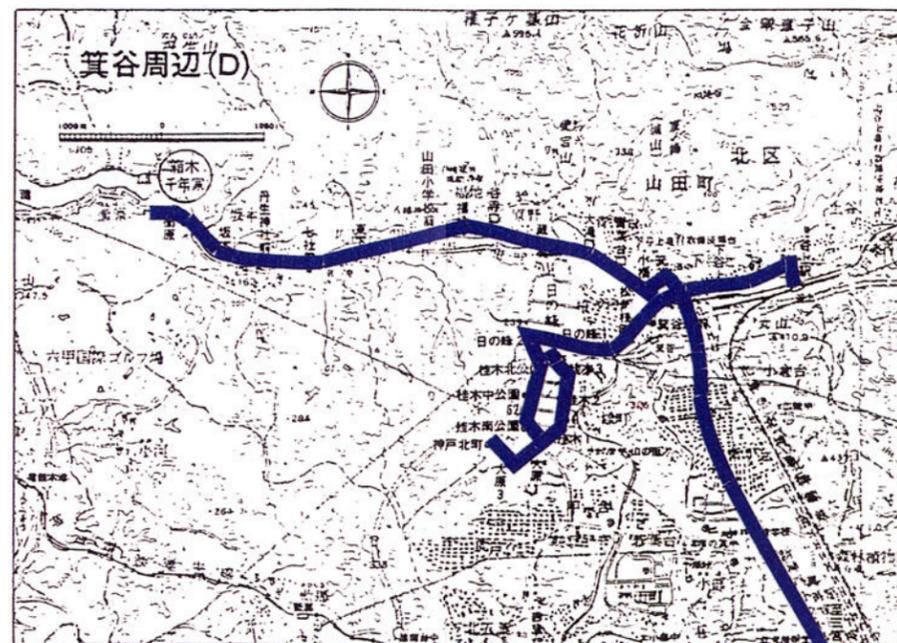
図2-5③ 神戸市交通局路線バス運休区間（1月23日時点）

（神戸市その他）

- 運行区間
- 運休区間

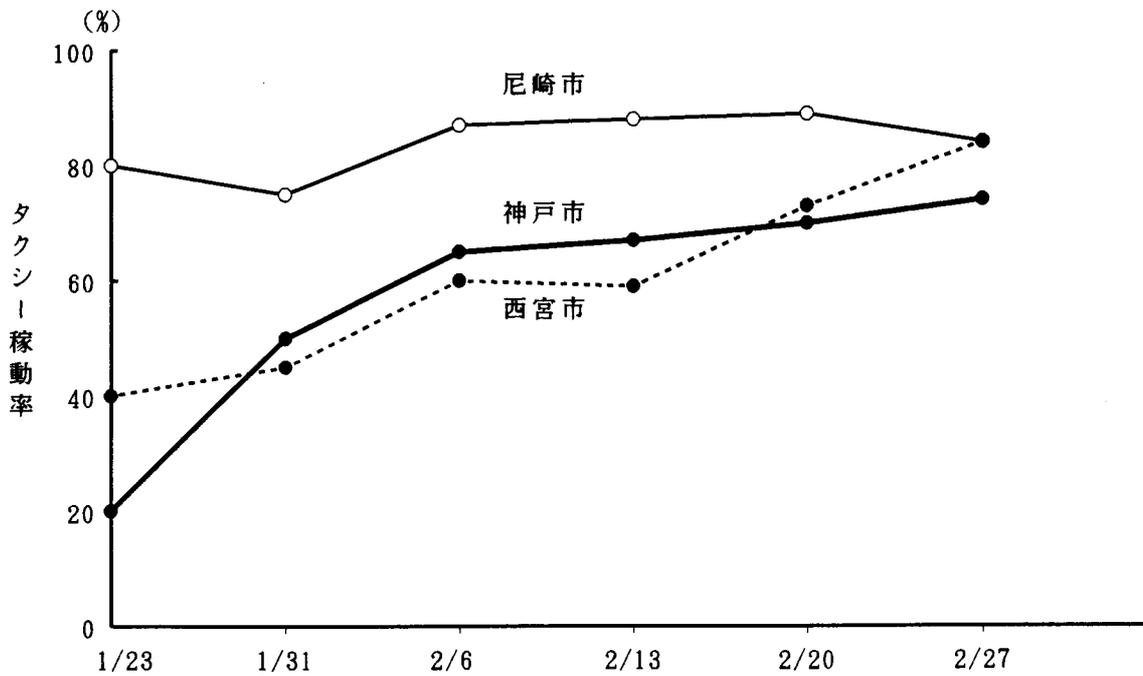
図2-6 法人タクシー稼働状況

法人タクシー事業者の稼働状況を図2-6に示す。

上述したような、タクシー事業者の被災等により、震災から約1週間後の1月23日において、神戸市では約20%の稼働率にとどまっており、芦屋市及び西宮市でも約30~40%となっている。

その後、稼働率は上昇し、約1ヶ月後の2月20日には、上記3市においても約70%以上の稼働率に回復している。

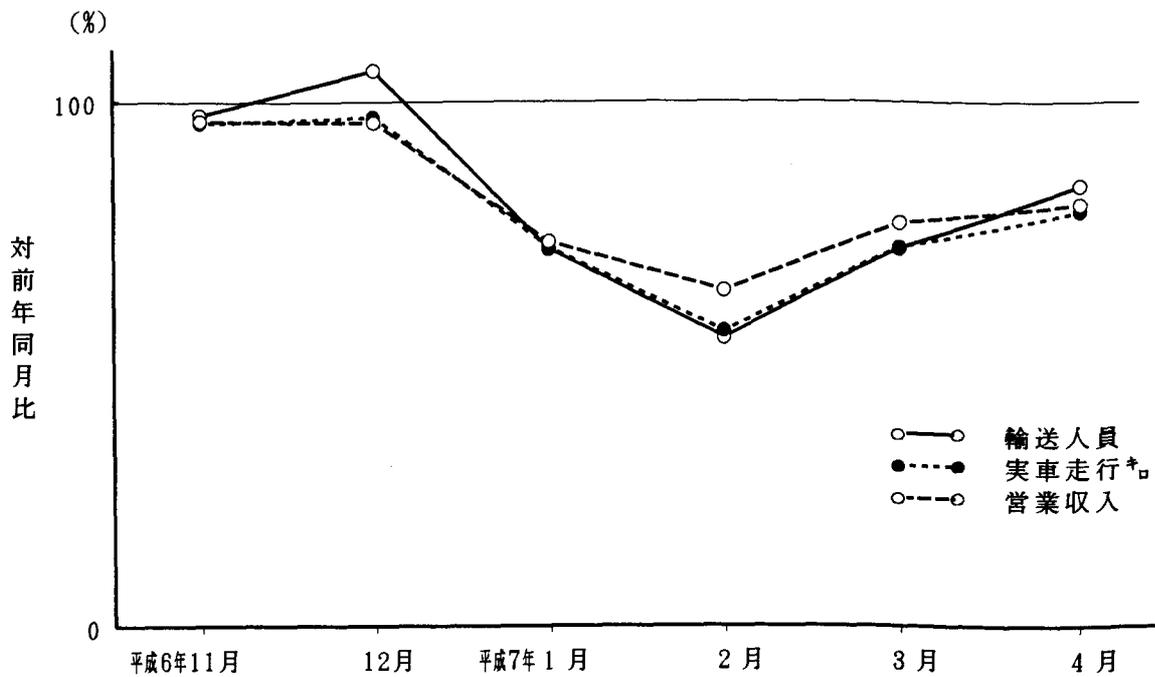
図2-7 神戸・阪神間地区タクシーの輸送実績の対前年同月比

また、神戸・阪神間地区タクシーの輸送実績の対前年同月比を図2-7に示す。
